10年目を迎えた羽田空港C滑走路の状況

関東地方整備局 東京空港整備事務所 設計課
遠藤敏雄

キーワード: 羽田空港、C滑走路、沈下状況、勾配変化、舗装劣化

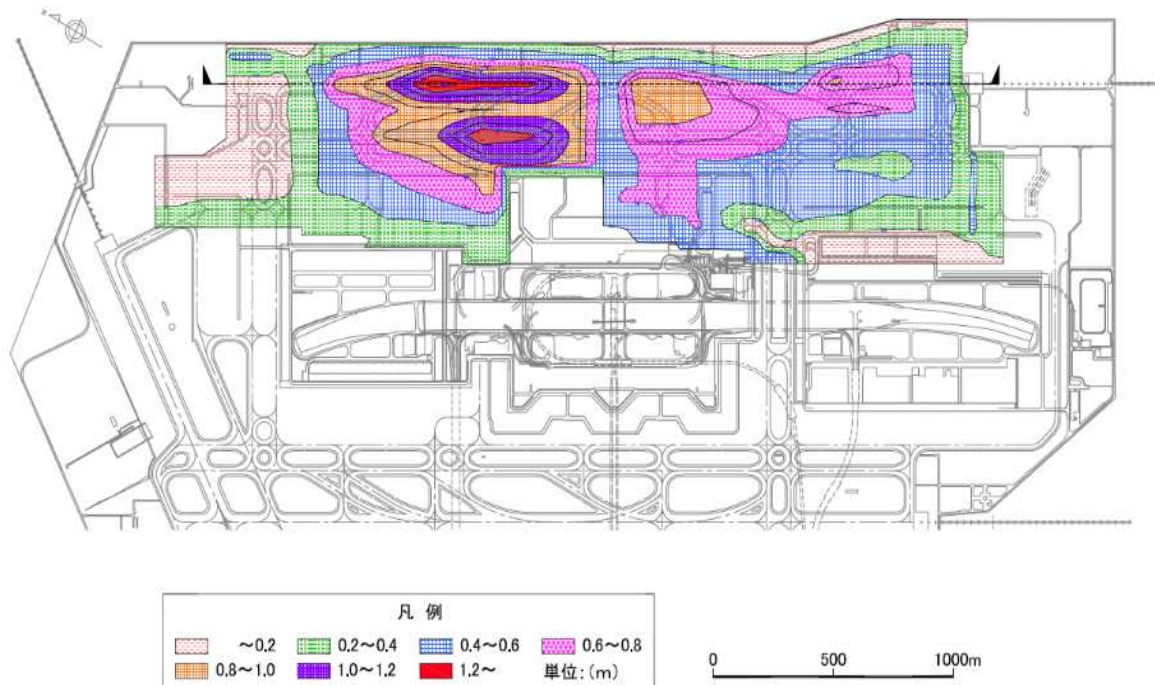
図-4.1 C滑走路地区 供用開始後 10 年の残留沈下予測

未貫通ドレーンや複合バーチカルドレーン工法などを採用した供用後の残留沈下量を図-4.1 に示す。この残留沈下量の分布は、供用開始10年後の残留沈下量の分布である。図に示すように、C滑走路の中央部から北側で1.2m 以上、南側については0.8~1.0mの沈下が発生することが予測されている

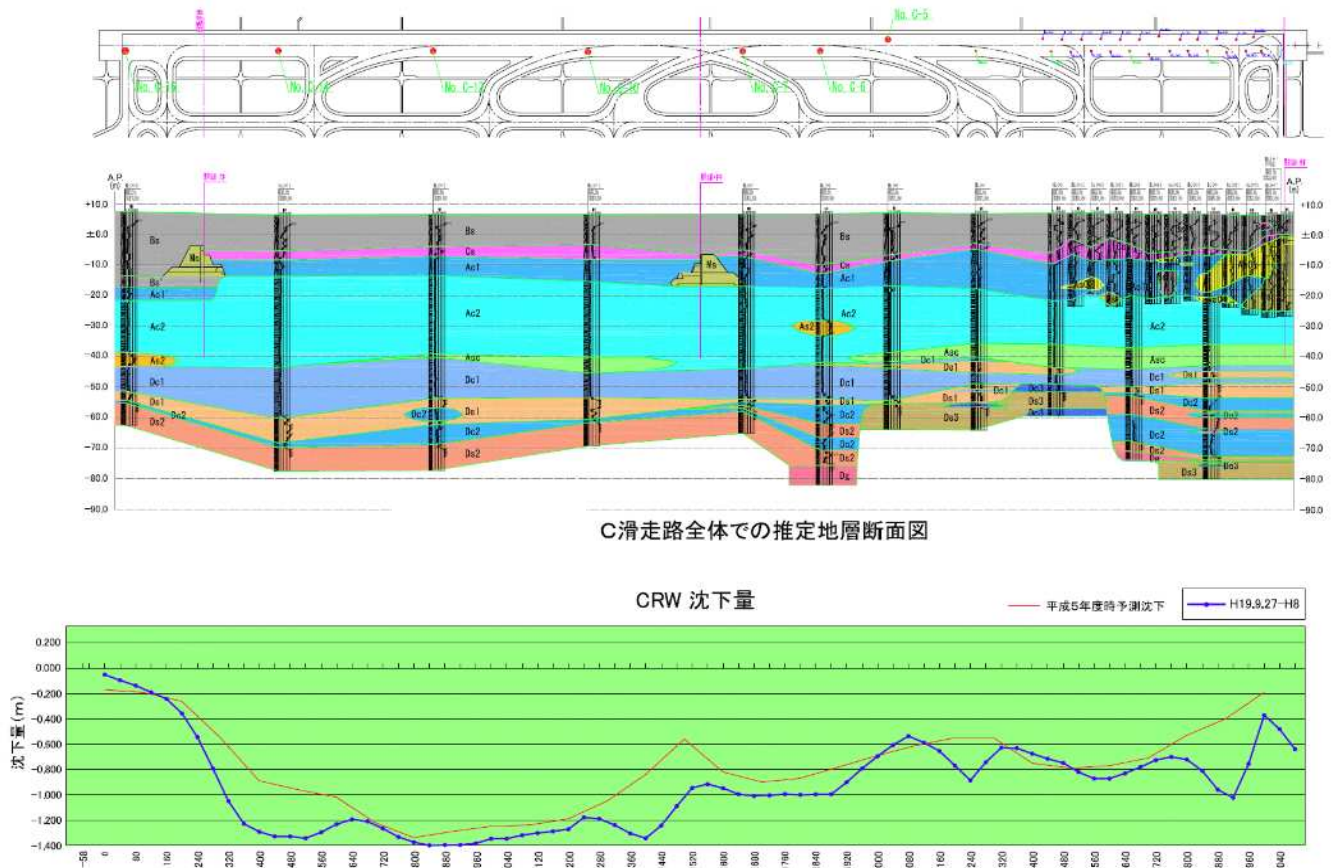
図-4.2 予測沈下量と観測沈下量の比較

予測沈下量と(図中赤線)と平成8～19年までに観測されたC滑走路の舗装面上での沈下量³⁾(図中緑線)の比較を最新の土層分布⁴⁾とともに図-4.2に示す。図に示すように予測値は、観測値との局所的な乖離があるものの、滑走路の縦断方向の沈下傾向をよく再現している。観測された沈下量は北側で1.4mであり、南側で0.8～1.0m程度である。

- ①未貫通ドレーンや複合バーチカルドレーン工法などを適用した圧密沈下量の予測値は、平成8年から19年までの約10年間に生じた滑走路縦断方向の沈下傾向をよく再現している。
- ②観測された沈下量は、滑走路北側において1.4m、南側で0.8～1.0m程度であり、設計段階で定めた目標整備水準の「供用後10年経過した沈下量は、1.5m以下」も満足している。
- ③滑走路の改修にむけて、建設当時のマスタープランに示されている南側(C-34側)AP+7.0m、北側(C-16側)AP+7.5mを基点として、不同沈下などを考慮した適切な計画高を再設定する必要がある。

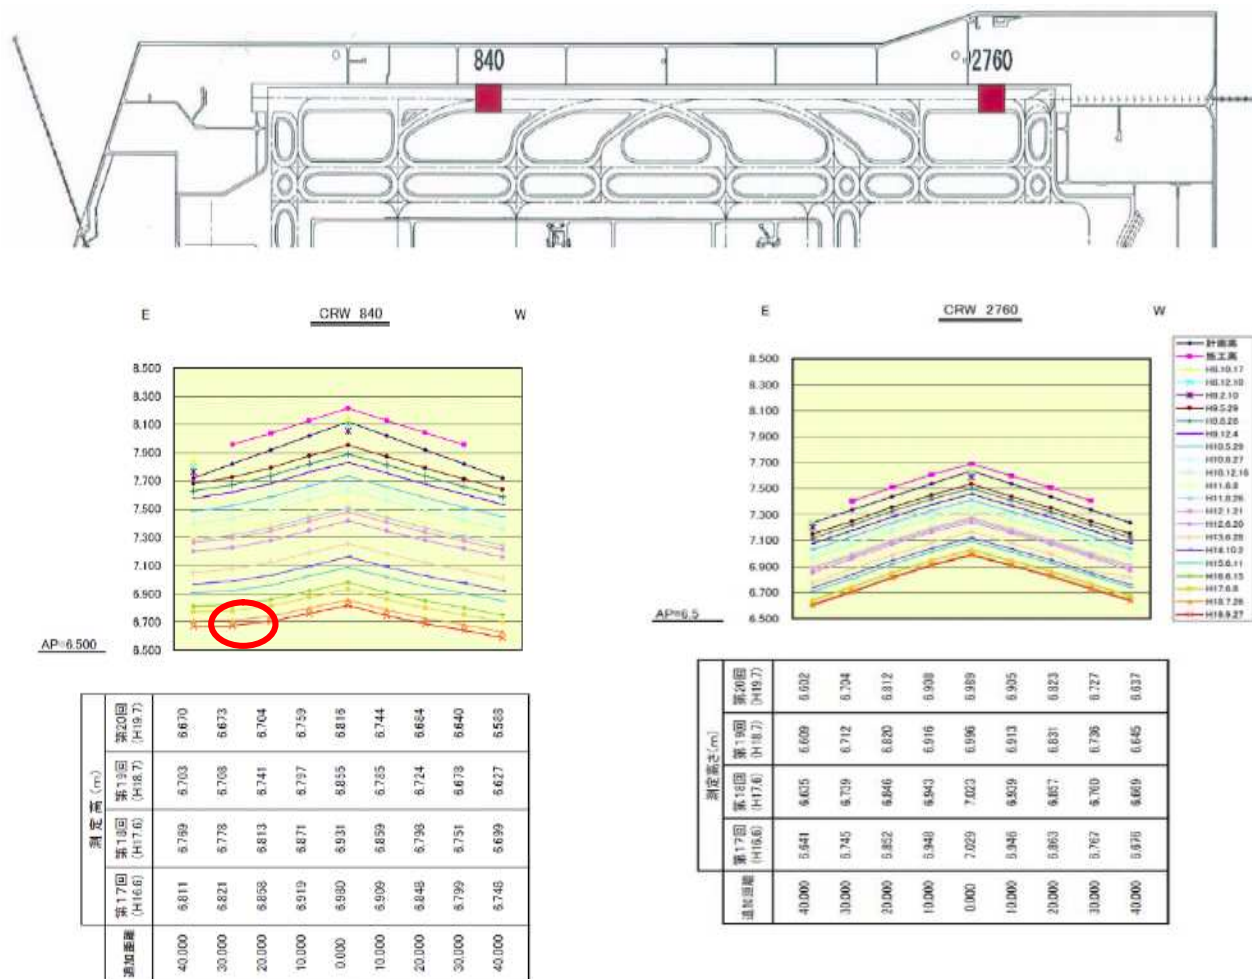
図-5.2 C滑走路の横断方向の勾配変化(平成8~19年)

平成8年から平成19年までに観測されたC滑走路の横断方向の勾配変化を図-5.2に示す³⁾。測線CRW840は、S=1.4mの沈下を示した代表例である。最もフラットに見える滑走路端部(図中の赤丸印部分)の部分勾配は、平成19年現時点で $100 \times (6.704 - 6.673) / 10 = 0.3\%$ であり、当初の1.0%勾配から0.7%の勾配変化が生じたことになる。またCRW2760は、約0.7mの沈下を示した部分であるが、この部分は現時点でも約1%の横断勾配を確保している。

- ① C滑走路の横断方向において、勾配変化 0.5%を超えている部分は滑走路北側の一部であり、殆どの横断方向の勾配は、目標整備水準「供用後 10 年間で 0.5%以下」を満足している。
- ② 滑走路の縦断勾配については、規定勾配を満足する中で、C滑走路のために設定した目標整備水準 $\pm 0.5\%$ を一部で満足できない部分(北側1カ所、南側1カ所)がある。
- ③ 滑走路の改修に向けて、これまでの沈下傾向を踏まえ、部分勾配 $\pm 0.5\%$ 以内となるような適切な縦横断勾配を再設定する必要がある

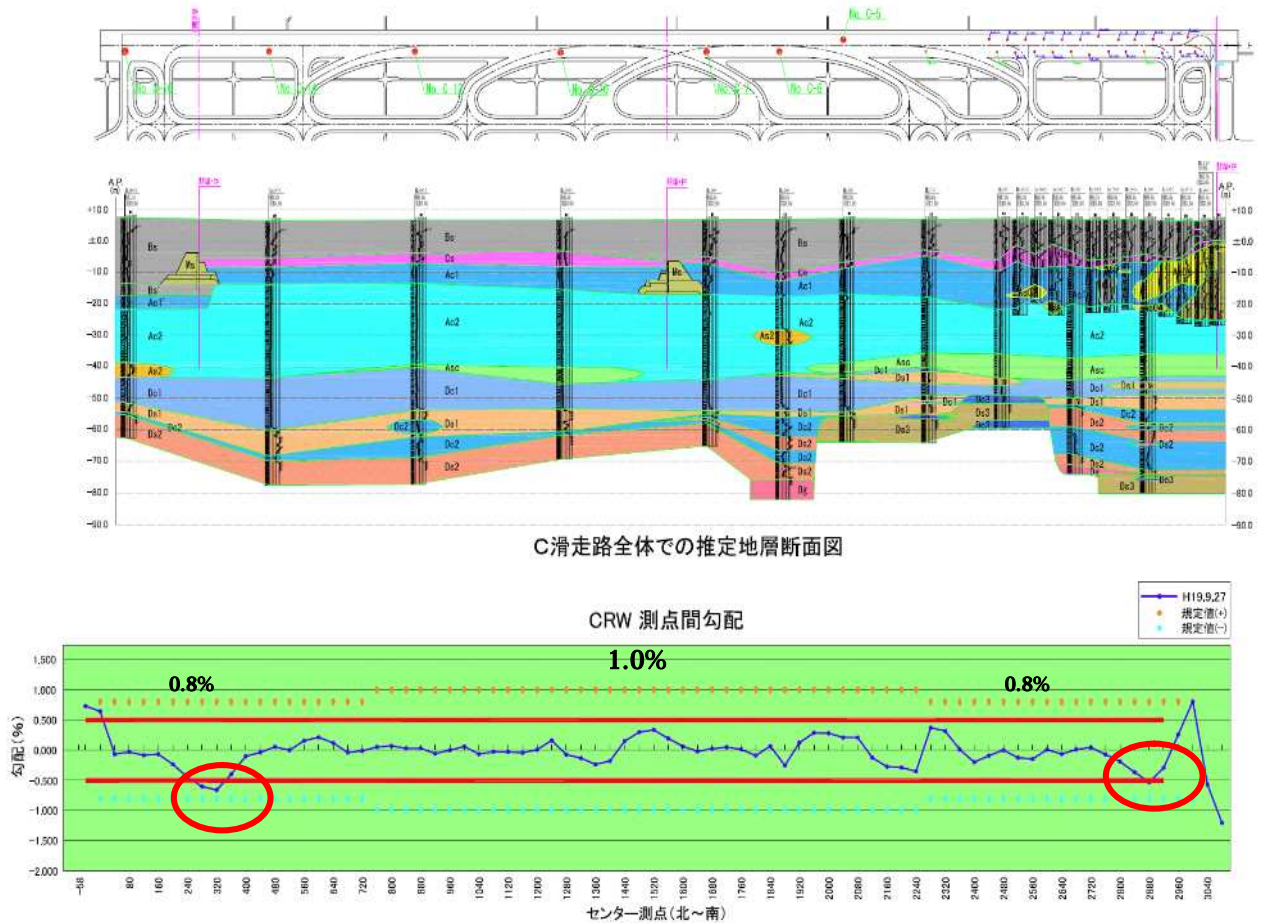
図-5.3 C滑走路縦断方向の勾配変化

平成 19 年観測時点でのC滑走路の縦断方向の部分勾配を図-5.3 に示す。図中には、滑走路末端から L/4 (L:滑走路長) 以下の部分 0.8%及びそれ以外の部分 1.0%の規定勾配のラインと目標整備水準で示されていた勾配変化 $\pm 0.5\%$ の範囲(図中赤線)を併記した。滑走路の縦断勾配については、目標整備水準を満足できない箇所として北側1カ所、南側1カ所が認められるが、殆どの部分の勾配変化は、 $\pm 0.5\%$ 以内である。

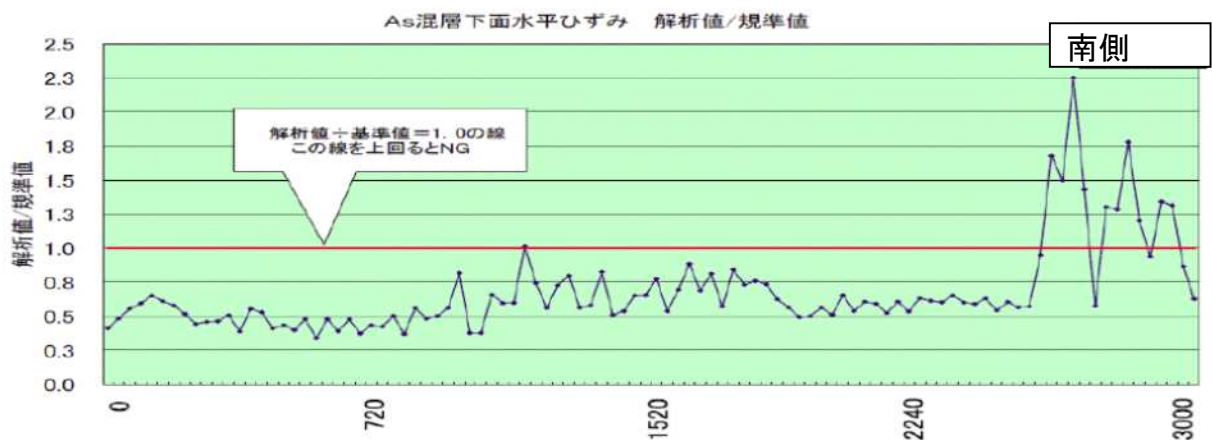
図-6.2 C滑走路のアスファルト混合層の下面の水平ひずみと規準値の比較

アスファルト混合層(表層+基層+アスファルト安定処理を行った上層路盤)の下面での水平ひずみと規準値の比較を図-6.2 に示す。南側付近(離陸待機位置)でアスファルト混合層下面の水平ひずみが規準値を上回っており, 徐々に劣化が進行している可能性がある。また滑走路中央部(C-062付近)においても一部規準値に近くなっている箇所がある。

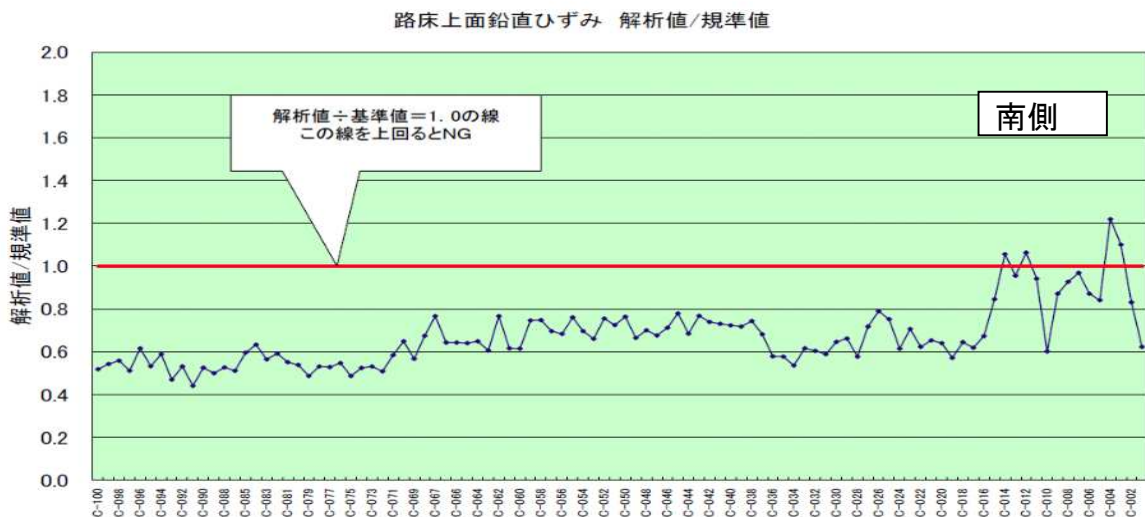
図-6.4 C滑走路の路床上面の鉛直ひずみと規準値の比較

滑走路の路床上面の鉛直ひずみと規準値の比較を図-6.4に示す。滑走路の南側付近(離陸待機位置)で局部的に路床上面の鉛直ひずみが規準値を上回っており、劣化が徐々に進行している可能性がある。ここで路床上面の鉛直ひずみとは、図-6.3(a)に示した路床の一番上に生じる鉛直方向の最大圧縮ひずみ ϵ_v である。舗装厚等によっても若干変化するが、最大の圧縮ひずみは概ね脚の中央(タイヤ4輪であればタイヤ4個の中央)で発生する。

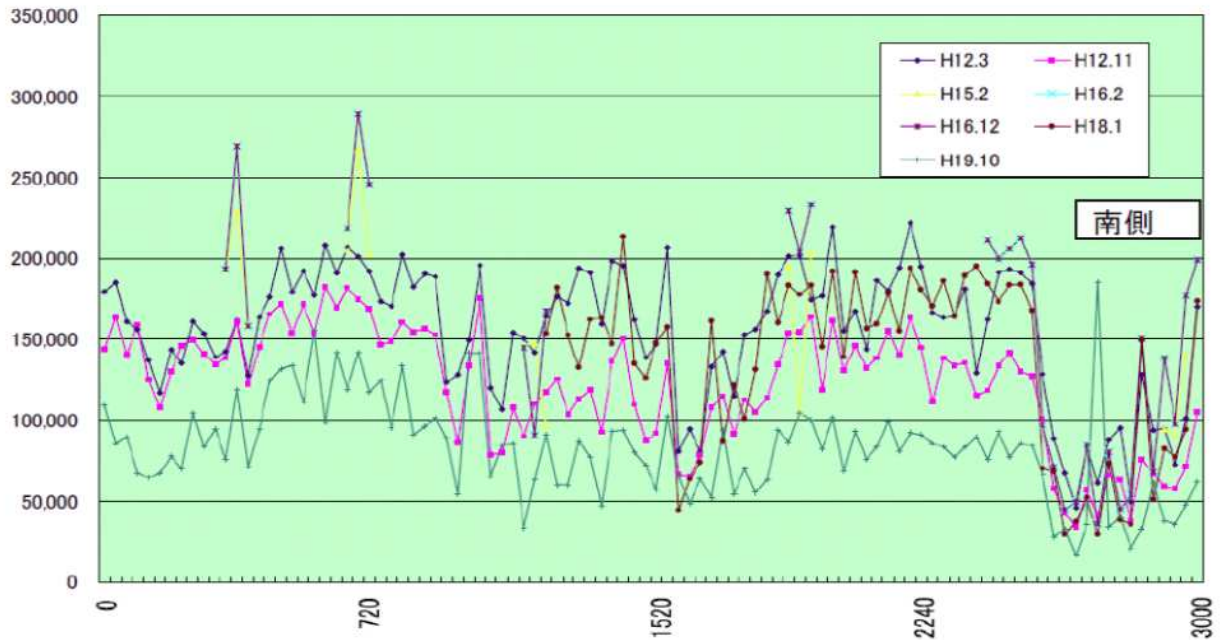
図-6.5 C滑走路の逆解析アスファルト混合層弾性係数の推移(弾性係数の単位は kgf/cm²)

平成12年から平成19年までのC滑走路のアスファルト混合層の弾性係数の推移を図-6.5に示す。図に示すようにアスファルト混合層の弾性係数が平成19年度(図中の緑色線)において低下している結果となっており、滑走路全延長にわたりアスファルト混合層が劣化している可能性を示している。

①C滑走路の南側付近(離陸待機位置)で局部的に航空機荷重による発生ひずみが規準値を上回っており、劣化している可能性がある。また、平成12年から平成19年までのアスファルト混合層の弾性係数は、年々低下していることからC滑走路全長にわたり劣化している可能性がある。

②滑走路の改修にむけて、表層、基層、路盤、路床の各舗装構造のうち、どの部分が劣化していてどの程度の改修を必要としているか、また劣化している面的な範囲(改修範囲)はどこまでかを適切に評価・設定する必要がある。
