平成28年度 工事事故防止強化月間
～工事事故防止に向けた安全対策の取り組み～

工事事故の現状と対策について

平成28年10月

関東地方整備局 企画部 技術調査課

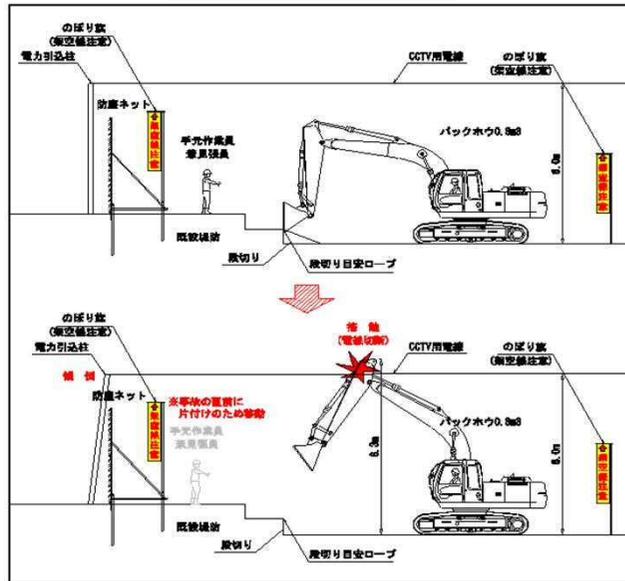
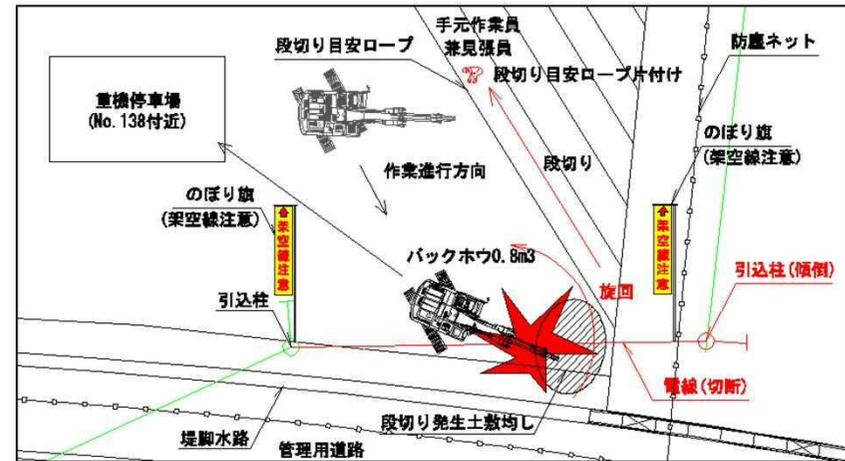
バックホウ移動中に、アームを上げたまま旋回したところCCTVの電源線を切断し、支柱一本倒壊させた。

- ・見張り員がいない状態で移動
- ・バックホウのアームを上げたまま移動
- など

- ・段切り発生土の敷き均しが完了し、バックホウを現場中央付近 (NO.138付近) の重機停車場に移動しようとしたが、翌日が休日という事もあり、当日の作業を終了することに気が向いてしまい周囲の確認がおろそかになって、上空の架空線を失念しアームを上げて左旋回したため、バックホウのアームが架空線に接触し切断した。
- ・手元作業員兼見張員が架空線を監視していたが、段切り作業終了後、片付けのためにその場を離れていた。

- ・見張員を配置し、合図を定めて誘導するように徹底する
- ・アームは下げて移動するように指導等を徹底する など

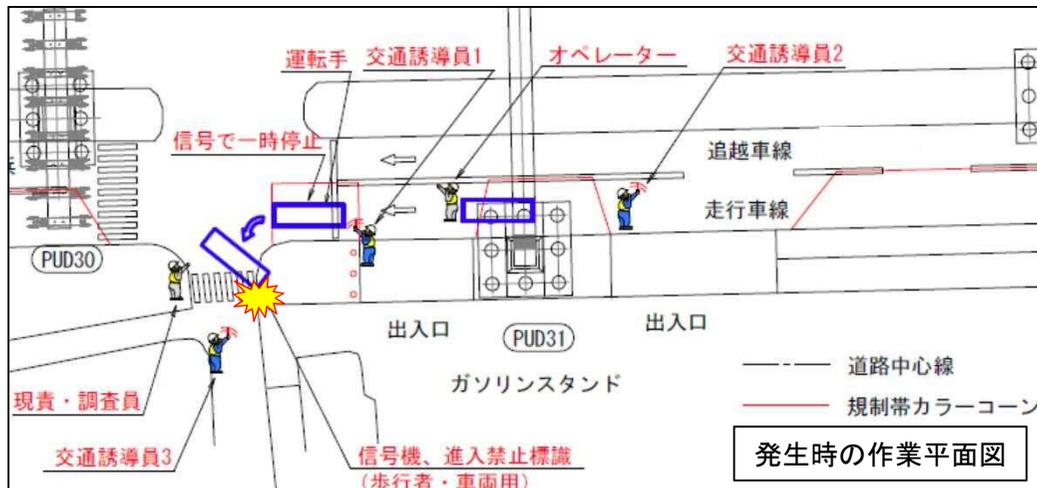
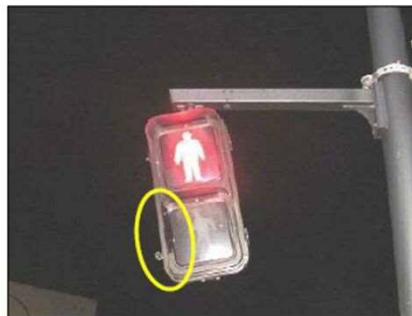
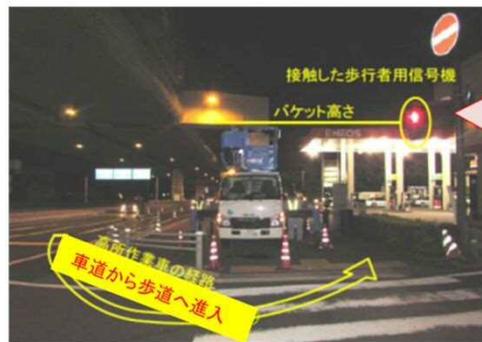
橋梁点検のために歩道内に入った高所作業車が歩行者用信号機に接触、損傷させたもの

・走行車線側の規制帯に高所作業車を設置した場合、ガソリンスタンドの出入口に重なりガソリンスタンドの営業に支障がでるため、歩道に設置位置を変更した。
・高所作業車を歩道に進入させる際に、交通誘導員はバックで誘導するつもりで動いていたが、運転手は交通誘導員との意思疎通がとれていない状態で、前進で歩道に進入した。
・運転手は信号機支柱の位置関係は把握していたが、高所作業車のバケットの高さと歩行者用信号機の位置関係が見えていないまま歩道に進入した。その際、高所作業車の窓が開いておらず、外からの危険合図が聞こえなかった。

・車道内から歩道内へ高所作業車の設置位置を変更した際、作業手順を明確にする事前の打合せを行わなかったため、運転手・誘導員の意思疎通が取れていなかった など

信号機の傾斜状況とひさし変形状況

高所作業車のバケットが歩道用信号機に接触した。

・計画変更時も手順を明確にした作業手順書を作成し、周知徹底する など

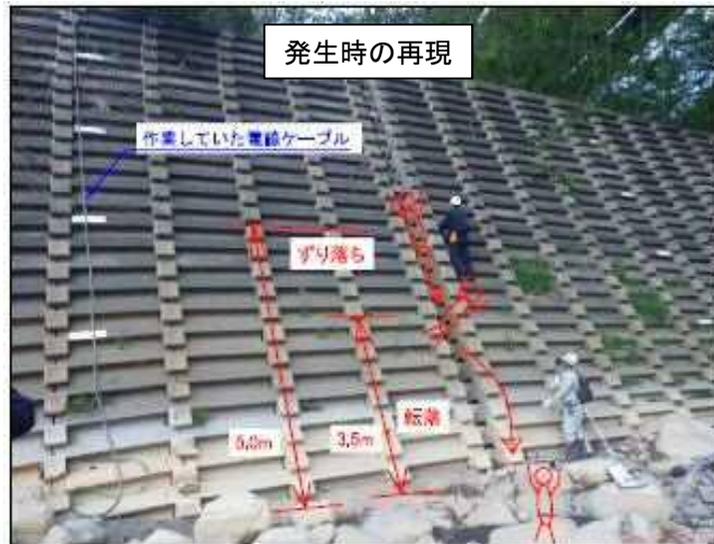
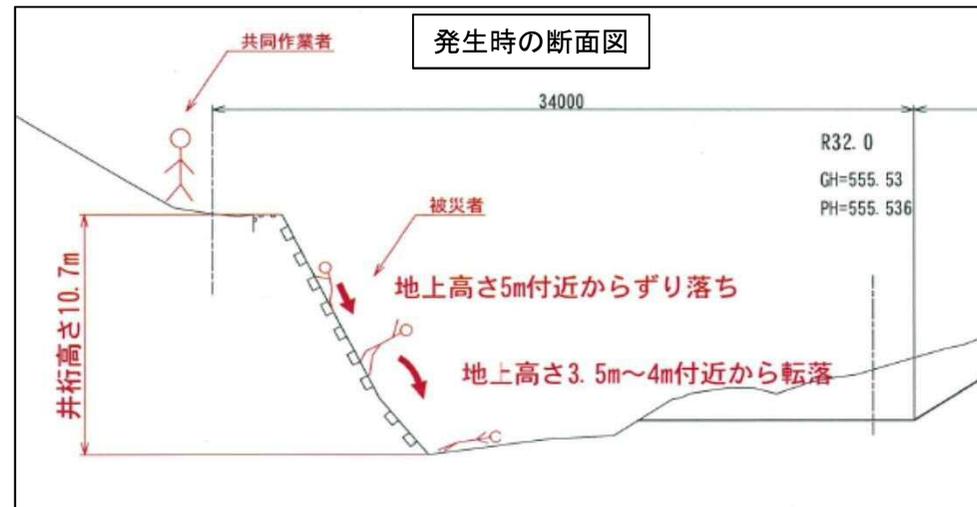
水中ポンプへ電線をつなぎ込むため、井桁護岸を下りたところ護岸中段から滑り落ち、河床に落下し、負傷したものの

- ・安全に昇降するための設備がなかった
- ・元請けが井桁護岸を降りないように指示していたが移動方法・経路を明確にしていなかった など

- ・水中ポンプへ電源をつなぎ込むため、井桁護岸を降りたところ護岸中段から滑り落ち、河床に落下し負傷
- ・命綱を設けておらず、安全ロリップ等を使用していない

- ・安全に昇降するための設備等を設ける
- ・安全帯等の使用を徹底させる
- ・作業時の移動方法・経路を明確化し、周知徹底させる など

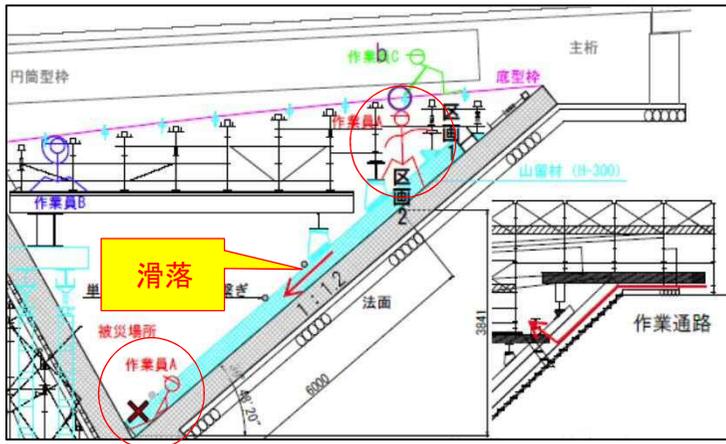
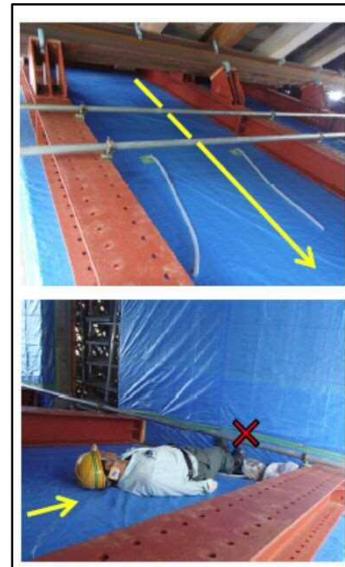
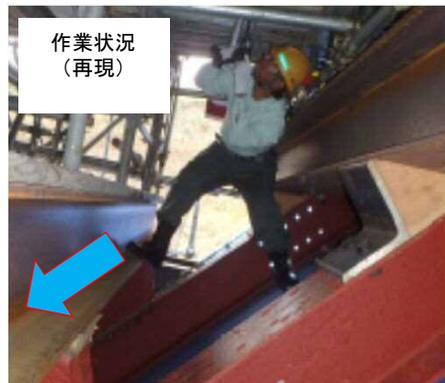
作業員が型枠取付け作業中に斜材コンクリート上面を滑落し、足を負傷したもの

- ・底型枠下にて、円筒型枠用固定ボルト締込作業を実施していた。
- ・支保工内を移動中に足を滑らせて、斜材上約6m滑落、垂直材に衝突し被災。
- ・事故当時、安全帯を使用していなかった。
- ・作業床を設けていなかった。

【事故発生原因】
・足場の不備に対して安全点検体制が不足していたなど

【事故防止のポイント】
・安全責任者が適切に安全点検を行う体制を維持するなど

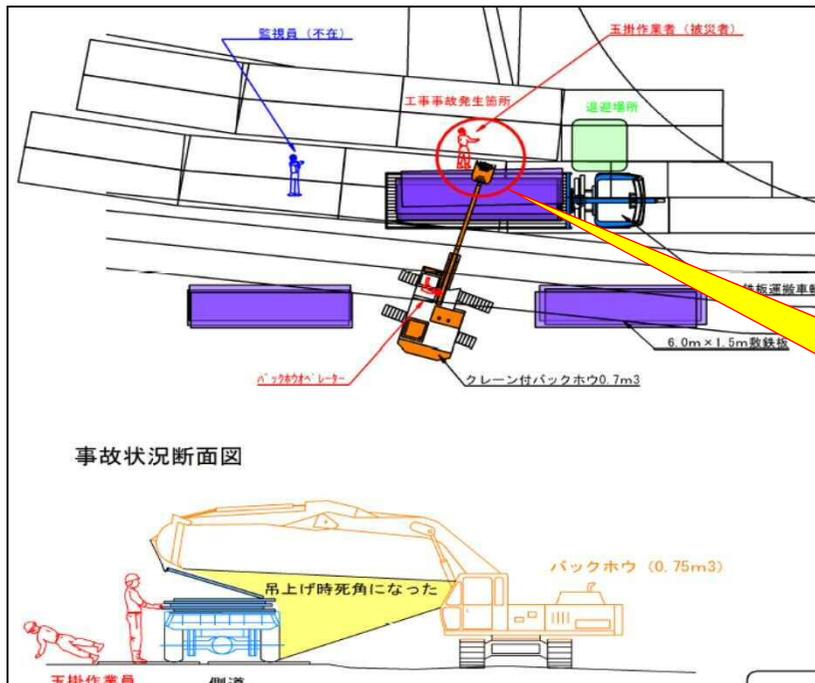
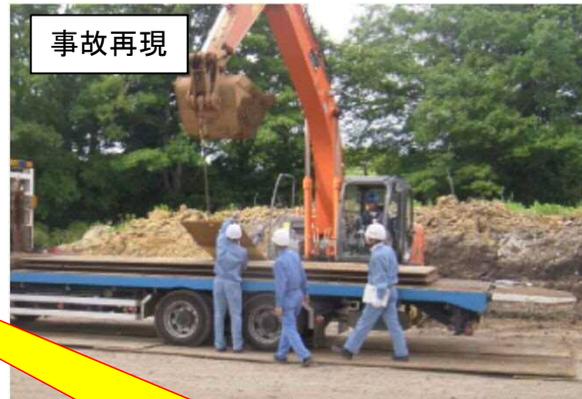
事故再現

敷鉄板を下ろす作業中、クレーンでつり上げた敷鉄板が振れ、フック架けをしていた作業員の右側頭部に触れ負傷したもの(※詳細は調査中)

敷鉄板吊り上げ時、敷鉄板もしくは吊り金具が直撃したと思われる。

・掘削土を運搬、仮置きする為に敷鉄板を貨物トラックよりバックホウを使用して荷卸し作業を行っていた。
・重機オペレータとトラック運転手(玉掛)の2人で作業を実施
・吊り上げ時、吊り金具の滑りズレが起き、敷鉄板が落下し、運転手が倒れていた。(※敷鉄板が吊り金具に直撃したと思われる。)
・敷鉄板のリリースを行っていた運転手が玉掛けを行った。
・荷卸し作業において作業手順書では、玉掛け作業者・重機オペ・監視員の3人体制で実施することになっていた。(また、KYミーティングで決定された人員配置が守られていなかった。)

- ・人員配置が守られていない(監視員がいない)
- ・吊り荷下へ立ち入った
- など

- ・作業手順書等を遵守する
- ・吊り荷下への立入禁止を徹底するなど

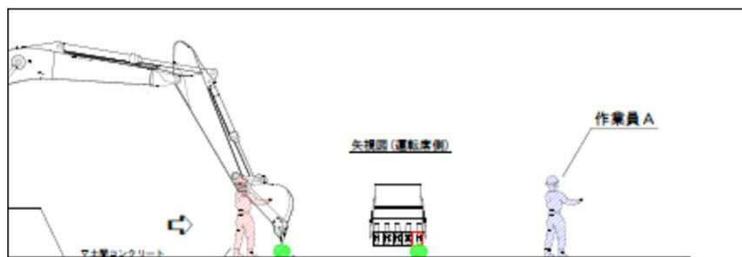
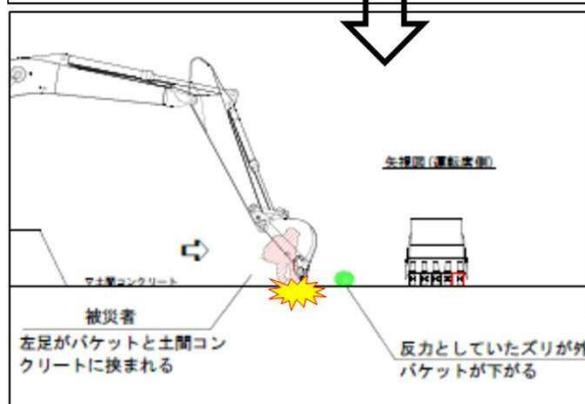
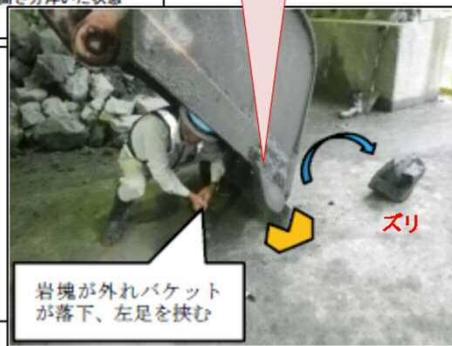
バックホウ端部のツメを交換中、ツメの下に置いていたズリが外れ、作業員の足がバックホウのツメと土間コンクリートの間に挟まり負傷

ズリをツメを押し当て取付を行っていたが、ズリが外れ、バケットと地面に足を挟んだ

・オペレータがバケットを立て現場にあったズリを台として、つめに当てて押し込めば、取付けられると考え作業を行った。
 ・ピンの穴が合ったので、バケット下に体を入れピンを打込んでいた時に、ズリが外れ、バケットが下がった際に左足がバケットと土間コンクリートに挟まれた。
 ・オペレータが交換を申し出たが、職長が修理せず、そのまま作業を続けるよう指示。その後、オペレータ自らの判断で交換を実施。

- ・オペレータが職長の指示(修理を行わず作業する)を無視し、独断で交換した。
- ・作業手順書(バケットを地面につけて交換)を守らず、ズリの反力を利用した危険な交換をおこなったなど

- ・不安全行動をさせないように周知・徹底させる
- ・作業手順書等を遵守する など

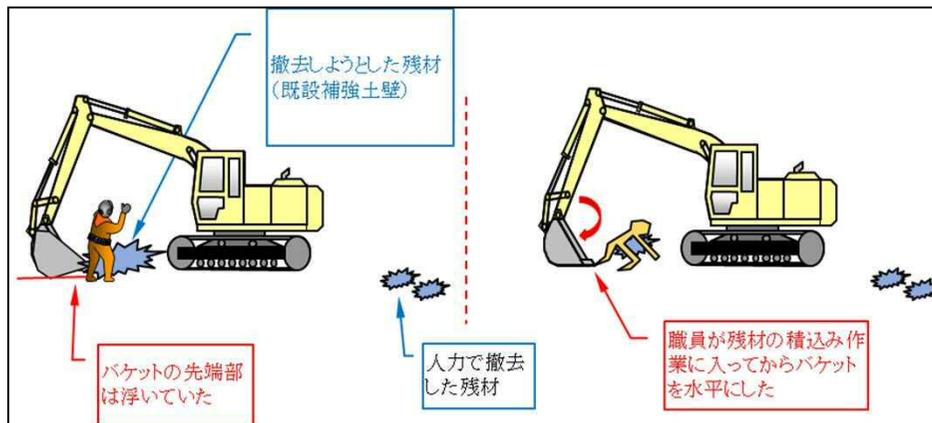
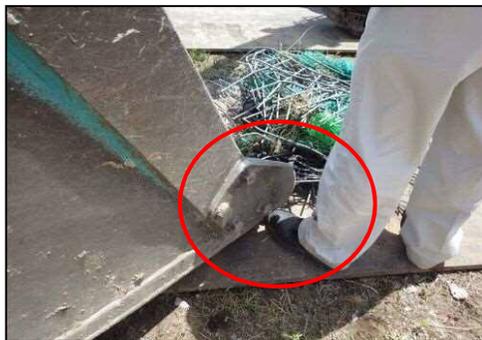
バックホウ(0.45m³)による片付け作業中にバックホウのバケットと敷鉄板の間に左足が挟まれ負傷。

- ・大型土のう製作ヤードでバックホウ0.45m³を使用して残材(既設補強土壁)の片付け作業を行っていた。
- ・バケット接地後、被災者が人力により残材の積み込み作業を行なおうとしたところ、残材を積み込み易くするために、オペレーターの判断でバケットの刃先を設置するように角度を水平にした。
- ・その時、被災者の左足先端がバケットと敷鉄板の間に挟まれた。

- ・作業半径内において、作業員がいるにも関わらず、オペレーターが重機を稼働させた。
- ・誘導員が配置されていないなど

- ・オペレータ・作業員間での作業手順及び合図の確認を徹底するなど

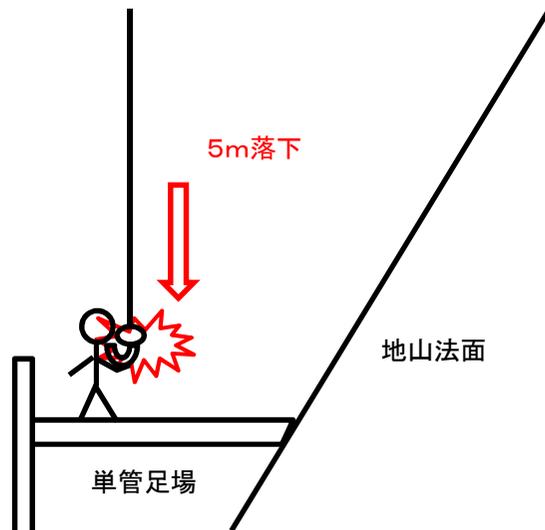
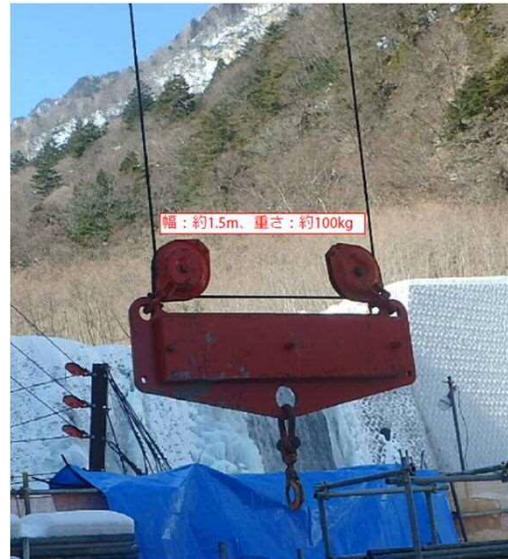
崩壊地の対策工事の足場上に材料の砂を索道で下ろし、フックを移動させていた際、フックが降下し、下にいた作業員に接触し負傷したものの。

・長大法面の施工箇所、法肩より70m下った所にロックボルトを施工する為、作成された単管パイプ足場があり、そのステージを利用して、法枠の補修作業を実施。

・ステージより約140m離れたクレーン操作場より足場頭上に有った吊りフックを移動した際、オペレーターの誤作動により約100kgある吊りフックが、5m落下し、下にいた補修作業員に接触し、負傷した。

・フックの退避の確認不足など

・オペレータ・合図者間での作業手順及び合図の確認を徹底するなど

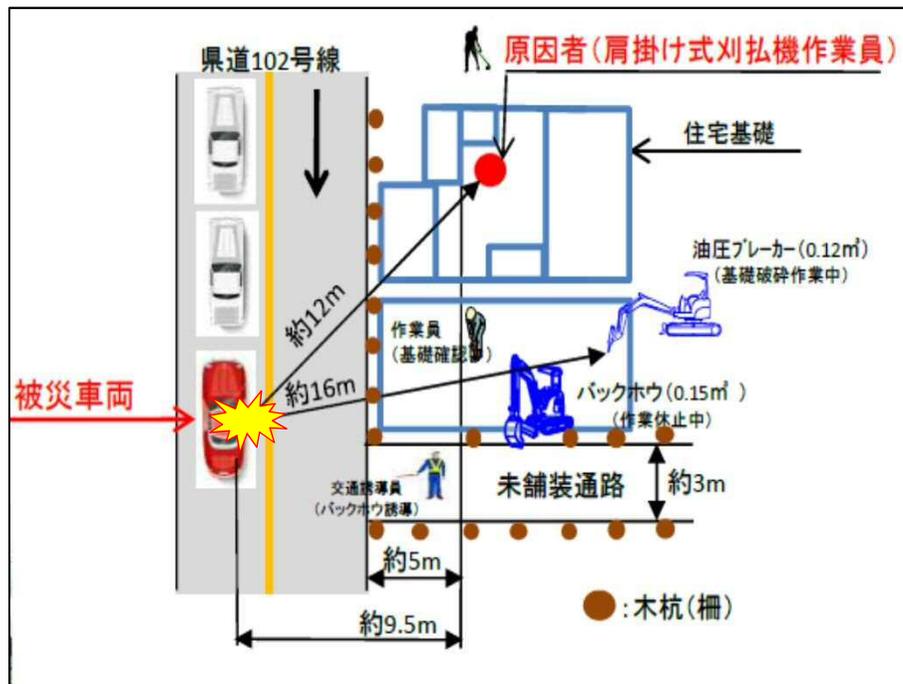
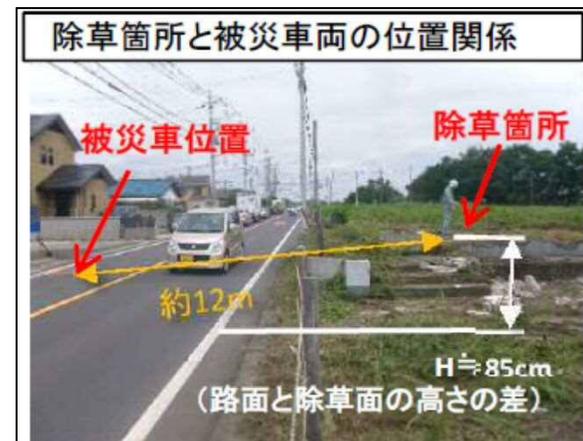
作業員が草刈り機にて草刈り中に石が跳ね、一般車両の窓ガラスを損傷したものの。

・用地買収地において、撤去予定の住宅基礎確認のため、肩掛け式刈払機で除草作業(1名)中に、飛び石が発生、買収地に面した県道通行中の一般車の窓ガラスが損傷

【事故発生原因】
・一般道から距離が離れていると判断し、防護ネットを使用しなかった など

【事故防止のポイント】
・除草作業を行う際は、飛び石防護措置(ネットなど)を必ず実施する など
