「沖ノ鳥島港湾工事事故原因究明・再発防止検討委員会」中間とりまとめの公表について

沖ノ鳥島港湾工事事故についての調査・検討に関する中間とりまとめ概要 ①

沖ノ鳥島港湾工事事故についての調査・検討
に関する中間とりまとめ

沖ノ鳥島港湾工事事故原因究明・再発防止検討委員会

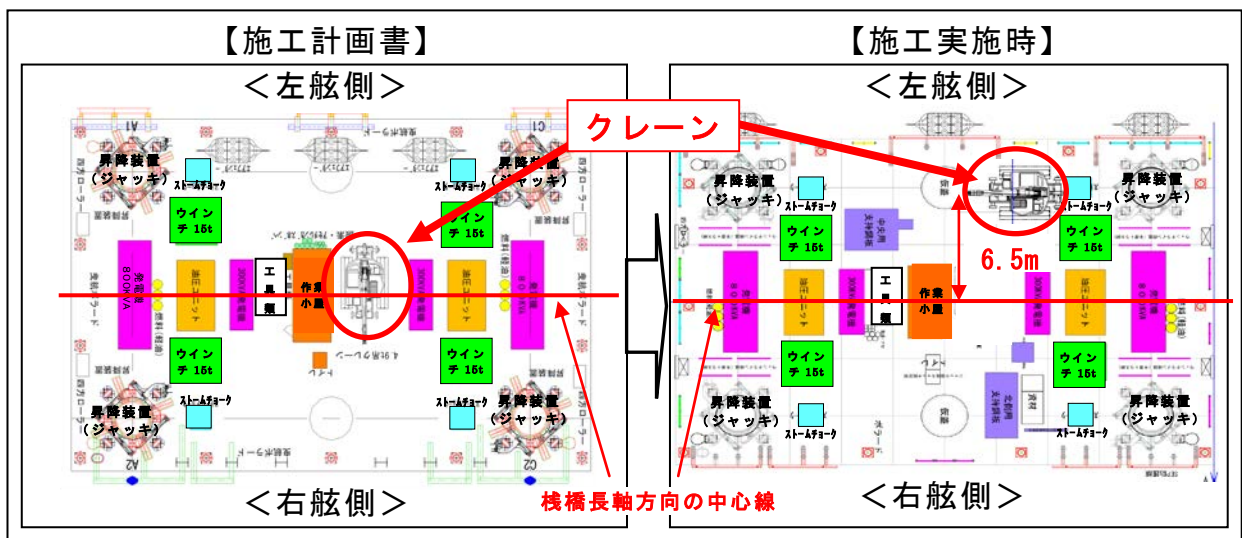
図 2 - 2 1 棧橋上の搭載物の配置（施工計画書と施工実施時との違い）

- ・実重量 12.0t の 4.9t 吊クレーン（以下「クレーン」という。）により空気式防舷材の固縛解除作業を行った後、クレーンを棧橋長軸方向の中心線より左舷側 6.5m の位置に配置(図 2 - 2 1)(施工計画書では棧橋中央線上に配置)。

施工計画書によれば、栈橋上に搭載したクレーンは栈橋の長軸方向の中心線上に配置する計画となっていた。しかしながら、2-3(2)で述べた実施作業の時系列整理のとおり、栈橋の浮上時は、栈橋の長軸方向の中心線より左舷側6.5mの場所にクレーンが配置されていた(前掲図2-2-1)。事故当日の状況として、栈橋が浮上

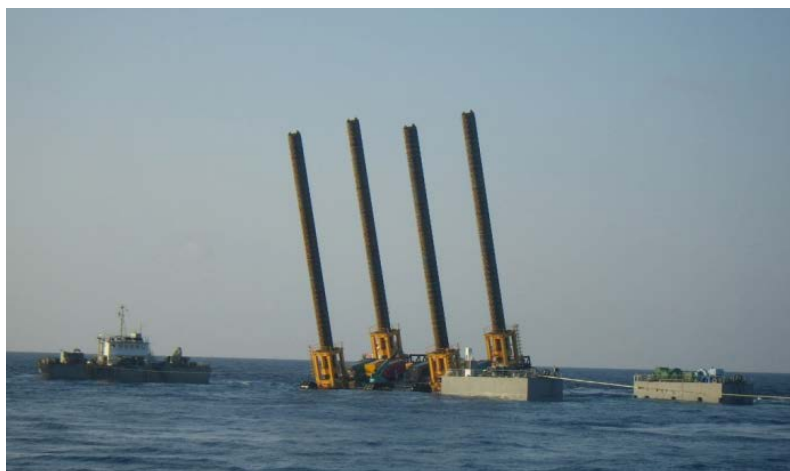
写真2-6 浮上中に傾斜した栈橋(6:39時点)

- 6 : 30
- ・ 栈橋が浮上。
 - ・ 栈橋浮上当初より、栈橋が左舷側に約9度傾斜（写真2-6）。

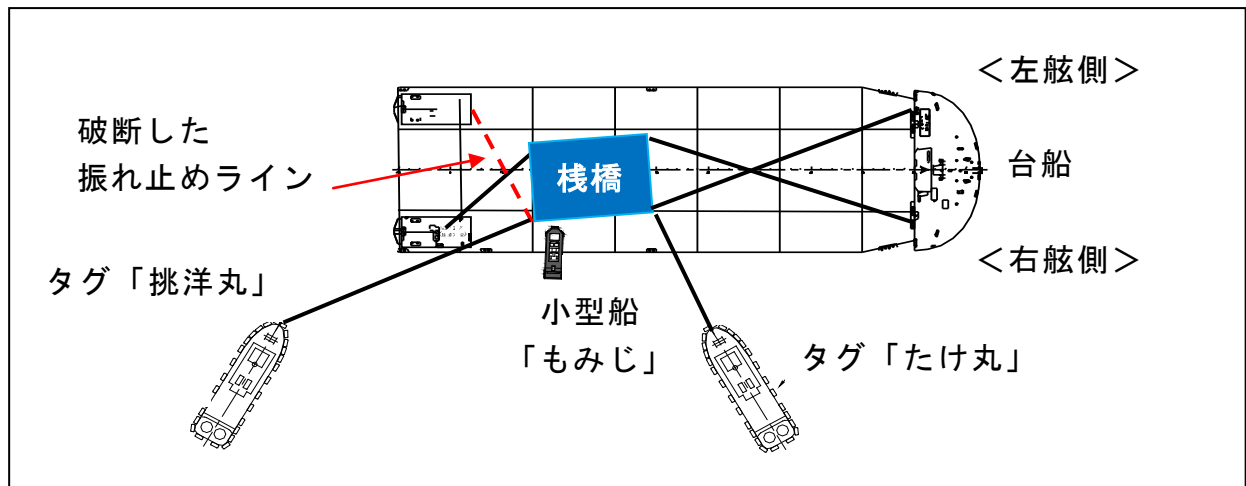
図 2 - 2 3 振れ止めラインの破断状況

- ・ 栈橋と台船船尾左舷側とを結ぶ振れ止めラインが破断。
- ・ 小型船「もみじ」は、栈橋の姿勢の修正作業（栈橋を押し作業）及び振れ止めラインの復旧作業を開始。

※小型船「もみじ」は、施工計画書と異なる位置に配置（図2-23）。
（施工計画書では図2-22の位置に配置。）

6:40頃には、棧橋右舷側と台船船尾左舷側とを結ぶ1本の振れ止めラインが破断した。この振れ止めラインの破断は、棧橋が浮上時に左舷側に傾斜したことにより生じたものと推定される。

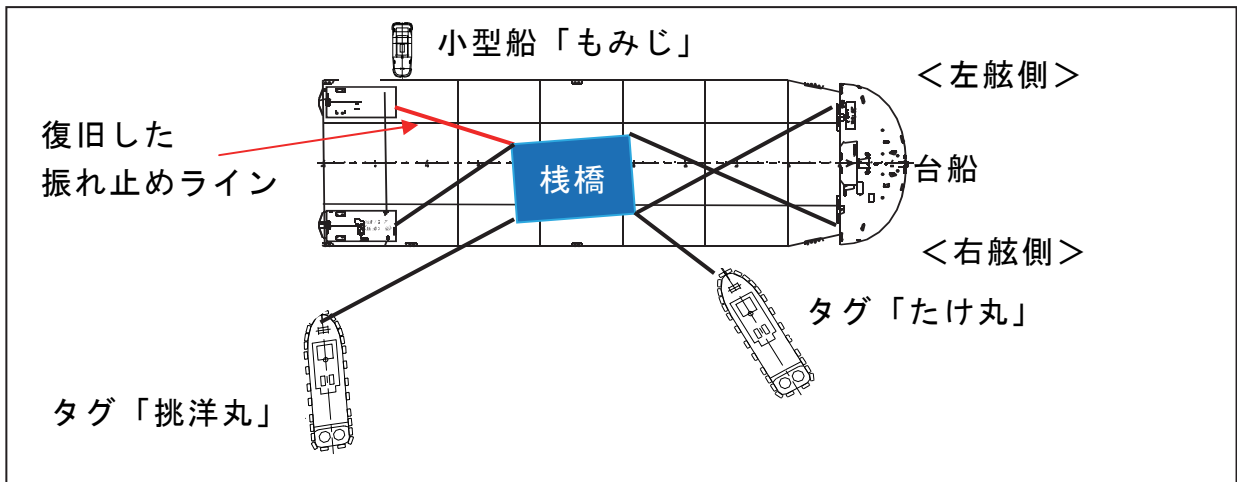
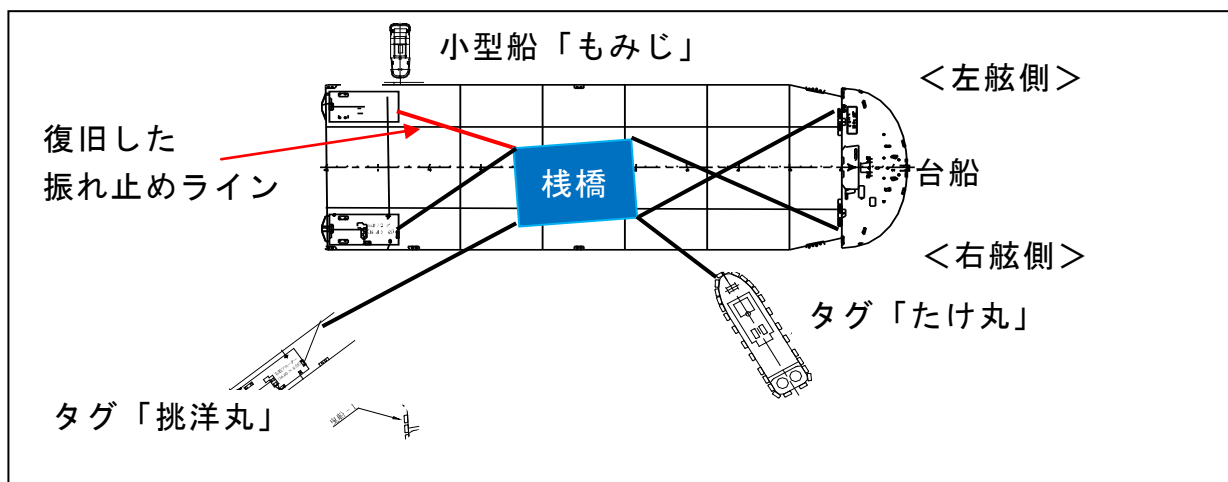
図 2 - 2 4 振れ止めラインの復旧状況

7 : 1 9 ・ 小型船「もみじ」により、破断した振れ止めラインを復旧。
～ ・ 振れ止めラインは、台船船尾左舷側と棧橋左舷側を結ぶ（図 2
7 : 2 3 - 2 4）。

〔 ※施工計画書では、台船船尾側左舷側と棧橋右舷側を結ぶことになっていた
（図 2 - 2 2）。 〕

・ 小型船「もみじ」は、振れ止めラインを接続後、次の指示を待つ
ため図 2 - 2 4 の位置で待機。

〔 ※施工計画書では、小型船「もみじ」は、図 2 - 2 2 の位置に配置すること
になっていた。 〕

この時点の棧橋の重心位置（左舷側8mm）からすると、左舷側に1.6度傾斜した状態が平衡であることから、何らかの要因が作用し左舷側に傾斜した状態が保持されていたものと考えられるが、その要因の特定には至っていない。なお、6:40頃までに破断した振れ止めラインは、当初は、台船船尾左舷側と棧橋右舷側を結んでいたが、当初のとおり復旧することができず、台船船尾左舷側と棧橋左舷側とを結ぶこととなった。この結果、復旧された船尾側の振れ止めラインは、船首側と非対称になっており、これが棧橋の傾斜の一因となった可能性も考えられる。

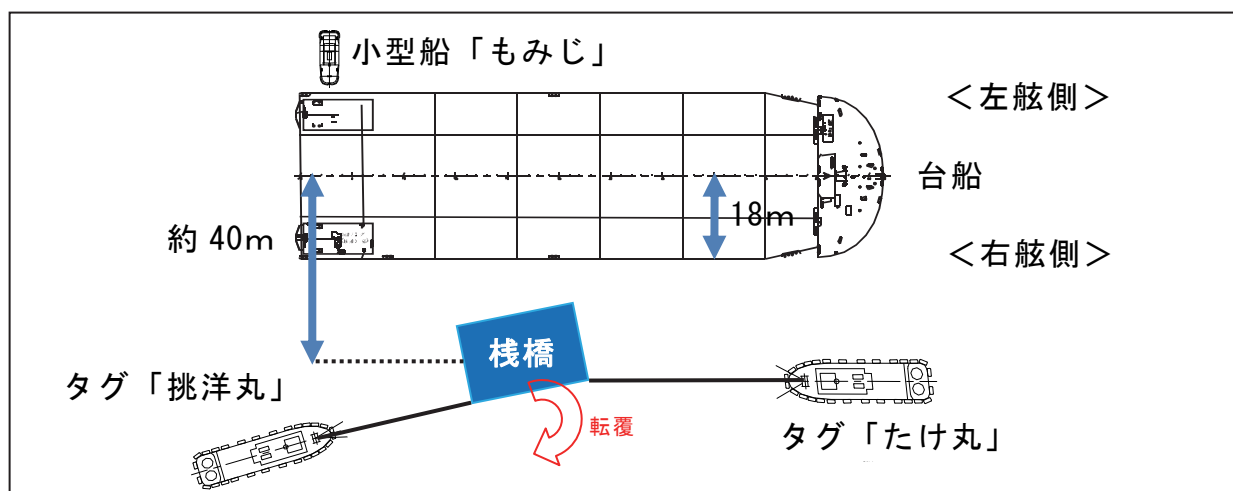
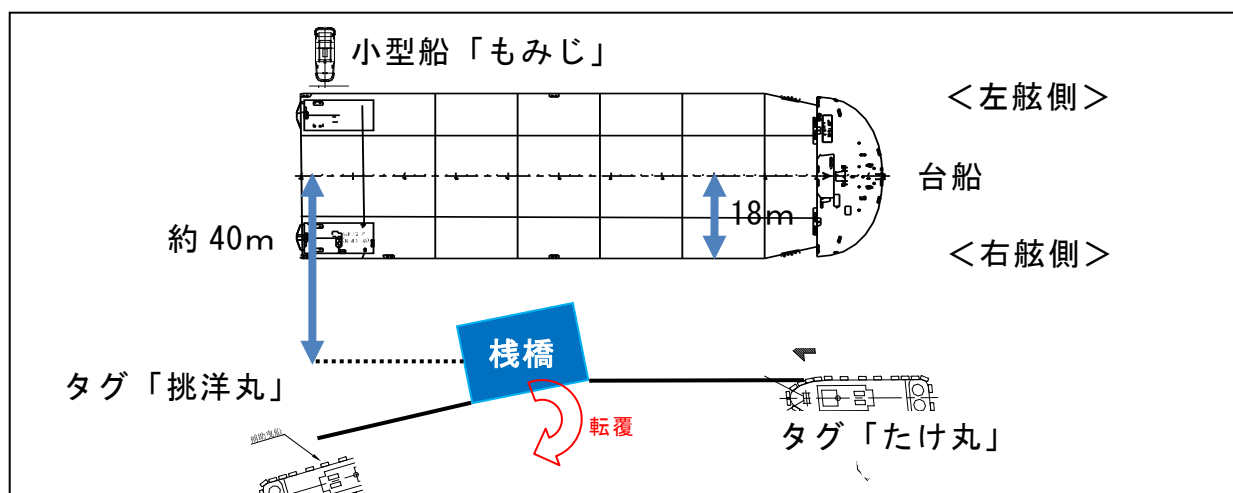
図 2 - 2 6 棧橋の転覆

7 : 3 0 ・台船の中心から右舷側約 40m の位置で、棧橋が右舷側へ傾斜・転覆（図 2 - 2 6）（写真 2 - 7）。

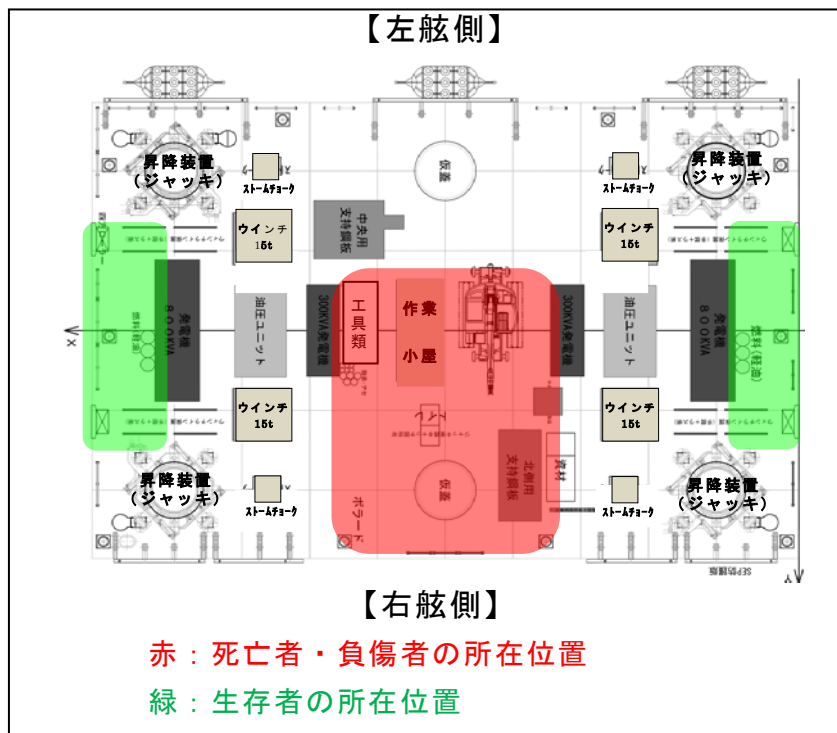
図2-27 栈橋上の作業員の所在位置

栈橋中央部、並びに右舷中央部に位置していた作業員に死亡者や負傷者が集中している。

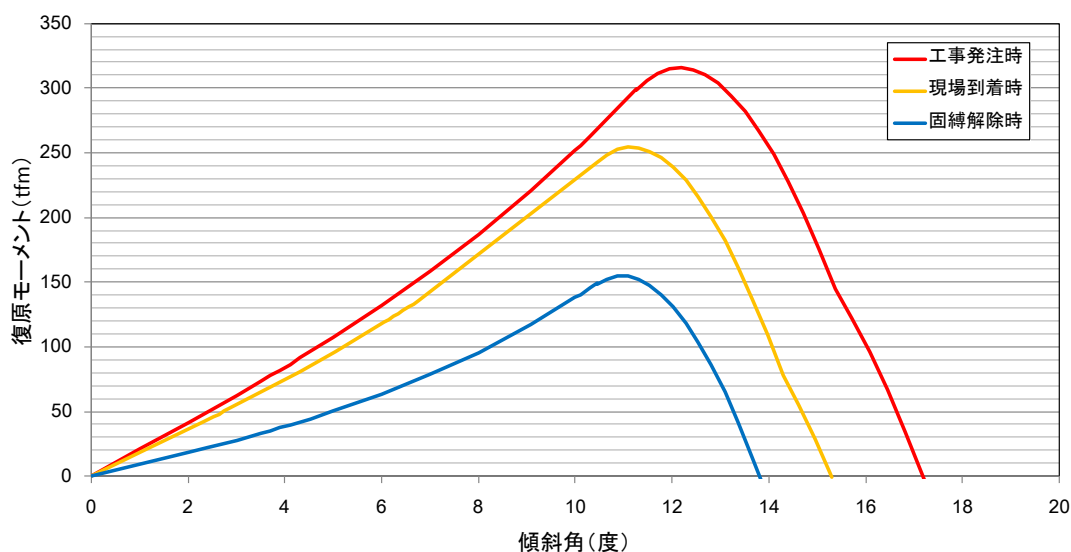
図3-1 栈橋の復原力曲線¹¹

JVは、受注してから工場製作段階で、工場製作や現地への輸送、据付等の作業の都合を踏まえて、栈橋に仮設物を搭載するための栈橋本体の補強等各種の仮設工を施した。これにより、現場到着時点における栈橋は、重量増加・重心位置の変化が生じていた。これらにより、沖ノ鳥島現場到着時点の栈橋の安定性は、最大復原モーメントは254tfm(傾斜角11.2度)、動復原力は1,956tfm・deg(復原力消失角15.3度)に低下していたと推定される(図3-1中の黄線)¹¹。

栈橋と台船との固縛を解除した後、台船から栈橋を引き出すための準備作業として、レグを引き上げたことにより、最終的な栈橋の安定性は最大復原モーメントが155tfm(傾斜角10.9度)、動復原力が997tfm・deg(復原力消失角13.8度)に低下していたと推定される(図3-1中の青線)¹¹。

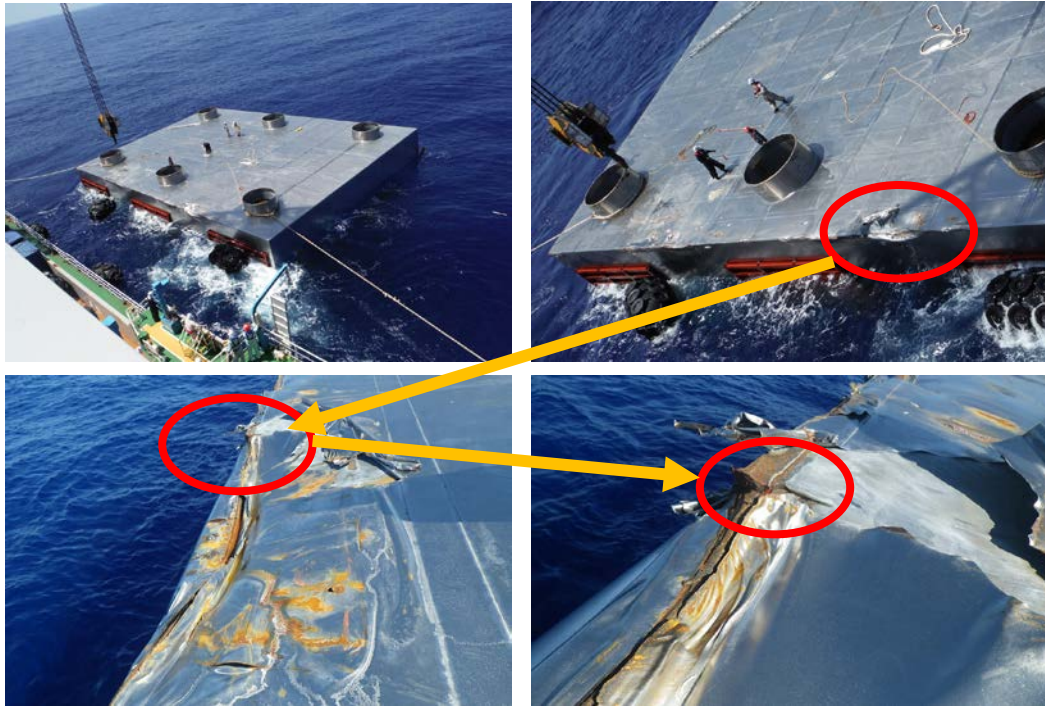
写真 3 - 1 棧橋の損傷状況（現地調査）

事故後に行った沖ノ鳥島での現地調査（損傷箇所確認、乾舷確認）では、棧橋の凹み部分の一箇所に亀裂が発生し、内部に貫通していることが確認された（写真3-1）。

このことから、棧橋と台船との接触による損傷が棧橋の安定性を低下させたことは確認されなかった。

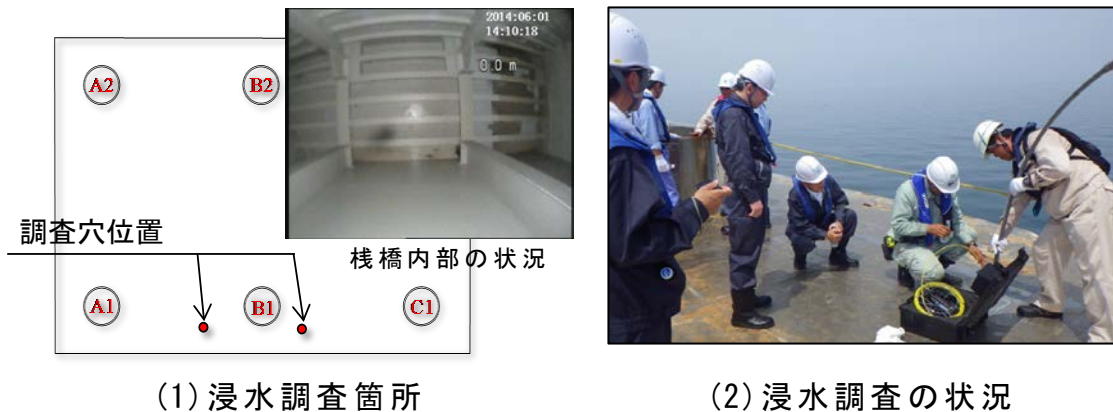
写真 3 - 2 棧橋の浸水調査状況（鹿児島湾）

棧橋を鹿児島湾内の喜入沖に回航した後、浸水の有無を調査するため、小型カメラ等を用いて棧橋本体内部への浸水痕跡を確認したところ、浸水は確認されず、クラック幅も微小であることから、亀裂箇所からの浸水は無かったものと推定される（写真3-2）。

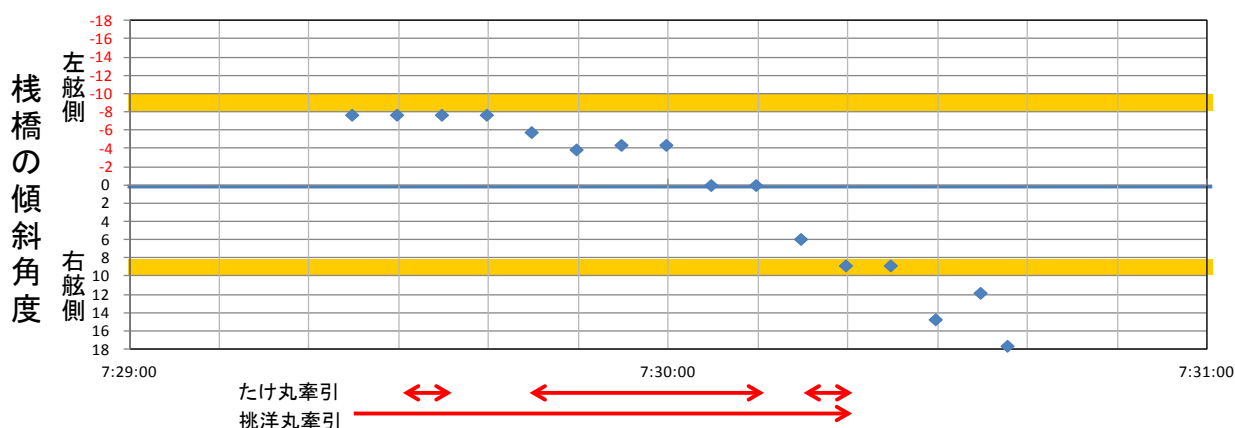
図3-9 転覆直前の棧橋の傾斜角とタグの曳航索の状態
 （赤矢印の範囲は、タグの曳航索が緊張していた時間を示す）

その後、画像がある7:29:25から7:29:40までの約15秒間、棧橋の左舷側に約8度傾斜した状態となり、その後、右舷側に回転しはじめ、7:30:38までに復原力消失角に達し、そのまま転覆したものと推定される。

なお、ビデオ画像がある7:29:25から7:30:20までの少なくとも55秒間は、棧橋とタグをつなぐ曳航索は緊張状態となっていることが確認されている（図3-9）。ビデオ画像からの読み取りでは、7:29:35から7:30:00の25秒間に、棧橋は右舷側に16.6m引き出されたと推定されることから、棧橋の平均引出速度は0.66m/sであったと推定される。一方、その後の7:30:20からビデオ画像が残っている7:30:38までは、タグの曳航索は緊張していないことが確認された。

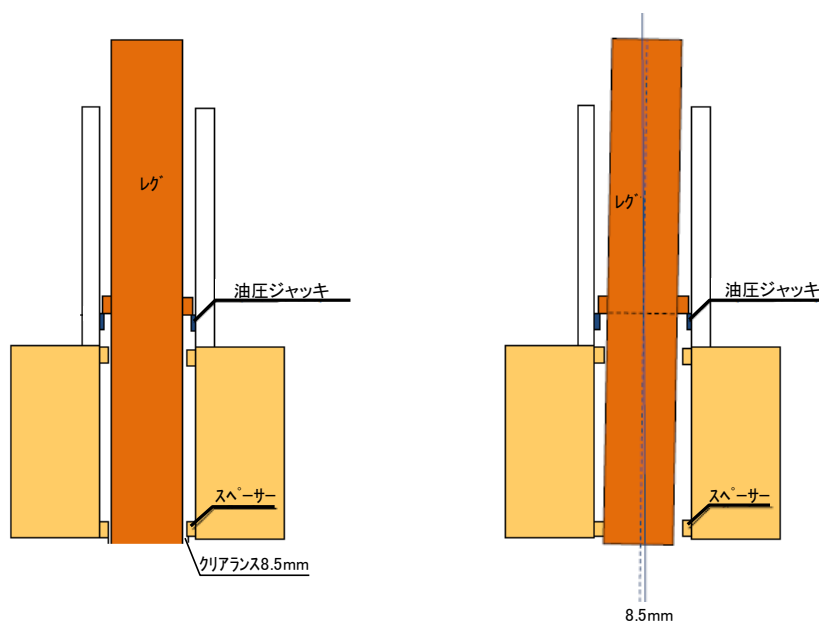
図3-13 レグのクリアランス

また、棧橋のローリングに合わせて、クリアランス幅の中でレグが傾斜し、さや管に衝突することにより、レグの傾斜によるエネルギーが衝突エネルギーとして棧橋に作用する可能性も考えられる。レグとさや管の衝突時の歪みによるエネルギー吸収を考慮すると、レグが0.08度傾斜した時に棧橋へ作用する回転エネルギーは $14\text{tfm} \cdot \text{deg}$ と計算される。

なお、レグのクリアランスが、棧橋の安定性に影響を及ぼした可能性はあるが、レグの傾斜は、棧橋のローリングに合わせて複雑に変動し、重心の移動や衝突状況も一様ではないと考えられる。このため、棧橋に作用する回転エネルギーの計算結果については、影響のオーダーを確認するための参考値として扱うものとする。

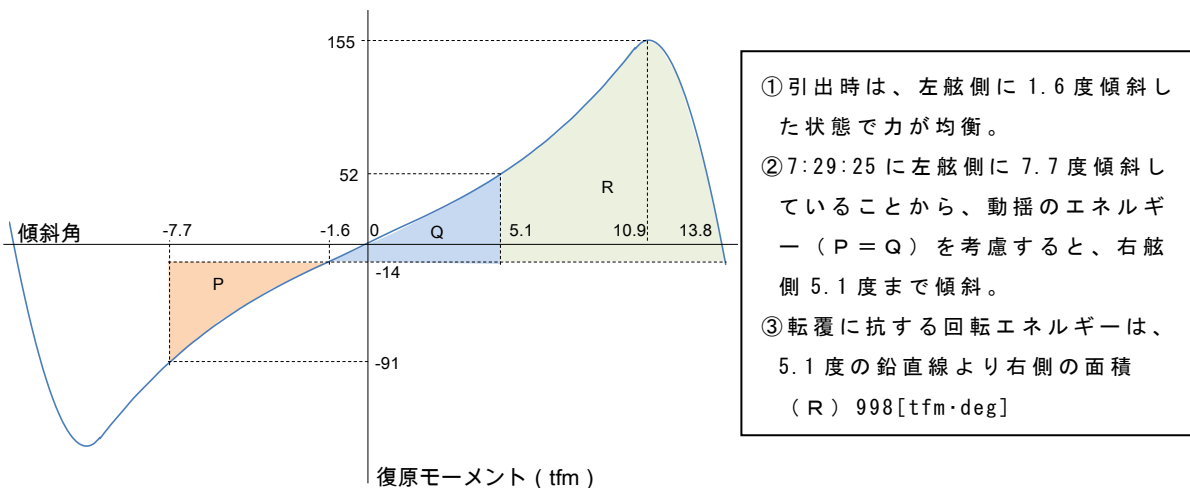
図 3 - 1 4 栈橋の転覆に抗する動復原力の計算方法

転覆する直前のビデオ画像は7:25:06～7:29:21までが無いことから、棧橋のローリングの状態を正確に推定することは困難であるが、存在するビデオ画像から、振れ止めラインを復旧した後の7:23:41～7:25:01の間の左舷側の最大傾斜角9.6度の場合と、転覆直前のビデオ画像からの読み取り値の左舷側の傾斜角7.7度（7:29:25）の場合の2つ傾斜角を、棧橋の左舷側の最大傾斜角と仮定した。左舷側の最大傾斜角9.6度及び7.7度に対し、棧橋が非減衰なローリングをしているとすると、棧橋の重心位置が左舷側に1.6度偏心していたため、右舷側の最大傾斜角は、PとQの面積が等しくなる傾斜角、それぞれ7.3度及び5.1度となる（図3-14）。

以上より、ローリングした状態、すなわち右舷側に7.3度又は5.1度傾斜した状態から、棧橋を右舷側の転覆に抗する動復原力は、それぞれ818tfm・deg、998tfm・deg（図3-14中のRの面積）と計算される（表3-4）。

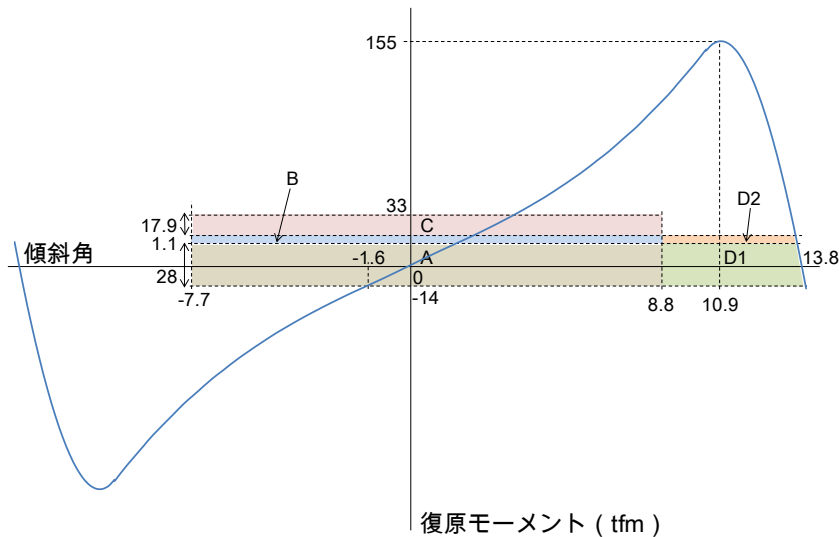
図 3 - 1 5 外力による回転モーメントの作用

栈橋が長軸方向を回転角としてローリングしている状況での栈橋の転覆に抗する動復原力は、818tfm·deg（左舷側最大傾斜角9.6度）～998tfm·deg（左舷側最大傾斜角7.7度）と推定される（表3-4）。これに対し、流れによる抗力の回転エネルギーは320～356tfm·deg、流れによる揚力の回転エネルギーは462～661tfm·deg、栈橋上に越波した水塊の重量の回転エネルギーは31～101tfm·degと計算される（表3-3、図3-15）。これらの作用外力は単体では栈橋を転覆させるのに十分な作用外力とならないが、これら三つの作用外力が重なり合って作用したと仮定すると、その回転エネルギーの総和は、813～1,118tfm·degとなり（表3-3）、オーダー的には、これら三つの外力による回転エネルギーを足し合わせたものが転覆に至らせる要因になったと推定される。

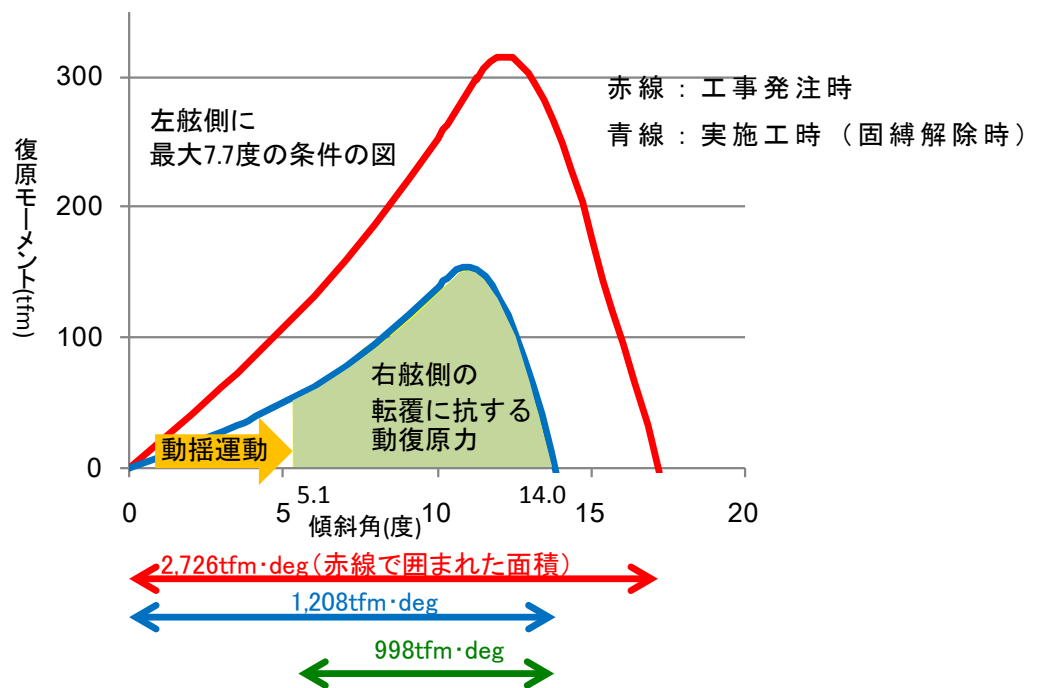
図 3-16 栈橋の安定性の低下イメージ
 (ローリング時の左舷側最大傾斜角7.7度の場合)

このように、棧橋の安定性が施工段階の様々な理由によって低下していたこと、そして、棧橋がローリングすることによって棧橋の転覆に抗する動復原力が低下していたことが、転覆に至った要因と推定される(図3-16に示す青線が緑線に低下)。

なお、上述の仮設工による安定性の低下が無ければ、(2)で後述する複数の作用外力による影響があった場合でも、転覆には至らなかったと考えられる。
