# 発生事例 — 転落・転倒 —

関東地方整備局 港湾空港部

令和 3年 3月

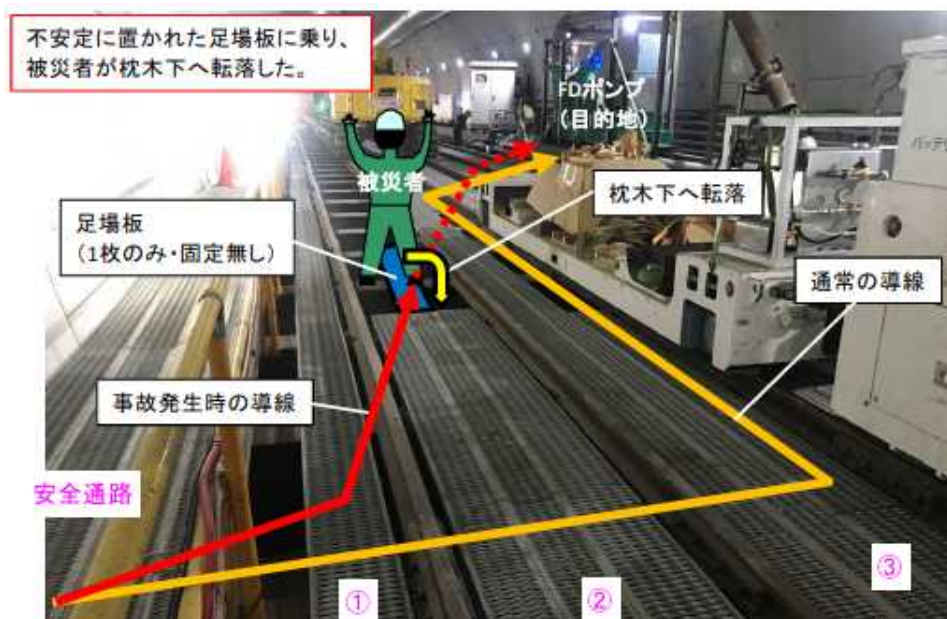
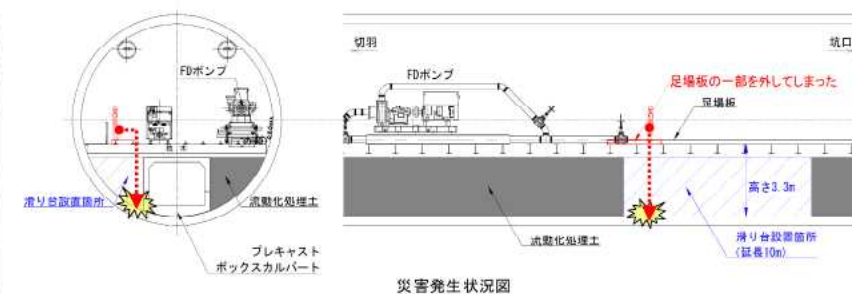
排泥用ポンプ修理のための配線工事作業の際に、作業用足場板の開口部から避難用滑り台を設置予定の空間へ転落し負傷した。

- ①安全通路・作業通路に関して指導していたが、作業員は決められた通路を通らず、足元をよく確認せずに不安定な足場板上を通った。
- ②作業員の理解度の確認が不十分だった。
- ③開口部を塞いでいた足場板を撤去した際、開口部の明示及び養生をしなかった。

- ①軌道内横断箇所を看板で表示し、蛍光テープで明示する。
- ②入坑する全業者（設備・スポット業者を含む）に安全通路や作業通路の状況を詳しく説明する。
- ③すべり台部（開口部）やポンプ室区間（開口部）の足場板は原則撤去しないこととし、併せてそのことを周知する。やむを得ず撤去する際はカラーコーン等で撤去箇所を明示し、手すりや親綱で養生する。
- ④すべり台部（開口部）やポンプ室区間（開口部）には、足場板下に落下防止ネットを設置する。
- ⑤シールドトンネル全線の足場板を点検・是正する。現場巡回点検表を作成し点検記録を残す。

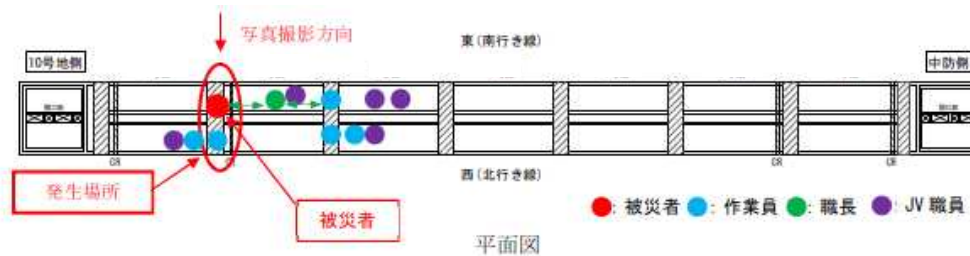
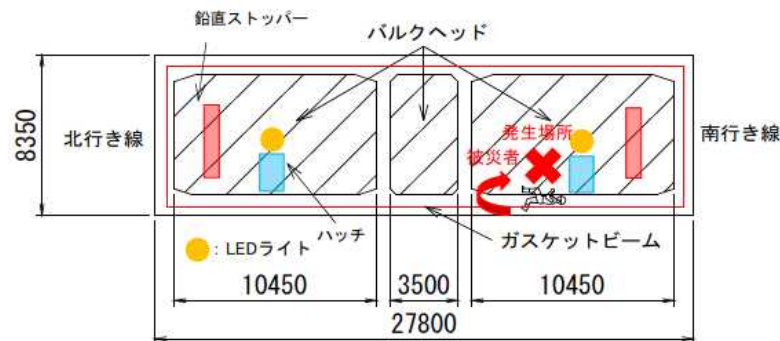
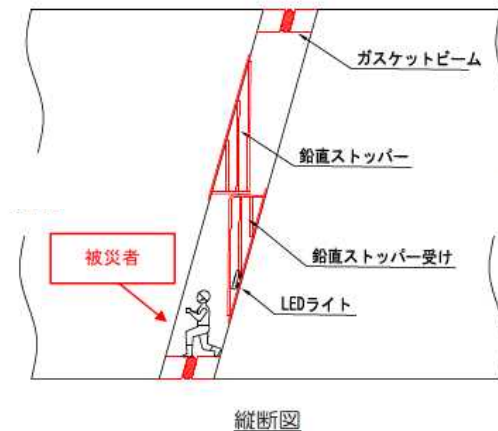
ハイウォッシャーで清掃中に足を滑らせて真後ろに転倒し、背中を打った。

※ 被災者は発生場所で洗浄方向をバルクヘッド側に向けた。  
その際ハイウォッシャーの反動で後方に体をひねるよう(右回転)に転倒した。

- ①狭く滑りやすいバルクヘッド間で、バルクヘッド面にハイウォッシャーを向け至近距離から起動したため、反動で体が振られ転倒した。
- ②可搬式LEDライト(1台/人)とヘッドライトを使用して継手間の清掃を行っていたが、足元が薄暗かった。
- ③継手間を常時排水しながら清掃は行っていたが、バルクヘッド間に約30cm残水がある状態で清掃を行った。

- ①作業手順書に、バルクヘッド間清掃の特徴を記載し、作業手順を再周知する。

- ・ハイウォッシャーで清掃する際は、至近距離で起動しないようバルクヘッドに平行に向いて起動させ、その後徐々にバルクヘッド面に水が当たるように姿勢を変える。
  - ・足元が滑りやすいので、足元を確認しながら作業を行う。
  - ・足元には突起物があるため、これらを養生してから作業する。
- ②清掃作業時は、可搬式LEDライトまたは投光器を設置し、足元及び突起物を視認できる明るさを確保する。
  - ③足元の状態をよくする為、残水を約5cm以下まで下げた後、清掃作業を行う。

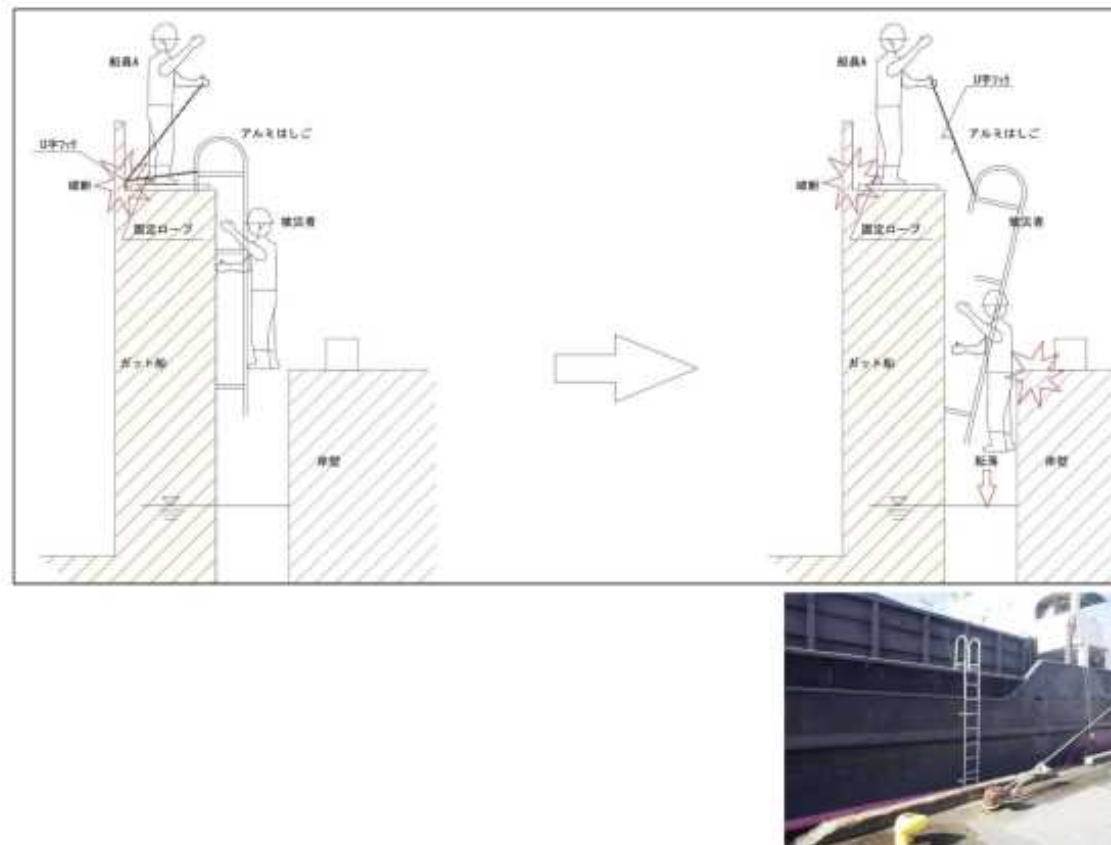
ガット船のロープを固縛していたフックが破損して梯子が外れ、そのはずみで梯子から落ち、岸壁に腰を打ちつけた後、海中に転落した。

- ①ガット船にあったアルミ梯子が不安定だった。
- ②アルミ梯子を固縛したフックが強度不足だった。
- ③アルミ梯子の固定方法が違った。
- ④フックの強度が不足していたことを確認しないまま使用した。
- ⑤フックの固定箇所が見えないフックを使用した。

- ①梯子固定用ロープを固縛するフック等の部材が見当たらない場合、固定用具(ブルマン)を用意する。
- ②梯子固定用ロープを健全性が確認できる部材に固縛する。
- ③梯子固定用ロープを固縛するフック等の部材の健全度を点検してからロープを固縛する。

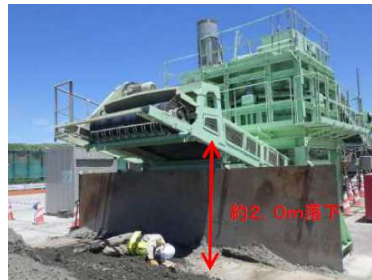
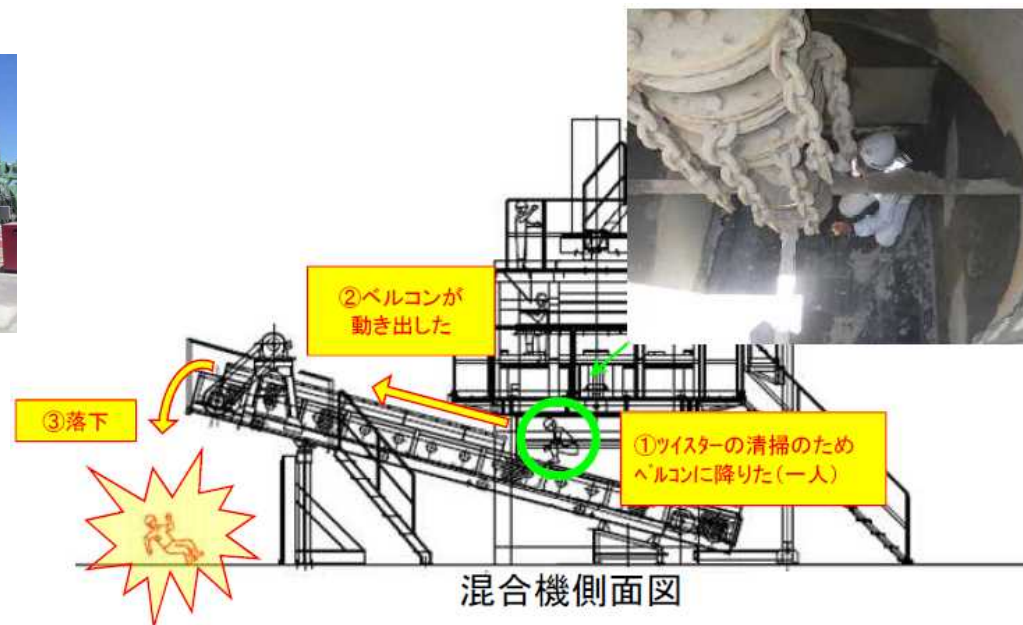
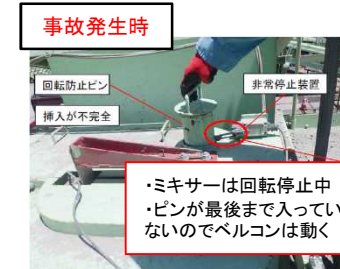
土砂混合機の清掃作業中、作業員がいるのにバルコンを起動してしまい、作業員がバルコンに運ばれて落下した

- ①点検整備・清掃中にベルコンを動かした。
  - ・分電盤のブレーカーを『OFF』にせず作業行った
  - ・操作者が点検整備・清掃中にベルコンを動かした。
  - ・ブレーカーを『OFF』にせず点検整備・清掃 作業をする事への危険性の認識が無かった。
  - ・元請職員は分電盤のブレーカーを遮断しないで点検整備・清掃作業を行っていることに気付かなかった。
- ②操作者と点検者(2名)の意思疎通が不十分であった。
- ③点検者が、1人作業が禁じられている場所へ1人で侵入した。
- ④点検者は、回転防止(非常停止装置に連動した)ピンの 挿入を、不完全な状態のまま、次の作業(ミキサー入口での作業)へ移った。
- ⑤電源を切らずに点検作業を行い、手順書と異なる作業を実施していた。(作業手順の遵守を徹底できていなかった。)

- ①混合機立入禁止箇所に入る際は分電盤ブレーカーを『OFF』にし「点検中」の札を設置し、点検整備・清掃中は操作させない。
- ②一同に会した時以外は、無線での交信を行うので、全ての作業において、無線連絡での交信手順を再確認する。
- ③無線発信者は受信者から返信が無い場合は、繰り返し呼び掛け、返信が無い場合は次の作業に移行しない。
- ④無線受信者は、受信内容を復唱しその指示を理解した旨を伝える。
- ⑤混合機立入禁止箇所に入る際は点検者2人とする。
- ⑥混合機再稼働時は点検札を全員が取り外したあと、現場管理者が全員揃ったことを確認する。
- ⑦混合機の一人作業禁止箇所に「一人作業禁止」の標識を掲示し、管理する。
- ⑧回転防止ピンが確実に挿入されたことを明示するパトランプを、混合機の入口に設置する。
- ⑨危険個所の総点検を行い、危険箇所の認識を全員が共有する。
- ⑩現地と手順書に相違がないか確認する。
- ⑪再開後、最初の点検整備・清掃作業時に作業手順書どおりに作業が行われているか立会う。
- ⑫当該工種以外の工種の作業手順書を再確認し、必要に応じて改訂する。
- ⑬当該工種以外の工種について作業手順書を再周知する。

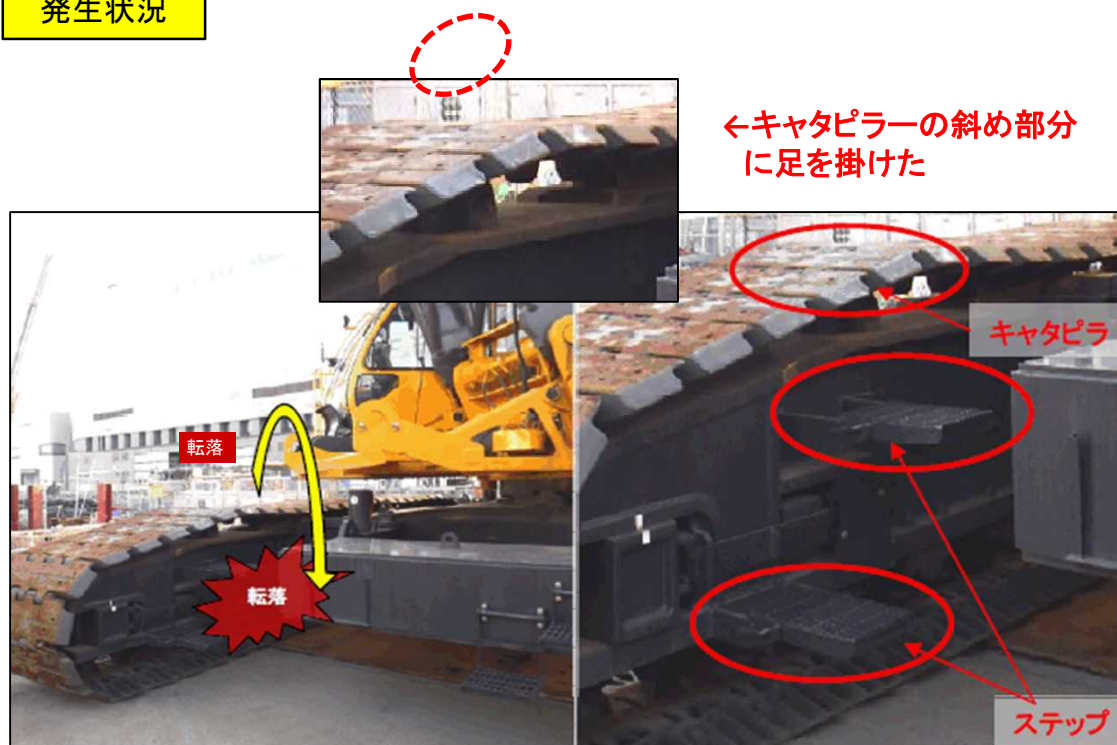
200tクローラクレーンに乗り込む際に足を踏み外して転落し負傷した

- ①グリス除去作業後、グリスの付着した手袋と手に持ったスクレーパに気を取られ足元が疎かだった。
- ②クローラクレーン昇降時にキャタピラーの斜めの部分に足をかけてしまった。

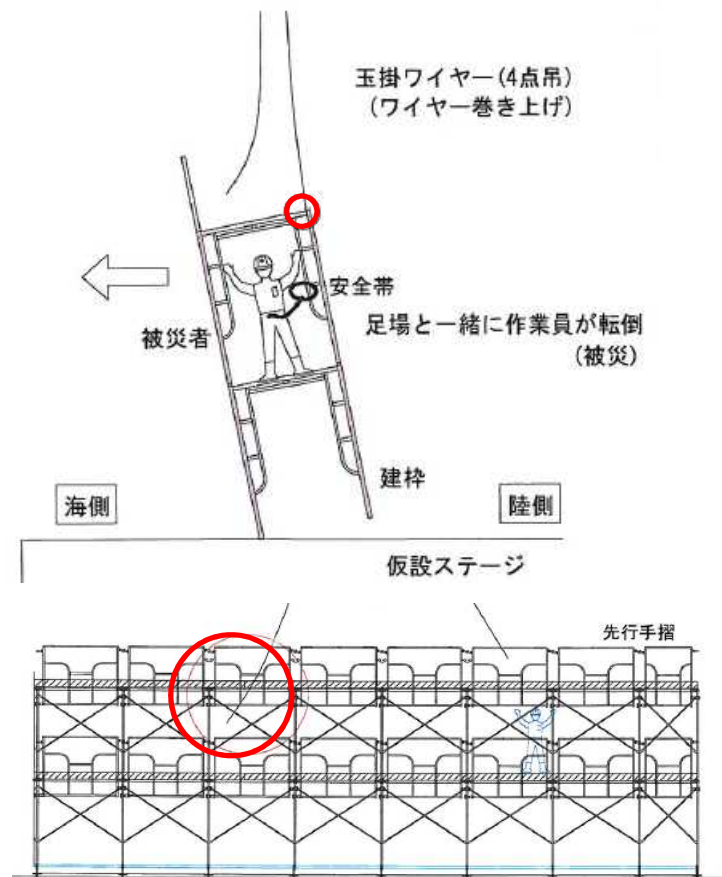
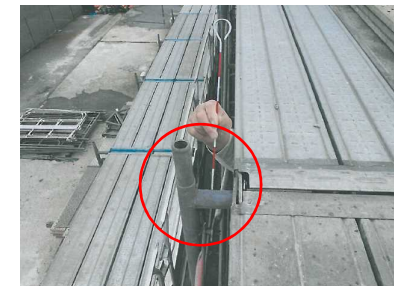
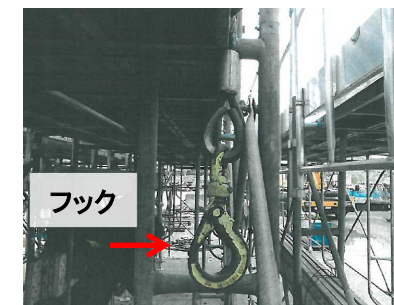
取外した玉掛けフックがクレーンで巻き上げた際、足場に引っ掛かり、転倒し負傷した。

- ①作業計画と異なる作業(1人作業・合図)をした。
- ②作業計画と異なる 1人で無線を使わない手合図の作業を行った。
- ③ワイヤーの状態や引っ掛かりに注意を払わず、よく確認しないまま合図者の指示に従いワイヤーを一定の速度で巻上げた。
- ④仮設構台の玉外しと同時に作業したため玉外し作業の手が不足した。
- ⑤作業手順書が、玉掛ワイヤーを取外した後の置き場所や巻上時玉掛の状態を監視する方法について明確でなかった。
- ⑥作業計画の変更をする際の指導が不足した。

- ①作業主任者の正副の指名に1名追加(正1名副2名)する。
- ②安全専従員を配置し、現場巡視及び安全指導を強化する。
- ③作業計画を再度教育周知し、手順を徹底する。
- ④玉外し側で絶対に引っ掛からない手順に作業手順書を見直す。
- ⑤玉掛者と合図者で作業床上を監視しながら巻上げを行う。
- ⑥チェックシートを用いて作業計画の守点検を行う。

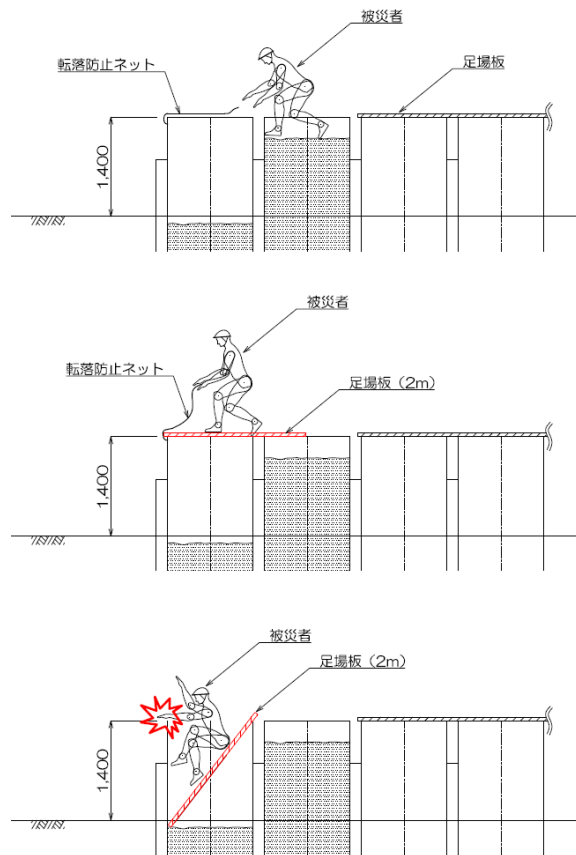
被災者は大丈夫だろうと思い込みにより、鋼管矢板上に安易に足場板を設置し、墜落した。

安全設備の先行設置を行うことになっていたにもかかわらず、鋼管矢板上に手すりの無い状態の足場が発生した。

- ・一人で鋼管矢板上の足場板を通行し、鋼管矢板上部にマーキングをするため、墜落防止ネットを外そうとした。
- ・手が届かず、墜落防止ネットが完全に外れなかったため、足場板を持ち込み、結束しないでその上に乗った。

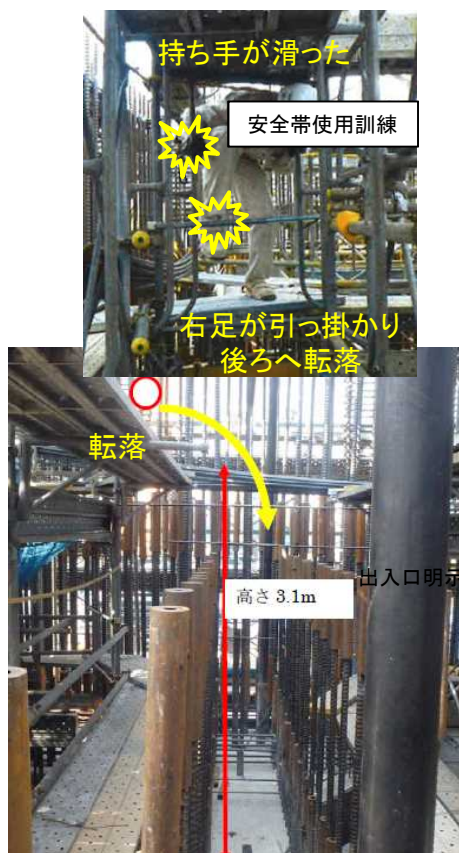
被災者は内部足場への移動時、不安定な状態で右足をあげたところバランスを崩し墜落した。

- ①不安定な状態のままブラケット足場から内部足場へ出入りした。
- ②作業手順書でブラケット足場上作業では安全帯使用をルール化していたが、移動時に安全帯を使用する明確なルールを定めていなかった。
- ③ブラケット足場から内足場へ移動する出入口を定めていなかった。

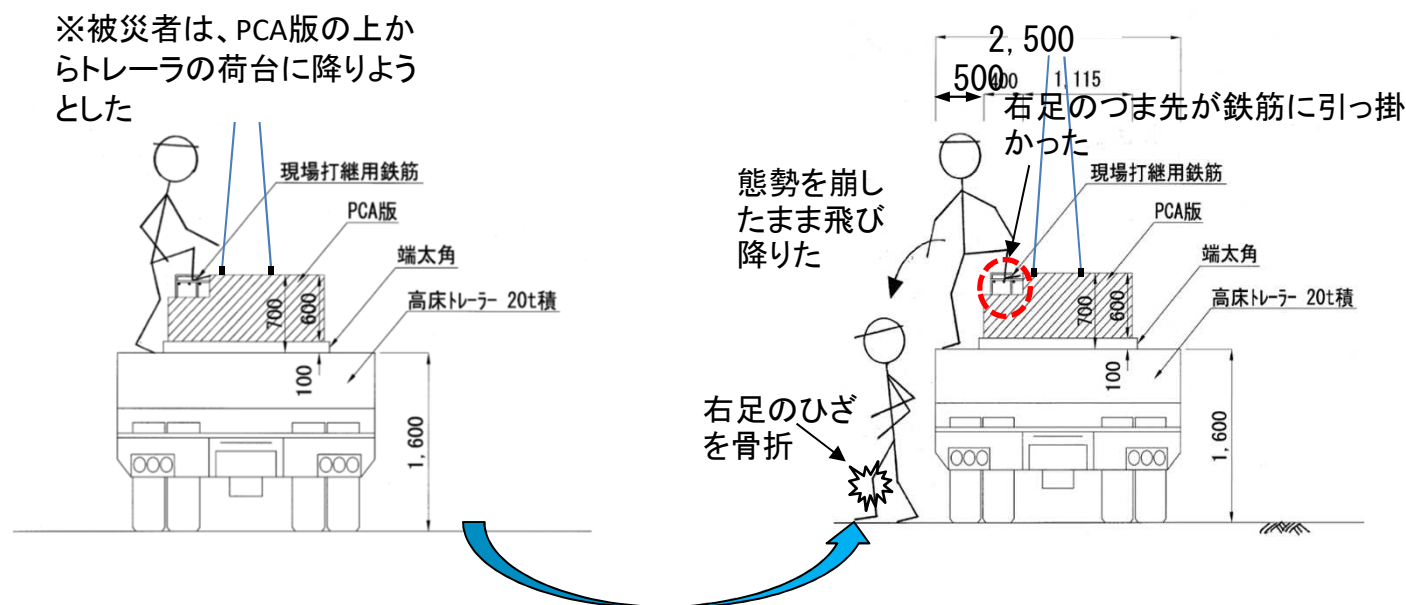
PC版をトレーラーから荷降ろす作業中、玉掛け作業者がPC版上からトレーラー荷台に降りる際に右足が鉄筋に引っ掛かり、体勢を崩したまま右足から地面に着地し負傷した。

- ①作業手順書では、玉掛け作業にあたっては積荷(PC版)上に乗らず、荷台の横から行うこととなっていたが、積荷(PC版)上に乗って作業していた。
- ②玉掛け後、荷台に降りる際につま先が鉄筋に引っ掛かり、体勢を崩したまま地面まで降りた。

- ①作業手順書を改訂し、安全作業周知会を開催し再度の周知徹底を図る。
- ②積込時に取付けた玉掛けワイヤーを外さず、PC版上に取付けたまま運搬し、荷下ろし時のクレーン吊りフックへの玉掛けは地上で行う。
- ③荷台に上がる箇所に昇降設備を設置する。
- ④昇降設備はその都度、作業箇所付近に移動・設置し、荷台上では移動しない。

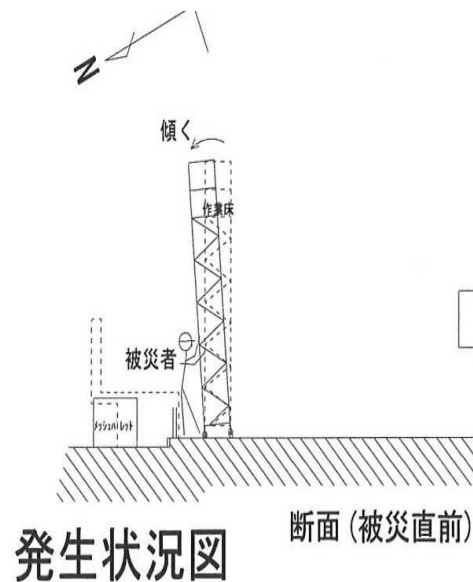
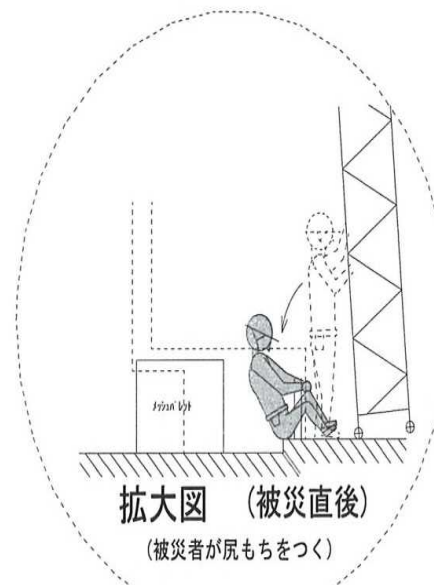
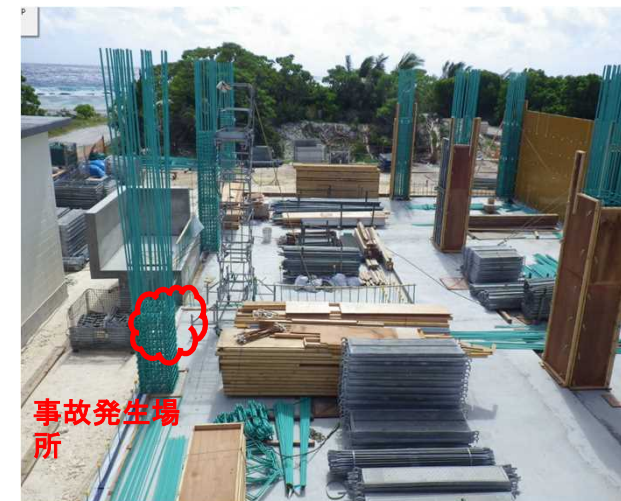
鉄筋の組立作業に伴い、移動式足場(ローリングタワー)を人力で移動中、床の仮置材(鉄筋)を避けるために移動式足場を持ち上げたところ足場が傾き、作業員がバランスを崩して転倒し、壁差筋が右大腿部に刺さり貫通した。

- ①狭い場所で障害物があるにもかかわらず、移動式足場を人力で移動した。
- ②移動式足場の動線上に仮設材(鉄筋)を置いた。
- ③配筋作業を行うため、壁差筋の防護キャップを外した。
- ④現場全体を管理する元請職員が作業を手伝った。

- ①移動式足場を移動する際は、支障物を整理整頓した上でクレーンにて行う。人力での移動は、移動距離が3m以内で、かつ段差がなく、支障物を整理整頓した上で、移動式足場の高さを2.5mまで収縮して行う。
- ②資材を整理し、移動式足場の動線上に物を置かない。
- ③差筋の防護キャップは鉄筋組立を行うまで外さない。また、養生解除する範囲は最小限とし、受注者確認の上、解除範囲を決定する。
- ④元請職員は作業を手伝わずに監督業務に専念するとともに、元請職員を増員し、現場管理体制を強化する。

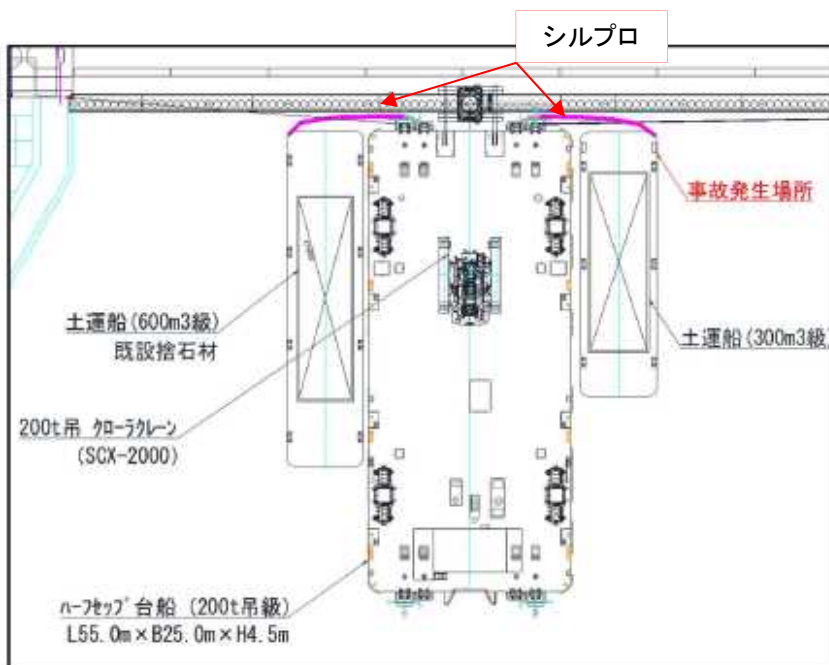
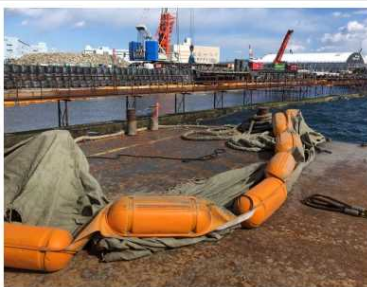
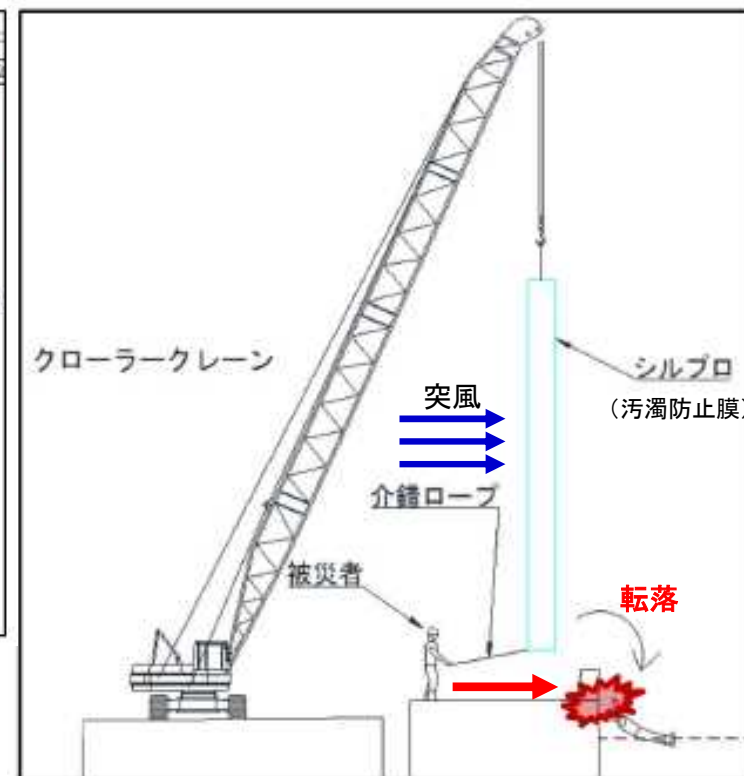
汚濁防止膜(シルプロ)展張作業でシルプロを介錯ロープで引いていたところ、突然の突風によりシルプロが左右に振られ、作業員が介錯ロープを掴んだまま海中へ転落した。

- 1) 風であおられたカーテンの動揺を抑えるため介錯ロープを掴んだままカーテンに引っ張られた。
- 2) 吊り上げ作業時におけるリスクについて工事再開前教育が不十分だった。

- 1) クレーン船上に仮置きしている汚濁防止膜のカーテンについて、移設前にロープ等を使用して閉じた状態にする。
- 2) 汚濁防止膜をクレーン船から土運船に移設する際、汚濁防止膜を中心部付近の2点で吊上げる。
- 3) 汚濁防止膜を土運船上に一旦、仮置きする。
- 4) 係留作業員にて、汚濁防止膜の一端に係留ビットに係留する。
- 5) 玉掛者にて、汚濁防止膜の一端(係留部と反対側)をクレーン船の吊ワイヤーに玉掛けする。
- 6) クレーン船にて汚濁防止膜を吊り上げ、海面に着水させながらクレーンを旋回して所定の位置まで汚濁防止膜を吊り込む。
- 7) 吊り上げ作業時のリスクを再認識するために安全教育を実施する。
