発生事例 —物損（灯火）—

関東地方整備局 港湾空港部

令和 3年 3月

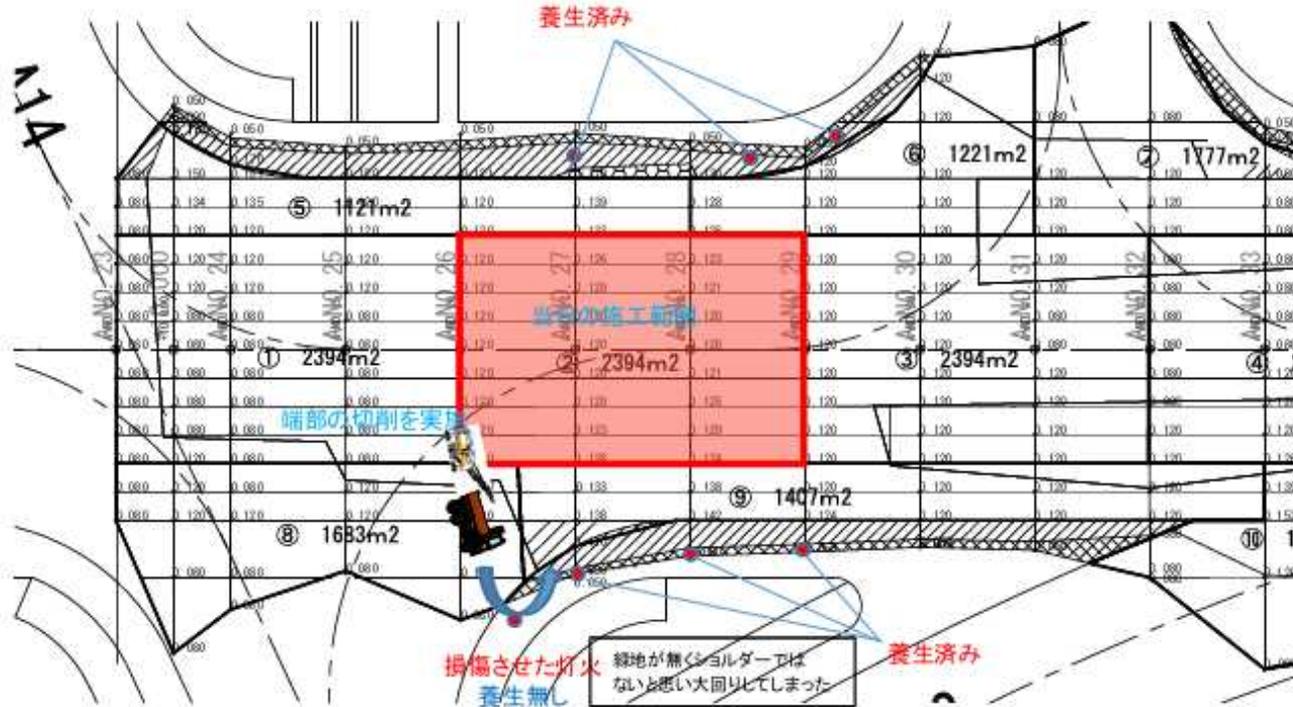
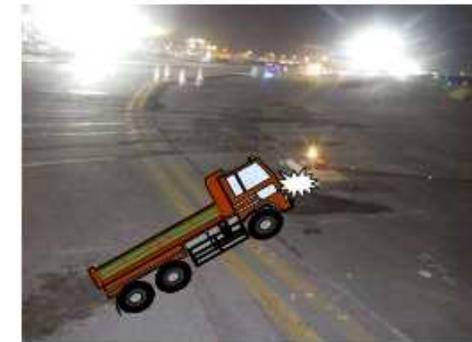
ダンプが現場から離脱時に誘導路灯に接触し破損させた。

ダンプトラックが、積込みを完了し現場から離脱しようとした際、前方にあった灯火に気が付かず、仮設化されていた誘導路灯に接触し破損させた。

写真1. 事故発生状況

- ① 灯火養生は行っていたが、今回損傷した灯火は施工箇所から少し距離があったため養生していなかった。
- ② 端部を切削時に斜めとなるダンプに対する運行ルートの指示が不足していた。
- ③ ダンプの運転者は、前方の確認が不足しショルダーの位置に気付かずショルダー内に進入してしまった。

- ① 施工エリア内の航空灯火はその距離によらず全て養生を行う。
- ② ダンプトラックの運行ルート、立入禁止エリア、離脱時の旋回方向等を明確に指示する。
- ③ 関係する作業員及び運搬業者に対して今回の事故内容及び原因を周知し、再発防止に向けた安全教育を行う。

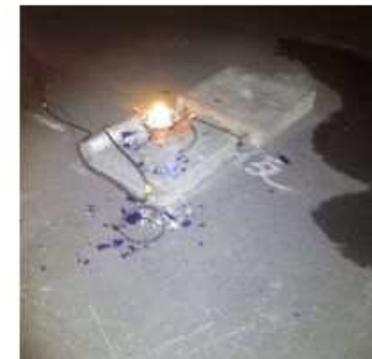
写真2. 被害状況

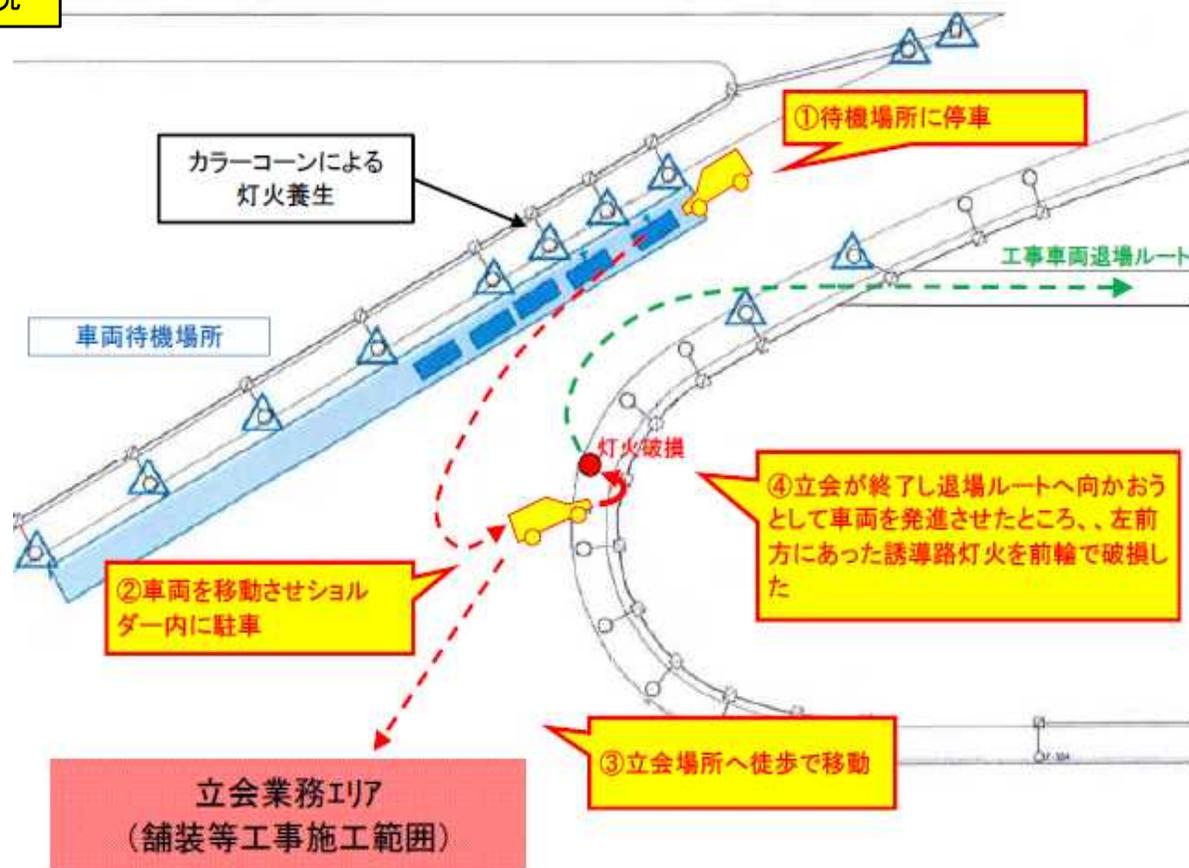
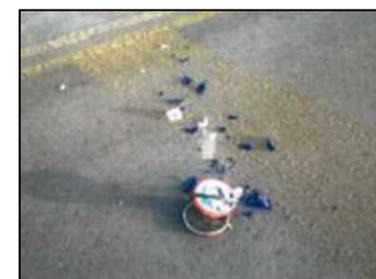
現場立会が終了し、停めていた車両を動かしたところ、誘導路灯火に気付かずに接触した

破損した灯火

- ①立会場所に近づくために指定された駐車場から別の場所に車両を移動した。
- ②運転手が乗車前に車の周囲を確認しなかった。
- ③ショルダー内に駐車した。
- ④担当技術員の安全意識が低かった。
- ⑤ショルダー内駐車禁止の周知、情報共有が徹底されていなかった。

- ①繰り返し教育を行い、安全意識を向上させる。
- ②指定された駐車帯に駐車する。
- ③乗車前に周囲の確認を行い、安全を確認する。
- ④ショルダー内の駐車は禁止する。
- ⑤抜き打ちの安全巡視を行い、担当技術者が禁止された行動を取っていないかチェックする。
- ⑥入手した事故事例、安全通達等は確実に周知し、ファイルした資料を事務室におき、いつでも誰でも見られるようにしておく。

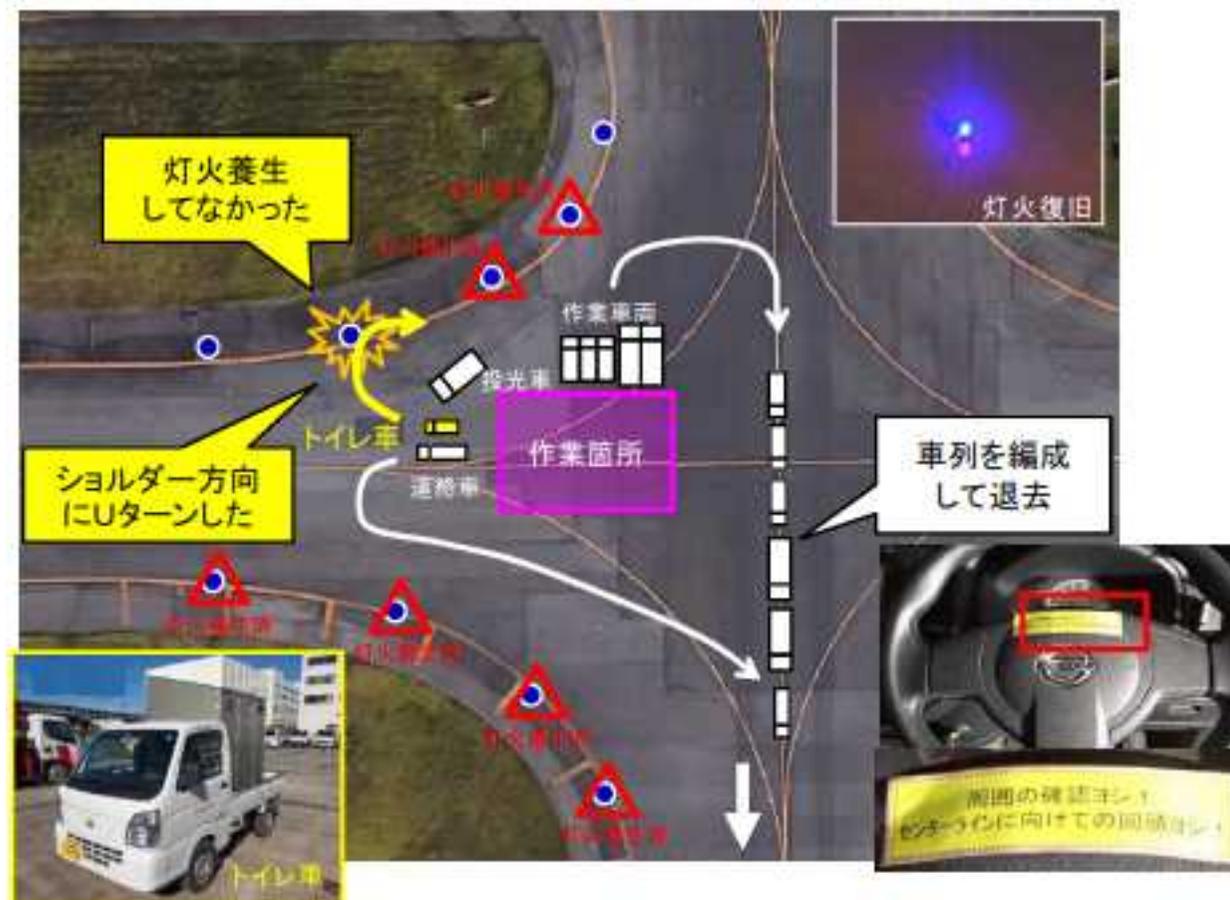
作業終了後、誘導路から退去しようとしてUターンしたところ、誘導路灯火に接触し破損させた。

- ①車両退去時、前の車両を追いかける形でショルダー方向に向かって回頭させた
- ②ルールや灯火の位置は認識していたが、最後の退去になり焦ってしまい、車両発進前の周囲確認を怠った。
- ③車両進入・退去及び配置について打合せを行っていたが可視化されていなかった。

- ①車両の回頭はショルダーライン側からセンターラインに向かって行うように、繰り返し教育を行い、安全意識を向上させる。
- ②ハンドルに注意喚起シールを貼り、車両発進前の周囲確認を忘れないように促す。
- ③車両進入・退去・灯火位置・車両位置・立入禁止区域(灯火養生未設置区域)を図面化し打合せを行い作業員全員に周知する。工事車両が回頭する影響範囲は灯火養生をする。

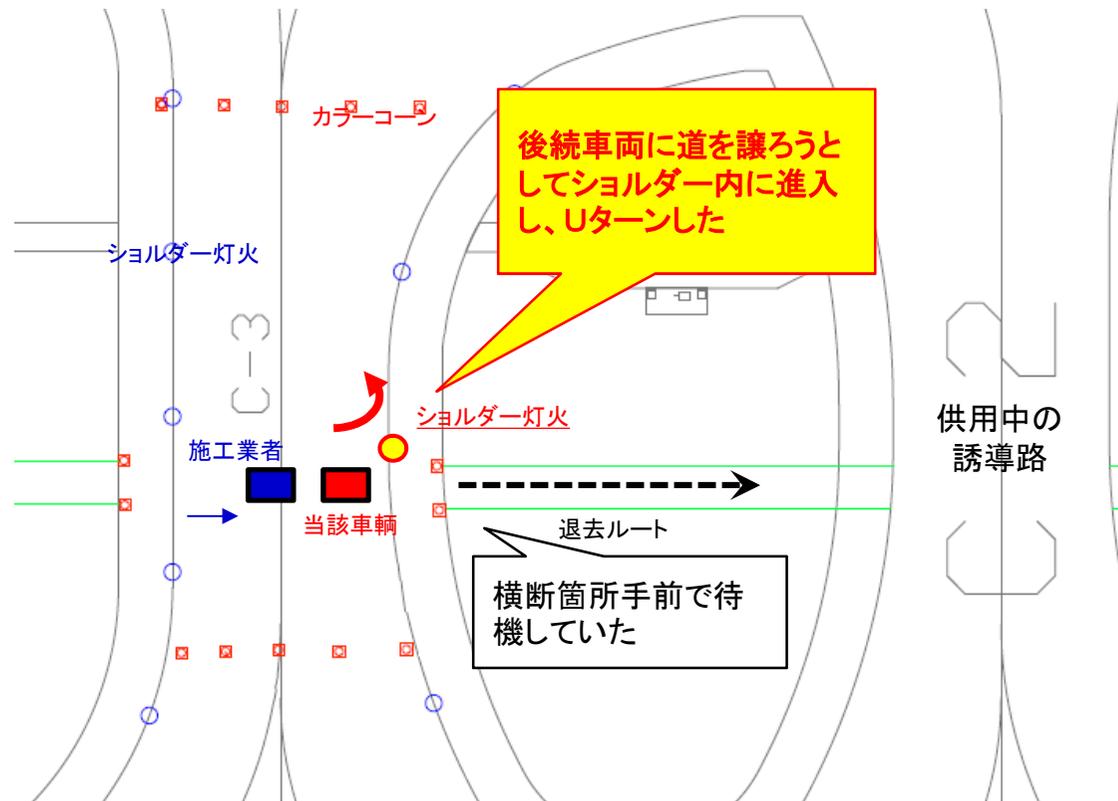
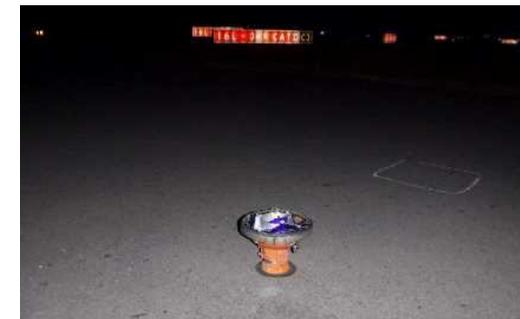
現場立会完了して退去する際に車両でUターンしたところ、誤って誘導路灯火を破損した

- ①後ろから来た工事車両を優先させようとして入れ替わる際、Uターンするのにショルダー内に進入した。
- ②日頃からショルダー内に入らない、センターライン付近の走行を守ることを徹底していたが、ショルダー横断時が危険であることの意識が低か

- ①ショルダー及びショルダー付近横断時には設定された車両の通行路を守り、方向を変える。車線を変えることは禁止する。
- ②ショルダー灯火の位置を確認する
- ③所内打合せ時に管理技術者より担当技術者に対し定期的に注意喚起する。

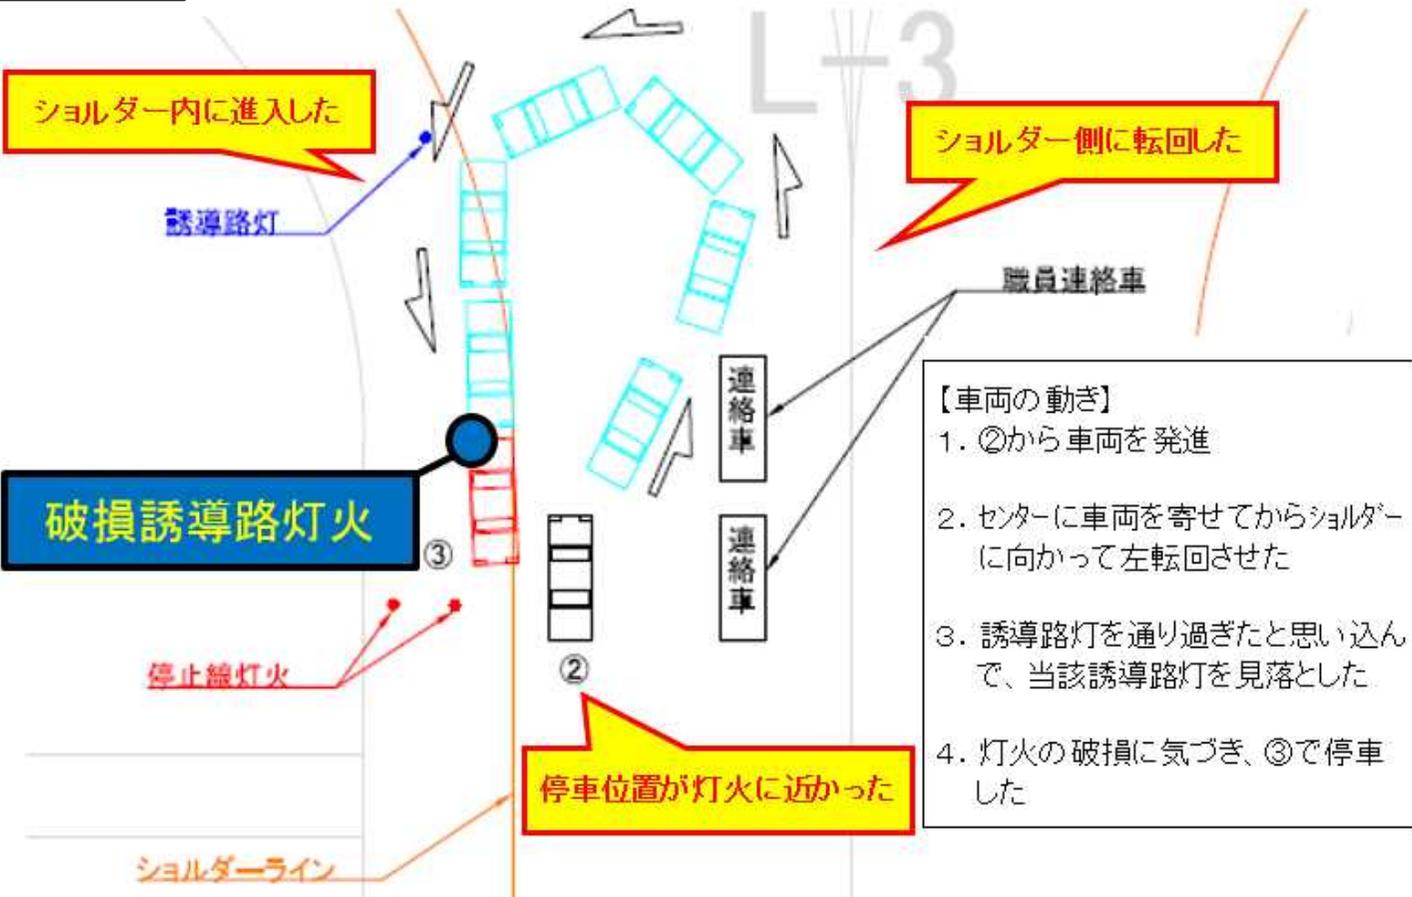
夜間作業終了後、カラーコーンを撤去した車両がUターンした際、右後輪で誘導路灯火を破損した

- 【車両の動き】
- ②から車両を発進
 - センターに車両を寄せてからショルダーに向かって左転回させた
 - 誘導路灯を通り過ぎたと思い込んで、当該誘導路灯を見落とした
 - 灯火の破損に気づき、③で停車した

- ①場所を移動するため、車両をセンターラインに寄せてからショルダー方向に向かって車両を左転回させた。
- ②ショルダーライン側へ転回した際、灯火を通り過ぎたと思い込み清掃作業及び停止線灯火（移動方向）に視線が行き当該灯火を見落とした。
- ③灯火養生撤去後にショルダー内に進入した。
- ④灯火養生撤去用の車両を停車する位置が灯火に近すぎた。
- ⑤周囲の確認が不足していた。
- ⑥車両の転回はショルダーライン側からセンターライン側に向かって行い灯火に近づかないよう、同種災害事例を活用し周知・回覧していたが、センターライン側に転回すると職員連絡車があり、車の切り返しが発生すると思い、ショルダーライン側へ転回してしまった。

- ①繰り返し教育を行い、安全意識を向上させる。
- ②車両の転回はショルダーライン側からセンターラインに向かって行なう。
- ③全ての作業終了したのを確認してから灯火養生の撤去を開始する。
- ④灯火養生撤去後はショルダーライン内には進入禁止とする。
- ⑤灯火養生撤去用車両を停車させる際は、誘導路方向と平行にして停車し、5m以上誘導路灯火から離隔をとる。灯火養生撤去後は、直進し必ずセンターライン方向に転回する。
- ⑥乗車前に自分の位置・周囲（ショルダーライン・灯火等）の確認を行い、車両発進前に指差確認する。（車内に点検項目を明示。）
- ⑦運転方法の作成、周知を行う。

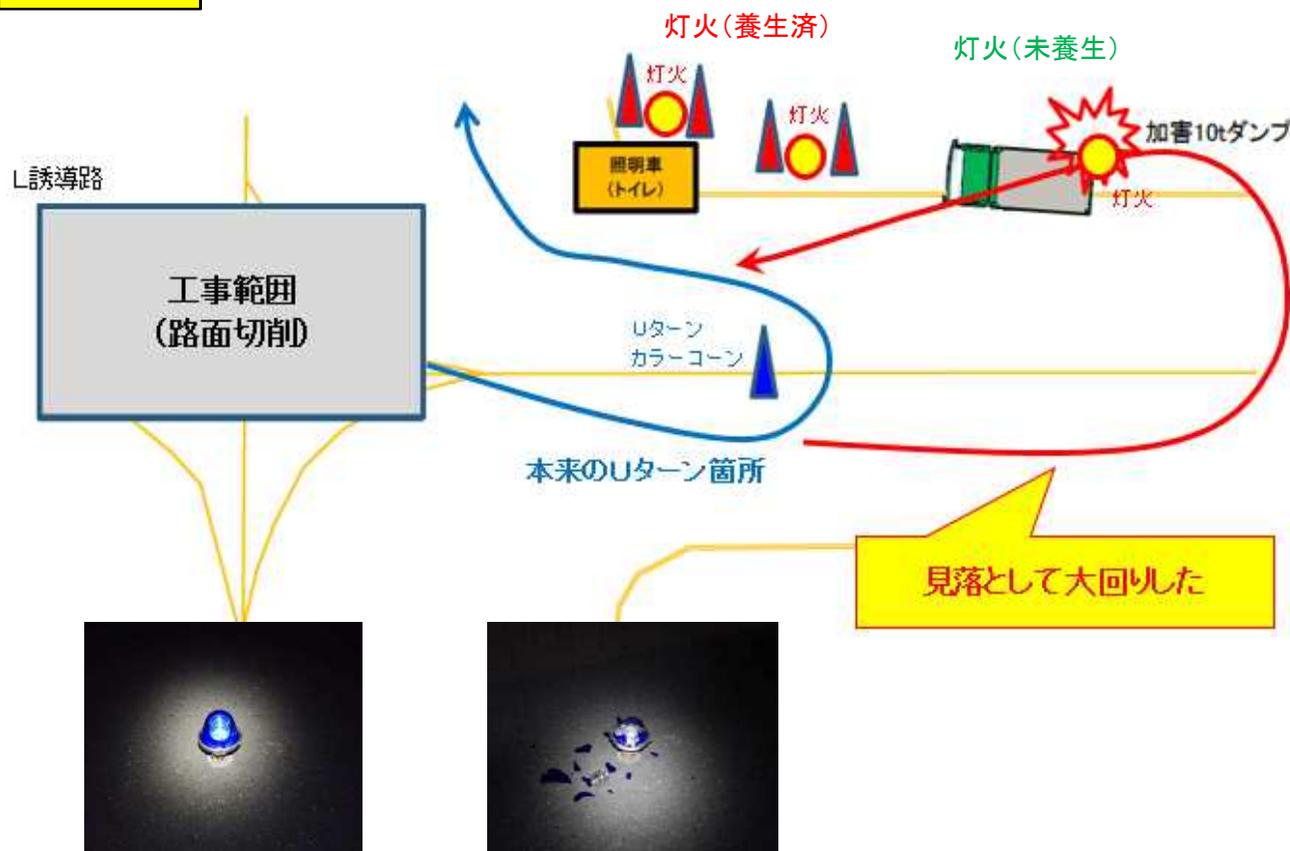
路面切削作業中に、廃材を積込んだダンプトラックがUターン場所を間違えて誘導路灯火を破損

- ①ダンプトラックの運転手がUターン場所を見落とした。
- ②Uターン場所を行き過ぎた場合の対策がなされていなかった。
- ③プラントで行う日々の送り出し教育だけでは不十分であった可能性があった。

- ①Uターン場所を通り過ぎた時用の進入禁止のカラーコーン明示板を取り付けた連絡車を設置する。
- ②灯火の養生範囲をUターン場所から50mの範囲までとする。
- ③通常ルートから逸脱した場合(Uターンし損ねた場合)車両を停止し、元請職員に指示・指導を依頼するよう教育を行う。
- ④当該工事の下請負以外の資材運送会社等を含め、プラントでの日々送り出し教育に加え、車両待機場所にて当日従事する全運転手を集め、元請職員が作業員とは別に朝礼を行い、当日の経路、危険ポイントの再周知・再確認を行う。

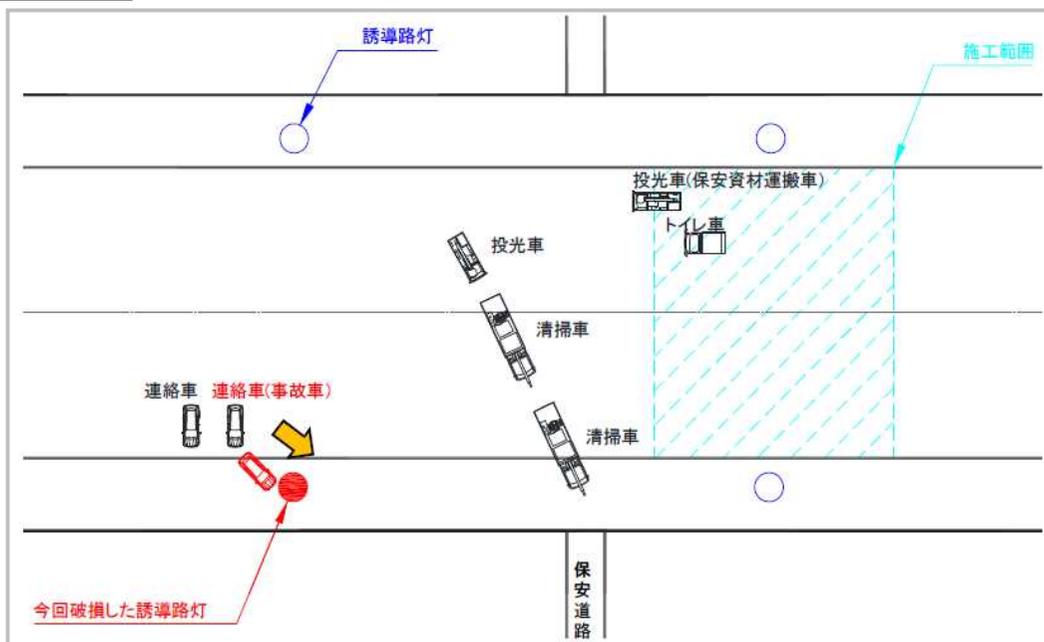
夜間作業を終えた連絡車が、航空灯火に気付かず接触し破損させた。

①現場内のルールが徹底されていない。

①入退場のルール化を図る。
②灯火から離隔をとった場所に駐車スペースを設定する。

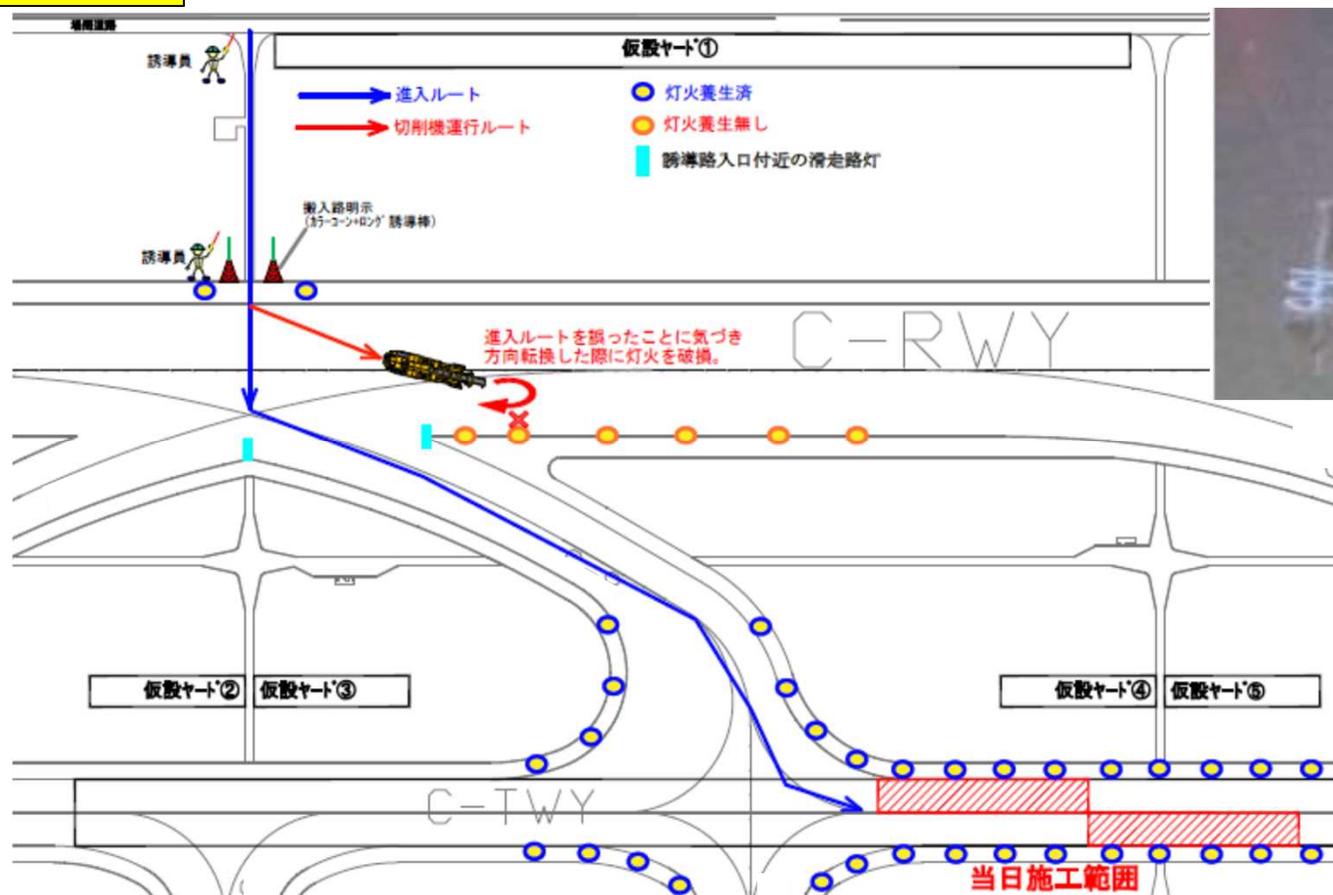
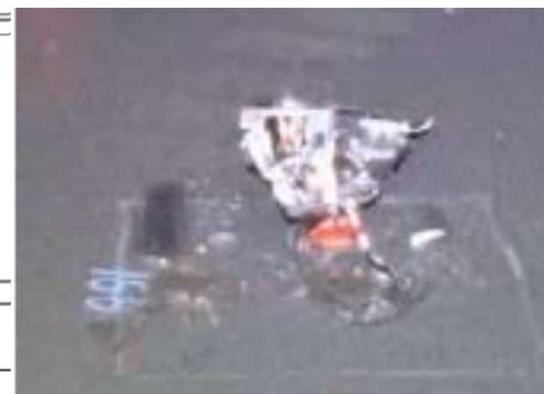
閉鎖中の滑走路を横断し施工現場に向かう途中の切削機が、左斜め方向にある誘導中心線灯を目標に進入するところ、誘導路中心線灯が見えづらくオペレータが左斜め方向への意識が強すぎたことから南側に逸脱し、シオルダ一部で方向転換した際、前方にあった滑走路灯を破損させた。

滑走路灯破損写真

- 1) 自走切削機のオペレータが転回時に、周辺の確認を怠った。
- 2) 決められた車両の転回方向(センターライン方向)を守らなかった。
- 3) 入場ルートの見認性が悪かった。
- 4) 入場時の同じ隊列に走行速度の異なる重機を組入れた為、隊列から遅れてしまった。
- 5) 航空灯火への安全意識、入場ルートに対する教育が不十分であった。

- 1) 転回前に灯火等の位置を確認したうえで、灯火と反対方向に転回する。
- 2) 車両は必ずセンターライン方向(中心側)に転回するよう、教育及び指導する。
- 3) 滑走路横断箇所が目印(カラーコーンや交通整理灯)の設置と誘導員を配置する。
- 4) 自走する重機には先導車を配置する。
- 5) 灯火損傷防止に関わる危険予知活動を必須項目として実施。また、制限区域内の運行ルールの唱和を毎朝礼時に実施。
