第3章 第二海堡に現存する土木構造物・建造物調査報告

第1節 人工島の建設¹⁾

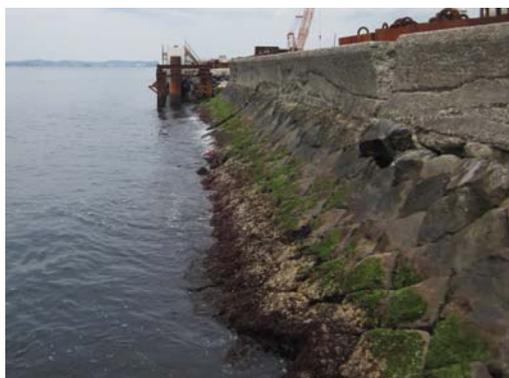
写真-3.2.1 南側中央部護岸(2013.8撮影)

南側中央部西側の一部(写真-3.2.1)と北側着船場(写真-3.2.2)には間知石の護岸が残存している。石積部分は、第二海堡全体に渡って谷積の石積となっていた。

コンクリート被覆部分については、天端に笠石があり、コンクリート被覆表面には、小口コンクリートが施工してあった。護岸外周の石積は、間知石に似た石材(石面900×900, 控え1100mm)による谷積である(写真-3.2.1および写真-3.2.2)。石積を安定させるため、石材と石材の間には、胴込めとして小さな石材が使用されている(写真-3.2.3)。これは、使用されている石材が現在のものよりも大きいものの、積み方は現在の間知石積みと近い。

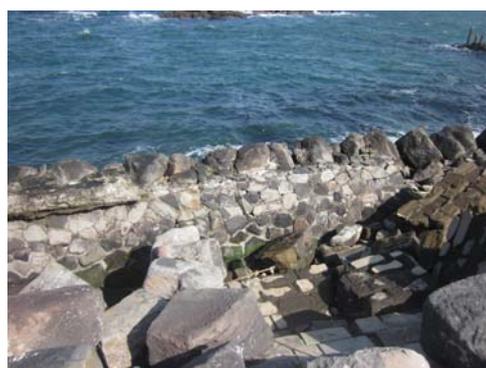
写真-3.2.4 護岸背後状況(モルタル)(2013.8撮影)

更に、第二海堡の石積みの特徴としては、写真-3.2.4に示すように石積みの間にモルタルを使用している点がある。モルタルの目的は護岸背後の土砂が海側に吸い出されるのを防止するためと推測できるが、明治32年(1899)竣工の海洋構造物としてはこの施工法を採用した資料がない。

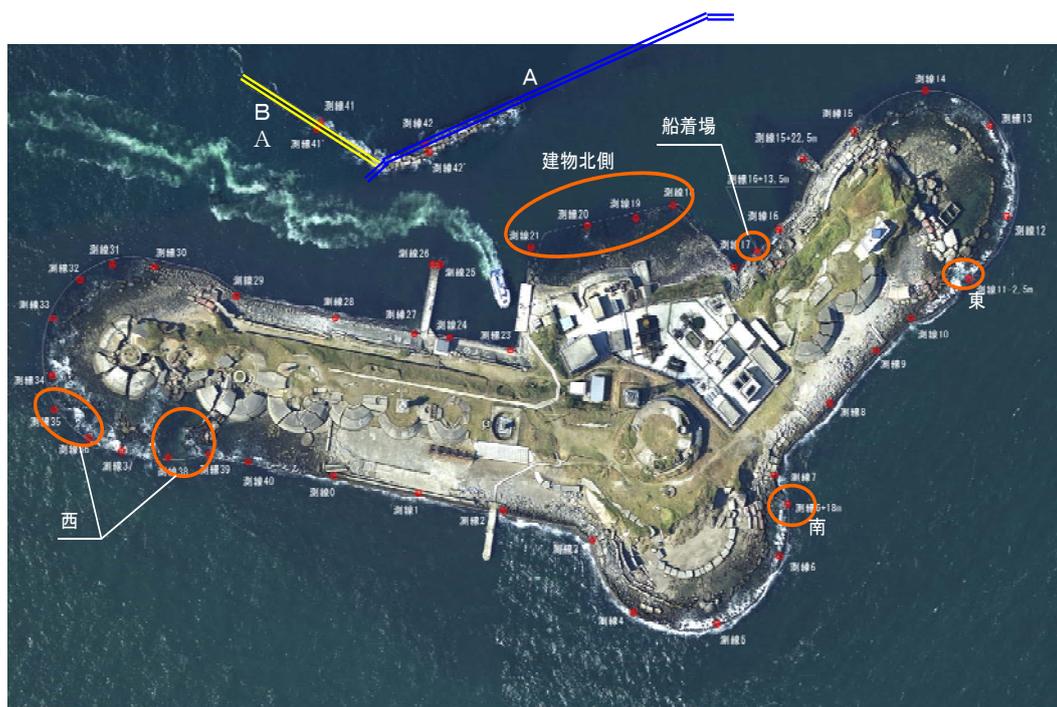
写真-3.2.5 第二海堡護岸の崩壊箇所と調査地点

北側繫船場の護岸および南側はほぼ建設当時の形状を保っている。そのほかの地点については崩壊が進んでいるため、平成16年(2004)8月25日から9月4日に潜水士の目視による護岸状況を調査した。各測点位置を写真-3.2.5に示す。

円形護岸は、東(No 11-2.5m)、西(No5~No36, No 38~No 39)、南側(No 6+18m)と3箇所あるが、完全に崩壊し

内側の砂や岩が外側に流出している箇所があり既設護岸はその崩壊物及び堆積物により状況は不明である。また、輪郭が確認できる護岸跡についても、水中部分には変化はないが、上部のブロックは波による浸食により何段か内側に倒壊している。南側円形部(No 16+13.5m)や建物の北側繫船場東側(No 18~No 21)の護岸に関しては、原形が分からないくらい崩壊しており、倒壊した構造物の痕跡が水中に存在していた。なお、北側の沖防波堤は両側に倒壊した形跡が見受けられないので、何とも言えないが西側の防波堤はブロック天端が一年を通してほとんど水没しているようである。写真-3.2.6 および写真-3.2.7 に示すように外周護岸は崩壊し+6m以上に築造した被覆コンクリートは北側繫船場の一部を除き、波浪により海中に没し、土砂が流れ出しを起こしている。詳細報告を次頁以降に示す。

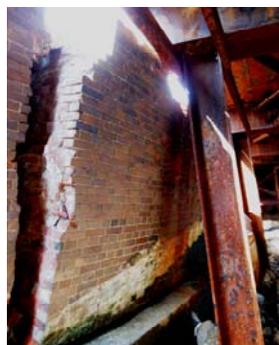
写真-3.2.6 第二海堡北側掩蔽壕の崩壊箇所
(前面海側への倒れ込み 2014.8 撮影)

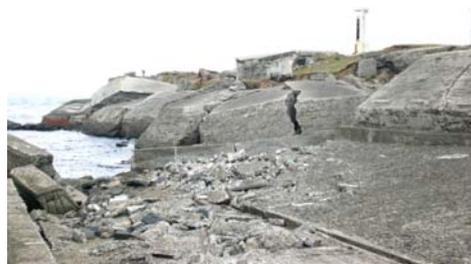
写真-3.2.7 第二海堡西側護岸の崩壊箇所
(汀線が砲台まで浸食 2004.8 撮影)

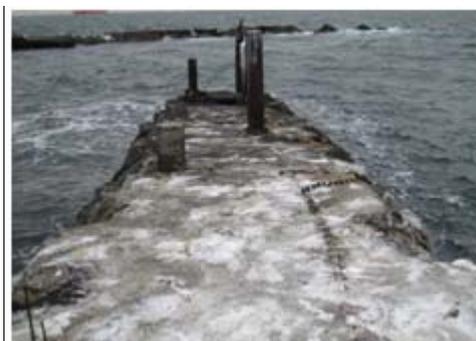
写真-3.3.1 繫船場(上面) (2013.10 撮影)

第二海堡中央部北側には、写真-3.3.1 に示す突堤が残存している。突堤は石積みであり、両側護岸と同様の構造形式である。しかし、積み方としては両側護岸に比較して整然とした谷積みではない。上面はコンクリートで平面的な整地をしている。

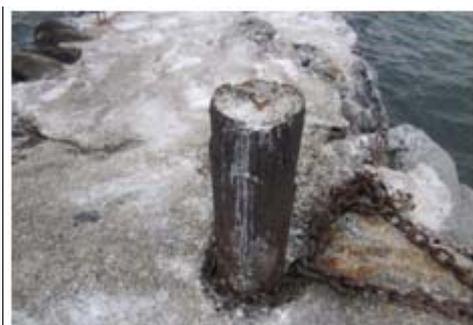
写真-3.3.3 係船柱 (2013.10 撮影)

先端を中心として係船柱が8本、いずれも鋼管にコンクリートが中詰めされている。鋼管はかなり腐食が進み強度的な耐力は期待できないほどである。係船柱が残存しており、石垣勾配も急なことから当時の繫船場であると思われる。

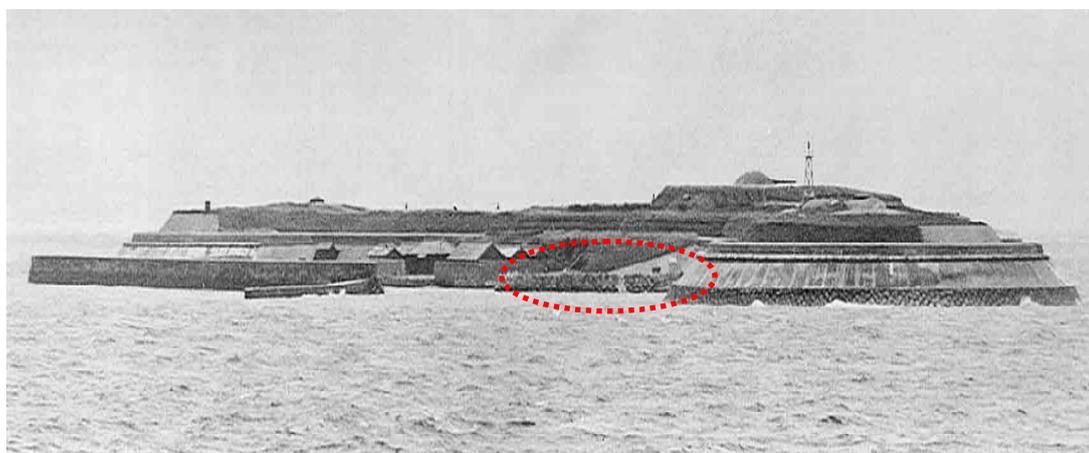
写真-3.5.1 防波壁

北側掩廠壕前面には、防波堤を越流した波浪対策としての防波壁が存在している。(写真-3.5.1) 建設当時の図面は無いが明治40年撮影した写真が残っている。写真は北側から撮影されたもので、兵舎と見られる建物がある。その前面には防波壁が見られるが、現状の高さから推測すると+6m程度である。防波壁の背後が北側掩廠壕である。防波壁は全長70mと推定されるが、波浪により30mが倒壊した状況である。

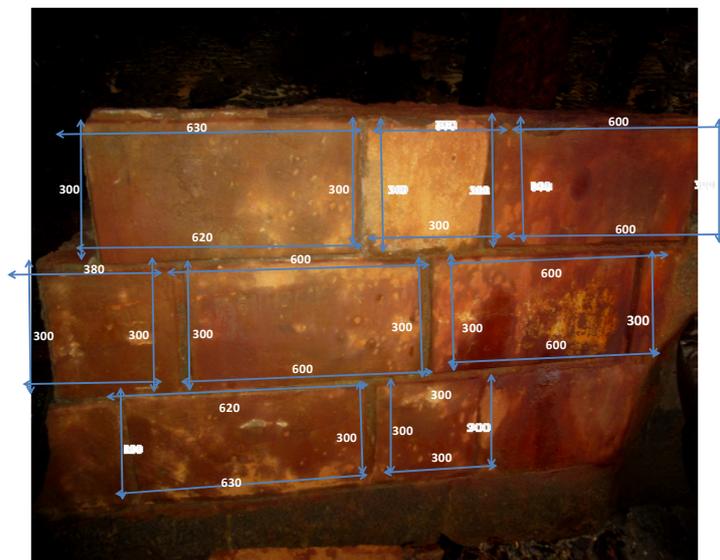
写真-3.5.3 防波壁 (西側ブラフ積) (2013.8撮影)

我が国古来の石垣積みではなく、明らかに直立的に積み上げた西洋式ブロック積みである。(写真-3.5.2) 築造年次が異なるためなのか、北側中央部はイギリス積み、西側はブラフ積みである。西側壁は間知石護岸から立ち上がるのではなく、基礎部分をコンクリートで築造し、その上にブラフ積みをしている。60cm×30cm×30cm程度の房州石(砂岩)を、各段に長辺(長手)と短辺(小口)が交互に並ぶように積むブラフ積みである。(写真-3.5.3) 横浜市や、横須賀各所に残っている。横須賀猿島要塞跡が大きなブラフ積みである。また、石積み後に1cm程度のコンクリートで被覆してあるのが特徴的である。写真では茶色く見えるが鋼材の錆汁が付着しているためで変色したものではない。石積の石材は、種々の岩質の軟弱な堆積岩(一見、火山礫凝灰岩～凝灰質砂岩～凝灰質泥岩)で、表面がモルタルで被覆されているが、風化の進んだ箇所は目地のモルタルと比べてかなり侵食され、えぐりとられている。

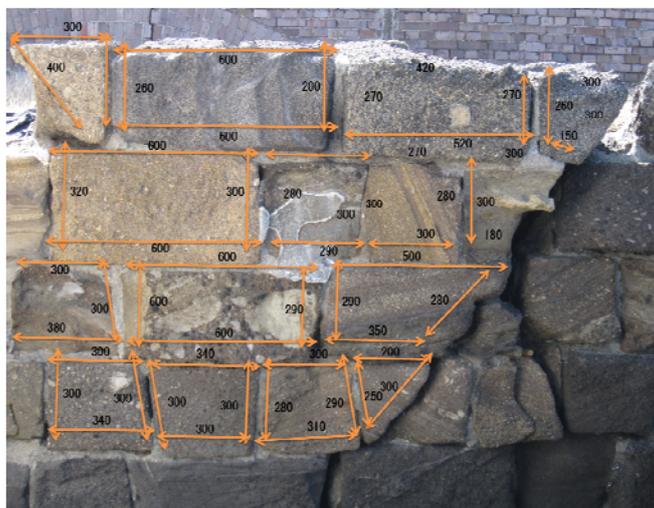
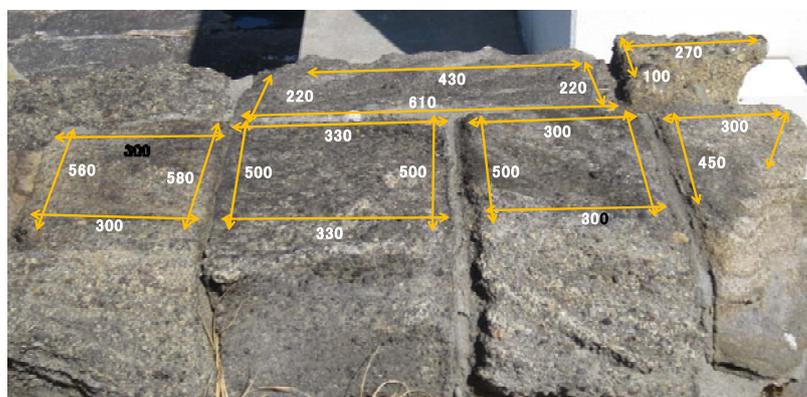
写真-3.5.4 防波壁 (中央部イギリス積)上：正面、下：上面 (2013.8撮影)

北側中央部の積石は小口一辺45cm、長手90cm前後の角柱状の凝灰質礫岩ぎょうかいしつれきがんが用いられている。イギリス積みと変則的なイギリス積みである。(写真-3.5.4)

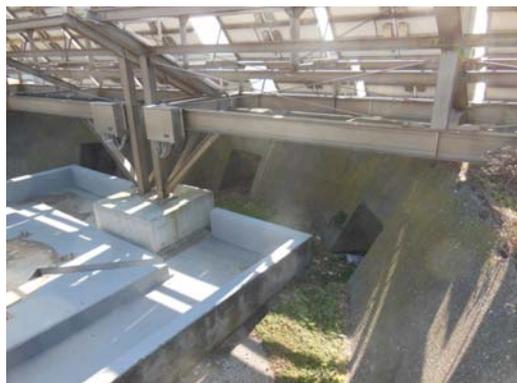
写真-3.6.3 12.7cm 高角砲台①

写真-3.6.3 に示す 12.7cm 高角砲台①は、現存する第二海堡の鉄筋コンクリート構造と考えられる施設の中で最も健全な状態にある。この箇所には、近年、火力発電用のタンクが砲台中央部に設置されたと推察されるが、その後、太陽光発電に変更され、現在は、太陽光発電装置の基礎が設置されているため、砲台中央部の状況を確認することはできない。しかしながら、砲台上部のすり鉢状の構造体の確認は可能である。このすり鉢状の構造体の内部には、写真-3.6.3および写真-3.6.8にあるように、横向の箱形式の設備が設置されており、その側面(写真-3.6.9)には、鉄筋と思われる鋼材を確認することができる。

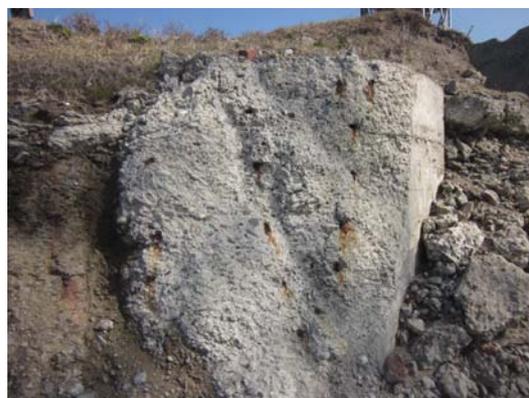
写真-3.6.6 27cm 加農砲塔砲台④

写真-3.6.6 に示す 27cm 加農砲塔砲台④は、南側の半分が破壊されている。上部の箱型構造体は、構造の確認が可能で、本構造体を含めた①～③が鉄筋コンクリート構造体であることを証明している。破壊されている面では、左右に各 1 基が確認でき、使用されている鉄筋は、径 10mm 程度の丸鋼であり、その配筋は、水平および鉛直ともに 25cm 程度と推察される(実測未実施)。

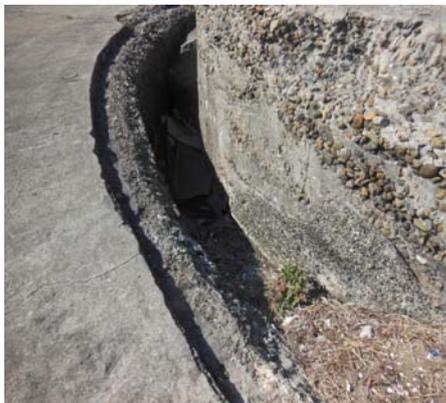
写真-3.6.10 15cm 加農砲塔砲台③の砲台本体と巻立てコンクリート

写真-3.6.4 および写真-3.6.5 の 15cm 加農砲台②は、現在、灯台および建屋が建設されており、状況の確認は不可であるが、写真-3.6.10にあるように、砲台本体部を建設後、これを防御するために無筋コンクリートの巻立てを行ったことが明らかである。

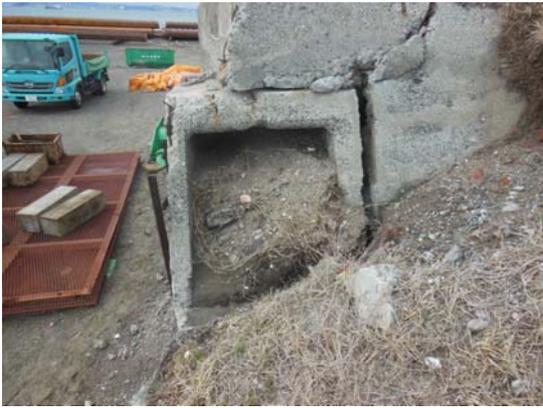
写真-3.6.11 27cm 加農砲塔砲台④の左側箱型構造体

なお、鉄筋の端部には、フックが施されており、現在の丸鋼の設置基準と同様な施工がなされている。また、箱型構造体の上部に施工されているすり鉢状の構造体も鉄筋コンクリート構造である。この箱状(壁状)構造体コンクリートの粗骨材最大寸法は、海岸付近の無筋コンクリートと比較して、小さい(G_{MAX}; 20mm 程度)粗骨材が使用されており、構造体に応じたコンクリートが適用されていたことが推察できる。

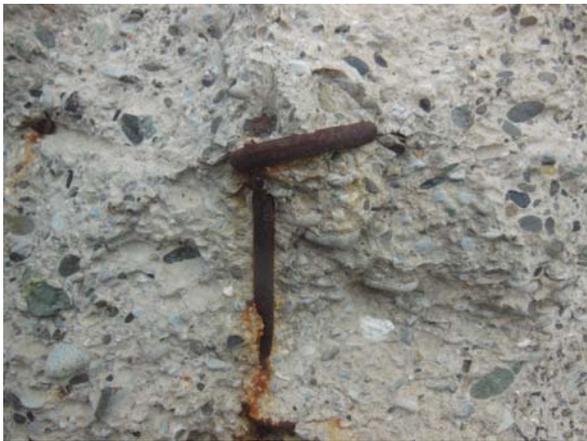
写真-3.6.13 27cm 加農砲塔砲台④の基礎コンクリートブロック

写真-3.6.6 は、上記の基礎部の構造体であるが、本構造体には写真-3.6.13 に示すように、写真-3.6.11 や写真-3.6.12 よりも大きい鉄筋（丸鋼 20mm 程度 [未詳細調査]）が使用されている。この基礎部も鉄筋にフックが施されており、施工管理の優秀さをうかがうことができる。写真-3.6.7 の 27cm 加農砲台⑤は、砲台本体の現状での確認は不可である（一部資料では、司令塔部を砲台としている）が、砲台部上部と考えられる箇所に、写真-3.6.15 に示すような鉄筋コンクリートのブロックが数個存在している。このブロックの適用目的は不明である。

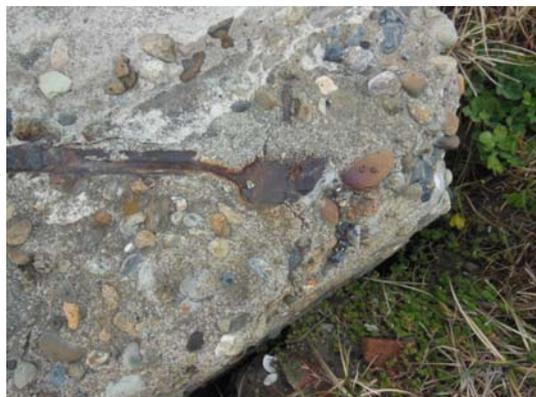
写真-3.6.15 15cm 加農砲塔砲台近傍に存在した鉄片を含むコンクリートブロック

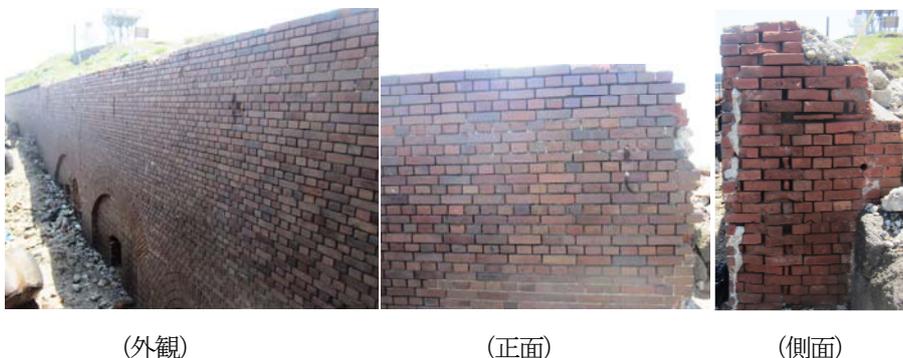
写真-3.7.1 北側砲側庫前面擁壁の現状

右翼北側掩蔽壕壁の現状を写真-3.7.1に示す。煉瓦構造物の組積法はイギリス積みである。正面から判るようにイギリス積みの擁壁が114m続いている。壁厚は、長手に1列を挟んで外側と内側に1列、煉瓦を積んでいる。壁厚は430mmとなっている。壁のレンガ積み高さについて、延長の5m毎に3箇所計測したところ、1400mmに対して21段にて積んでいる。3箇所とも同様の数値となり、1段あたりでは66mmとなっている。レンガの厚さは概ね60mmであるからモルタル厚さは6mmとなる。

採用している。煉瓦壁の天端高さも写真-3.7.1（外観）のとおり揃っており、煉瓦規格も均一であることから極めて丁寧な築造である。
