2. 事故別注視ポイント

(2) 事故事例・対策

① 港湾編

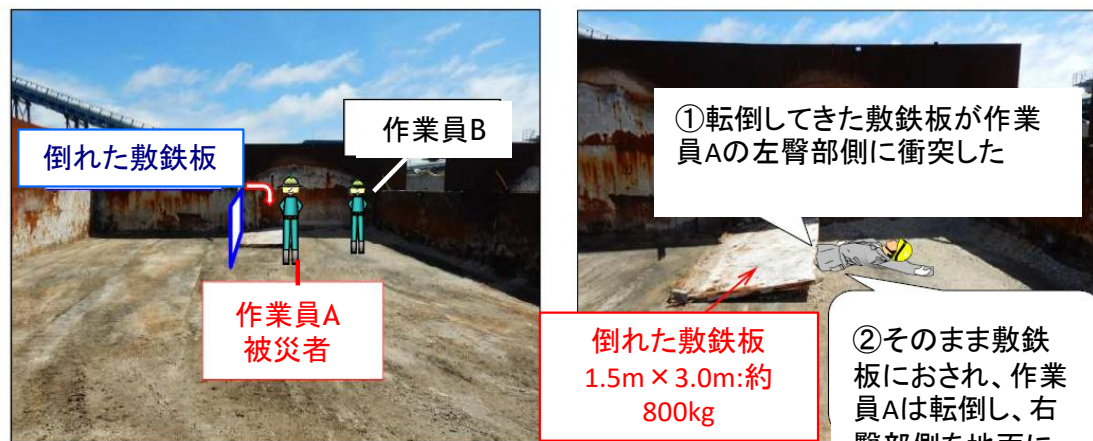
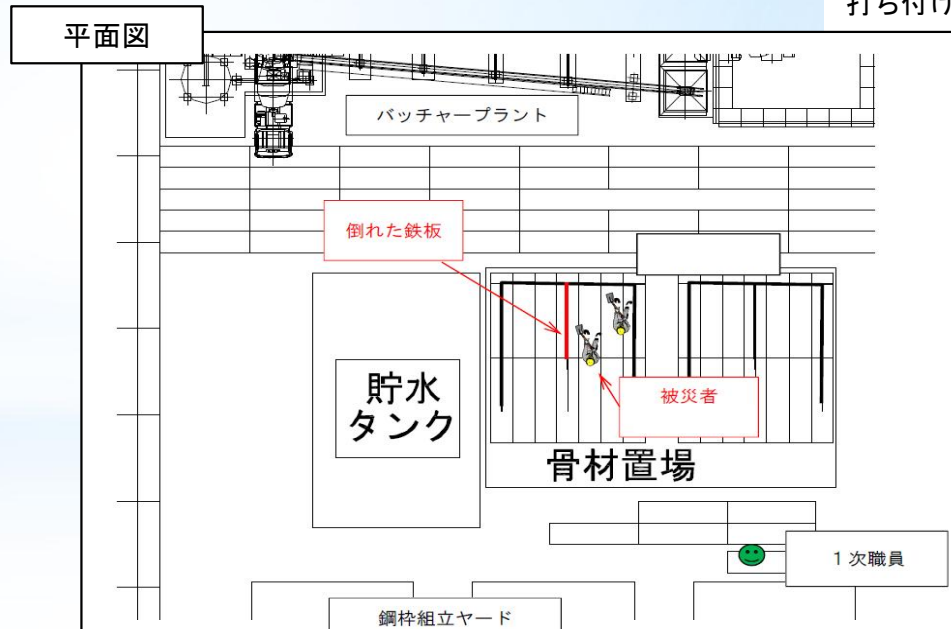
工事中仮設ヤードの骨材仮置場（貸与物件）で、残っていた骨材をスコップで掬いとして清掃片付けをしていたところ、仕切り板（敷鉄板）が倒れて近くで作業していた当該作業員の臀部にあたり負傷した。

- 貸与物件を扱う場合は、貸与後の腐食等の点検を行っているか。
- 貸与物件であっても事前に構造照査（構造計算書の確認）を行っているか。

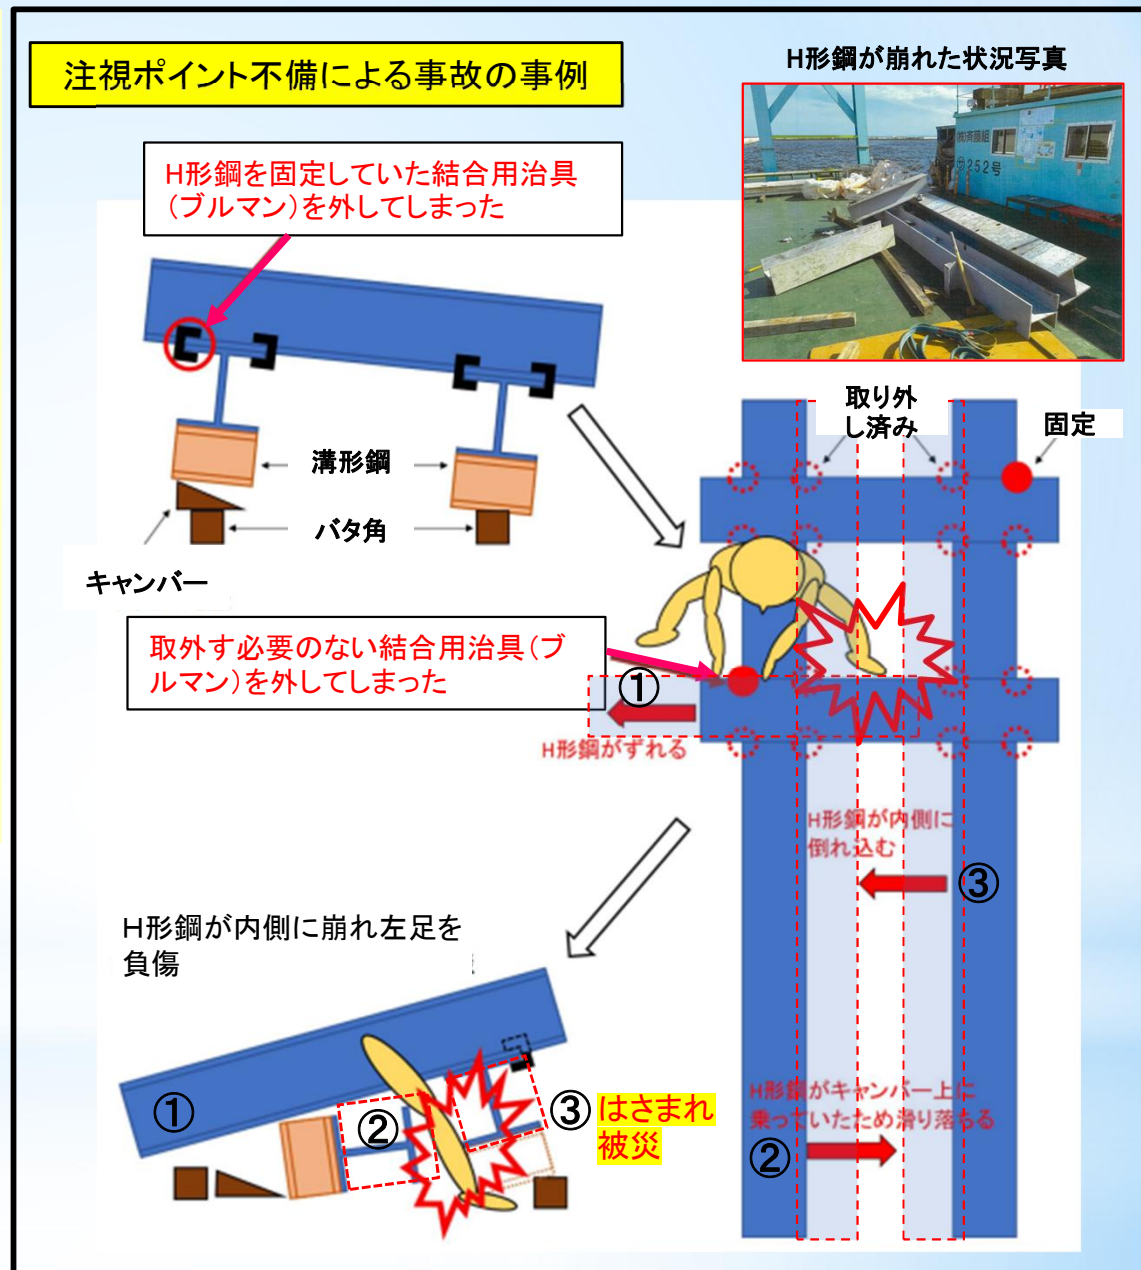
クレーン付き台船の甲板上で、仮設材（H形鋼）の解体作業中に、取り外す必要のない結合用治具（ブルマン）を誤って取り外した際、バタ角上のH形鋼が崩れ、H形鋼に跨って作業していた作業員が左足をはさみ負傷した。

- 作業員の配置や作業の監視体制は十分か。
- 作業手順書を作成し、作業手順を周知しているか。
- 解体物の仮置きは、安定する状態になっていることを確認しているか。

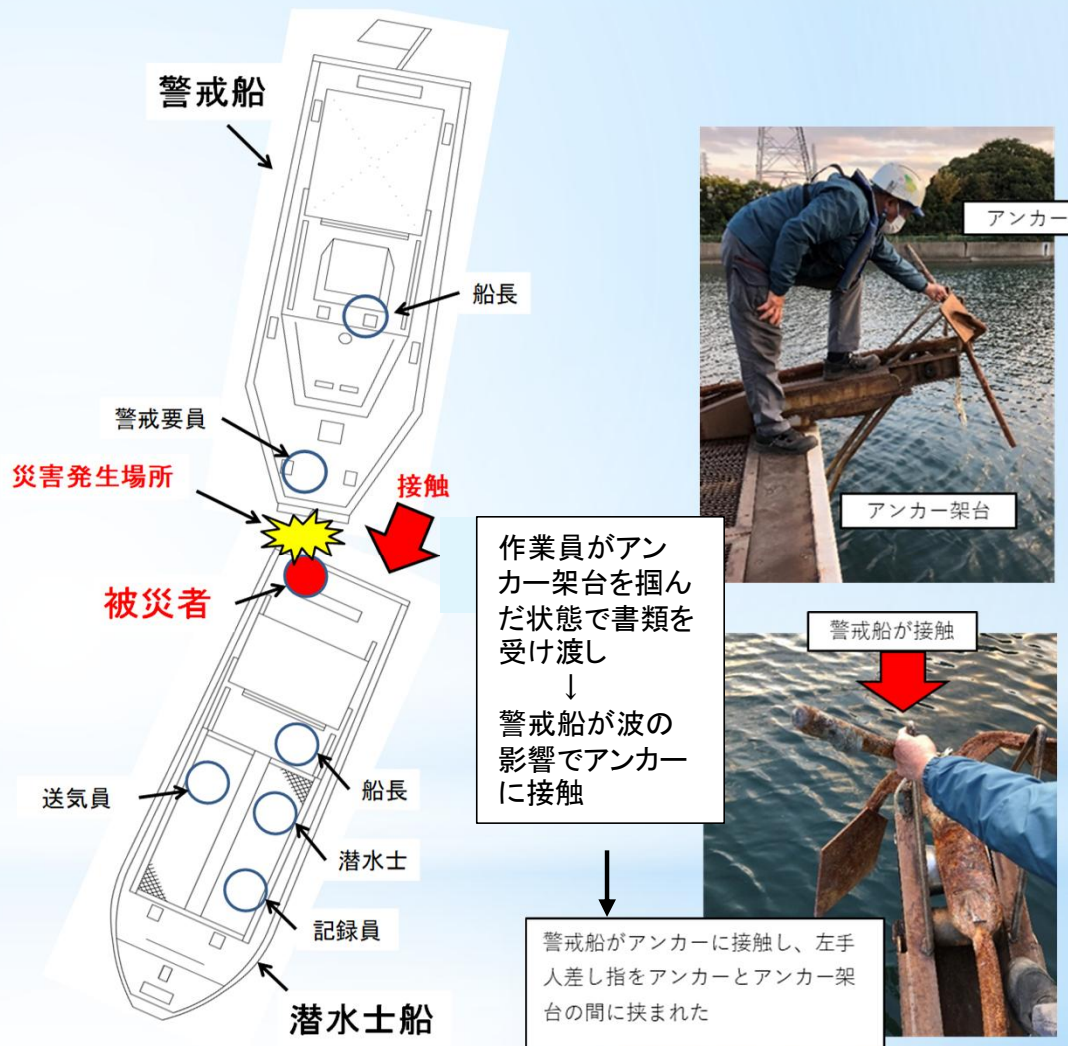
作業船間で書類を受け渡す際、体勢を崩し、はさまれ、海中転落した。

- 事前に郵送または乗船前に陸上手渡しはできなかったか。
- 緊急に受け渡しが必要な際は、タモ等を使用しているか。

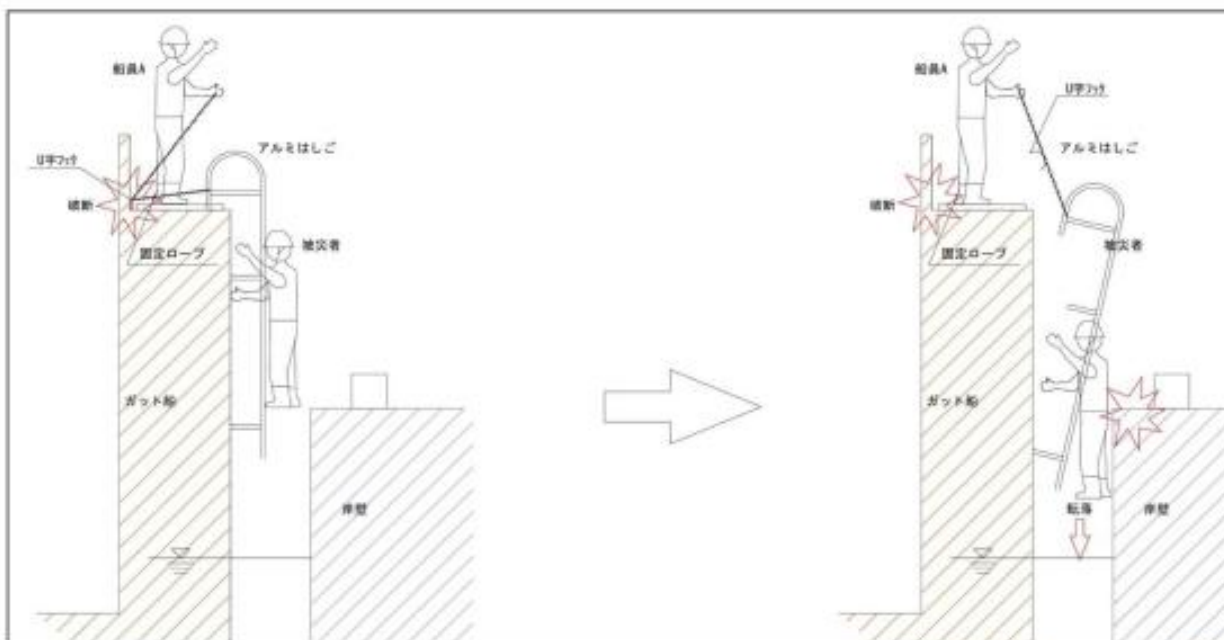
梯子を使用して作業船に乗船する際、梯子が外れ転落した

- 保護具、救命胴衣を着用しているか。
- 梯子を固縛する部材の健全度を点検しているか。
- 梯子は確実に固縛されていることを確認してから使用しているか。

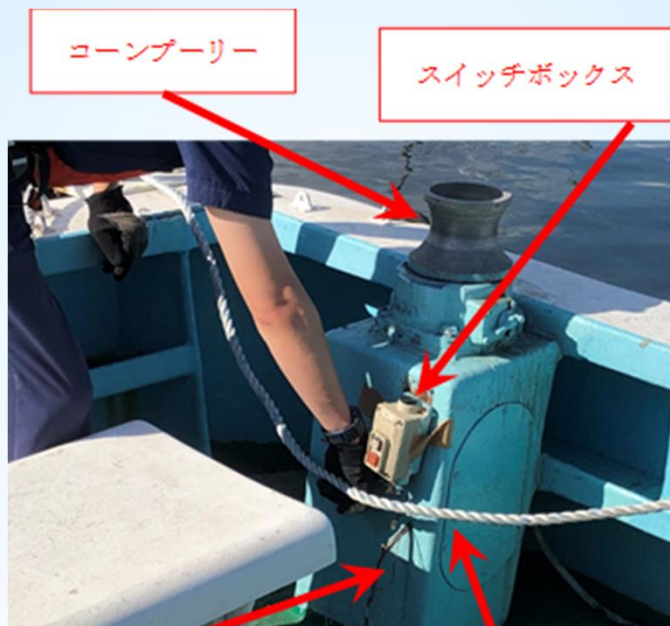
- アンカーロープが緊張して、スイッチボックスが引っ掛かり身体に吹き飛び負傷した。
- あわててアンカーロープを外そうとした際、手をはさまれた。

※通常、アンカーロープはコーンプーリーの
外側を通す。

ロープが緊張し飛ばされたスイッチボックスが
腕に当たり負傷

- アンカーロープが緊張状態でロープをつかんでいないか。
- 船の構造・特徴、船上作業での危険要因・注意事項を確認し、作業を行っているか。
- アンカーロープなど破断・破損により、飛来する範囲内に立ち入っていないか。
- アンカーロープは決められたルートを通しているか。
- アンカー作業及び船の固定に関する手順書を作成し、周知しているか。

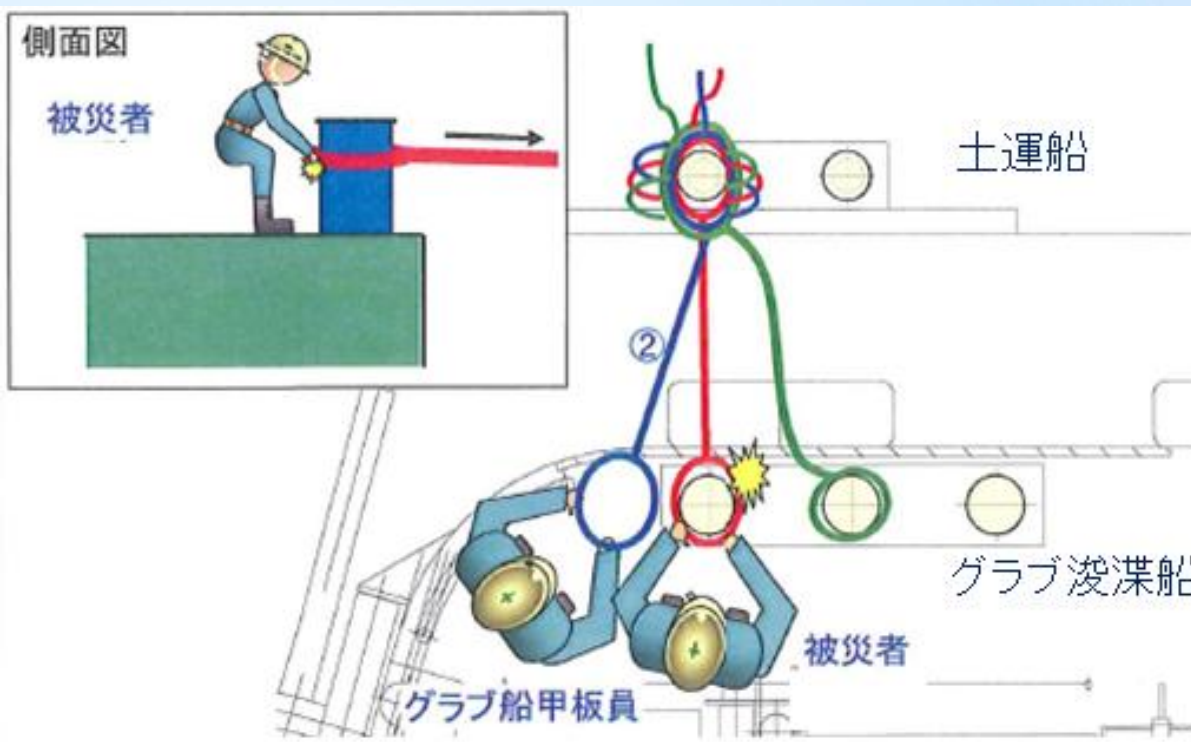
作業船の綱取り作業中に、作業船のビットと係留ロープに手をはさまれた。

- 作業手順書を作成し、作業手順の周知を行っているか。
- 船員に手を挟むことの注意喚起を行っているか。
- 舳い綱とクロスビットの間に手を入れていないか。
- 舳ロープに補助ロープを取り付けているか。
- ロープはビットの間に挟まれないところを持っているか。

再発防止対策（表示標・視認性向上）

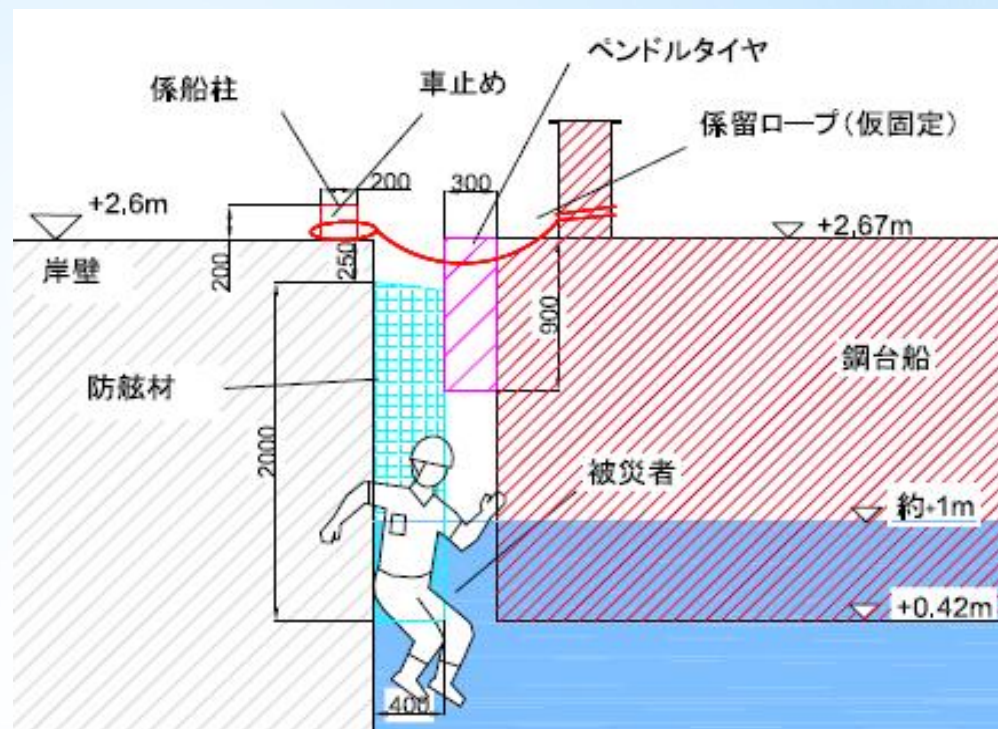
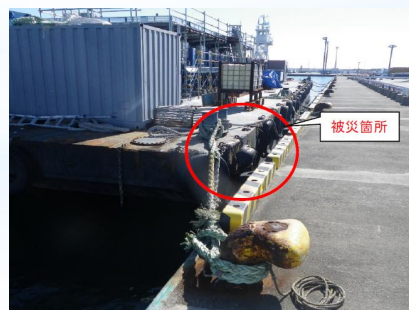
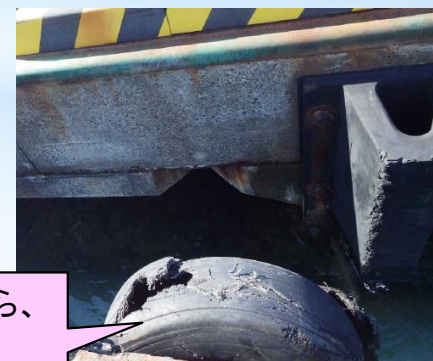
岸壁に係留する際、船員が誤って海中に転落し、岸壁と台船の間にはさまれた。

綱を持って乗降しようとしたら、
バランスを崩した

- 救命胴衣を着用しているか。
- 綱を持ったまま乗降していないか。
- 船長等の合図後に乗降しているか。
- 乗降場所を決めているか。
- 係留時は陸上と海上に一人ずつ作業員を配置しているか。

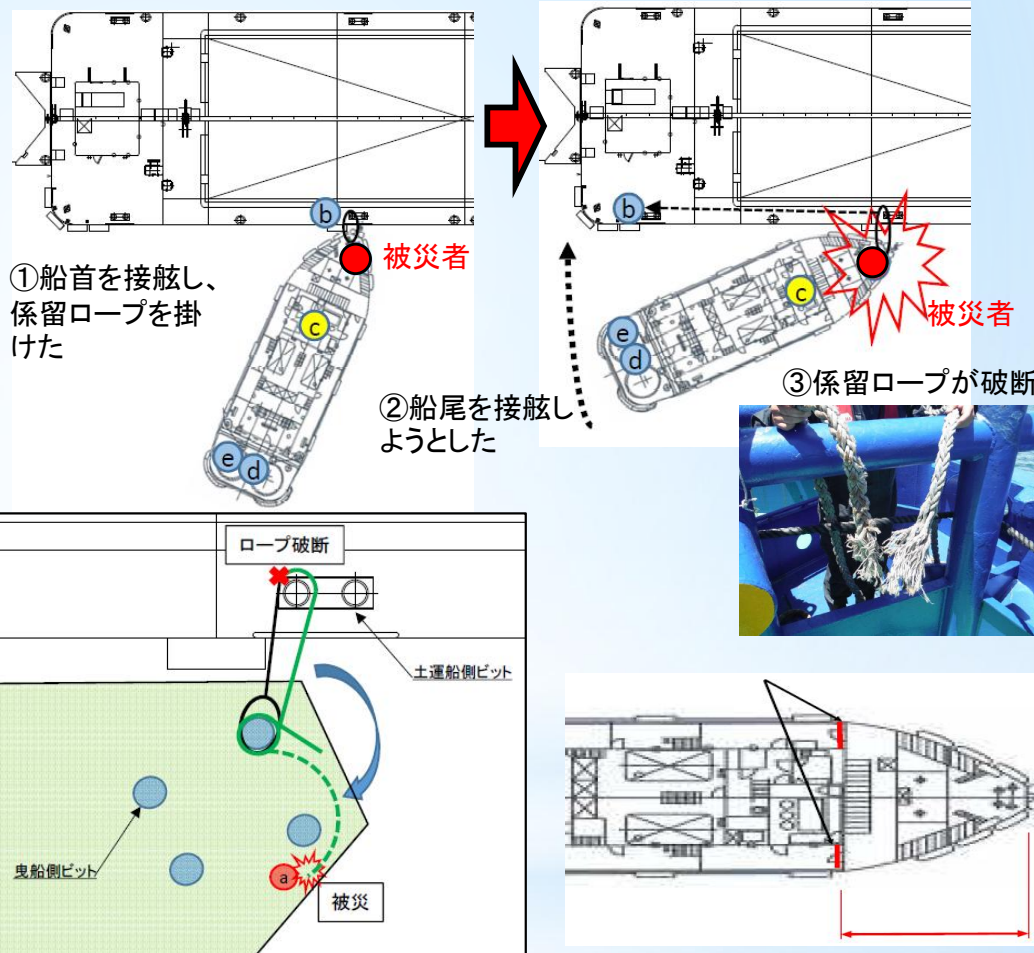
作業船接舷の際、波浪等による船舶動揺により係留ロープが破断し、船員に激突した。

- 船舶係留作業の作業手順書を作成し、船員へ周知しているか。
- 気象、海象状況等を把握した連絡体制となっているか。
- 係留ロープの長さ、径、形状を確認しているか。
- 係留ロープが破断し飛来する範囲に立ち入っていないか。

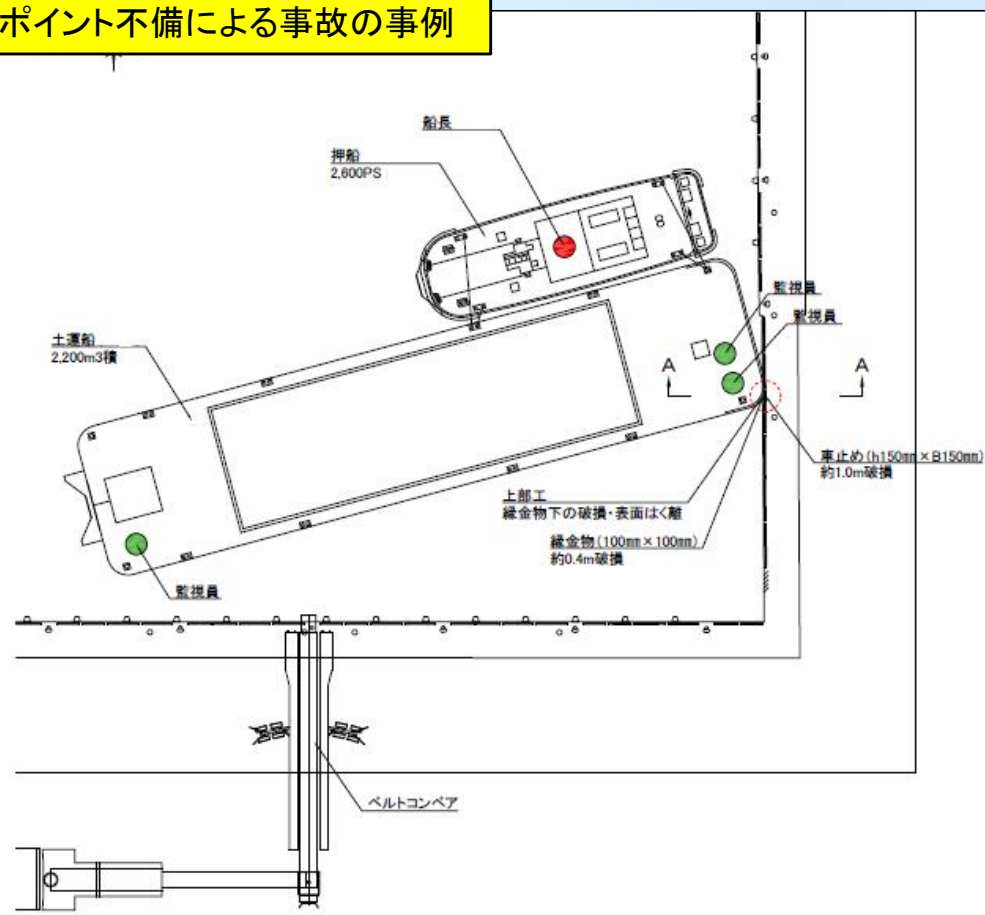
土運船が離岸する際、岸壁取付部に接触し、車止め及び縁金物等を破損した。

- 作業船の離接岸は、合図者の指揮のもと行うこととしているか。
- 合図者は、周囲の状況を確認したうえで合図を行っているか。
- 既設構造物との離隔等を確認し、船長へ連絡しているか。

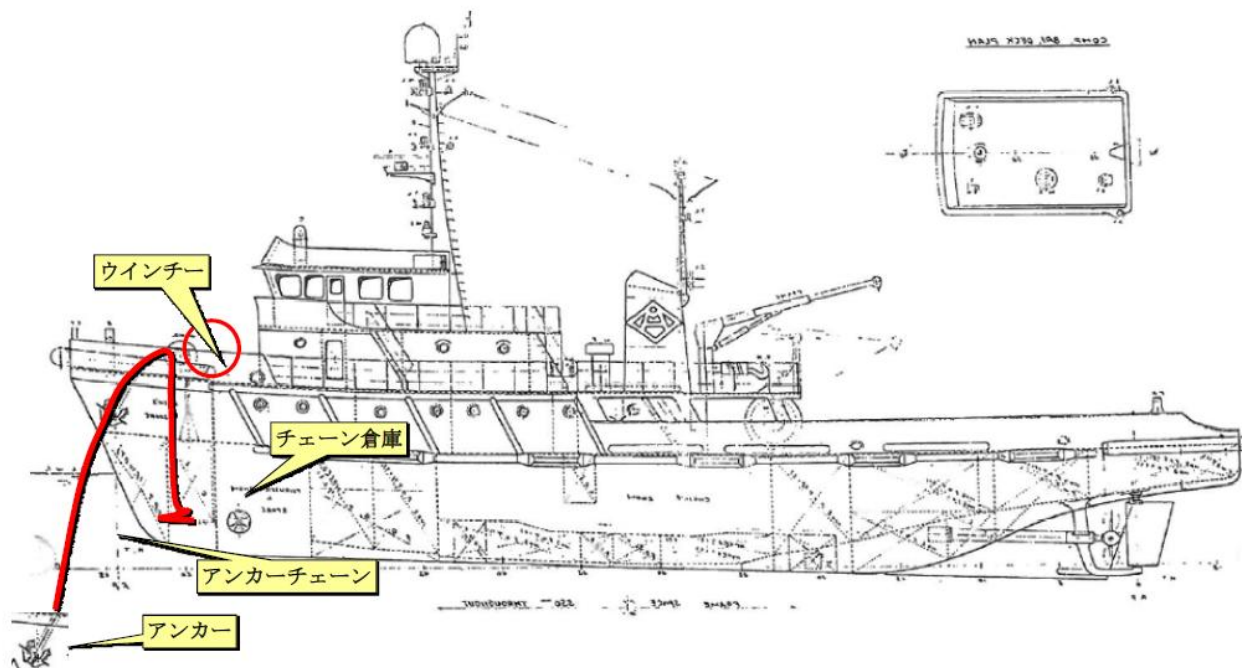
チェーンパイプ部に絡んだアンカーチェーンをバールで外そうとした際に、アンカーチェーンとバールの間に左手人差し指をはさまれた。

(事故発生場所)
引船の船首右側ウインチ付近

- アンカーチェーンが絡んだ場合の処置について、作業手順書を作成し、周知しているか。
- アンカーチェーンを外す作業は人力ではなく機械施工になっているか。
- ウインチ操作は低速で行い、チェーンパイプ部への挿入状況を確認しているか。

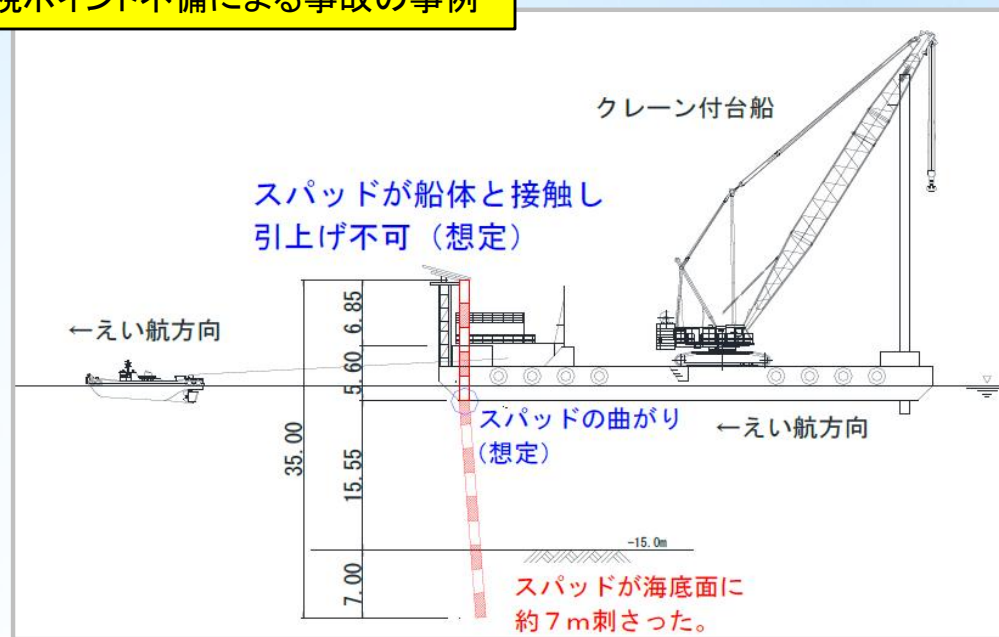
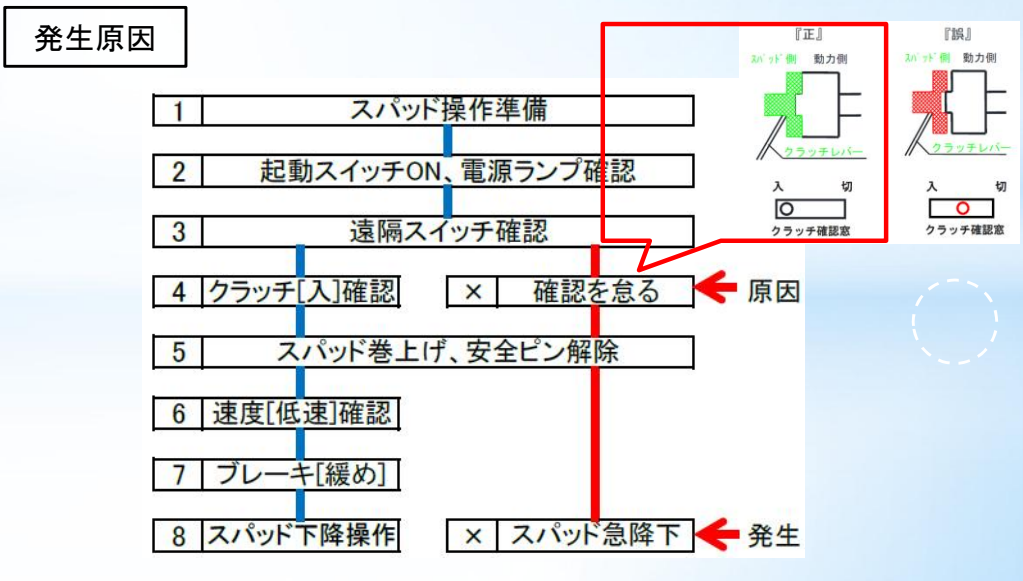
港内にクレーン付台船を曳航中、作業手順を誤りスパッドを落下させ、他船舶の航行に影響を与える公衆災害が発生した。

- 作業手順書を作成し、作業手順を周知しているか。
- スパッドの操作は、決められた者が行っているか。
- 安全対策事項を予め教育し、周知徹底しているか。

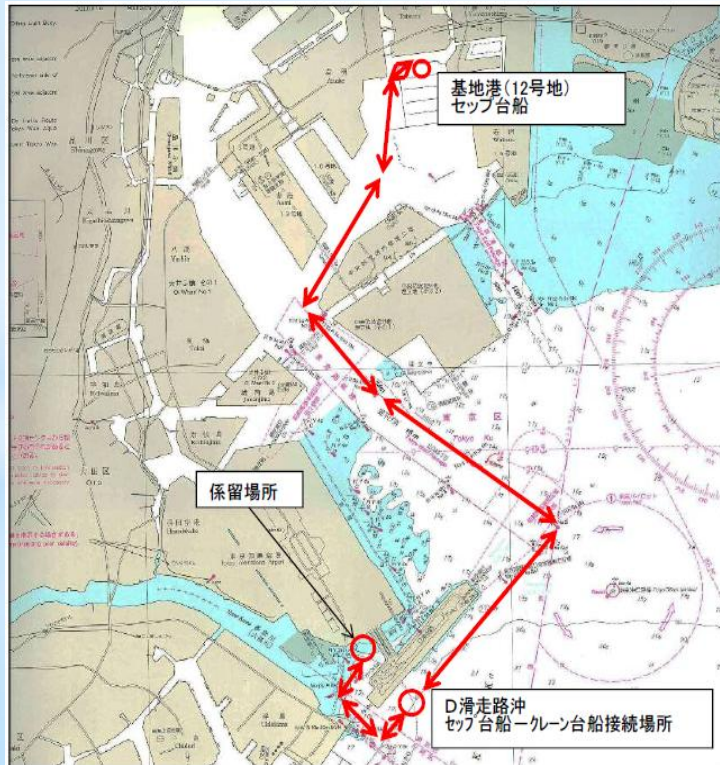
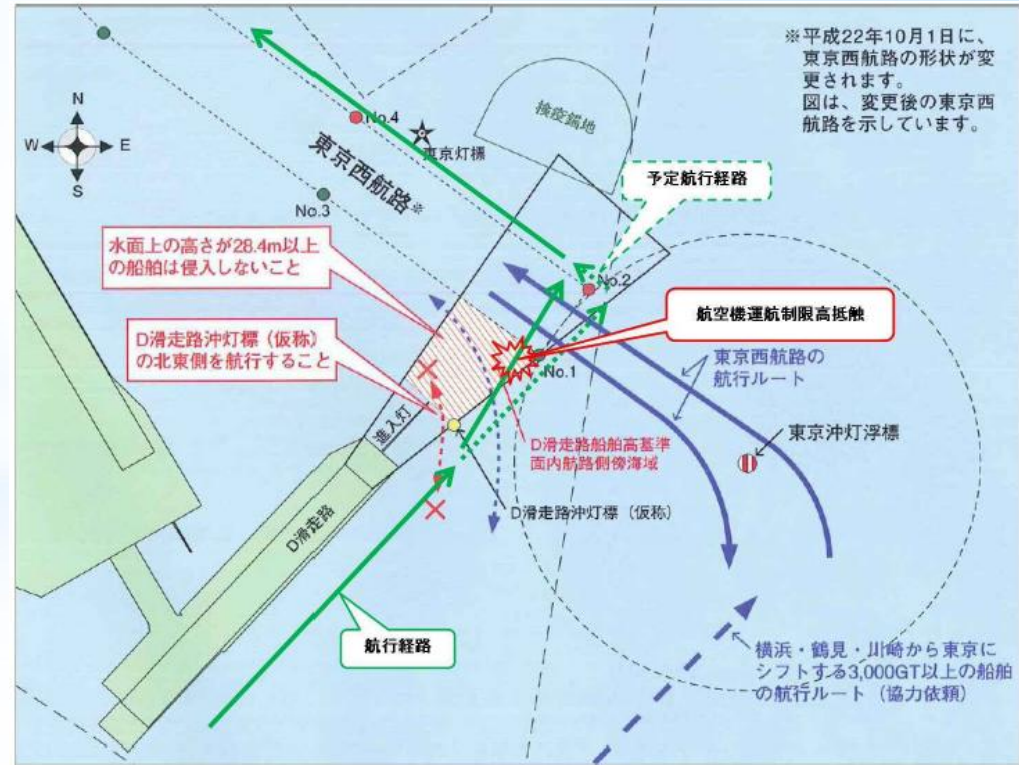
クレーン高さが高い作業船を曳航し、空港周辺の海域に入域する際、航空機の運航制限高に抵触した。

- 空港の制限高さ、制限区域を図面等で確認しているか。
- 曳航する際に作業船のクレーン高さを確認しているか。
- 曳航ルートを事前に確認し、周知しているか。

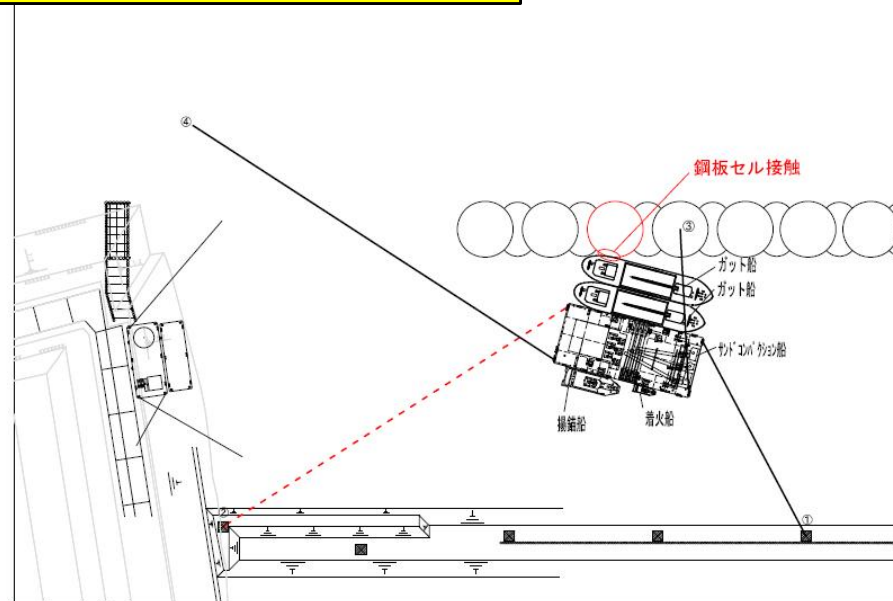
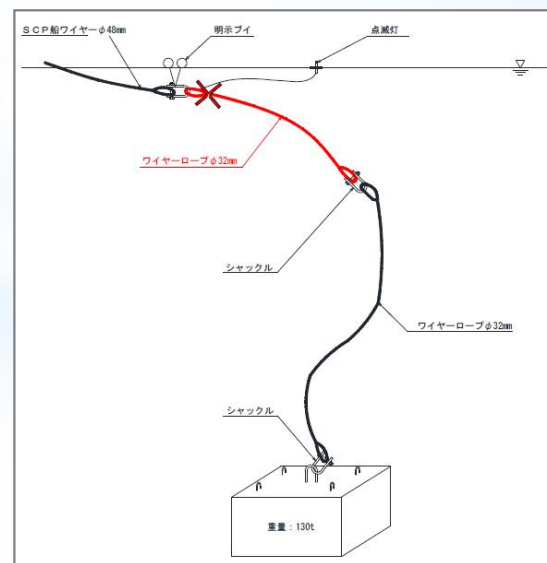
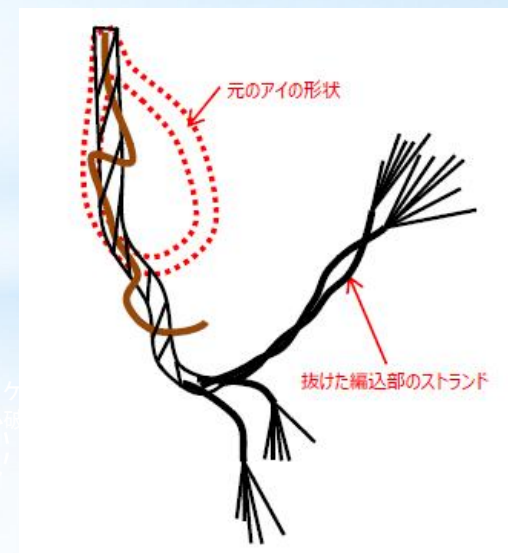
強風等により作業船のアンカーワイヤーが破断し、風で流され岸壁へ接触した。

- 現地の気象、海象状況を把握し、連絡する体制となっているか。
- 気象、海象状況により待避やアンカーを増やすなどの対策を周知することになっているか。
- アンカーワイヤーの長さ、径、形状を確認しているか。
- アンカーワイヤーが破断し飛来する範囲に立ち入っていないか。

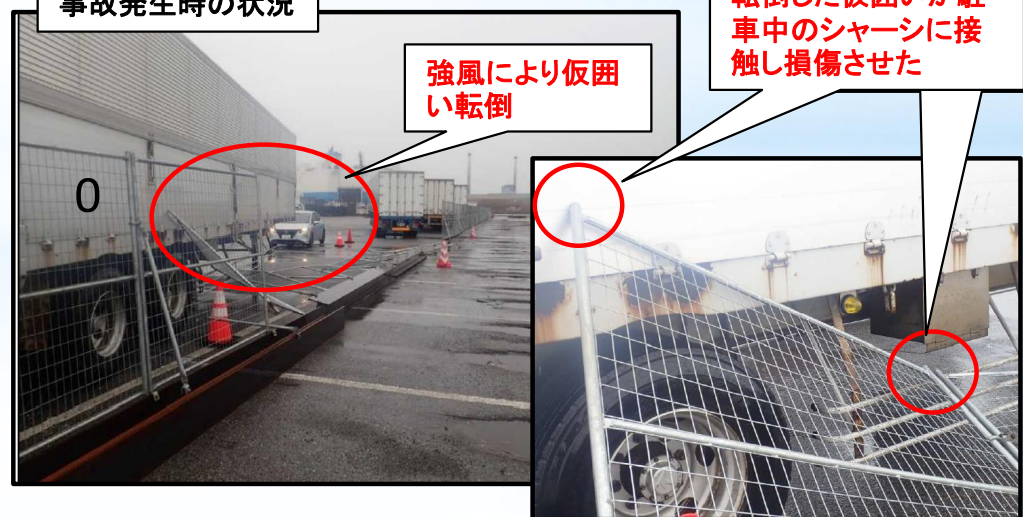
低気圧の影響により予想を超える強風を受けた事により、仮囲い出入口のジャバラゲートが接続する仮囲いフェンスとともに倒れ、近くに停車していたシャーシに接触し損傷させた。

事故発生時の状況

- 出入口は、風の影響を軽減する構造になっているか。例えば仮囲いとは独立した鳥居型建枠及び単管パイプの門扉になっているか。
- 仮囲いの補強がなされているか。例えば、中段部に単管を通し、背後に埋め込んだボルトと単管を番線にて控えを取る形として補強しているか。
- 台風の接近時などの異常気象が予想される場合に備え、現場内の養生を行っているか。

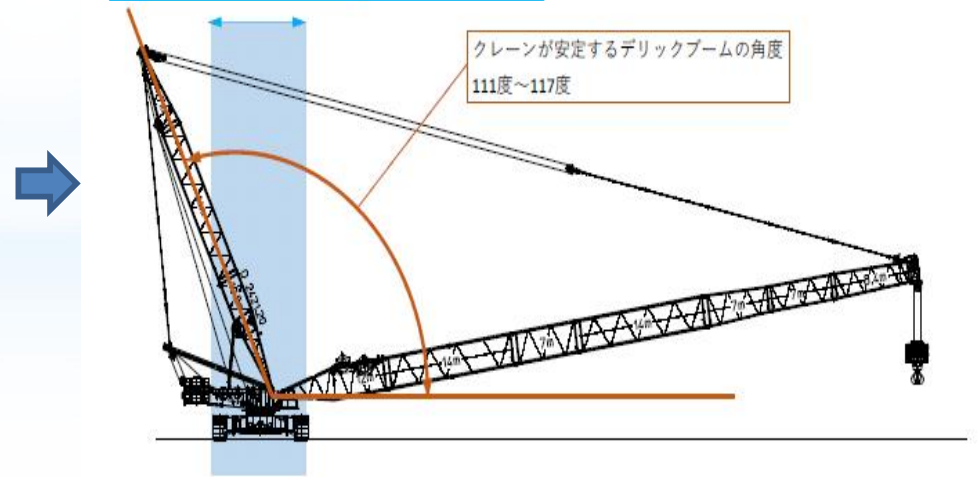
750 t 吊デリックブーム式クローラクレーンの組立て作業中、当該クレーンを右旋回させた際、クレーンブーム側にクレーン本体が傾き始め転倒し、直轄施設を損傷させた。

○事故発生時の姿勢

- ・クレーンの組立にあたっては、熟練した組立作業指揮者が配置しているか。加えて該当社製クレーンに熟練したオペレーターが配置されているか。
- ・作業開始前に作業手順書にて、熟練した組立作業指揮者、元請職員、クレーン組立従事者による周知会を実施しているか。
- ・作業ステップ毎に手順や計器類チェックシートによる確認漏れを防ぐことにしているか。

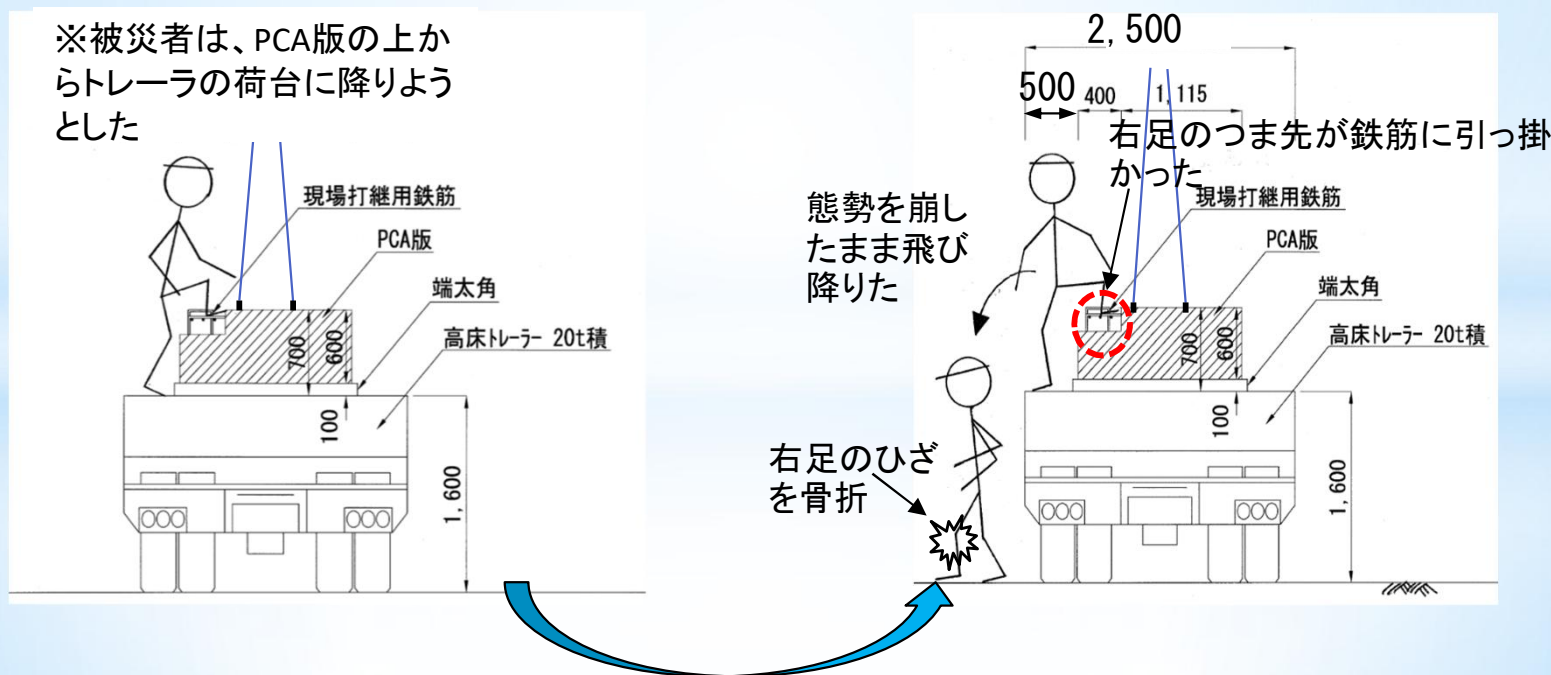
PC版上からトレーラー荷台に降りる際に体勢を崩し、地面に転落した。

※被災者は、PCA版の上からトレーラーの荷台に降りようとした

- 作業手順書を作成し、作業手順を遵守させているか。
- 荷台に上がる昇降設備を設置しているか。
- 玉掛けの有資格が行っているか。

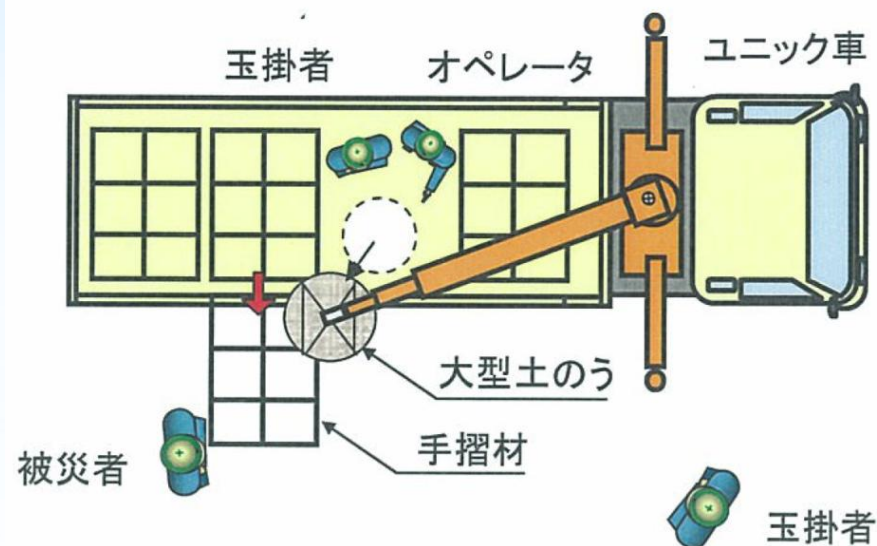
ユニック車で足場材を荷卸し中、クランプ類の入った大型土のうを吊上げ旋回した際、手摺材に引っ掛かり荷台から滑り落ち、作業員に接触した。

土のうを引掛け→手摺材落下→被災者に接触

- 作業手順書を作成し、作業手順を周知しているか。
- 吊り荷の介錯ロープを利用しているか。
- 吊り荷の下に立ち入っていないか。

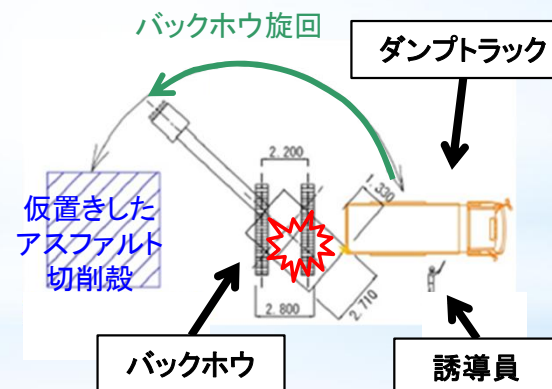
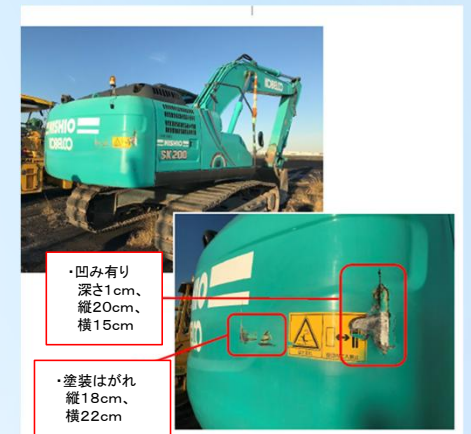
バックホウにて仮置きしたアファルト切削ガラをダンプトラックへ積込むために、バックホウを回転させたところ、バックホウの後部（カウンター）がダンプトラック荷台後方と接触し、ダンプトラックの運転手が負傷した。

バックホウ損傷状況

- 材料仮置き場・バックホウ・ダンプトラックの位置を、バックホウ旋回中心点を頂点として90度（バックホウが90度旋回で作業可能）となるように配置しているか。

- 作業手順書に、バックホウとダンプトラック、誘導員の配置を明記し周知しているか。

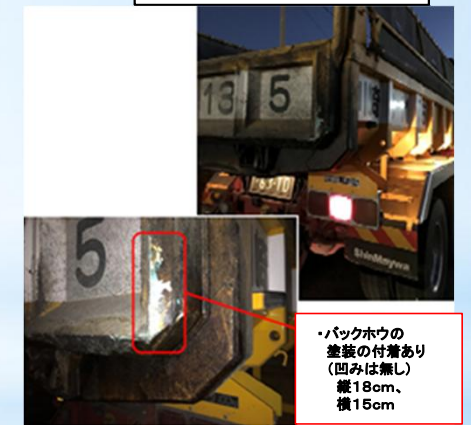
ダンプトラック損傷状況

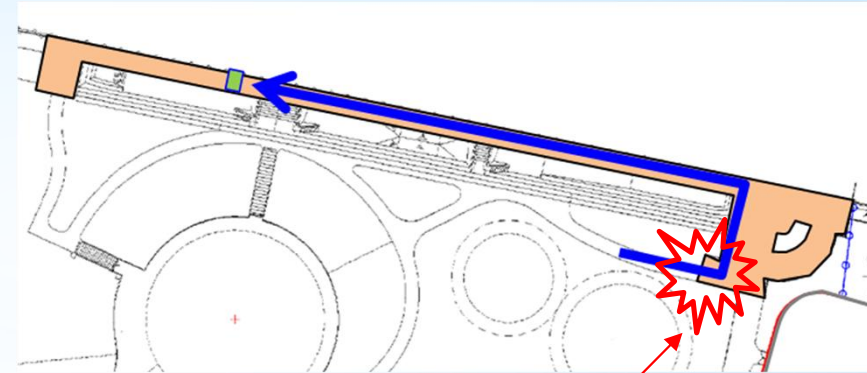
投光器付き発電機をボードウォーク上の所定の位置に配置する際、フォークリフトにてボードウォーク上に乗り上げボードウォーク床板を損傷させた。

ボードウォークを損傷

- 作業手順書を徹底しているか。
- 作業区域の作業条件（現場のルール等）を確認しているか。

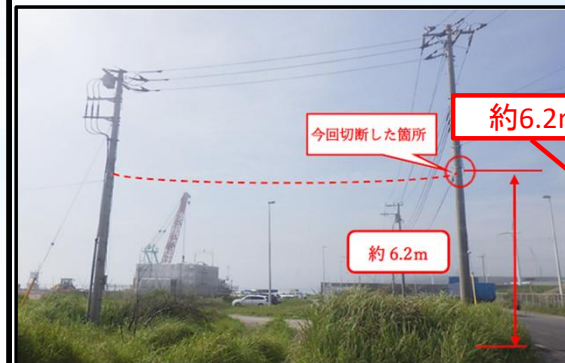
バックホウ移動の際に、吊ワイヤーを運搬するため、ブームをあげたまま（ブーム高約6.2m）運搬・走行し、進路上にあった架空線にブームが接触し、架空線を切断した。

架空線損傷状況

- バックホウのブームをあげたままの自走（吊り荷による自走）を禁止しているか。
- 重機の施工エリア間の移動は、トラック等による回送車により運搬することになっているか。また、決められた運搬ルート以外には走行させないよう徹底しているか。
- 作業方法・内容の変更は禁止することを徹底しているか。
- 架空線等上空施設の位置、離隔距離、注意喚起を明示する看板等が設置されているか。

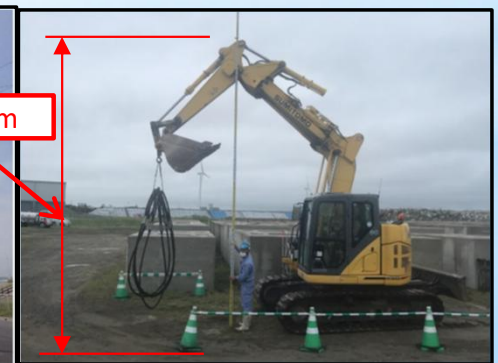
事故発生時の重機の状況(吊り荷走行)

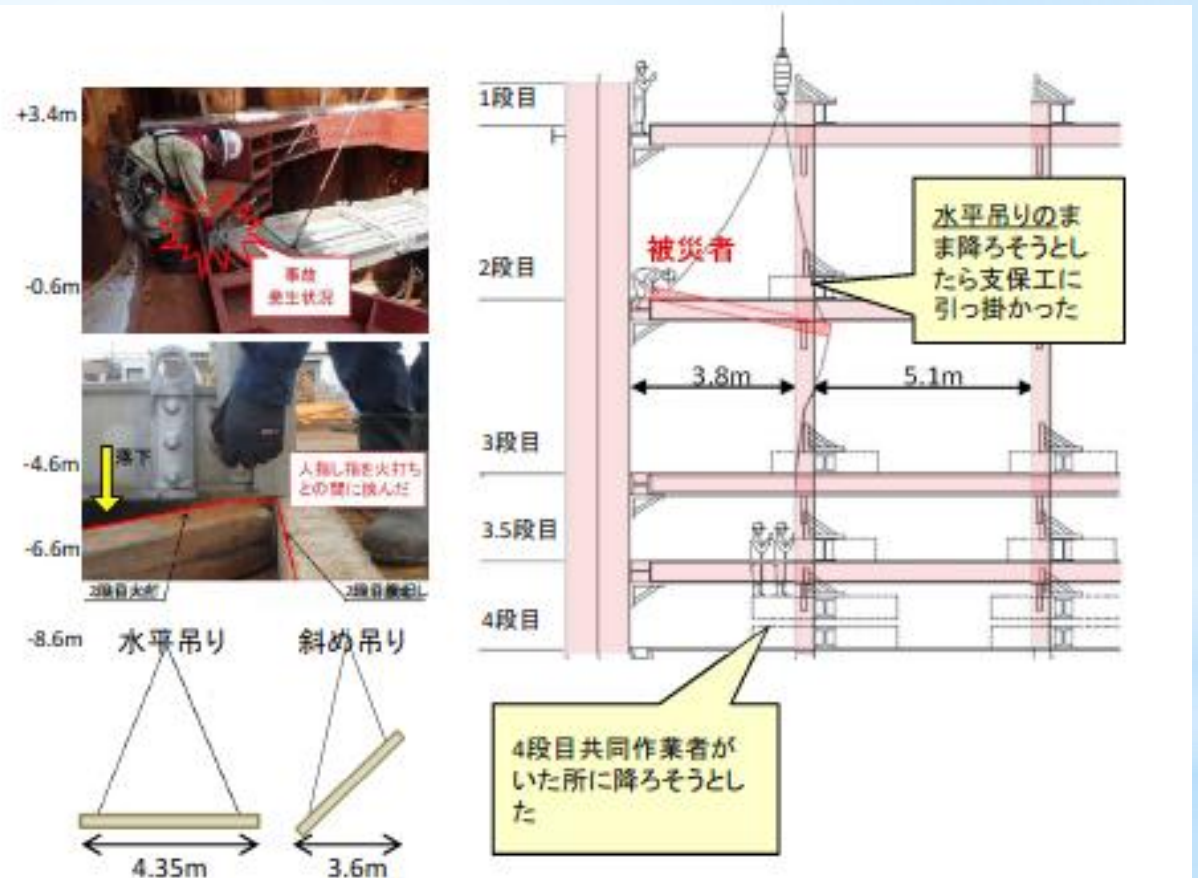
足場を吊り降ろす際、足場が支保工に引っ掛かかり、手で持ち上げて外そうとして手をはさまれた。

- 作業手順書を作成し、作業手順を周知しているか。
- 足場が引っ掛からないような吊り方となっているか。
- 吊り下ろし作業中に直接足場を触らないようにしているか。
- 専任の合図者を配置し指示を行っているか。

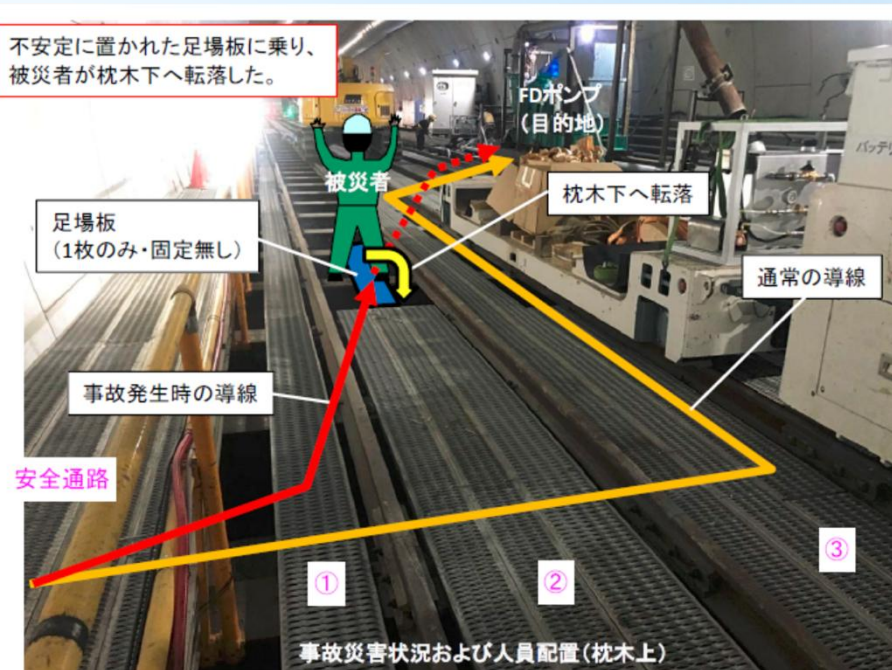
足場の開口部に適切な落下防止対策がないため、作業員が転落した。

・足場の開口部から転落

不安定に置かれた足場板に乗り、被災者が枕木下へ転落した。

- 足場の開口部など危険個所の周知と認識をしているか。
- 危険個所に対する安全対策の徹底をしているか。

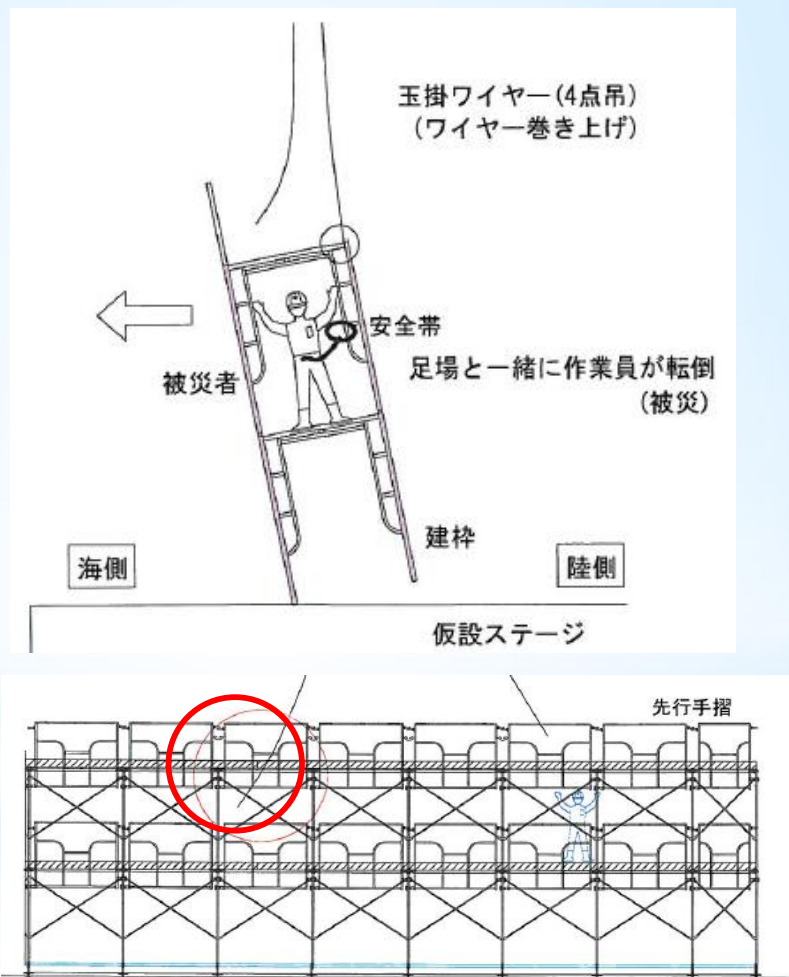
玉掛けフックをクレーンで巻上げた際、足場に引っ掛かり倒壊した。

- 作業手順書を作成し、作業手順を周知しているか。
- 玉掛けフックの巻き上げ時は、引っ掛かり防止の監視者を配置しているか。
- 玉掛け（玉外し）の状態を確認してから巻き上げを行っているか。

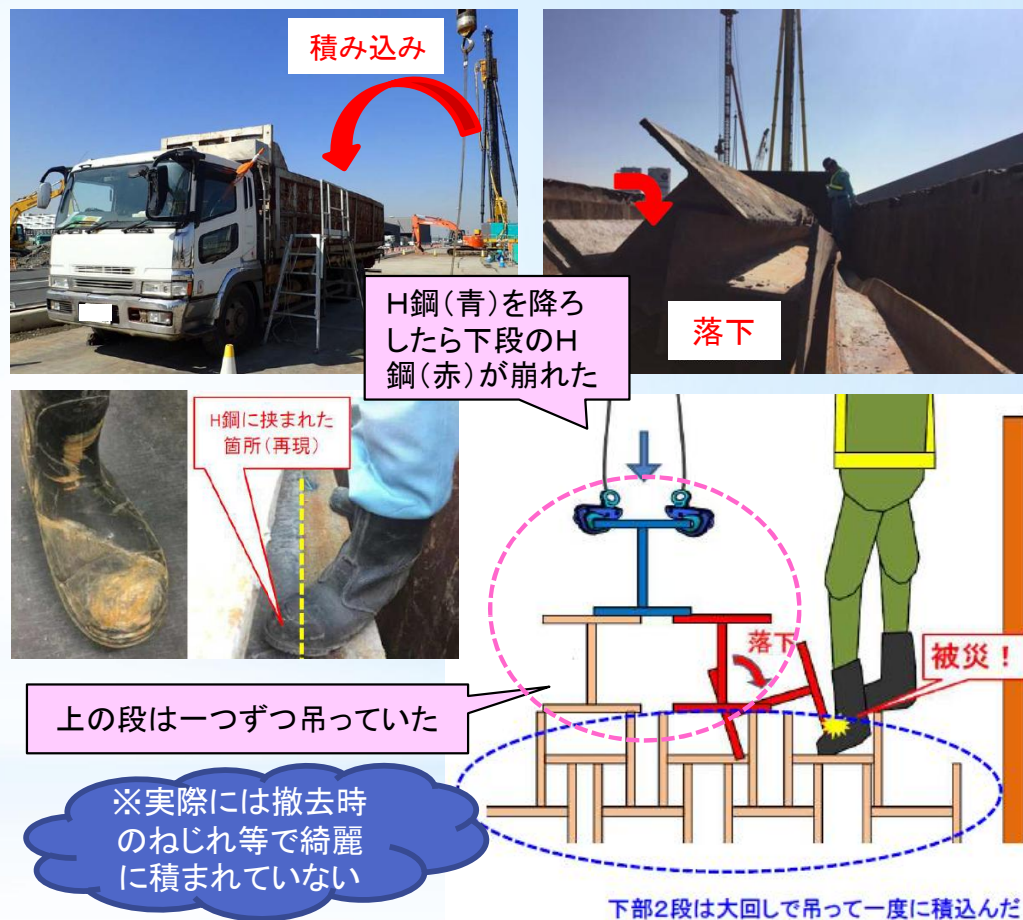
撤去したH鋼をトラックに積み込む際、積み込んだH鋼が荷崩れを起こし、荷台の玉外し作業員が足をはさまれた。

- 作業手順書を作成し、作業手順を周知しているか。
- H鋼を積込む作業において、積み込んだH鋼が荷崩れを起こす危険性を周知しているか。
- 積み込みは一つずつ吊り、積み込み後は安定を確認しているか。
- 積み込んだH鋼の上に載っていないか。

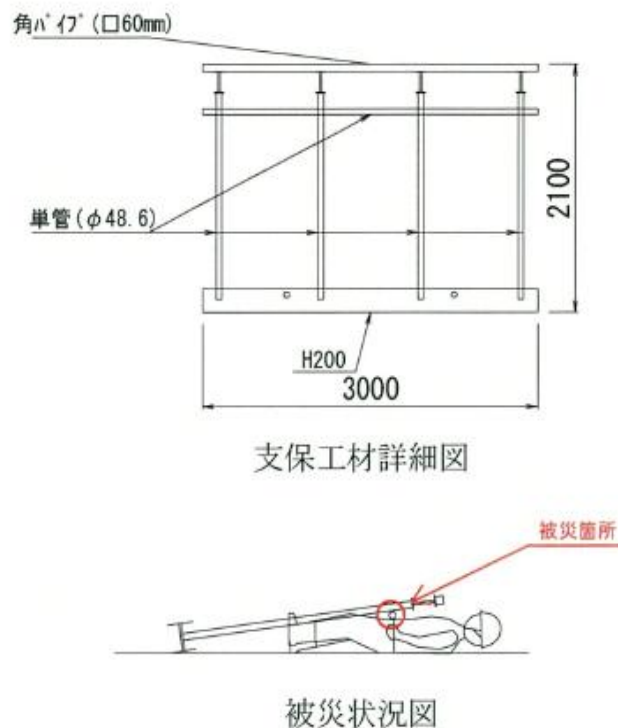
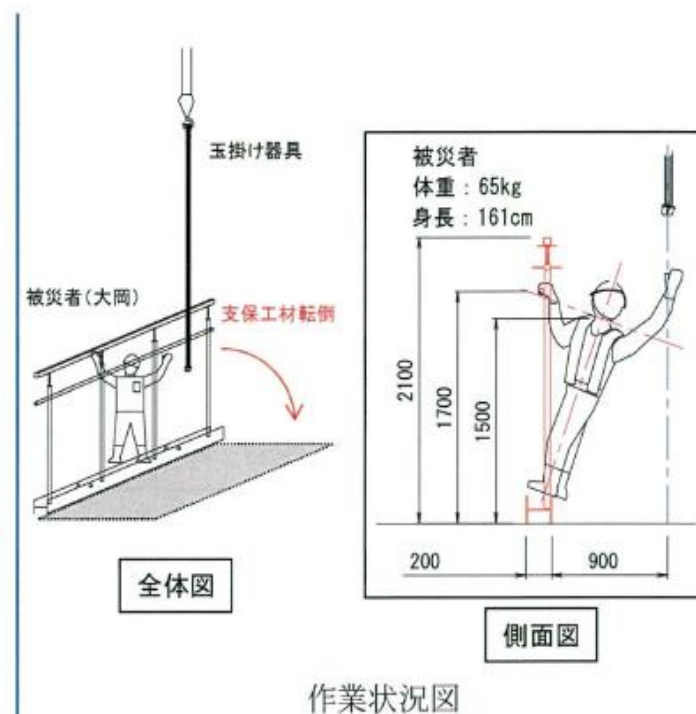
玉掛け材を取ろうと支保工（H鋼）の上に乗って、上向きで身を乗り出したため、支保工材と一緒に倒れ、支保工材と地面の間にはさまれた。

- 支保工の上に乗って玉掛け作業をしていないか。
- 支保工材は倒れないように固定しているか。
- 誘導員を配置して、玉掛け用具を取れる位置に誘導しているか。
- 作業手順書を作成し、作業手順を周知しているか。

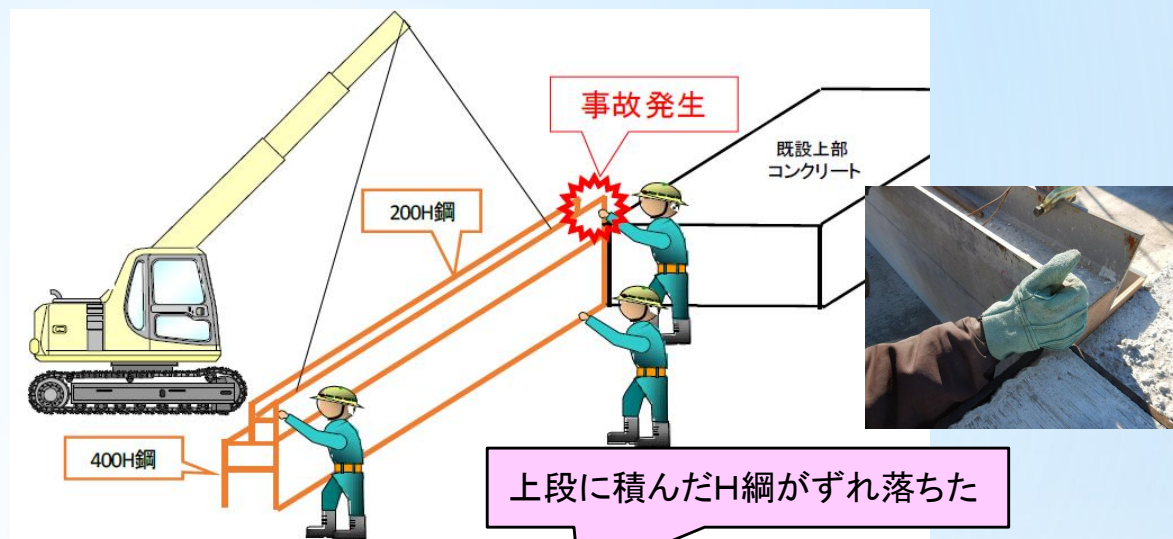
クレーンで吊り下ろしたH鋼がずれて既設コンクリートの中に手をはさまれた。

- H鋼を設置する際にずれないように確認しているか。
- H鋼がずれないように対策をしているか。
- H鋼端部に手を添えていないか。
- H鋼を設置するための作業手順書を作成し周知しているか。
- 専任のクレーンオペレーターを配置しているか。
