2. 事故別注視ポイント

(2) 事故事例・対策

① 港湾編

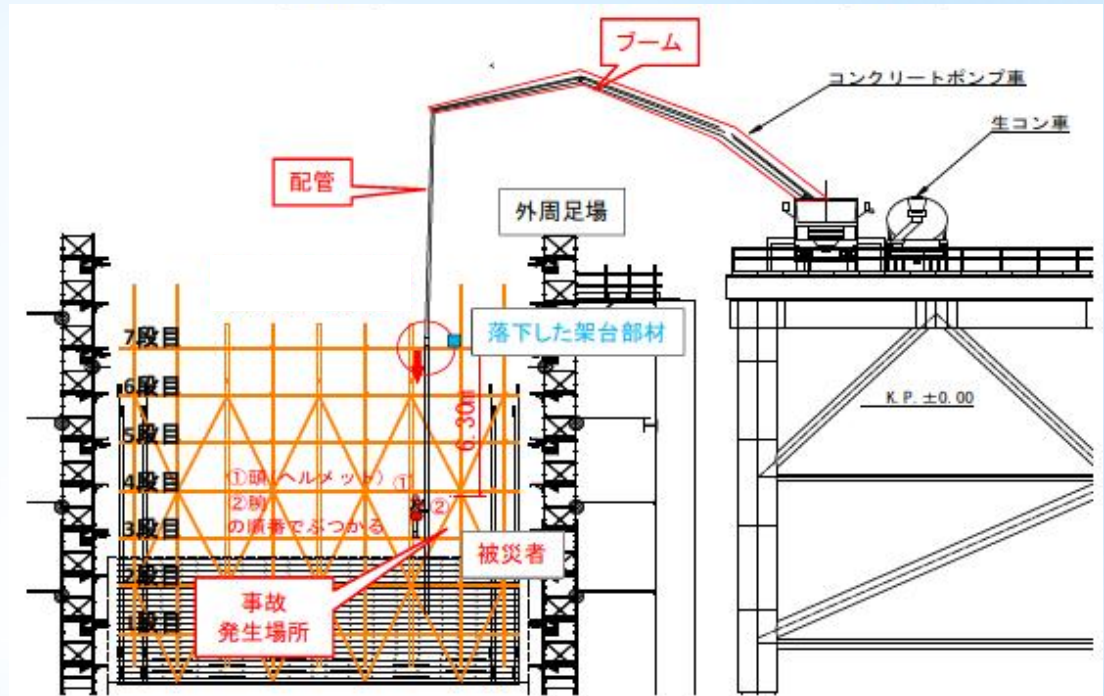
鉄筋架台などの部材とコンクリートポンプ車の配管が接触し、部材が落下した。

架台落下箇所

鉄筋架台と配管が接触。鉄筋架台の一部が下の作業員に落下し打撲。

- 作業員の配置や作業の監視体制は十分か。
- 部材落下のおそれのある箇所がないか事前に確認しているか。
- 配管挿入に際して安全性が確保された打設計画となっているか。
- 鉄筋架台などの部材の溶接強度は十分か。

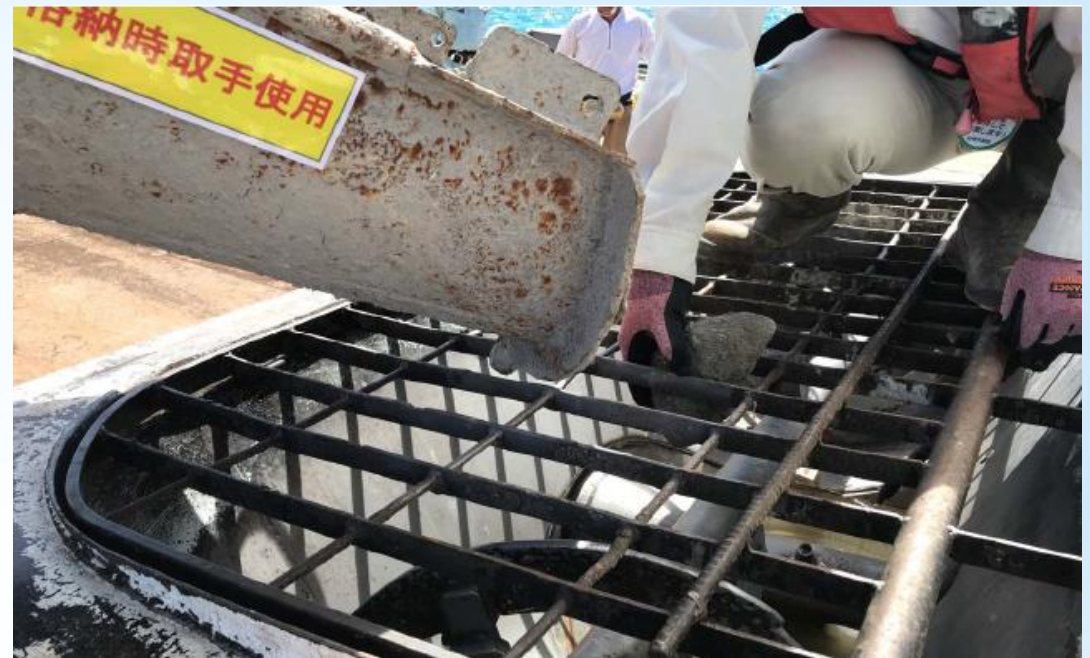
コンクリートポンプ車のホッパーのスクリーンに挟まった異物を撤去しようとした際、スクリーン下のスクリューに手指が接触した。

※回転しているスクリューで手指を負傷

- 異物処理やスクリーンの清掃を行う際は、運転を止めているか。また、作業手順書を作成し周知しているか。
- スクリーンに手を入れないことを周知しているか。
- スクリーン部の危険性について注意喚起の明示をしているか。

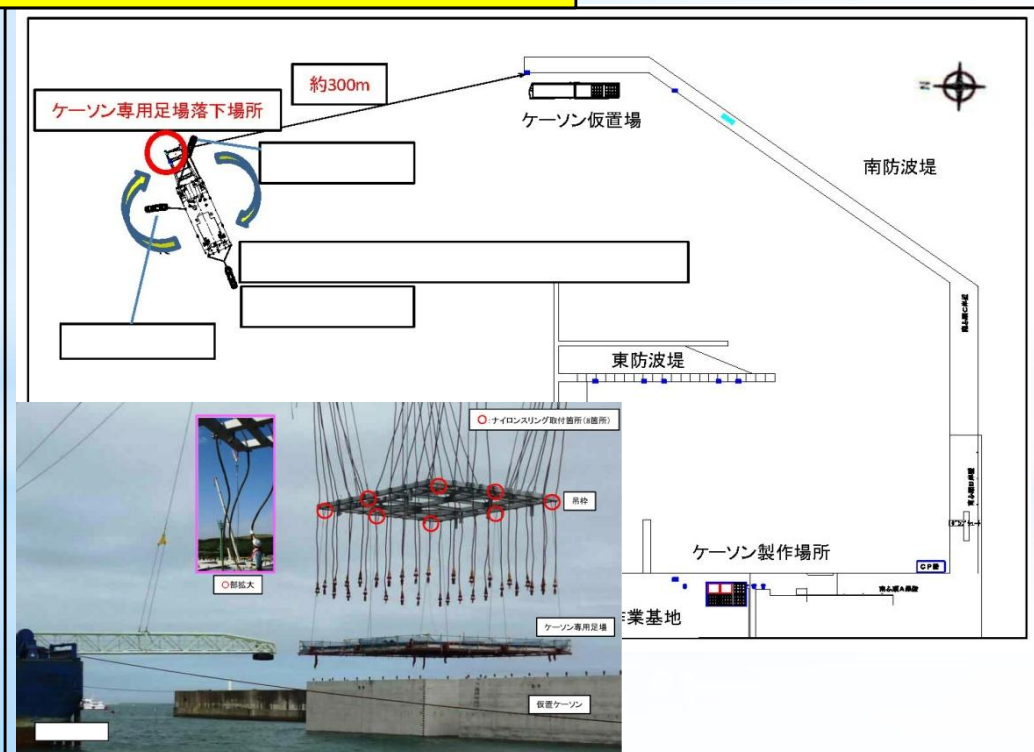
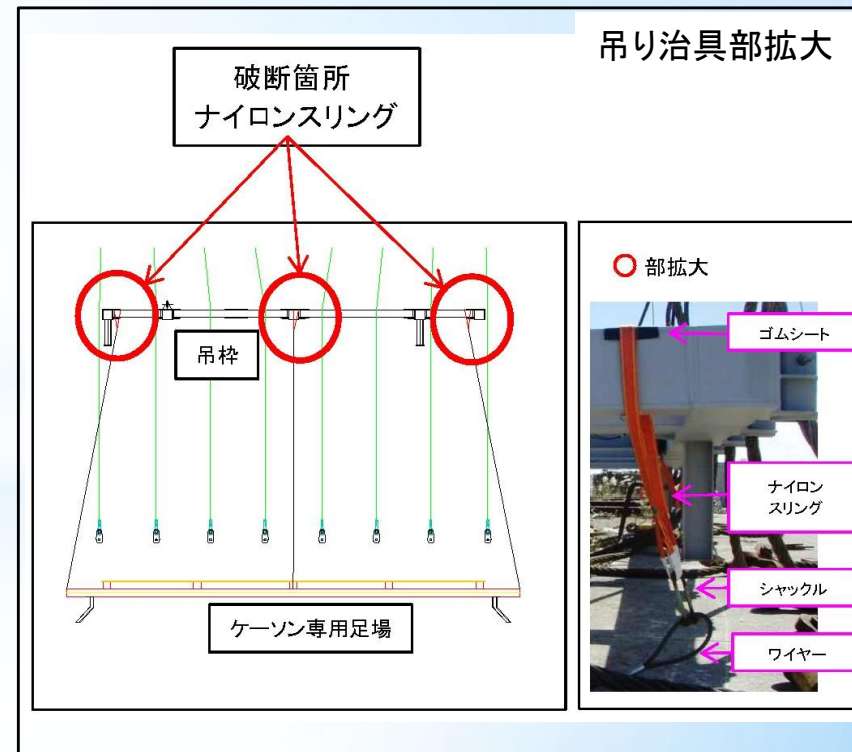
吊枠の下に吊られているケーソン専用足場が、ナイロンスリング破断により落した。

- 耐摩耗性に優れた吊治具を使用しているか。
- 吊治具の点検方法を作業手順書に記載し、周知しているか。
- 始業前などに吊治具の点検を行っているか。

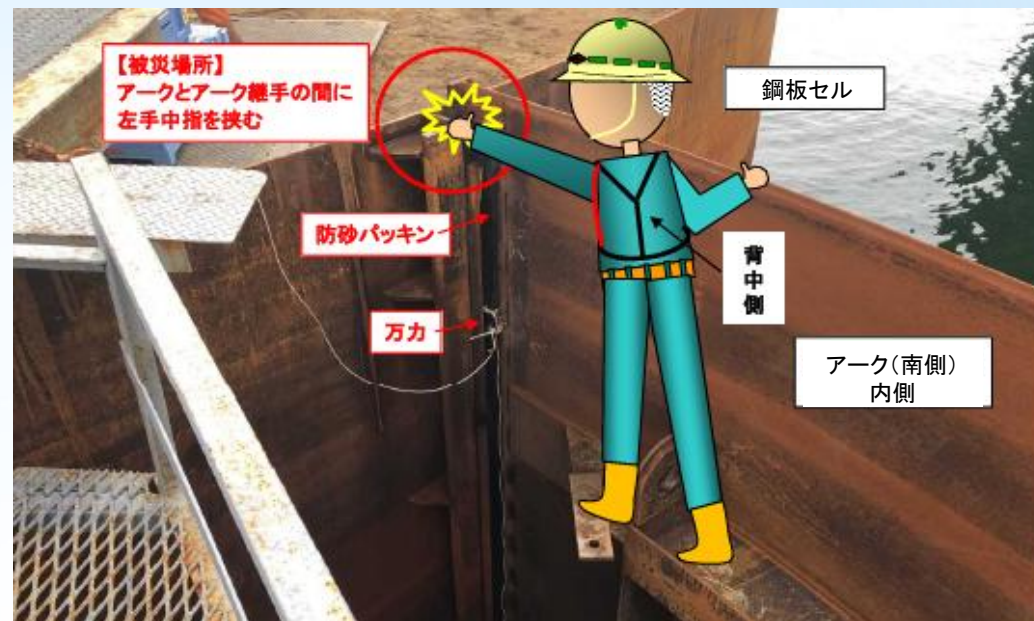
波によるアークの動揺によりバランスを崩し、アークとアーク継手との隙間に手が入り手指をはさまれた。

- 作業手順書を作成し、作業手順を周知しているか。
- 手を挟まれる場所を確認し、手を置かないようにしているか。
- 中詰め材を投入し、安定な体制を確保してから作業をしているか。

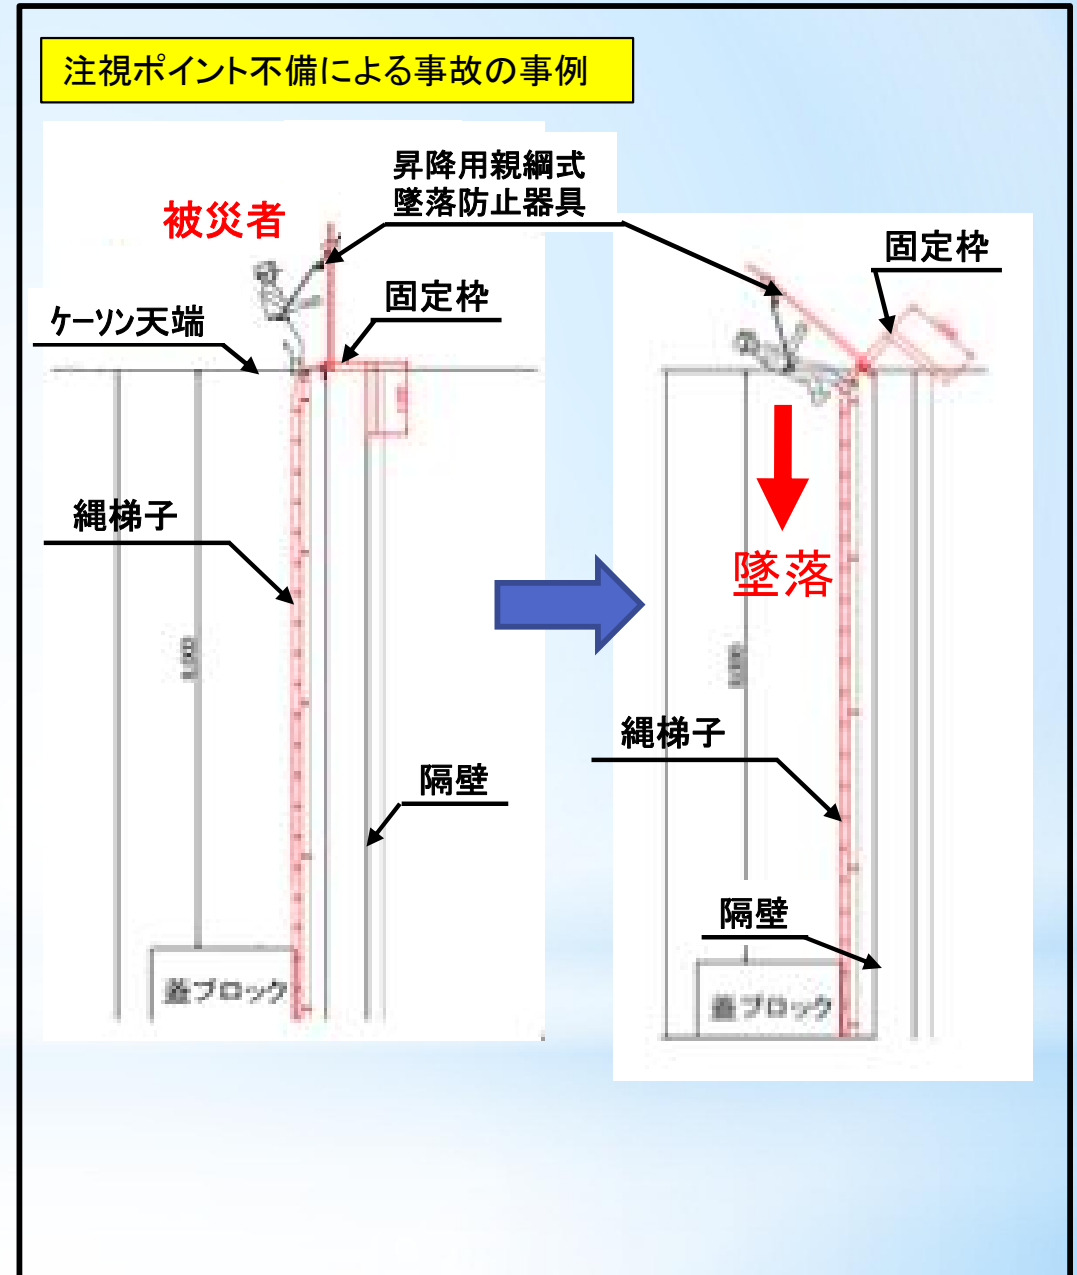
スリットケーソン蓋ブロック設置のためRCケーソン内へ昇降する際、昇降設備の固定が不十分で昇降設備ごと墜落した。

- ケーソン内への昇降は、転落防止背枠付梯子（墜落防止装置付）を使用しているか。
- 墜落防止装置は、ケーソン本体等の単独で機能する箇所に固定されているか。
- 梯子上端は、60cm以上突出しているか。（安衛則556）
- 梯子の踏さんは等間隔（25～30cm）になっているか。（安衛則556）
- 梯子と壁面に隙間は15cm以上確保しているか。（安衛則556）
- 梯子の転位防止措置が講じられてるか。（安衛則556）
- ケーソン内への昇降方法は、安全性を確認した上で、作業計画書を作成し、関係者に周知しているか。

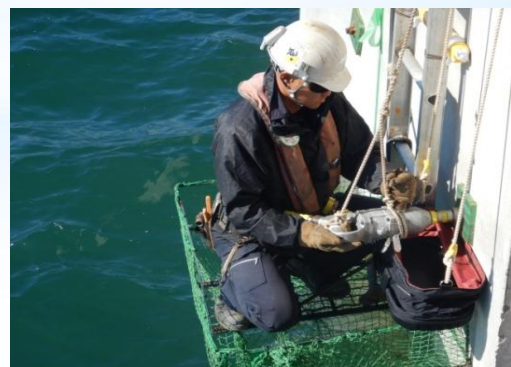
型枠撤去作業中に陸上作業員が落とした止め金具が潜水土に当たった。

- 作業手順書を作成し、作業手順を遵守させているか。
- 撤去する止め金具の長さを確認しているか。
- 落下防止用のネットの設置などの落下対策を行っているか。
- 陸上部と水中部の上下位置が重複しないようにしているか。

落下防止対策 (ネット設置)

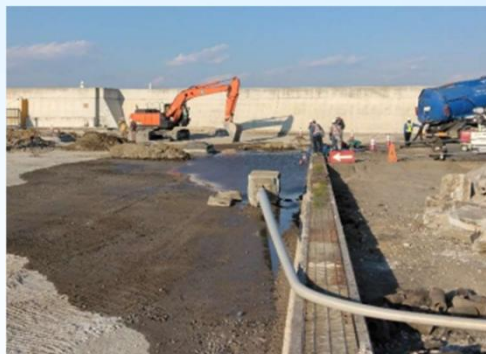
構造物撤去工における掘削作業中、バックホウにて改良体を崩しながら撤去作業をしていた際、改良体内に巻き込まれていた既設水道管が同時に持ち上がり損傷させた。

既設水道管損傷（遠景）

- 埋設物を埋設管理者の図面で確認しているか。
- 埋設物は試掘し露出して確認しているか。
- 埋設物管理者の立会いが行われているか。
- 掘削時に不明な埋設物が発見された場合、再調査を行うことになっているか。
- バックホウで試掘する際に、刃先監視員を配置することになっているか。
- 構造物周囲の試掘時に、手掘りで埋設物の有無を確認しているか。
- 想定した位置に埋設物が発見されない場合の対応を策定し、周知されているか。

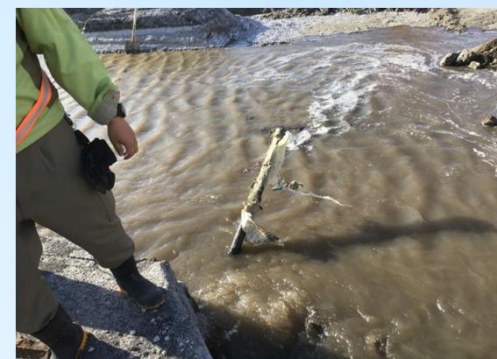
既設水道管損傷（近景）

改良体と共に水道管が上がり損傷

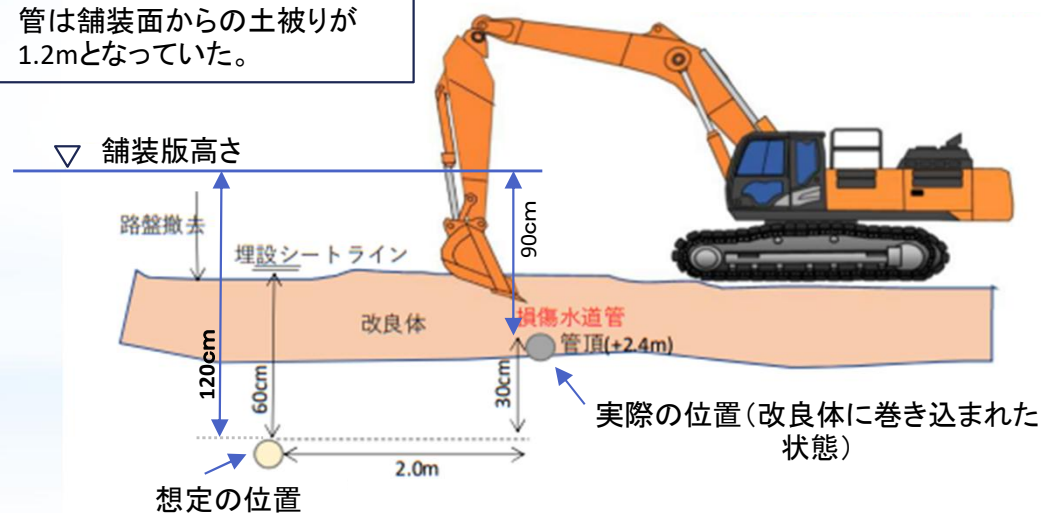
埋設管干渉一覧表には、埋設管は舗装面からの土被りが1.2mとなっていた。

損傷した既設水道管位置(想定と実際の位置)

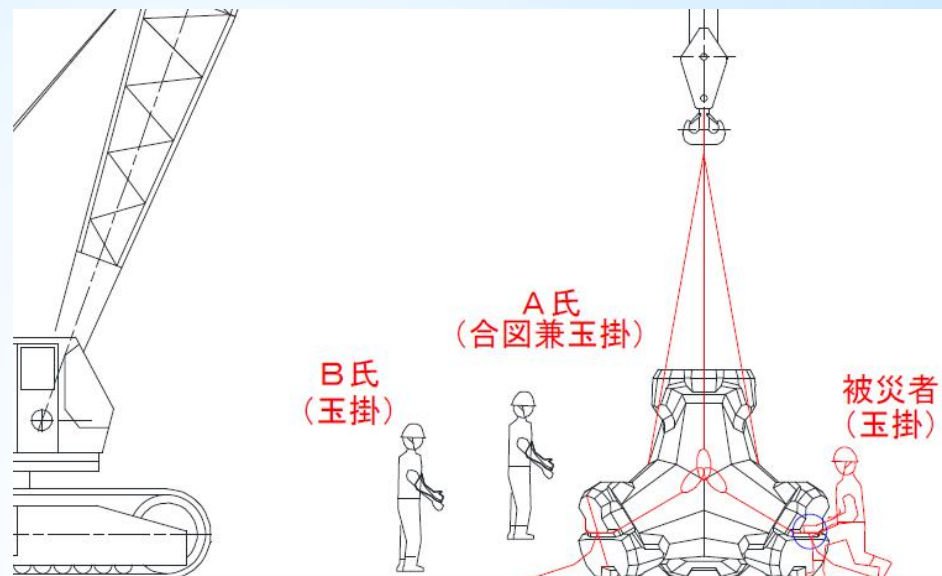
玉掛けワイヤーを直接手で掴み
適正な位置にワイヤーを掛け直す
際、手をはさまれた。

- 玉掛けの有資格が玉掛け作業を行っているか。
- 専任の合図者を配置しているか。
- 合図者は適性な位置で合図をしているか。
- 介錯ロープを使用して作業を行っているか。

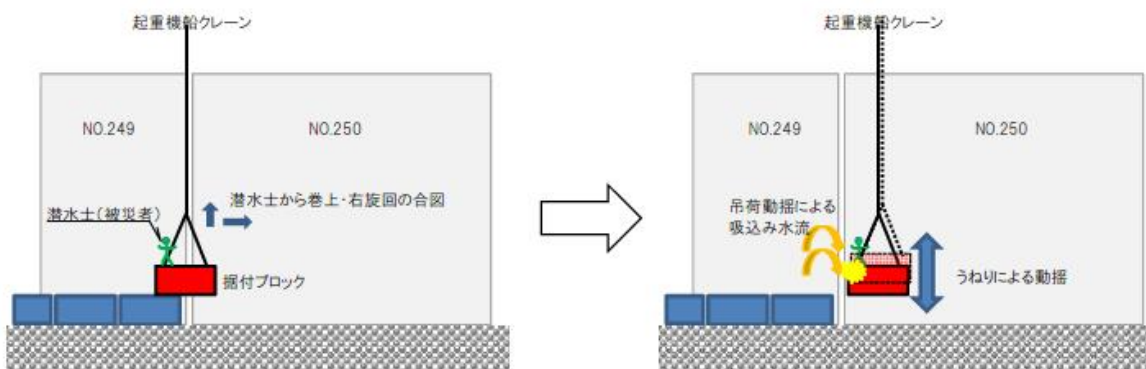
根固めブロックがズレ落ちて、潜水士が下敷きとなった。

【当日の海象状況で潜水士船を使用した場合の作業状況図】

- 根固めブロックが安定した状態で着底しているか。
- ブロック据付作業時の水中視程基準を設定しているか。
- 再据付が生じた場合の作業手順を決めているか
- クレーン巻上、巻下の合図が決まっているか。

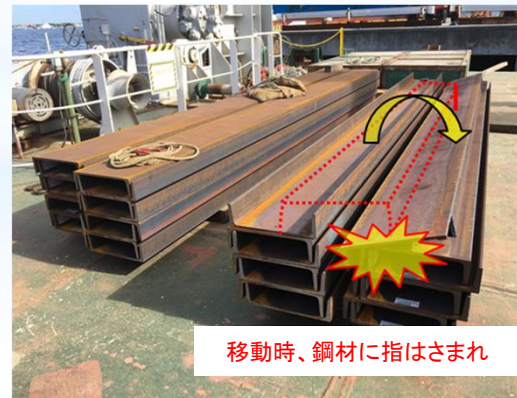
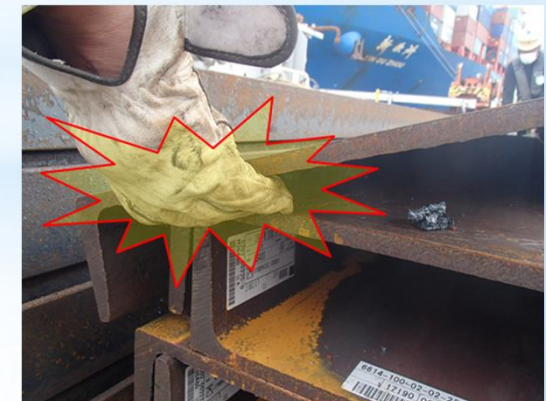
重量物の鋼材を手作業（人力）で移動する際、鋼材間に手指をはさまれた。

船上に積み込んでいた鋼材(270kg/枚)を作業員2名で手作業により移動させようとして作業員1名が左手中指を挟み負傷した。

- 作業計画において、重量物は必ずクレーン等の重機を使用することとしているか。
- 鋼材は崩れないように安定した積み方となっているか。
- 重量物の取扱いに関する安全教育や作業前ミーティングを行っているか。

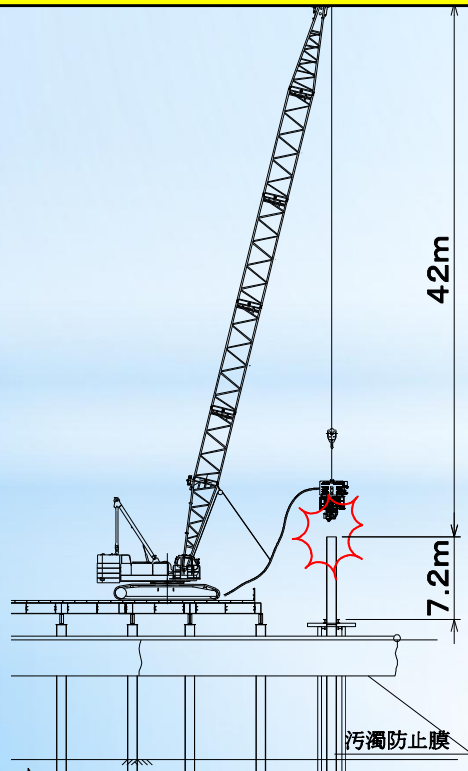
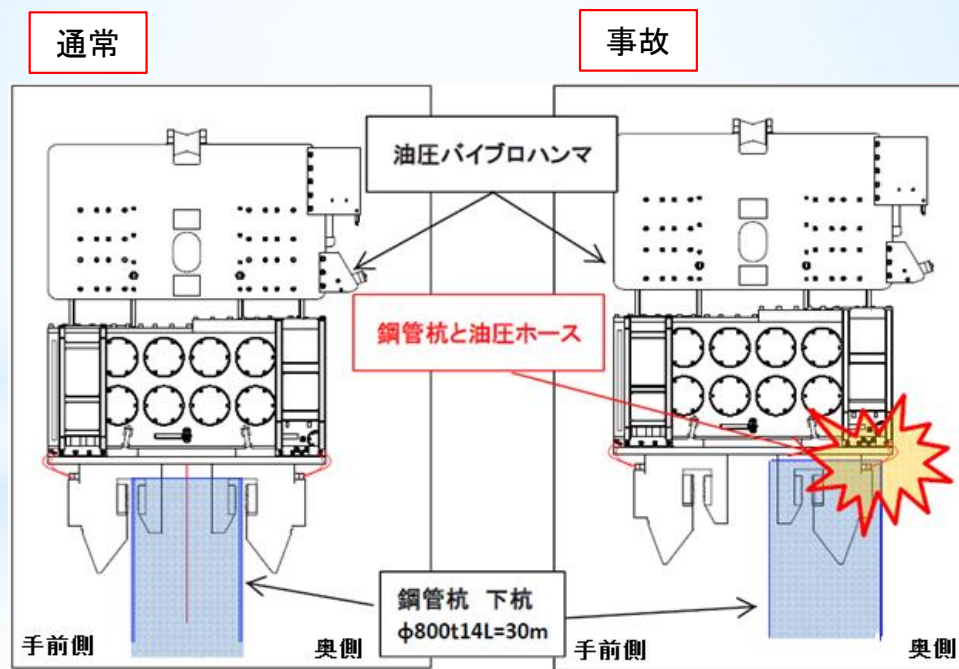
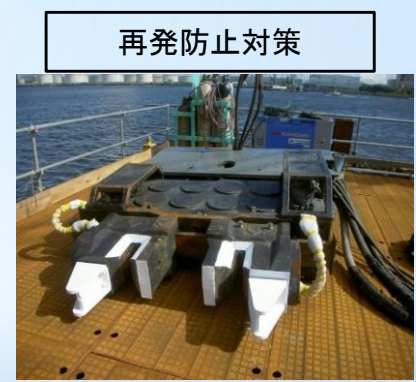
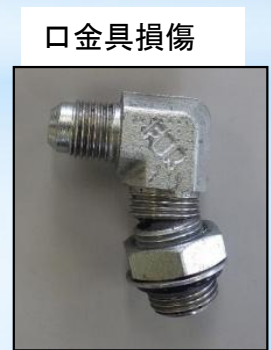
バイプロハンマを鋼管杭にセットする際に、油圧ホースが鋼管杭頭部に接触し、口金具が損傷して作動油を海上に流出させた。

- 合図者と合図を決めて確認しているか。
- 油流出防止対策を講じているか。
- 油圧ホースの劣化や傷など日常点検を行って、定期的に交換しているか。

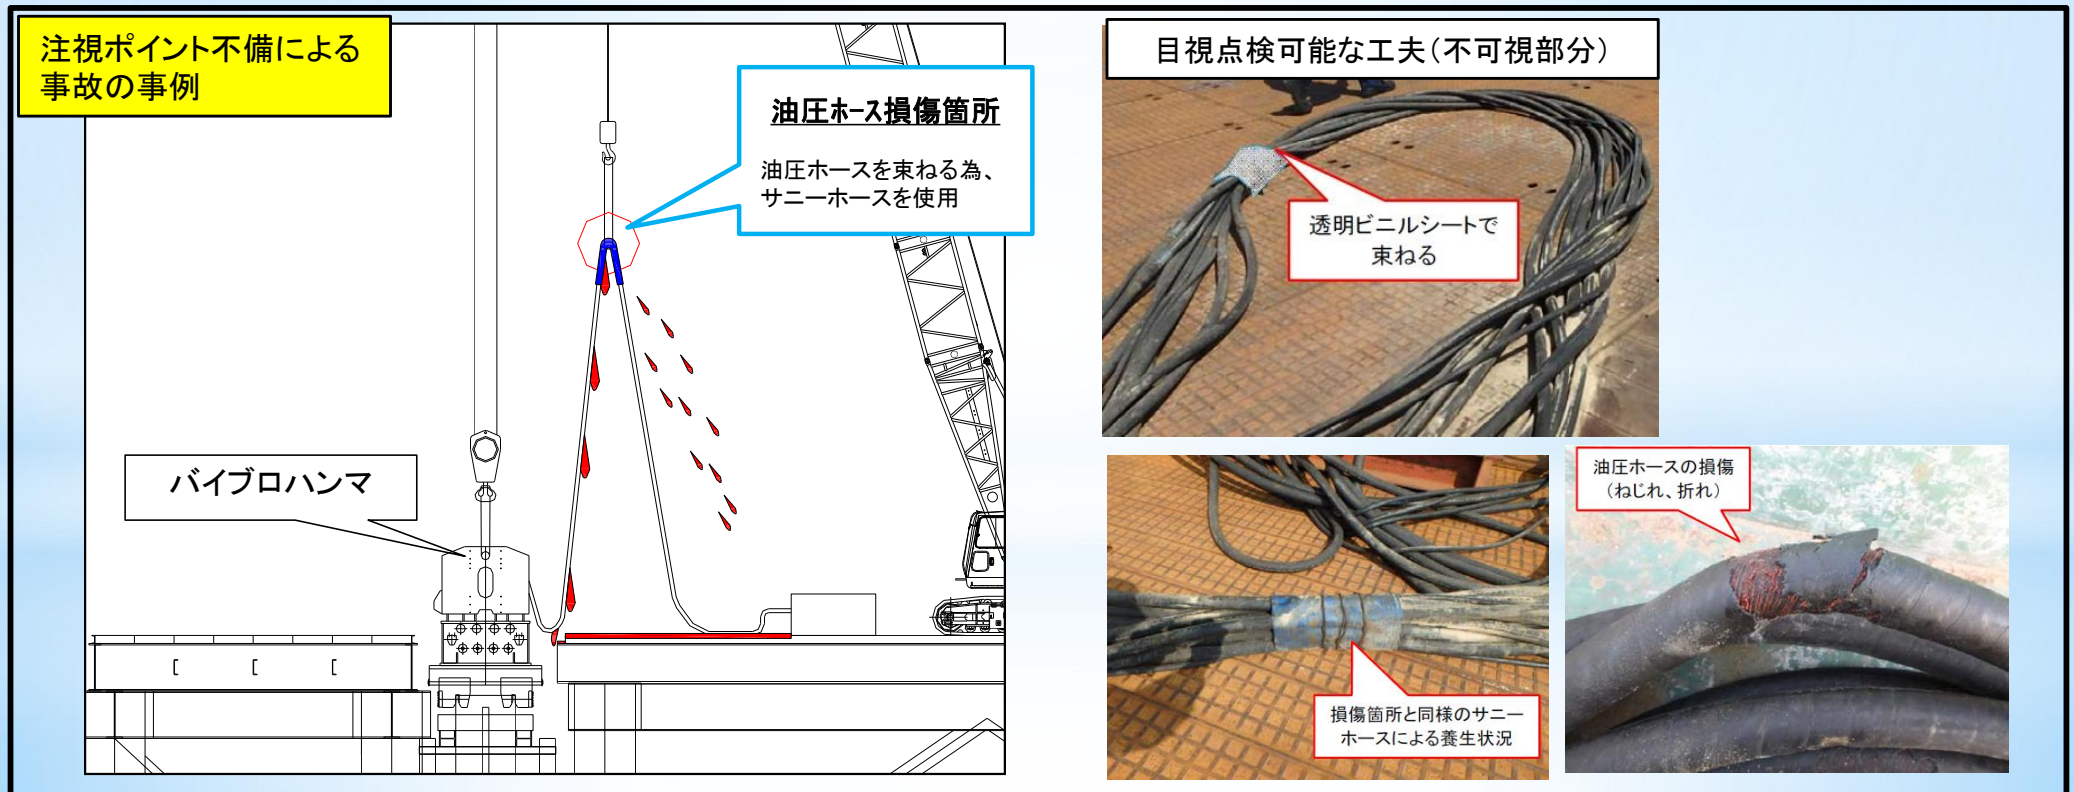
油圧ホースを介錯する吊り点が破損し、作動油が漏れて、海上へ流出させた。

- 油圧ホースの吊り位置を毎回、変えているか。
- 油圧ホースの劣化や傷など日常点検を行って、定期的に交換しているか。
- 油流出防止対策を講じているか。

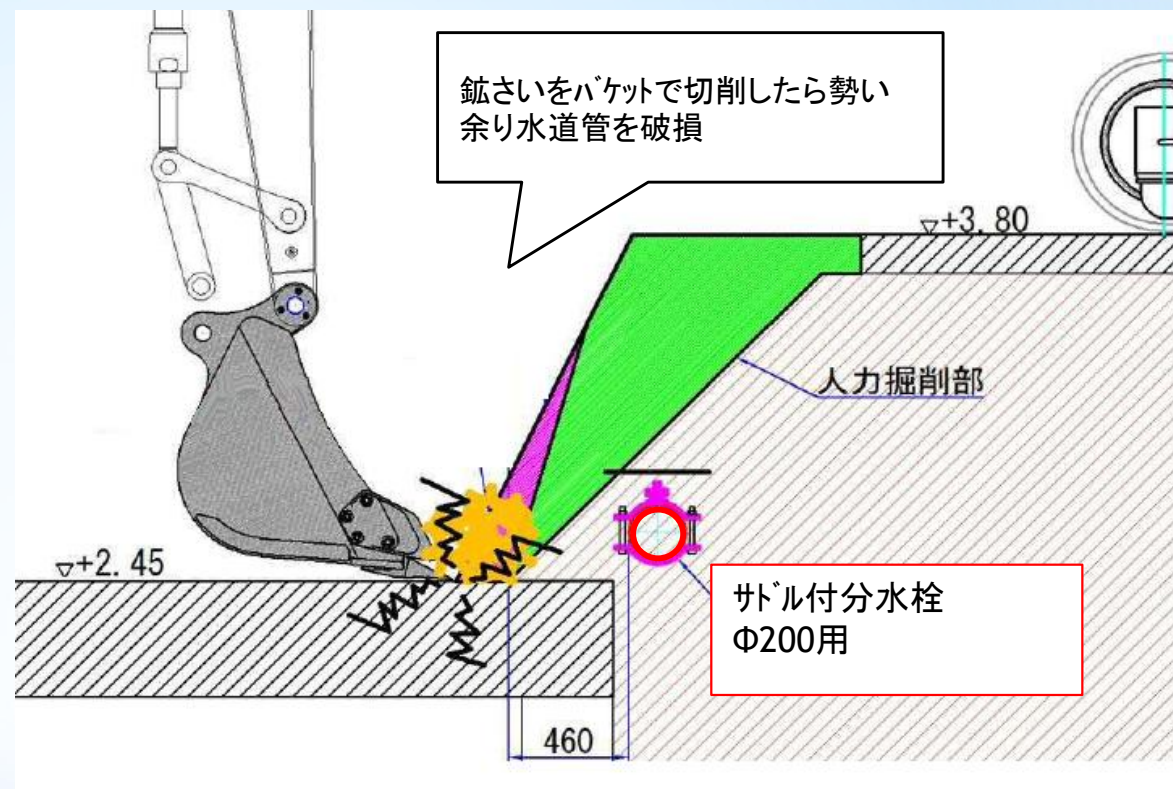
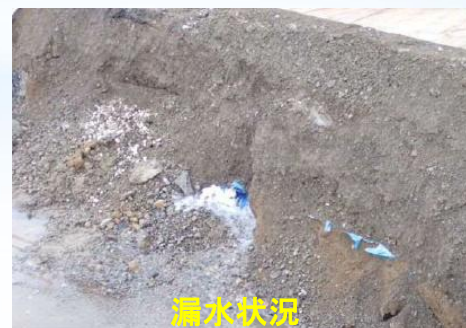
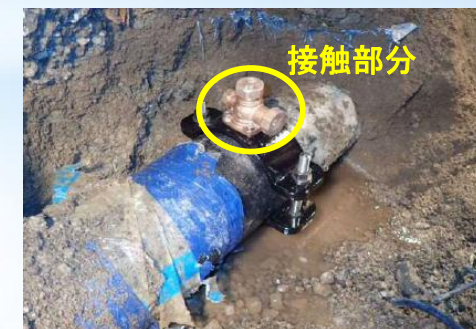
バックホウで鉋さいを掘削する際、バケットの爪で水道管に接触し破損した。

- 埋設物は、施設管理者の図面で確認しているか。
- 埋設物管理者の立会が行われているか。
- バックホウで掘削する際に、刃先監視員を配置することになっているか。

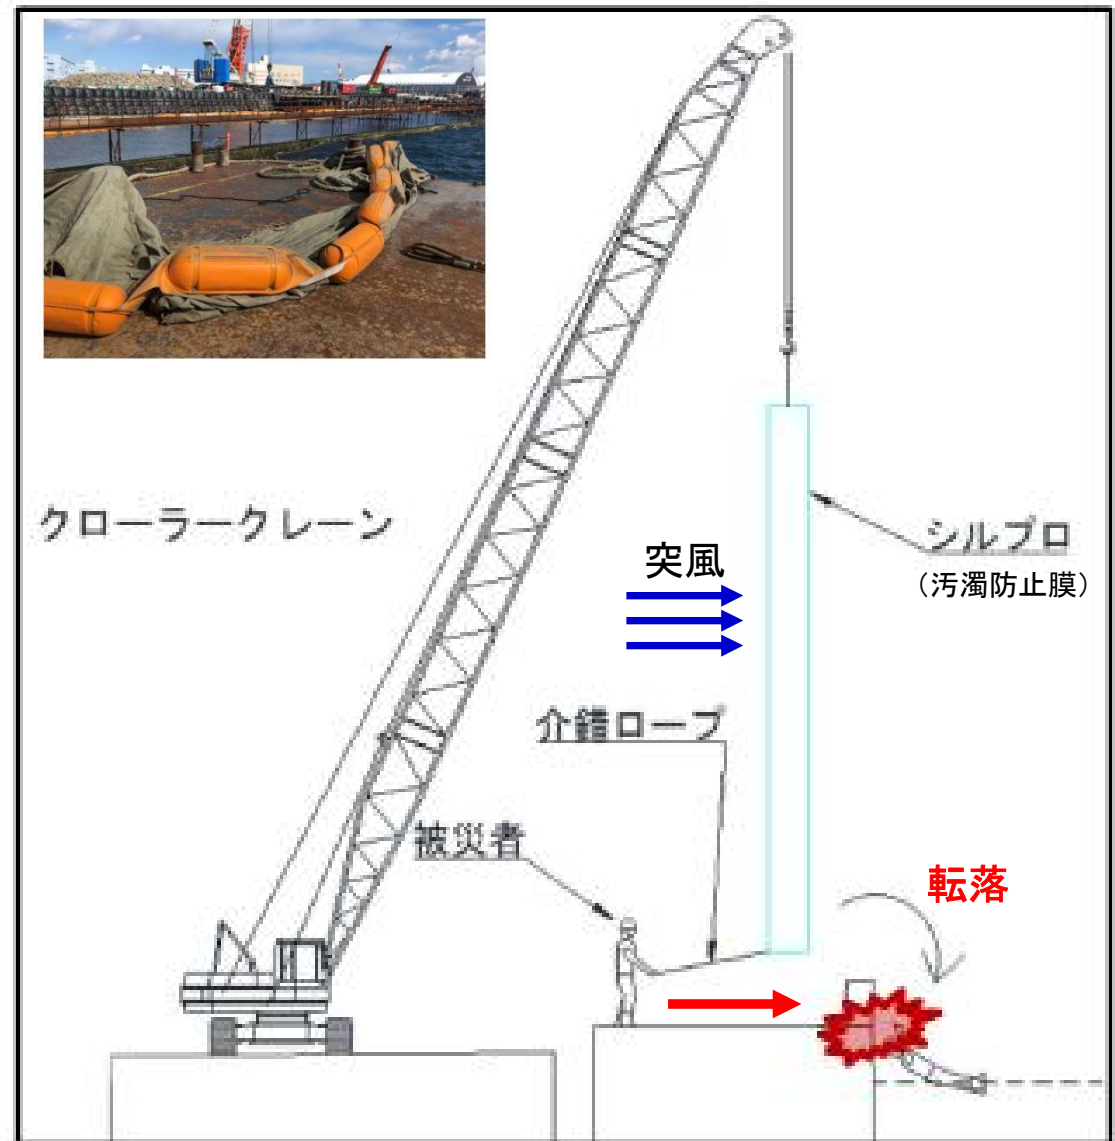
汚濁防止膜が突風に煽られ、介錯ロープを持っている作業員が膜に引っ張られ海中に転落した。

- 作業にあたっては、クレーン則等を遵守しているか。
- 煽られやすい重量物を吊上げる際は、現地の風の状況を確認し適切な対処を行っているか。
- 汚濁防止膜を土運船に仮置く際は、膜を閉じた状態で吊上げて移動しているか。
- 汚濁防止膜設置作業における手順書を作成し、周知しているか。また、海上転落のリスクについて安全教育を実施しているか

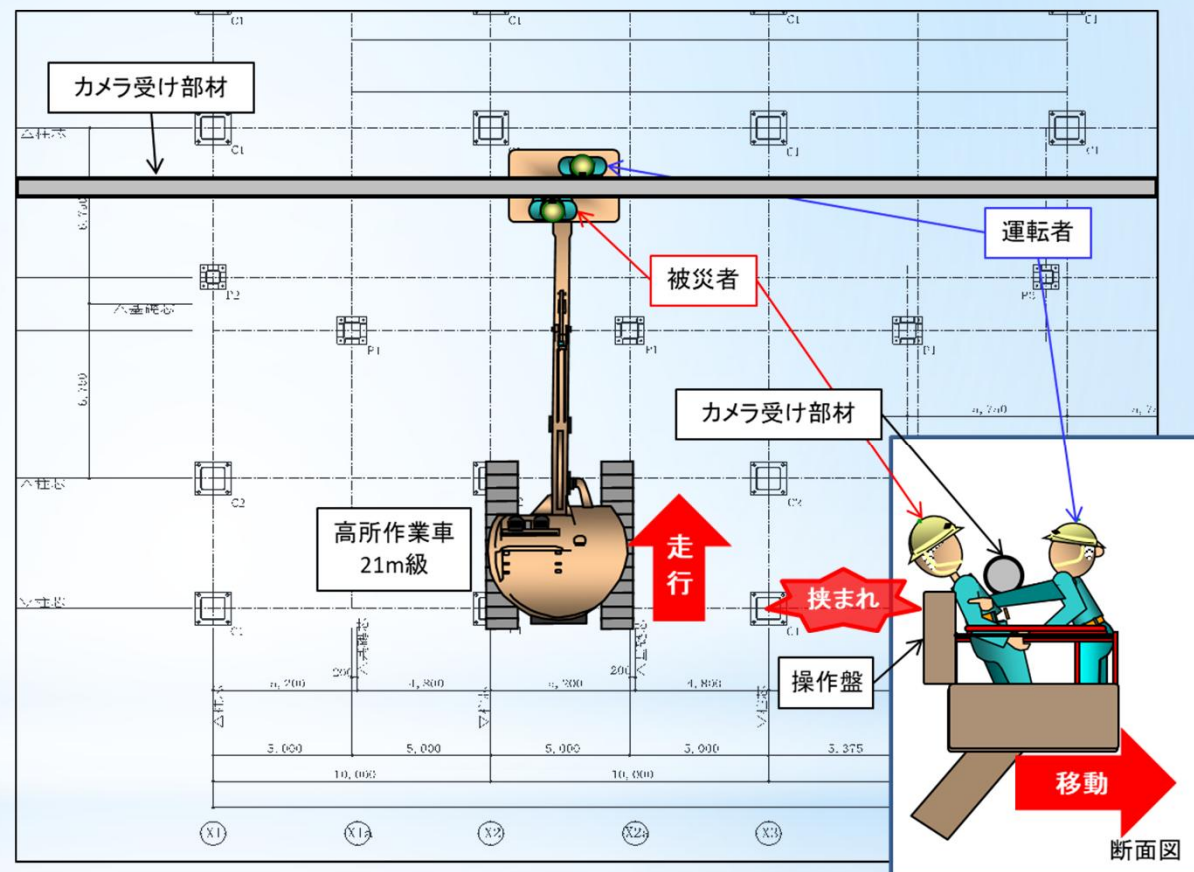
高所作業車の作業台移動時に作業台とカメラ受部材に体をはさまれた。

- 作業手順書を作成し、作業手順を周知しているか。
- 作業台と受け部材に挟まれる位置に立っていないか。
- 作業台を移動する時に声掛けをしているか。
- 作業台を下げてから移動しているか。
- 作業台から乗り出して作業をしていないか。

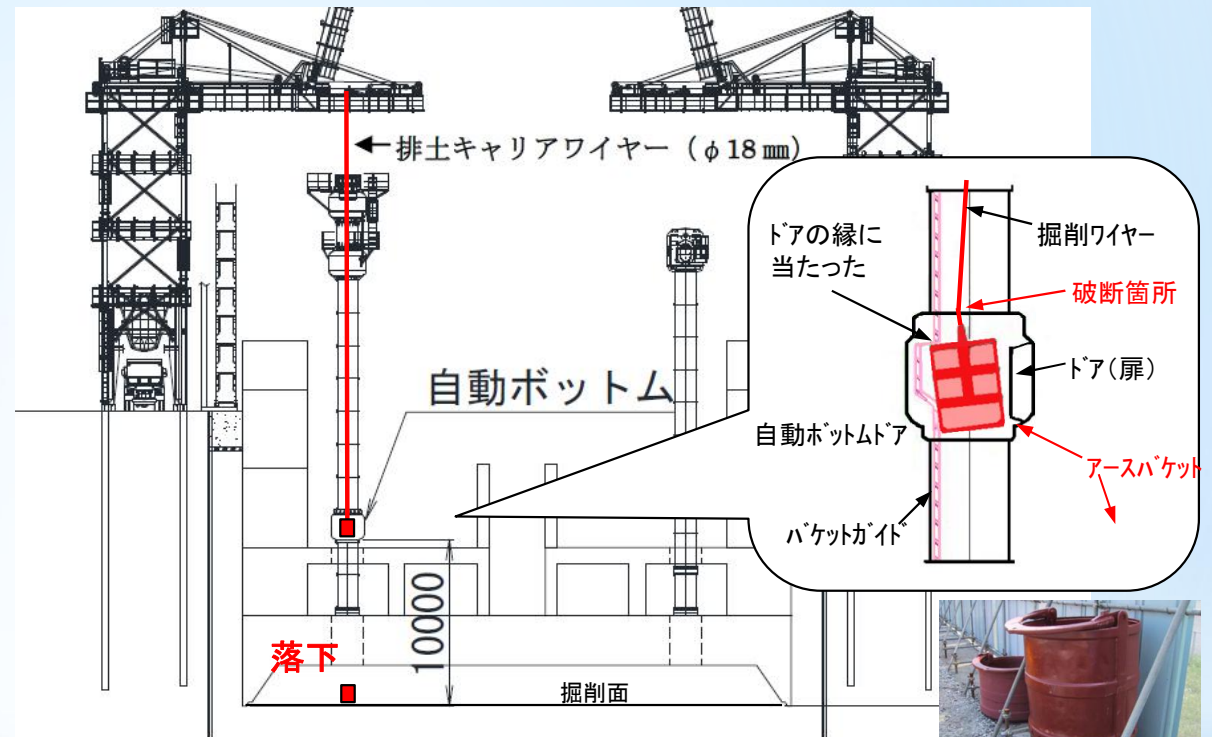
アースバケットの巻き上げを行う際、自動ボットホームドアの内部に接触し、ワイヤーに負荷が掛かってワイヤーが破断してアースバケットが落下した。

- 合図者と合図を決めて確認しているか。
- バケットの下に立ち入っていないか。
- バケットを巻き上げる速度を決めて、巻き上げを行っているか。
- ワイヤーの点検頻度を決めて点検を行い、定期的に交換しているか。

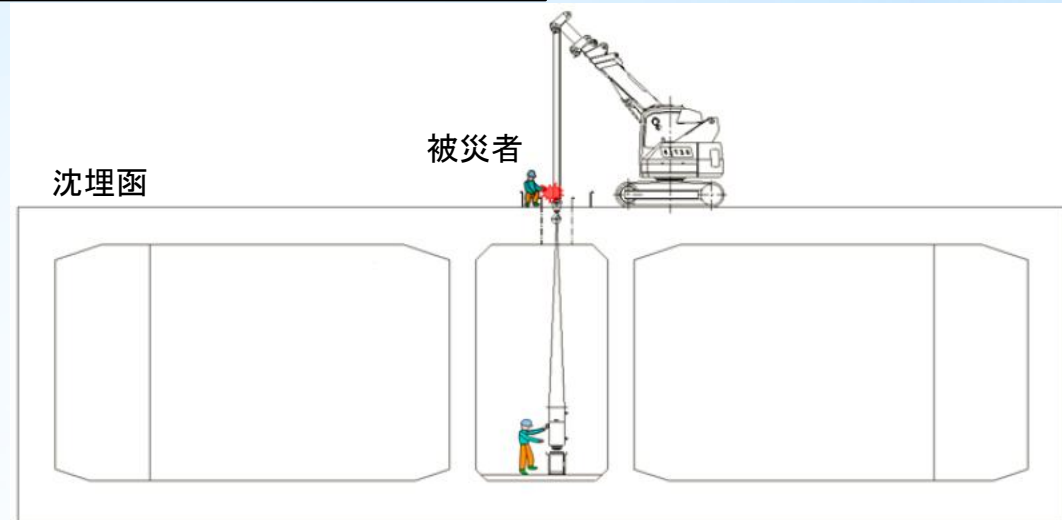
構造物と干渉しないよう吊フックに手を添えた際にフック滑車に手を巻き込まれた。

- 吊り作業中に直接吊具を触らないようにしているか。
- 構造物と干渉等した場合は、吊り作業を中断しているか。
- クレーン作業は、合図者が指示を行っているか。
- 不具合が生じた場合は、職長等へ報告しているか。

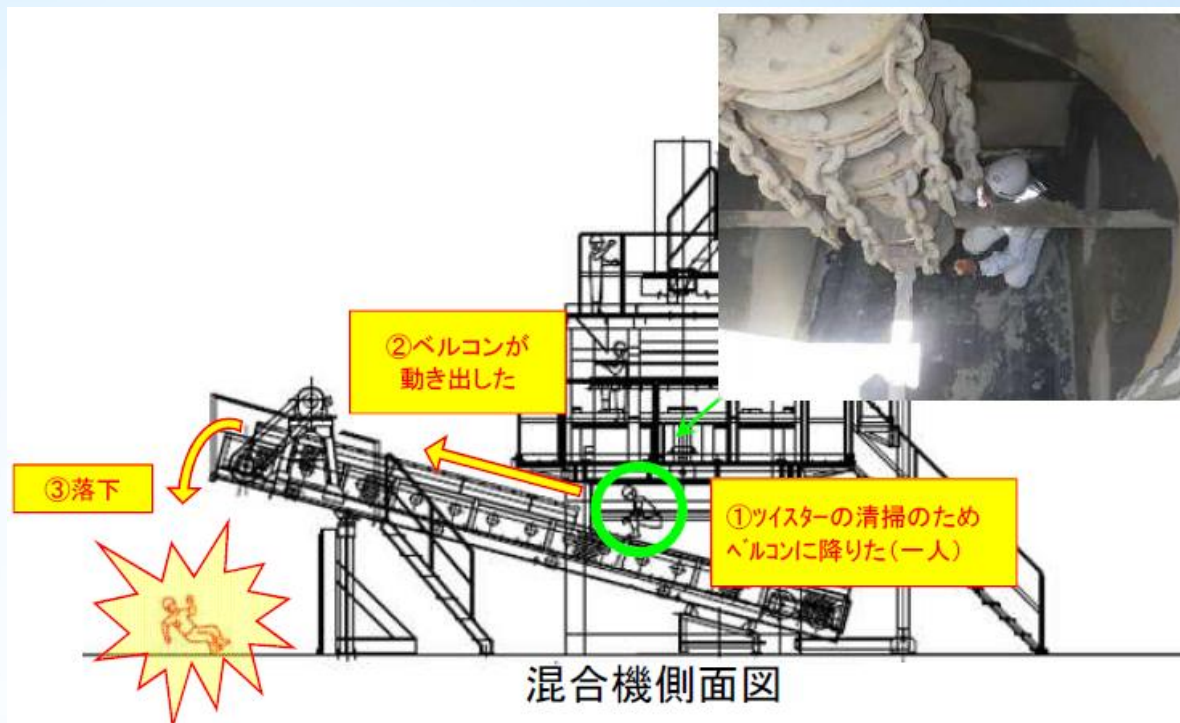
清掃作業中、ベルコンを起動させてしまい、作業員がベルコンに運ばれて落下した。

- 作業手順書を作成し、作業手順を周知しているか。
- 作業の際は分電盤のブレーカーをOFFにしているか。
- 点検作業時は、点検中の札を明示しているか。
- 点検は2人で作業を行うこととなっているか。

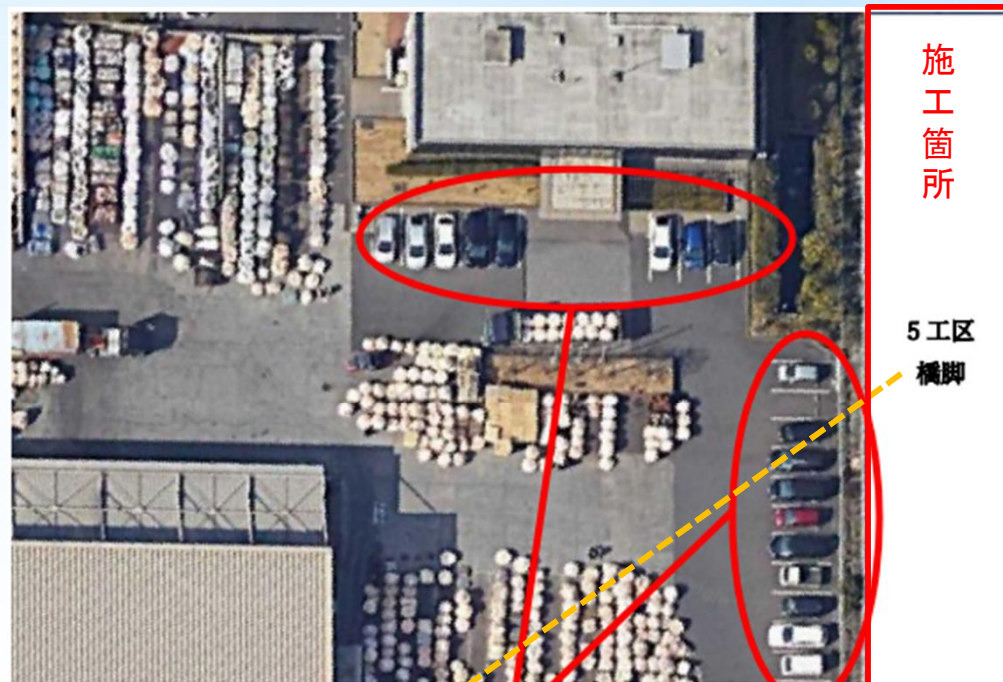
橋梁工事における現場塗装の作業中、塗料を飛散させ近隣企業従業員の自動車に付着させた。

付着状況
1台あたり2～10粒付着

- 飛散防止のための養生シートの範囲が適切か。
- 養生シートに隙間等の異常が無いことを確認しているか。
- 車輻所有者の了解を得たうえで、車両カバーを取り付けているか。
- 風向風速計を設置し、飛散防止管理を行っているか。

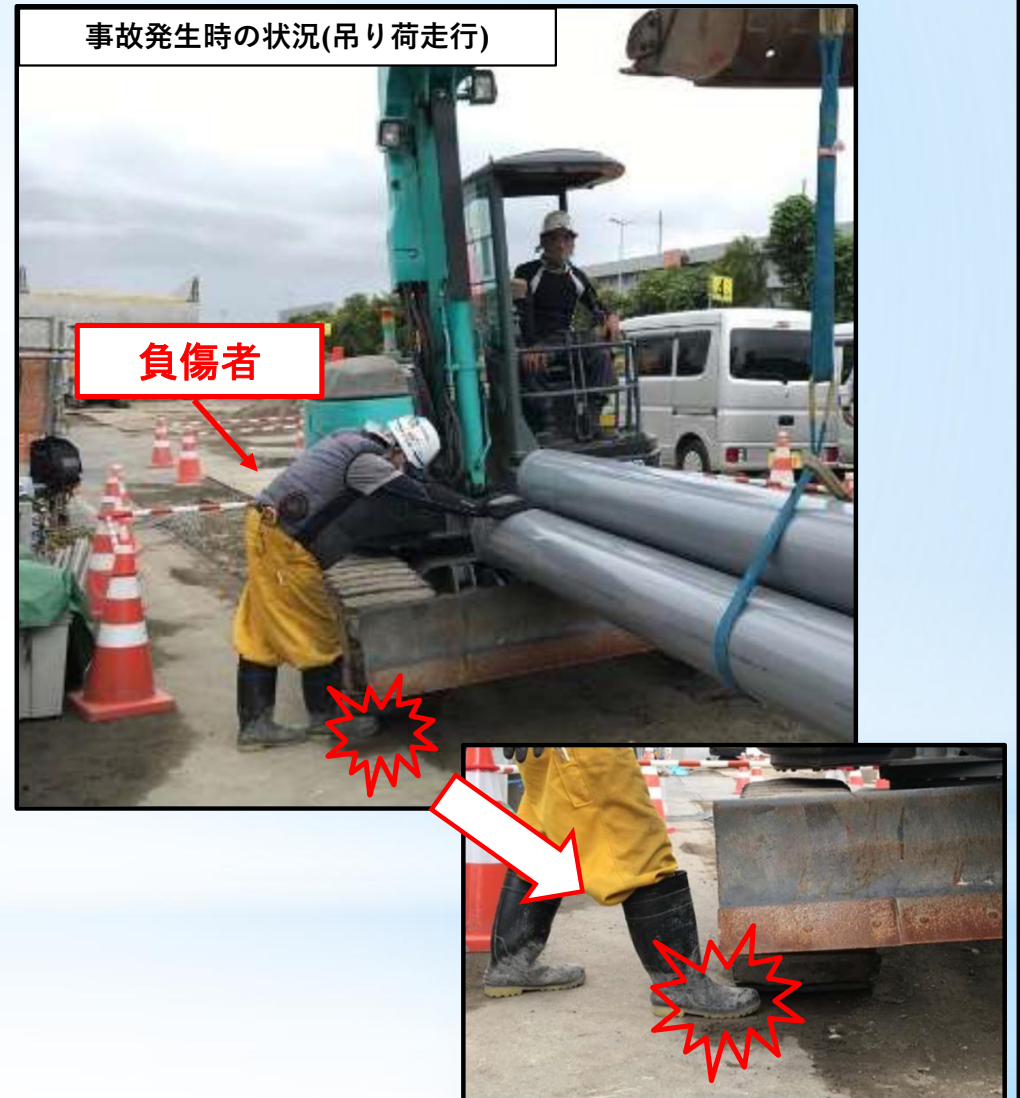
クレーン機能付きバックホウにて資材を吊って運搬を開始したところ、吊っていた資材が揺れはじめたため、作業員が揺れを止めようとバックホウの走行動線前に入り、バックホウのキャタピラに右足のつま先が踏まれ負傷した。

事故発生時の状況(吊り荷走行)

- 作業手順書にある作業方法・内容を変更する場合は、元請の確認を取っているか。
(元請の確認なしでの作業方法・内容の変更は禁止されていることを徹底しているか。)
- 重機の作業エリアに立ち入る場合の「グーパー運動」を徹底しているか。
- 「エンジン停止後の立入り」を重機に明示し、作業員にルールを徹底しているか。

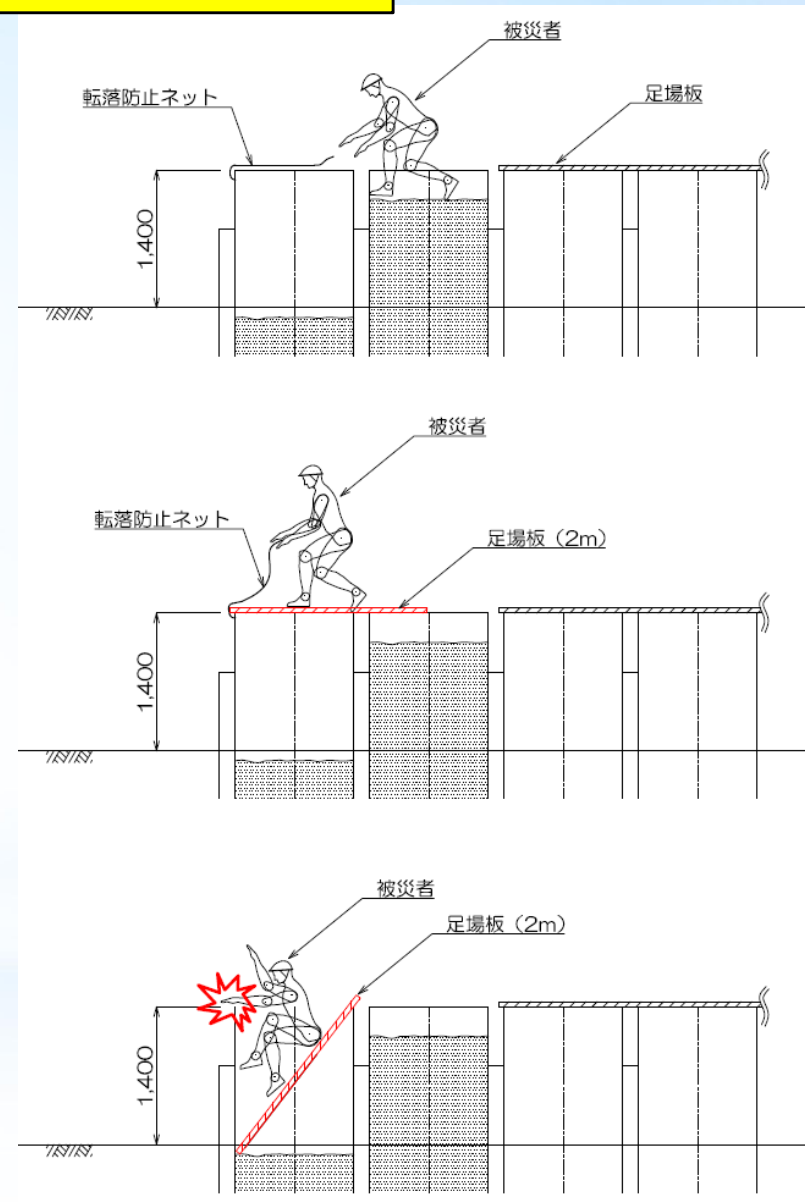
手すりのない足場板を使用して転落防止用ネットを外す際、足場から転落した。

- 手すり、昇降設備等のある足場を設置しているか。
- 墜落防止ネットの撤去等は鋼管矢板上から行わないようになっているか。
- 単独作業を行わないよう徹底をしているか。
