## 2. 事故別注視ポイント

(2) 事故事例・対策  
② 空港編

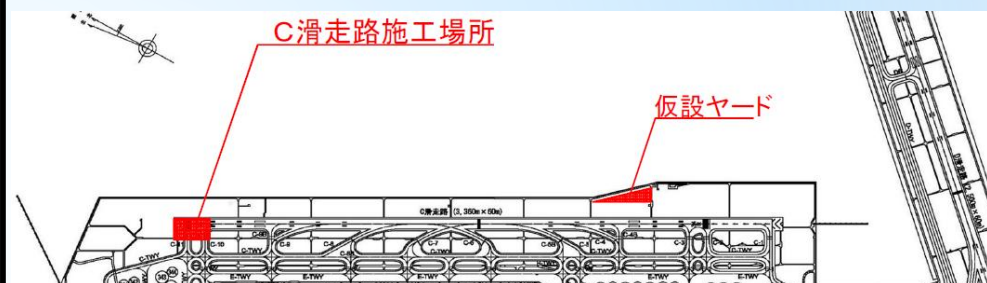
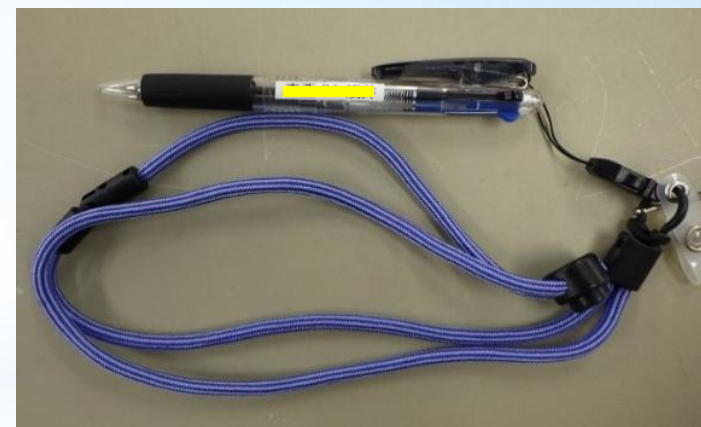
夜間作業終了後の施工区域内へ持ち込んだ備品や作業員全員の持ち物チェックが不十分で、ボールペン等を置き忘れた。

- 個人の持ち物をどの様に管理するかを決めているか。
- 筆記具等は紛失しない様ストラップを付けて首にさげているか。
- 不要なものを持ち込んでいないか。
- 安全教育を繰り返し実施されているか。

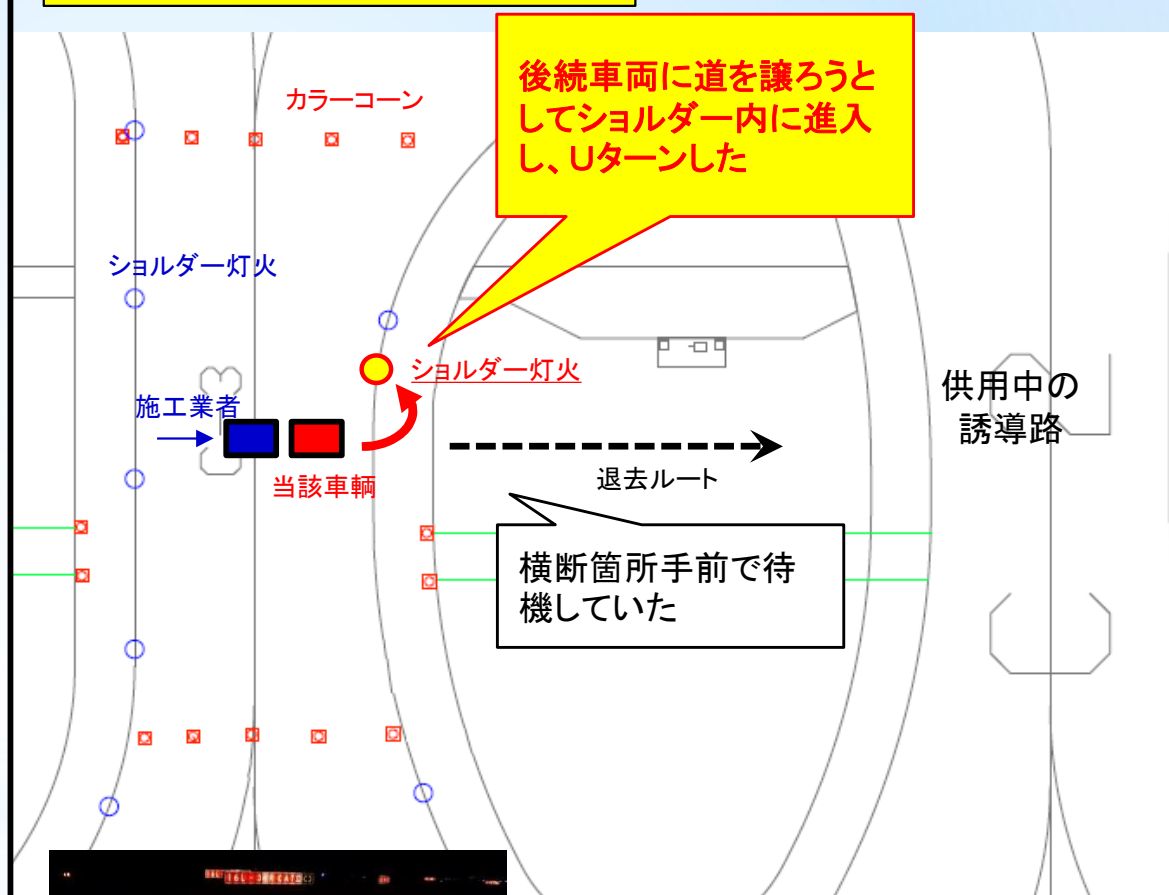
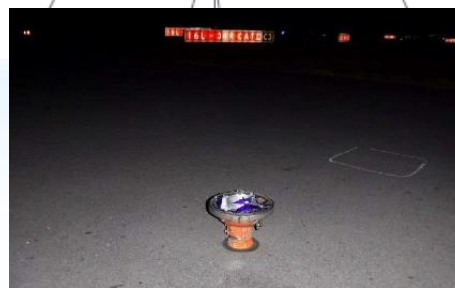
作業終了後に退去する際、車両の旋回範囲周辺の航空灯火を破損させた。

- 車両走行ルール（車両転回は必ずセンター方向、ショルダー内への車両進入禁止、車両停止位置等）は確実に教育されているか。
- 車両のUターン場所を確認しているか。
- ショルダーの位置を確認しているか。
- 航空灯火の位置を確認しているか。
- 車両の停止位置を確認しているか。
- 航空灯火の養生が行われているか。

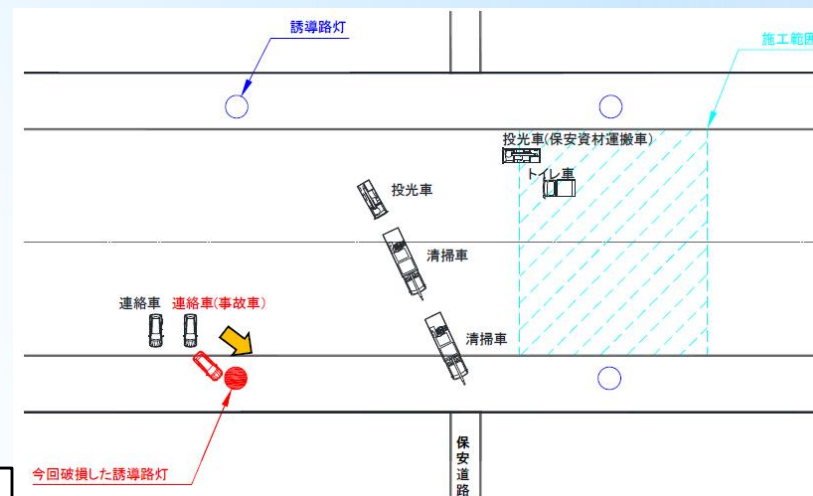
夜間作業終了後、連絡車等の車両を移動する際、灯火養生のない航空灯火を損傷させた。

・作業を終えた連絡車が現場から退場する際、灯火を破損

入退場のルール化

周囲確認をしたか！  
駐車位置は問題ないか！  
車止め設置・撤去を忘れるな！

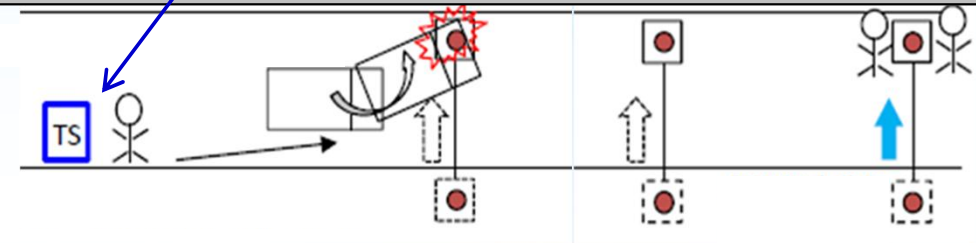
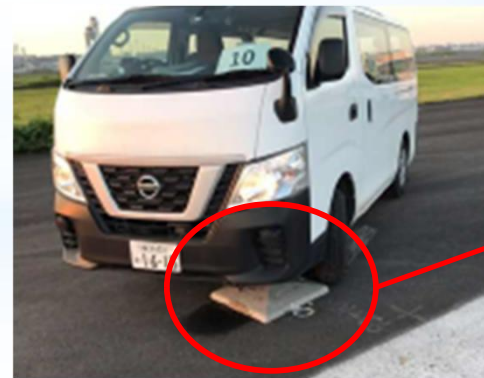
仮設灯火損傷状況

別班にて後片付けをしていた車両が、仮設灯火が復旧されていることに気づかずに接触し、仮設灯火を1基損傷させた。

※別班の後片付け作業で、トータルステーションを回収のため車両を停車。(この時点では、仮設灯は復旧されていなかった。)  
 ※回収後、次は養生用カラーコーンを回収のため、車両を移動させた際に、復旧されていた仮設灯火に気づかず接触。

- 後片付け作業車両の停車位置は、作業手順書に記載され確実に教育されているか。
- 仮設灯火復旧手順は、後片付け作業を考慮し、灯火損傷を防止する作業手順になっているか。
- 車両移動前に車両の前後左右を確認しているか。

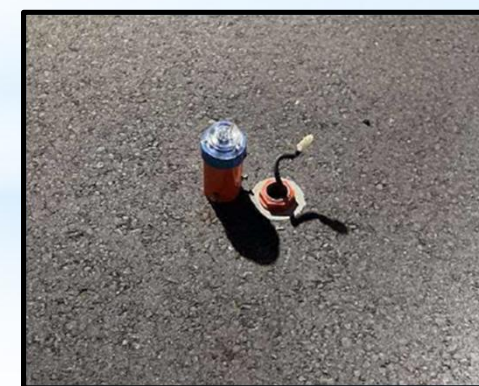
損傷した誘導路灯火

作業終了後の車両退場の際に、先頭を走行していた大型車両（トレーラー）の運転手が、作業エリア明示のカラーコーンを出入口明示のカラーコーンと誤認し、退出ルートとは違う誘導路へ誤進入し、慌てて正しいルートに戻る際に旋回したところ誘導路灯火を損傷させた。

- 車両入場だけでなく退場の車列においても車列表を作成し、車列の先頭はベテラン運転手を配置しているか。
- 入退出マップには、「経路」と「出入口」に加え、「曲がり角」等の要所が記載されたものを車内に装備されているか。
- 新規入場時教育だけでなく毎月の安全教育訓練においても、入退出ルートを理解させる再教育を行っているか。
- 先頭車両のルート逸脱に備えて、車列の全ての車両において連絡できる対策がとられているか。
- 大型車両バック時の誘導者の配置に加え、Uターン時にも誘導者を配置しているか。

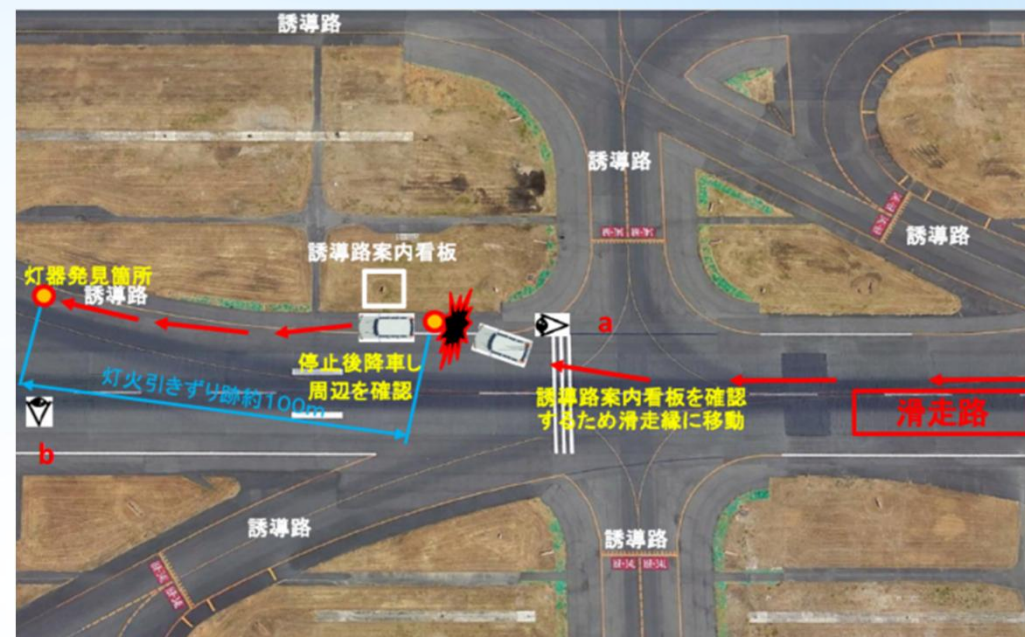
REDL-73灯火  
(EHB-35D標識灯)

車両で立会場所へ向かう途中、目印となる誘導路案内板を確認するため、滑走路中心線から外れ滑走路ショルダーに寄り過ぎてしまい、滑走路灯を破損させた。

破損した灯火と同型

- 車両走行ルール（ショルダー内への車両進入禁止、車両回転は必ずセンター方向に、車両停止位置等）は、確実に教育されているか。
- 走行中に目印となる案内板等を確認する際は、ハザードランプを点灯し車両を停車させてから確認することを徹底しているか。
- 経験不足の技術者を配置する前に、安全教育の実施、経験者を同行させ習熟させる等の対策を講じているか。
- 作業手順書に車両走行ルートが記載されていることを確認しているか。
- 異常を認識した場合は、ハザードランプを点灯し車両を停車して確認し、上司に速やかに報告することを徹底しているか。

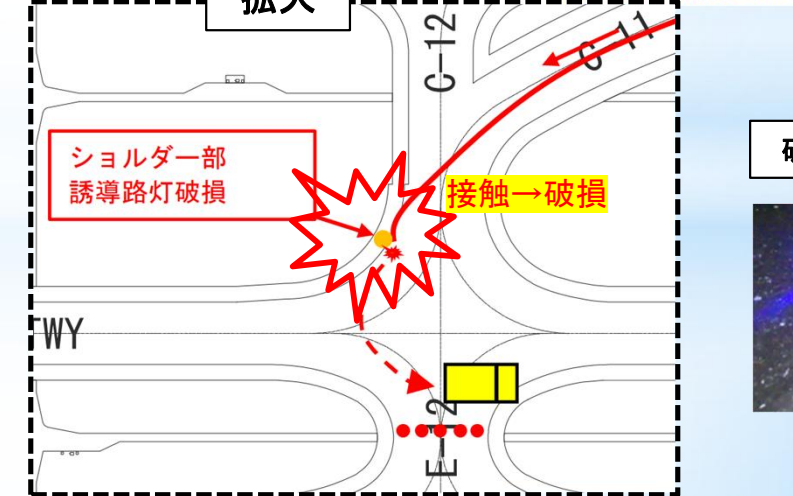
#### 破損した灯火

航空機誤侵入防止のために設置されたカラーコーンの状況を確認するため誘導路を走行していた。本来、誘導路中央を走行すべきところをショルダー付近を走行し、さらに降雨による視界不良で誘導路灯を破損させた。

- 車両走行ルール（ショルダー内への車両進入禁止、車両回転は必ずセンター方向に、車両停止位置等）は、確実に教育されているか。
- 作業手順書に車両走行ルートが記載されていることを確認しているか。
- 雨天時は走行速度を落とすことを徹底しているか。

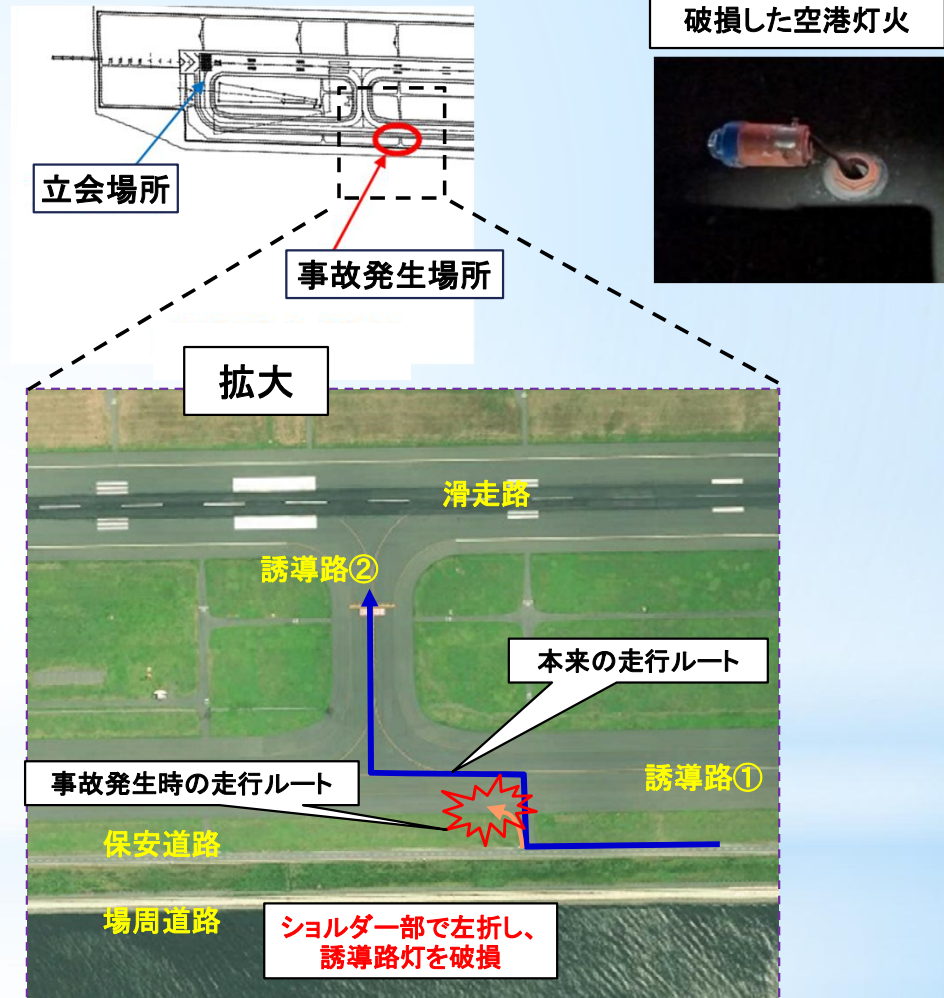
車両で滑走路内の立会場所へ向かう途中、保安道路から右折し誘導路①に進入しようとした際に、本来、誘導路中心線まで到達してから左折すべきところ、ショルダー部で左折したためショルダー部にあった誘導路灯（消灯中）を破損させた。

← 本来の走行ルート(誘導路中心沿い)  
 ← 事故発生時の走行ルート(ショルダー)

- 場周道路、保安道路から誘導路及び滑走路に進入する際は、中心線を走行することを徹底しているか。
- 車両走行ルール（ショルダー内への車両進入禁止、車両回転は必ずセンター方向に、車両停止位置等）は、確実に教育されているか。
- ショルダーの位置を確認しているか。
- 航空灯火の位置を確認しているか。
- 車両の停止位置を確認しているか。
- 作業手順書に車両走行ルートが記載されていることを確認しているか。

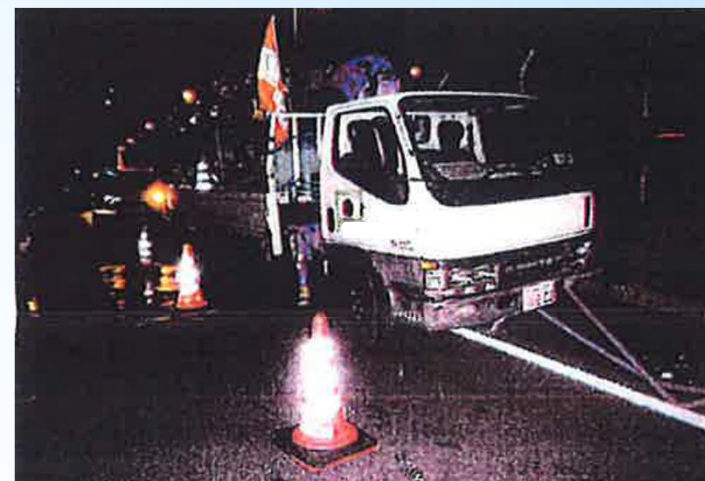
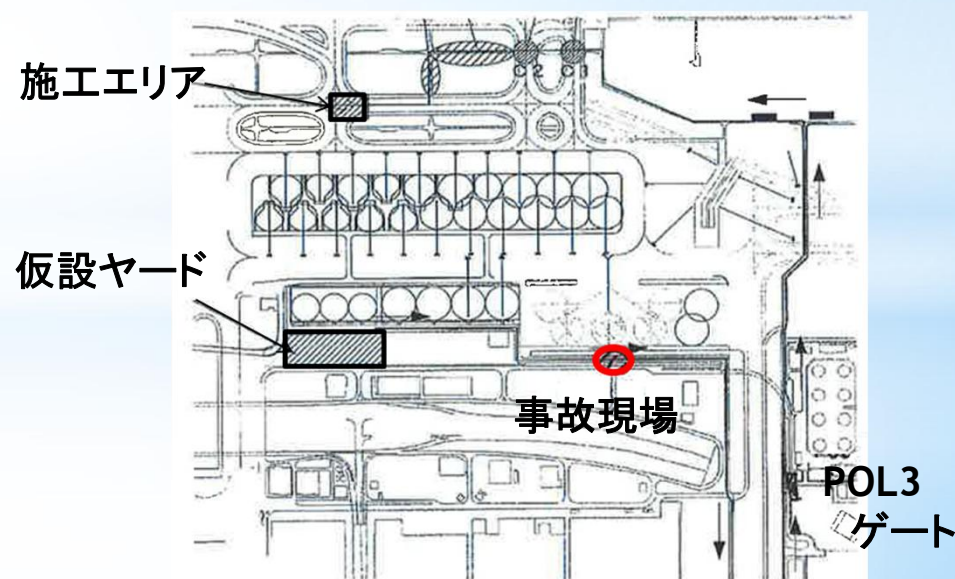
作業終了後、投光車で仮設ヤードに移動する際、居眠り運転により場周道路のガードレールに衝突し、破損させた。

#### ・場周道路走行中、ガードレールに激突した

- 車両運行ルート上の危険箇所を周知しているか。
- 運転手が夜間作業に不慣れで疲れが重っていないか確認しているか。
- 運転手や同乗者が居眠りしない様、居眠り防止措置を施しているか。
- 運転前に身体のリフレッシュを行っているか。
- 安全運転に対する教育を繰り返し行っているか。

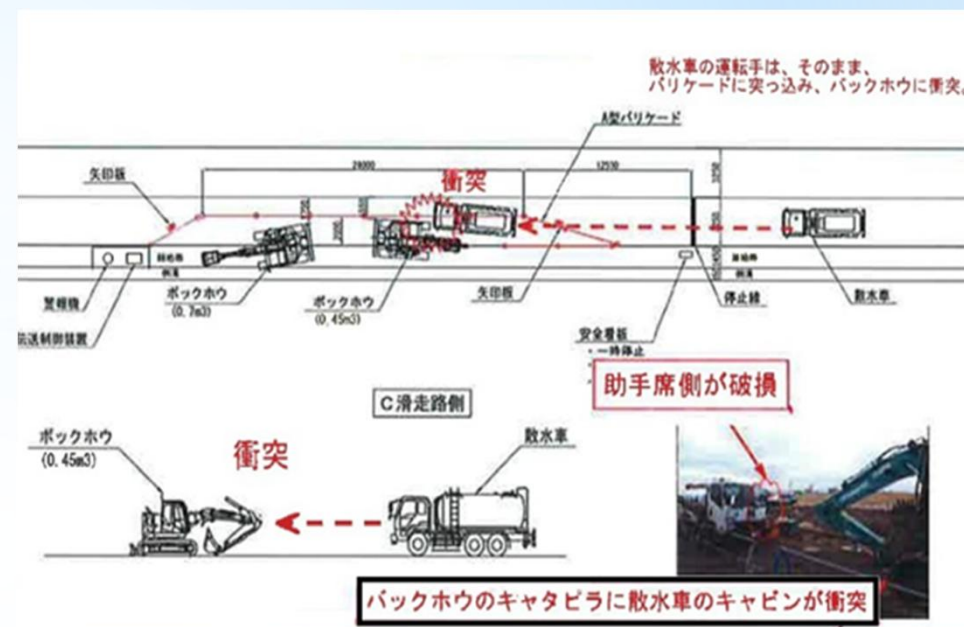
夜間工事完了後の場周道路を走行中に居眠りによる道路脇の工事関係車両に衝突した。

#### ・散水車でバックホウに衝突した

- 場周道路脇での工事関係車両に注意して走行しているか。
- 運転手や同乗者が居眠りしない様、居眠り防止措置を施しているか。
- 安全運転に対する教育を繰り返し行っているか。
- 車内はリフレッシュできる温度としているか。
- 運転前に身体のリフレッシュを行っているか。

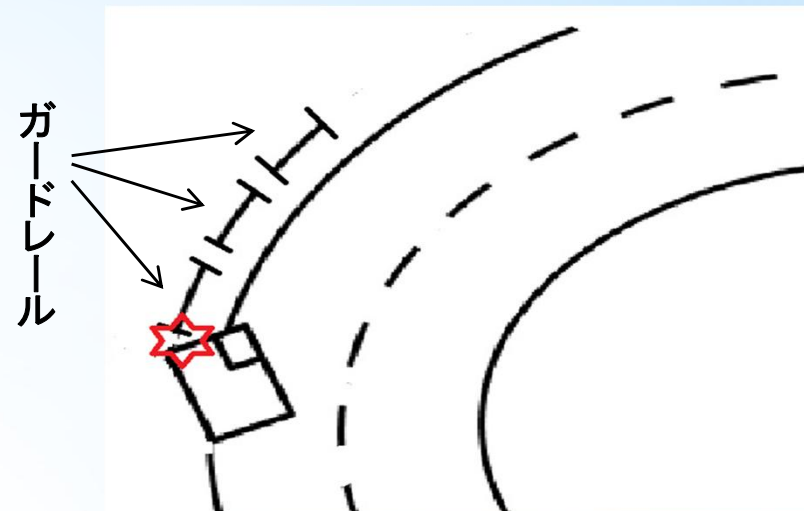
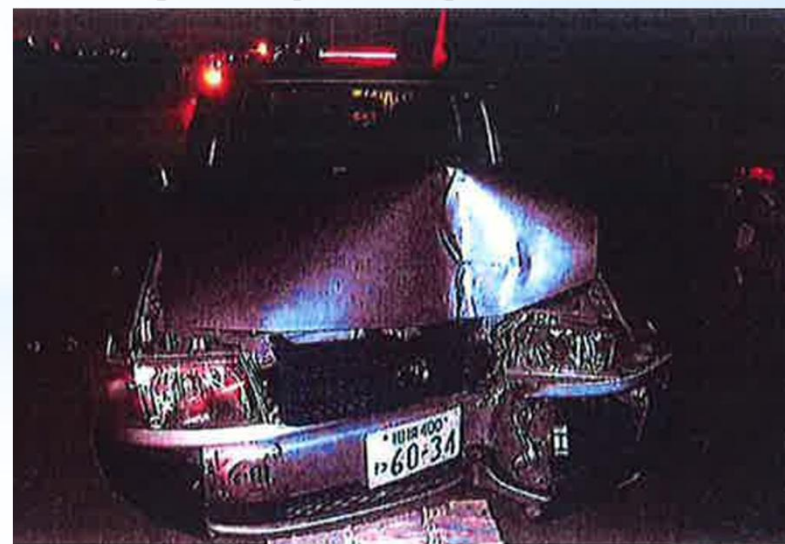
朝礼に参加するため仮設ヤードに移動する途中、場周道路のコーナー部を通過する際、わき見運転によりガードレールに衝突し、破損させた。

・運転中集中力を欠きガードレールに衝突した

- 車両運行ルート上の危険個所を周知しているか。
- 運転手が夜間作業に不慣れで疲れが重なっていないか確認しているか。
- 運転手や同乗者が居眠りしない様、居眠り防止措置を施しているか。
- 運転前に身体のリフレッシュを行っているか。
- 安全運転に対する教育を繰り返し行っているか。

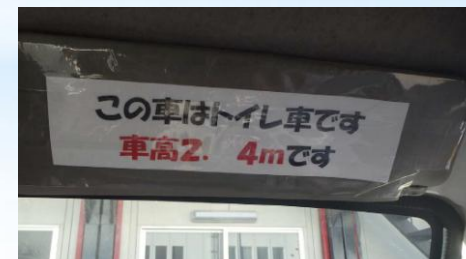
トラックの荷台に仮設トイレ等の工事用資機材を積み込み空港内道路を走行する際、荷台の積載高を把握せず、高さ制限がある駐車場入口等の空港施設と衝突した。

・一般道を走行中、道に迷い駐車場に進入し、高さ制限標識に接触

運転席に積みに高さを貼付け

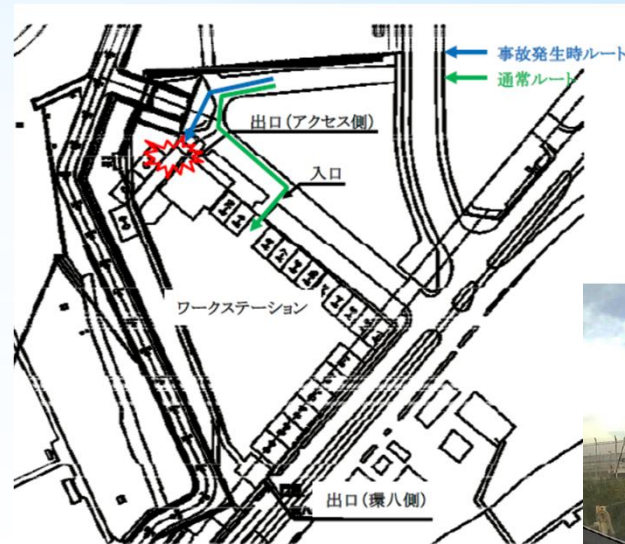
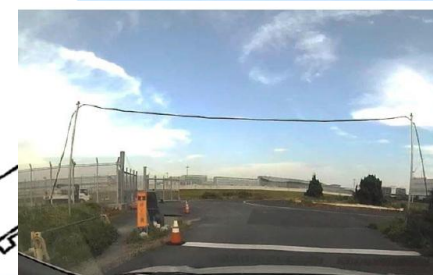
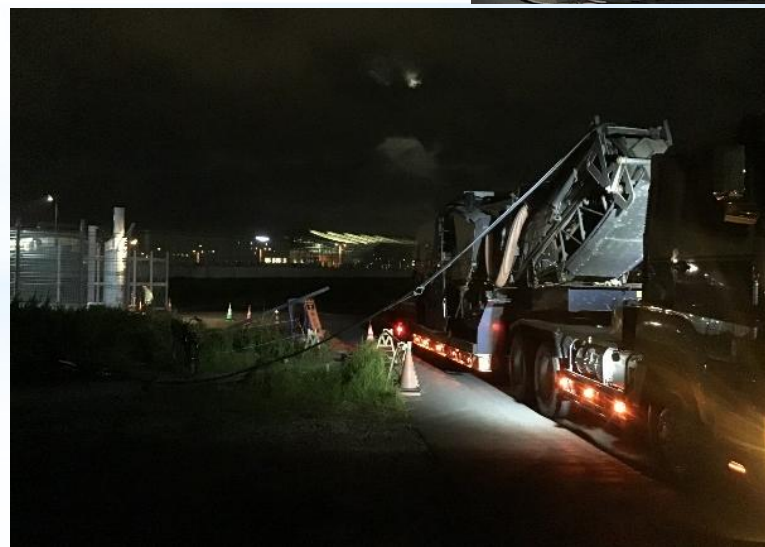
資機材をトレーラーに積み込み移動する際、架空線の存在を十分に確認せず走行し、架空線に接触した。

#### ・トレーラー運搬中の機材が架空線に接触

- 運転手は事前に現場周辺の走行ルートを確認しているか。
- 運転手は事前に積載高を確認しているか。
- 自然災害等発生後に架空線の垂れ下がりなどの異常が無いかハザードマップを用いて確認・点検しているか。

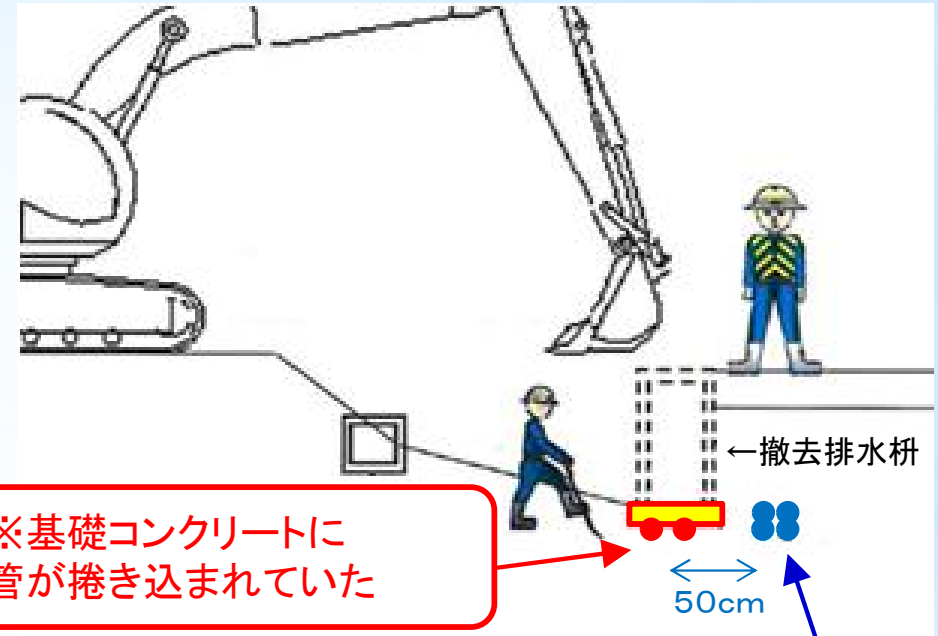
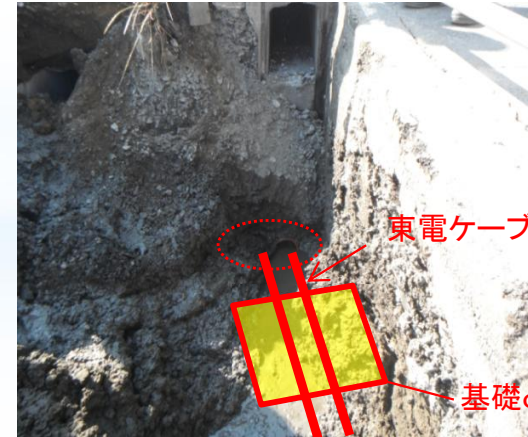
排水枡周辺の埋設物を試掘をする際、排水枡下部の基礎コンクリートに捲込まれた埋設物を破損した。

- 埋設物を埋設物管理者の図面で確認しているか。
- 埋設物は試掘し露出して確認しているか。
- 埋設物管理者の立会が行われているか。
- 掘削時に不明な埋設物が発見された場合、再調査を行うことになっているか。
- バックホウで試掘する際に、刃先監視員を配置することになっているか。
- 構造物（基礎コンクリート含む）周囲の試掘時に手掘りで埋設ケーブルの有無を確認しているか。
- 想定した位置に埋設ケーブルが発見されない場合の対応を策定し、周知されているか。

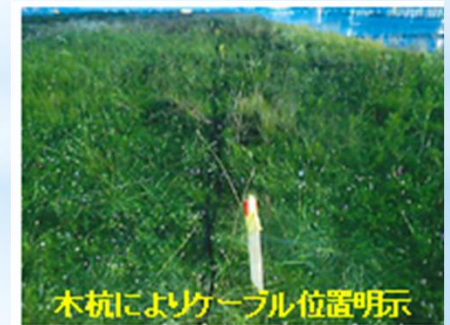
緑地にある既設ハンドホールを撤去する際、脇に配置（転がし）してある仮設灯火ケーブルを損傷させた。

仮設灯火ケーブル1本がハンドホールを巻いて置いてあった

草でケーブルに気づかず

木杭によりケーブル位置明示

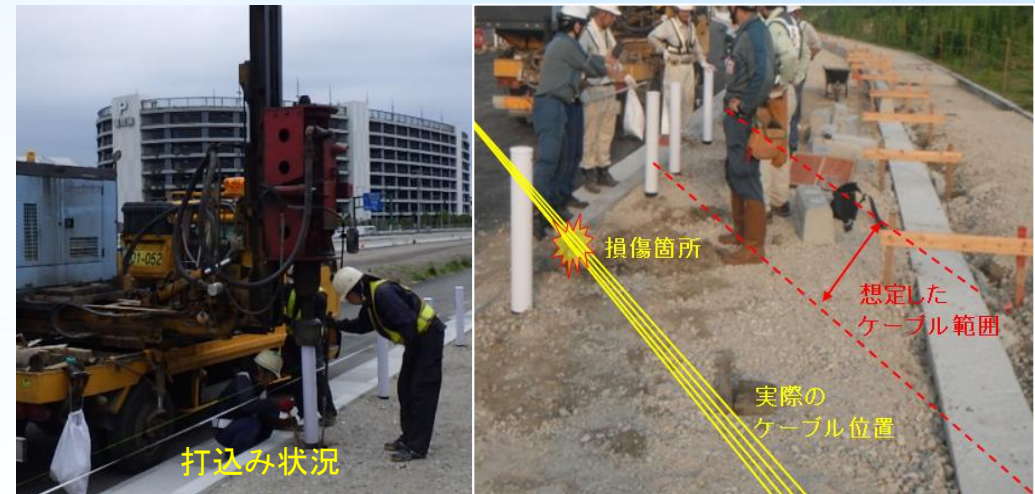
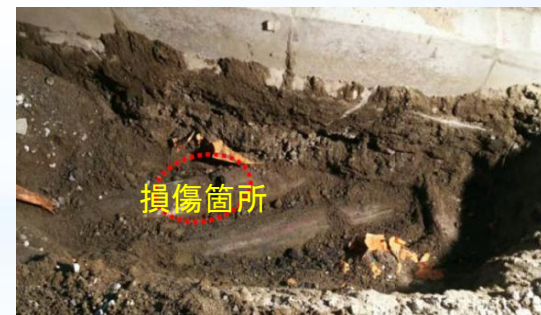
ガードパイプ支柱打込みの際、高圧電力ケーブル等の地下埋設物を損傷させた。

- 埋設物を埋設物管理者の図面で確認しているか。
- 埋設物は試掘し露出して確認しているか。
- 埋設物管理者の立会が行われているか。
- 掘削時に不明な埋設物が発見された場合、再調査を行うことになっているか。
- バックホウで試掘する際に、刃先監視員を配置することになっているか。
- 埋設物位置をマーキング後、マーキングが消えた場合は再度試掘を行っているか。

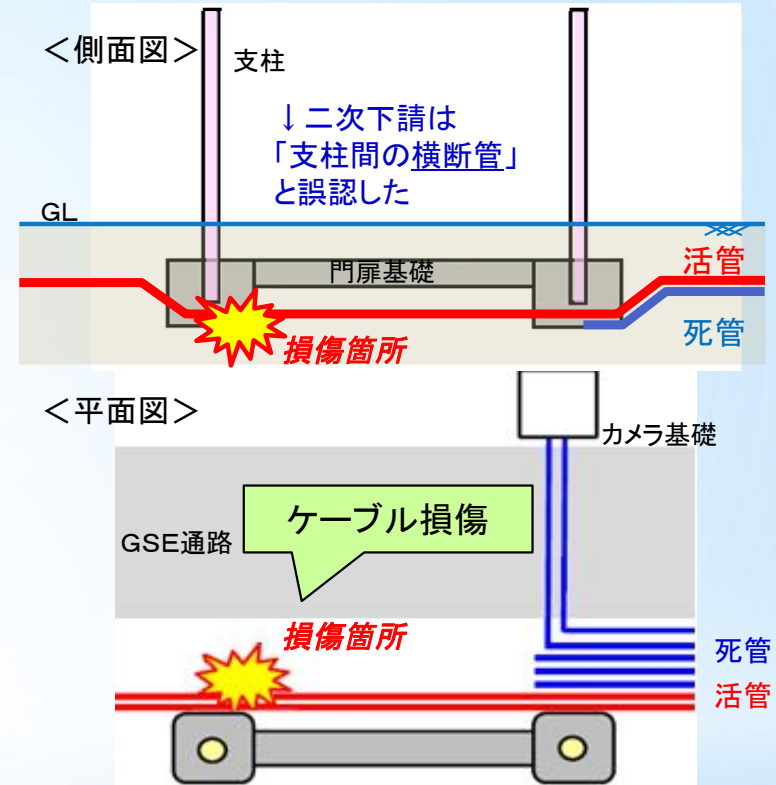
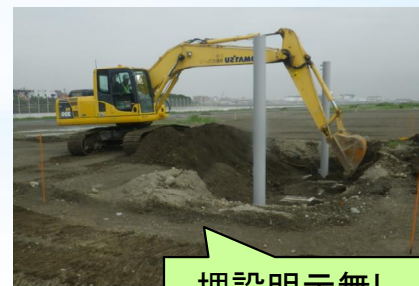
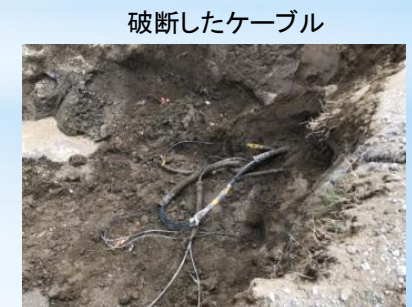
仮設門扉基礎撤去の際、警備センサー用の埋設ケーブルを損傷させた。

- 埋設物を埋設物管理者の図面で確認しているか。
- 重機オペレーターや作業員に埋設物近接作業に関する教育・指導をしているか。
- 埋設物位置が明示されているか。
- 埋設物は試掘し露出して確認しているか。
- 埋設物管理者の立会が行われているか。
- 掘削時に不明な埋設物が発見された場合、再調査を行うことになっているか。
- バックホウで試掘する際に、刃先監視員を配置することになっているか。
- 作業指示は図面で施工場所、作業内容等を指示しているか。

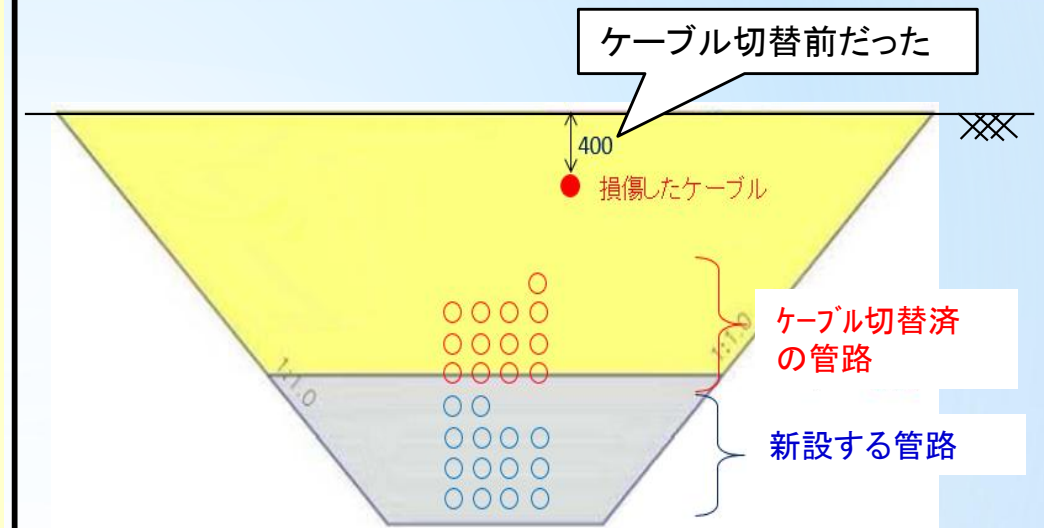
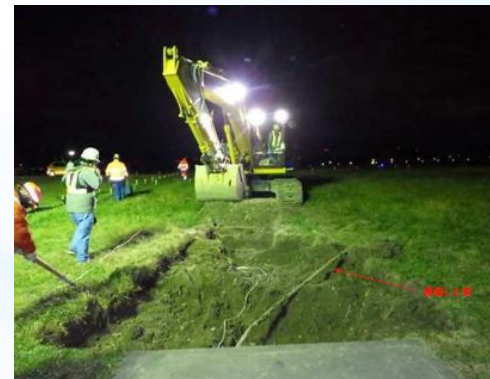
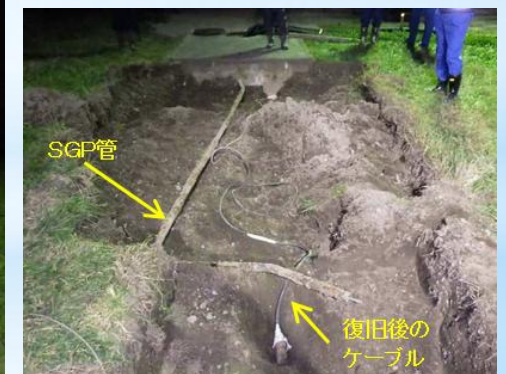
既設マンホール付近を掘削する際、埋設物管理者立会いなしに撤去して航空灯火等のケーブルを損傷させた。

- 埋設物を埋設物管理者の図面で確認しているか。
- 重機オペレーターや作業員に埋設物近接作業に関する教育・指導をしているか。
- 埋設物位置が明示されているか。
- 埋設物は試掘し露出して確認しているか。
- 埋設物管理者の立会で切替を確認しているか。
- 掘削時に不明な埋設物が発見された場合、再調査を行うことになっているか。
- バックホウで試掘する際に、刃先監視員を配置することになっているか。

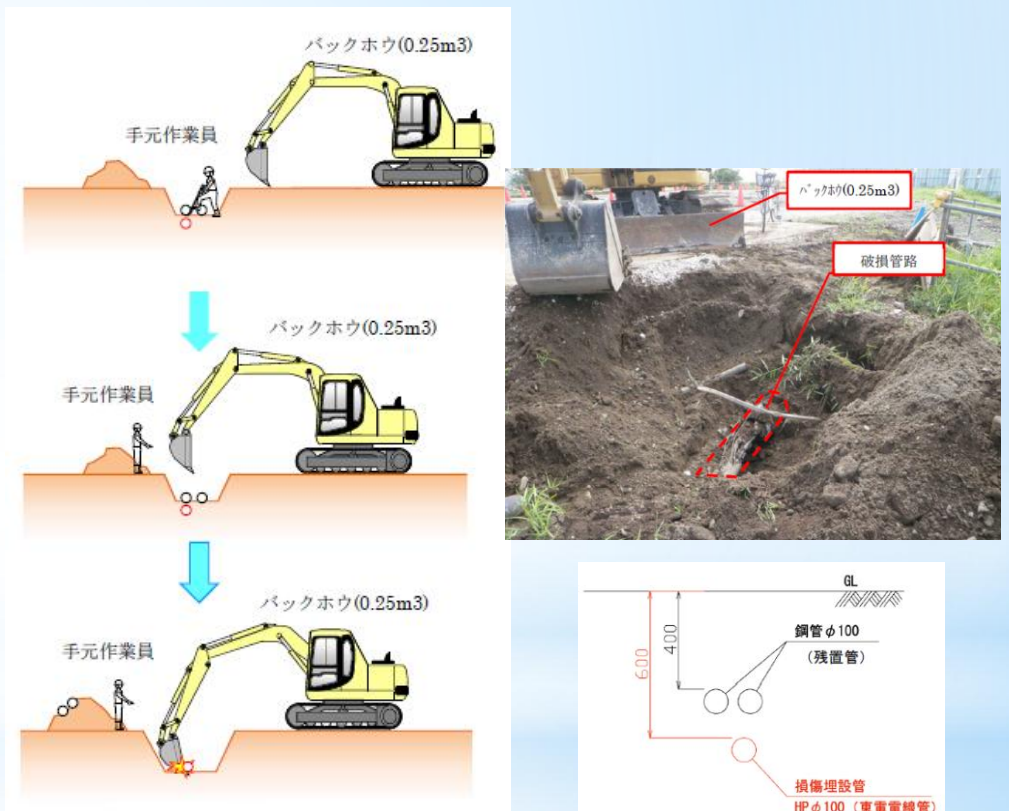
バックホウで埋設物周辺を掘削する際、既知の埋設物を発見し撤去したが、さらに不明な埋設物を発見し、現場の判断で撤去して埋設物を損傷させた。

バックホウで掘削中に地中埋設管を損傷し停電

- 埋設物を埋設物管理者の図面で確認しているか。
- 埋設物は試掘し露出して確認しているか。
- 埋設物管理者の立会が行われているか。
- 重機オペレーターや作業員に埋設物近接作業に関する教育・指導をしているか。
- 掘削時に不明な埋設物が発見された場合、再調査を行うことになっているか。
- バックホウで試掘する際に、刃先監視員を配置することになっているか。

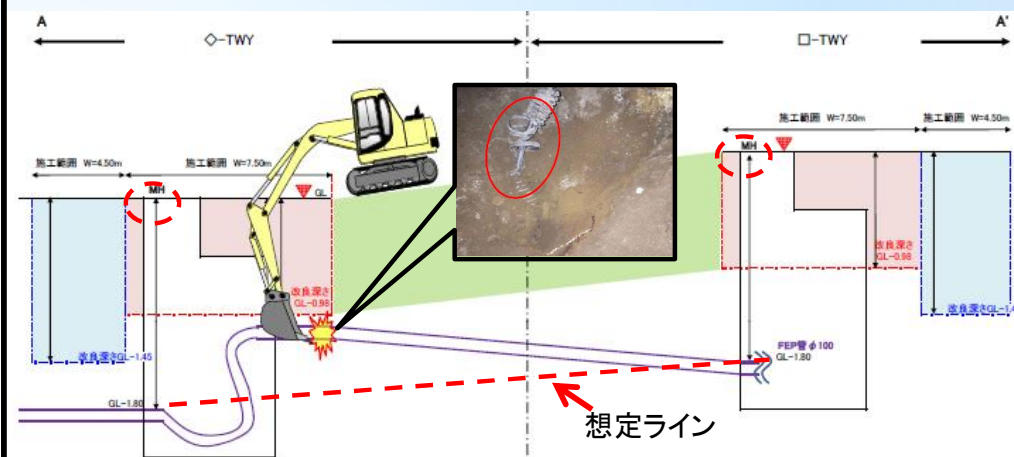
マンホール間をバックホウで掘削する際、マンホール間の平面及び鉛直方向の直線上に埋設物があると思い込み掘削して埋設物を損傷させた。

バックホウで路床改良中に地中埋設管を損傷

- 埋設物を埋設物管理者の図面で確認しているか。
- 埋設物は試掘し露出して確認しているか。
- 埋設物管理者の立会が行われているか。
- 掘削時に不明な埋設物が発見された場合、再調査を行うことになっているか。
- バックホウで試掘する際に、刃先監視員を配置することになっているか。
- 元請が持ち場を離れるときは作業を一時中止することになっているか。

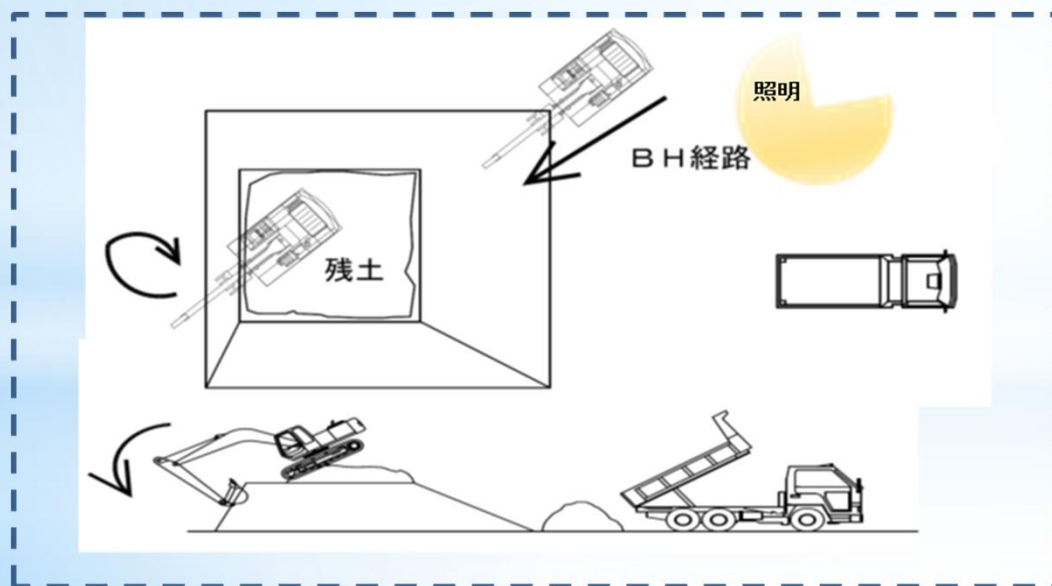
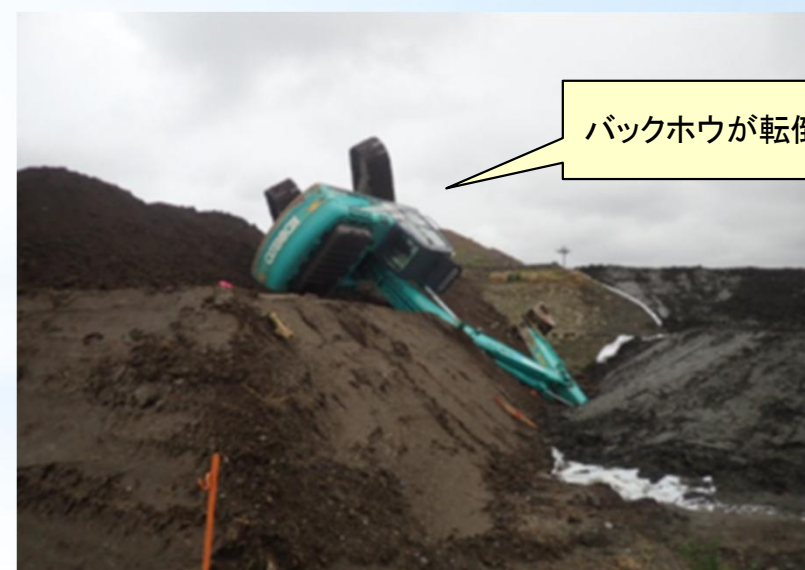
バックホウでの盛土作業の際、天端の地盤状況を十分に確認せず走行したため転倒した。

・バックホウで盛土中に転倒

- 重機作業計画及び作業現場内の足場の状況、障害物、適切な照明位置に問題が無いか。
- 土砂仮置き場の天端を整地、締固めして作業を終了しているか。

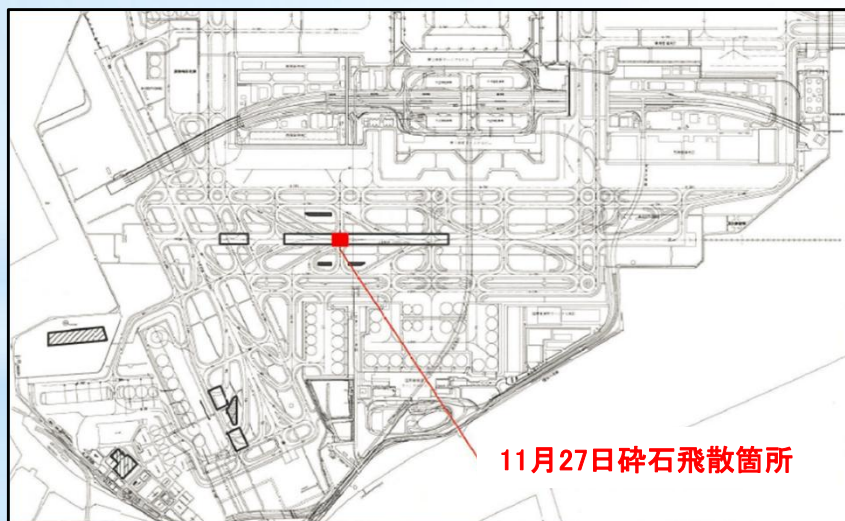
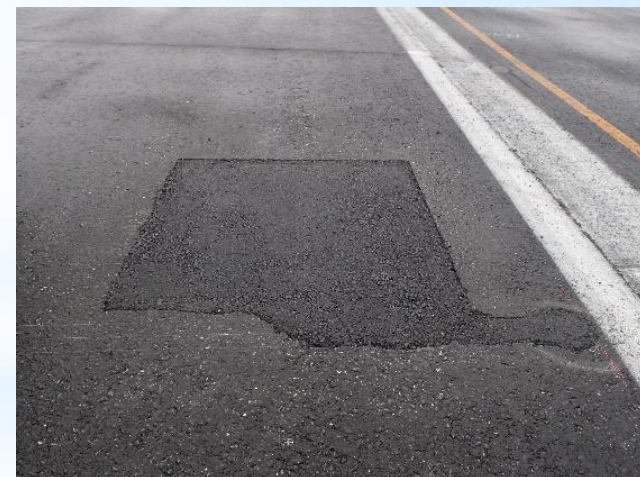
舗装復旧工事の既設舗装との接続部の敷均し作業中に骨材が飛散し、航空機の運航障害となった。

##### ・舗装の骨材が飛散

- アスファルトの敷均しの具体的な作業内容を作業手順に記載し作業員に周知しているか。
- 滑走路上の作業という重大性とリスクを作業員に周知しているか。

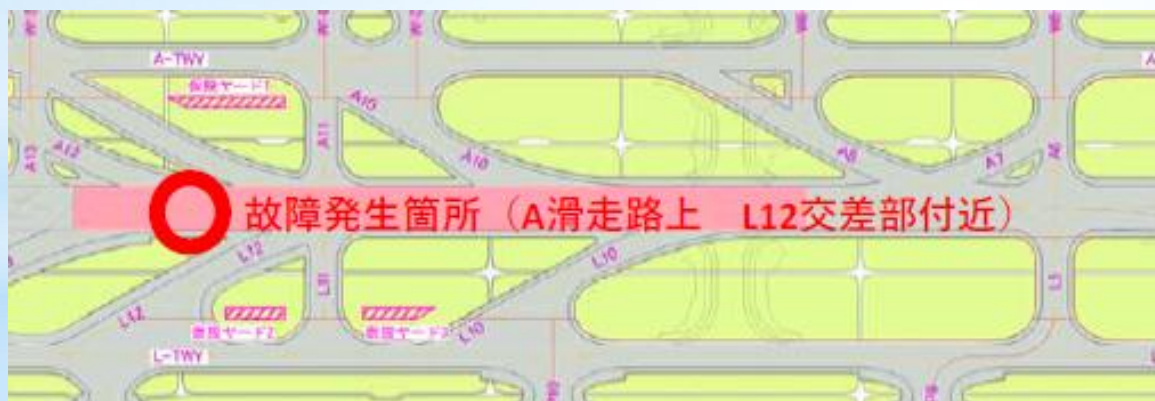
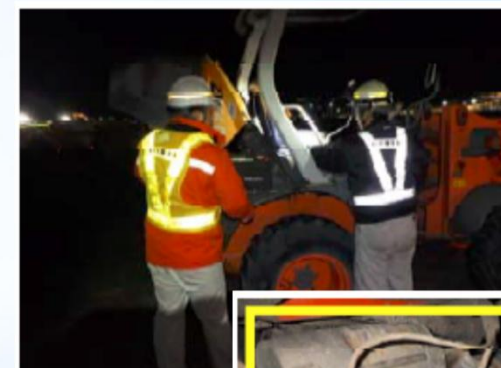
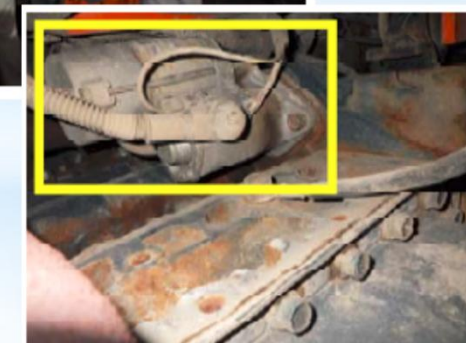
故障部位（セルモーター）

建設機械の故障を想定した対応方法を定めていなかったため、滑走路や着陸帯等からの移動に時間を要し、航空機の運航障害となった。

・滑走路上でタイヤショベルが故障

- 当日の作業で使用し終わった機械は速やかに退出させているか。
- 閉鎖解除間近では作業機械のエンジンを切らないようにしているか。

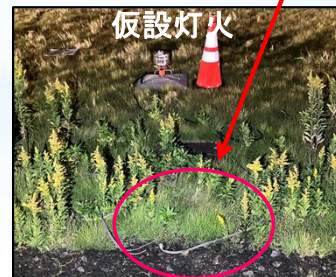
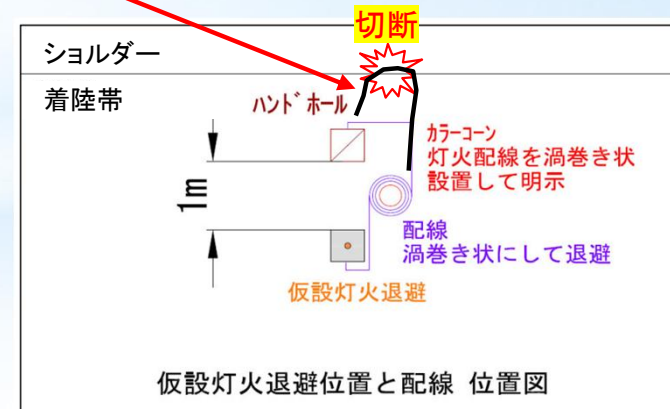
切断した仮設灯火配線

路面切削作業の際、着陸帯に一時退避させた仮設灯火の配線の一部がショルダーに残っていたため、切削機にて配線を損傷させた。

※ハンドホールからの配線は本来着陸帯にあるべきだったが、配線の一部がショルダー上に残ってしまっていた。

- ショルダーの路面切削範囲に仮設灯火や配線等が無いことを確認しているか。
- 切削機の進行に合わせて、前方確認の担当者を配置することを徹底しているか。
- 作業手順書に仮設灯火の退避位置と配線の置き方が記載されていることを確認しているか。

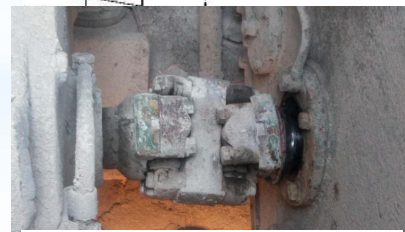
ギアボックスシャフト破断

建設機械の故障を想定し、移動手順を定めてなく滑走路や着陸帯等からの移動に時間を要し、公衆損害事故となった。

・着陸帯で建設機械の故障

- 建設機械故障事例を想定し、対応方法を予め計画しているか。
- 作成した緊急時の移動手順は、持込業者及びリース業者に周知し、緊急時に速やかな対応が取れるよう体制を整えているか。

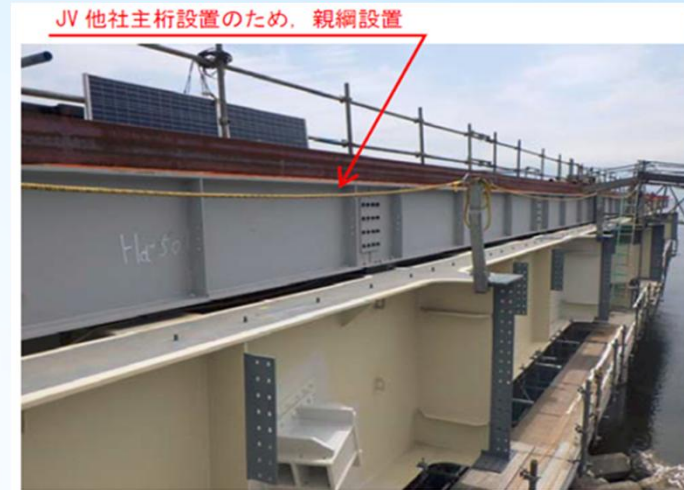
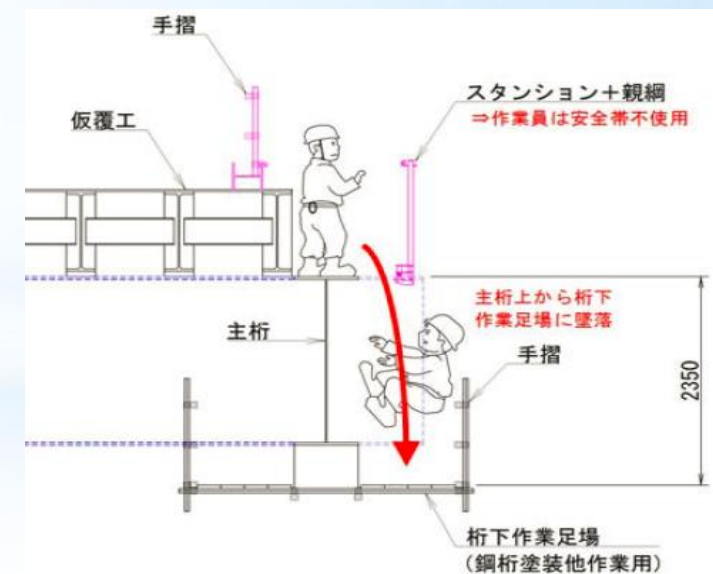
誤って設置した測量機械を取りに行くため主桁上を歩行する際、安全通路の位置や危険な場所を確認せず移動して転落した。

- 墜落制止用器具を使用して作業を行っているか。
- 立ち入り禁止措置が取られているか。
- 測量機械の設置場所の明示がなされているか。
- 足元に突起物に対する注意喚起の明示がされているか。
- 作業場所が安全に作業できるスペースが確保されているか。

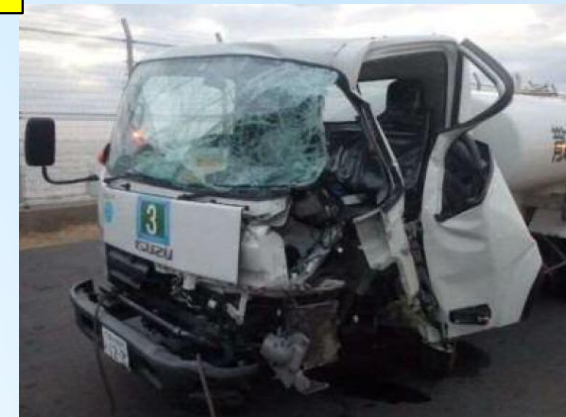
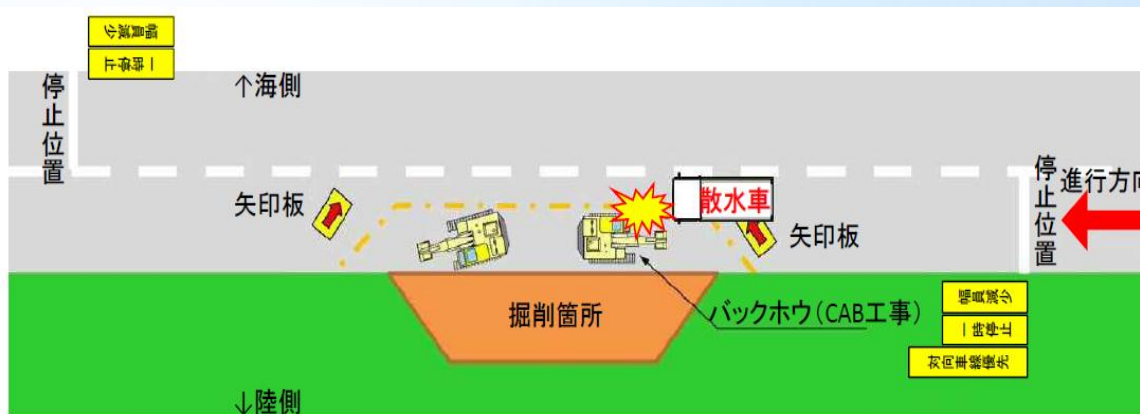
衝突箇所

夜間工事終了後の場周道路を走行中の際、居眠りにより道路脇の工事関係車両に衝突した。

助手席側が損傷

- 場周道路脇での工事関係車両に注意して走行しているか。
- 運転手や同乗者が居眠りしない様、居眠り防止措置を施しているか。
- 安全運転に対する教育を繰り返しているか。
- 車内温度がリフレッシュできる温度としているか。
- 運転前に身体のリフレッシュを行っているか。
