# 事故別注視ポイント集

—STOP労働災害・公衆災害—

関東地方整備局 港湾空港部

令和 8年 3月

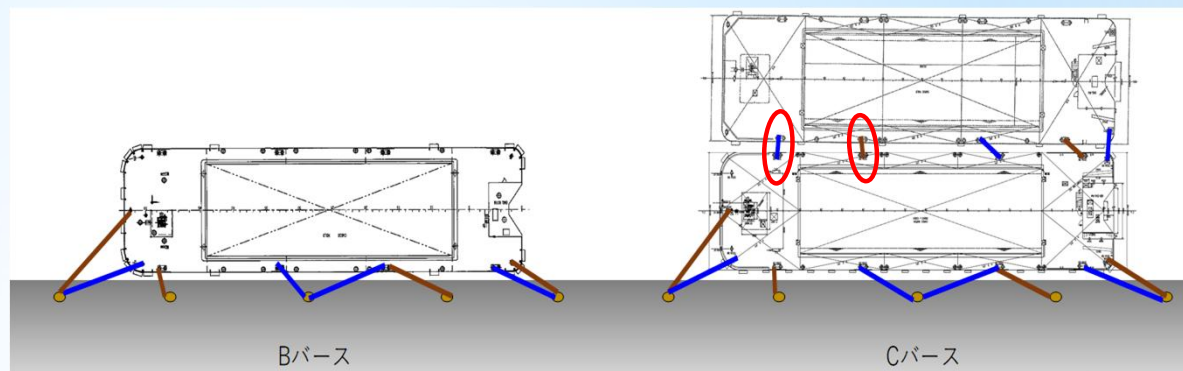
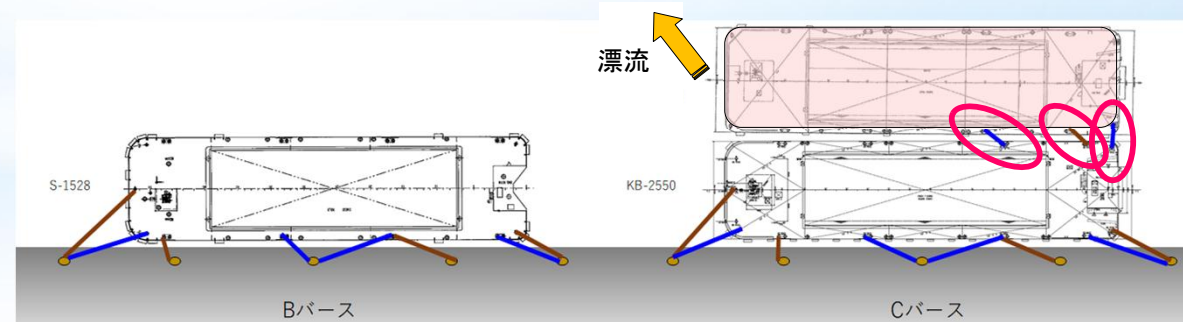
荒天時に岸壁に係留していた土運船2隻を繋いでいた係留ロープ（φ50mm）2本が破断した。

係留ロープ2本破断に伴い、緊急対応（タグボート手配の連絡調整）を開始した。

緊急対応に時間を要しているうちに、土運船2隻を繋いでいた残りの係留ロープ（φ50mm）3本が破断し、沖側の土運船が漂流した。

— 通常ロープ — 増しロープ ○ 破断ロープ

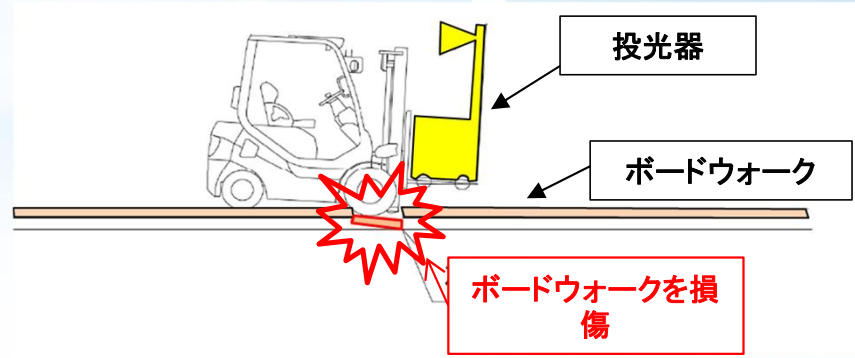
ボードウォークを損傷

投光器付き発電機をボードウォーク上の所定の位置に配置する際、フォークリフトにてボードウォーク上に乗り上げボードウォーク床板を損傷させた。

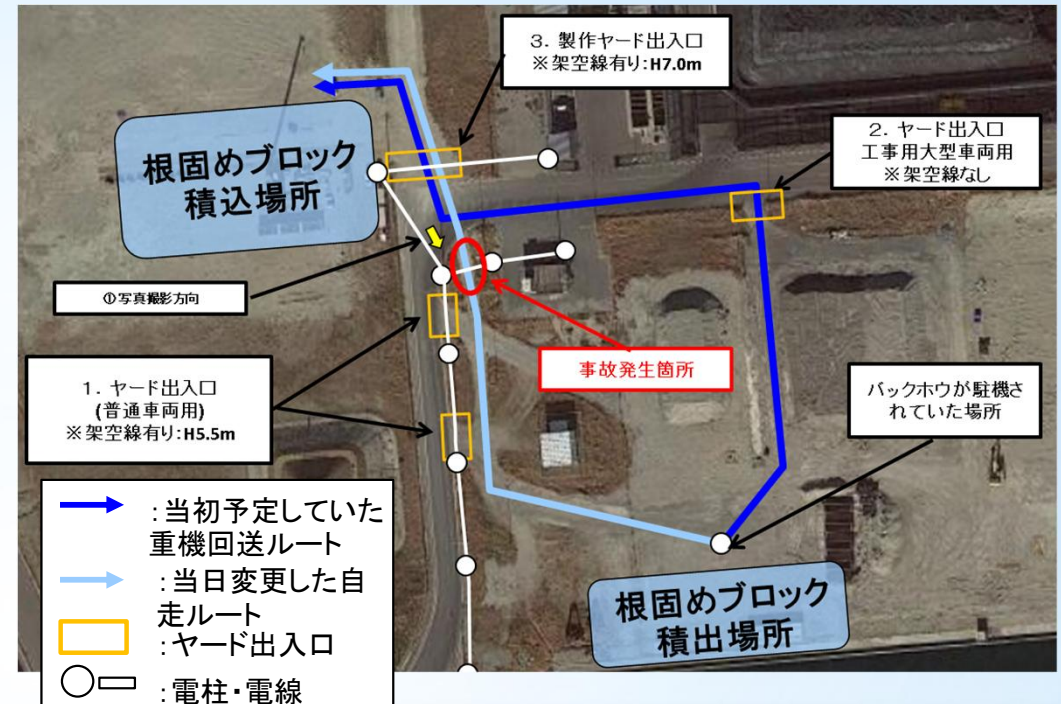
架空線損傷状況

バックホウ移動の際に、吊ワイヤーを運搬するため、ブームをあげたまま（ブーム高約6.2m）運搬・走行し、進路上にあった架空線にブームが接触し、架空線を切断した。

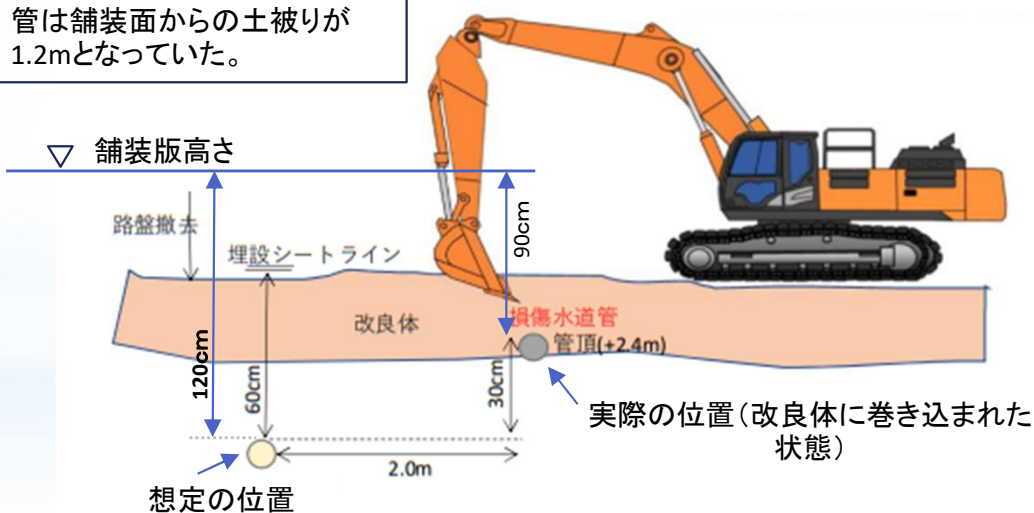
損傷した既設水道管位置(想定と実際の位置)

構造物撤去工における掘削作業中、バックホウにて改良体を崩しながら撤去作業をしていた際、改良体内に巻き込まれていた既設水道管が同時に持ち上がり損傷させた。

埋設管干渉一覧表には、埋設管は舗装面からの土被りが1.2mとなっていた。

改良体と共に水道管が上がり損傷

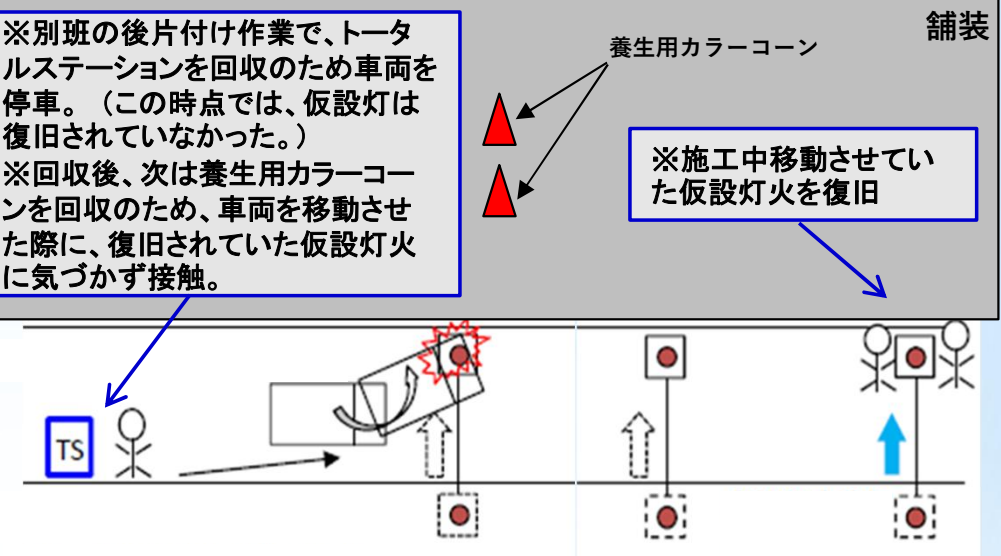
仮設灯火損傷状況

舗装作業時に接触防止のため移動させていた仮設灯火を、舗装作業終了後に復旧。  
別班にて後片付けをしていた車両が、仮設灯火が復旧されていることに気づかずに接触し、仮設灯火を1基損傷させた。

※別班の後片付け作業で、トータルステーションを回収のため車両を停車。（この時点では、仮設灯は復旧されていなかった。）  
※回収後、次は養生用カラーコーンを回収のため、車両を移動させた際に、復旧されていた仮設灯火に気づかず接触。

- 後片付け作業車両の停車位置は、作業手順書に記載され確実に教育されているか。
- 仮設灯火復旧手順は、後片付け作業を考慮し、灯火損傷を防止する作業手順になっているか。
- 車両移動前に車両の前後左右を確認しているか。

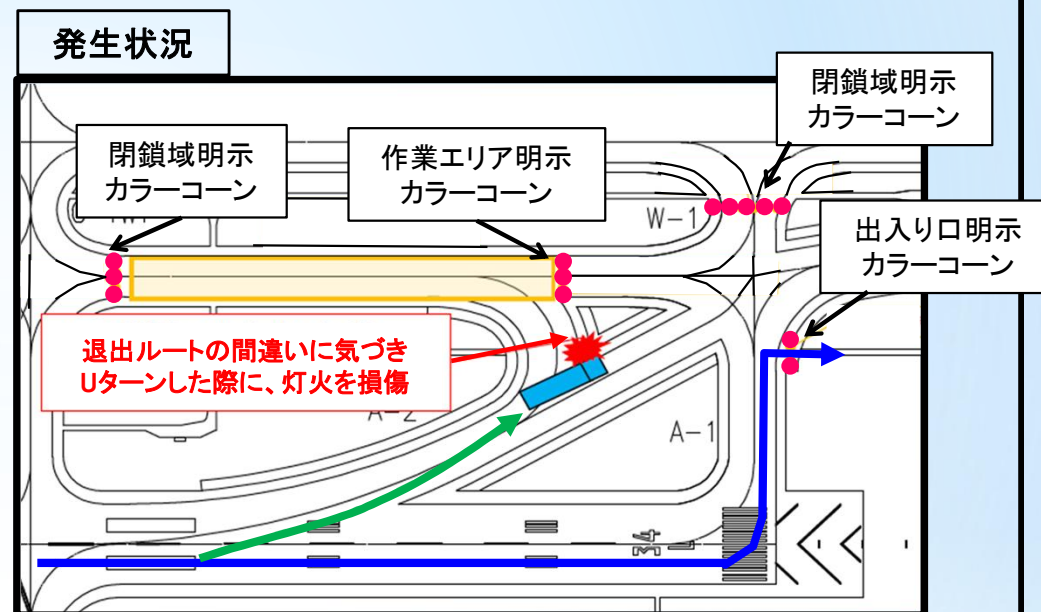
損傷した誘導路灯火

作業終了後の車両退場の際に、先頭を走行していた大型車両（トレーラー）の運転手が、作業エリア明示のカラーコーンを出入口明示のカラーコーンと誤認し、退出ルートとは違う誘導路へ誤進入し、慌てて正しいルートに戻る際に旋回したところ誘導路灯火を損傷させた。

- 車両入場だけでなく退場の車列においても車列表を作成し、車列の先頭はベテラン運転手を配置しているか。
- 入退出マップには、「経路」と「出入口」に加え、「曲がり角」等の要所が記載されたものを車内に装備されているか。
- 新規入場時教育だけでなく毎月の安全教育訓練においても、入退出ルートを理解させる再教育を行っているか。
- 先頭車両のルート逸脱に備えて、車列の全ての車両において連絡できる対策がとられているか。
- 大型車両バック時の誘導者の配置に加え、Uターン時にも誘導者を配置しているか。

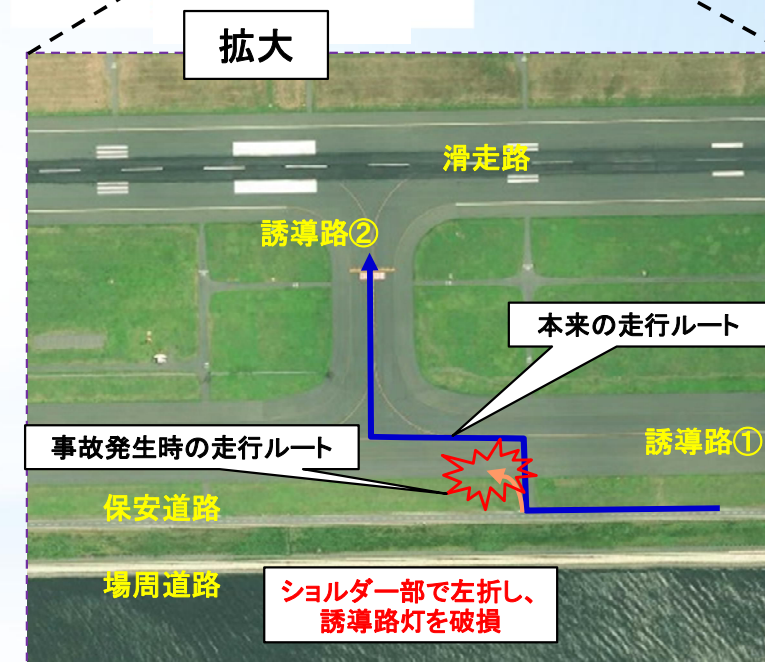
車両で滑走路内の立会場所へ向かう途中、保安道路から右折し誘導路①に進入しようとした際に、本来、誘導路中心線まで到達してから左折すべきところ、ショルダー部で左折したためショルダー部にあった誘導路灯（消灯中）を破損させた。

← 本来の走行ルート(誘導路中心沿い)  
 ← 事故発生時の走行ルート(ショルダー)

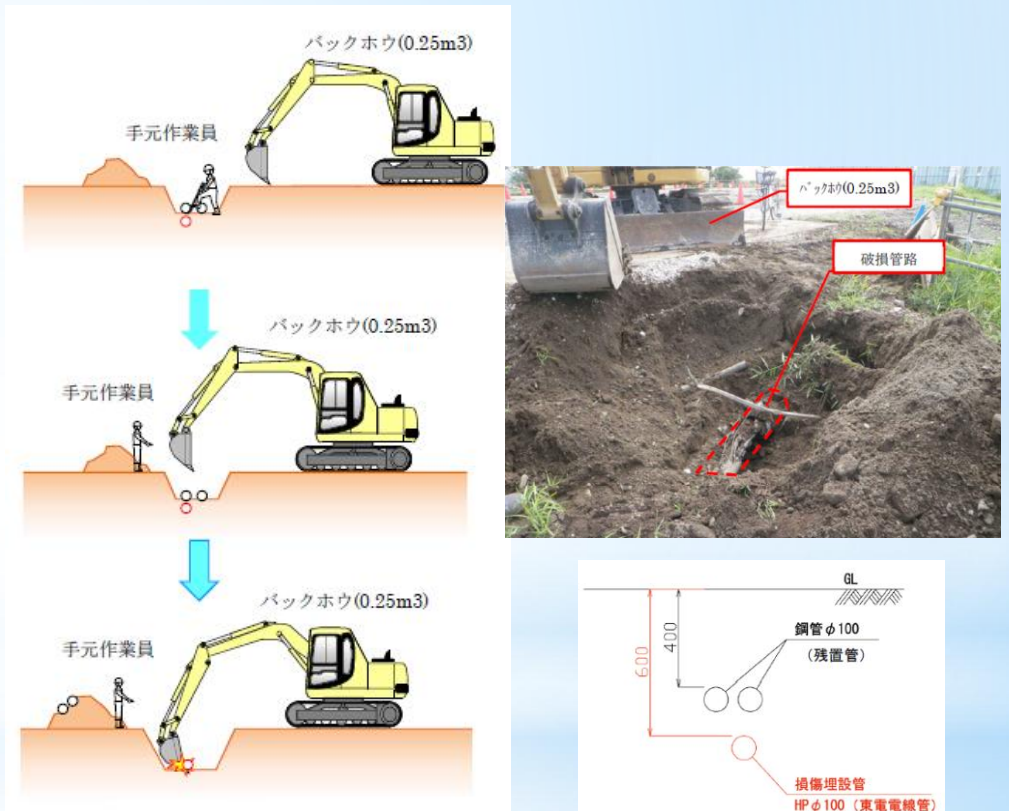
バックホウで埋設物周辺を掘削する際、既知の埋設物を発見し撤去したが、さらに不明な埋設物を発見し、現場の判断で撤去して埋設物を損傷させた。

バックホウで掘削中に地中埋設管を損傷し停電

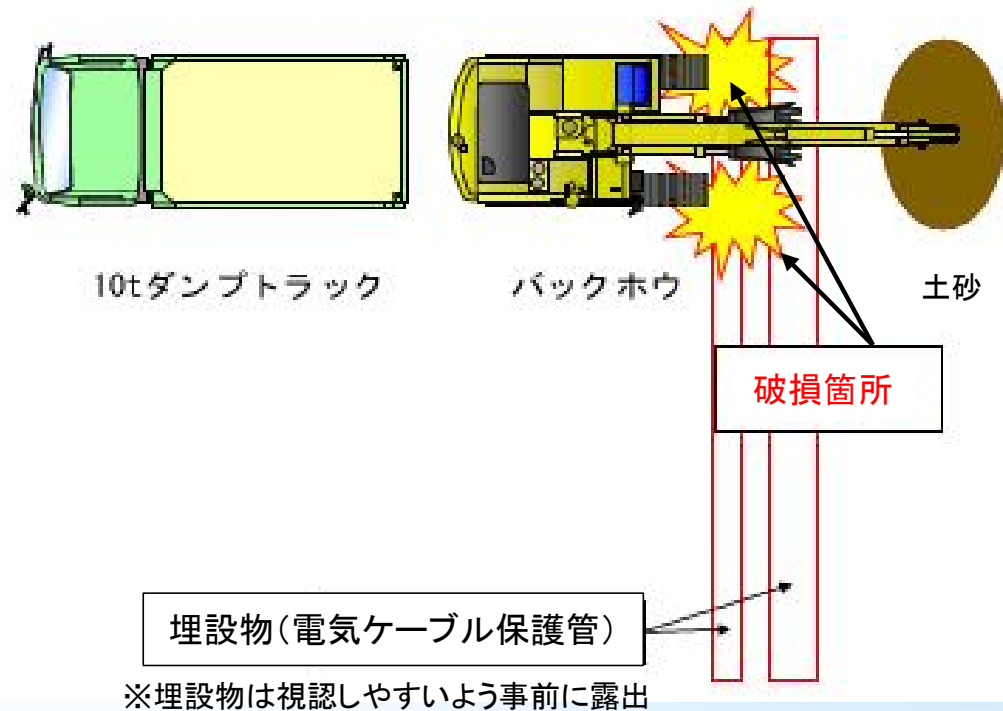
バックホウによる積み込み作業時に埋設物（電気ケーブル保護管）に乗り上げて破損した。

- 誘導員がいなかった。
- 埋設物の手前にカラーコーン等が設置されていなかった。

↓  
埋設物を破損

- 埋設物の手前にカラーコーンなどを設置し、バックホウの停止位置を視認できるようにしているか。
- 埋設物付近で重機作業を行う場合は車両の誘導や監視体制は十分か。
- 施工方法について、作業手順書を作成し、周知しているか。
- 適切な埋設物の防護を行っているか。

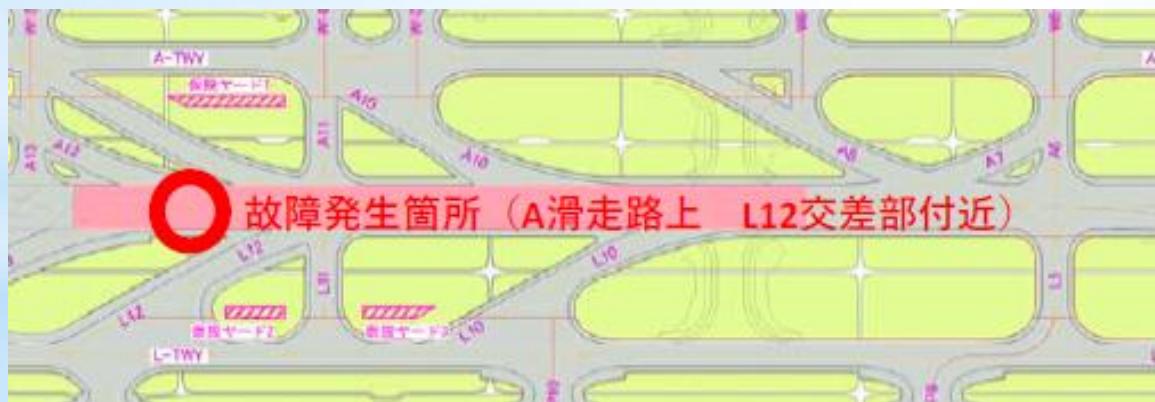
故障部位（セルモーター）

建設機械の故障を想定した対応方法を定めていなかったため、滑走路や着陸帯等からの移動に時間を要し、航空機の運航障害となった。

・滑走路上でタイヤショベルが故障

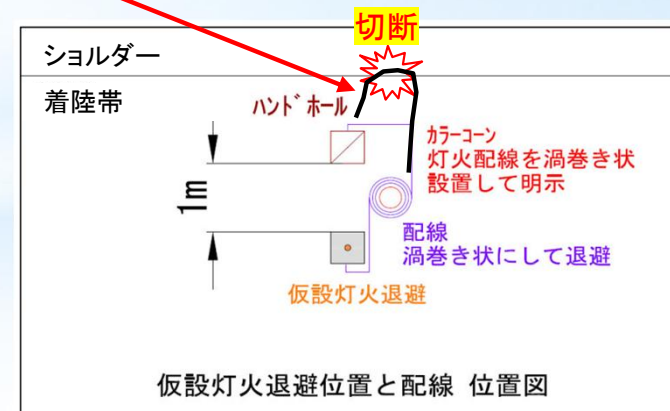
切断した仮設灯火配線

路面切削作業の際、着陸帯に一時退避させた仮設灯火の配線の一部がショルダーに残っていたため、切削機にて配線を損傷させた。

※ハンドホールからの配線は本来着陸帯にあるべきだったが、配線の一部がショルダー上に残ってしまっていた。

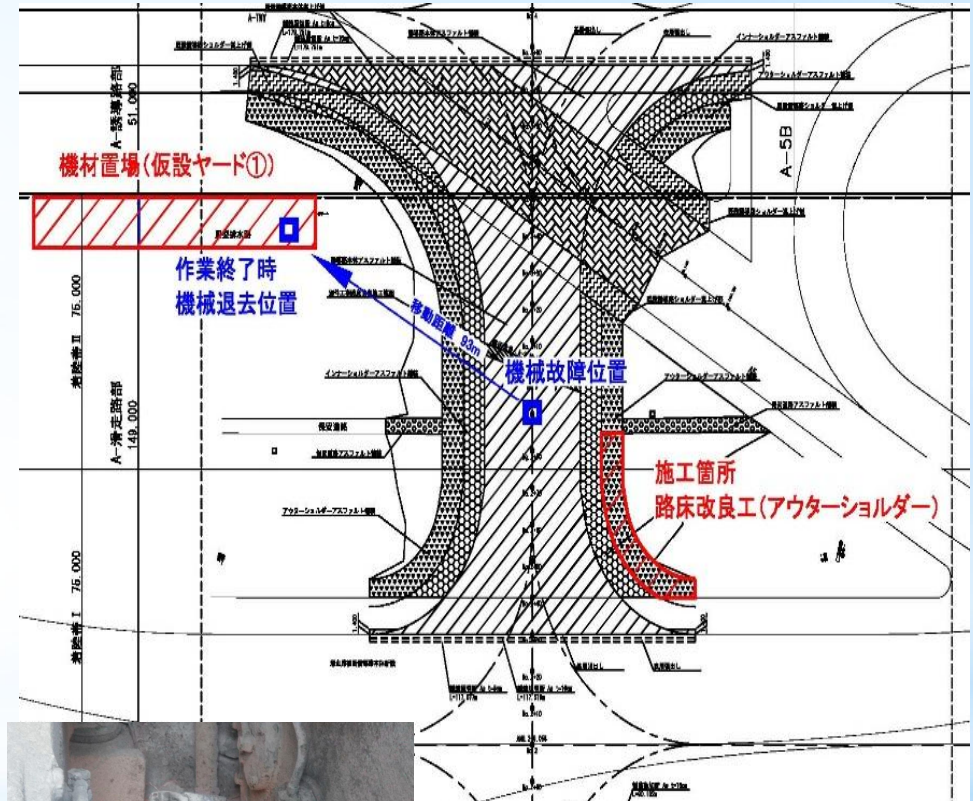
ギアボックスシャフト破断

建設機械の故障を想定し、移動手順を定めてなく滑走路や着陸帯等からの移動に時間を要し、公衆損害事故となった。

・着陸帯で建設機械の故障

- 建設機械故障事例を想定し、対応方法を予め計画しているか。
- 作成した緊急時の移動手順は、持込業者及びリース業者に周知し、緊急時に速やかな対応が取れるよう体制を整えているか。
