# 発生事例

## — その他（公衆損害） —

関東地方整備局 港湾空港部

令和 3年 3月

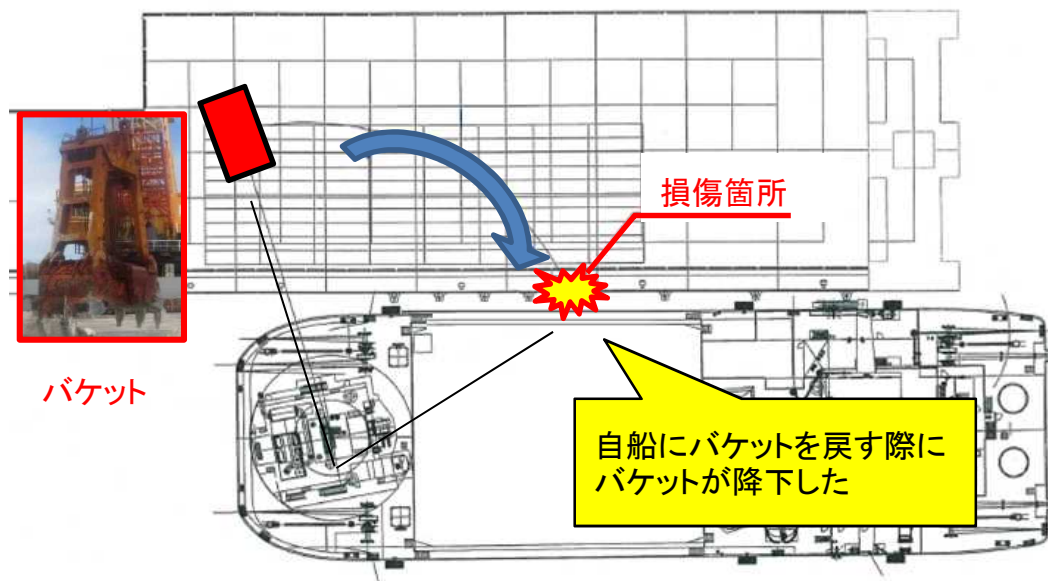
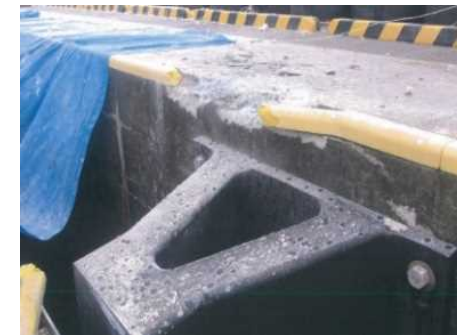
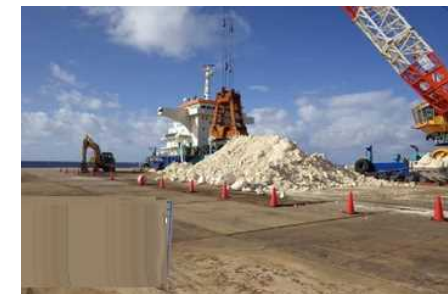
### 浚渫土砂を岸壁上へ揚土中、グラブバケットが落下して岸壁を損傷

グラブ浚渫船内の浚渫土砂を岸壁上に揚土している際、グラブバケットが降下し岸壁上部工を損傷させた。

上部工・縁金物  
2.0m損傷

- ①浚渫船に搭載された浚渫自動掘りシステムを使用した作業で、誤作動によりバケットが降下する恐れがあるという認識が低かった。
- ②揚土作業を行っていた浚渫船のクレーンオペレーターが、繰り返し作業により注意力が低下し、バケットを下げすぎた。
- ③浚渫船のクレーンの各機能の内、一部が正常な動きをしなかった。
- ④グラブバケットが降下した場合の養生が実施されなかった。

- ①どのような機械も誤作動の可能性があるということを作業員全員に周知する。また、万が一のバケットの落下に備え、作業範囲内の立入禁止を徹底する。
- ②クレーン操作に異変があった場合に注意喚起を促すことができるよう、無線機を所持した監視員を浚渫船上に配置する。
- ③揚土工が完了するまで浚渫自動掘りシステムは使用せず、クレーンオペレーターが手動開閉操作により作業を実施する。
- ④グラブバケットが通過する箇所に大型土嚢を設置し、上部工及び付属物を養生する。

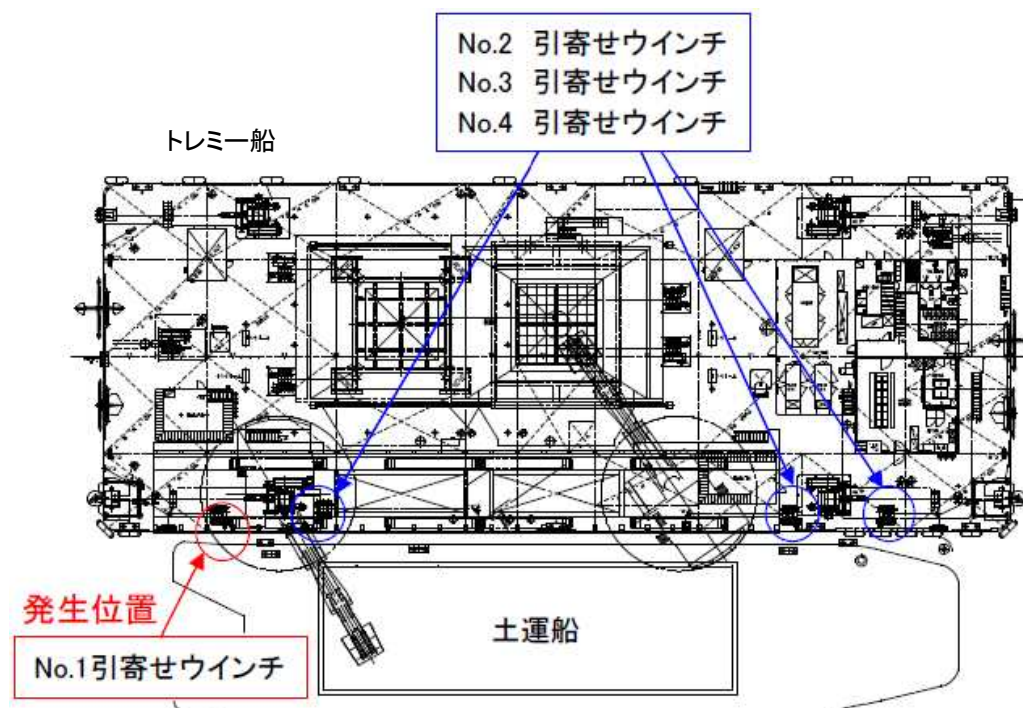
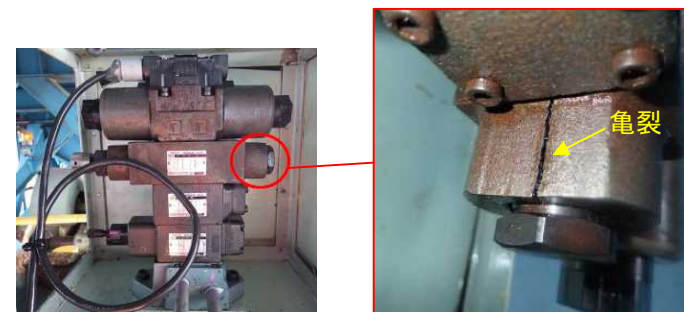
## トレミー船のウィンチ部分が破損し、油が流出

土砂投入作業中、土運船引き寄せ用ウィンチ部が破損し、油が流出した。

バルブブロック破損状況

油圧バルブブロックの材料に欠陥があった。

- ①オートテンション用バルブブロックを撤去し、手動操作での運用とする。
- ②土運船接舷後は、土運船と本船間にオイルフェンスを20m展張する。
- ③船内の油圧関係設備の総点検を実施する。
- ④緊急時の連絡体制を無線により行うことを再確認し、迅速な対応を取る。

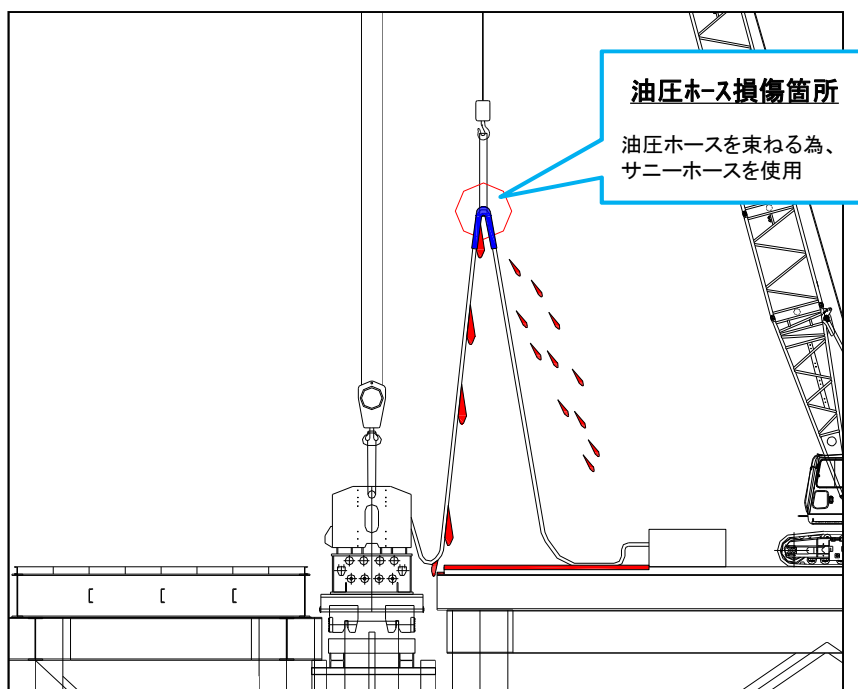
## 油圧ホース(バイブロ)から油が漏れて海上に一部流出

鋼管矢板打設中に油圧ホースから作動油が漏れて、その一部が海上に流出した。

- ① バイブロハンマと油圧ユニットを繋ぐ油圧ホース(13本/束)の介錯は、毎回同じ1点をナイロンスリングを用いて吊上げており、13本/束の最下端に負荷がかかっていた。
- ② 油圧ホースの介錯の際に吊点としていた箇所は、サニーホースで束ねられた箇所であった。現場での日常点検にて、サニーホースで束ねられた部分は、サニーホースの両端から油漏れがないことを確認していたが、サニーホースを開いて不可視部分までの点検は実施しておらず油圧ホースの損傷進行に気付けなかった。

- ① 1点に連続して負荷をかけないよう、油圧ホースの吊位置を毎日ずらして使用する。また、最下端の油圧ホースに負荷がかからないように、半円状に鋼材を加工した吊治具を製作し、油圧ホースを曲面に這わせ、油圧ホースに偏荷重がかからないようにする。
- ② 災害発生原因②についてサニーホースで束ねた箇所の不可視化防止対策として、透明ビニルシートで養生し、吊上げる毎に異常が無いか確認する。

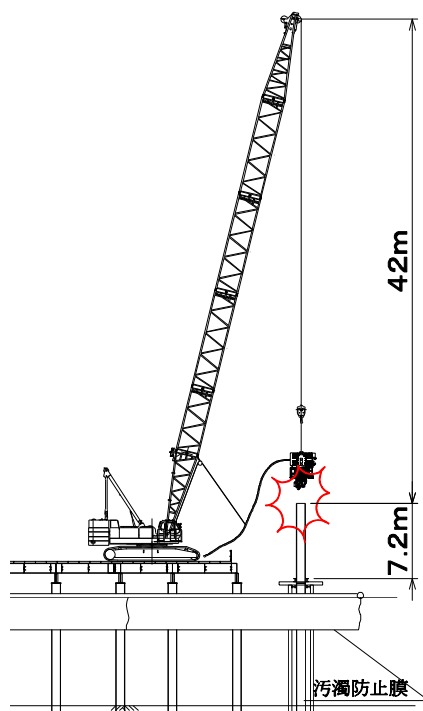
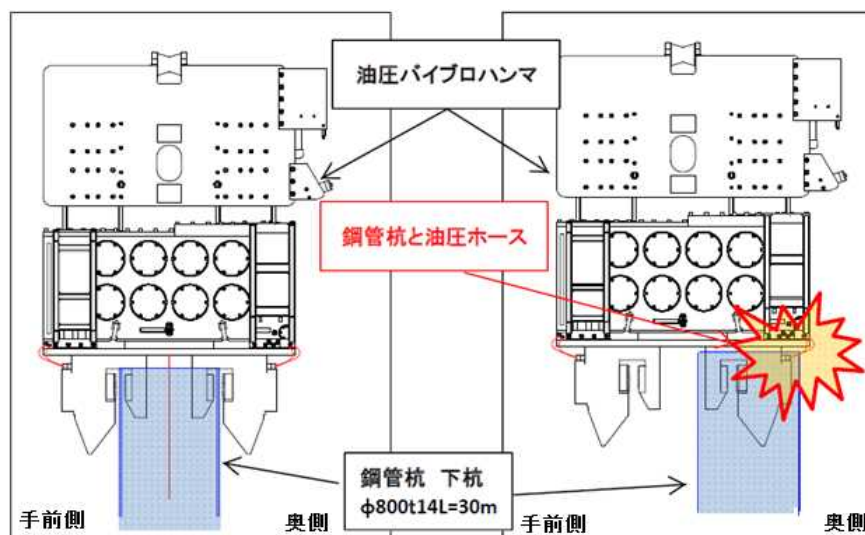
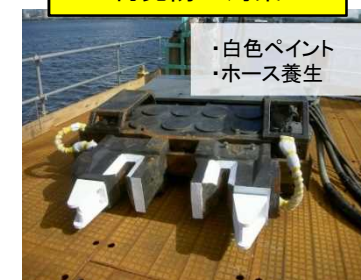
## 油圧ホースの口金具(バイブロ)を損傷させ、油が漏れて海上に流出

バイブロ(鋼管杭打設)をセットする際に口金具を損傷させ、作動油が海上に流出した。

#### 口金具損傷

- ① バイブロハンマを鋼管杭にセットする際に合図者の誘導により行っていたがクレーンオペレータが合図を聞き間違え、バイブロハンマをセット高さまで下げてしまった。  
※ バイブロハンマの油圧ホースが鋼管杭頭部に接触し、口金具を破損した。
- ② チャッキング(加圧)するまでに油漏れが無い状況であったため、作業員も気付かず、加圧した際に作動油が噴霧した。

- ① バイブロハンマセット作業時は合図者を2名配置し、クレーンオペレータを含め3方向からの確認、作業体制とし、終合図を確認してクレーン操作を行う。
- ② 視覚的改善のため、ガイド部に白色ペイントを塗布する。
- ③ ガイド以外の部分と鋼管杭が接触した場合は、直ちに点検を行う。
- ④ 杭1本を一連で作業することにより、バイブロハンマのセット作業の回数を減らす。
- ⑤ 油圧ホース口金具部に吸着マットを巻き付け、バイブロハンマ作業日は毎日取り替え、ホース口金具を毎日点検する。
- ⑥ 既存の汚濁防止膜にオイルフェンスを追加設置し2重にする。

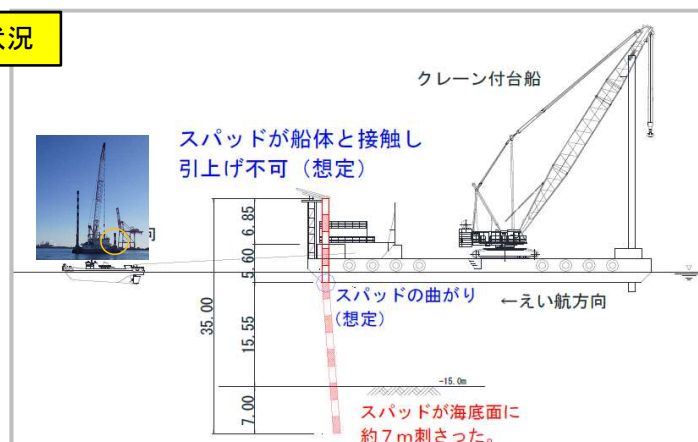
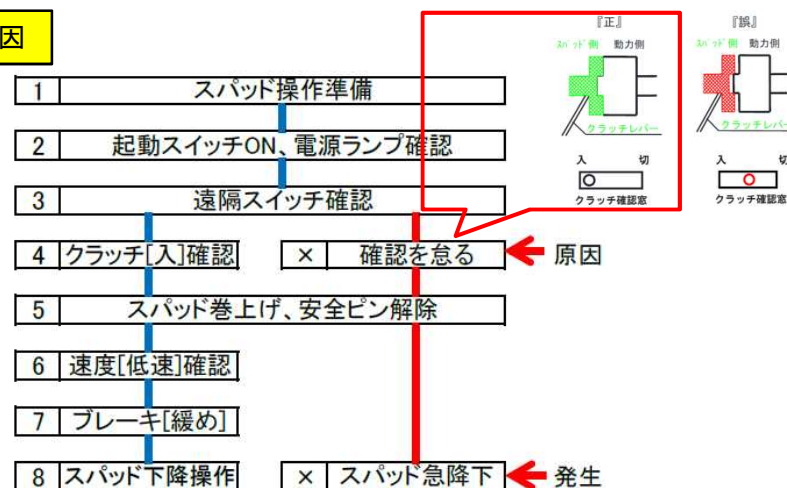
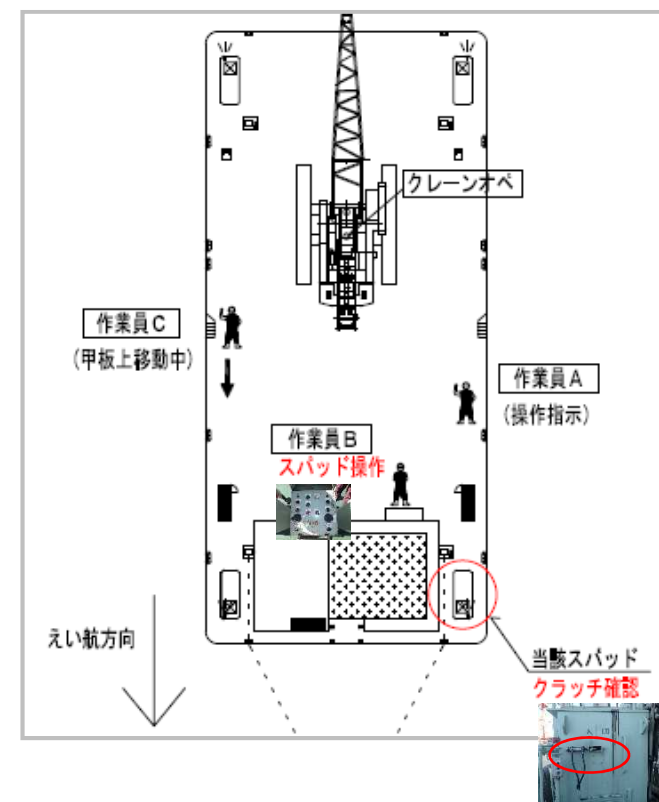
## 杭打船が港内で立ち往生し、他船舶の動静等に影響

港内に曳航中、手順を誤り(確認を怠り)スパッドを落下させ、他船舶の入港等に影響を与えた。

- ①スパッドの操作方法に明確な手順書が無かった。
- ②作業員がクラッチとギアの接続確認を怠った。
- ③協力業者からの事故発生連絡が遅れた。
- ④元請け職員が正しい情報に修正するのが遅れた。
- ⑤公衆災害を想定した危機管理体制に不備があった。
  - ・一般航行船舶に影響を与える。
  - ・港湾荷役に影響を与える。
  - ・漁業関係者に影響を与える。
  - ・市民生活に影響を与える

- ①操作方法を確認して手順書を作成する。手順書について周知徹底し、看板など注意喚起する。
- ②クラッチとギアが完全に噛み合っているかの確認者を配置する。
- ③異常があった場合には緊急時連絡表の通りに連絡を行う。また、速やかに報告することを周知徹底させる。
- ④状況を速やかに確認し正確に伝達する。情報に修正が生じた場合、速やかに発注者に伝達する。
- ⑤公衆災害を想定した危機管理体制を整える。「(仮称)公衆災害危機管理対策委員会」を発足し、支援体制を取る。
- ⑥作業員にハザードマップ及び公衆災害該当判断基準を設け、教育をする。

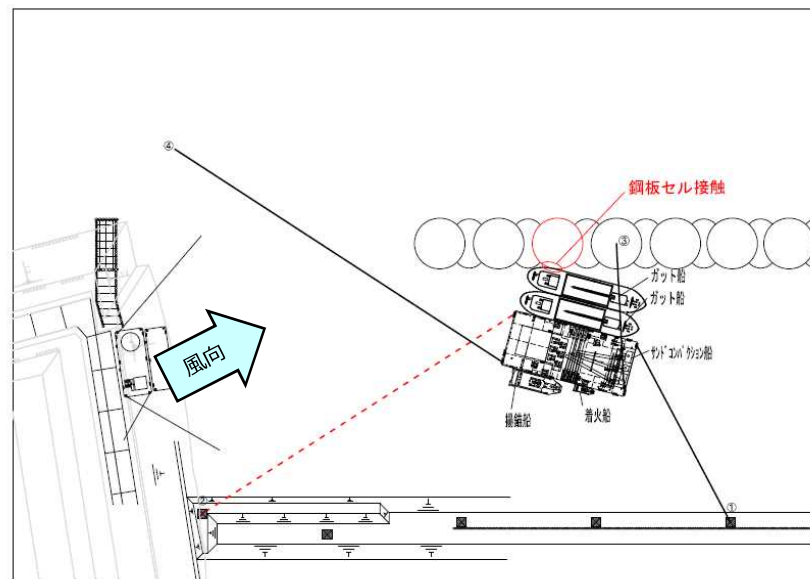
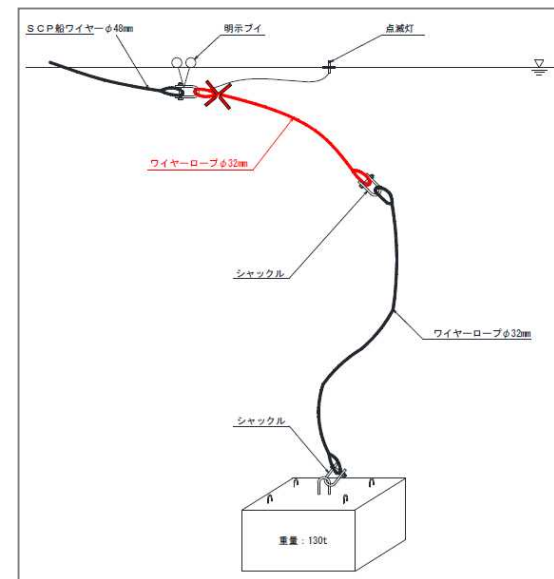
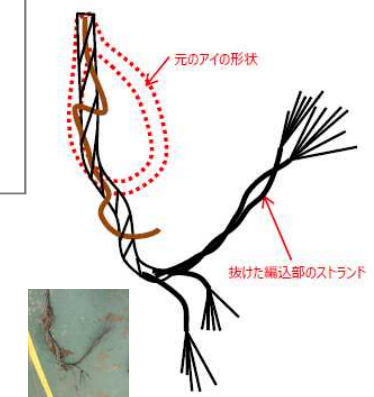
## 作業船の係留ワイヤーが破断し、風で流され岸壁に接触

現場待機していた作業船のワイヤーが破断し、風で流され整備中の岸壁と接触し損傷を与えた。

- ①天気予報の風速を信頼していた。
- ②ワイヤーロープは新品で異状はなかった。
- ③天気予報を基にした強風対策で十分だと判断した。

- ①再発防止対策の教育・周知を行う。(天気予報だけに頼らず、現場の風向・風速、南本牧周辺の風向・風速の実況等、複数の気象情報を確認する。)
- ②シンカーブロックのワイヤーロープを径の太い余裕のあるものに交換する。
- ③気象警報発令時等、状況に応じながらアンカーの数を増やす。
- ④前々日16時現在の気象予報で3時間平均風速が15m/s以上の場合には、前々日または前日に元請職員・下請業者責任者・船団長により待避作業について(基地港または避難場所へ退避、曳船の手配・現場待機、ガット船の退避、アンカーの数を増やす等)対策を決める。

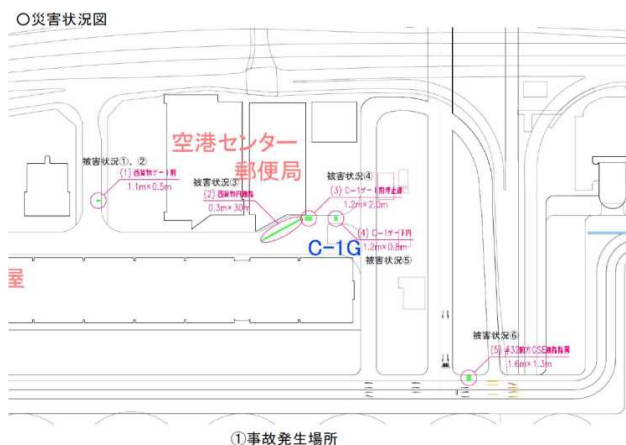
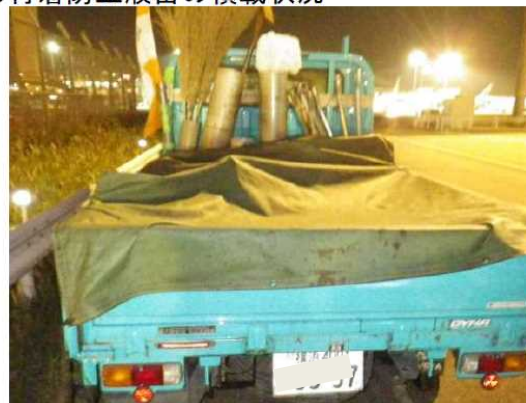
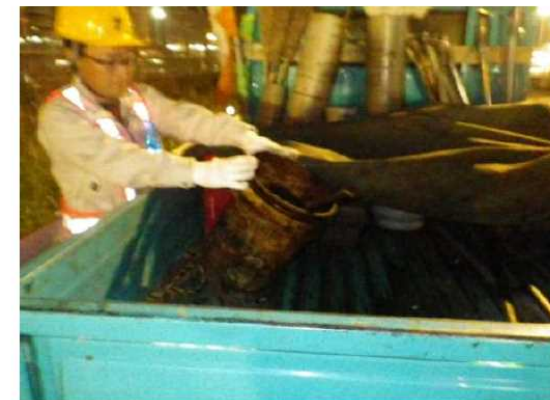
## 付着防止液を荷台よりこぼし、舗装を汚した

入場前にゲート手前で車両を停止し、車両旗を荷台前方に取り付けるために作業員が、荷台に登った際、荷台全体がシートで覆われていたため付着防止液の入っている蓋のない缶を倒したことに気付かず走行し、付着防止液を荷台よりこぼし、舗装を汚してしまった。

車両荷台状況

付着防止液缶状況

- ①チェックリストによる持込資機材の確認を怠った。
- ②シートを外してトラックの荷台の積み荷を確認しなかった。

- ・現場へ進入する際は、ワークステーション内にて職長及び責任者がチェックリストにて持込資機材の点検を行い、職員も職長及び責任者の履行確認を行う。
- ・全ての持ち込み道具をチェックリストに明記する。
- ・現場より退出する際は、従前より行っていた制限区域内で一度点検を行い、制限区域内から退場後はワークステーションにて再度点検を行う行為を、今後は複数体制にて引き続き徹底する。

- ・荷台のシートを外し積み荷を確認し、液体の入った容器の蓋は確実に閉める。

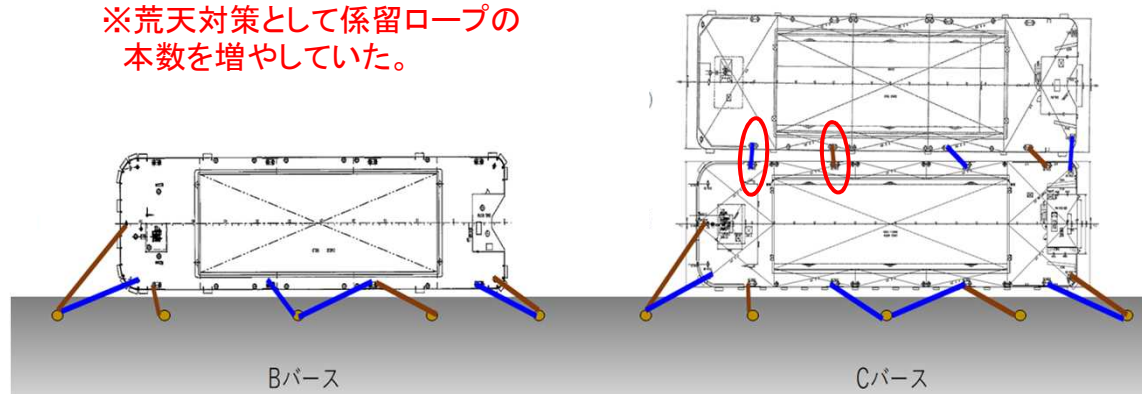
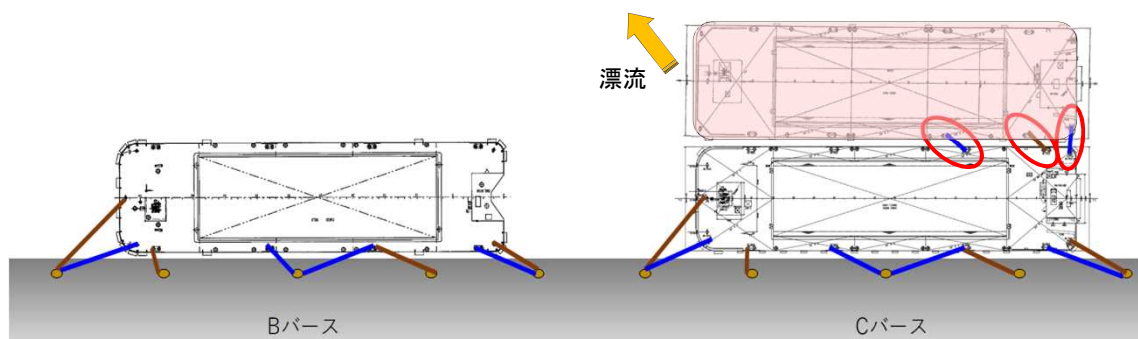
荒天時に岸壁に係留していた土運船2隻を繋いでいた係留ロープが、強風・波浪により破断したため土運船(無人)が流され、対岸の岸壁に漂着した。

土運船係留状況を確認したところ、土運船2隻をつないでいた係留ロープ(Φ50mm)2本の破断が確認された。

係留ロープ2本破断に伴い、緊急対応(タグボート手配の連絡調整)を開始した。

緊急対応に時間を要しているうちに、土運船2隻を繋いでいた残りの係留ロープ(φ50mm)3本が破断し、沖側の土運船が漂流した。

- 1) 土運船の動揺により、2隻係留した土運船同士をつなぐ係留ロープに想定以上の荷重が掛かり破断した。
- 2) 土運船のチェーンアンカーを投錨していなかった。

- 1) 荒天時、土運船は岸壁に直接係留する方法とし、2隻係留は行わない。
- 2) 荒天時は、係留ロープの本数を平時4本から14本に増やす(図-1)。
- 3) 荒天時は、土運船のチェーンアンカーを投錨する。
- 4) 係留ロープの目視点検を作業開始前に確実に実施する。
- 5) 荒天時緊急時の対策として、タグボートを手配できる連絡体制を整える。
- 6) 荒天予報を確認した場合は、避難場所の確保をする。
- 7) 荒天時緊急の対策として、日本製鉄株所有岸壁の使用承諾を得る。
- 8) 荒天時の土運船係留において、異常を発見した場合、速やかに第一報の連絡を行なう。

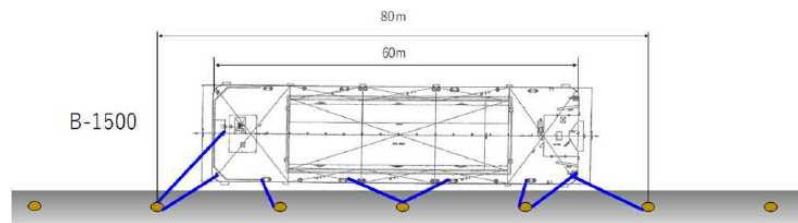
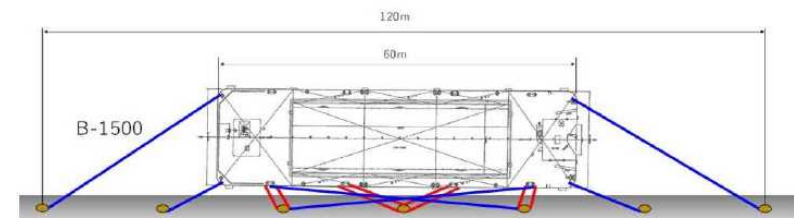
図-1 土運船係留図

【対策前(係留ロープ8本) ※平時は係留ロープ4本】

【対策後(係留ロープ14本) ※平時は係留ロープ4本】
