発生事例

関東地方整備局 港湾空港部

令和 4年 1月

令和3年 事故発生事例

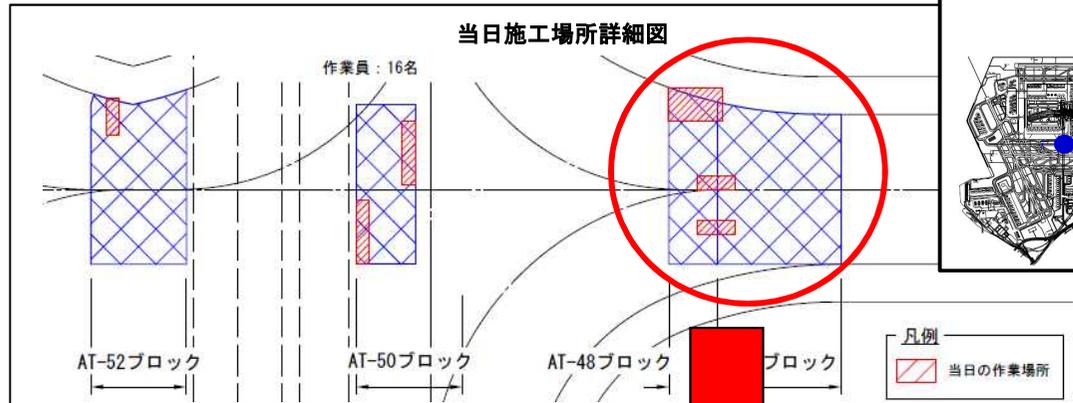
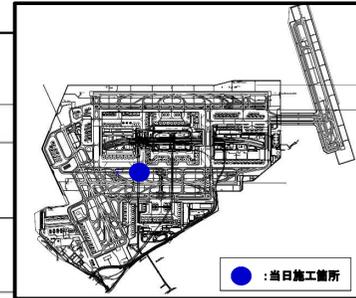
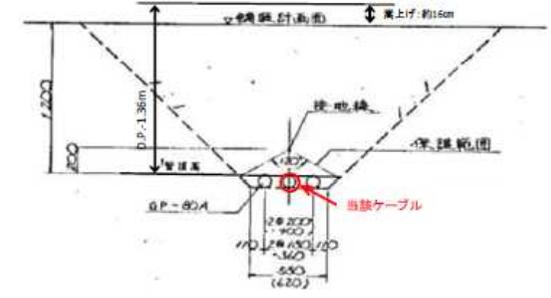
埋設物断面図

埋設物台帳から施工図を作成するときに全ての情報を反映できておらず、地盤改良工(薬液注入工)の事前削孔作業において、該当埋設物【灯火電源ケーブル】を損傷させた。

※灯火電源ケーブル損傷

- ・埋設物台帳から施工図を作成するときに全ての情報を反映できていなかった。
- ・施工図と埋設物台帳を照らし合わせチェックしたつもりになっていた。

- ・埋設物台帳に設計図を反映し、紙面でも管理する。
- ・埋設物確認フローの手順に沿って、施工図のダブルチェックをした上で、埋設物台帳および現地調査を基に作業エリア内を通る全ての埋設物を調査し、発注者や埋設物管理者に照査依頼をかける。
- ・照査の結果埋設物の特定に至らなかった場合、試掘を含めた別の調査を実施する。

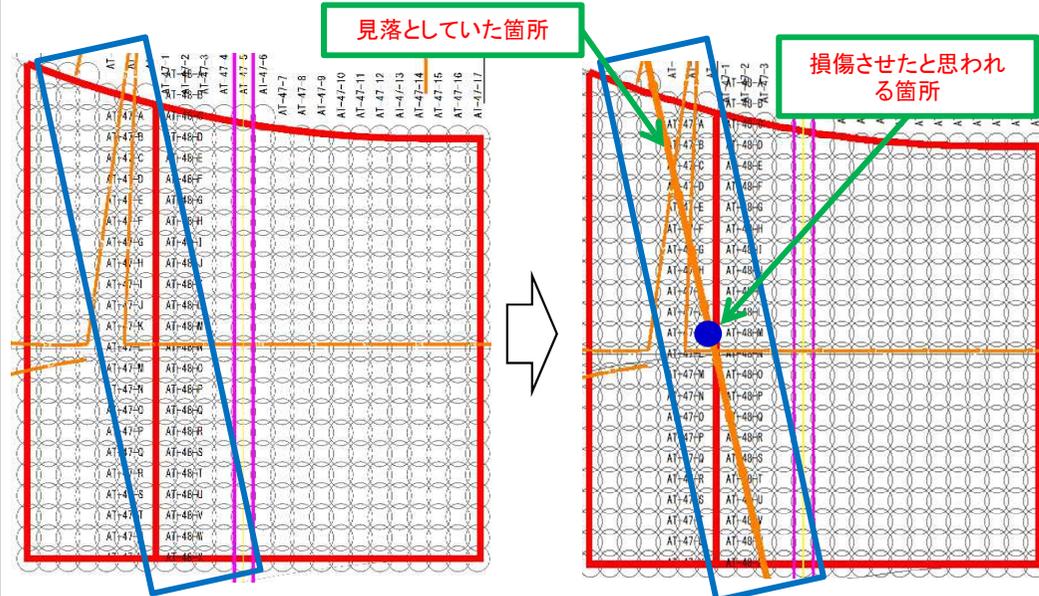
※当初施工図

※見直し後施工図

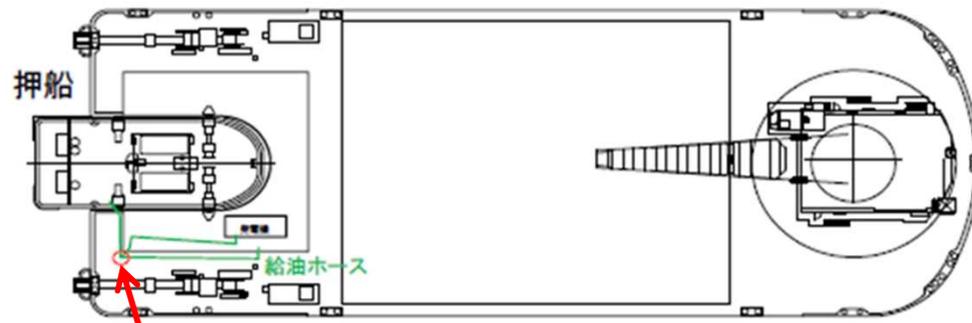
起重機船

ケーソン据付で使用した資機材を既設防波堤上から撤去する際に起重機船付属の押船への給油ホースが外れ海上へ油を流出させた。

※給油ホースは起重機船の燃料タンクから、押船の稼働に伴う燃料消費に合わせて自動給油を行う系統と、発電機用の給油を手動で行う系統の2系統に分岐させ、手動操作でバルブを開閉し、給油を切り替える運用にしていた。

- ・バルブ操作の際に、本来開放するべきバルブを誤り閉めたままにしてしまった。また、自動給油のため、いつ給油ポンプが作動しているかわからない状態であった。
- ・給油に関わる配管構造についての点検項目が無かった。

- ・自動給油を取止め給油ホースの分岐を無くして1系統化に変更。また、起重機船燃料タンクから押船及び発電機への給油に関する作業手順書を追加。
- ・起重機船の始業前点検表見直し、給油設備に関する項目を追加。また、新たに燃料移送(給油)点検表を作成。

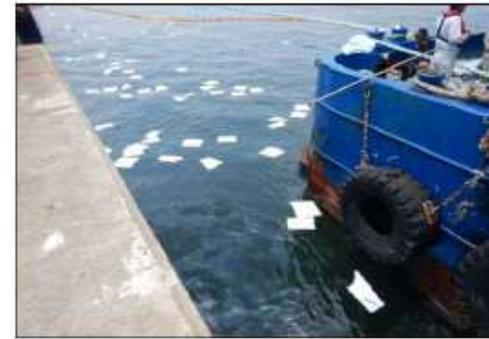
事故発生箇所

オイルフェンスの展張・吸着マットによる流出油の回収

※海上へ油流出

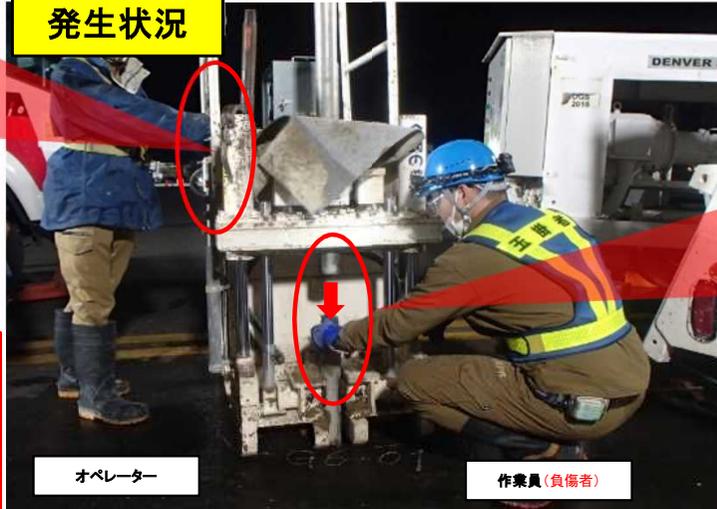
【禁止行為】
禁止行為であったロッド間に手を入れた。
※操作ミスにより上側のケーシングロッド落下し、ロッド間に左手親指がはさまれ負傷。

※左手親指の先を完全切断

【操作ミス】
次の注入箇所へ移動の際、上側のケーシングロッドを固定しているチャックレバーを操作ミスにより操作したため、上側のケーシングロッドが落下。

- ・改良材のもどり量が多かったため、作業員が禁止行為であったロッド間に手を入れた。(遮蔽物がなく、容易に手が入られる状態にあった。)
- ・オペレーターの操作ミスにより、上側のケーシングロッドが落下した。
- ・オペレーターと作業員の声掛けが不十分だった。

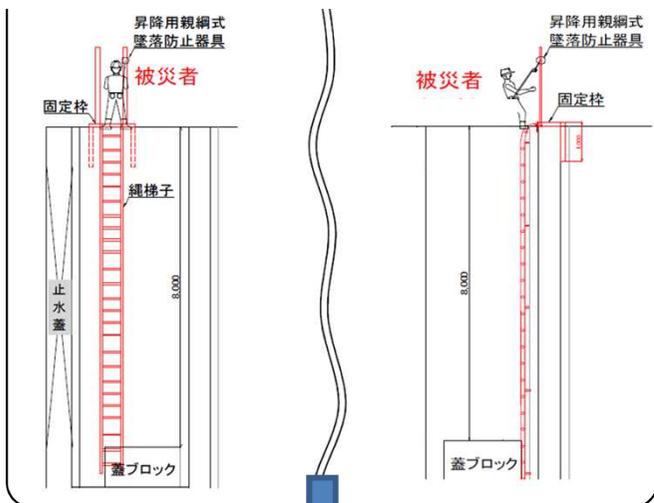
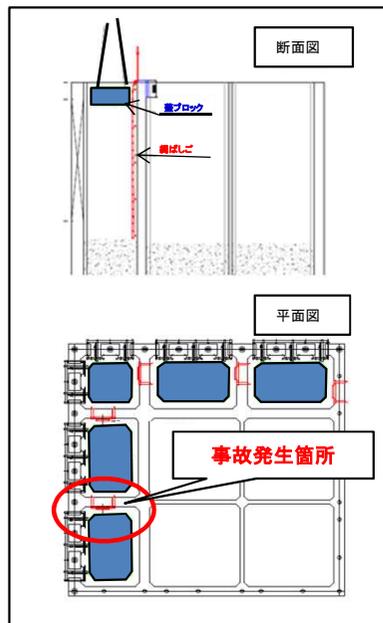
① 蓋ブロック据付完了後、玉外しの為、縄梯子を使ってRCケーソン内へ降りた

※ 右肩甲骨骨折、右肋骨骨折、
右臀部動脈損傷、右肺挫傷)

- ・縄梯子固定枠が、体重をかけた際、外れない構造となっていなかった。
- ・墜落防止装置が縄梯子固定枠に設置されていたため、縄梯子固定枠と一緒に落下し機能しなかった。
- ・下請けからの提案で、当初予定になかった縄梯子を使用する際に、元請職員が縄梯子固定枠の安全性の検証が不十分なまま、作業計画書も変更せず許可した。

- ・仮設等で加工材を使用するなど構造変更がある場合には実物を製作し、安全性を確認する。また、変更があった箇所は作業手順書も変更し、関係者に周知・実践してから使用する。
- ・縄梯子を使用せず、転落防止背枠付き梯子及び墜落防止装置での昇降が可能な構造とする。
- ・墜落防止装置は、単独で機能する箇所へ設置する。

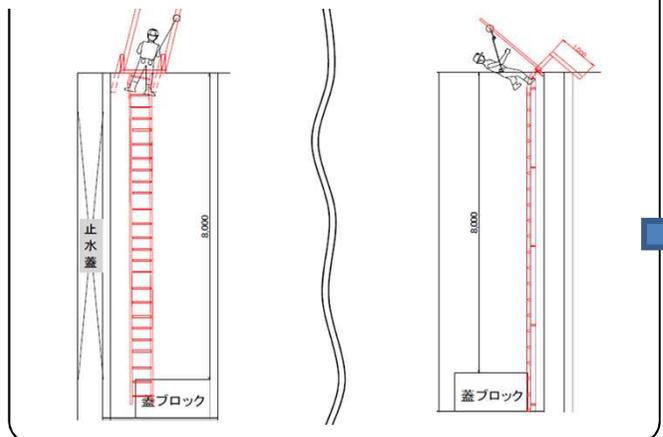
② 縄梯子に足を掛けた際に、縄梯子の固定枠が外れた

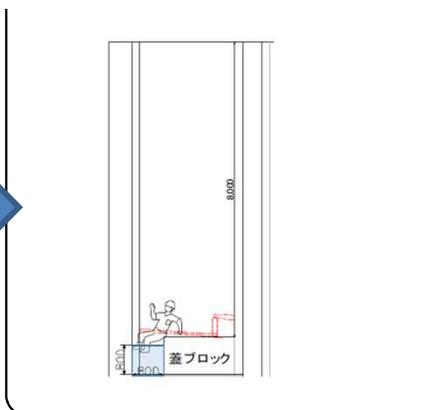
③ RCケーソン内に縄梯子の固定枠ごと落下【落下高さ8m】
