令和4年 事故発生事例

公衆損害: 強風による仮囲いフェンス転倒

概要版

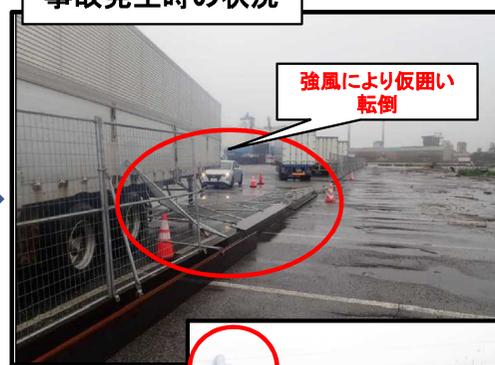
事故発生時の状況

強風により仮囲い
転倒

転倒した仮囲いが駐車
中のシャーシに接触し損
傷させた

・仮囲いは風を通すメッシュフェンスをH鋼(300×300×5000)に固定する構造としていたが、予測を超える強風を受けた場合の対策ができていなかった。

※予見できないものだったのではなく、低気圧の接近に伴う強風時や台風の接近などの異常気象が予想される場合に速やかに取るべき対策として大型土嚢を常設するなどして安全率(構造計算上のぎりぎりの安全率ではなく)を高めるなどの対策を取っておくべきであり、受注者の対策が十分ではなかった。

・出入口の構造をジャバラゲートから、仮囲いとは独立した鳥居型建枠及び単管パイプによる門扉に変更し、風の影響を軽減する構造とする。
・仮囲いは、中段部に単管を通し、背後に埋め込んだボルトと単管を番線にて控えを取る形として補強する。

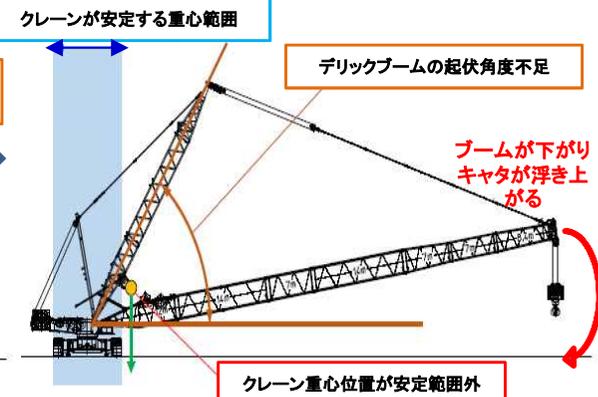
○事故発生時の姿勢

※クレーン転倒

- ・組立作業手順書にデリック使用時に特に留意すべき事項が具体的に記載されていなかったため、クレーン組立中、主boomを吊り上げて旋回時に、指定仰角の途中の時点で主boomを上げて旋回してしまった。
- ・オペレータはデリックboomを起こさないで転倒の可能性があると認識していたが、「大丈夫だろう」との判断のもと、組立作業指揮者の合図に従い旋回した。
- また、組立作業指揮者はデリックboomを指定仰角まで起こさなければいけないことを知らずにオペレータに合図した。
- ・関係者全員で作業手順周知会を実施したが、元請職員のデリックboom式クレーン組立ての認識および安全教育が不十分であった。

- ・作業手順書の見直しおよび計器類チェックシートを新たに作成し、作業ステップ毎に手順や計器類の正誤のチェックシートを使用し、確認漏れを防ぐ。
- ・熟練した組み立て作業指揮者を配置(変更)し、適宜作業手順書を元にチェックする。更に、該当社製クレーンの操作に熟練したオペレータを配置(変更)する。
- ・作業開始前に、詳細を記載した作業手順書にて、熟練した組立作業指揮者、元請職員、クレーン組立従事者による作業手順周知会を実施する

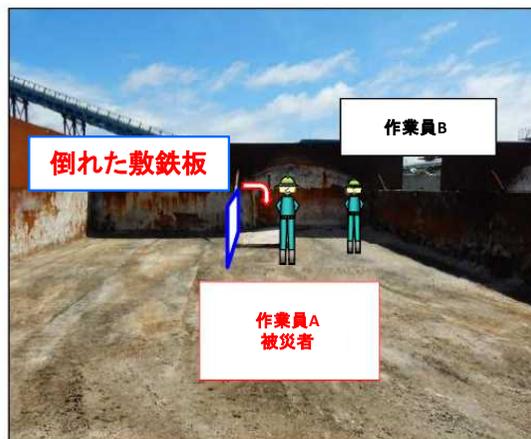
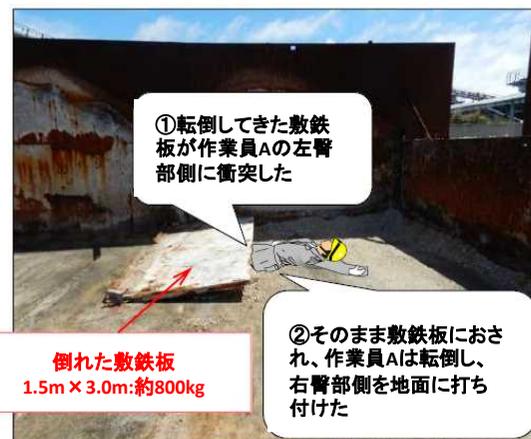
発生状況

工所用仮設ヤードの骨材仮置場で、作業員が残っていた骨材をスコップで掬いとして清掃片付けをしていたところ、仕切り板（敷鉄板）が倒れて近くで作業していた当該作業員の臀部にあたり、負傷した。（骨盤骨折：全治6ヶ月）

・骨材仮置き場の壁は、敷鉄板を縦置き固定していたものだが、以前より使用し続けていたため、安定しているものかと思いついてしまい、点検についても不定期の目視点検（点検記録無し。）のみで、固定鋼材の腐食および溶接部の経年劣化により、不安定な状態となっていたことを確認できていなかった。

・縦置き固定された敷鉄板の近接作業にも関わらず、固定箇所の経年劣化により敷鉄板が転倒するかもしれないという危険性を認識できていなかった。

・貸与物品（製品を除き、現地で製作されたもの）でも、事前に構造照査（構造計算書の確認）を行う。
また、貸与後に腐食等の点検を行う。

・現場点検を実施し、貸与物件（製品を除き現地で製作されたもの）のうち構造安定性に問題がある設備を抽出する。

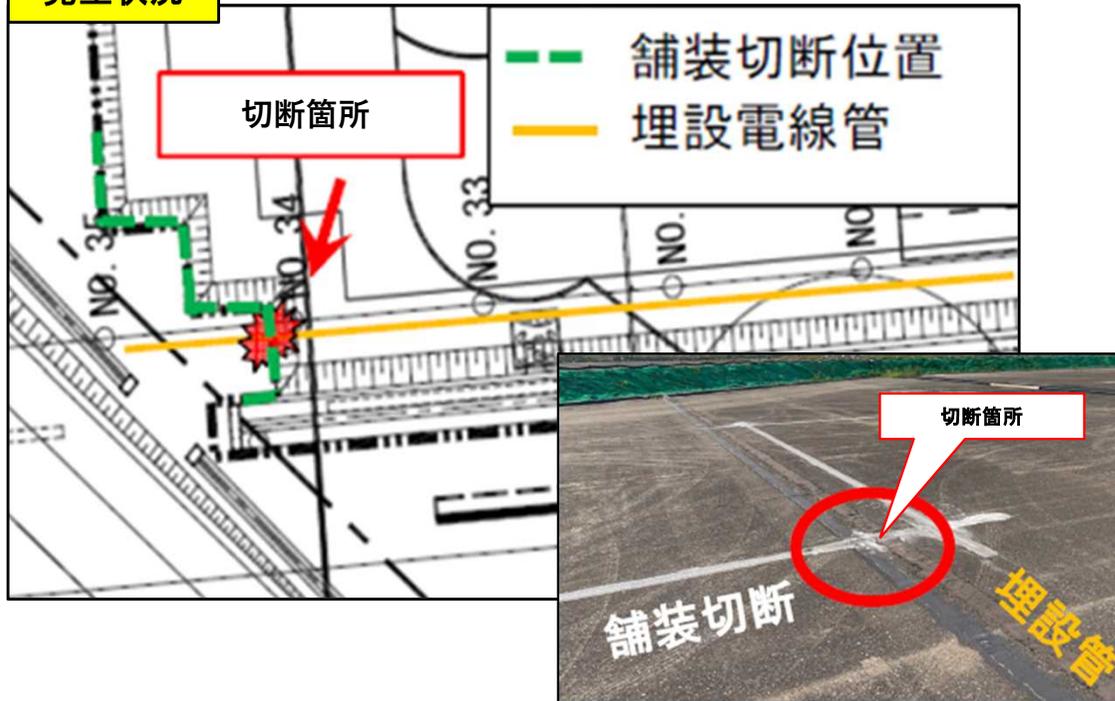
発生状況

※暫定エプロン照明灯の埋設電線管およびケーブル損傷

- ・監理技術者が元請工事担当者へ施工上の制約や留意事項等の説明時に、図面を用いて説明をしなかったため、元請工事担当者は、舗装切断作業で、施工上の制約がない(埋設管がない)ものと誤認し、下請負者に対して施工上の制約がない(埋設管がない)ものとして舗装版切断作業を指示した。
- ・舗装版切断の作業手順書にも埋設図を添付しなかったため、情報が不足したまま下請作業員に周知した。
- ・現地での埋設物位置の事前確認の際、埋設箇所の舗装の色が違ったため、マーキング明示を怠った。

- ・作業内容の打合せの際には図面を用いて行き、現場での疑問点や注意を要する事項について質疑を行う。また、作業進捗により事前に確認した以外の箇所を施工する際には、元請負者の指導の下、全作業員が作業手順書等により改めて作業内容の確認を行ったうえで作業を実施する。
- ・埋設管位置の情報は、書面と現地にて工事関係者全員へ周知徹底し、日々のKY活動において埋設物の有無を確認するとともに、埋設物の位置を周知徹底できるように、作業手順書を改訂する。
- ・埋設管位置、範囲を事前にマーキング明示するとともに、埋設管に近接して作業する際、作業中はカラーコーン等を設置し、見える化を行う。

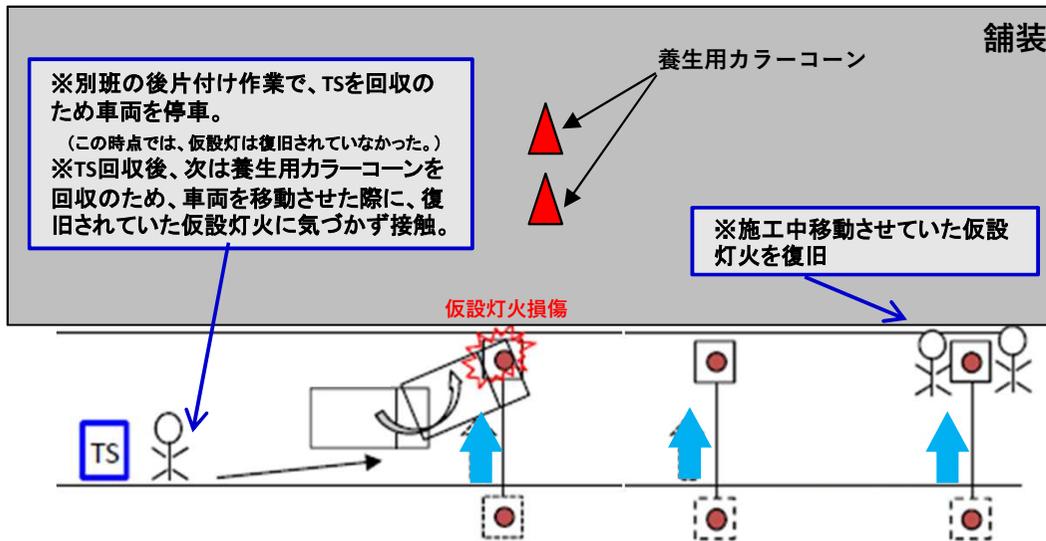
発生状況

※仮設灯火を損傷

- ・片付け作業時、仮設灯火を復旧する箇所の近傍に車両を停車させた。(駐車場所を定めてなかった。)
- ・車両が近くに停車されていたにもかかわらず、別班の作業員が車両の近傍の灯火を復旧させた。
- ・車両の停車時間が短かったため、車両を移動指せる際に周辺の確認を行わなかった。

- ・片付け作業車両は作業手順書に記載された決められた位置に車両を停車させる。
- ・仮設灯火復旧手順について、作業手順書を修正し再度周知する。
- ・仮設灯火を復旧する車両以外の車両退出後、監理技術者の指示で仮設灯火を復旧する。
- ・車両移動前に車両の前後左右を確認して、障害物の有無を確認する。

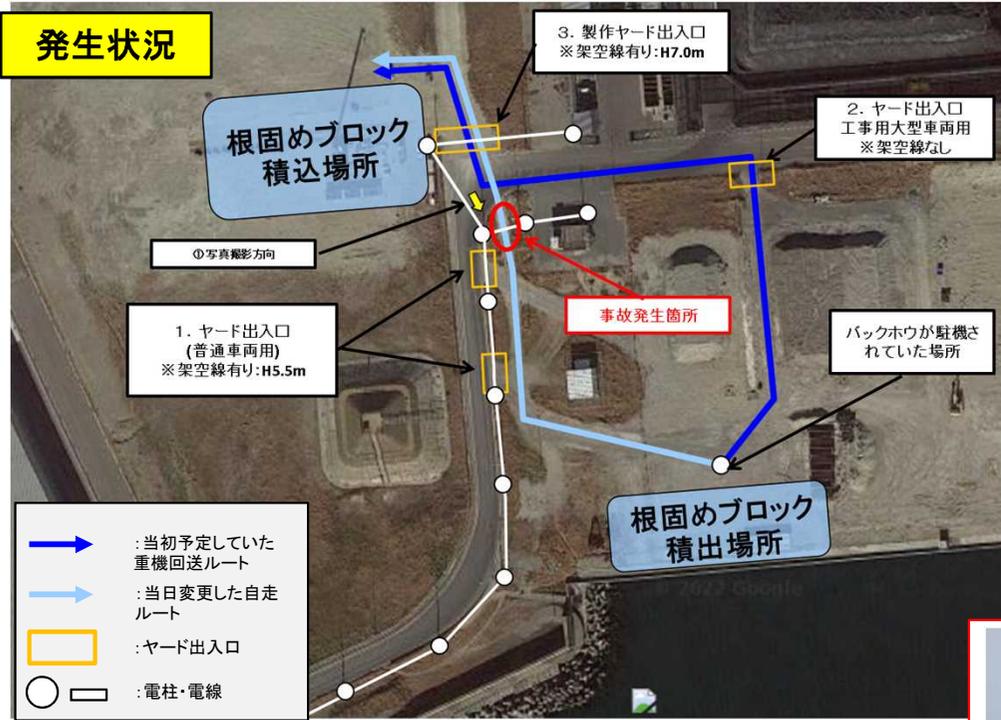
発生状況

・バックホウ自走の際、当初予定のルートではアスファルト舗装路面箇所が長かったため、できる限り舗装路面を損傷させる事が無いよう、本来車両がとるべき場所ではない箇所を当日急遽ルートとして選定し、かつ、ブームをあげたまま走行したため今回の事象が発生した。

※架空線を損傷

- ・重機のヤード間の移動は、トラックによる回送を行う事となっていたが、当日急遽予定の回送車が来られなくなったことから、バックホウを自走することになったが、決められたヤード出入り口(ルート)を使用しなかった。
- ・また、バックホウ自走の際に、根固ブロックの吊ワイヤーも運搬するため、ブームをあげたまま走行(吊り荷走行)を行った。
- ・元請が前日確認した作業内容が、作業当日に変更になったことを確認できていなかった。
- ・元請は、架空線の高さを確認し、工事大型車両用のヤードの出入口や、運搬ルートを決めていたため、架空線ありの目印表示等の設置をしていなかった。

- ・バックホウのブームをあげたままの自走(吊り荷による自走)はさせない。また、重機の施工エリア間の移動は、トラック等による回送車による運搬にて、決められた運搬ルート以外は走行させないように徹底させる。
- ・打合せなしでの作業方法・内容の変更の禁止を再度教育する。KY ミーティング等の様式に作業方法・内容の変更有無確認欄を設け、前日確認した内容から変更があったのか、確認し記録する。
- ・架空線カ所に明示看板の設置及びロープを張り、架空線ありの明示をする。

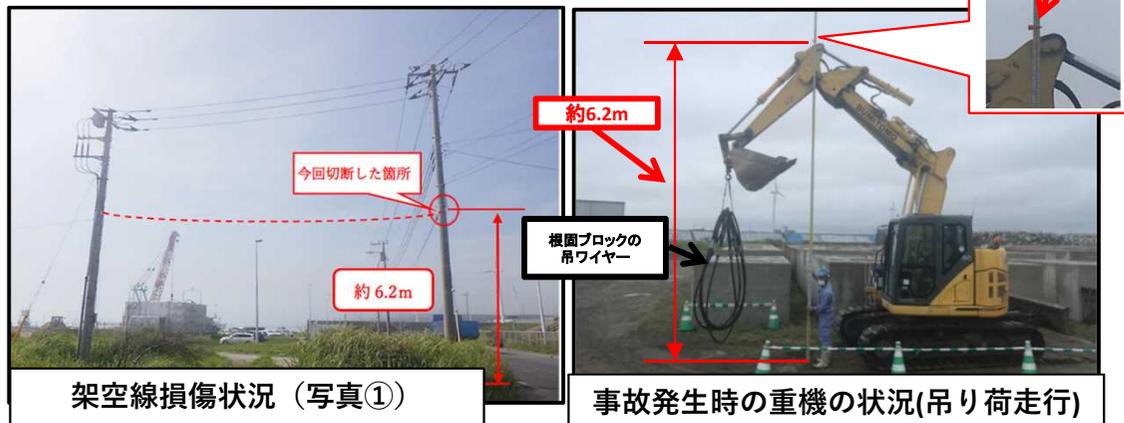
架空線損傷状況 (写真①)

事故発生時の重機の状況(吊り荷走行)

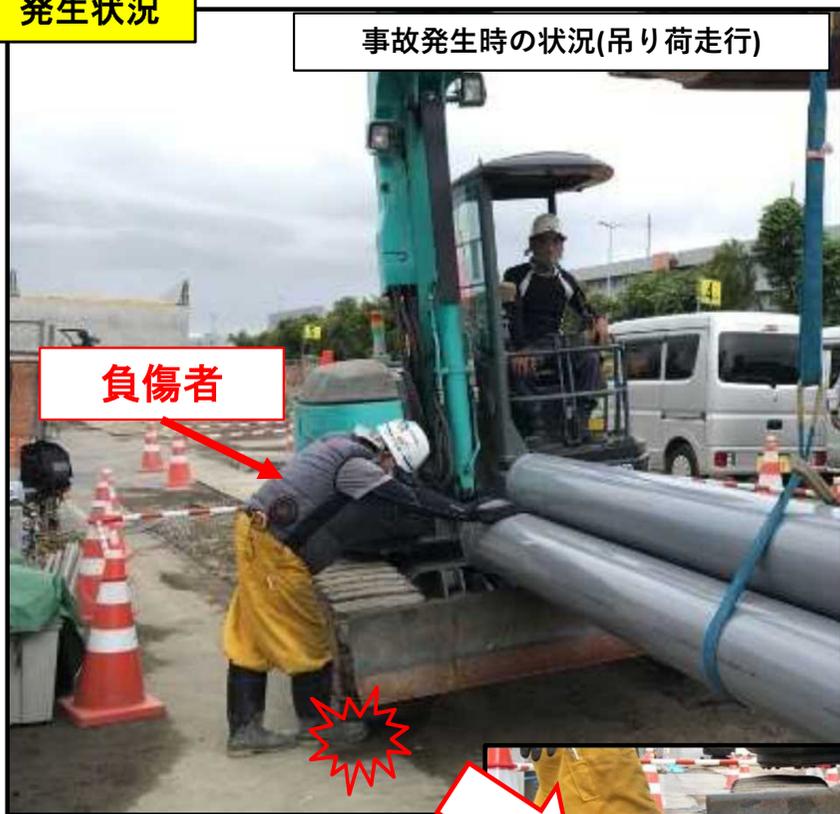
事故発生時の状況(吊り荷走行)

・運搬していた資材は塩ビ管(φ250,L=4.0m,39kg/本)。
・場内整備において塩ビ管5本を2人1組となって人力で1本ずつ移動するという作業指示だったが、2本を人力で移動した後、急に雨が降り出したことから、運搬作業を行っていた作業員(下請)の判断で、残りの3本を束ねて、バックホウで吊り荷し、資材への介錯ロープせず、運搬を行ったため今回の事象が発生した。

- ・作業途中で、元請に報告せず、作業員の判断だけで事前に確認していた作業手順の変更を行った。
- ・移動している重機に不用意に近づいた。

- ・元請けとの打合せなしでの作業方法・内容の変更の禁止を再度教育する。
※作業に当たっては、元請けは作業方法変更の可否・不足等を検討し、問題ないと判断した場合は指示内容修正【手順書に追加】し、作業員に周知する。
- ・重機を使用する作業においては、「グーパー運動徹底」、「エンジン停止後の立入り」を重機に明示し、作業員にルールを再徹底させる。

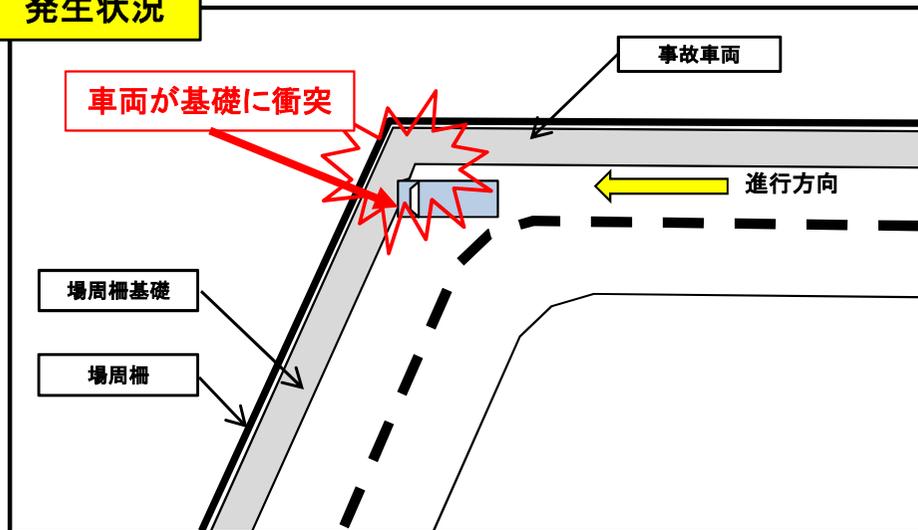
発生状況

現場作業終了後、現場から場外へ退場するために、場周道路を車両で移動中、運転手がID 識別票を携帯しておらず車内を確認するため、わき見運転をしたことにより、場周柵基礎(パラペット)に衝突し、車内に乗っていた6名全員が負傷した。

- ・ID 識別票の管理が不適切であり、携帯していなかった。
- ・運転中にも拘わらず、身分書(ID)を探したため、脇見運転をおこなった。
- ・羽田空港における制限区域内の運転に不慣れであった。

- ・ID 識別票を首から下げて常に携帯しておくことを再周知、教育する。
- ・脇見運転防止のため、車両の運転中は、安全な場所に車を停車させてから、車中で物を探す事を決まりとし、運転者を含め全作業員に教育する。また、忘れ物がないか乗載備品管理簿を用いて確認させる。
- ・新規入場者、初心運転者に対して、元請職員が認めた経験がある作業員を助手席に同乗させ、危険箇所等を誘導(ナビゲート)する。また、1週間後に制限区域内の運転に問題ないかの確認を行う。

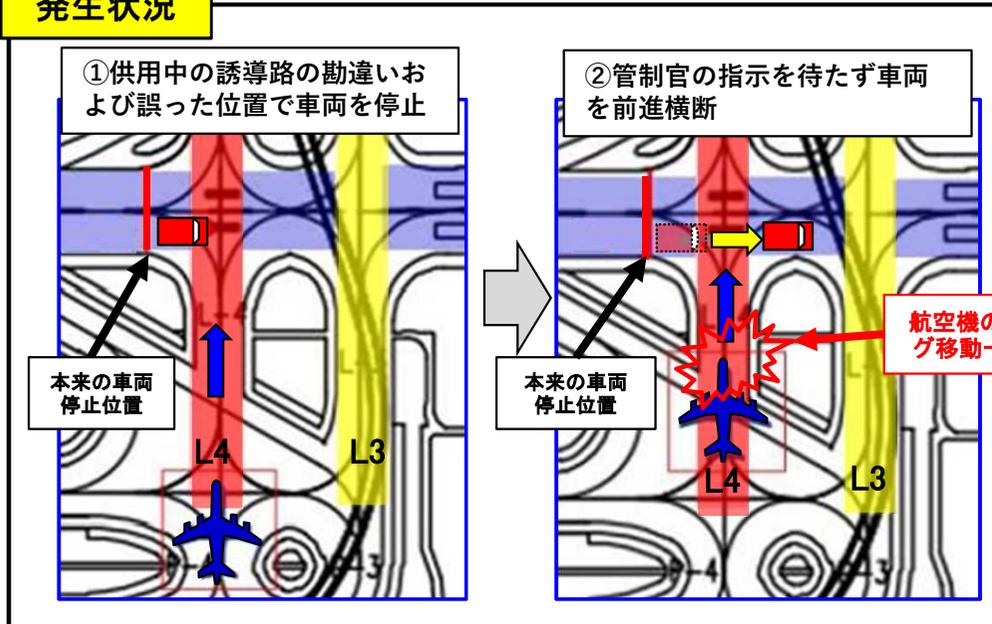
発生状況

・運転車両を運転していた担当者が、供用中の誘導路はL4であつたが、L3だと勘違いをした。
 ・社内取り決めでは、L4もL3誘導路がどちらが供用中であっても、同位置であるL4手前で停止するよう教育・指導をしていたが、担当職員は以前より、L3供用時の待機位置をL4中心線灯手前で問題無いと自己判断をしていた。

※トーイング移動中の航空機を一時停止させる

【事故発生原因】
 ・供用中の誘導路を勘違いしていた。
 ・担当者が社内に取り決めていた本来の停止位置ではない場所に車両を停止させていた。
 ・航空機が誘導路に進入してくるのを目の当たりにして、進路妨害を起こしたと気づき、直ちにこの場から離脱しなければと思い、管制官の指示を待たずに前進横断をした。

【事故防止のポイント】
 ・供用中の誘導路が記載されたチェックリストを確認し、誤りがあれば助言を含め担当技術者に指示指導する。
 ・停止位置については、誘導路灯（T-2型標識灯）を目標とし、他にも誘導路案内標識も利用しその手前で必ず停車する事を再徹底する。
 ・現地にて停止位置目標またその他の標識等を確認させる。

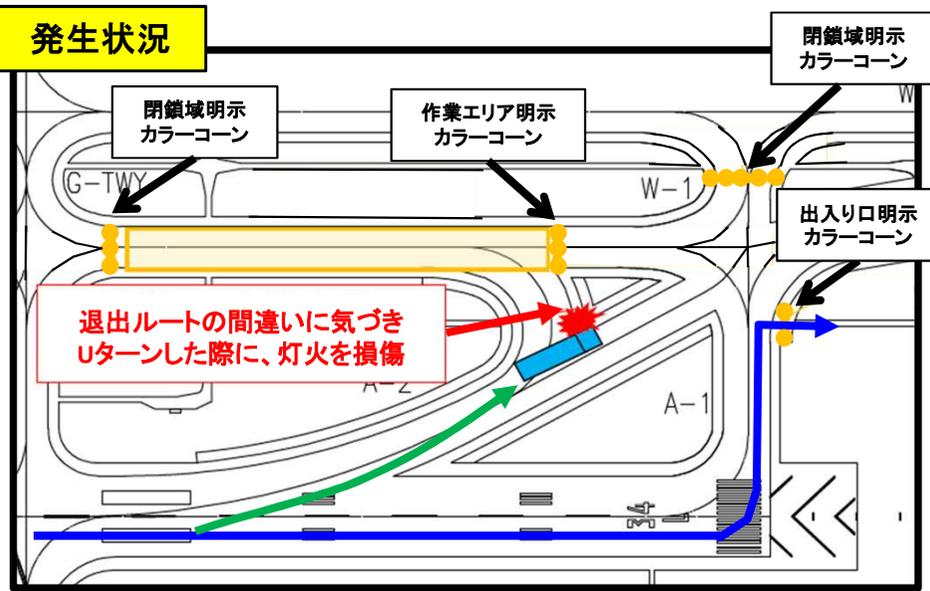
作業終了後の車両退場の際に、先頭を走行していた大型車両(トレーラー)の運転手が、作業エリア明示のカラーコーンを出入口明示のカラーコーンと誤認し、退出ルートとは違う誘導路へ誤進入し、慌てて正しいルートに戻る際に旋回したところ誘導路灯火を損傷させた。

※退出ルートの間違え、誘導路灯火を損傷

- ・運転手は現地の状況が理解できておらず、説明用の図面は「経路と出入口」のみが描かれた図面であったため、運転手は、作業エリア明示と出入口にある赤色カラーコーンを誤認識し、退出ルートを逸脱した。
- ・新規入場時教育に退出ルートを逸脱した場合は、その場で停車してJV職員または1次協力会社に連絡をする事をルール化していたが、周知徹底されていなかった。
- ・先頭車両がルートを逸脱した場合に、後続の車両がルートを逸脱した車両へ連絡し、停車させる手段がなかった。
- ・ルートを逸脱した際、慌てていたため周囲を確認せずにUターンした。

- ・車両入場だけでなく退場の車列においても車列表を作成し、不慣れな運転手かを確認し、車列の先頭はベテラン運転手とする。
- ・「経路と出入口」の記載に加え、曲がり角の目印を記載した「入退出マップ」を新たに作成し、車内に装備させる。
- ・新規入場時教育だけでなく毎月の安全教育訓練においても、入退出ルート(場内ルールも含む)を十分理解させる再教育を行う。
- ・先頭車両がルートを逸脱した場合に備えて、先頭車両と最後尾車両を無線連絡出来るようにしていたが、携帯電話を使用し全ての車両においても連絡が取れるように冗長化する。(電話に出る場合は車両は停止させる)
- ・大型車両(トレーラー)バック時の誘導者の配置に加え、Uターンする際にも、必ず誘導者を配置する。(上乘セルール)

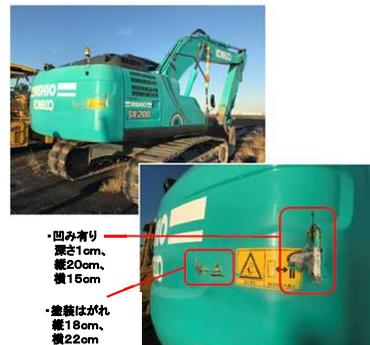
バックホウ損傷状況

- ・アスファルト切削殻・バックホウおよびダンプトラックが直線状になる配置となったため、アスファルト切削殻を積み込む際にバックホウが、180度旋回しなければならなかった。
※バックホウ後部(カウンター)は、バックホウの旋回中心に対して、運転席より3m程度張り出しているため、通常より近づきすぎたダンプトラックに旋回時接触した。
- ・切削ガラ運搬作業におけるバックホウとダンプトラックの配置が作業手順書に明記されておらず、作業手順が定まっていなかった。

- ・アスファルト切削殻・バックホウおよびダンプトラックの位置を、バックホウ旋回中心点を頂点として90度(バックホウが90度旋回で作業可能)となるように配置することで、バックホウ後方(カウンター)がダンプトラックに接触しないようにする。
- ・作業手順書に、バックホウとダンプトラック、誘導員の配置を明記する。

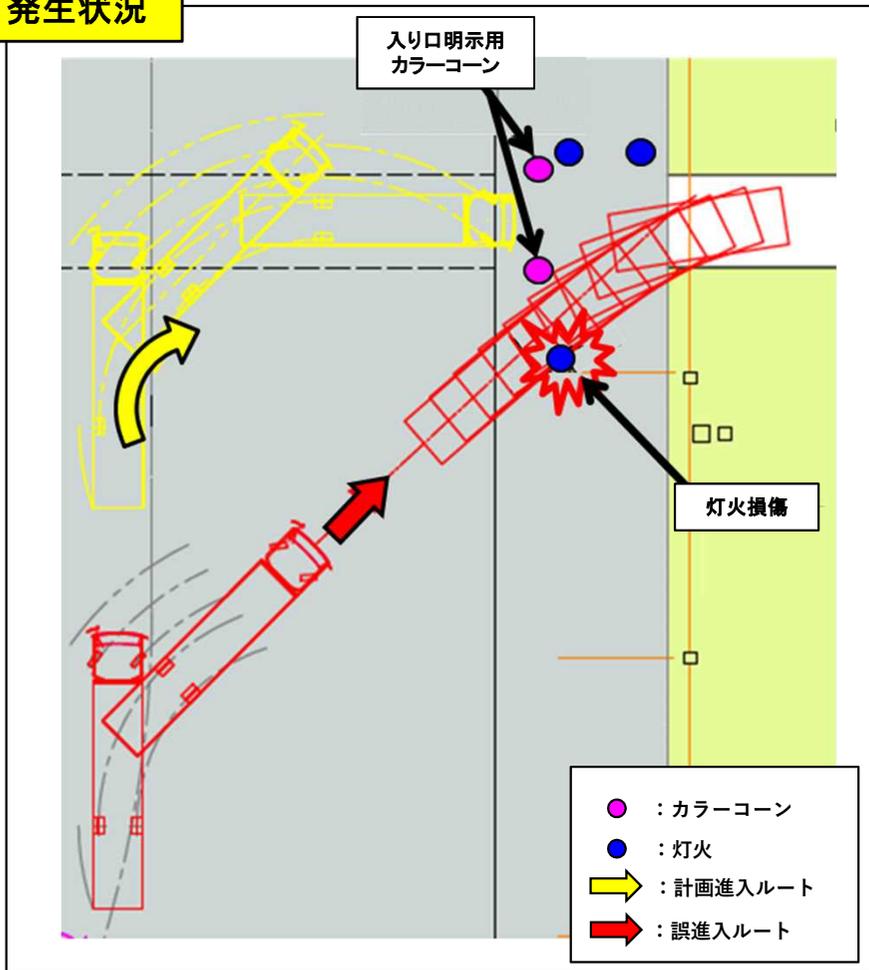
発生状況

車両運搬車(セルフローダー)が待機していた場所から、誘導路を経由して保安道路への入口へ進入する時に、入口右側の灯火に車両を接触させ灯火を破損させた。

※灯火を損傷

- ・先導車の次に、車両運搬車(セルフローダー)が4台続くことになっていたが、走行順番(車列)を決めていなかったため、出発判断が遅れ、先導車との距離が空いてしまった。
- ・先導車との距離が空きすぎたため、車両運搬車(セルフローダー)の運転手は、前方を注視しすぎて、走行路周辺の灯火への注意を失念し、通路明示(カラーコーン)の外側を走行した。
- ・設置していたカラーコーンの標示(発光色)が、保安道路出入口標示として分かりづらかった。また、カラーコーンの間隔が狭く大型車両が通りづらかった。

- ・現場入退場時に、走行順番(車両運搬車(セルフローダー)の車列)を朝礼時に指定し、移動時は、指定した走行順番を徹底する。
- ・先導車は、15km/h 以内の速度で走行し、後続車両との距離を確認しながら誘導する。また、曲がり角や分岐等では特に後続車に通行経路が明確になるよう、徐行で誘導する。
- ・保安道路の出入口は設置間隔を広げるとともに、標示を緑色誘導棒付カラーコーンとし、矢印板(反射)と灯火養生表示も新たに設置する。

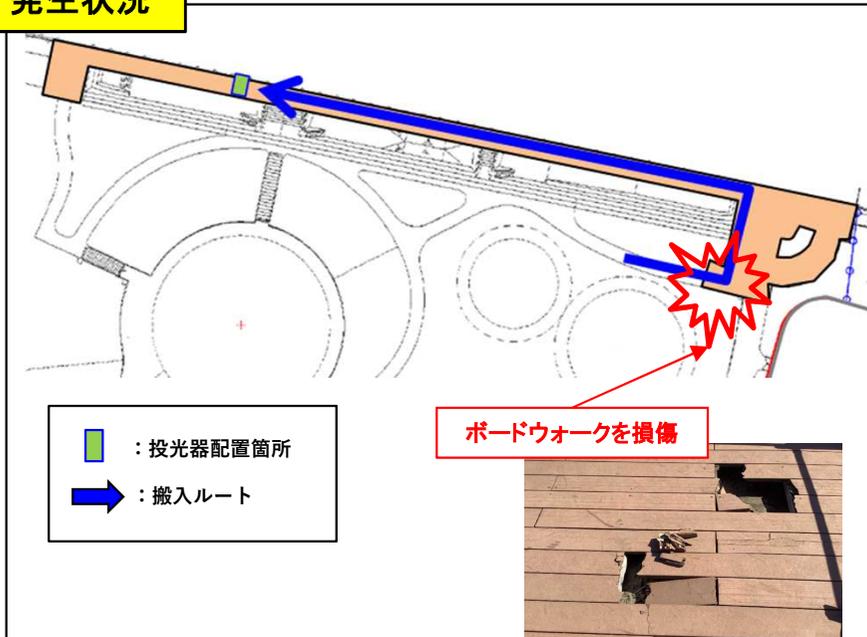
発生状況

※ボードウォークを損傷

- ・下請け職員は、作業手順は認識していたが、投光器付き発電機をフォークリフトで運搬した方が効率がよいと考え、元請職員に了承を得ずに、作業手順の変更を行った。
- ・ボードウォークにフォークリフトが乗り入れても、ボードウォークの強度は問題無いと思い込み、安全上問題無いか確認を怠った。
※ボードウォークは、歩道であるため、車両の乗り入れを考慮していない。

- ・作業手順書を徹底させる。
※投光器付き発電機の間配り作業については、フォークリフトでの作業は行わないことを作業手順書に明記して周知する。
- ・作業区域の制約条件を事前に確認出来る、作業条件を明示したエリアマップ(現場のルール)を作成する。
