# 発生事例 ーはさまれ・巻き込まれー

関東地方整備局 港湾空港部 令和 3年 3月

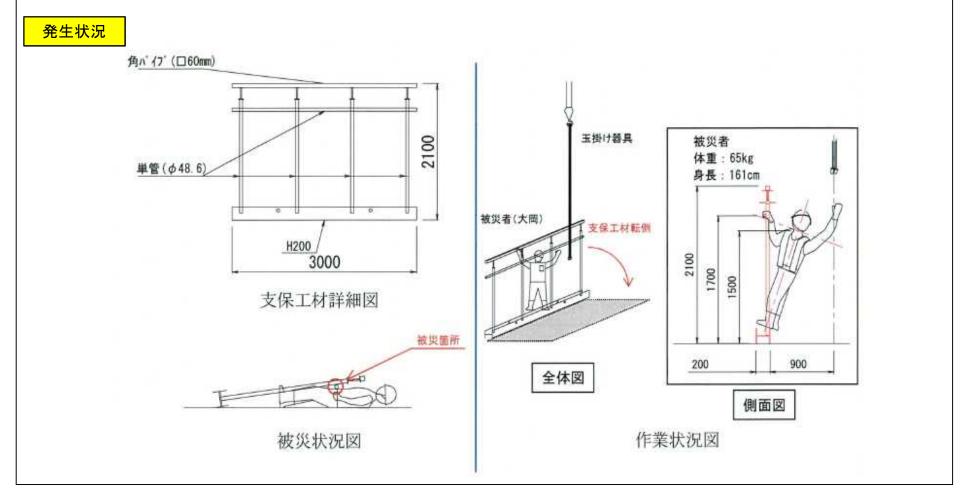
玉掛け器具を取る際、支保工材が倒れ腹部を単管と地面に挟まれた。

C. Cから吊下げられた玉掛け器具を乗出して取ろうとした際、支保工材が倒れ、腹部を支保工材の単管と地面に挟まれた。

- ①支保工(H鋼)の上に乗って玉掛け用スリングロープを引き込むため、上向きで身を 乗り出して作業を行った。
- ②支保工(設置組立)の作業手順書はあるが、玉掛け方法の詳細まで記載していなかった。

- ①支保工(H鋼)の上に乗って玉掛け作業を行わない。玉掛け用具を手の届く位置まで下ろしてから回し込む。
- ②外力が加わっても倒れないように、支保工材を固定する。
- ③作業手順書に玉掛け方法の手順を追記して周知徹底する。

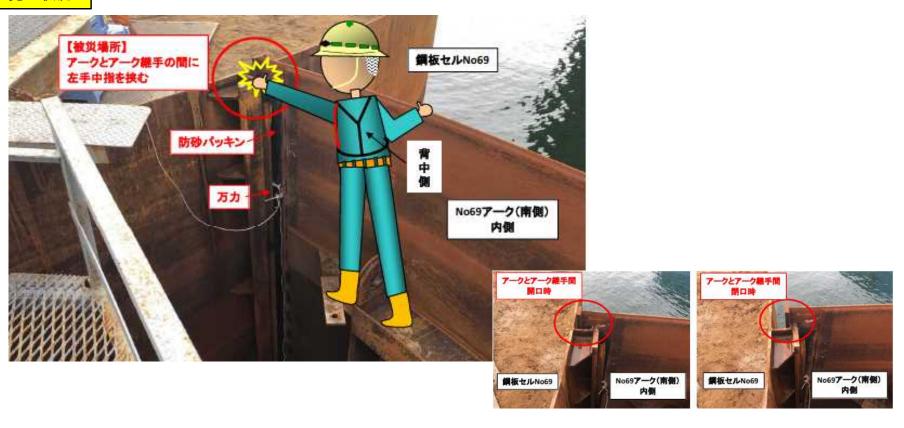
波によるアークの動揺によりセルとアーク継手との隙間に指を挟まれた。

アーク継手の防砂パッキン固定用万力の取外し作業で、作業体制を変える際、波によるアークの動揺によりバランスを崩し、セルとアーク継手との隙間に左手中指の先端部分を挟まれた。

- ①被災者は体勢を変える時に、アークとアーク継手の間に手を置いた。
- ②アークが波で動揺していた。
- ③アークとアーク継手の間に手が入る状態だった。アーク設置に付随する作業であったため、作業手順書に具体的な記載が無かった。

- ①危険個所に手を置かないよう注 意喚起を行う。
- ②物的及び作業的要因によって ヒューマンエラーを防止する。
- ③中詰材を投入し、アークの動揺 が無くなったことを確認する。
- ④アーク設置後、アーク継手保護カバーを設置する。
- ⑤カバーの上面に取ってを取付け、クランプは締付部鉄板に溶接取付し片手で持てる一体物とする。
- ⑥作業手順書の見直しを行う。
- ⑦中詰材をアーク上段円周リブまで投入し、アークの動揺が治まり後、中詰材を足場として安定な姿勢を確保した上で万力の取り外し作業を行う。
- ⑧中詰上に水がある場合は水替え後に作業を実施する。

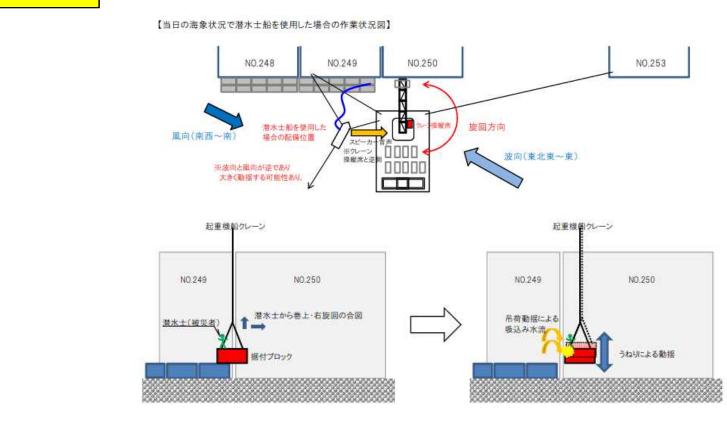
# 発生事例(はさまれ・巻き込まれ) ケーソンと根固めブロックに左足膝下を挟まれて負傷。

起重機船による根固ブロック据付作業の施工中、波の影響でブロックが動揺し、ブロックの据付誘導を行う潜水士が、ケーソンと根固ブロックに左足膝下を挟まれ負傷した。

- ①潜水士(被災者)が根固ブロックに接近したまま巻上・巻下の合図を行った。
- ②潜水士潜行前にケーソン上からの合図で根固ブロックを概ね所定位置に着底させたつもりが、隣接するブロックに半分乗っかる形だった。
- ③うねりにより起重機船が動揺し根固ブロックを吊っているワイヤーが張ってブロック自体が動揺した。
- ④ブロック着底による濁りが発生し水中視界が1.0m程度となってしまい離隔を確保しての目視位置確認ができない状況だった。
- ⑤作業中止基準に水中視程基準を設けておらず、具体的な退避離隔に対するルールが曖昧だった。
- ⑥不安定な状態で着底している場合の措置について潜水士各自の状況判断に任せているところがあり、再据付時の統一ルールが確立していなかった。

- ①クレーンの巻上・巻下合図は、最低5m以上離隔を確保してから行うよう徹底する。
- ②潜水士が潜行し目視確認の結果、ブロックが不安定な状態で着底している場合は、潜水士は退避し、ケーソン上合図者の合図により再度ブロックを安定した状態で着底するよう据え直す。
- ③作業中の波による動揺を考慮し、うねりによる吊荷の動揺がなくなるまでワイヤーを巻き下げた 後、潜水士が位置確認作業に入る。
- ④離隔(2.5m以上)を確保して目視確認ができる程度に濁りが収まってから位置調整の合図を行う。
- ⑤ブロック据付作業時の作業中止基準に水中視程基準を具体的に設定する。
- ⑥不安定な状態で着底している場合は、潜水士による合図での調整は行わず、潜水士退避後に ケーソン上合図者による合図で再度安定状態での着底を行い、その後潜水士による微調整作業 に移行するよう徹底する。

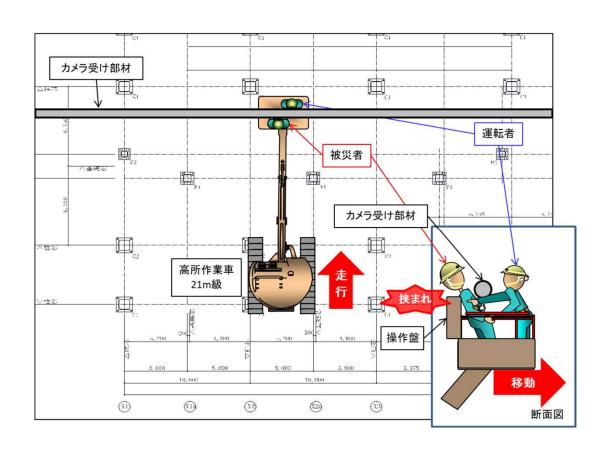
高所作業車のブーム伸縮操作で操作盤とカメラ受部材の間に腹部を挟まれた。

高所作業車の作業床位置を微調整のためブームの伸縮操作を行ったところ、走行レバーに接触し高所作業車が走行したことから、カメラ受部材と操作盤の間に挟まれ負傷した。

- ①被災者が高所作業車作業台とカメラ受部材に挟まれる位置に立っていた。
- ②作業台が移動することがわかっていたのに作業台が動いたら障害物に近づく方向に立っていた。
- ③高所作業車運転手は移動する方向に人がいるのにもかかわらず、作業員を移動させるように声掛けをしなかった。
- ④高所作業車運転手は、被災者が挟まれる位置にいたにもかかわらず、作業台を動かした。
- ⑤運転者と被災者の間にカメラ受材がある状態であった。
- ⑥作業台操作盤の走行レバーにカバーがなかった。
- (7)接触を防止するような装置(注意喚起等)がなかった。
- ⑧注意喚起看板が不足していた。
- ⑨作業手順書はあったが、障害物箇所での作業手順が詳細まで記載されていなかった。

- ① カメラ受材等の部材に近接して移動する場合は、作業台には一人のみ(運転者兼塗装工)とする。
- ② 障害物等に挟まれる方向に作業台を移動させない、かつ挟まれる位置に立たせない。
- ③ 障害物のある筒所を移動する時は、障害物の当たらない高さまで作業台を下げてから行う。
- ④移動させる際は同乗者に声掛けを行う。
- ⑤高所作業車作業台操作盤の走行レバーにカバーを付ける。
- ⑥作業台にセンサーを取り付け近接しすぎた場合警報が鳴るようにする。
- (7)上部接近に対し、感知バー(塩ビパイプ)を設置する。
- ⑧トラックスケールピットの狭隘部は足場を組む。
- ⑨運転者から見やすい箇所に注意喚起看板を取り付ける。
- ⑩作業手順書に障害物箇所での、詳細手順を追記し周知する。
- ⑪作業再開前に高所作業車の危険ポイント及び安全作業等教育訓練及び実施訓練を行う。

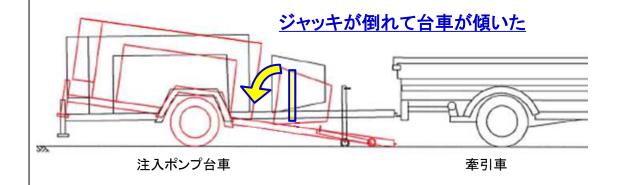
# 台車を牽引する際、ジャッキが倒れて足を挟まれ負傷

作業終了後、地盤改良注入ポンプ台車を牽引する際、ジャッキの固定が不十分だったため、台車が傾き足を挟まれ負傷した。

- ①既にジャッキが立てられていたため、ロックピンが入っていることを確認せずにジャッキアップした。
- ②ジャッキの角度がいつもと違っていたが、あと少しの作業であったため、確認せず ジャッキアップをした。
- ③注入ポンプ台車をジャッキアップする際、ジャッキが回転し、台車が傾くとは思わなかった。
- 4)台車が傾いた時を想定した対策がとられていなかった。

- ①牽引担当者がジャッキを立てるところからロックピンの確認までを一連で行う。
- ②ロックピン入状態の確認方法を作業手順書に明記し、再発防止対策を作業員全員に 周知する。
- ③ロックピンが入っていることの見える化を行う。
- 4)必ずロックピンを確認してからジャッキアップを行う作業手順を再周知する。
- ⑤実証実験を実施し、ロックピンが入っていなくてもジャッキアップでき、連結する際 ジャッキが回転し、台車が傾くことを作業員全員に認識させる。
- ⑥台座を台車牽引部の直下に設定し、連結作業を行う。

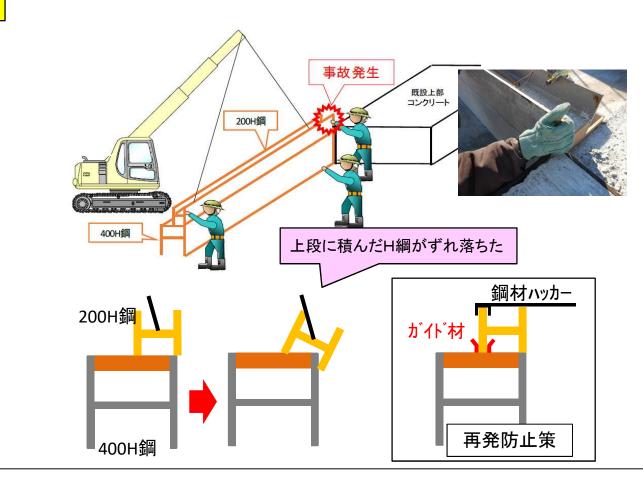
# H綱型枠設置時にコンクリートの間に指を挟まれて負傷

岸壁上部工のコンクリート打設のため型枠設置作業中、クレーンでH綱を吊り下ろしている際に誤って既設コンクリートとH綱の間に手を挟み負傷した。

- ①上段型枠がずれ落ちることを想定していなかった。
- ②上段型枠設置時、型枠H鋼端部に手を添えていた。
- ③下段型枠及び上段型枠のフランジ面がずれていた。(段差が生じた。)
- ④上段型枠設置時の詳細手順がなかった。
- ⑤作業責任者とクレーンオペレーターを兼務していた。

- ①上段型枠がずれない対策に見直し、詳細手順の教育と危険予知(ガイド材への挿入確認)の教育を行う。
- ②型枠H鋼には直接手を触れない。(鋼材ハッカーを使用し型枠を設置する。)
- ③挟まれるおそれがある箇所には注意喚起の黄色ペイントを塗り見える化を行う。
- ④下段型枠に上段型枠を設置するためのガイド材を取付け、型枠面のズレを防止する。
- ⑤上段型枠設置の詳細手順を作成する。
- ⑥作業責任者とクレーンオペレーターは兼務せず専任とし、作業責任者とは別に、新た にクレーンオペレーターを1名配置する。

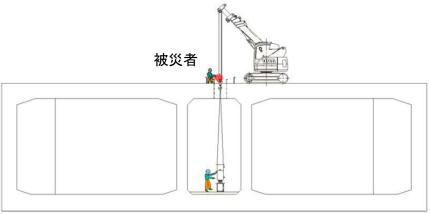
# 発生事例(はさまれ・巻き込まれ) フック滑車に指を巻き込まれて負傷

開口部からクレーンで搬入作業中、吊フックが入口の突起物に接触するのを避けるため、吊フック 部分を手で移動させようとしたところ、フック滑車に指を巻き込まれて負傷した。

滑車に巻き込まれた

- ①吊り荷巻下げ中にもかかわらず、フック位置をずらす為、フック上部を手で支えた。
- ②作業手順書に、吊り荷を搬入する際に吊り芯がずれてフックがシャフト内部の突起物に引っ掛かり、 フック位置の修正が発生することを記載・周知しなかった。
- ③被災者が経験年数が少ない(3ヶ月)にもかかわらず、作業時の注意喚起を徹底しなかった。

- ①吊作業中(巻上げ・巻下げ)に吊荷及び吊具(フック含む)を直接触らないように元請け職員が 再教育を実施する。
- ②吊作業中に、不具合が生じた場合は合図者が吊作業を停止させて状況を確認する。
- ③作業手順書にシャフト内部の突起物と吊荷及び吊具等が干渉した場合の対処方法を記載し、 作業手順を再周知する。
  - ※作業手順書追記内容
    - ・吊荷及び吊具が、シャフト内部の突起物と干渉した場合は、合図者の指示のもと巻下げ、巻上げを停止すること。
    - ・巻下げ、巻上げ停止後、合図者はクレーンの旋回もしくは移動により、干渉が回避されたことを確認し、巻下げ、巻上げ作業の再開を指示すること。
- ④吊作業未習熟者(経験年数一年未満)は作業中に問題が発生した場合、1人で判断せず職長に相談し、施工方法を確認する。
- ⑤元請け職員は、吊作業未習熟者(経験年数一年未満)が作業に従事する場合は、未習熟者が 問題発生時に独断で作業しないように注意喚起を行う。
- ⑥入口(シャフト)の非常用止水蓋に「吊荷・吊具にさわるな」の掲示物を設置し、注意喚起を行う。

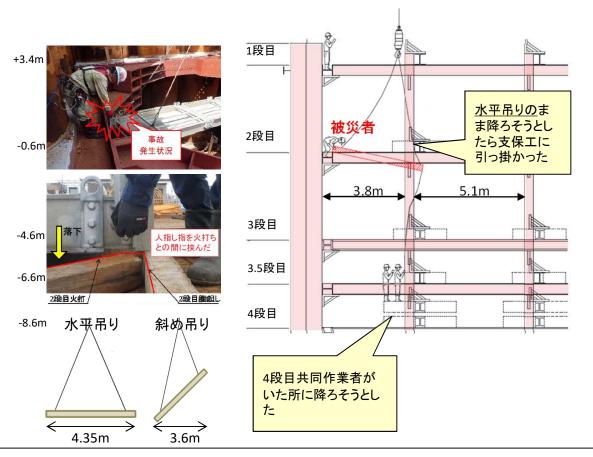
# 発生事例(はさまれ・巻き込まれ) 支保工に引っ掛かった吊り荷を手で外そうとして手指を挟んだ

立坑内にクローラクレーンで足場を吊り降ろす際、足場が支保工に引っ掛かったため、手で持ち上げて外そうとしたところ、急に降下して指を挟まれ負傷した。

- (1)フライングブリッジを斜吊で吊降ろす位置に水平吊で吊降ろした。
- ②水平吊で吊降ろされていることに気付いたが、作業を中断しなかった。
- ③水平吊でも荷降ろしができると思った。
- ④予定外作業を中断せずに行った。
- ⑤フライングブリッジが引っ掛った際に直接手で吊荷に触れて外そうとした。
- ⑥軽微な作業であるという判断のもと、作業指揮者は、合図者及び玉掛け者を兼務していた。
- ⑦フライングブリッジを設置する位置・順序を確認していなかった。
- ⑧送風機の音がうるさく、上下間で連絡を取り合えなかった。

- ①足場材の設置位置・順序を決定し、作業開始前に十分な打合せを行う。
- ②作業指揮者は専任として配置する。
- ③3つの重点指導事項として、「作業方法変更の単独判断の禁止」、「突発事案発生時の対処方法」、「立坑内への資材吊り降ろし時の危険性」を設定し、繰り返し教育を行い、安全意識の向上を図る。
- ④ヒューマンエラーを起こさせない監視体制、組織を確立する。
- ⑤予定していた作業ができない事案が発生した際は、一旦作業を止め、手順を確認したのち、元請 に報告してから実施する。
- ⑥吊り荷に直接触らず、バール等の工具や介錯ロープを使用する。
- ⑦井筒内でのクレーン作業では必ず無線を使用する。

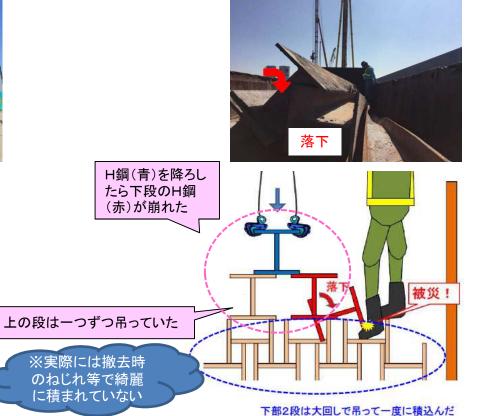
# 発生事例(はさまれ・巻き込まれ) 積み込んだH鋼が荷崩れし、足を挟まれて負傷

撤去したH鋼をトラックに積み込む際、積み込んだH鋼が荷崩れを起こし、荷台で玉外しを行って いた作業員が足を挟まれて負傷した

※実際には撤去時 のねじれ等で綺麗 に積まれていない

- ①H鋼が崩れるかもしれないという認識はあったが、先に積み込んだH鋼が安定していたので崩れないと思った。(危険予知能力の低下)
- ②積み込んだH鋼の座りが悪くないか目視確認したら安定していたので、玉外しのため H鋼の上を移動した。
- ③H鋼積み込み作業を軽微な作業とみなし、手順の記載をしていなかった。

- ①「挟まれ・巻き込まれ」事故について安全教育を行い、鋼材の揚重作業における安全 意識の高揚を図る。
- ②繰り返し教育により危険予知能力を向上させる。
- ③H鋼を積み込む際は、箱車荷台の中で作業しないよう玉掛けワイヤの大回しを行い、 フックからワイヤを外す作業は荷台の外から行う。
- ④スクラップ積込作業についても手順書を作成し作業員全員に周知する。
- ⑤荷台の荷下ろし積込作業について、事前に本作業の手順書に必ず記載されている ことを確認する。
- ⑥作業手順書に作業項目が抜けていないか確認する。

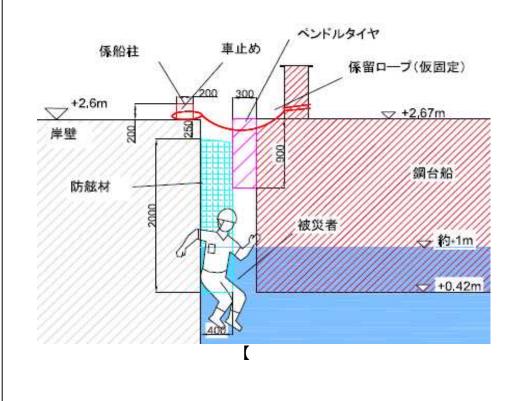
# 発生事例(はさまれ・巻き込まれ) 海中に転落し、岸壁と台船に挟まれ負傷

台船を岸壁に係留する際、甲板員が誤って海中に転落し、岸壁と台船の間に挟まれて負傷した。

綱を持って乗降しようとしたら、バランス を崩した

- ①台船が動いているときに乗降してバランスを崩した。
- ②台船が動いているときに乗降することを禁止していなかった。
- ③船員の乗降場に滑り止めがなかった。

- ①台船と岸壁間を乗降しないルールを再教育し、周知徹底する。
- ②乗降時のルールを作業船にも掲示し安全意識を高め、係留作業は陸上側にも1人配備し、2人(陸側1人、船側1人)で行う。
- ③乗降場所を決めて滑り止め措置を行う。

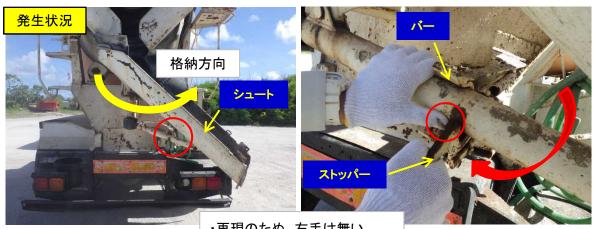
# 発生事例(はさまれ・巻き込まれ) アジテータ車の運転手が左手親指を挟み負傷

運転手がシュートを格納する際、シュートのバーとストッパーの間に指を挟み負傷した。

・建設系機械の操作に係る 作業手順書が作成されてお らず教育も受けていない。

- ①作業手順の周知徹底。
- ②注意喚起表示標を設置する。

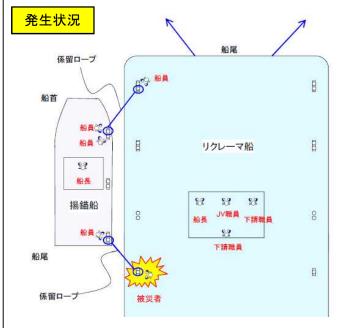
# 発生事例(はさまれ・巻き込まれ) 船員が舫い綱とクロスビットに挟まれ負傷

揚錨船を係留する際、舫い綱(係留ロープ)が緊張しクロスビットとの間に両手を挟み負傷した。

・作業手順の教育が十分でなく、被災者も船員としての 経験が浅かった。

- ①安全教育(作業手順・合図)の 徹底をする。
- ②注意喚起表示標を設置する。

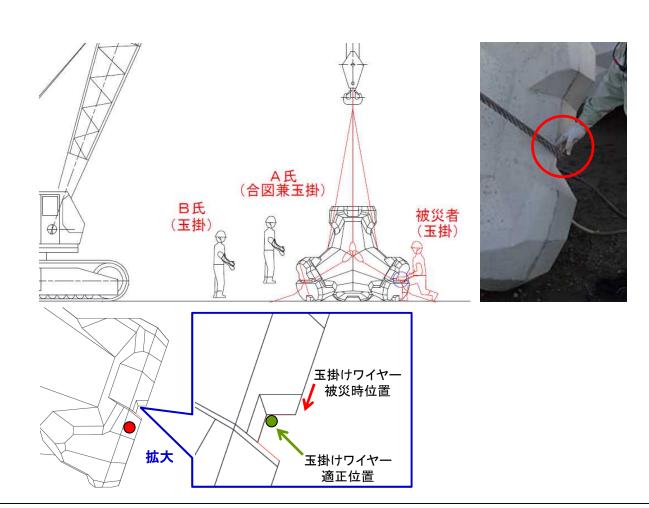
# 発生事例(はさまれ・巻き込まれ) 消波ブロックの玉掛け作業中に手を挟まれ負傷

玉掛けワイヤーを適正な位置に修正しようとワイヤーを手で直接掴み、挟まれ負傷した。

- ①玉掛ワイヤーが溝に入っていない状況でとっさに手で直そうとして、ワイヤーと消波 ブロックの間に手を入れた。
- ②玉掛補助者が、合図者の死角になり作業状況を把握できなかった。
- ③玉掛作業時は介錯ロープを使用する、作業方法の指示を守らなかった。

- ①専任の合図者を配置する。
- ②介錯ロープを使用した玉掛方法の実施訓練を行う。 (ワイヤーが外れそうになった場合の対処ほか)
- ③再度周知会を実施する。

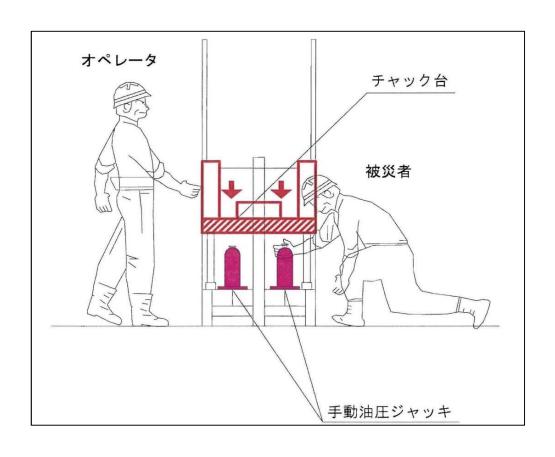
# 発生事例(はさまれ・巻き込まれ) 改良機等に手指を挟まれた

固結体の造成にあたり、注入ロッドの引抜き作業において、リフト装置等に親指を挟まれ負傷。

- ①油圧ジャッキのスピンドルを手で押し下げる必要が無いのに油圧ジャッキとチャック台 の間に手を入れてしまった。
- ②オペレータは誰も油圧ジャッキに触れているはずが無いと思い込み、チャック台を下げてしまった。

- ①再発防止安全教育(今回の事故の経緯を報告、作業手順の見直し、安全確認事項 について)を実施し、作業手順等の周知徹底を行う。
- ②油圧ジャッキ操作者は作業中、チャック台と油圧ジャッキの間に手指を入れないよう 指導を徹底する。
- ③手指入れ防止の為に、チャック台にカーテンを設置するとともに、安全喚起の為に、 安全看板を設置する。
- ④オペレータはチャック台の操作を行う際には、別途配置する合図者の指示に従う。

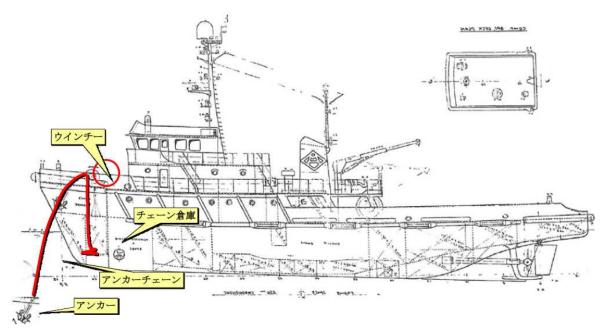
(事故発生場所) 引船の船首右側ウインチ付近

# 発生事例(はさまれ・巻き込まれ) アンカーチェーンとバールに指を挟まれた

引船船員が係留アンカー揚描作業中にチェーンパイプ部に絡んだため、バールで外そうとした際に、アンカーチェーンとバールの間に左手人差し指を挟んだ。

- ①アンカーをウインチにて巻き上げ中、チェーンパイプ部でチェーンが引っかかり復旧の ためストッパーをかけアンカーを保持し、ウインチを逆転させることでたるみを作り、被 災者がバールでほどいた。
- ②波浪の揺れにより急にチェーンが張ってストッパーが緩み、チェーンが上へ動いた。

- ①チェーンの緩みを取る作業は人力によらず機械(ウインチ)にて行う。
- ②ストッパーは使用せずアンカーチェーンをウインチにて一旦十分に海側へ出し、再度 巻き直して絡みを解消する。
- ③ウインチ操作は低速にて行い、チェーンパイプ部への挿入状況を確認し、絡みが生じないか確認しながら、作業を行う。

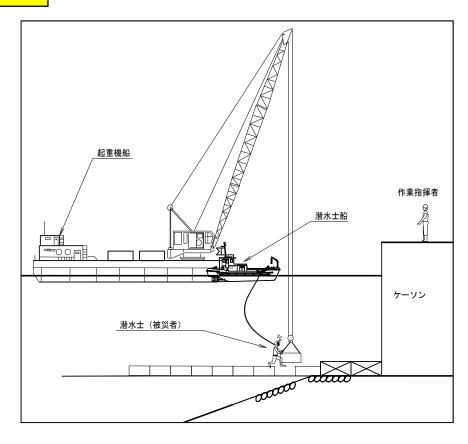
# 発生事例(はさまれ・巻き込まれ) 被覆ブロックと吊り下げワイヤーとの間に指を挟まれ

潜水士が海底にて被覆ブロック据付作業中、被覆ブロックとブロックを吊り下げていたワイヤー間に左手親指を挟まれた。

- ①被災者(潜水士)が大回しした玉掛けワイヤーの位置がずれないよう、思わず手で押さえた。
- ②波の影響で起重機船が動揺し、ワイヤーがずれた。
- ③玉掛けワイヤーを手で押さえても大丈夫だと思った。(波の影響で緩んでずれる意識が不足していた。)

- ①波の影響で起重機船が動揺し、被覆ブロックが振れて玉掛けワイヤーがずれる危険性、ワイヤーが張ったり緩んだりする危険性について周知する。
- ②被覆ブロックの設置が終了後、玉掛けワイヤーが緩んだことを確認してから近づく。
- ③玉掛けは大回しで行わず、アイ部を通し、絞って行う。

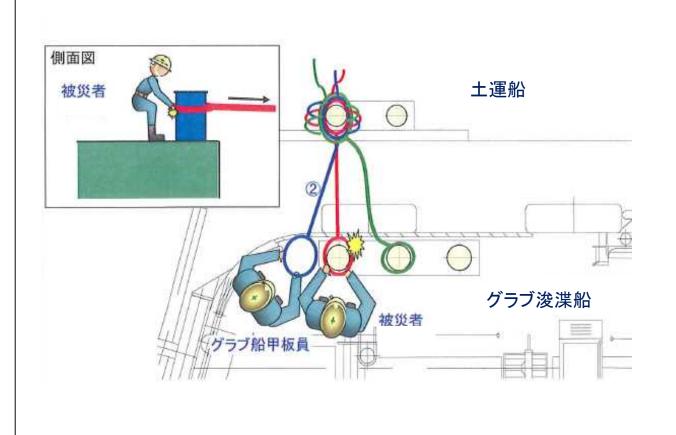
グラブ浚渫船右舷ビット

# 発生事例(はさまれ・巻き込まれ) グラブ浚渫船のビットと係留ロープに指を挟まれ

甲板員が土運船の綱取り作業中(土運船位置を1mスライドさせる作業)に、グラブ浚渫船のビットと係留ロープに右手を挟まれ、右手中・薬・小指を負傷した。

- ①船長は、揚描船が土運船横を浚渫船に向けて押してから土運船側甲板員と連携して作業するよう甲板員に指示を出したが、揚描船が来るまでに時間があったため、甲板員(被災者含む)の判断で係留ロープの掛け替え作業を実施した。
- ②作業手順書では土運船側からロープを外す手順であったが、本船側のビット部から 先に外した。
- ③元請職員が立ち会わなかったため、作業手順と異なる作業を行っていることを指導できなかった。
- 4元請職員が被災個所の係留ロープに補助ロープが無いことを把握していなかった。

- ①作業手順、指揮命令系統を再周知するとともに、作業手順の遵守を再教育する。
- ②朝礼時に作業毎の人員配置を周知し、作業時に船長が配置を指示、職長·元請職員 の確認を受けて作業を開始する。
- ③今回の作業のような通常行わない作業を作業手順書から抽出し、職長・元請職員が立ち会う。また、監視要員として安全専任者を各グラブ浚渫船に配置する。

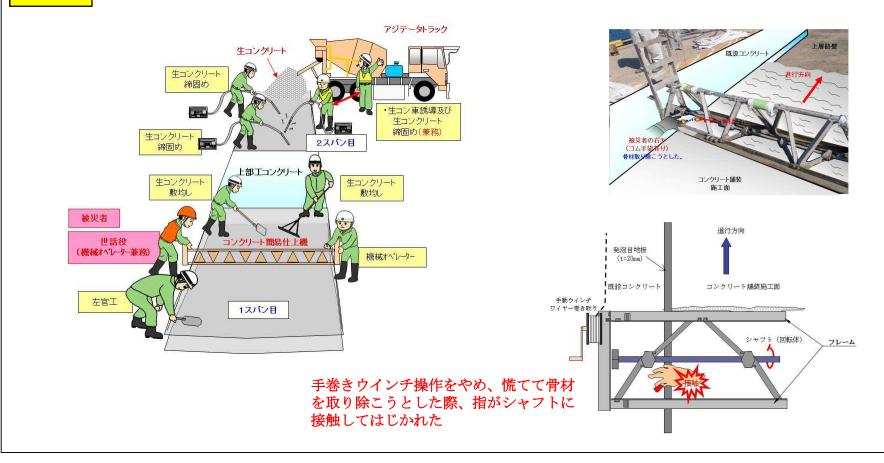
# 発生事例(はさまれ・巻き込まれ) 簡易舗装機械に指を巻き込まれた

舗装施工中、簡易機械フィニッシャーのフレームにあたっていた生コン骨材を除去しようとして、振動伝達用のシャフトに右手指が弾かれ負傷した。

- ①フレーム内で骨材を発見したのは初めてであり、慌てて骨材を除去しようとエンジンを 止めないまま(シャフトが回転した状態)手を出した。
- ②作業中の異常が発見された場合における作業手順書が未作成で、安全教育等で周知されなかった。
- ③作業効率をあげるために、世話役がオペレーターを兼務し、施工管理業務が疎かに なった。
- ④舗装作業も7割近く完了し、かつ、当日の打設量が少なく、関係者全員に慣れや油断があった。

- ①駆動式建設機械作業中に異常を発見した際には、必ずエンジンを停止してから点検 確認を行う。
- ②駆動式建設機械に注意喚起の表示板を設置し、異常時の作業手順書を作成・周知 する。
- ③世話役は施工管理業務に専念し、注意喚起を図る。
- ④日々の現地KYの他、本社安全担当等が週1回の安全パトロールの実施及び1日1回の現場巡視を行い、監督指導する。

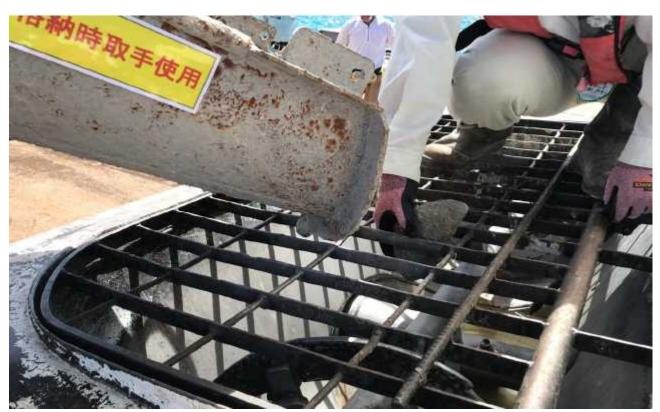
# 発生事例(はさまれ・巻き込まれ) ポンプ車のホッパーのスクリーン下のスクリューに指先が接触し負傷

コンクリートポンプ車のホッパーのスクリーンに挟まった異物を撤去する際、スクリーン下のスクリューに手指が接触し負傷した。

※回転しているスクリューで 手指を負傷

- 1)作業員が、コンクリートポンプ車のスクリーン(生コン投入口)に挟まっていた異物を、 スクリーン内に手を入れて取り除いた。
- 2)コンクリートポンプ車を稼働させたまま、スクリーンに挟まった異物を除去しようとした。
- 3)コンクリートポンプ車のスクリーン(回転部)に手を入れないことは周知していたが、挟まった塊等の処理について具体的な作業手順を作成していなかった。

- 1)コンクリートポンプ車のスクリーン(回転部)に手を入れることは巻き込まれ災害の恐れがあることを作業員に再認識させ、スクリーン部に注意喚起の看板を設置する。
- 2)コンクリートポンプ車のスクリーンに容易かつ咄嗟に立入りできないように、ホッパーの両側に立入禁止柵を設置する。
- 3)スクリーンに挟まった異物の処理方法について、作業手順書に追加し、作業手順周知会 及びKYミーティング時に作業員全員に周知する。

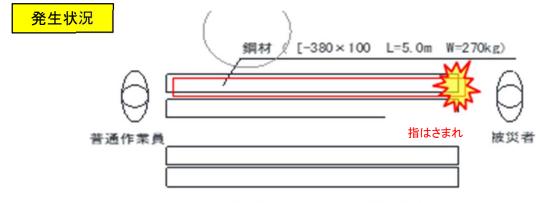
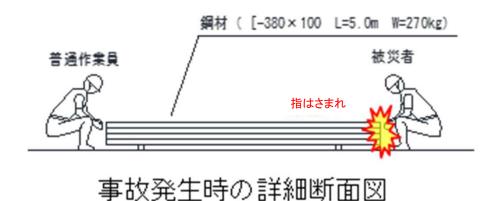
### 鋼材の積み直しを手作業で行った際、左手指をはさまれ負傷

船上に積み込んでいた鋼材(270kg/枚)を作業員2名で手作業により移動させようとして作業員1名が左手中指を挟み負傷した。

- 1)作業員2人で溝形鋼を持ち上げた。
- 2) 手作業で移動可能と個人で判断していた。
- 3) 手作業で扱う機材・資材とクレーン作業で扱うべき機材・資材の区別ができていなかった。
- 4) 不安定な積み方をした鋼材を手作業で移動させた。

- 1)鋼材等の重量物を移動させる場合、必ずクレーン等の重機を使用する。
- 2) 作業打合せ書にクレーンで扱うべき資材・機材はクレーンで扱う旨を記載をし、徹底する。
- 3) 重量物の取り扱いに関する安全教育を実施する。
- 4)作業前ミーティングのなかで、職長は作業の流れを作業打合せ書のチェック欄を用いて細かく指示し、元請けは抜けがあれば補足する。
- 5) 安定した積み方か否かを確認し、不安定な積み方とならないよう確認する。 また、広い作業場が確保できれば資機材を移動させ作業を行う。

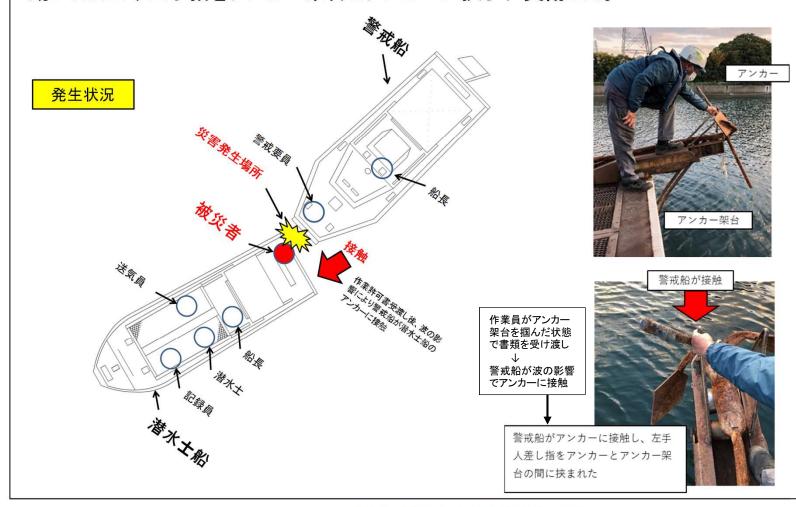
### 作業船のアンカーとアンカー架台に左手指をはさまれ負傷

海上で作業船のアンカー架台に掴まり書類を渡す際、架台上のアンカーが別の作業船の接触により動いたため、左手指をアンカー架台とアンカーに挟まれ負傷した。

- 1)これまでも海上で船舶間での書類の受渡しを行っていた。
- 2) 手を置いた場所が、指の挟まる場所だと認識がなかった。
- 3)身を乗り出して物の受渡しを行った。
- 4) 航行船舶の往来が多い場所で、航跡波の影響など周囲の船による波が考えられる所で物の受渡しを行った。
- 5) 安全管理の責任者が基礎心得(船舶間の物の受渡しは安全な場所でタモ等を使用して行う)の認識不足であった。

- 1)原則として、書類や小物等の受渡しは、乗船前に郵送または手渡しにて行う。
- 2) やむを得ず海上で船舶間での受渡しを行う場合は、船首船尾での受け渡しを避け、船舷にて安全な離隔を確保し、タモ網等を使用して渡す。
