発生事例

— 飛来・落下物 —

関東地方整備局 港湾空港部

令和 3年 3月

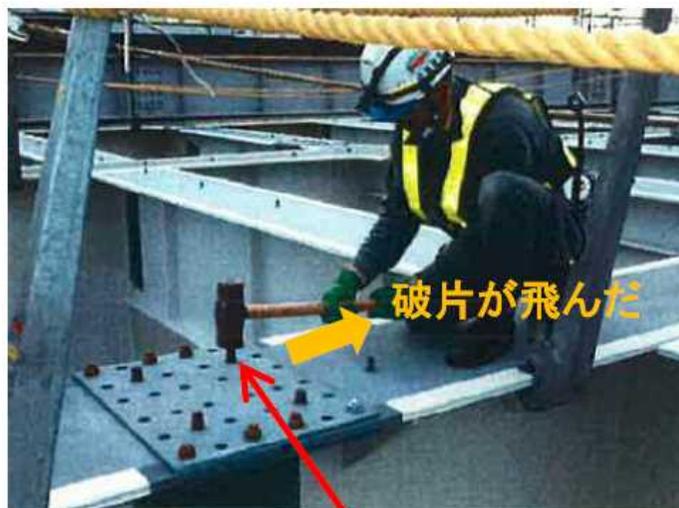
発生事例(飛来・落下物等) ドリフトピンの先端部が欠けて破片が飛び足を負傷

ドリフトピンをハンマーで叩いて外そうとしていたところ、ピンの先が欠けて破片が足に刺さって負傷した。

φ26.5 L=150mm

- ①ドリフトピンの破片が衣服等を貫通し、体に刺さるという危険性を認識していなかった。
- ②製作および架設誤差等によりドリフトピンに大きな抵抗力が作用し、ドリフトピンを打ち抜く際に大きなハンマー打撃力が必要となったため、打撃精度が落ちてピンの先端に大きな力が生じピンが欠けて飛散した。

- ①当該作業の危険性を作業員に周知する。
- ②当該作業時は、耐切創性に優れた保護具を着用する。

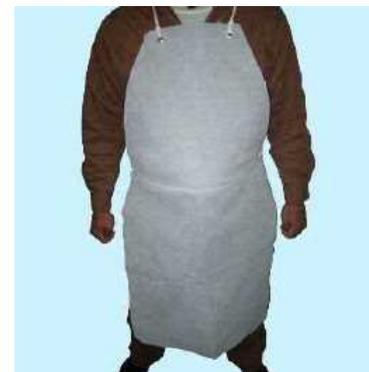
前掛け

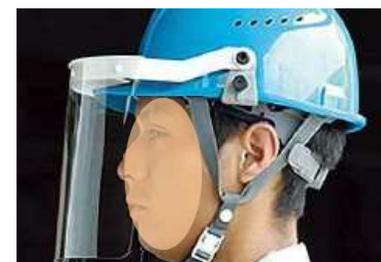
防護面

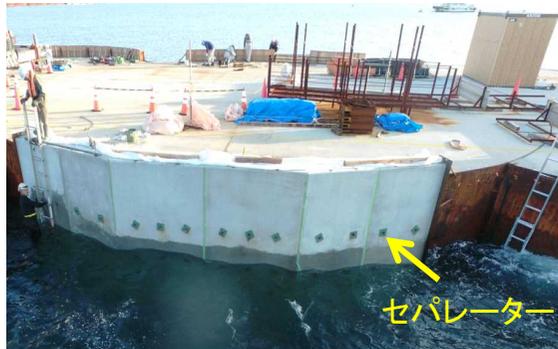
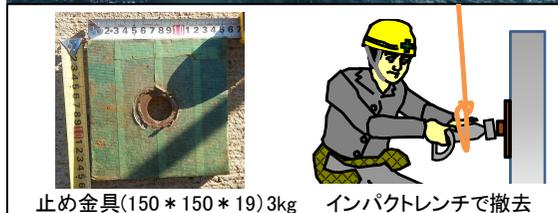
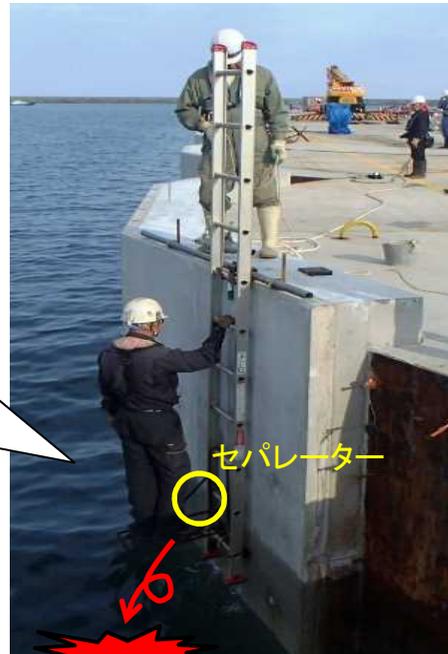
上部工の型枠撤去作業中に陸上作業員が止め金具を落とし、海中にいた潜水士の頭に当たり負傷した。

潜水士に激突

- ①被災者は、セパレーター撤去作業位置直下から離隔を取っていたので、上から物が落ちてくる想定をしていなかった。
- ②作業員はエアインパクトレンチでセパレーターを撤去する際、抜ける前に空転すると認識していたが、空転せずに抜けて落下した。
- ③止め金具を撤去する際、落下防止対策を施していなかった。
- ④作業員が足場上で作業中、作業員の背後(水面下2m)を被災者が通過した。
- ⑤セパレーター撤去作業における作業手順の指導が不十分だった。

- ①作業しない潜水士の移動は、全作業員が確認できるように浮上してから行う。
- ②撤去するセパレータの長さを予め確認し、抜ききる前の長さで一旦止め、止め金具を手で押さえる。
(セパレータの先端から5cmの所に黄色の目印を付け撤去時の目安とする。)
- ③水中部への落下対策を施す。
 - ・足場底部に落下防止用のネットを設置する。
 - ・撤去するセパレーター直下に落下防止の受けカゴを設置する。
- ④セル1函およびアーク1組の片側(港外側または港内側)を1エリアとして、気中部作業と水中作業が重複しないように分割する。
- ⑤セパレーター撤去作業の手順および上下作業に関わる安全教育を実施する。具体的対策として、作業開始前に、事故災害事例を用いて安全教育を実施する。

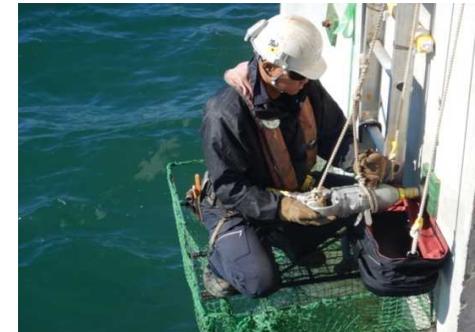
落下防止対策
(ネット設置)

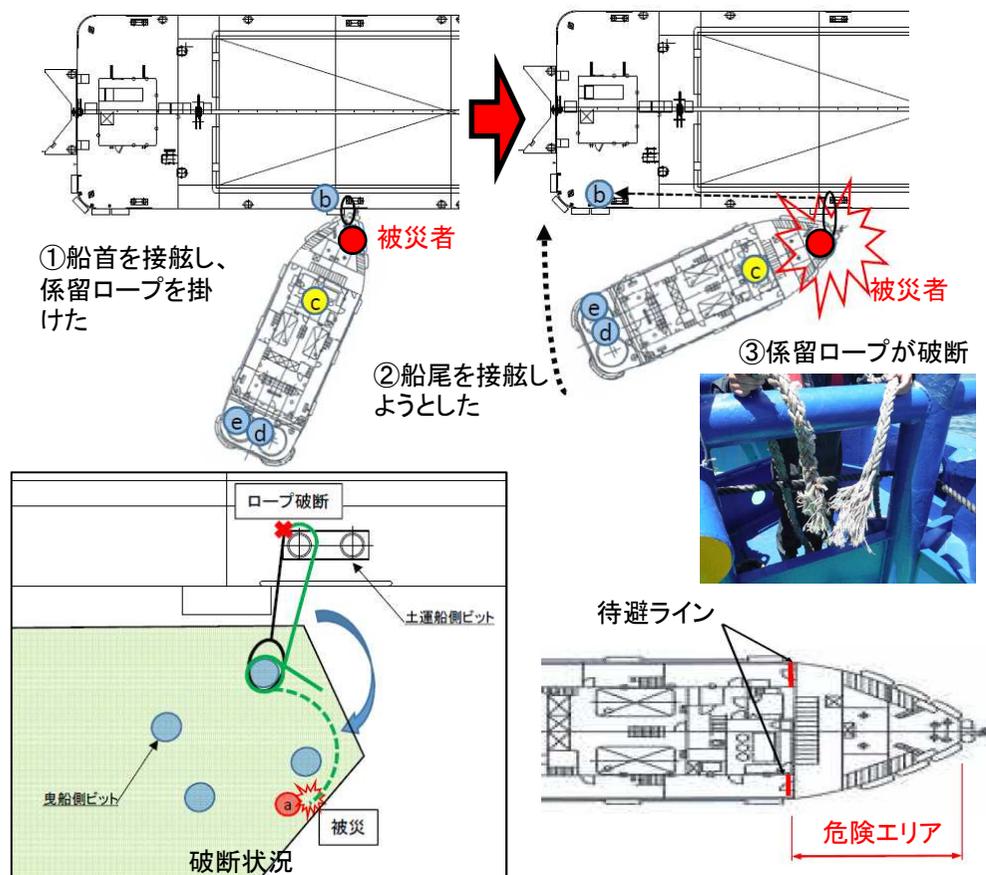
土運船から資材を積み下ろすため曳船を縦付けし係留ロープを掛けたが、接舷方法を横付けに変更したら係留ロープの長さが短く破断した

- ①作業手順書に船舶係留作業に対する記載が不十分だった。
 - ・船舶上にどこが危険か明示していなかった。
 - ・係留ロープ径、長さ、形状を明記していなかった。
- ②作業内容・手順・方法の打合せが不十分だった。
 - ・船長と係留作業船員の考える係留方法が異なっていた。
 - ・船首のロープを掛けた後、船尾を近づける時に船首に人がいないことを確認していなかった。
 - ・ロープは切れ、跳ねるといった危険認識が不足していた。

- ①曳船の係留ロープが切断した際、飛来する可能性のある箇所を危険エリアとして、安全な箇所との境界に退避ラインを明示する。
- ②作業手順書に危険エリアを示し、退避ラインの位置を記載する。
- ③曳船係留時に使用する1本目の係留ロープの径、長さは以下の通りとする。
 - ・径：80mm以上（曳船用ロープと同等）
 - ・長さ：曳船幅の1.2倍以上
- ④曳船の係留作業に使用する1本目の係留ロープは両端にアイスプライス加工がされたものを使用することで、係留作業を容易にし、また安易に短くできないようにする。
- ⑤作業内容・手順・方法、および作業時の危険性について、曳船の全船員に継続的に説明し、理解させるとともに、安全意識を向上させる。
- ⑥操船者は曳船側の係留作業船員が危険エリアから退避した後に次の操船を行う。

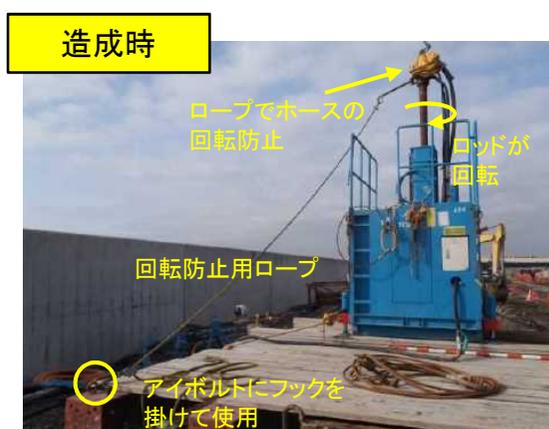
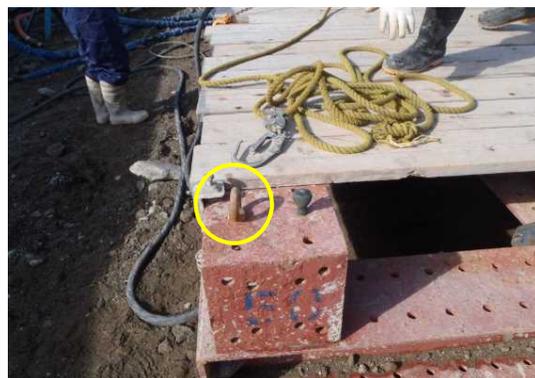
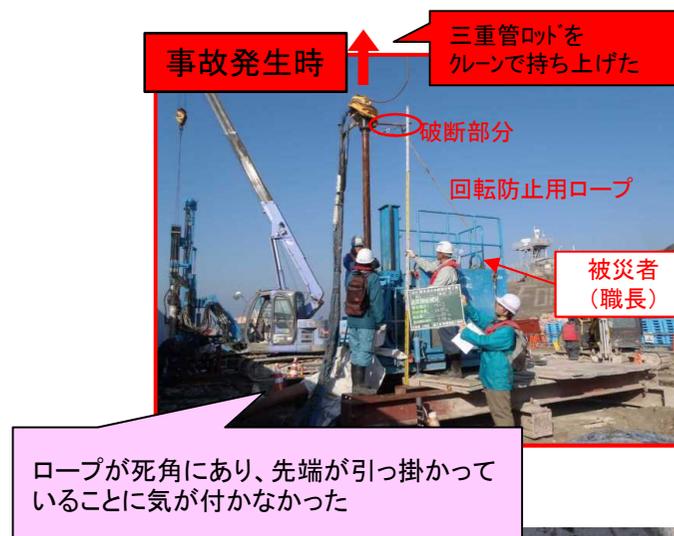
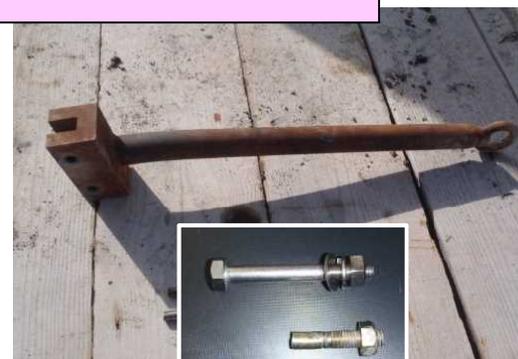
地盤改良工の準備中、ロッドを上げる際に回転防止用ロープの先端フックが引っ掛かり、取付部のボルトが破断して破片が激突し負傷した

ボルトが破断して飛散

- ①ホース回転防止用ロープが合図者、クレーンオペレーターの死角にあり、合図者はロープの解除を確認していたが、ロープのフックが架台のどこかに引っ掛かり、ロープが緊張したことに気付かず引き上げた。
- ②ホース回転防止用金具の取付ボルトが破断し、破片が飛び散る不測の事態を、想定していなかった。
- ③ホース回転防止用ロープのフックは外していたが、置いていた場所、管理が適切ではなかった。

- ①造成準備作業時に、ホース回転防止用ロープ介錯者を配置する。
- ②ホース回転防止用ロープ介錯者は、合図者とクレーンオペレーターの両者が見える位置で介錯する。
- ③ホース回転防止用ロープ介錯者が、緊急時連絡対策用の笛を携帯する。
- ④作業手順書に、造成準備作業時のホース回転防止用ロープの介錯について記載する。
- ⑤スイベルに取付けているホース回転防止金具の取付ボルトは、造成前・造成後に取り外し異常の有無を点検する。
- ⑥スイベル上端に取付けている排泥飛散防止ネットに穴を開け、ホース回転防止金具をその穴に通し、それまでむき出しとなっていた取付ボルトを排泥飛散防止ネットで覆う。
- ⑦三重管ロッドとホース回転防止金具の先端をワイヤーで繋ぐ。
(取付ボルトが破断したとしても、ワイヤーが緩衝材となり、ホース回転防止金具の落下を防ぐ)
- ⑧繰り返し教育により、最悪の事態を想定した危険予知能力を向上させる。

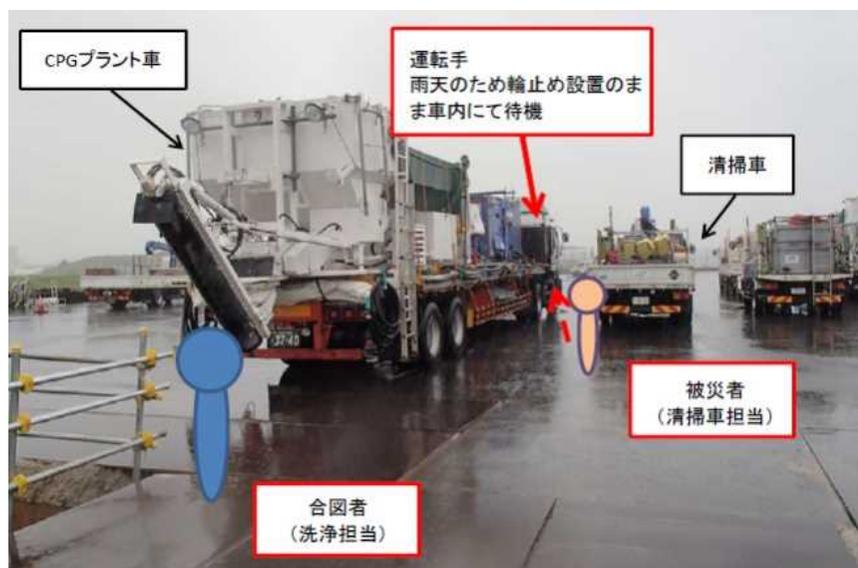
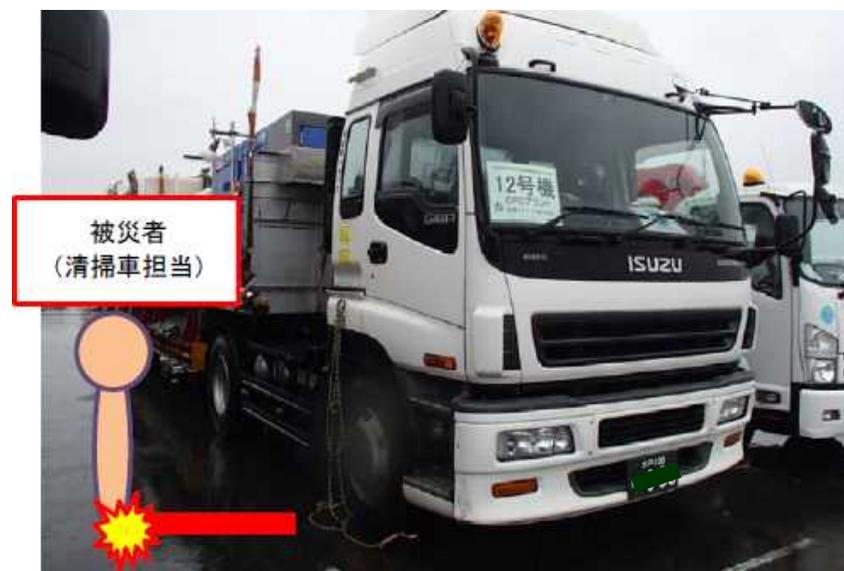
清掃車担当の被災者が移動の合図を行ったため、プラント車の運転手が、タイヤの輪止めに設置してあることを忘れたまま車の発進をさせ、前方右側に設置していた輪止めが側方に飛び、運転席付近にいた作業員の左足に当たって負傷した。

- ① 雨が降っていたため、車輪止めを外さないまま運転席に乗り込んで待機していたところ、プラント清掃車（合図者）の合図に気付かなかったが横にいた作業員から教えられ、そのままプラント車両を動かした。
- ② 被災者から職長、元請への連絡が遅れた。
- ③ 車輪止めを所定の位置に設置しなかった。（タイヤに対し斜めに設置した。）

- ① 運転席に乗る前に必ず輪止めを外す。
- ② 運転席他、見やすい場所に確認用のステッカーを貼る。
- ③ 車輪止めをしている時は車輪止め間を固縛しているトラロープを延長し、サイドミラーに掛ける。
- ④ 報告・連絡・相談の確実な実施の再徹底、再教育を行う。
- ⑤ タイヤの進行方向と平行に車輪止めを設置する。

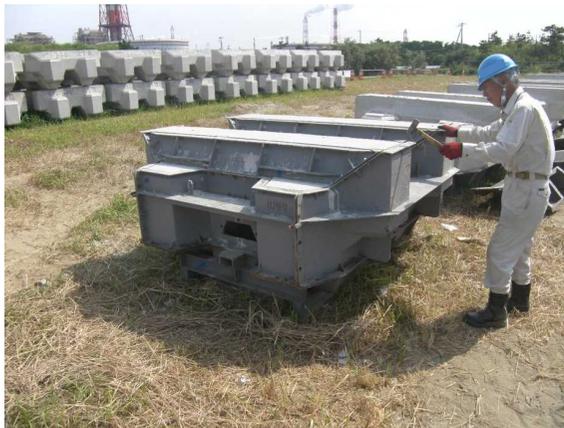
側枠を固定しているボルトをすべて取外した後、側枠の正面で型枠をハンマーで叩いた

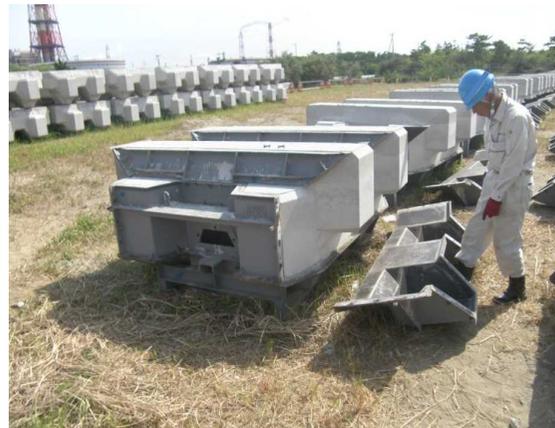
ハンマーの衝撃で、型枠の側枠が落下

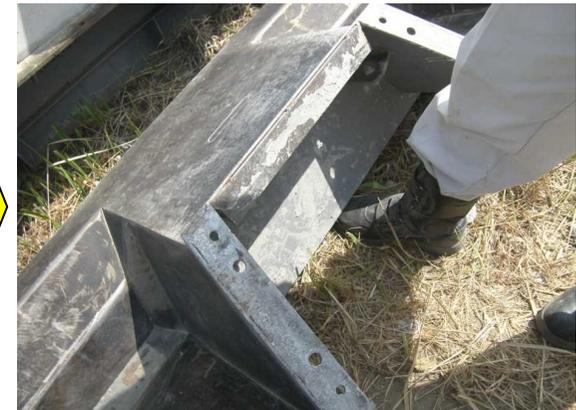
型枠の正面に立っていたため、右足親指を負傷

- ①型枠の落下を想定していなかった。
- ②型枠脱型作業の際、玉掛け等を行う前にボルトを全部取外してしまった。また、コンクリートかす除去のためにハンマーで型枠を叩いた。
- ③落下の可能性がある方向に体を置いた。
- ④安全靴を着用していなかった。
- ⑤経験が浅い作業員に対する注意が足りなかった。

- ①危険予知活動の重要性を作業員に理解させ、作業の中にどんな危険があるか気付いた点を発言し、その危険に対してのリスクの低減を図る。
- ②作業手順書の見直しを行い、作業再開時や毎月の安全教育・訓練等で周知、確認を徹底する。
〔見直し内容〕
 - ・型枠建込前にボルトを取外す箇所と緩める箇所をスプレーで色分けして印をつける。また、吊上げる際のフックの取付箇所にも印をつけ、間違いのないよう作業させる。
 - ・ワイヤーを掛けるまでボルトの全てを取り外さない。
 - ・ハンマーで叩く場合は、ボルトが仮止めしているか確認してから行う。
- ③作業手順書に危険作業箇所・作業内容を掲載し周知徹底する。
- ④服装・安全保護具の着用を徹底し、安全朝礼、KY活動時にチェックをする。
- ⑤2人1組で作業を行っているので、お互いが不安全な作業を行っていないか確認し合う。
- ⑥現場代理人・現場職員が巡視を行い、決められたルールを守っているか、不安全な作業を行っていないかチェックし、気付いた点があればその場で指摘し是正する。

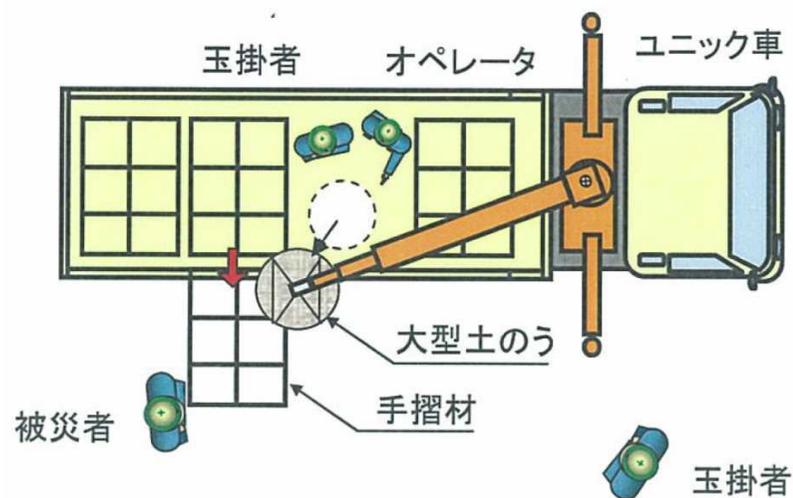
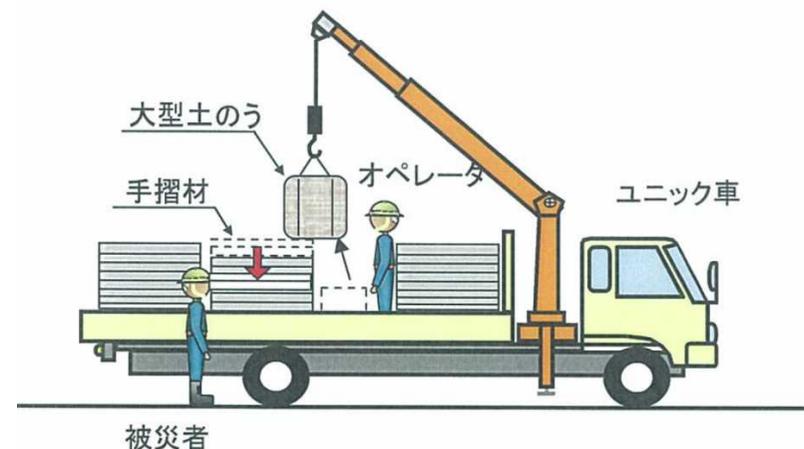
土のうを引掛け→手摺材落下→被災者に接触

- ①合図者が荷台に戻る前にオペレーターが操作した。
- ②被災者がユニック車に不意に近づいた。
- ③被災者が近づいたことに誰も気づかなかった。

- ①クレーン合図者は作業状況が目視できる位置で合図を行い、周囲の状況を十分に確認し、クレーン作業範囲付近の人払いを徹底する。
- ②クレーン作業範囲内に、当該作業員以外は近づかないことを徹底する。

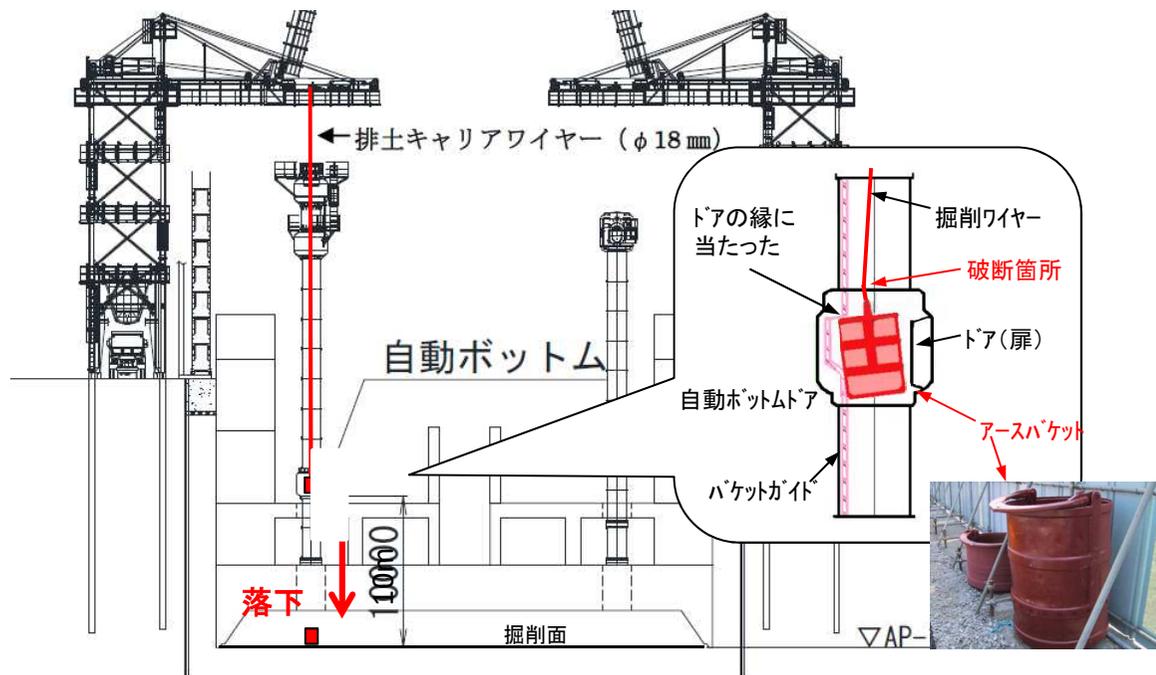
ニューマチックケーソンの沈下掘削中、アースバケットの巻き上げを行っていたところ、ワイヤーが破断して作業室内にバケットが落下。

- ① 巻き上げ途中の接触 通常掘削のため高速にて巻き上げ作業を行っていた時に自動ボトムドア内部の縁にアースバケットの縁が接触した。そのためワイヤーに負荷がかかりワイヤーが破断した。
- ② ワイヤーの劣化 施工環境として海に近く、作業箇所地下水も海水であったため、通常より速くワイヤーが劣化していた。

- ① 全機新品ワイヤーへ取り換える。
- ② ワイヤー及びクレビス接続部の点検頻度を掘削回毎(1直当たり1回)に増やし、点検時毎にクレビスとの接続部に注油する。
- ③ 定期的(これまでの社内基準9,000回から5,500回毎とする。)にクレビスへのワイヤー差し替えを行う。
- ④ 接触危険箇所(掘削面からボトムドアまでの10m)はアースバケットを低速モードで巻き上げる。
- ⑤ バケット下(ショベル走行レール間)の立入禁止の徹底ため作業員の再教育を行う。

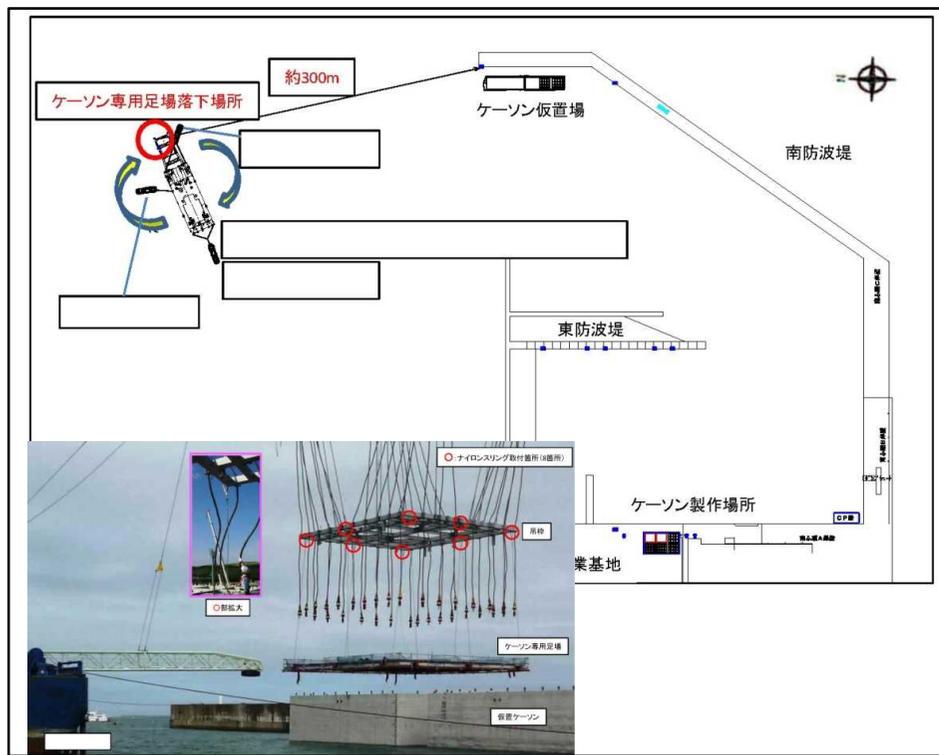
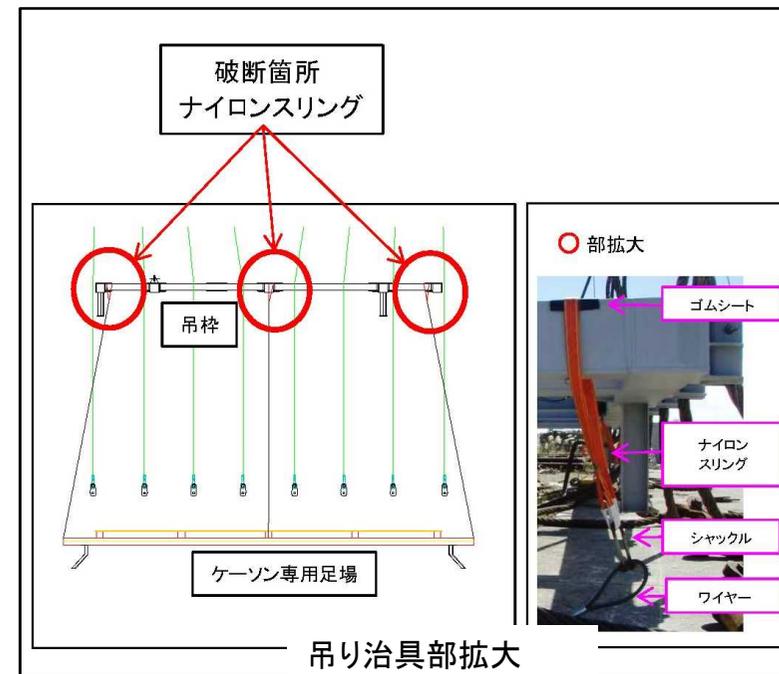
ケーソン進水・仮置完了後、起重機船が作業基地へ向けて移動(回転)した際、吊枠の下に吊られていたケーソン専用足場がナイロンスリング破断により落下、海中に転落した。

- ①足場製作にあたり、使用部材選定で吊治具を耐摩耗性に劣るナイロンスリングとした。
- ②足場を吊った状態で曳航した場合、船舶及び足場の動揺でナイロンスリングと吊枠の角で擦れるのに対し、摩耗対策をしなかった。
- ③作業休止の間もナイロンスリングを吊枠にセットしたまま、風雨の厳しい気象条件下で放置した。
- ④始業前並びに吊上げ前の吊治具点検が不十分だった。

- ①ナイロンスリングの代わりに鋼製で船舶の動揺に対しても耐えうる構造の吊治具を使用する。
- ②気象条件が厳しい状態の時は吊枠を地上に降ろすことで、ケーソン専用足場の吊りワイヤー、シャックル等が起重機船の動揺で揺れや摩耗しないようにする。
- ③吊治具の点検方法の詳細を作業手順書に追記し、全作業員に周知徹底を行う。
- ④点検にあたってはケーソン専用足場吊治具の点検表を用いて実施する。

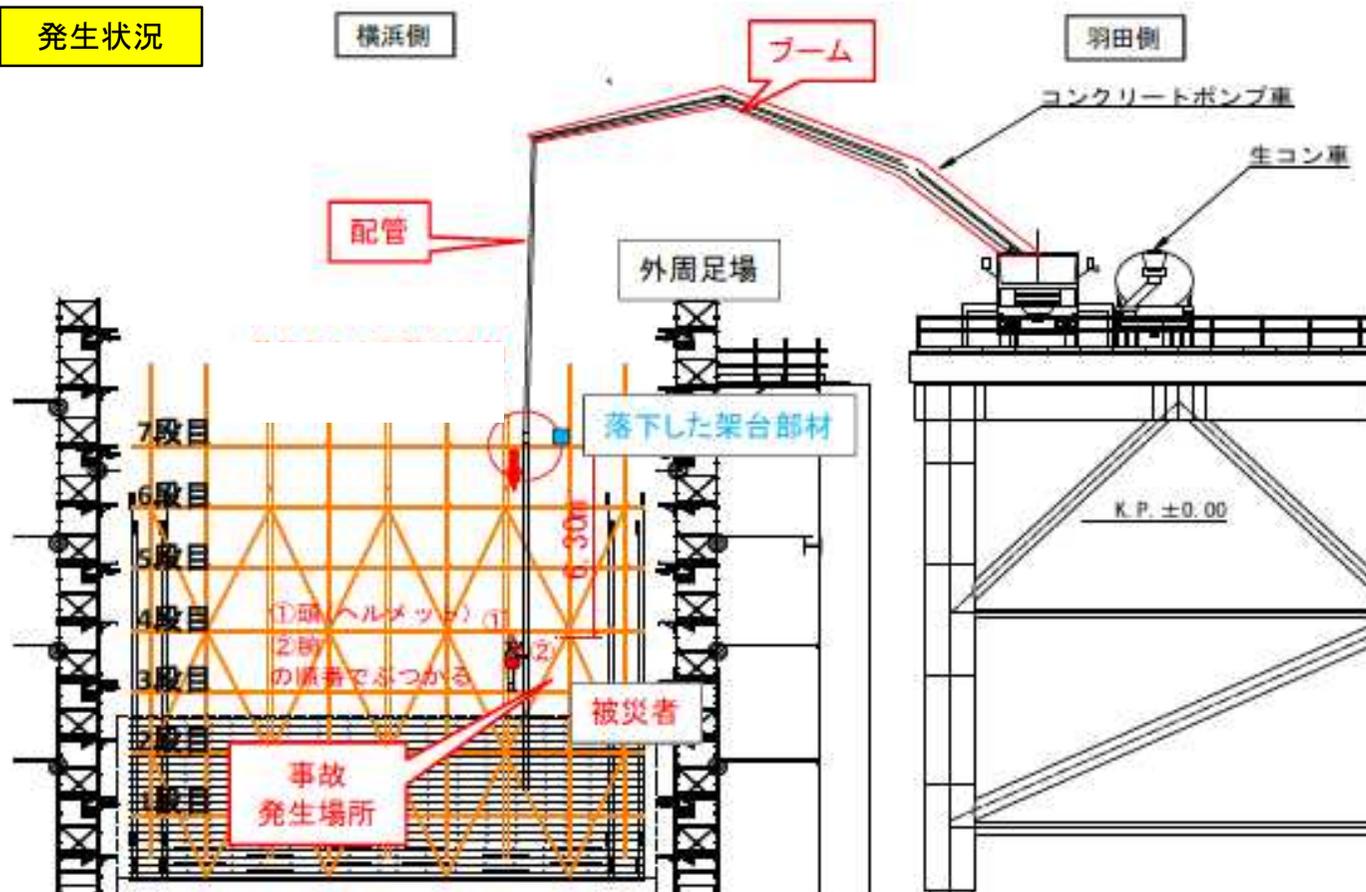
架台落下箇所

鉄筋架台と配管が接触。鉄筋架台の一部が下の作業員に落下し打撲。

- 1) ポンプ車のオペレータが配管と鉄筋架台接合部が接触していないと思い込んでいた。
- 2) 打設中に配管と鉄筋架台を監視する監視員を配置していなかった。
- 3) 鉄筋架台の接合部分の溶接が不十分であったため、ポンプ車の配管が接触したことで溶接が外れて落下した。
- 4) ポンプ車の配管が接触し鋼材が落下する恐れのある鉄筋架台接合部付近に配管を入れる計画としていた。

- 1) 配管の監視員を配置して配管と鉄筋架台接合部の離隔を監視し、近接時は無線で警告する。
- 2) 鉄筋架台溶接接合部にボルト接合を追加し、ボルトの回り止めの点溶接をする。
- 3) 水平養生ネットを架台設置箇所全面に設置する。
- 4) 鉄筋架台接合部に隣接するブロックに配管を入れない打設計画とする。

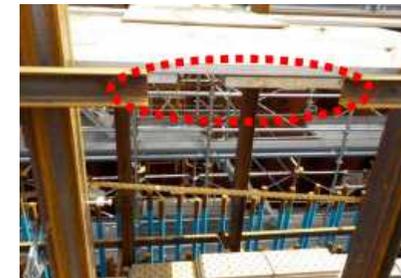
落下した架台部材
(溝型鋼 L=450)

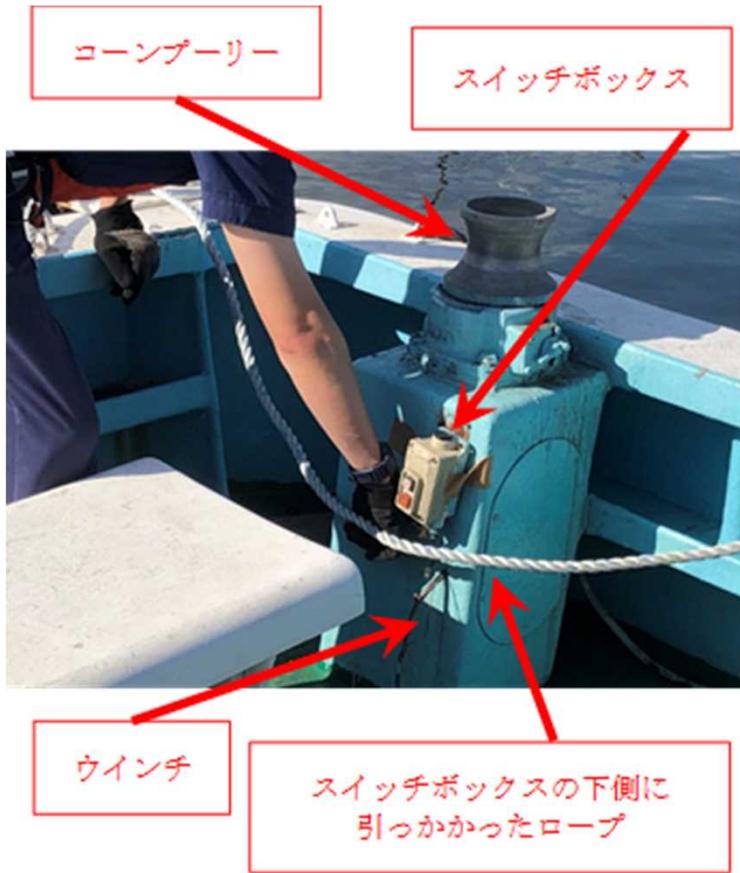
※通常、アンカーロープはコーンプーリーの外側を通す。

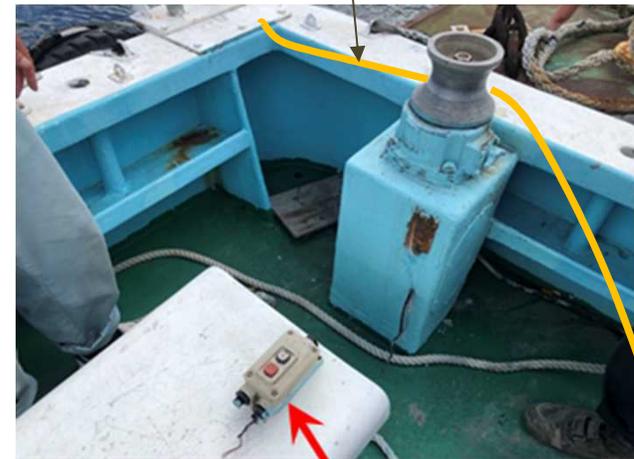
ロープが緊張し飛ばされたスイッチボックスが腕にあたり負傷

- 1) アンカーロープの正しい取り回し処理方法を教えていなかった。
- 2) 船上作業に対する作業員の理解度を把握していなかった。
- 3) アンカー設置から回収までの手順書がなかった。
- 4) 危険箇所の指示が不適切だった。
- 5) 想定外の事態に気持ちが焦り、とっさの行動で手を近づけた。
- 6) ロープの緊張が予測できる危険箇所に立ち入った。
- 7) 船の同様にロープが締まっている状態を、手で取り除こうとした。

- 1) 船上作業での危険要因・注意事項を、当該船を確認したうえで作業方法を決定し、作員全員で手順を確認し作業を行う。
- 2) KY時に危険要素を理解しているか確認する。
送り出し教育資料に、船の構造・特徴、船上作業するうえでの注意事項を追加する。
- 3) アンカー作業及び船の固定に関する手順書を作成し、事前に周知する。
- 4) 立入り禁止範囲を作業毎に決定し、作業前に立入り禁止区域から人払いを行う。
- 5) 想定外の事態が発生した場合は、作業を止めて問題解消の手順を検討し、全員に周知したうえで作業再開する。
- 6) 作業ごとに立ち入り禁止範囲を決定し、KY作業時に周知する。
- 7) 想定外の事態が発生した場合は、勝手な判断で行動しないことを教育する。
