# 発生事例

## — その他（労働災害） —

関東地方整備局 港湾空港部

令和 3年 3月

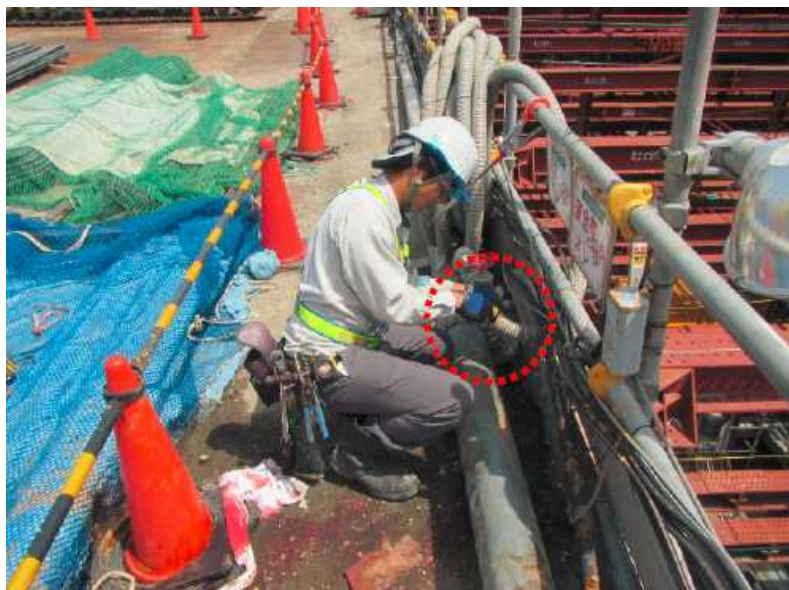
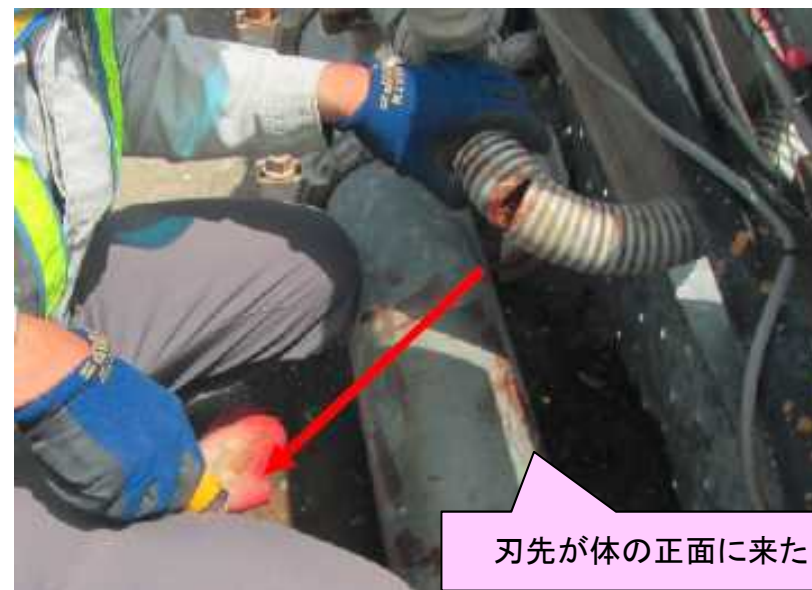
### 排水サクシオンホースをカッターで切断中、誤って自らの足を刺した

カッターでサクシオンホースを切断していたが、手元が狂って勢い誤り右太股を刺した

- ①慣れや油断があり、手足元の確認と注意が不十分だった。
- ②カッターの刃先が体の正面となる体勢で切断した。
- ③危険予知活動(KY活動)の指導と安全意識の向上の教育を行っていたが、作業員への浸透が不十分だった。

- ①緊急安全大会の開催及び緊急安全教育を実施する。
- ②KY活動を充実させる。
- ③当日の作業内容に関連した事故事例を全作業員に周知することで安全意識の高揚を図る。
- ④カッターの刃先が体の正面に来ない体勢で切断を行う。サクシオンホースは手ノコで切断する。
- ⑤注意喚起看板により更なる安全意識の高揚を図るとともにKY活動の推進を図る。

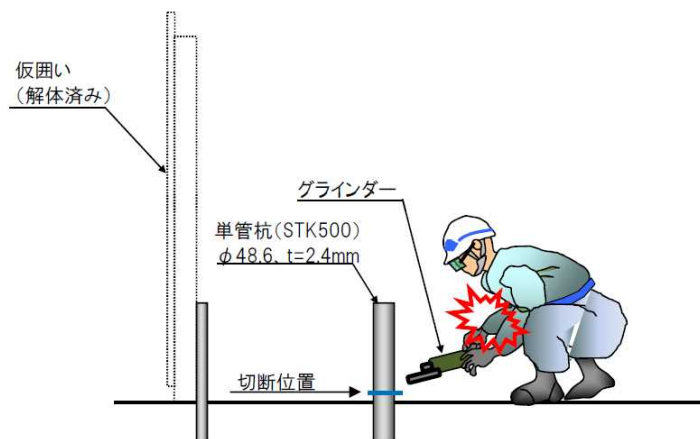
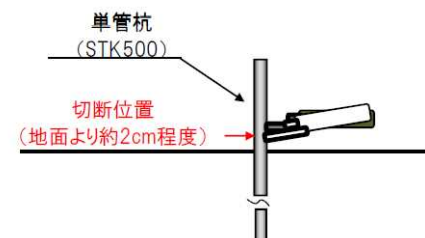
## 作業員がグラインダの弾かれにより接触し負傷

被災者が仮囲いの単管パイプを切断中、グラインダが弾かれ右腕に接触し負傷した。

- ①難作業ではないが、グラインダーがはじかれたショックで手元を緩めた。
- ②回転工具使用時の危険予知が疎かになった。
- ③グラインダー切断作業経験はあったが単管を低位置で水平切断する作業は初めてだった。
- ④被災時両手でグラインダーを握っていたがはじかれたショックで手元が緩み手を離した。
- ⑤回転工具使用の危険性について作業時でも注意喚起ができる環境構築が不十分だった。
- ⑥JV職員及び下請主任技術者により作業手順について教育・周知したが、作業時の目配りが不十分だった。

- ①特別安全教育を開催し、改めてグラインダー及び回転工具の作業時の適正使用及び危険性について再教育を実施する。
- ②作業手順周知会の際、各作業の担当を決め、担当作業員の技量見極めにより割り振りを検討する。
- ③固定ハンドル使用をルール化することによりグラインダー使用時の安定性について更に向上させる。
- ④回転工具類へ注意喚起表示(ステッカー)を行い、使用中でも注意喚起を促す。
- ⑤「新規入場者」と明示したヘルバンドを入場1週間の間取り付け、見える化を行う。
- ⑥朝礼後のKY時及び昼礼KY時(以前より実施)に新規入場者への本工事作業の適合性及びヒアリング等のヒアリングを1週間実施する。

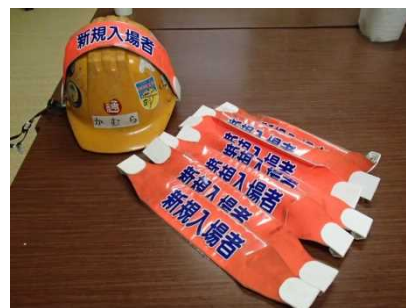
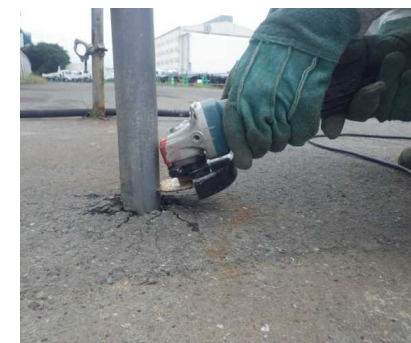
再発防止対策(表示標・フォローアップ腕章)

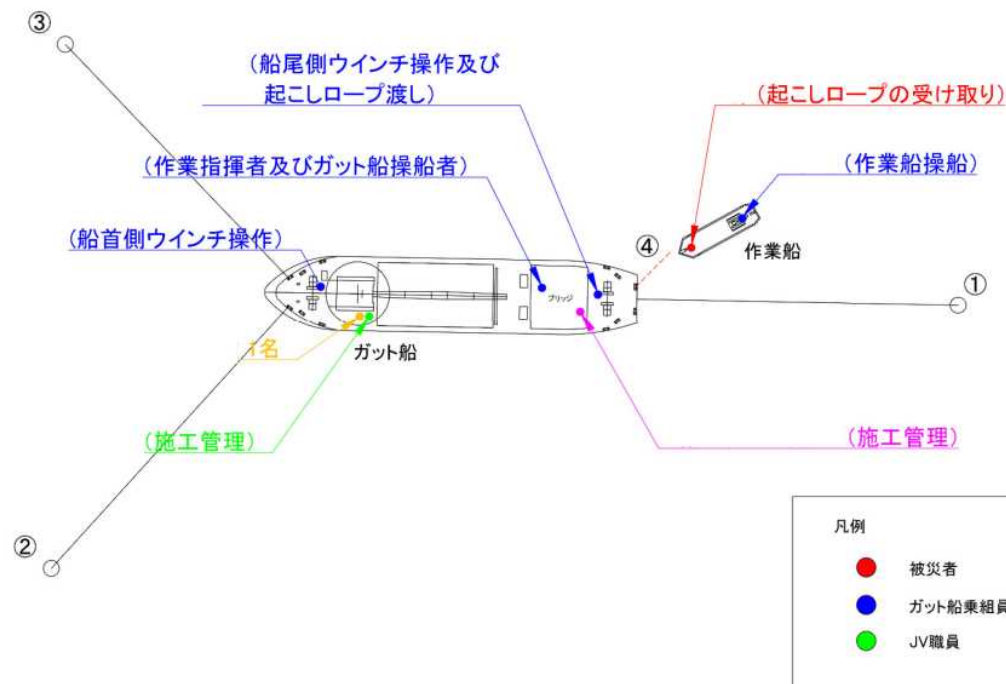
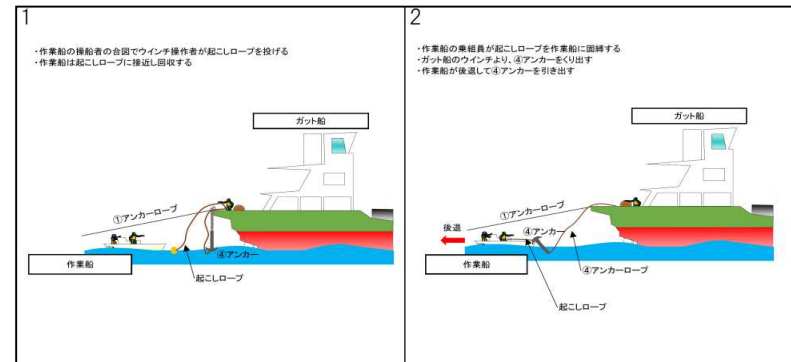
## 後退させる操船で船員がアンカーに接触して負傷

ガット船のアンカー投錨作業において、少し降ろしたアンカーにアンカーロープが引っ掛かったため、ガット船のウインチ操作者と作業船の操船者、船員の3名で外す作業をしていたところ、作業船が潮流によりガット船に接近したため後退させる操船をした際、船員がアンカーに接触して負傷した。

- ① 非定常作業が発生した。(アンカーにアンカーロープが引っ掛かった。)
- ② 非定常作業の連絡報告の不徹底があった(作業指揮者に報告しなかった)
- ③ 作業手順の軽視(アンカーを水面下に下ろさなかった。引っ掛かりを自分たちで解決できると過信した。)
- ④ 共同作業者同士のコミュニケーション不足(引っ掛かり解除の確認、合図、声掛けの不足。)
- ⑤ 危険予知の欠如。(被災者はアンカーが高い位置にあるにも関わらず、アンカーと接触する危険を予知できなかった。)
- ⑥ 不安全行動があった。(アンカーロープの解除作業をするため、持ち場を離れた。(作業船の操船を離れた。))

- ① 隣接するアンカー及びロープを干渉させない。
- ② ホウ・レン・ソウを徹底する。
- ③ 作業手順書の見直しと、順守することを再教育する。
- ④ 声掛け、合図確認を励行する。
- ⑤ 危険予知能力を向上させる。
- ⑥ 安全を優先させた行動をとるよう指導する。

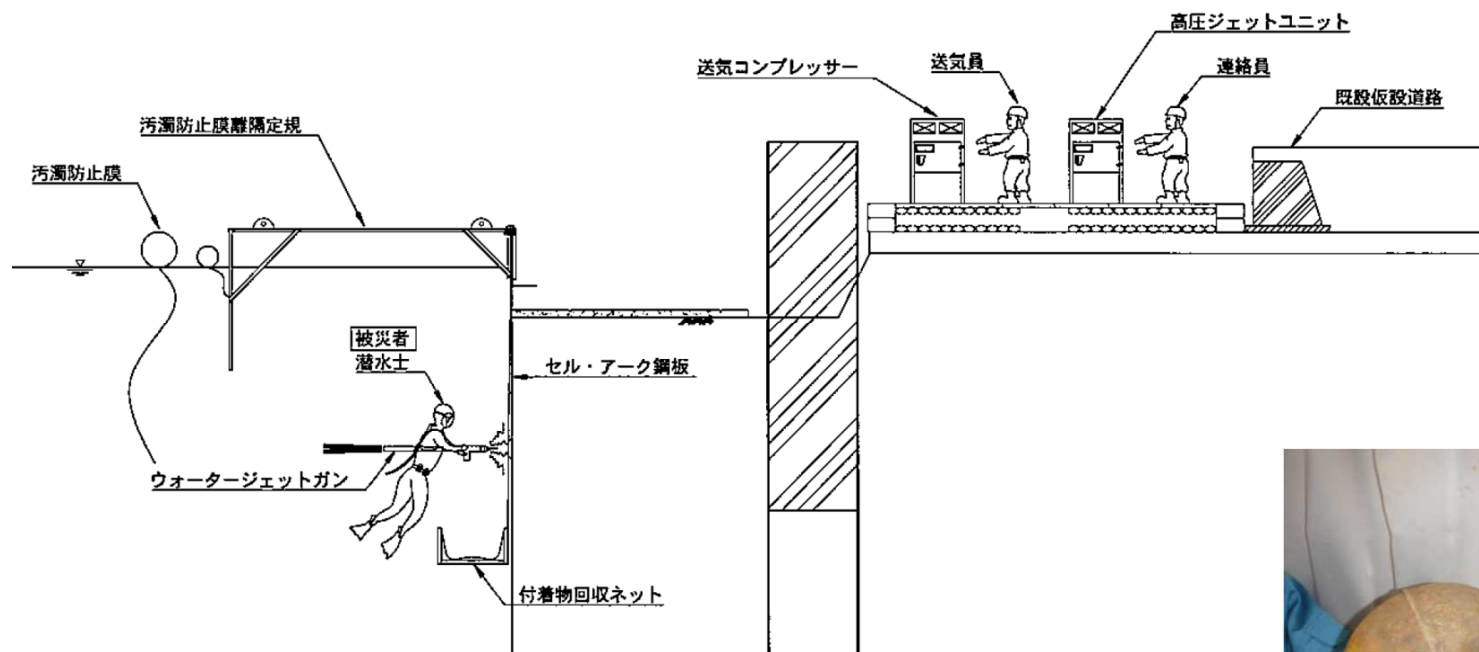
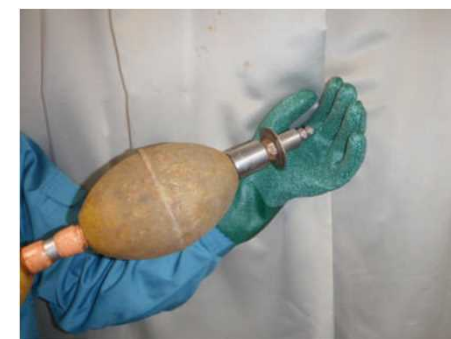
岸壁前面の付着物除去作業(潜水作業)において、潜水士が高圧ウォータージェットガンにて清掃作業中に、ジェットが左手指に接触した。

ジェットガン持替→高水圧が左手に接触

- ① 高圧ジェットガンを持替えるため左手を離した際に、高圧水に左手が接触した。
- ② 高圧ジェットの圧を下げないまま左手を離した。
- ③ 左手をジェット先端に出した。

ガンの持替えや方向を変える際は、必ず送気員に連絡し、高圧ジェットの圧力を下げてから行う。
