# 発生事例 一誤進入•航空機停止等一

関東地方整備局 港湾空港部 令和 3年 3月

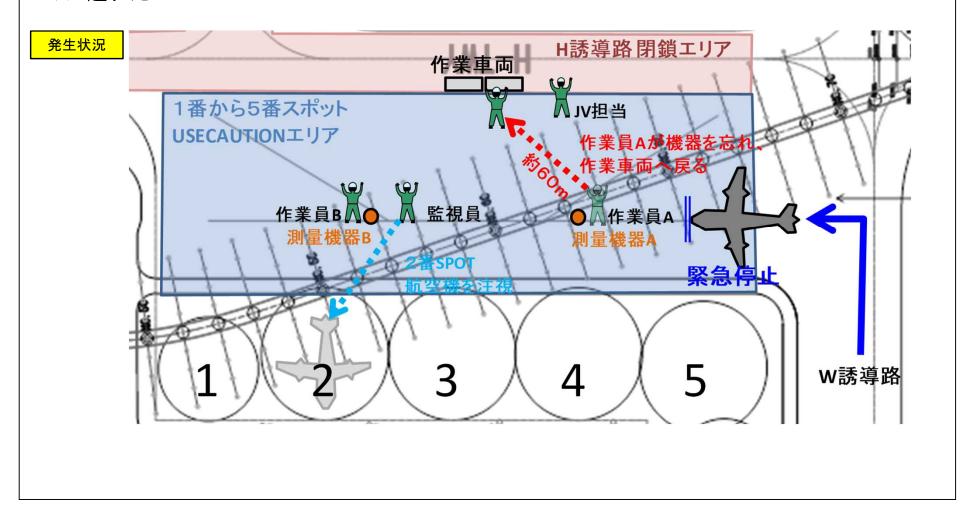
### 測量作業中、航空機に気付かず航空機が一時停止

供用中のエプロンで測量中、測量機材を置いたまま持ち場を離れたため、航空機の進入に気付く のが遅れた

- ①50~60m程度の距離であればすぐに戻ることができると思い、持ち場を離れた。
- ②監視員は直前に1番スポットから航空機がプッシュバックしたのを見たため、2番スポットに駐機中の航空機を注視しており、W-TWYからの航空機接近に対する注意が不足した。
- ③元請職員は無線機を首から下げており、風などによる騒音で聞き取り難い状態だった。 また、測量作業の進捗にも気とられ、自らへの無線連絡を聞き逃した。

- ①USE CAUTION作業時、忘れ物が生じないように「持込みチェックリスト」を作成する。 作業中は測量機械から離れないよう教育を行う。移動する際は測量機器や機材など 全て一緒に移動し、決して機材を残置しないように、全作業員を教育する。
- ②監視員にはトーイングやプッシュバック等のリスク教育を実施し、一つの事柄にのみ 注視しないよう教育する。また、余裕を持って監視できるよう作業エリア両端に監視員 を配置する。なお、監視員は専任とする。
- ③無線は肩に装着するとともに、天候により、フードを着用する場合などはイヤホンの使用を徹底するなど聞き逃し防止を行う。なお、無線連絡者は専任とする。

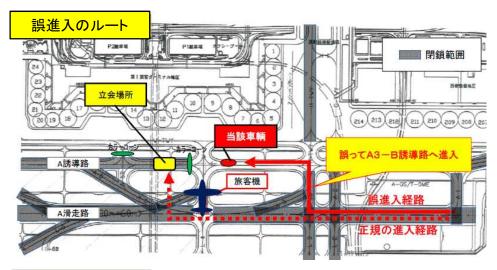
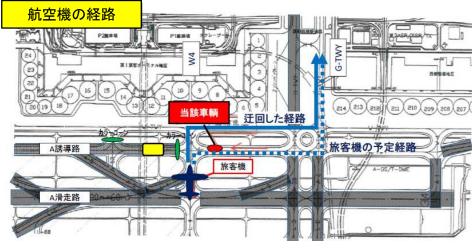
### 発生事例(誤侵入・運航停止等) 閉鎖していない誘導路に誤進入し、航空機が通行経路を変更

現場に向かう際に立会場所を勘違いし、閉鎖していない誘導路に進入した

- ①立会場所を勘違いした。
- ②作業前打合せの際に、工事帳票の内容の確認を行って、立会位置、進入路・退出路の確認を怠った。
- ③自分の頭の中で確認できたと思い込み、チェックリストは あとで作成しようと思った。
- ④チェックリストは個人で確認するだけになっていた。
- ⑤管理技術者の教育・指導の徹底が不足していたため、担当技術者の発注者側の立ち位置の意識が 低かった。
- ⑥制限区域内ルールの順守など、担当技術者への安全教育が不足していた。
- ⑦気が動転して、緊急連絡が遅れた。

- ①工事受注者と立会位置等を確認しチェックリストにチェックを入れる。
- ②チェックリストのチェック欄の他ポンチ絵図の中に当日の施工位置進入・退出路を担当技術者自らが 赤鉛筆で記入する。
- ③チェックリスト及び進入・退出路を業務リーダーが確認する。
- ④業務手順を遵守しているか監理技術者が確認する。
- ⑤発注者側の立場で業務を行っていることの教育・指導、並びに業務にあたっての心得を教育する。
- ⑥制限区域内の基本的なルールを繰り返し教育する。
- (7)緊急安全会議を開催し、事故の重大さを認識させる。
- ⑧毎週定例会において、業務の手順、基本的なルールを周知し、注意喚起を実施する。
- ⑨連絡行動の模擬訓練を行う。

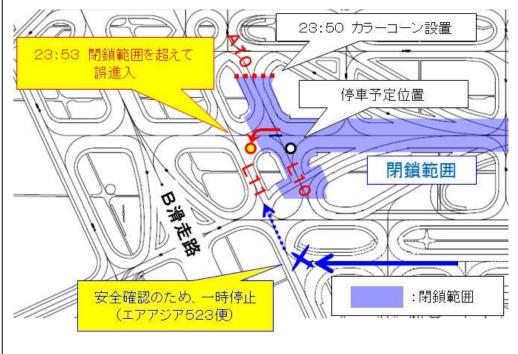
# 発生事例(誤侵入・運航停止等) 供用中の誘導路に作業車両が誤進入

ボーリング準備作業中、供用中の誘導路に誤侵入し、国際線旅客機を一時停止させた。

- ①役割分担と手順,安全計画の不備 現場管理者による誤進入防止策や当日作業地点の目印設置作業に関する役割分担、 手順があいまいな部分があり安全検討も不十分だった。
  - ・誤進入を認識すべき目標物に関する統一的ルールが定められていなかった。
  - ・ボーリング調査箇所への目印設置作業は元請現場管理者(運転を兼務)が1名で行うこととしていたため、誤進入を認識すべき標識等の目標物を見落とした。
- ②現在位置の確認方法の不備
  - 類似した進入経路を区別する目標物を見誤りやすく視認しにくい条件に対する対策が不十分だった。
  - ・閉鎖作業時の車列一時停車箇所も明確にされていなかった。

- ①空港内の立入り経路上の目標物の種類、位置、見え方などをマップに整理する。
- ②本作業再開前に、現地へ現場管理者のみで立入り、実際の目標物の種類、位置、 見え方などを全員で再確認し、目標物マップを再整理する。
- ③立入り制限区域に近接する航空機の誤進入防止用カラーコーン設置及び作業地点の目印設置作業は、2名体制(運転者と案内者)とし、運転者は運転に専念、進入経路沿いの目標物の確認は案内者が行う。
- ④進入経路上の分岐を確認できる目標物の手前で一時停止し、案内者が降車・徒歩 で作業筒所を確認する。
- ⑤同乗の案内者がリアルタイムで自分の現在位置を常に把握できるように補助的に 、カーナビもしくはスマートフォンのGPS機能を用いる。

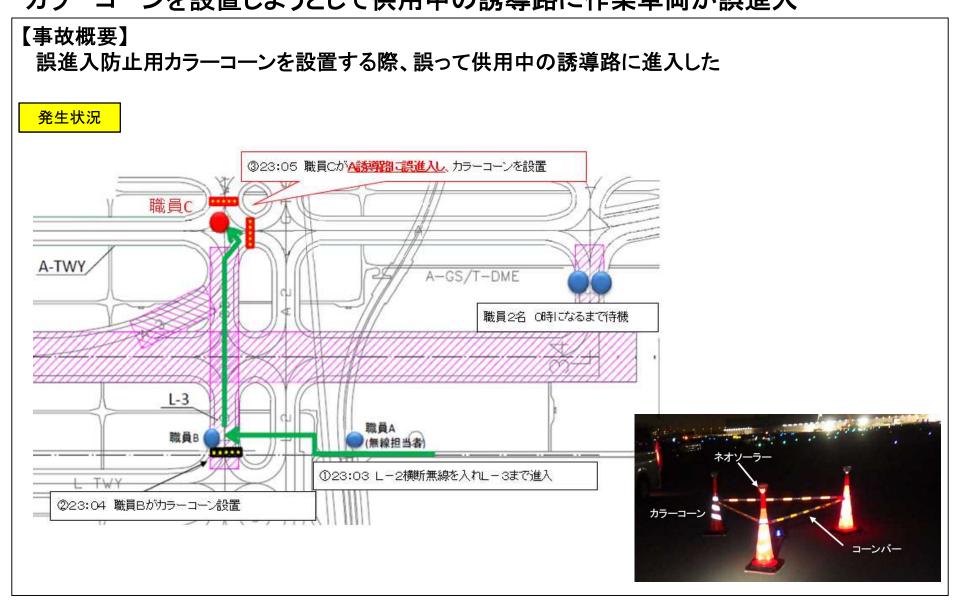
# 発生事例(誤侵入・運航停止等) カラーコーンを設置しようとして供用中の誘導路に作業車両が誤進入

- ①新規の工種が始まる当日であったため、緊張および焦りがあった。
- ②誤進入防止カラーコーン設置手順書が、「個人が勘違いした場合」に対応したものではなかった。
- ③誤進入防止配置計画に記載された「設置時間」が分かりにくかった。

- ①繰り返し教育を行い、安全教育を向上させる。
- ②複数人によりカラーコーン設置のチェックを行う
  - ・事前打ち合わせ時に、カラーコーン設置時間を安全当番が読み上げ、全員で復唱 する。
  - ・入場前、待機場所において、職員間でカラーコーン設置位置・時間を確認する。
  - ・入場前、無線責任者からカラーコーン設置者に対し、個別に確認・復唱し個人の勘違いを防ぐ。(トランシーバーを使って全員で情報共有する)
  - ・管制許可後、無線責任者からカラーコーン設置者に管制許可、設置位置を指示する。(トランシーバーを使って全員で情報共有する)
  - ・設置時、再確認者はカラーコーン設置者と行動を共にし、設置状況を監視する。
  - ・設置後、再確認者はカラーコーンを直ちに確認する。
- ③誤進入防止配置計画に、必要な情報を追加する。(設置時間・閉鎖時間を色分け)

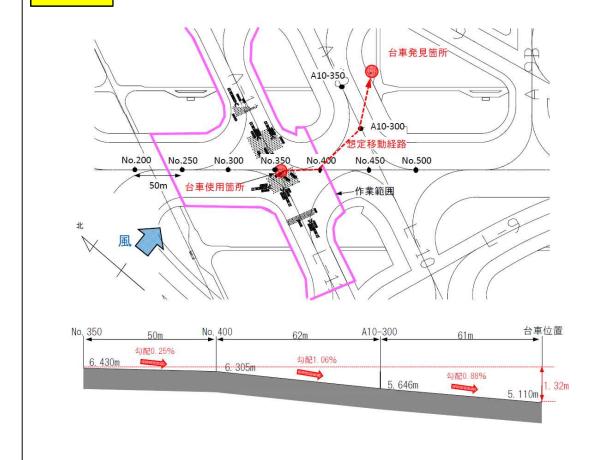
# 発生事例(誤侵入・運航停止等) 手押し台車が舗装勾配や風の影響で自走し、誘導路を横断

台車を使用したが畳まずに目を離し、現場退場後に航空局職員が施工区域外で発見し通報。

- ①台車が自然に動き出すほどの舗装勾配がついていることを認識していなかった。
- ②削孔用機材(ケーシング、残土回収箱等)を積込んで、全ての機材を積込んだと思い込んでいた。
- ③台車が動く状態のまま人が離れた。
- ④作業員は出勤管理の関係から、オペレータとの組み合わせが変わることがあり、台車使用の有無に違いもあったことから、台車を使用した作業に不慣れであった。
- ⑤作業時に台車を使用したが、作業終了時に削孔車の荷台への積込み確認を行っていなかった。 また、乗載備品管理簿を使用しての確認は、保安資材運搬車(カラーコーン、点滅灯、コーンバー 等を乗載)のみ対象としており、その他の車両については乗載備品管理簿の使用を義務付けては いなかった。
- ⑥削孔車のオペレータによって、台車使用の有無に違いがあり、各班で作業手順が異なっていた。
- ⑦移動する恐れがある台車に車止めが設置されていなかった。
- ⑧台車の色が黒だったため、夜間作業では見えにくかった。

- ①全ての車両で乗載備品管理簿を作成使用し、積込み確認を徹底する。
- ②削孔オペレーターと作業員の意思疎通向上のため可能な限り各班のメンバーを固定させるとともに、削孔作業手順を統一し、削孔作業に伴う台車の使用を禁止する。
- なお、保安資材、測量機械、防護キャップ撤去舗装復旧で使用する資機材の運搬のみに台車を使用するが、使用する台車はストッパー付(グリップ式)とし、台車の視認性向上(発見のし易さ)のため台車の取っ手及び側面部に蛍光テープ貼りつける。また、台車使用後のままの状態で置く場合、ストッパー機能に加えロープで車両等に固定する。
- ③再発防止対策の理解度を確認するため紙による理解度確認テストを実施し、理解度不足の内容 、について再教育するなどフォローアップを行う。

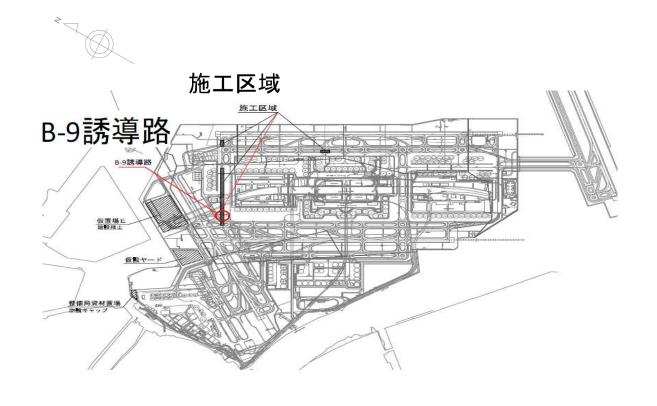
# 発生事例(誤進入・運航停止等) 誤進入防止のカラーコーンを誤った位置に設置

防護キャップの点検に伴い誤進入防止のカラーコーンの設置を行ったが、管制塔から設置位置が間違っていないか確認依頼があり、誤った位置に設置したことが判明。

- ① 作業員ではなく、元請職員による点検であったため、誤進入配置計画書を作成しなかった。(誤進入設置場所は前々日とは違うことは周知したが、詳細説明がされず、閉鎖対象誘導路を勘違いした。)
- ② 当日必要なカラーコーンの数量は決まっていたが、必要以上に持って行った。

- ① ノータム発行調整書等により、誤進入配置計画書を作作成し、作業前打ち合わせにて施工区域誤進入設置位置、カラーコーンの個数について再度確認する。
- ②管制官、運行情報官、CAB関係者とカラーコーン設置位置の連絡を行う際は具体的なエリアを示し設置位置を正確に確認する。
- ③チェックリストを適切に活用し、予備個数を含む必要分のみ持って行く。

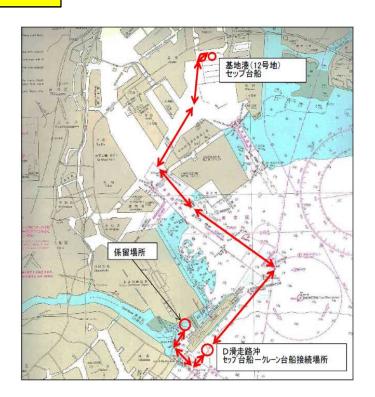
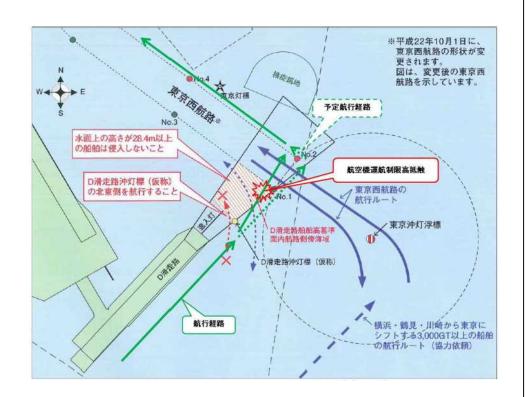
# 発生事例(誤進入・運航停止等) クレーン付き台船が航空機の運航高さ制限に抵触

クレーン台船のクレーン高さが航空機の運航制限高を超えた状態で曳航し、D滑走路北側の側傍海域に入域したことにより、航空機の運航制限高に抵触した。

- ①クレーン台船のクレーン高さを制限(海上より+28.4m)以上にした状態で曳航作業を 行った。
- ②クレーン台船を急遽変更したことによりクレーン高さ、角度の誤認識をした。
- ③曳航業者の制限高さに対する認識が甘かった。
- ④曳航業者とクレーンオペレーターの高さ確認の行き違いがあった。
- ⑤船舶高基準内航路側傍海域を通るルート(計画書とは異なるルート)を通過した。
- ⑥曳航業者が確認せずに運航経路を変更した。

- ①空港の制限高さ・区域について平面図を使用し、その重要性を再度周知徹底し、安全に対する認識が全員に浸透するよう再教育する。
- ②基本的にD滑走路船舶高基準面内航路側傍海域(28.4m以下)は航行しない。
- ③非常事態を考慮しクレーン高さは26m以下として計画し、クレーンブーム先端にGPSを取付け、ブーム高さのデジタル表示を運転席で確認出来るようにする。
- ④曳航前に必ず実測値をテープで測定する。
- ⑤航ルート図に航路確認のための新たに作成したルート図及びチェックポイントを全員 で作業開始前ミーティングにて綿密に確認する。

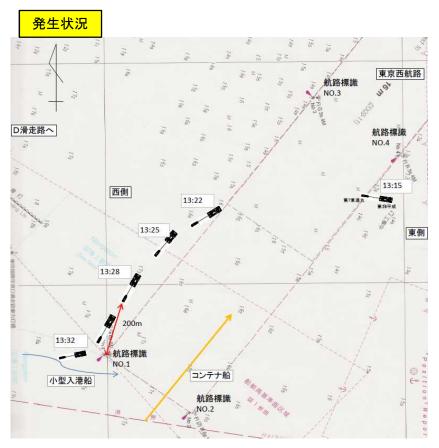
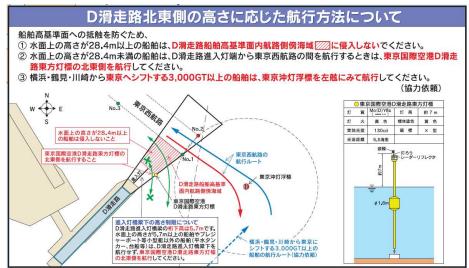
## 発生事例(誤進入・運航停止等) グラブ浚渫船がD滑走路進入表面に抵触

グラブ浚渫船を引船が基地港に向けてえい航中、羽田空港D滑走路進入表面に抵触した。

- ①航路横断中に他船舶の動向に気を取られ、誤って航路を外れた。
- ②再度航路内に入域を試みたが、他船舶及び航路標識(No.1)との接触を恐れ、侵入禁止区域へ侵入してしまった。

①当該現場へ入場する船長、船員及び作業員に対し特別安全教育を実施し、周知徹底を図る。

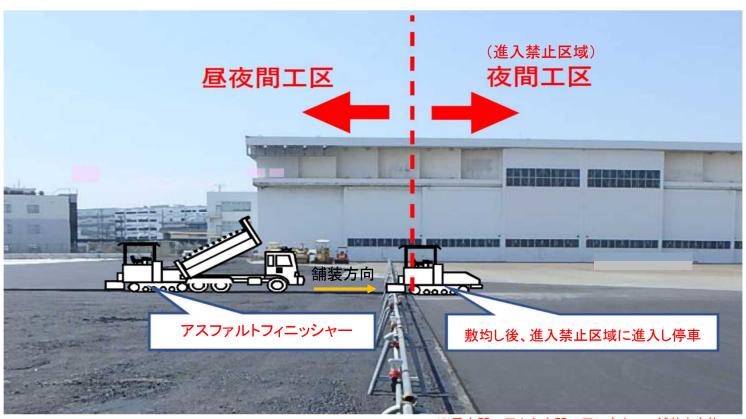
# 発生事例(誤進入・運航停止等) 供用中エプロンへの作業車両の進入

エプロン新設工事における仮設車両通路のアスファルト舗装作業において、舗装作業を昼夜間工区から夜間工区に向けて実施したため、舗装作業車両が供用中のエプロンに進入した。

※昼夜間工区から夜間工区に向かって舗装を実施

- 1)作業計画立案の際に、昼間工区、夜間工区の境界の認識が不十分なまま、作業計画を立てた。
- 2)作業車両通路を工事説明会で説明していないルートを設定、使用した。
- 3)作業計画書の確認段階で、航空機の運用に支障をきたすか否かのチェックができていなかった。

- 1) 職員及び作業員に対し、エプロンには許可の無い作業車両の一時的な進入も航空機の 運用に支障をきたすこと、車両通路へ作業がかかる場合であってもエプロン等と同様に 許可が必要である事を周知徹底する。また、夜間工区隣接部の作業については、工区界 から15mの範囲は夜間閉鎖時に施工するルールとして徹底する。
- 2) 工事説明会で説明していないルートを使用する場合は、事前に協議し了承を得てから使用する。
- 3)供用中施設の近接作業時は作業計画書に加え「夜間工区近接作業計画書」を作成し、 航空機の運用に支障が出ないよう確認を行う。
