発生事例 —建設機械—

関東地方整備局 港湾空港部

令和 3年 3月

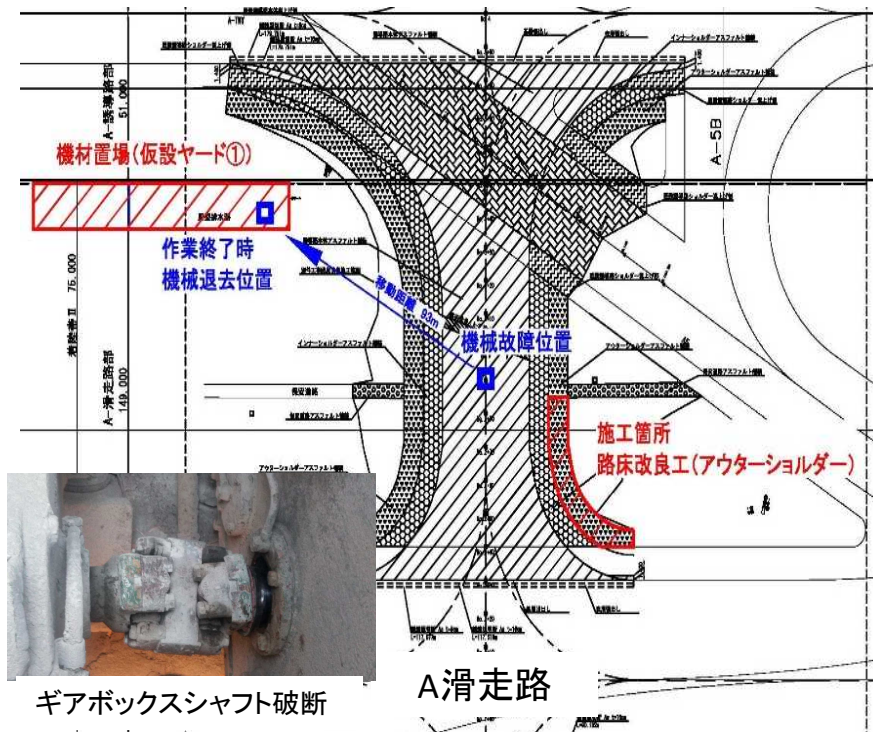
発生箇所

滑走路付近(着陸帯)での建設機械の故障

誘導路新設工事にて着陸帯Ⅰの緑地部路床改良作業中、スタビライザーのギアボックス故障により自走ができなくなった。バックホウで牽引し機材置き場(着陸帯Ⅱ脇)に移動したが、移動完了時刻が滑走路閉鎖解除間近となった。

- ・スタビライザーのギアボックスシャフト部が破損し、キャタピラが動かなくなった。
- ・建設機械故障時の移動手順が定められておらず、事案発生後に対策の検討となったため、移動完了まで時間を要した。

- ・建設機械故障事例を想定し、対応方法を予め計画する。特に自走困難となった場合の緊急時の移動手順を確立する。
- ・作成した緊急時の移動手順は、持込業者及びリース業者に周知し、緊急時に速やかな対応がとれるよう体制を整える。

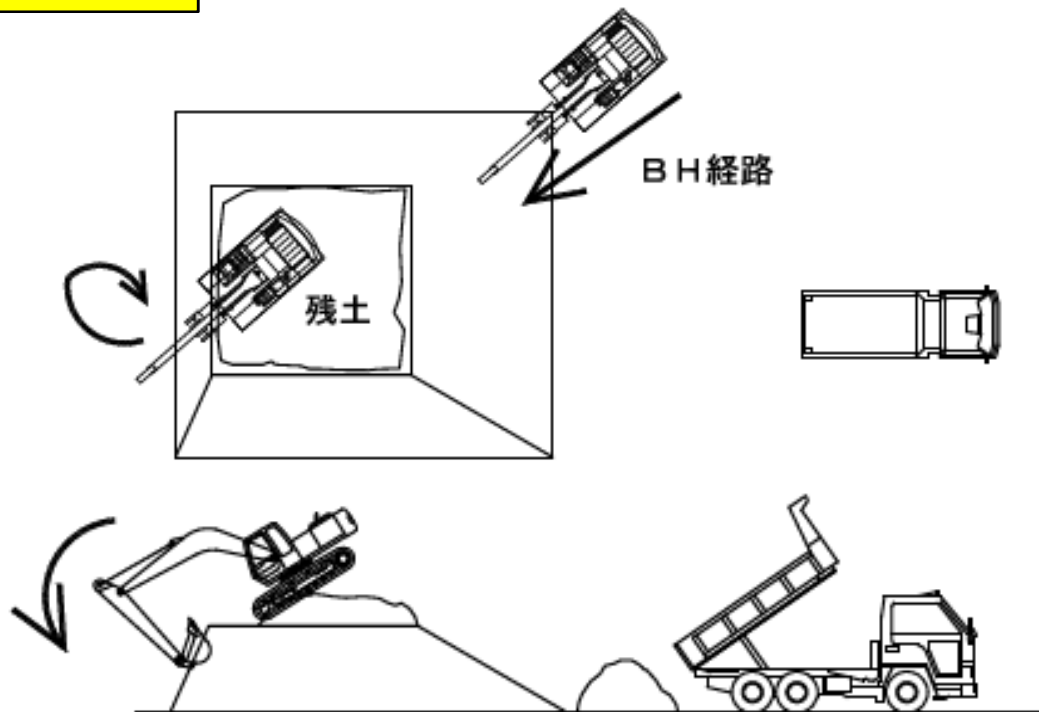
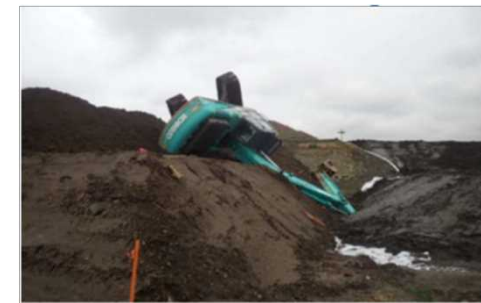
発生状況

残土整正作業中にキャタピラが滑りバックホウが転倒。

バックホウを整正のため積み上げた残土上に移動し、残土上を移動した際に足場が悪く重機ごと転倒した。

・地盤の確認が不十分の状態バックホウが残土の上に乗上げた。

整正のためバックホウを移動させた際、積み上げた残土が崩れ、片側キャタピラが滑り転倒した。

・作業時の足場を確認してからバックホウを乗上げる。

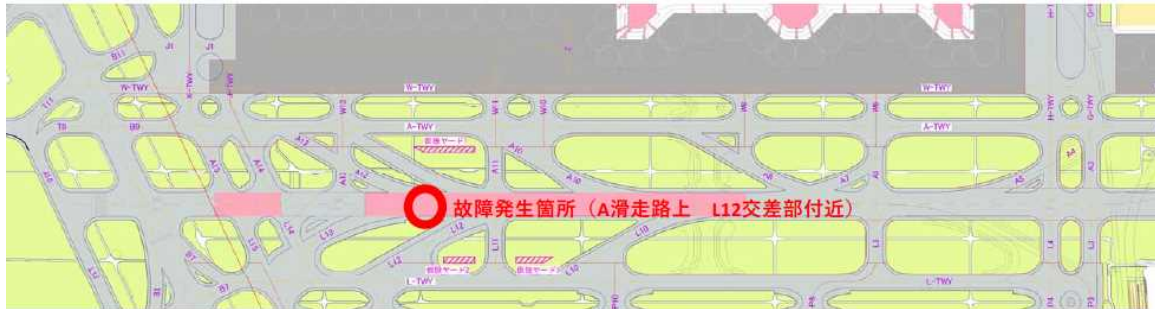
発生状況

タイヤショベルが故障し、エンジンが始動しなくなった。

航空灯火工事にて使用していたタイヤショベルがセルモーターの経年劣化により故障し、エンジンが始動できない状況になった。

故障部位 (セルモーター)

・セルモーターの経年劣化による故障が原因でエンジンが始動しなくなった。

- ・牽引機械の補強、増車を行う。
牽引用のバックホウを常備しておき、即応体制を確立させる。またそれ以上の移動距離がある箇所での緊急事態に備え、大型タイヤショベルも用意し、緊急事態に備える。
- ・退去前のエンジン始動確認を行う。
現場退去の2時間前(04:00を目安)に全車両のエンジン始動を事前に確認することをルールとし、異常を早期に把握できるシステムを確立する。
