# 発生事例

## —物損（衝突・接触）—

関東地方整備局 港湾空港部

令和 3年 3月

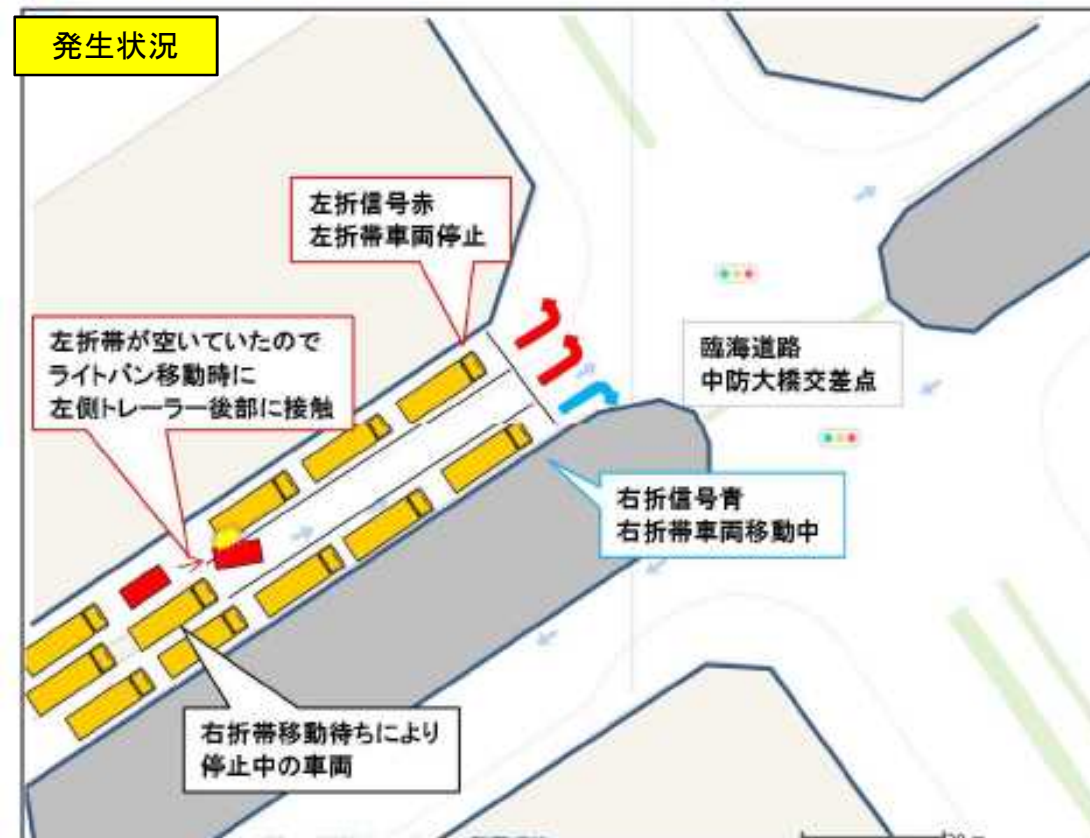
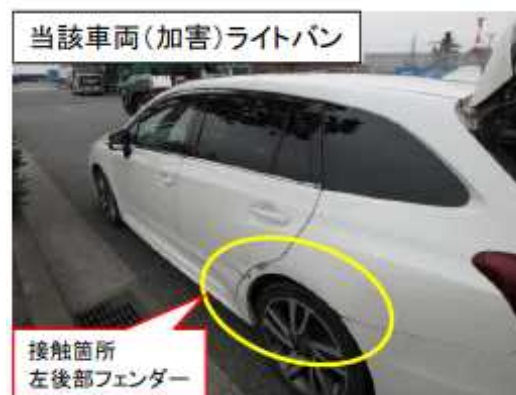
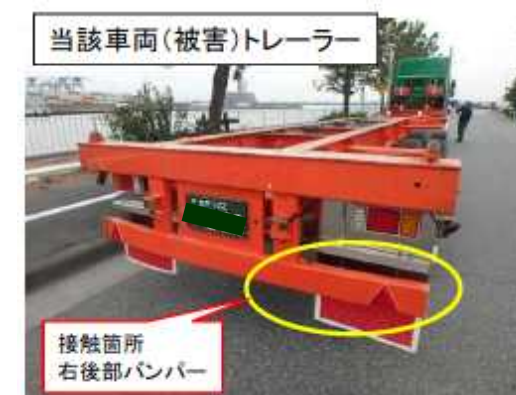
事故発生状況 詳細平面図

ライトバンが右折するため中央寄りの左折ラインに移動中、停車していたトレーラーの右側後方とライトバンの左側後方が接触した。

- ① 交差点付近で車線変更を行った。(⇒近道行為)
- ② 普段通行している道路であった。(⇒慣れ)
- ③ 車両が変わったにもかかわらず、以前乗り慣れた 車両と同じ感覚で運転していた。  
(⇒思い込み)
- ④ 車線変更時の安全確認が不足した。(⇒安全軽視)

- ① 交差点付近での車線変更は行わない。
- ② 安全確認の徹底、特に右左折時は必ずミラー及び 目視にて安全確認実施。(出発前に「慣れ」に注意・意識)
- ③ 運転車両が変わった際には特に意識・注意する。
- ④ 近道行為の防止、急がない・慌てない。

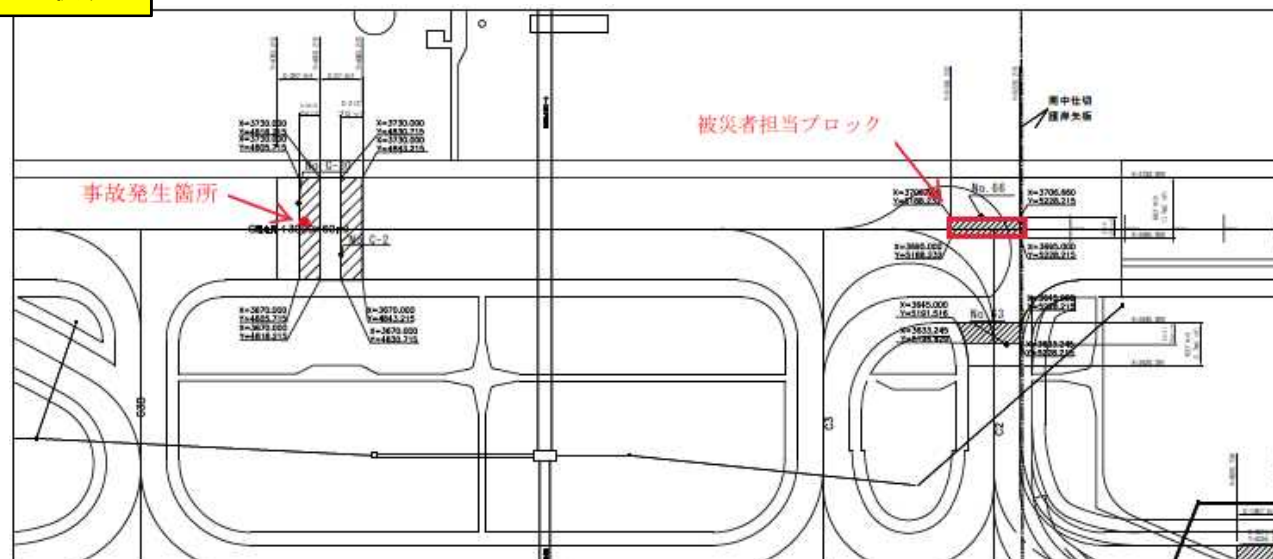
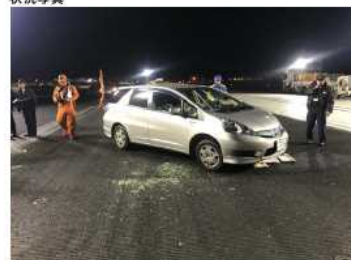
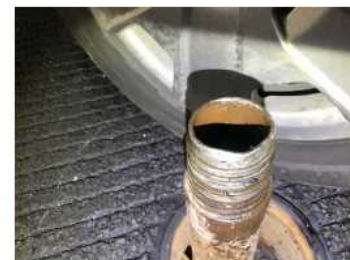
### 発生状況

車列の最後尾から自分の担当ブロックへ向かうため、前方の工事車両を避けて施工エリア内を走行し、地盤改良工事の注入準備作業のために防護キャップに設置した注入用パイプに接触した。

- ①防護キャップに設置した注入用パイプ(φ73、h=300mm)に明示がされておらず、視認しにくい状態だった。
- ②注入用パイプが地表面から立ち上がった状態の施工エリアに進入した。
- ③車両配置図の運行ルートを外れ、前方の車両を追い越して施工エリアに進入した。
- ④被災者が担当ブロックに向かうためには、他の施工エリアを通行しなければならない行列だった。

- ①準備作業として設置する注入用パイプは、予め仮設ヤードにて蛍光塗料を塗布することにより、明示を行う。
- ②注入パイプが地表面から立ち上がった状態を短くするため、リフト装置を注入箇所近傍まで移動させてから防護キャップの蓋を外し、注入パイプを接続する。
- ③入場時は行列を組み、ルールを順守し、決められたルートを通行するよう、再教育を行う。
- ④施工エリアに他の施工班が入らないよう区分けし、各班ごとに責任者が最後尾を通行する行列とする。

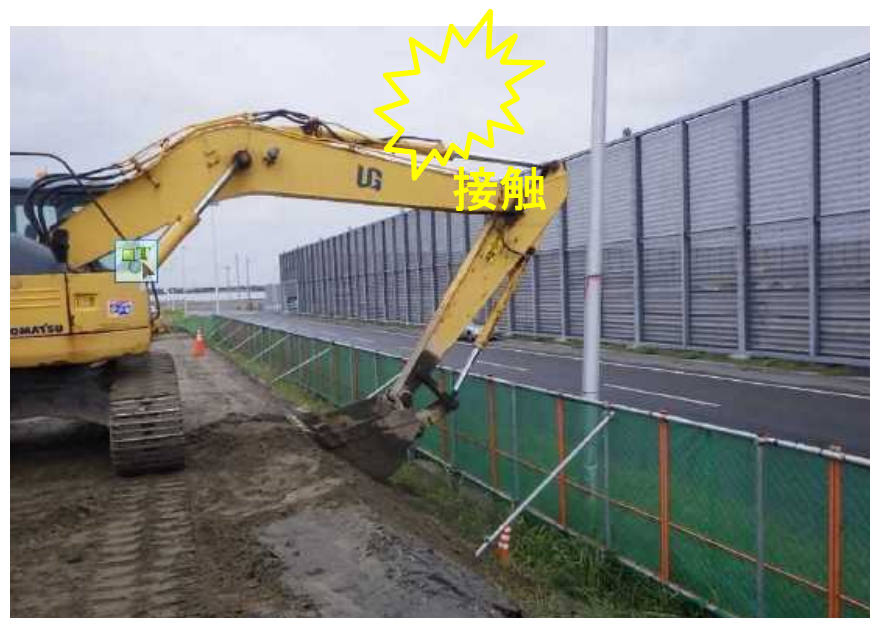
#### 発生状況

盛土部の法面を整形している際、バックホウのアームを旋回させたところ一般道の電灯支柱に激突して破損させた

- ①作業手順書に法面整形作業に対する記載が不十分だった。
  - ・既設構造物(電灯)損傷のおそれがある箇所を明示していなかった。
- ②作業内容・手順・方法・人員配置の打合せが不十分だった。
  - ・重機計画書にある合図者が現場を離れバックホウOPの一人作業で行っていた。
  - ・バックホウOPは電灯設置箇所は認識していたが、損傷危険箇所である認識が低かった。

- ①既設構造物(電灯)のある箇所を損傷危険エリアとして明示を行う。
- ②作業手順書に損傷危険エリアを示し、記載する。
- ③作業内容・手順・方法、人員配置および作業時の損傷危険性について、当該作業員に理解させる。
- ④作業内容・手順・方法、人員配置および作業時の損傷危険性について、当該作業員に継続的に説明し、安全意識を向上させる。
- ⑤当該作業の際は、一人作業でないことを確認する。
- ⑥バックホウOPは合図者の指示のもとブームの上下げ及び旋回を行う。

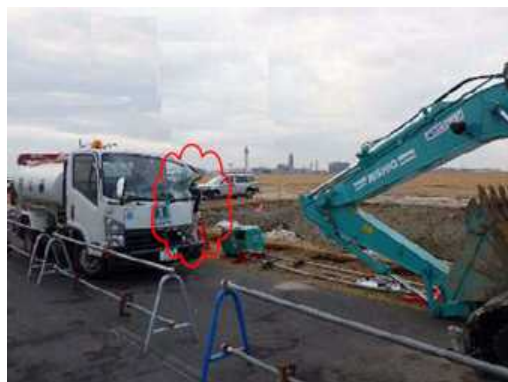
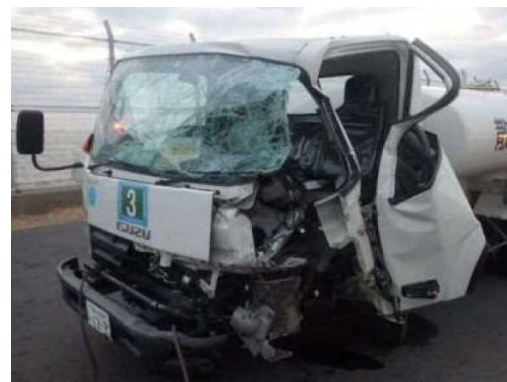
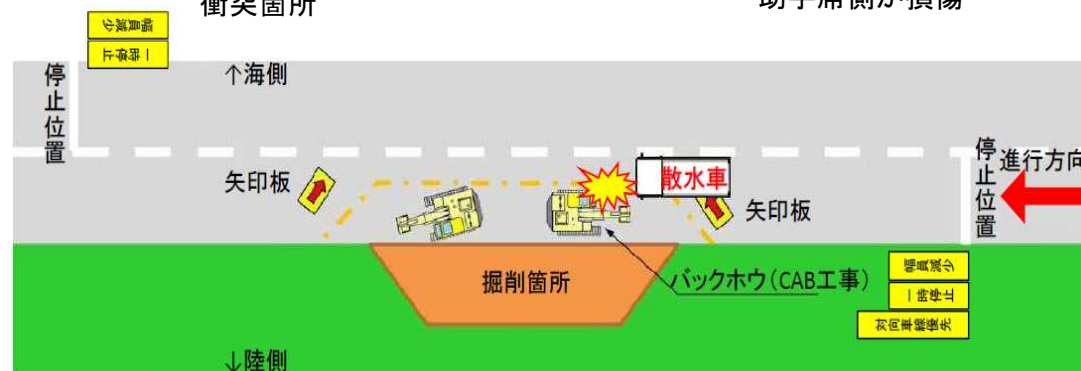
衝突箇所

夜間工事完了後、ヤードに戻るため空港内の場周道路を走行中に居眠り運転し、道路脇に停めてあったバックホウに衝突した。

助手席側が損傷

工事車両運転中に運転手と同乗者とも眠った。

- ①車内を適度な温度に調整する。
- ②帰り途中の仮設ヤード等を利用して、リフレッシュポイントを設ける。
- ③定期的に鳴るタイマーを車内に設ける。
- ④同乗者は寝ずに運転手を眠らせないように気を配る。

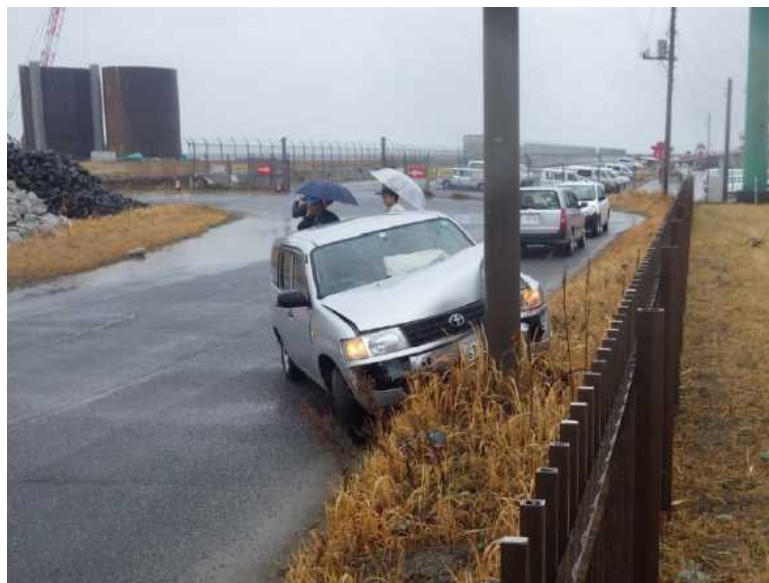
#### 発生状況

朝礼後、ヤードから作業所に戻る途中にハンドル操作を誤り、電柱に衝突し破損させた

- ①運転中、助手席の書類に気を取られ前方を注視していなかった。
- ②安全運転の心得についての意識が希薄になっていた。
- ③運転手の助手席のカバンの上に置いてあった書類がずれた。

- ①安全運転についての再教育・継続的な教育を行う。
- ②青少年運転者課程の受講をする。
- ③書類はバック等に入れて、運転手側の後部座席に置く。

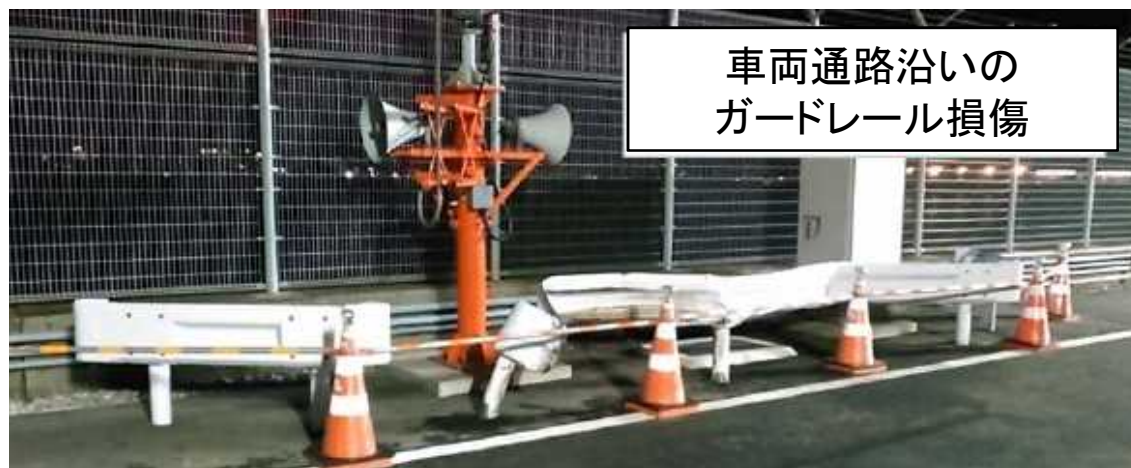
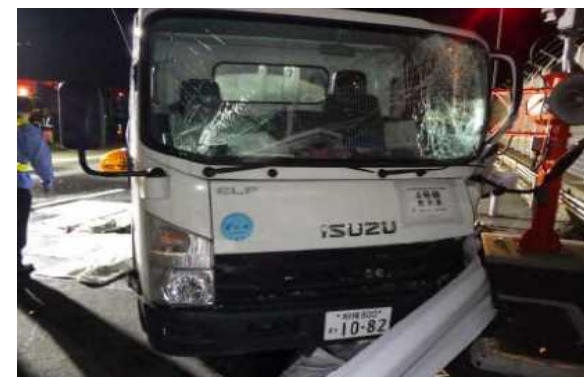
#### 発生状況

仮設ヤードから待機ヤードへ移動中、居眠り運転により車両通路沿いのガードレールに衝突・破損

- ①毎週月曜日休工がたまたま木曜日休工と変則的な休暇になったため、生活サイクルが狂い時差ぼけがあったことからボーツとした状態で運転した。
- ②指名された運転手が体調不良を原因に散水車の運転に不慣れな同乗者と運転を交代した。
- ③交代した運転手は散水車の運転に必要な中型免許を取得していなかった。
- ④元請けの眠気対策の指導が不足した。

- ①変則的な休工となる情報は全作業員に朝礼時に周知するとともに、交代制で週休2日制の作業シフトとする。
- ②指名された運転手全員に運転手識別ヘルバンドを着用させる。
- ③全作業員の保有資格者証及び免許証の再確認を行い、全工事車両の必要運転免許及び普通運転免許改正内容について教育を行う。
- ④全運転手に居眠り防止対策機械を装着させる。
- ⑤突然の体調不良時はハザード停止を行い、元請け職員に連絡する。
- ⑥再発防止対策のルールを理解度を確認する。

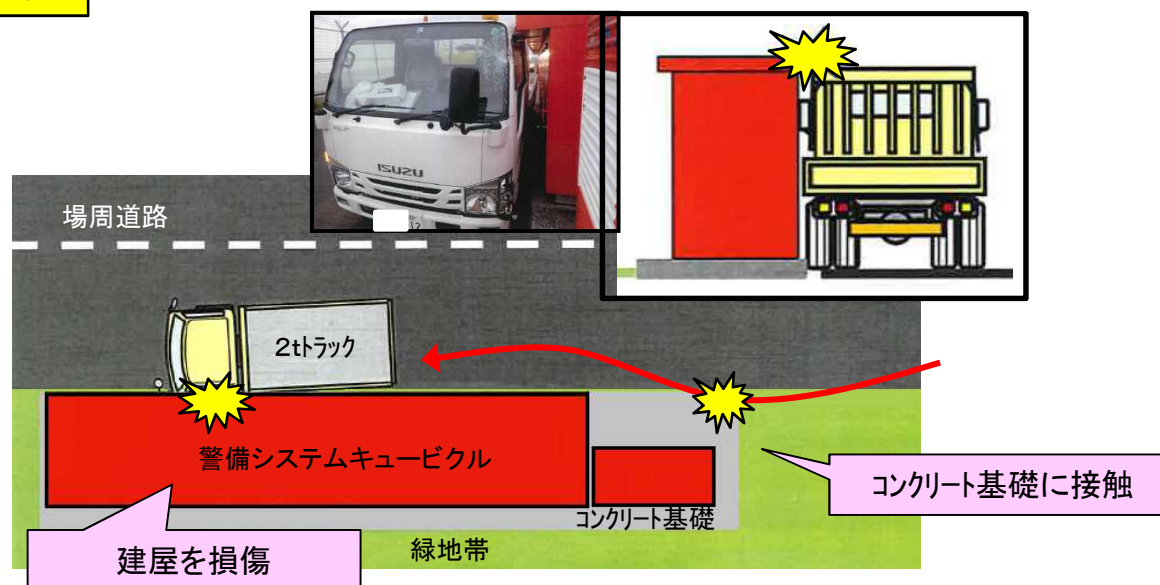
#### 発生状況

夜間作業終了後、仮設ヤードに戻る際に場周道路脇のキュービクルに2tトラックが衝突し、建屋を損傷

- ①居眠り運転に関する事前教育をしていたが、作業完了の気の緩みと夜間作業に不慣れで疲れが重なり漫然運転となった。
- ②運転歴の浅い作業員が一人で運転した。
- ③運航ルート上の危険箇所を明示したハザードマップに、今回のキュービクルが未掲載だった。

- ①施工エリア退場前に班長が作業員の体調チェックを行い、体調異常者は同乗者を付ける。
- ②居眠り防止センサーアラームを付ける。
- ③運転未熟者（運転歴2年未満）が作業車両運転時には同乗者を付ける。
- ④ハザードマップを更新し再教育する。
- ⑤キュービクル視認性向上のため、反射テープを付ける。

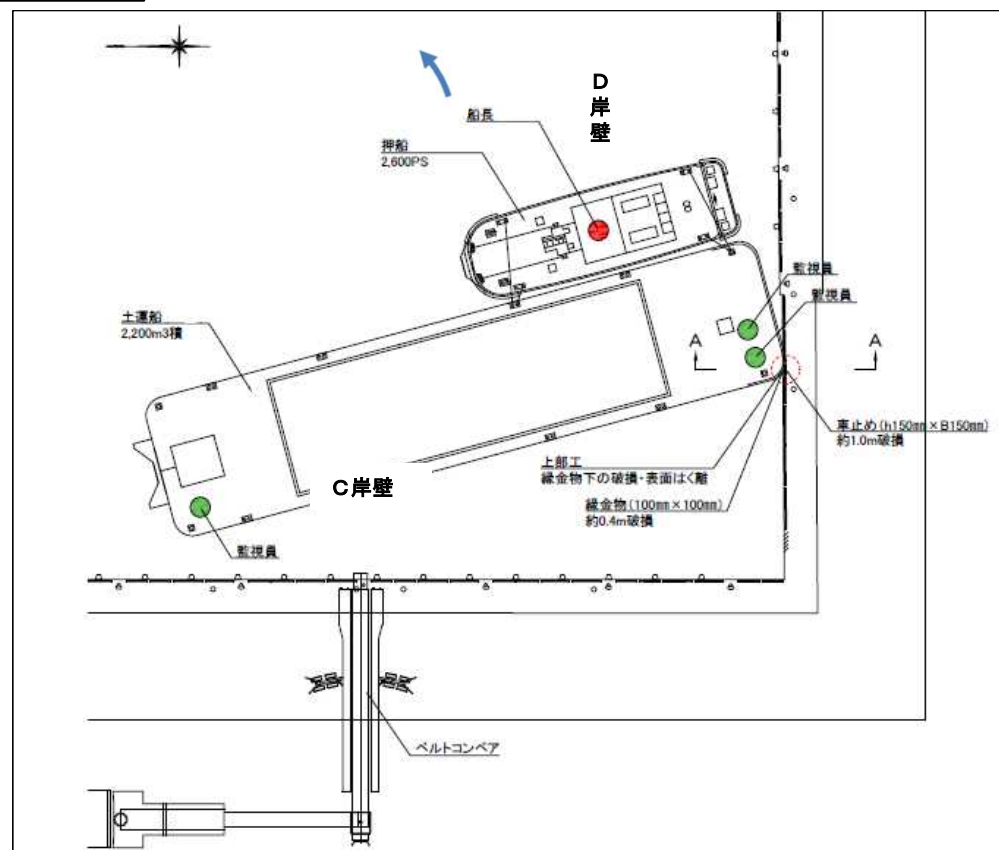
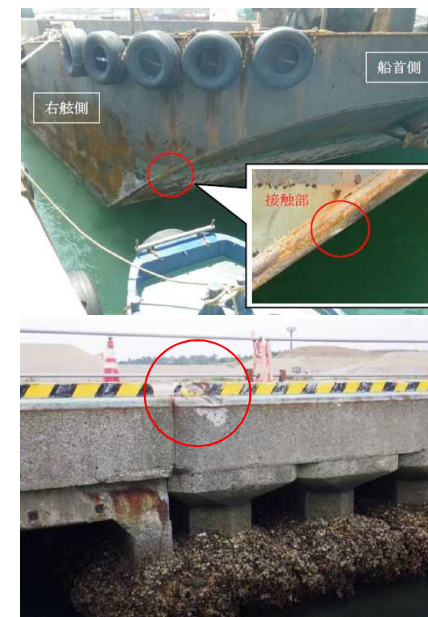
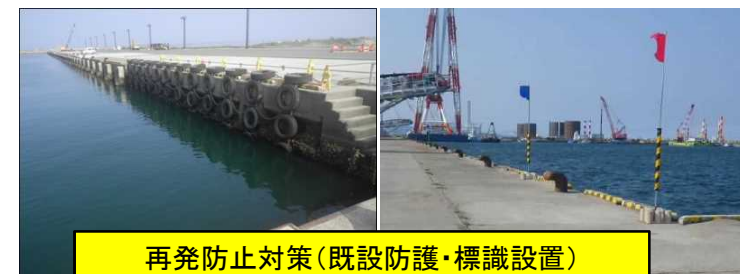
### 発生状況

土運船が離岸した際、隣接する岸壁取付部に接触し、車止め及び縁金物等を破損させた。

近接構造物との離隔を監視員が確認し、船長に連絡 するも連絡内容が不明確だった。

再発防止対策(既設防護・標識設置)

- ①作業合図を行う際は、既設構造物からの離隔等を明確 にする。
- ②作業中は次の動作に移る前に必ず一人現地KY活動を実施する。
- ③災害・事故発生 時の連絡体制を作業従事者で再確認し、安全意識の高揚を図る。
- ④中詰材を土運船に積み込む 際は、係留位置及び岸壁端部を示す標識を設置する。
- ⑤古タ イヤを用いた防護材を設置する。
- ⑥中詰材を土運船に積み込む際の離接岸時には、土運船の舷 側に補助船を配置することを徹底する。

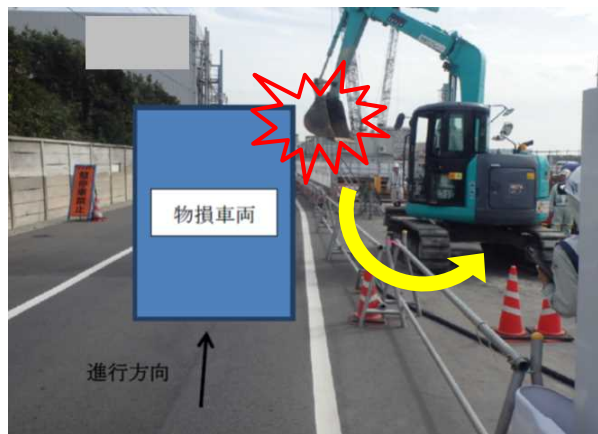
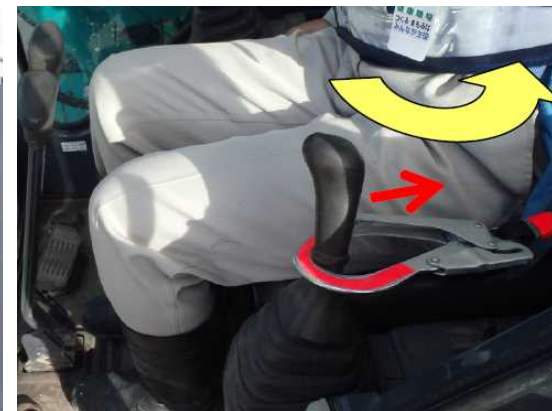
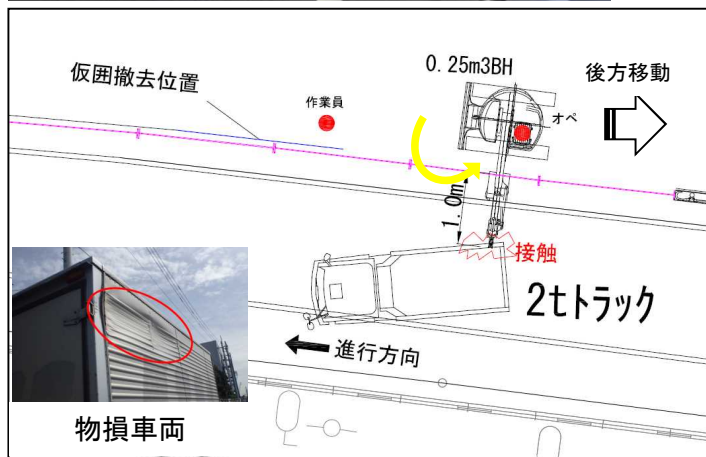
#### 発生状況

バックホウを移動させた際、旋回により市道を通行していた一般車両にバケットが接触した。

- ① ちょっとした移動と思い、油断した。
- ② 外周道路通行車両への配慮が不足していた。
- ③ 監視員が定例打合に参加して不在のまま作業を続行した。
- ④ 仮囲を解体した箇所での作業であった。
- ⑤ 外周道路を規制する作業規制届がなかった。
- ⑥ 安全帯を着用したままバックホウを操作した。

すべての作業において、基本動作、基本ルールを厳守するよう教育を行う。

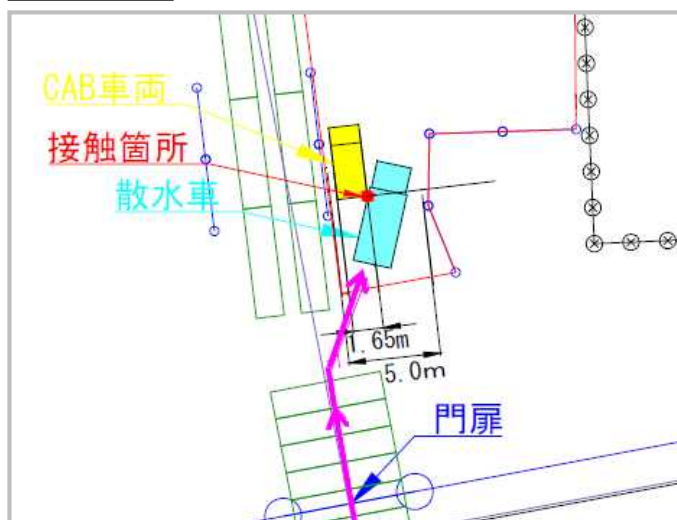
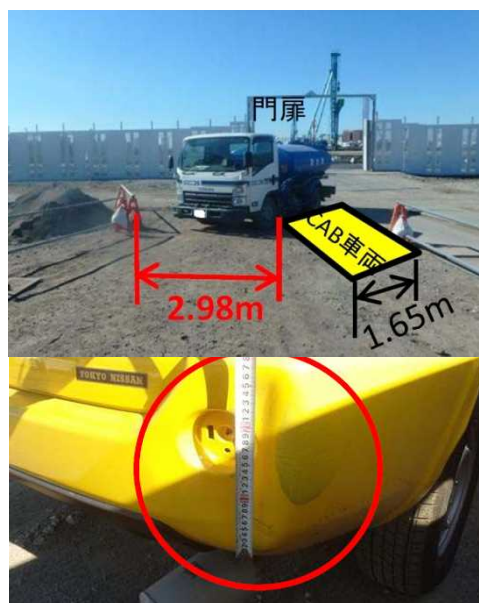
### 発生状況

現場に到着した散水車が、既に駐車していた航空局の車両(無人)に接触した。

- ①運転手の操作ミスと判断ミス。(反対側のバリケードに意識がいった)
- ②駐車車両の横を走行して通過することができると 思っていた。(思い込み)
- ③関係車両を駐車する位置を明確にしていなかった。

- ①車両を運転する作業員には、交通ルール・運転操作などの再確認を行い、各自の安全運転の意識向上を図る。
- ②車両駐車位置、走行経路の区分を明確して、走行車両と駐車車両の接触防止を図る。
- ③当工事関係車両とCAB関係車両との駐車位置を 別々に設けて、両方の車両が近接することが極力 ないようにする。

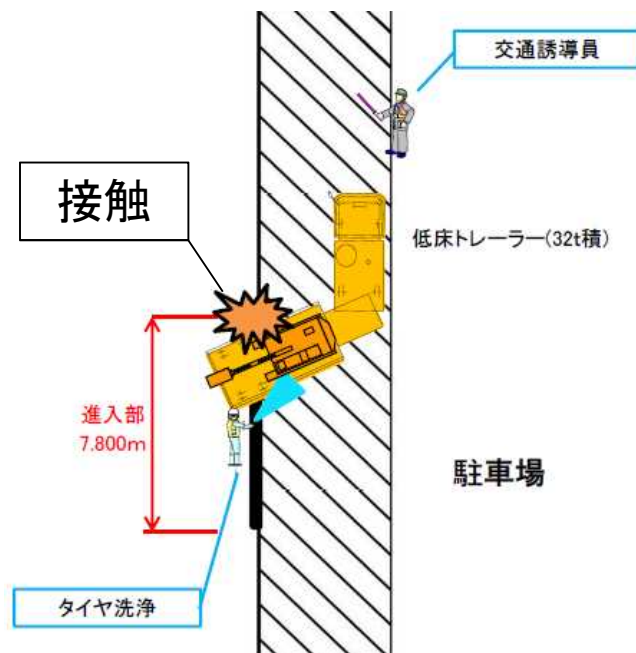
#### 発生状況

ヤード出入り口が狭く、重機の移動に必要な措置が執られていなかった。

- ①低床トレーラー(32t積)の運転手はゲート左側のフェンスをかわしたと判断し車両を左前に出した。
- ②運転手の慣れによる過失や油断があった。
- ③職員による運転手への現場状況の周知が不十分だった。

- ①交通誘導員に加え、車両の内輪側を見る見張員を配置する。
- ②搬出全体を指揮する責任者のもと、交通誘導員及び見張員を統括する。
- ③新規入場者教育時に再度現場状況の確認を実施する。

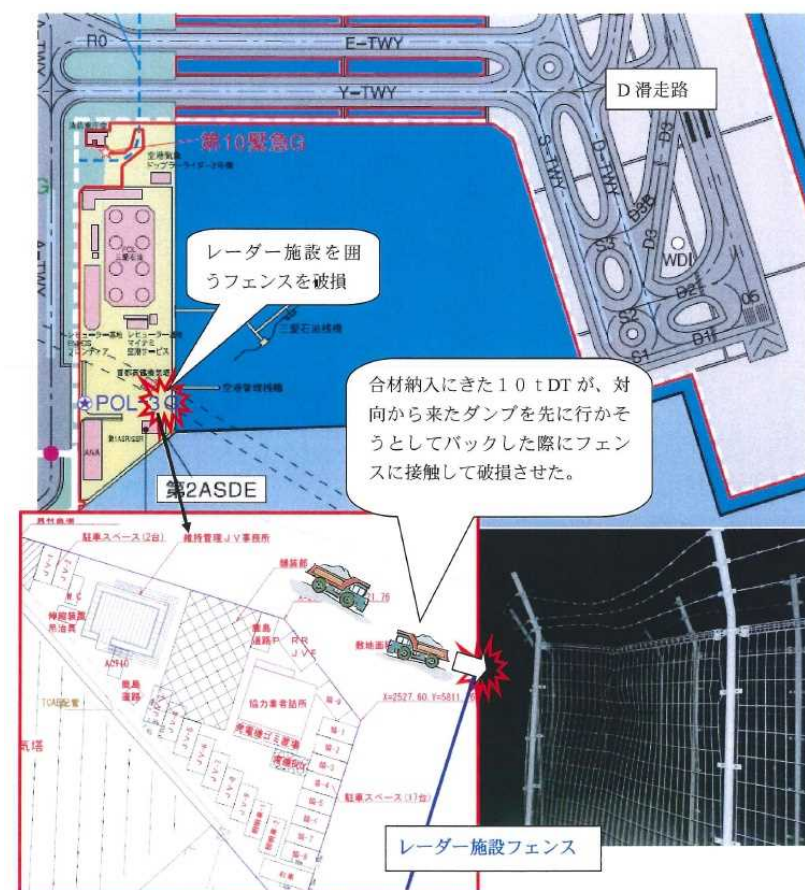
AS合材納入のための10tダンプトラックが対向車を避けるためバックしたところ、空港施設を囲うフェンスに接触し、フェンスを破損させた。

- ①バック時の周囲確認不足、後方不注意
- ②納入時走行ルートへの誤走行

- ①再度注意喚起
- ②事務所、詰所周辺付近における搬入出ルートの再周知、徹底
  - ・再教育の実施
  - ・IDカード受渡警備員によるルート遵守状況の確認、運転者への都度注意喚起
  - ・元請職員によるルート遵守状況の確認頻度増

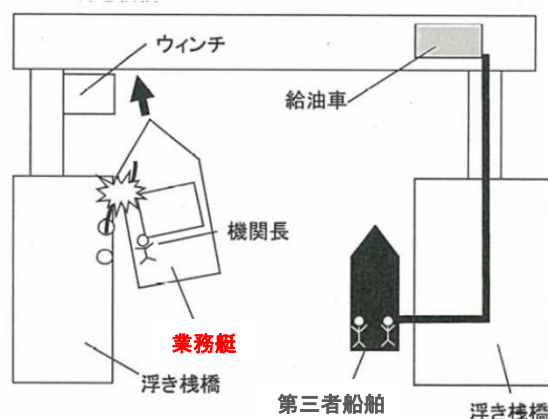
①着船時にポンツーン右角に接触、窓ガラス破損

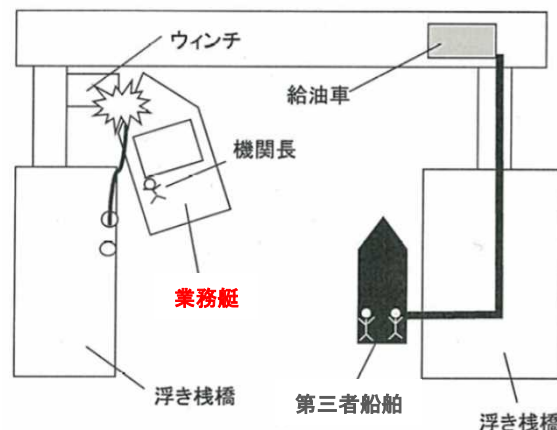
②さらに渡り桟橋ウインチ部に接触し、フランジ破損、船首手摺破損

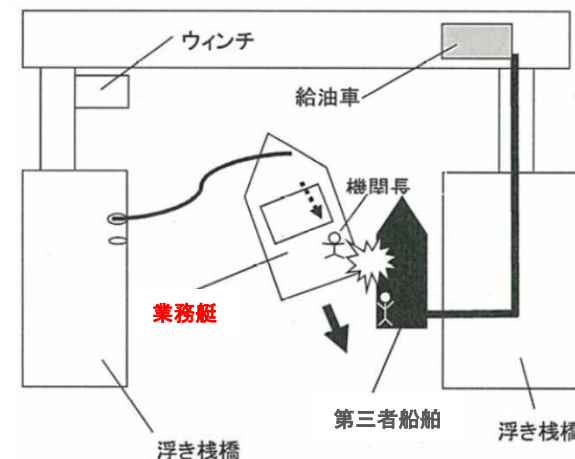
③手摺が引っかかり、外そうと後進した際に勢いがつきすぎ、停泊中の第三者船舶に接触

- ①船長の状況判断能力欠如、操船ミス
- ②安全確認の不徹底
- ③安全教育、指導の不徹底

- ①運航時の安全確認を徹底するよう指導する。
- ②安全運航を徹底する。
- ③船員に対し研修などの教育を実施する。
- ④緊急時の連絡体制の周知徹底を図る。
