# 発生事例 —物損（埋設物）—

関東地方整備局 港湾空港部

令和 3年 3月

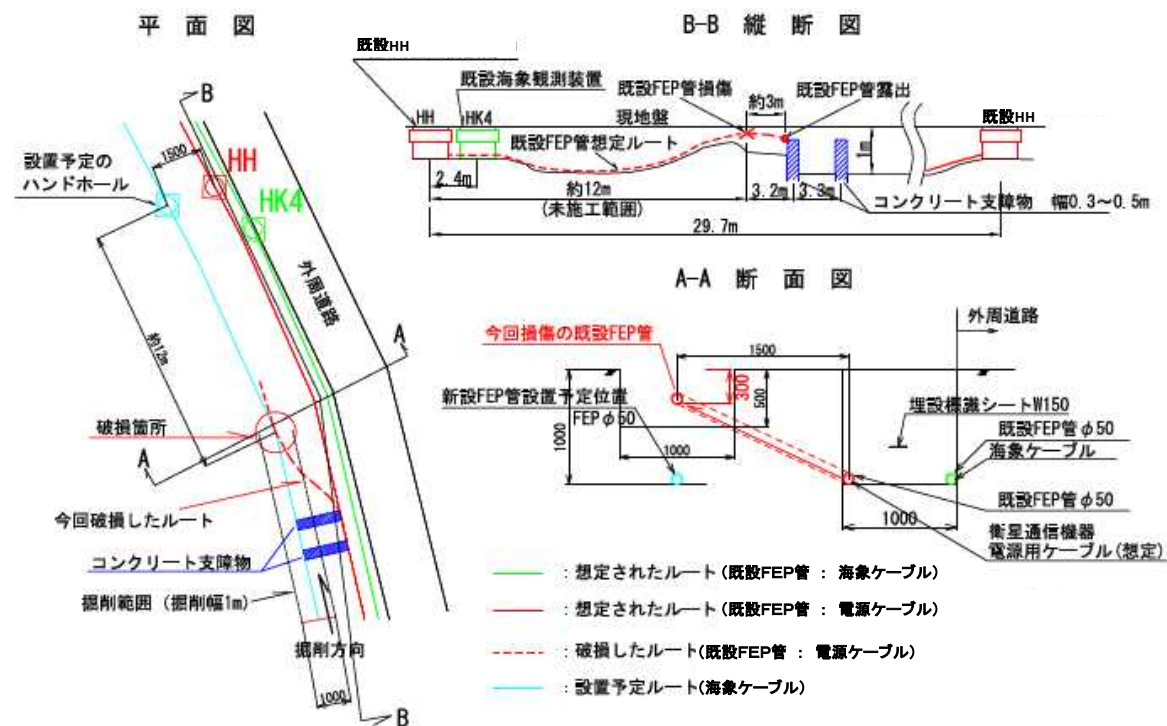
## ケーブル保護管敷設に伴うバックホウでの床堀作業中、既設FEP管を損傷

既設FEP管から1.5mの離隔を確保床堀していたところ、既設FEP管の埋設位置が想定から大きく乖離していたため、バックホウのバケットを接触させ損傷させた。

- ①海象観測装置設置にかかる保護管は、既設FEP管の想定位置から1.5mの離隔を取って掘削範囲を計画したため、掘削箇所には何もないと思い込んでいた。
- ②既設FEP管が想定位置から平面・深度ともに大きく乖離した位置にあった。
- ③掘削位置と外周道路を区画しているバリケードに、埋設物に対する注意喚起の標識を設置していなかった。
- ④埋設物に対する注意喚起が十分でなかった。
- ⑤埋設管の平面位置と深度の記載が不十分だった。

- ①海象観測装置設置にかかる保護管敷設の床掘は、
  - ・損傷した既設FEP管の周囲30cm、奥行き50cmを探查範囲として人力にて探針棒等により探查し、既設FEP管の位置を確認する。
  - ・探查範囲以外をバックホウで幅1.0mの範囲を床掘する。
  - ・探查範囲を人力で掘削し既設FEP管を露出させ、これを繰り返しながら未施工区間を施工する。
- ②保護管の床掘は、施工前に既設埋設管の情報を十分確認し、埋設管位置明示の目印を設置する。また、既設埋設管に近接する床掘となるため、監視員の配置、及び監督職員立会いのもと試掘を行い、既設埋設管の位置を確認する。施工にあたっては、既設埋設管付近は人力掘削とし、位置確認後にバックホウで床掘を行い、新規保護管を敷設する。
- ③掘削範囲と外周道路を区画しているバリケードに、「埋設物注意」の標識を設置する。
- ④日々の朝礼と昼礼時に、チェックリストを活用し、埋設物に対する指示を行う。
- ⑤当該工事の完成図に、既設FEP管と新設する海象観測装置の埋設配管の平面位置と深度を、変化点ごとに明記する。

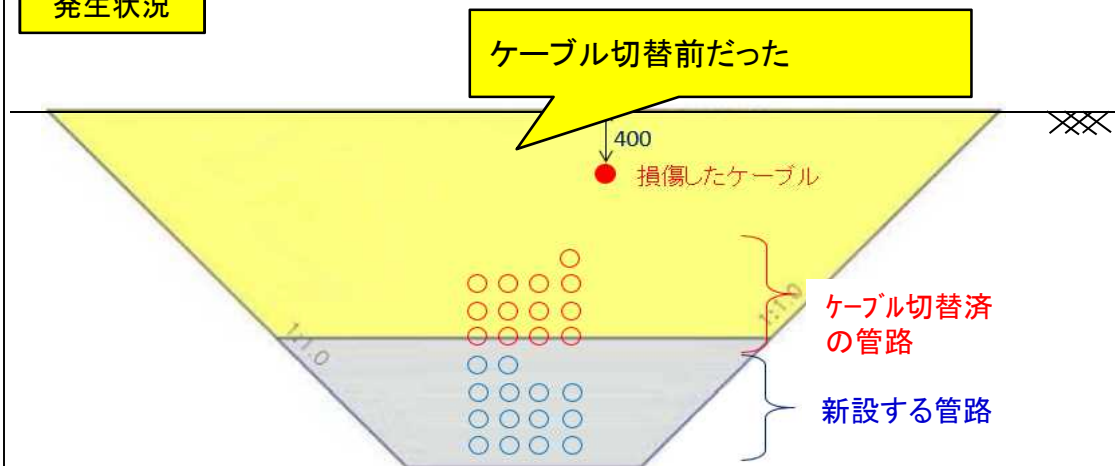
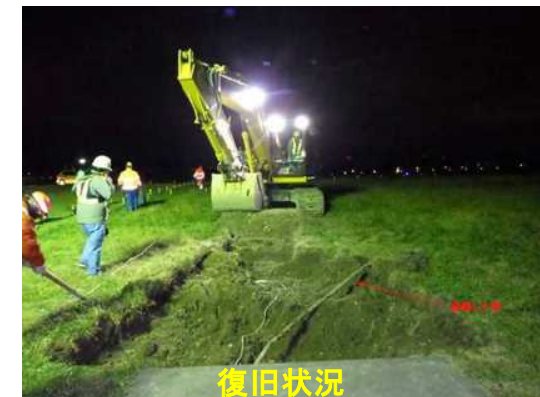
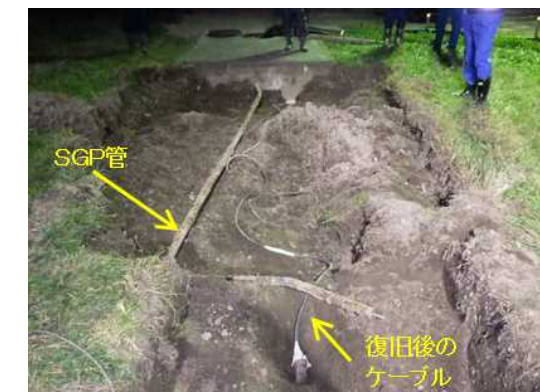
担当者の思い込みにより、作業予定を変更してケーブルを損傷

既設マンホール側壁を削孔するためマンホール付近を掘削した際、撤去したSGP管内に滑走路灯火ケーブルが残っていて被覆を損傷させた。

- ①管路切替完了後に行うべき掘削作業を切替前に作業する計画をした。
- ②上記作業変更を事前に現場代理人に承認を得てなかった。
- ③当日の作業予定表、作業指示書に管路切替作業の情報が記載されておらず周知は事前の担当者同士のメール及び灯電官との打合せ資料のみとなっていた。
- ④作業打合せ時に、監理技術者がCAB管路の切替作業が完了していると思い込み、確認を怠った。

- ①現場担当者が作業計画立案を行い、監理技術者が確認後、現場代理人が承認し作業を行うことを徹底する。
- ②現場代理人が休暇で不在となる時は、休前日に打合せを行い承認を得る。
- ③作業変更時はメールにて現場代理人に承認を得てから作業を行う。
- ④作業予定表及び作業指示書に管路切替等の重要項目を記載し、日々担当者間で次の作業ステップに移行する段階で確認を実施する。
- ⑤受領資料や管路切替情報等に確認項目を追記するとともに、当社施工時の注意事項も記載し回覧する。日々打合せ時に説明・周知をする。
- ⑥管路切替作業完了確認を管理者立会のもと監理技術者が現地で目視確認を行う。

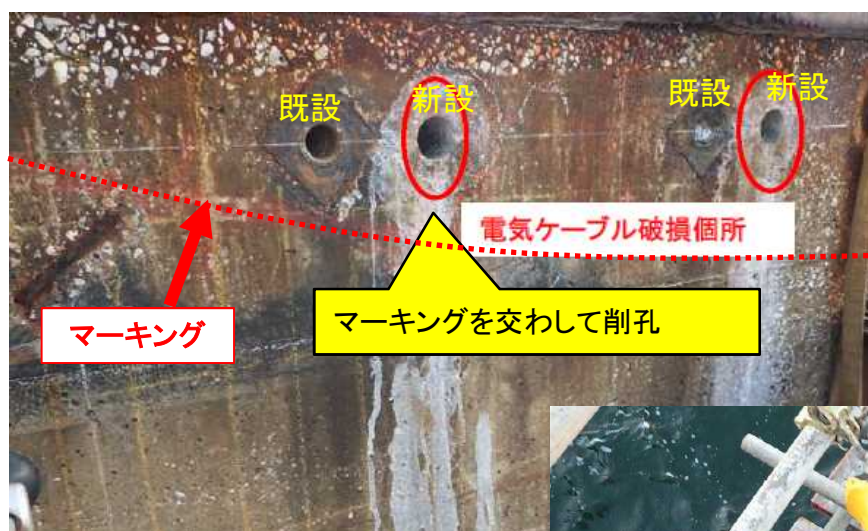
岸壁接岸灯

### 防舷材交換のため岸壁を削孔したら接岸灯ケーブルを損傷

防舷材交換のためアンカーボルトのコア削孔中に、岸壁接岸灯ケーブルを損傷した。

- ①探査実施者のヒューマンエラーがあった。
- ②ケーブル探査装置の測定精度の確認不足があった。

- ①探査実施者のヒューマンエラー防止のため、2人で交互に調査を行い、結果を比較する。
- ②ケーブル探査装置の測定精度確認のため、埋設管を設置したコンクリート製の供試体を作成し試験測定を行い、測定誤差が100mm以上の場合は別途協議する。

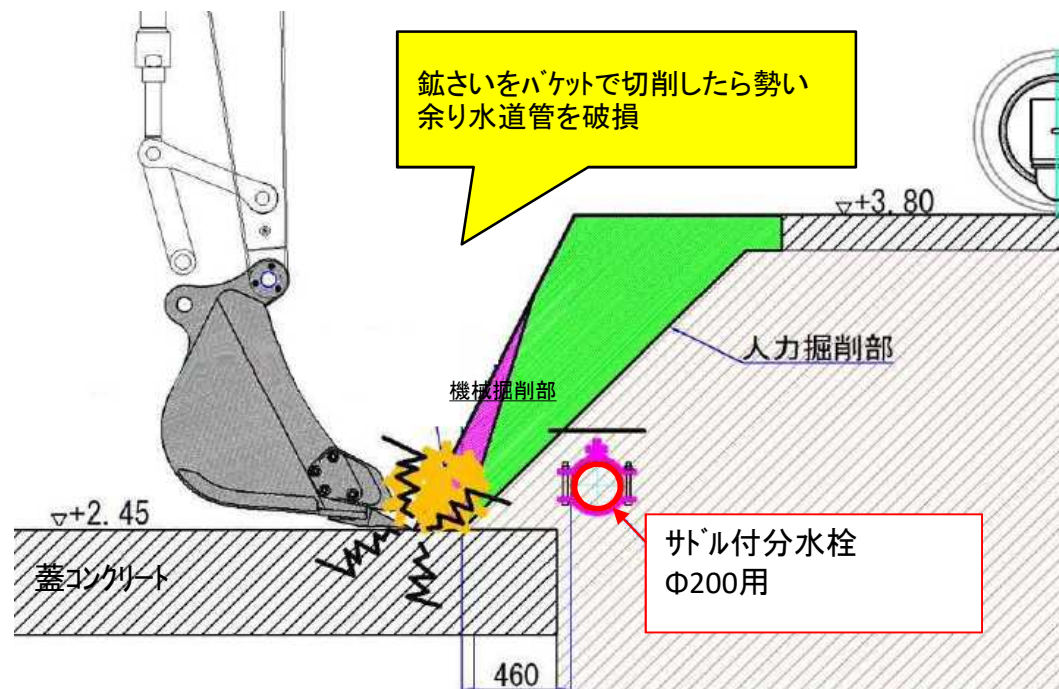
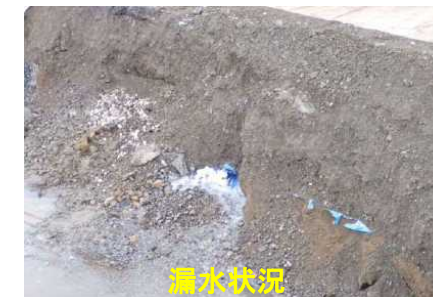
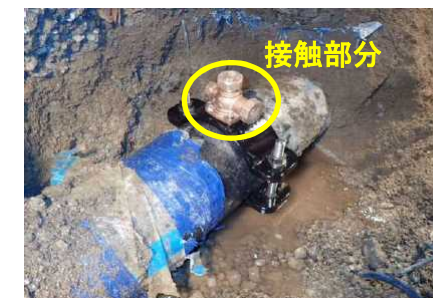
## 岸壁上で防舷材基礎設置のためバックホウ掘削中、水道管に接触して漏水

防舷材基礎設置のためバックホウ掘削していたところ固結した鉋さいが出てきたため、バケットの爪で切削しようとしたら勢い余って水道管に接触し、漏水が発生した。

- ①掘削箇所の大半は以前掘削を行った箇所だったため、固結した鉱さいが存在することを想定していなかった。
- ②先行掘削箇所は問題無く施工できることを確認していたので、想定外の支障物が出た時の対応を事前に指示しなかった。
- ③バックホウオペレーターは、バックホウで簡単に取り除けると安易に考え掘削した。

- ①鉱さいに対する勉強会を実施し再教育を行う。
- ②予定作業に相違がある場合は作業を一時中断し、元請け職員への報告を作業員全員に周知・徹底する。
- ③元請職員より作業再開指示があるまでは待機することを作業員全員に周知・徹底する。
- ④変更した作業内容の作業手順を作業員全員に周知・徹底する。
- ⑤元請職員が施工方法・進捗を常時確認することを、元請け及び下請職員に周知・徹底する。

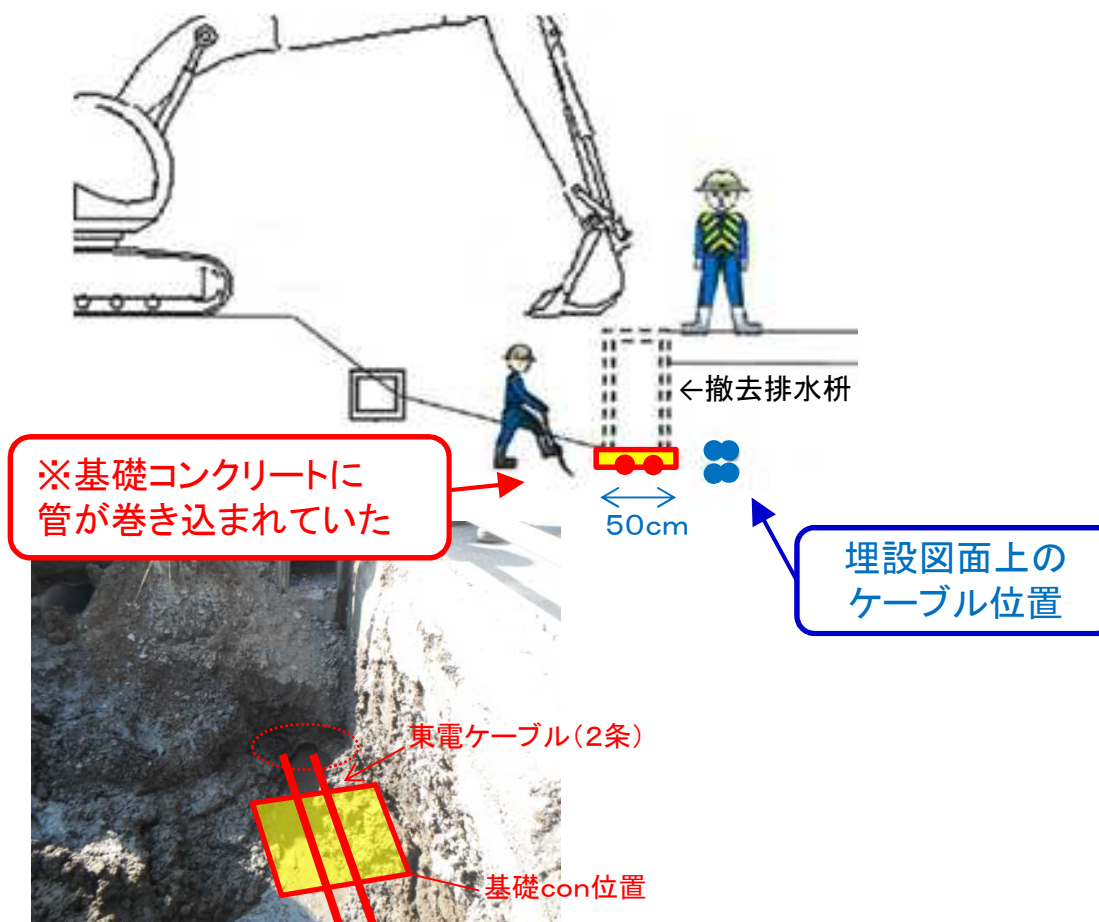
## 構造物取壊しの際に基礎コンクリート部に巻かれたケーブルを破損

試掘に先立ち支障となる構造物撤去の際、基礎コンクリートの中にあつた高圧管を動かして停電

埋設シートが確認できず、埋設管が基礎コンクリートに巻き込まれているはずがないという思い込みから、コンクリート脇を探らなかった。

- ①想定された近接構造物が発見されない場合は、基礎コンクリートに巻き込まれている可能性も考え、基礎コンクリートの周囲において手掘りで埋設物の有無を確認した後、バックホウにより撤去を行う。
- ②構造物撤去中に、刃先監視人が側溝枡等の基礎コンクリートがあることが予想される構造物を発見した場合は、その旨を作業員に伝え撤去工を一時中断し、元請職員へ報告する。
- ③元請職員は構造物を確認し、側溝枡等の周辺において試掘（手掘り）及び探知機も併用して埋設物の有無を確認する。
- ④埋設物が確認された場合は、チップングにより人力にて慎重に基礎コンクリートを撤去する。
- ⑤以上の対策について、工事再開前に元請職員が作業員全員に周知し、再発防止対策の徹底を図る。

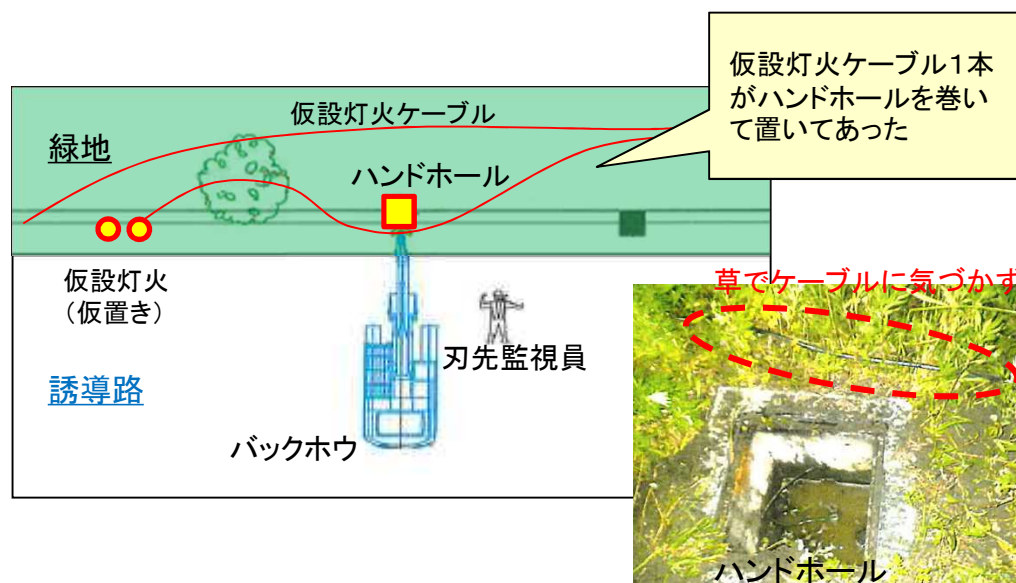
## 移動式の仮設灯火ケーブルを切断

緑地にある既設ハンドホールを撤去する際、脇に配置(転がし)してあった仮設灯火ケーブルに気づかず切断

- ①移動式の仮設灯火用ケーブルがハンドホールから離れた位置にあると思い込んでいた。(現地確認を全線に渡り確認していなかった。)
- ②作業前に撤去するハンドホールの鉄蓋を開け配線が無いことを確認していたが、仮設灯火ケーブルに気がつかなかった。
- ③刃先監視員が見づらい位置に立っていた。(具体的な配置位置の指示が作業員にされなかった。また、作業手順書にも明記されていなかった。)

- ①仮設灯火ケーブルの位置を確認し、一部木杭で明示する。
- ②草刈りを行い、移動式ケーブルを目視できるようにする。また撤去ハンドホール付近のケーブルに蛍光リボンを設置し目視確認できるようにする。
- ③刃先監視員の配置位置を作業手順書に明記し、元請職員が配置状況を確認する。

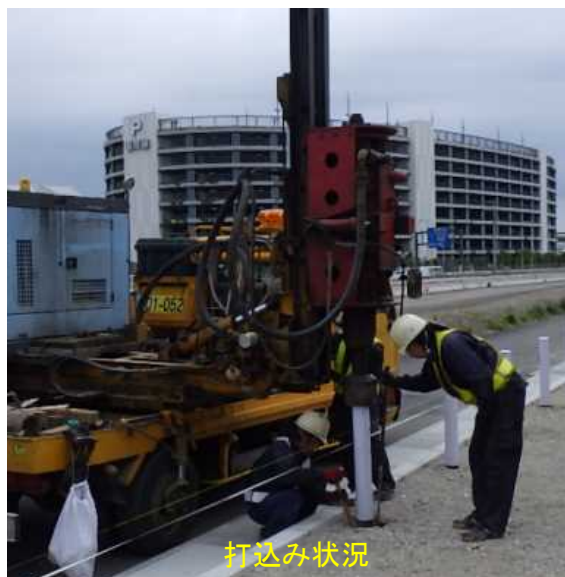
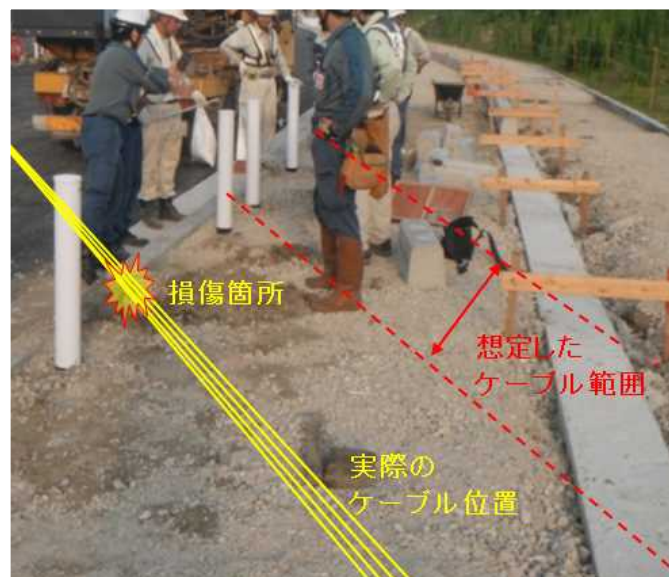
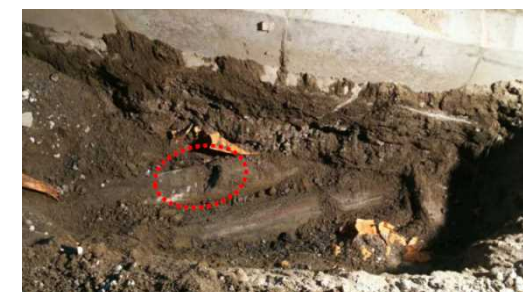
## 高圧電力ケーブル破損により停電・熱傷

ガードパイプ支柱打込みの際、高圧電力ケーブルを損傷しビルが停電。  
ガードパイプを引き抜いた際にスパークして作業員が顔面を火傷

- ①街渠施工時、電力会社管路を確認した際、採石にマーキングしたのが消えてしまった。
- ②埋設管台帳、平面図等で確認せず、記憶を頼りにマーキングを復旧した。
- ③探査機に不慣れな職員が1人で行った。
- ④探査機の反応が無かったのに、周囲の確認探査をしなかった。
- ⑤埋設物が無いと思い込んだ。
- ⑥打込機の近傍に作業員を配置していた
- ⑦事故発生後、被災者の確認を怠り、搬送が遅れた。
- ⑧緊急連絡に不備があり、即時・迅速な対応ができなかった。

- ①埋設物のマーキングは消えないように木杭、ペンキで明示する。
- ②マーキングは埋設物管理者の立会のもとで行う。
- ③探査機の使用方法について再教育を行う。
- ④想定した埋設物の前後1m以内は試掘を必ず行い、埋設物を露出させて確認する。
- ⑤支障物に当たったら、何に当たったかを人力掘削し目視確認する。
- ⑥支柱、打込機の近くに作業員が近づかないように立入禁止措置を取る。
- ⑦事故発生の際、被災者の有無をすぐに確認し、医師の診断を受けさせる。
- ⑧緊急連絡体制として連絡担当者2名をおき、事故発生時は迅速に対応する。

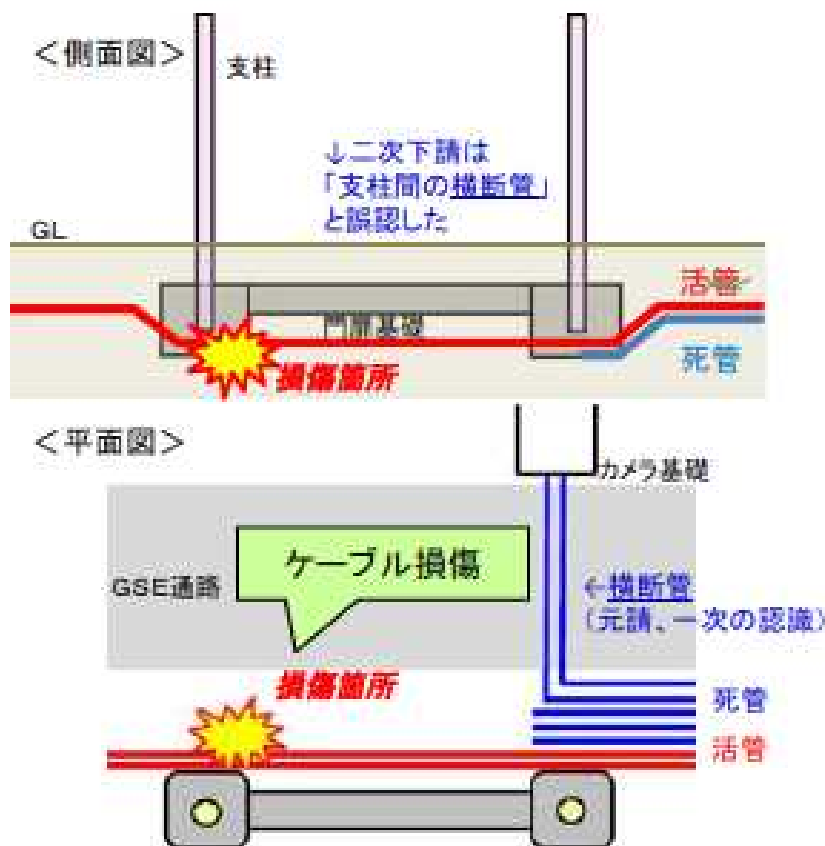
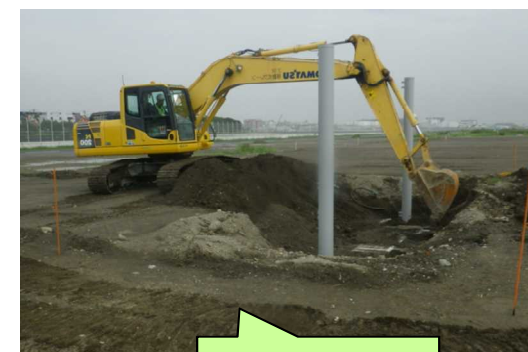
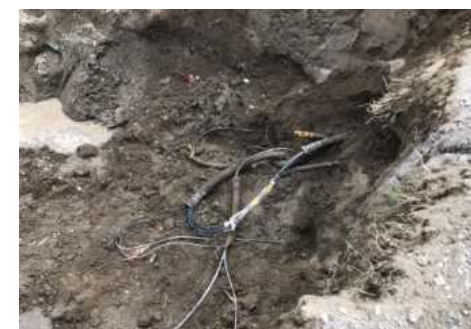
## 仮設門扉基礎撤去中に警備センサー用ケーブルを損傷

仮設門扉基礎撤去中に、警備センサー用の埋設ケーブル(電源1本、光2本)を切断し、警備センサー、監視カメラを停止させた

埋設明示無し

- ①門扉基礎周辺を盛土した際、埋設管明示を復元しなかった。
- ②埋設位置・深さ等の詳細な情報を一次下請けが二次下請に口頭のみで伝えたため、二次下請が誤認した。
- ③試掘箇所を下請が現地で決めていた。
- ④元請が試掘箇所の指示を具体的に行っていなかった。
- ⑤元請が試掘結果に基づいた指示を怠った。
- ⑥元請が現場を離れる際、その後の確認・指示を行わなかった。
- ⑦元請の下請に対する周知・伝達・確認方法が曖昧であった。
- ⑧発注者からの埋設物損傷防止通達文書について周知したが、周知内容が確実に実施されているか、確認をしなかった。

- ①施工により埋設明示が消失する場合、即時埋設明示の復旧を行う。
- ②埋設位置、深さ等の基本情報については、元請より直接二次下請末端まで図面等の書面で内容周知する。
- ③元請が試掘箇所を選定し、試掘箇所を図示した上で現地で指示し、一次下請職長、作業責任者と共に試掘作業の確認を行う。
- ④試掘結果は元請が確認し、確認が終わるまで次施工を行わない。
- ⑤埋設管は管路全てを露出し、元請が防護方法等の指示後作業を行う。
- ⑥現場を離れる際は、作業埋設管確認シートのチェック項目を確認する。
- ⑦現場元請職員へ埋設管の意識向上、確認作業を徹底させるための教育を行う。また、定期的に対策が実施されているか確認・指導する。
- ⑧空港内でのケーブル切断事故は甚大な被害につながる可能性が高い事故ということを作業員全員に教育する。

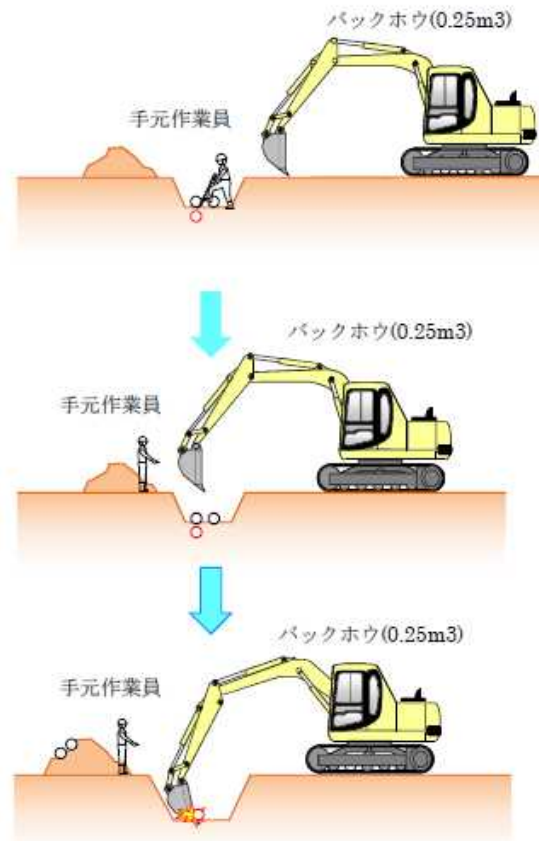
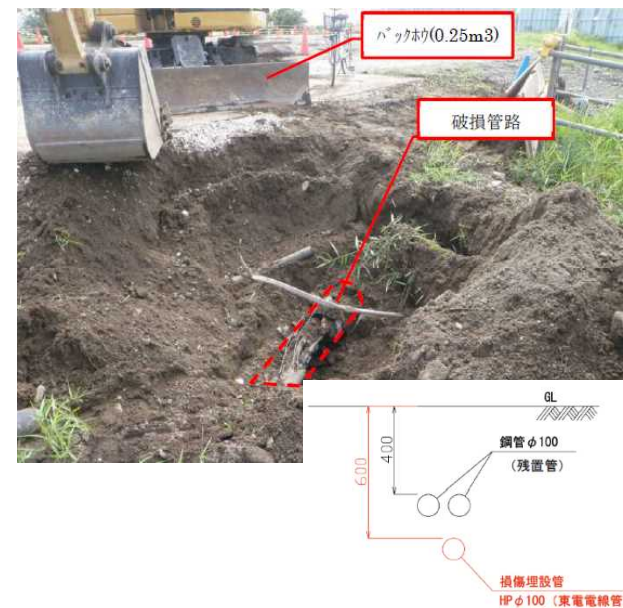
## バックホウで掘削中に地中埋設管を損傷し停電

バックホウで掘削中、電線管(電力)を損傷させ、約50分の停電が生じた。

- ① 元請職員の認識不足
  - ・各企業者から取得した埋設図において、事故箇所当該損傷管(東京電力電線管)が位置しておらず、埋設図と現況埋設位置にズレがある可能性を元請職員が失念していた。
- ② 元請職員による教育・指導不足
  - ・元請職員による、オペレーター及び手元作業員の埋設近接施工に関する教育・指導が不十分であり、重機計画書に埋設物の位置を記載させていなかった。
- ③ 埋設管に対するオペレーター及び手元作業員の認識不足
  - ・オペレーター及び手元作業員が上部の鋼管が残置管であったため、下部のヒューム管は旧建物等の古い排水管で上部の鋼管と同様に残置管だと思い込んでしまい、元請職員に確認せず撤去作業を行った。

- ① 埋設管の位置確認
  - ・今回損傷させた東京電力電線管の埋設位置を東京電力立合いのもと試掘により、全て露出状態として位置経路および深度を確認して再発防止を図る。
- ② 元請職員の実施事項再確認
  - ・作業打合せ時に必ず埋設近接作業の有無や、埋設管の管種、管径、位置深度等の情報、埋設図と現況がズレている可能性がある事などを元請職員及び下請全員と情報共有する。
  - ・近接作業中は必ず元請職員が監視を行い、元請職員が作業箇所を離れて埋設管等が発見された時は作業を中断させるよう徹底する。
- ③ 下請への教育・指導
  - ・下請全員を対象とした埋設物の緊急勉強会を開催し、埋設管等が確認された場合は必ず元請職員に連絡するよう教育・指導を徹底する。
- ④ 不明管への対処等
  - ・不明管が確認された場合は必ず各企業者へ照会をかけて安全性の確認を行うよう徹底する。
  - ・事故発生時の連絡体制を改訂し、元請職員及び下請全員に周知徹底する。

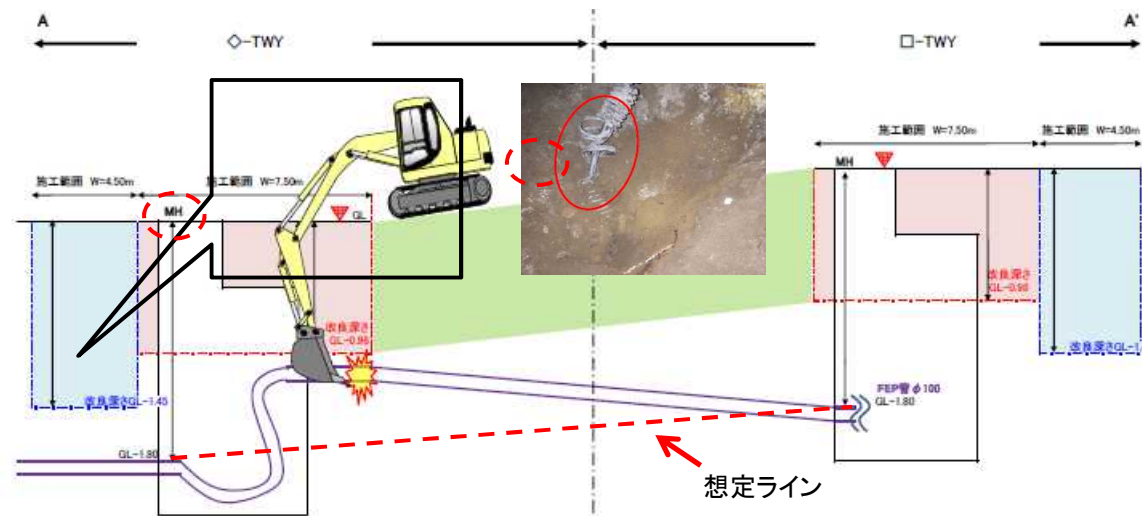
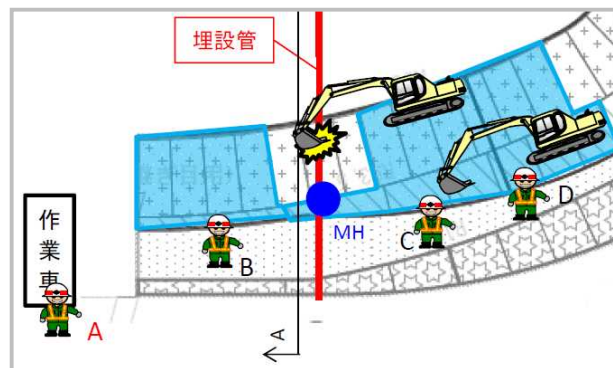
## バックホウで路床改良中に地中埋設管を損傷

バックホウで路床改良(掘削・改良)中に、電線保護管(FEP管)を損傷させた。

- ①埋設管が路床改良深さより深い位置にあると認識していた。
- ②埋設台帳は確認はしていたが、直接図面の照合をしていなかった。
- ③刃先誘導員を配置していたが、埋設管直上部を改良し埋設管を発見することができなかったの で埋設管が改良箇所よりも深い位置にあるものと思い込み、一時的にその場から離れた。

- ①図面照査を行い、施工箇所に埋設管がある場合は試掘を行い、埋設管の位置、深さを確認して から、掘削、改良作業を実施する。
- ②刃先誘導員は、掘削・改良作業時、絶対にその場から離れない。その場から離れる場合は、作 業を一時停止し、刃先誘導員が戻り次第、作業を再開する。

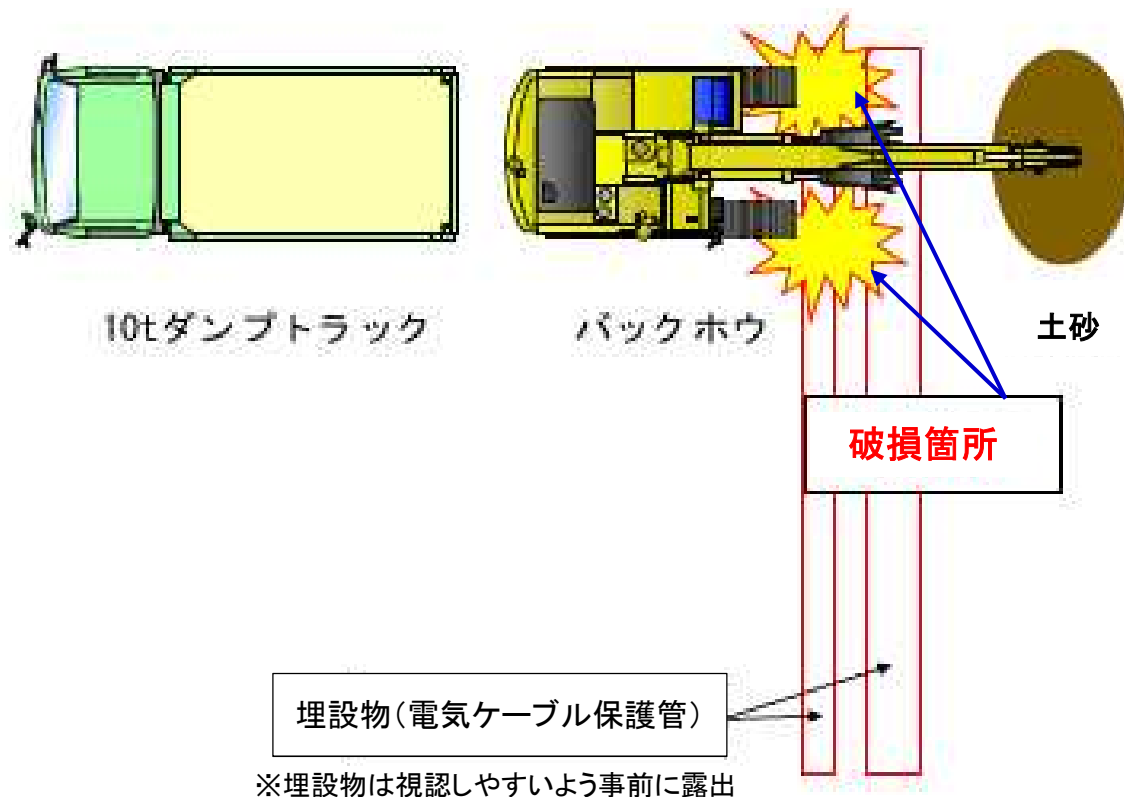
## バックホウで土砂をダンプトラックへ積込む際、ケーブル保護管を破損

バックホウ(0.45m<sup>3</sup>)で集積してあった土砂をダンプトラックへの積み込み作業時に埋設保護管に乗り上げている事に気づかず施工を行い、電気ケーブルの保護管を破損させた。

- 1) バックホウのオペレーターは、作業位置が埋設管の上に乗っていないと思い込んでいた。
- 2) 埋設管を露出させて明示していたが、降雨による泥濘化(ぬかるみ化)で不明瞭になることが想定できなかった。また、具体的な策を施していなかった。
- 3) 埋設管付近に余剰土を集積し、積み込み作業を行った。

- 1) 掘削作業にかかわらず、埋設物付近で重機作業を行う場合は車両の誘導員以外の監視員を配置する。
- 2) 埋設物位置にカラーコーンを設置し、視認性を改善する。
- 3) 埋設物付近で作業を行う場合は、日々のKYで破損防止策を指導し、確認する。
- 4) 埋設物破損防止のための施工方法について立案し、指導・確認する。
