# 令和3年度 事故発生事例

公衆損害: 灯火電源ケーブル損傷

## 地盤改良工の削孔作業にて、埋設物(灯火電源ケーブル)を損傷

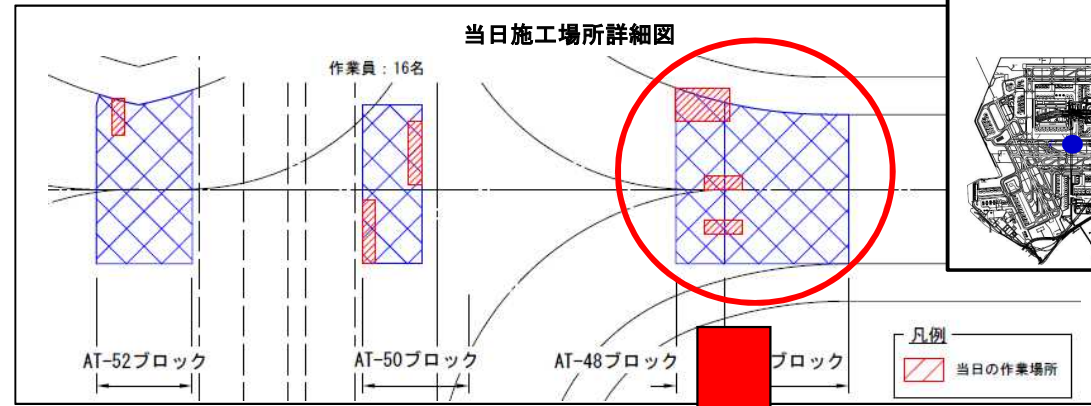
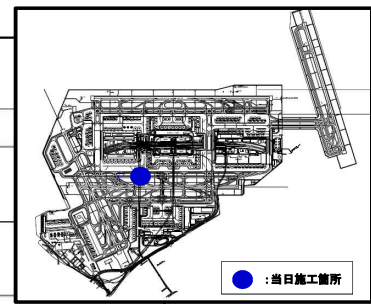
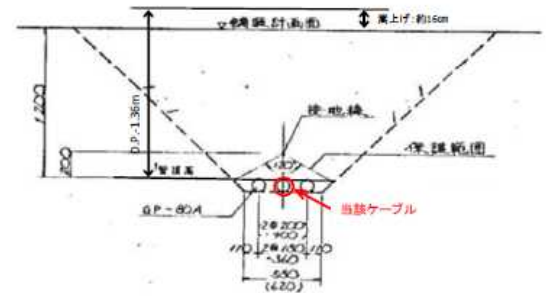
埋設物台帳から施工図を作成するときに全ての情報を反映できておらず、地盤改良工(薬液注入工)の事前削孔作業において、該当埋設物【灯火電源ケーブル】を損傷させた。

※灯火電源ケーブル損傷

- ・埋設物台帳から施工図を作成するときに全ての情報を反映できていなかった。
- ・施工図と埋設物台帳を照らし合わせチェックしたつもりになっていた。

- ・埋設物台帳に設計図を反映し、紙面でも管理する。
- ・埋設物確認フローの手順に沿って、施工図のダブルチェックをした上で、埋設物台帳および現地調査を基に作業エリア内を通る全ての埋設物を調査し、発注者や埋設物管理者に照査依頼をかける。
- ・照査の結果埋設物の特定に至らなかった場合、試掘を含めた別の調査を実施する。

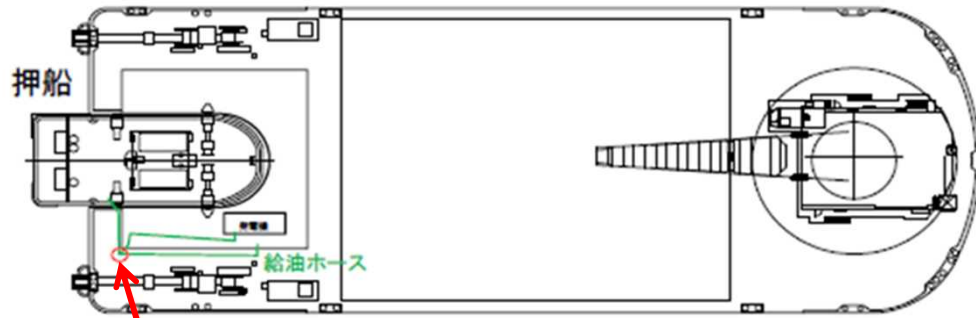
起重機船

ケーソン据付で使用した資機材を既設防波堤上から撤去する際に起重機船付属の押船への給油ホースが外れ海上へ油を流出させた。

- ・バルブ操作の際に、本来開放するべきバルブを誤り閉めたままにしてしまった。また、自動給油のため、いつ給油ポンプが作動しているかわからない状態であった。
- ・給油に関わる配管構造についての点検項目が無かった。

- ・自動給油を取止め給油ホースの分岐を無くして1系統化に変更。また、起重機船燃料タンクから押船及び発電機への給油に関する作業手順書を追加。
- ・起重機船の始業前点検表見直し、給油設備に関する項目を追加。また、新たに燃料移送(給油)点検表を作成。

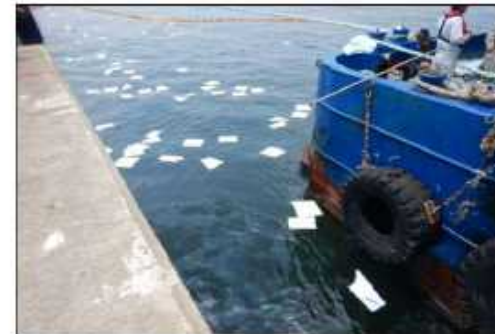
事故発生箇所

オイルフェンスの展張・吸着マットによる流出油の回収

※海上へ油流出

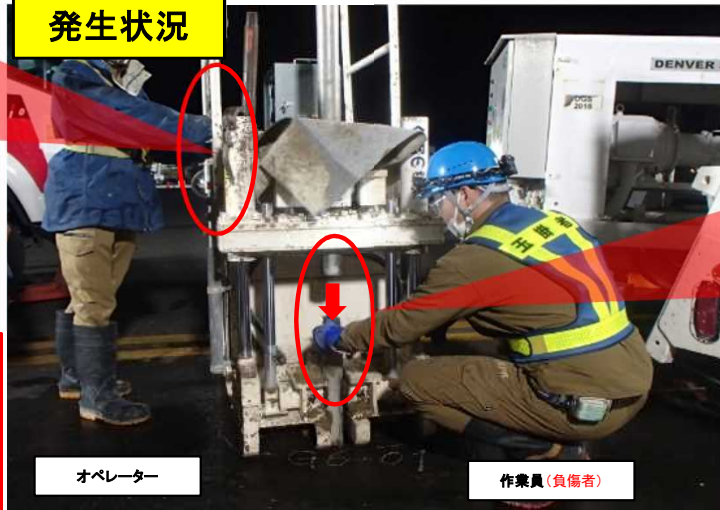
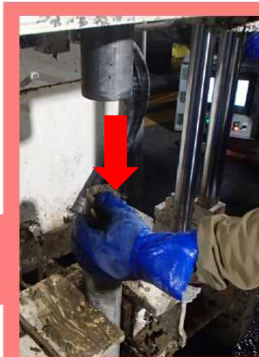
【禁止行為】  
禁止行為であったロッド間に手を入れた。  
※操作ミスにより上側のケーシングロッド落下し、ロッド間に左手親指がはさまれ負傷。

※左手親指の先を完全切断

【操作ミス】  
次の注入箇所に移動の際、上側のケーシングロッドを固定しているチャックレバーを操作ミスにより操作したため、上側のケーシングロッドが落下。

- ・改良材のもどり量が多かったため、作業員が禁止行為であったロッド間に手を入れた。(遮蔽物がなく、容易に手が入られる状態にあった。)
- ・オペレーターの操作ミスにより、上側のケーシングロッドが落下した。
- ・オペレーターと作業員の声掛けが不十分だった。

- ・操作盤及びロッド間にネットを設置し、同時作業を行えないようにした。
- ・操作盤に「声掛け前操作禁止」の明示。
- ・作業手順や周囲への声掛けの再教育。

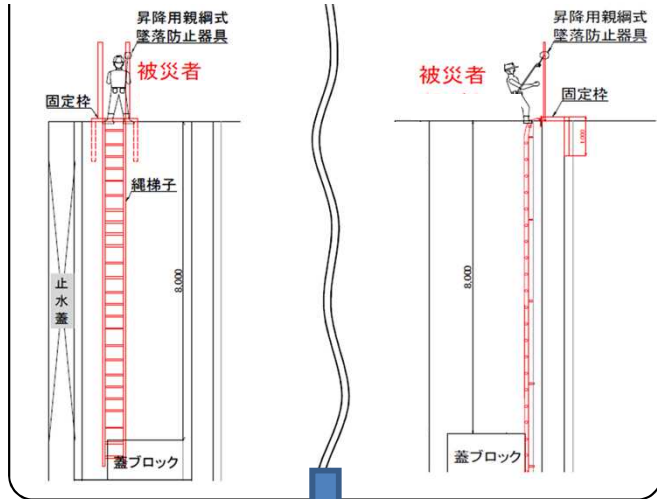
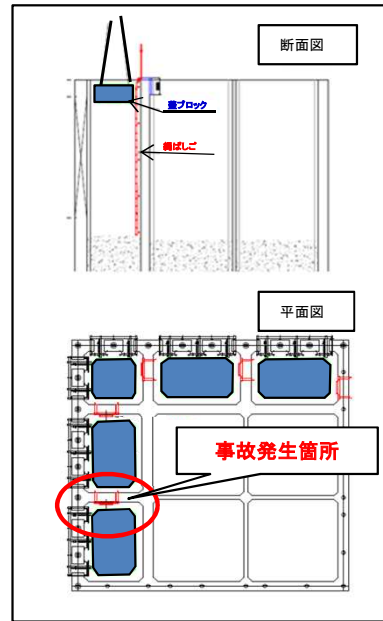
RCケーソン遊水部(スリット)下の中詰終了後、蓋ブロックの設置作業をしていたところ、作業員が据付後の玉掛け外しのためにRCケーソン内へ縄梯子で降りる際、縄梯子固定枠が外れて梯子ごと8m下へ墜落し、負傷した。(右肩甲骨骨折、右肋骨骨折、右臀部動脈損傷、右肺挫傷：全治2ヶ月)

① 蓋ブロック据付完了後、玉外しの為、縄梯子を使ってRCケーソン内へ降りた

- ・縄梯子固定枠が、体重をかけた際、外れない構造となっていなかった。
- ・墜落防止装置が縄梯子固定枠に設置されていたため、縄梯子固定枠と一緒に落下し機能しなかった。
- ・下請けからの提案で、当初予定になかった縄梯子を使用する際に、元請職員が縄梯子固定枠の安全性の検証が不十分なまま、作業計画書も変更せず許可した。

- ・仮設等で加工材を使用するなど構造変更がある場合には実物を製作し、安全性を確認する。また、変更があった箇所は作業手順書も変更し、関係者に周知・実践してから使用する。
- ・縄梯子を使用せず、転落防止背枠付き梯子及び墜落防止装置での昇降が可能な構造とする。
- ・墜落防止装置は、単独で機能する箇所へ設置する。

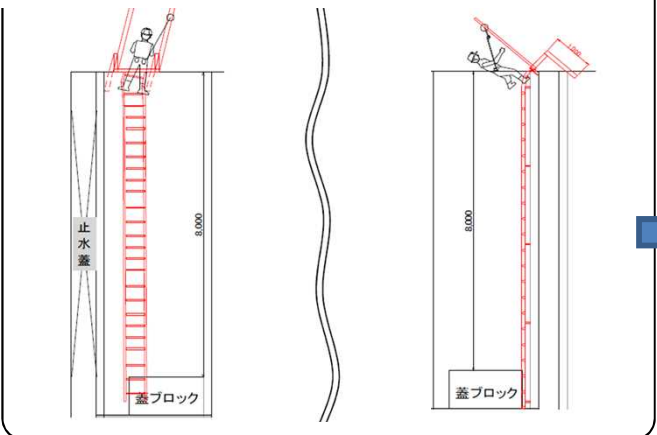
② 縄梯子に足を掛けた際に、縄梯子の固定枠が外れた

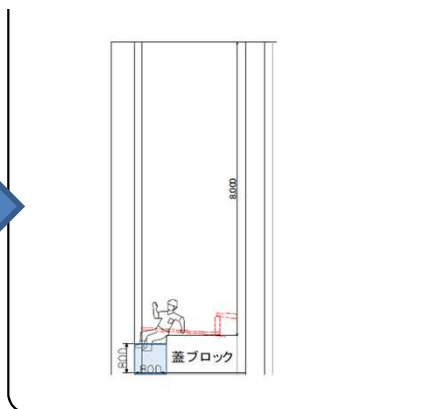
③ RCケーソン内に縄梯子の固定枠ごと落下【落下高さ8m】
