# 令和4年度 事故発生事例

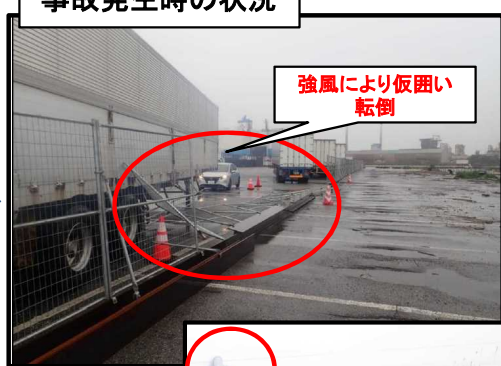
事故発生時の状況

強風により仮囲い  
転倒

転倒した仮囲いが駐車  
中のシャーシに接触し損  
傷させた

・仮囲いは風を通すメッシュフェンスをH鋼(300×300×5000)に固定する構造としていたが、予測を超える強風を受けた場合の対策ができていなかった。

・出入口の構造をジャバラゲートから、仮囲いとは独立した鳥居型建枠及び単管パイプによる門扉に変更し、風の影響を軽減する構造とする。  
・仮囲いは、中段部に単管を通し、背後に埋め込んだボルトと単管を番線にて控えを取る形として補強する。

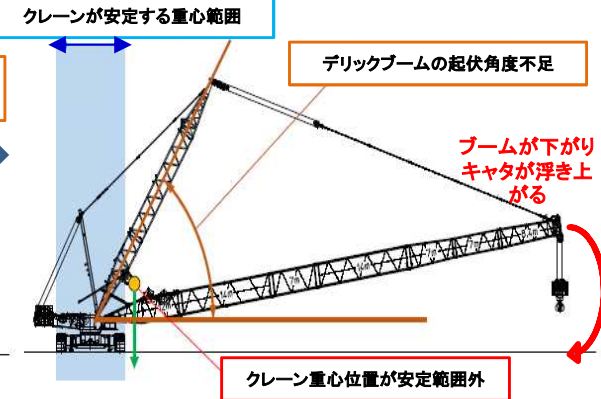
○事故発生時の姿勢

準備工における750t吊デリックboom式クローラクレーンの組立て作業中、当該クレーンを右旋回させた際、クレーンboom側にクレーン本体が傾き始め、転倒。

- ・組立作業手順書にデリック使用時に特に留意すべき事項が具体的に記載されていなかったため、クレーン組立中、主boomを吊り上げて旋回時に、指定仰角の途中の時点で主boomを上げて旋回してしまった。
- ・オペレータはデリックboomを起こさないで転倒の可能性があることを認識していたが、「大丈夫だろう」との判断のもと、組立作業指揮者の合図に従って旋回した。
- また、組立作業指揮者はデリックboomを指定仰角まで起こさなければいけないことを知らずにオペレータに合図した。
- ・関係者全員で作業手順周知会を実施したが、元請職員のデリックboom式クレーン組立ての認識および安全教育が不十分であった。

- ・作業手順書の見直しおよび計器類チェックシートを新たに作成し、作業ステップ毎に手順や計器類の正誤のチェックシートを使用し、確認漏れを防ぐ。
- ・熟練した組み立て作業指揮者を配置(変更)し、適宜作業手順書を元にチェックする。更に、該当社製クレーンの操作に熟練したオペレータを配置(変更)する。
- ・作業開始前に、詳細を記載した作業手順書にて、熟練した組立作業指揮者、元請職員、クレーン組立従事者による作業手順周知会を実施する

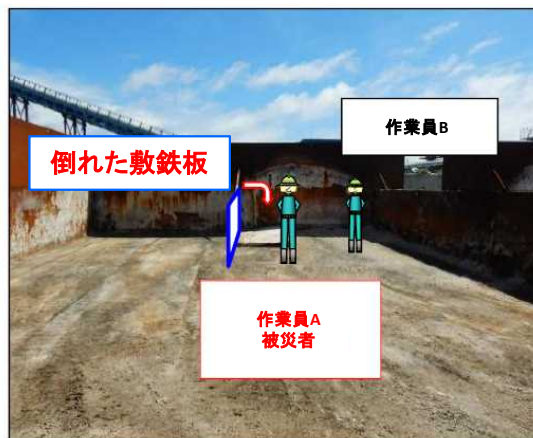
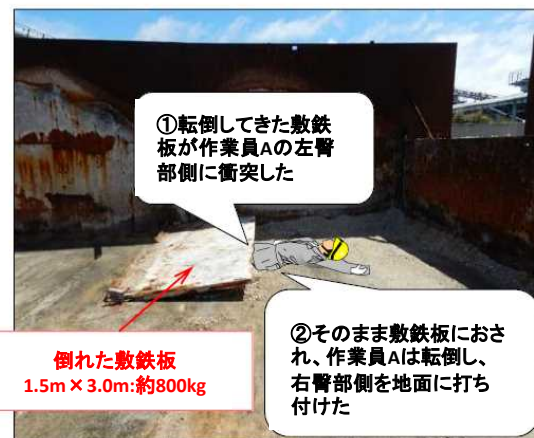
### 発生状況

工所用仮設ヤードの骨材仮置場で、作業員が残っていた骨材をスコップで掬いとして清掃片付けをしていたところ、仕切り板(敷鉄板)が倒れて近くで作業していた当該作業員の臀部にあたり、負傷した。(骨盤骨折:全治6ヶ月)

・骨材仮置き場の壁は、敷鉄板を縦置き固定していたものだが、以前より使用し続けていたため、安定しているものかと思いついでしまい、点検についても不定期の目視点検(点検記録無し。)のみで、固定鋼材の腐食および溶接部の経年劣化により、不安定な状態となっていたことを確認できていなかった。

・貸与物品(製品を除き、現地で製作されたもの)でも、事前に構造照査(構造計算書の確認)を行う。  
また、貸与後に腐食等の点検を行う。  
※点検の結果、図面との不一致、不明瞭な点、懸念事項が生じた場合は協議・対策を議論し、対応策を講じる。

・現場点検を実施し、貸与物件(製品を除き現地で製作されたもの)のうち構造安定性に問題がある設備を抽出する。  
※今後、骨材仮置場は使用しないため、解体作業を行うまでは、倒壊のある範囲への立入禁止措置をとる。

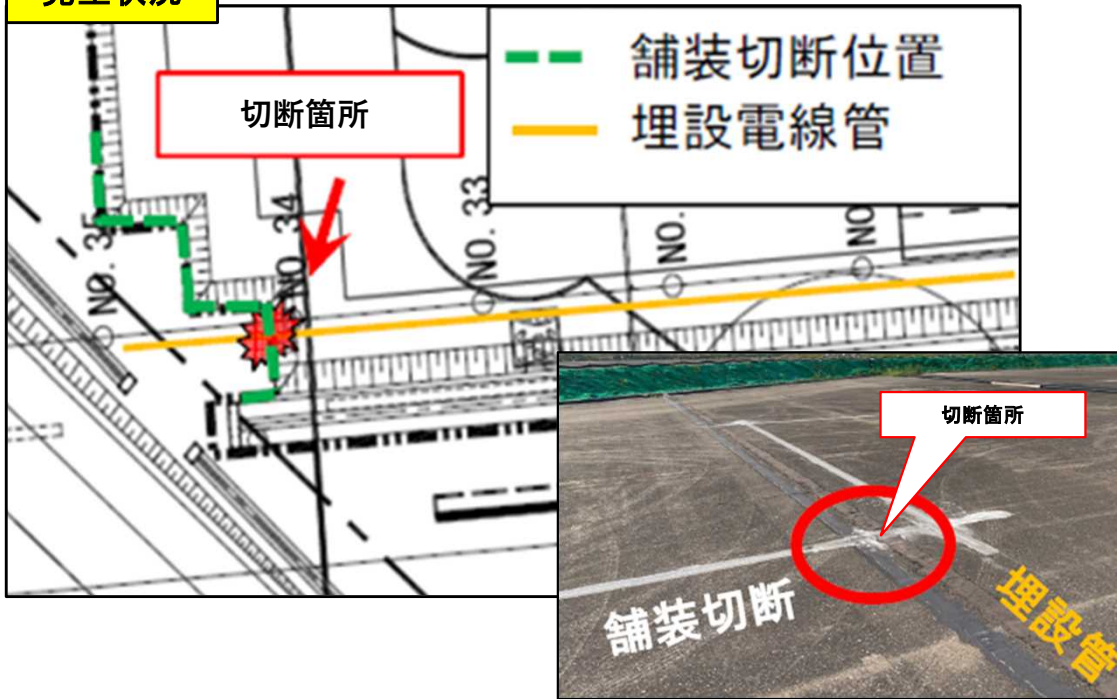
※暫定エプロン照明灯の埋設電線管およびケーブル損傷

- ・監理技術者が元請工事担当者へ施工上の制約や留意事項等の説明時に、図面を用いて説明をしなかったため、元請工事担当者は、舗装切断作業で、施工上の制約がない(埋設管がない)ものと誤認し、下請負者に対して施工上の制約がない(埋設管がない)ものとして舗装版切断作業を指示した。
- ・舗装版切断の作業手順書にも埋設図を添付しなかったため、情報が不足したまま下請作業員に周知した。
- ・現地での埋設物位置の事前確認の際、埋設箇所の舗装の色が違ったため、マーキング明示を怠った。

- ・作業内容の打合せの際には図面を用いて行い、現場での疑問点や注意を要する事項について質疑を行う。また、作業進捗により事前に確認した以外の箇所を施工する際には、元請負者の指導の下、全作業員が作業手順書等により改めて作業内容の確認を行ったうえで作業を実施する。
- ・埋設管位置の情報は、書面と現地にて工事関係者全員へ周知徹底し、日々のKY活動において埋設物の有無を確認するとともに、埋設物の位置を周知徹底できるように、作業手順書を改訂する。
- ・埋設管位置、範囲を事前にマーキング明示するとともに、埋設管に近接して作業する際、作業中はカラーコーン等を設置し、見える化を行う。

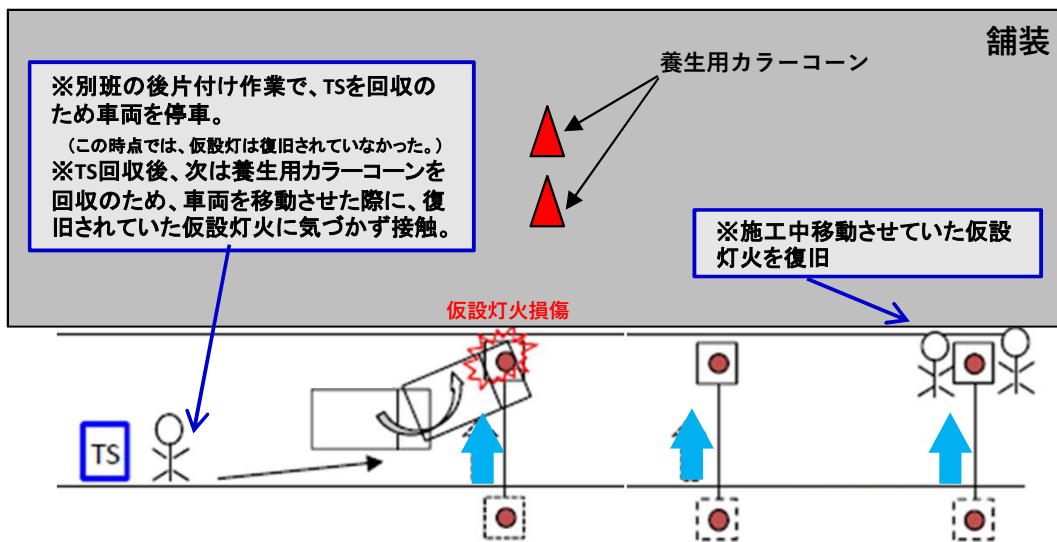
## ※仮設灯火を損傷

- ・片付け作業時、仮設灯火を復旧する箇所の近傍に車両を停車させた。(駐車場所を定めてなかった。)
- ・車両が近くに停車されていたにもかかわらず、別班の作業員が車両の近傍の灯火を復旧させた。
- ・車両の停車時間が短かったため、車両を移動指せる際に周辺の確認を行わなかった。

- ・片付け作業車両は作業手順書に記載された決められた位置に車両を停車させる。
- ・仮設灯火復旧手順について、作業手順書を修正し再度周知する。
- ・仮設灯火を復旧する車両以外の車両退出後、監理技術者の指示で仮設灯火を復旧する。
- ・車両移動前に車両の前後左右を確認して、障害物の有無を確認する。

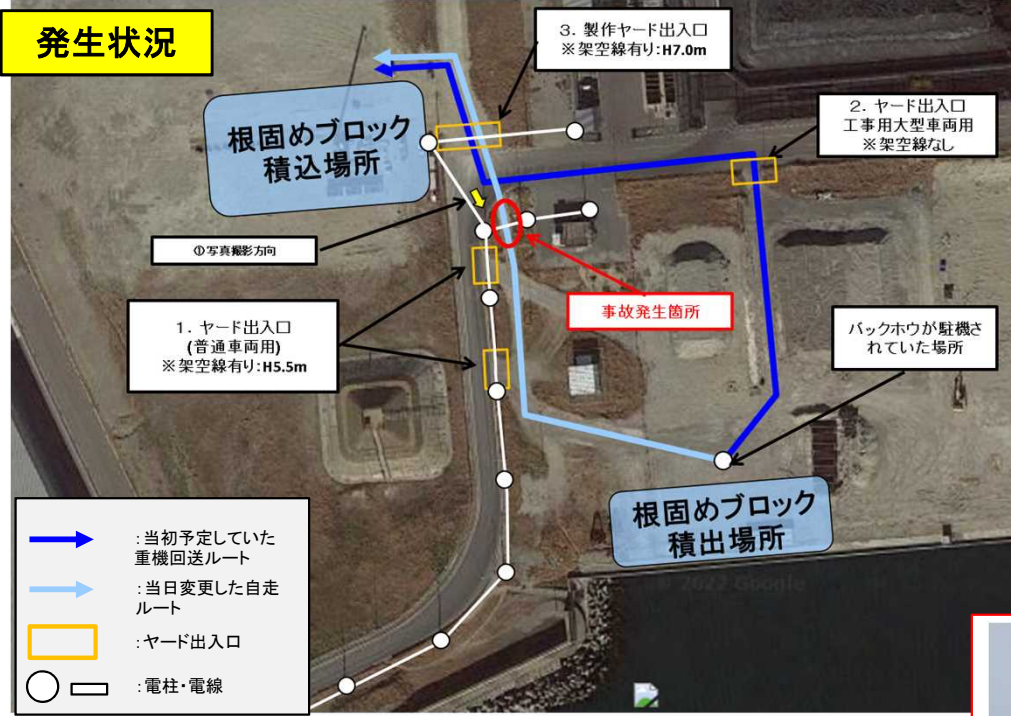
・バックホウ自走の際、当初予定のルートではアスファルト舗装路面箇所が長かったため、できる限り舗装路面を損傷させる事が無いよう、本来車両がとるべき場所ではない箇所を当日急遽ルートとして選定し、かつ、ブームをあげたまま走行したため今回の事象が発生した。

## ※架空線を損傷

【事故発生原因】  
 ・重機のヤード間の移動は、トラックによる回送を行う事となっていたが、当日急遽予定の回送車が来られなくなったことから、バックホウを自走することになったが、決められたヤード出入り口(ルート)を使用しなかった。  
 また、バックホウ自走の際に、根固ブロックの吊ワイヤーも運搬するため、ブームをあげたまま走行(吊り荷走行)を行った。  
 ・元請が前日確認した作業内容が、作業当日に変更になったことを確認できていなかった。  
 ・元請は、架空線の高さを確認し、工事大型車両用のヤードの出入口や、運搬ルートを決めていたため、架空線ありの目印表示等の設置をしていなかった。

【事故防止のポイント】  
 ・バックホウのブームをあげたままの自走(吊り荷による自走)はさせない。また、重機の施工エリア間の移動は、トラック等による回送車による運搬にて、決められた運搬ルート以外は走行させないように徹底させる。  
 ・打合せなしでの作業方法・内容の変更の禁止を再度教育する。KY ミーティング等の様式に作業方法・内容の変更有無確認欄を設け、前日確認した内容から変更があったのか、確認し記録する。  
 ・架空線カ所に明示看板の設置及びロープを張り、架空線ありの明示をする。

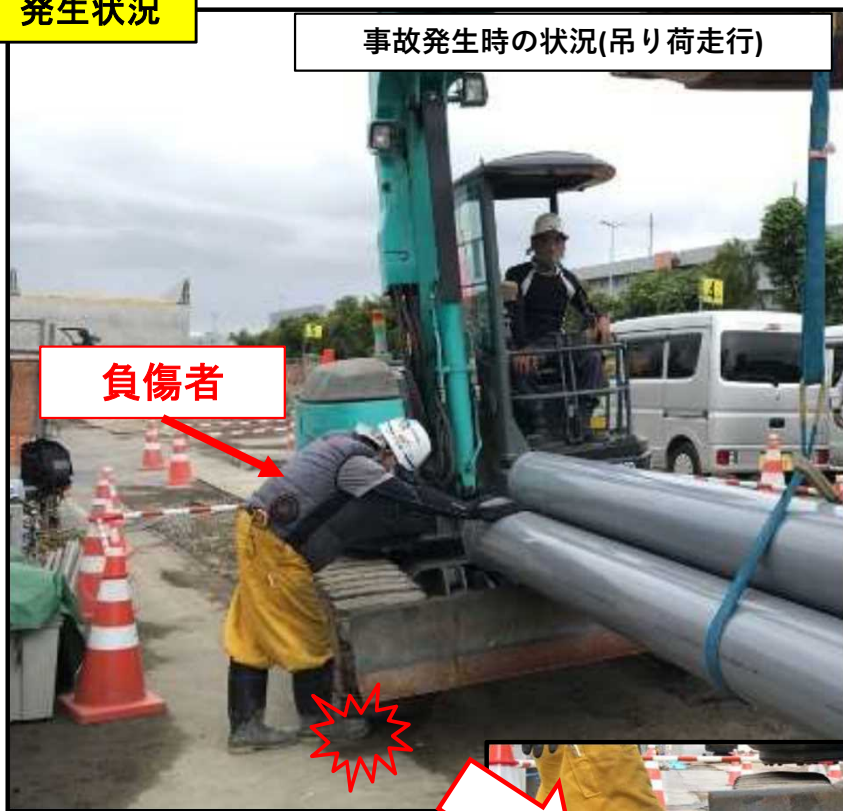
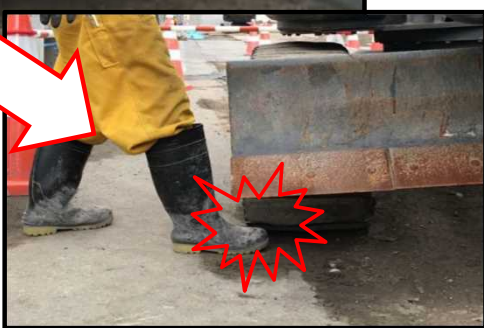
事故発生時の状況(吊り荷走行)

・運搬していた資材は塩ビ管(φ250,L=4.0m,39kg/本)。  
・場内整備において塩ビ管5本を2人1組となって人力で1本ずつ移動するという作業指示だったが、2本を人力で移動した後、急に雨が降り出したことから、運搬作業を行っていた作業員(下請)の判断で、残りの3本を束ねて、バックホウで吊り荷し、資材への介錯ロープせず、運搬を行ったため今回の事象が発生した。

- ・作業途中で、元請に報告せず、作業員の判断だけで事前に確認していた作業手順の変更を行った。
- ・移動している重機に不用意に近づいた。

- ・元請けとの打合せなしでの作業方法・内容の変更の禁止を再度教育する。  
※作業に当たっては、元請けは作業方法変更の可否・不足等を検討し、問題ないと判断した場合は指示内容修正【手順書に追加】し、作業員に周知する。
- ・重機を使用する作業においては、「グーパー運動徹底」、「エンジン停止後の立入り」を重機に明示し、作業員にルールを再徹底させる。

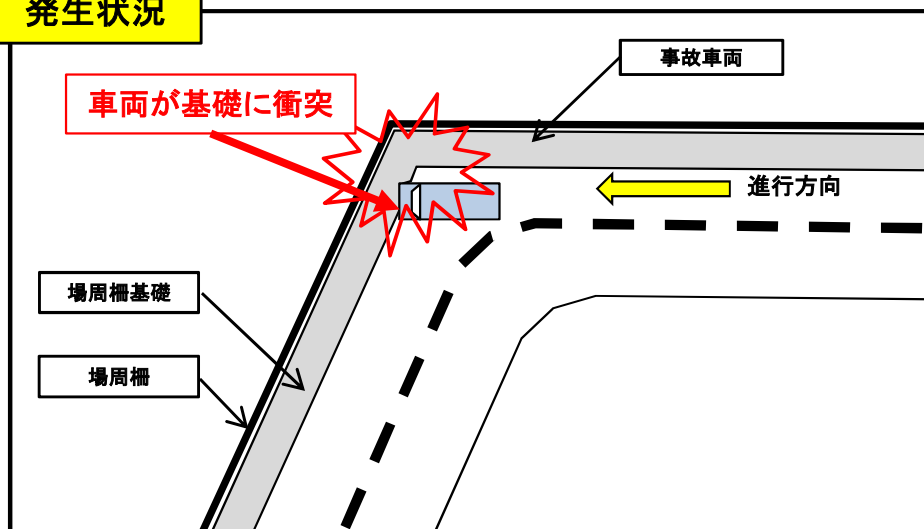
現場作業終了後、現場から場外へ退場するために、場周道路を車両で移動中、運転手がID 識別票を携帯しておらず車内を確認するため、わき見運転をしたことにより、場周柵基礎(パラペット)に衝突し、車内に乗っていた6名全員が負傷した。

- ・ID 識別票の管理が不適切であり、携帯していなかった。
- ・運転中にも拘わらず、身分書(ID)を探したため、脇見運転をおこなった。
- ・羽田空港における制限区域内の運転に不慣れであった。

- ・ID 識別票を首から下げて常に携帯しておくことを再周知、教育する。
- ・脇見運転防止のため、車両の運転中は、安全な場所に車を停車させてから、車中で物を探す事を決まりとし、運転者を含め全作業員に教育する。また、忘れ物がないか乗載備品管理簿を用いて確認させる。
- ・新規入場者、初心運転者に対して、元請職員が認めた経験がある作業員を助手席に同乗させ、危険箇所等を誘導(ナビゲート)する。また、1週間後に制限区域内の運転に問題ないかの確認を行う。

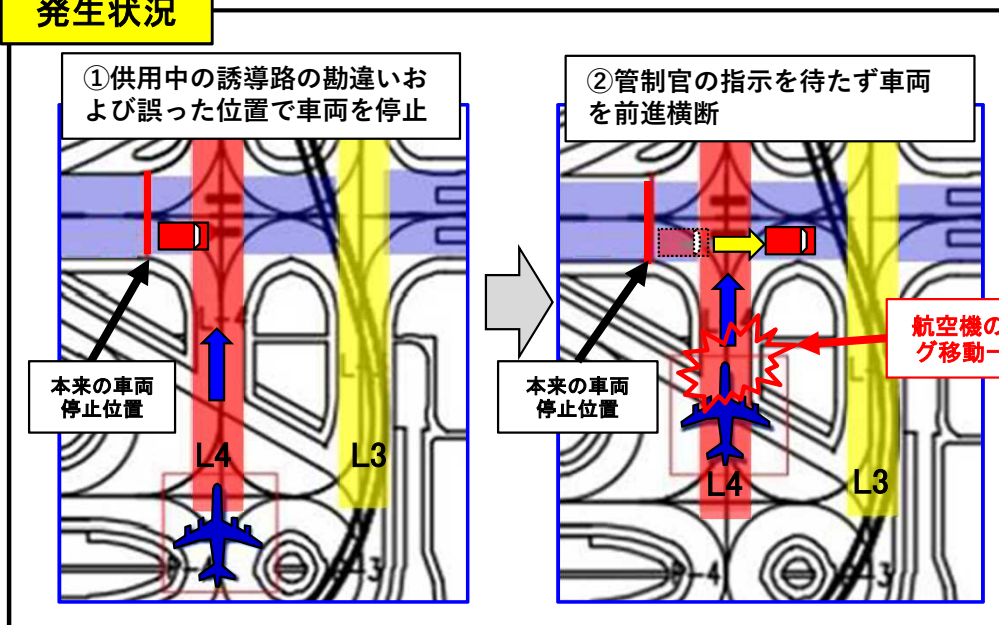
・運転車両を運転していた担当者が、供用中の誘導路はL4であつたが、L3だと勘違いをした。  
 ・社内取り決めでは、L4もL3誘導路がどちらが供用中であっても、同位置であるL4手前で停止するよう教育・指導をしていたが、担当職員は以前より、L3供用時の待機位置をL4中心線灯手前で問題無いと自己判断をしていた。

※トーイング移動中の航空機を一時停止させる

- ・供用中の誘導路を勘違いしていた。
- ・担当者が社内に取り決めていた本来の停止位置ではない場所に車両を停止させていた。
- ・航空機が誘導路に進入してくるのを目の当たりにして、進路妨害を起こしたと気づき、直ちにこの場から離脱しなければと思い、管制官の指示を待たずに前進横断をした。

- ・供用中の誘導路が記載されたチェックリストを確認し、誤りがあれば助言を含め担当技術者に指示指導する。
- ・停止位置については、誘導路灯(T-2型標識灯)を目標とし、他にも誘導路案内標識も利用しその手前で必ず停車する事を再徹底する。
- ・現地にて停止位置目標またその他の標識等を確認させる。

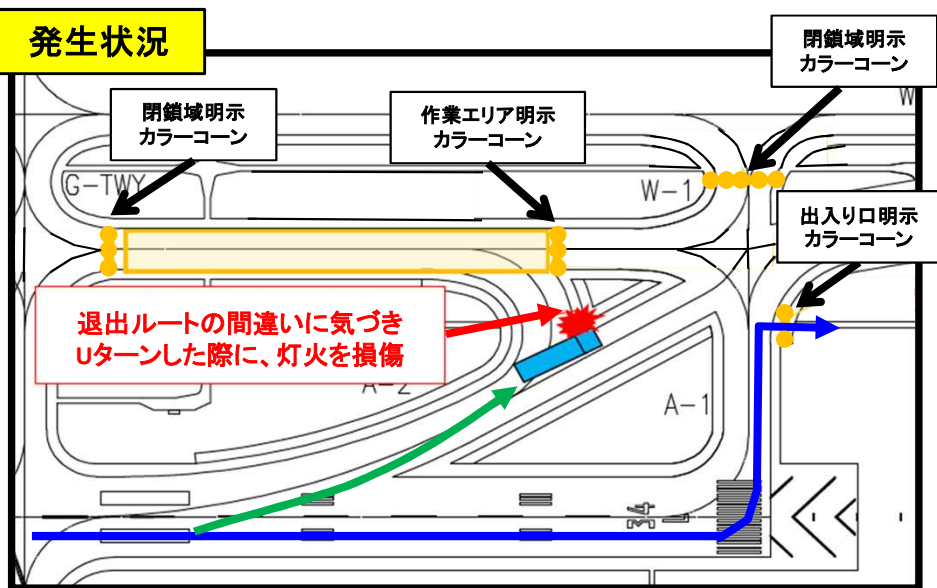
※退出ルートの間違え、誘導路灯火を損傷

- ・運転手は現地の状況が理解できておらず、説明用の図面は「経路と出入口」のみが描かれた図面であったため、運転手は、作業エリア明示と出入口にある赤色カラーコーンを誤認識し、退出ルートを逸脱した。
- ・新規入場時教育に退出ルートを逸脱した場合は、その場で停車してJV職員または1次協力会社に連絡をする事をルール化していたが、周知徹底されていなかった。
- ・先頭車両がルートを逸脱した場合に、後続の車両がルートを逸脱した車両へ連絡し、停車させる手段がなかった。
- ・ルートを逸脱した際、慌てていたため周囲を確認せずにUターンした。

- ・車両入場だけでなく退場の車列においても車列表を作成し、不慣れな運転手かを確認し、車列の先頭はベテラン運転手とする。
- ・「経路と出入口」の記載に加え、曲がり角の目印を記載した「入退出マップ」を新たに作成し、車内に装備させる。
- ・新規入場時教育だけでなく毎月の安全教育訓練においても、入退出ルート(場内ルールも含む)を十分理解させる再教育を行う。
- ・先頭車両がルートを逸脱した場合に備えて、先頭車両と最後尾車両を無線連絡出来るようにしていたが、携帯電話を使用し全ての車両においても連絡が取れるように冗長化する。(電話に出る場合は車両は停止させる)
- ・大型車両(トレーラー)バック時の誘導者の配置に加え、Uターンする際にも、必ず誘導者を配置する。(上乘セルール)

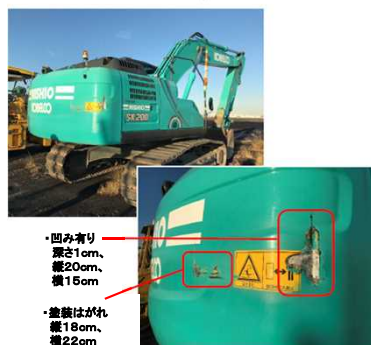
バックホウ損傷状況

- ・アスファルト切削殻・バックホウおよびダンプトラックが直線状になる配置となったため、アスファルト切削殻を積み込む際にバックホウが、180度旋回しなければならなかった。  
※バックホウ後部(カウンター)は、バックホウの旋回中心に対して、運転席より3m程度張り出しているため、通常より近づきすぎたダンプトラックに旋回時接触した。
- ・切削ガラ運搬作業におけるバックホウとダンプトラックの配置が作業手順書に明記されておらず、作業手順が定まっていなかった。

- ・アスファルト切削殻・バックホウおよびダンプトラックの位置を、バックホウ旋回中心点を頂点として90度(バックホウが90度旋回で作業可能)となるように配置することで、バックホウ後方(カウンター)がダンプトラックに接触しないようにする。
- ・作業手順書に、バックホウとダンプトラック、誘導員の配置を明記する。

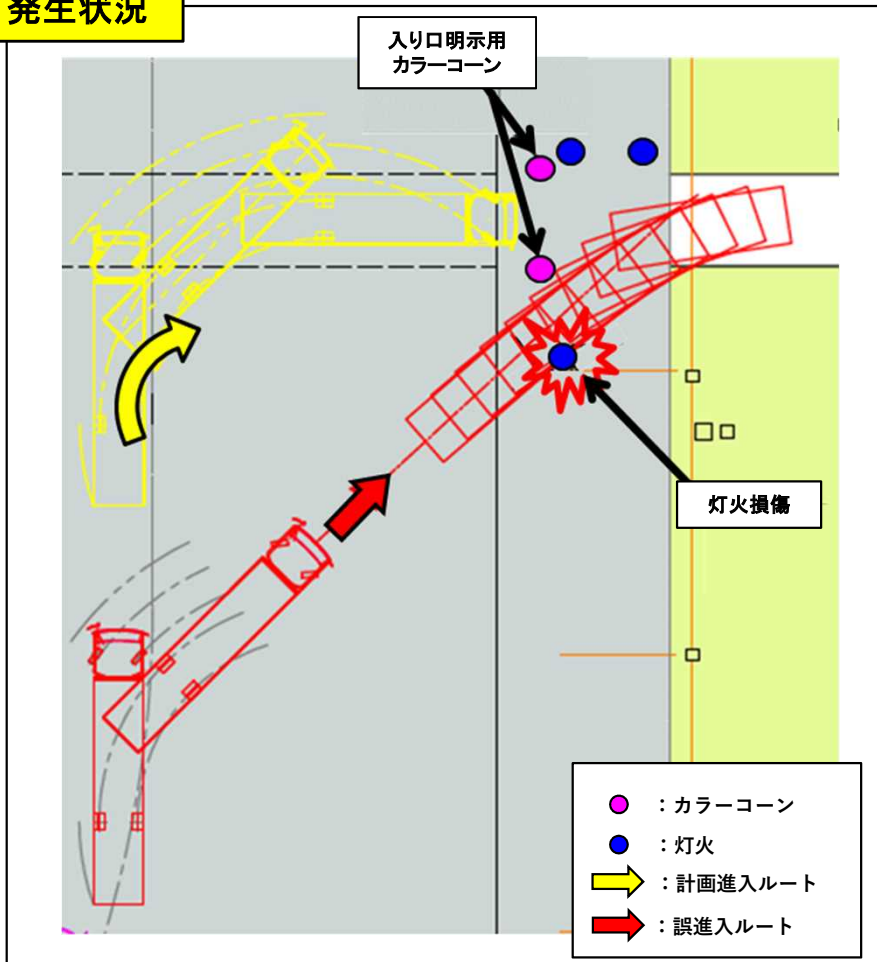
### ※灯火を損傷

- ・先導車の次に、車両運搬車(セルフローダー)が4台続くことになっていたが、走行順番(車列)を決めていなかったため、出発判断が遅れ、先導車との距離が空いてしまった。
- ・先導車との距離が空きすぎたため、車両運搬車(セルフローダー)の運転手は、前方を注視しすぎて、走行路周辺の灯火への注意を失念し、通路明示(カラーコーン)の外側を走行した。
- ・設置していたカラーコーンの標示(発光色)が、保安道路出入口標示として分かりづらかった。また、カラーコーンの間隔が狭く大型車両が通りづらかった。

- ・現場入退場時に、走行順番(車両運搬車(セルフローダー)の車列)を朝礼時に指定し、移動時は、指定した走行順番を徹底する。
- ・先導車は、15km/h 以内の速度で走行し、後続車両との距離を確認しながら誘導する。また、曲がり角や分岐等では特に後続車に通行経路が明確になるよう、徐行で誘導する。
- ・保安道路の出入口は設置間隔を広げるとともに、標示を緑色誘導棒付カラーコーンとし、矢印板(反射)と灯火養生表示も新たに設置する。

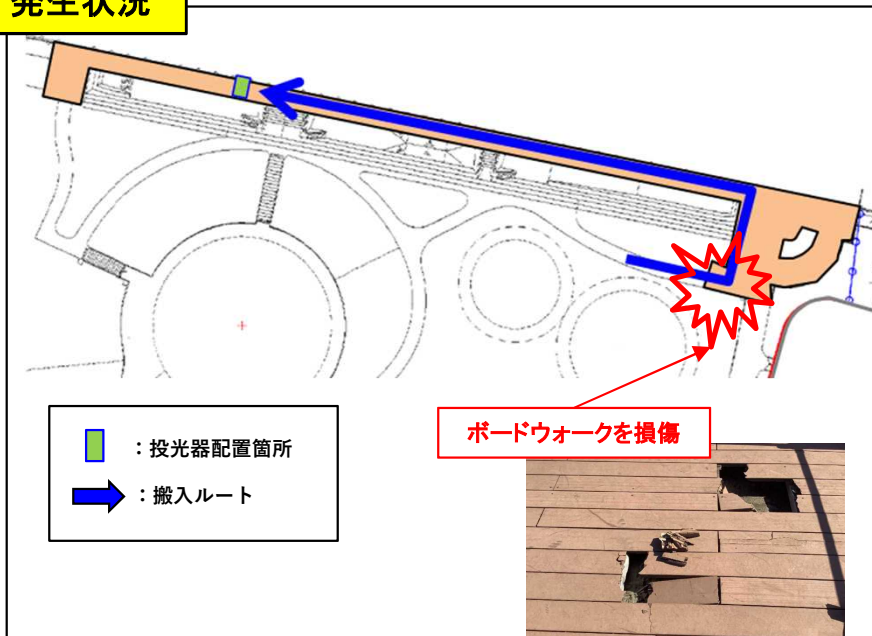
※ボードウォークを損傷

- ・下請け職員は、作業手順は認識していたが、投光器付き発電機をフォークリフトで運搬した方が効率がよいと考え、元請職員に了承を得ずに、作業手順の変更を行った。
- ・ボードウォークにフォークリフトが乗り入れても、ボードウォークの強度は問題無いと思い込み、安全上問題無いか確認を怠った。  
※ボードウォークは、歩道であるため、車両の乗り入れを考慮していない。

- ・作業手順書を徹底させる。  
※投光器付き発電機の間配り作業については、フォークリフトでの作業は行わないことを作業手順書に明記して周知する。
- ・作業区域の制約条件を事前に確認出来る、作業条件を明示したエリアマップ(現場のルール)を作成する。
