# 令和5年度 事故発生事例 灯火損傷

国土交通省  
関東地方整備局  
港湾空港部

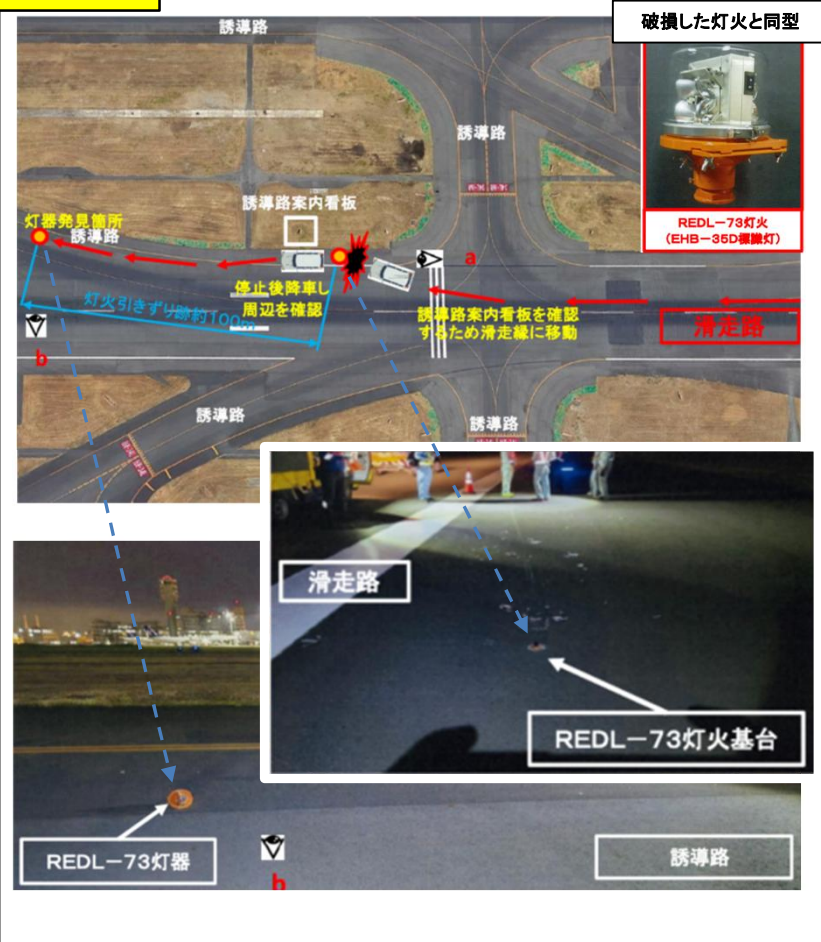
夜間立会業務にて車両で立会場所へ向かう途中、目印となる案内看板を確認するため、滑走路中心線から外れ滑走路縁線に寄り過ぎてしまい、滑走路灯を破損させた。

- ・担当技術者が、走行しながら誘導路案内看板を確認していたため、滑走路中心線から外れ滑走路ショルダーに寄り滑走路灯を破損した。
- ・関東地整から発出された事務連絡「航空灯火損傷防止への協力について」を順守していなかった。
- ・夜間走行ルートの中で現在地が把握できる体制やツール、習熟体制に不備があった。
- ・作業手順書に走行する位置を記載していなかった。
- ・走行中に異常を認識したにも関わらず、原因を確認せず、業務リーダーへ報告もしなかった。
- ・事実確認及び原因担当技術者の証言のみで判断した為、特定に時間を要し報告が遅れた。

- ・案内看板等確認する必要がある場合は、車両 確認物がある時を滑走路及び誘導路ショルダー側に寄せずに、ハザードランプを点灯して停車した上での確認行為を徹底させる。
- ・航空灯火の損傷防止のため、事務連絡に記載された対策を確実に実施する事を徹底させる。
- ・夜間担当技術者の人員配置を職員の立会業務経験を考慮し配置する。ナビシステムを補助的に活用する。教育により職員の習熟度を向上させる。再発防止対策項目の確認パトロールを実施する。
- ・作業手順書に具体的に走行する位置を追加記述し徹底する。
- ・異常を認識した場合は、ハザードランプを点灯し停車して必ず確認する。また業務リーダーに必ず報告する事を徹底させる。作業手順書に異常時の対応を追加記述し、周知する。
- ・事実確認を正確かつ迅速にできる様にツールを取り入れ検証する。また作業手順書を作成し周知する。

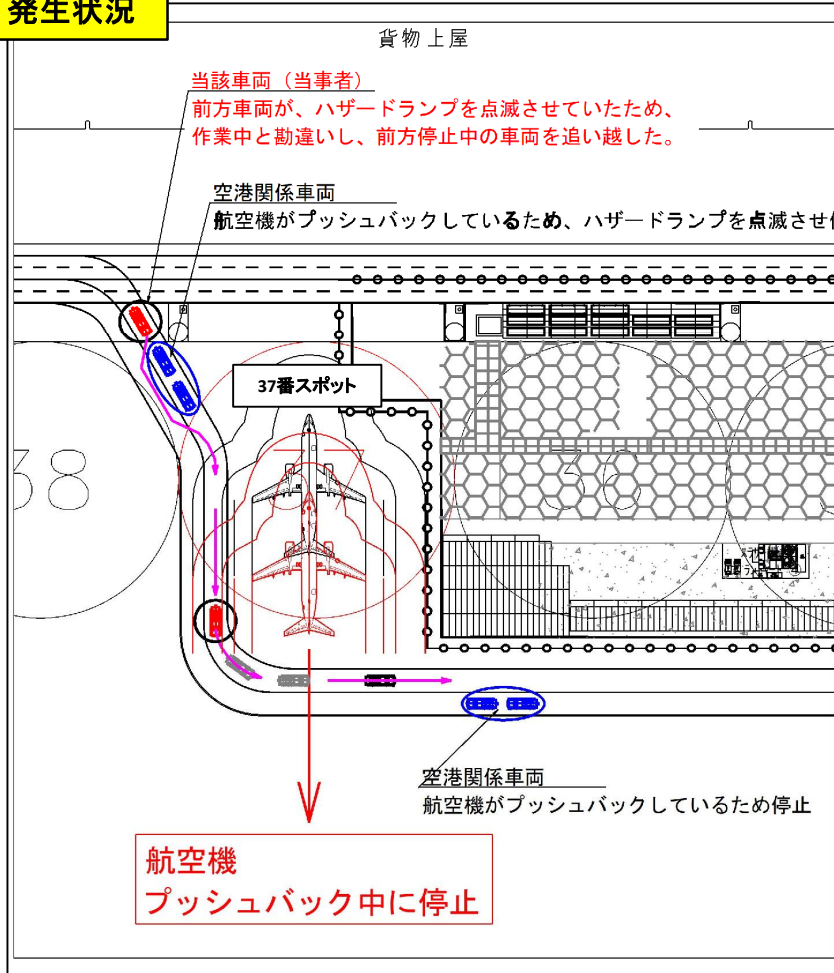
【工事概要】~~~~~  
・地盤改良工事  
・事故発生日時:R5. 8. 4 10:35頃  
【事故概要】~~~~~  
当該工事に従事している10tダンプトラックが、プッシュバックを開始した航空機の進行方向を横切り、航空機を停止させた。

- ・運転者は、37番スポットに差し掛かるGSE通路付近で、航空機の動きに注意を払っていなかった。
- ・運転者は、追い越し禁止区間で追い越しをした。
- ・運転者は、航空機が動いていることに気づいた後も停止せず、航空機背後を通過した方が良くと勝手な判断をした。
- ・37番スポット手前のGSE通路がカーブしている箇所は灯火支柱や航空関係車両、電源施設があり、航空機の動きが確認しづらい箇所であった。
- ・本工事の新規入場者教育では、37番スポットに侵入するまでの注意ポイントや航空機の進路妨害をした際の対応について説明が不十分だった。
- ・運転者は、航空機を停止させたことに気づいていながら現地を立ち去り元請け職員に報告していなかった。

- ・航空機の衝突防止灯やエンジンの始動、牽引車の黄色閃光灯など航空機移動時の特徴に注意を払うと共に、周辺の車両状況を確認することを徹底させる。
- ・追い越し禁止箇所では追い越さないことを徹底させる。
- ・航空機が動いていることを確認した段階で、直ちに車両を停止し、航空機誘導員の指示に従うことを徹底させる。
- ・本工事の工事用車両が走行するルートを再点検し、航空機の動きが確認しづらい箇所については確実に確認できるよう、独自の制限速度を設定する。上記と同様の箇所については本工事による交通誘導員を配置し、航空機優先のルールに従い工事車両を停止させるよう誘導する。
- ・制限区域内の注意事項・遵守事項等や事故発生時の元請けへの報告責務について、新規入場者教育資料に追加記載し改善する。効率的に制限区域内の走行経験値を高める工夫をした教育資料を用いて、運転手が航空機の動きを確実に確認できるよう教育を徹底する。
- ・航空機を停止させた段階で元請け職員に事象報告するよう、再教育を徹底する。

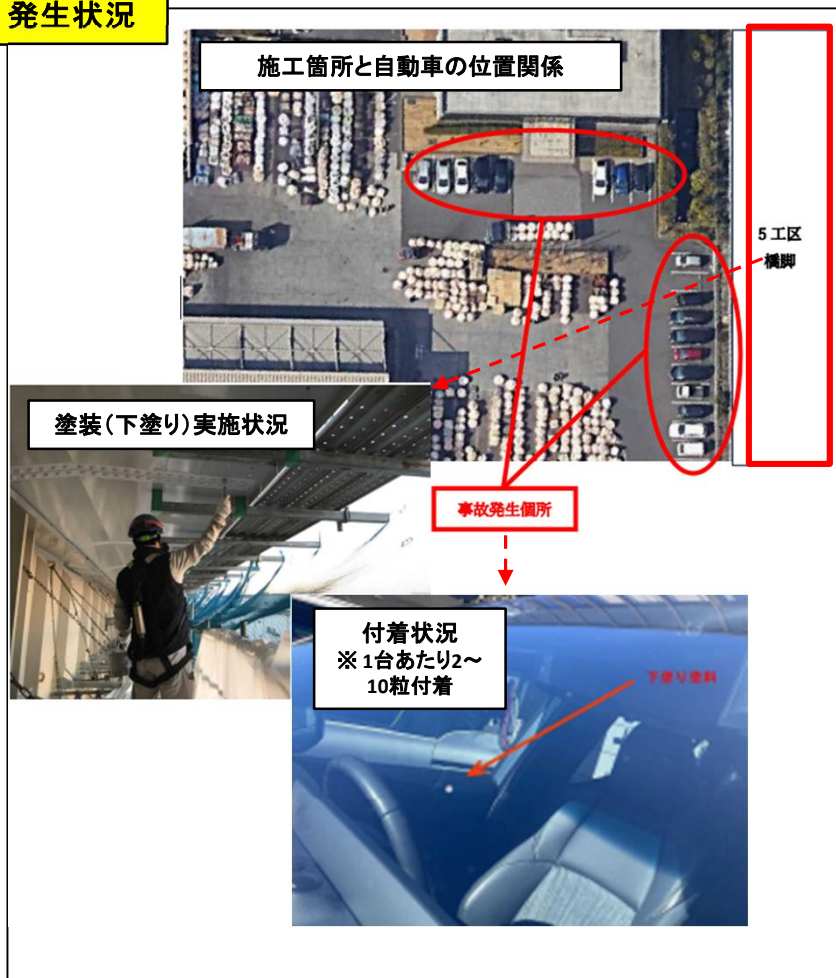
橋梁現場塗装にて下塗り作業中、塗料を飛散させ近隣企業の自動車に付着させた。

- ・強風により塗料が養生シート外に飛散した。
- ・飛散養生範囲の設定が十分ではなかった。
- ・作業手順では東風の際は作業中止としていたが、塗装範囲周辺の風向き、風速の状況確認が十分ではなかった。

- ・飛散養生範囲の拡大。
- ・車両所有者の了解を得たうえで車両カバーの取付を行い作業する。
- ・養生シートに異常が無いか確認し作業開始する。
- ・桁上に風速計を設置し計測結果を作業管理者のタブレットへ送信し風速、風向きの確認を行う。

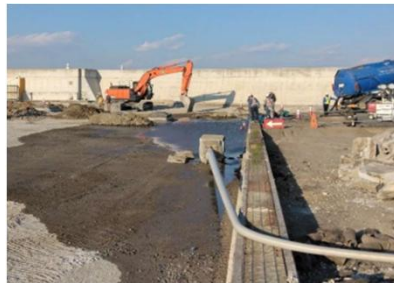
既設水道管損傷（遠景）

- ・既設水道管の位置が確認できていない状況で、重機による掘削作業を行った。
- ・既設水道管の平面位置が設計図面と異なっていた。
- ・既設水道管の直上にあるはずの埋設管シートが異なる箇所に敷設されていた。
- ・既設水道管がセメント系固化改良体に巻き込まれていた。
- ・埋設管干渉一覧表(令和5年8月23日受領)から、埋設管は舗装面からの土被り1.2mにあることを想定して試掘作業を実施していた。

- ・既設埋設管の位置が確認できない場合は、バックホウ等の重機による掘削は行わず、人力により慎重に位置確認を行う。
- ・埋設ケーブル位置測定器により、既設埋設管の平面位置・深度を確認する。
- ・セメント系改良体等の支障物が発覚した場合、既設埋設管から50cm以内は振動工具を使用してほぐした上で撤去する。

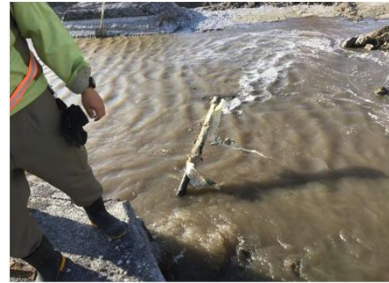
既設水道管損傷（近景）

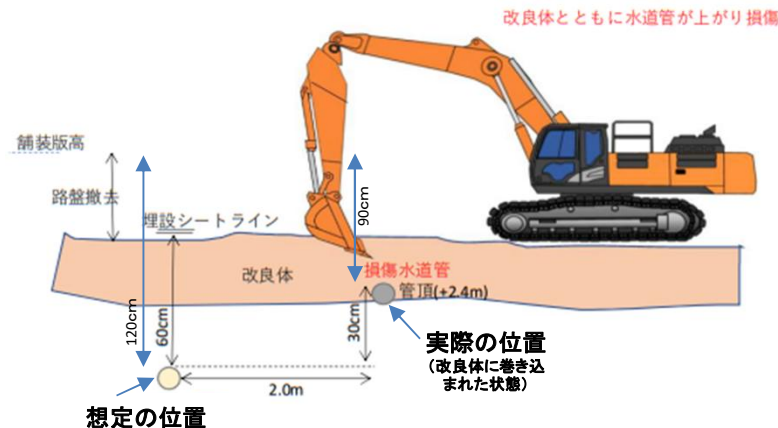
損傷した既設水道管位置(想定と実際の位置)

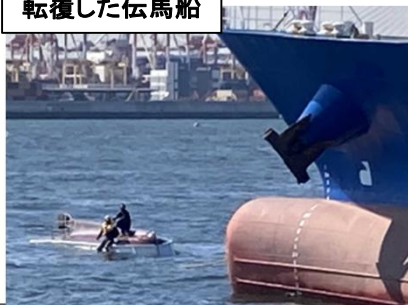
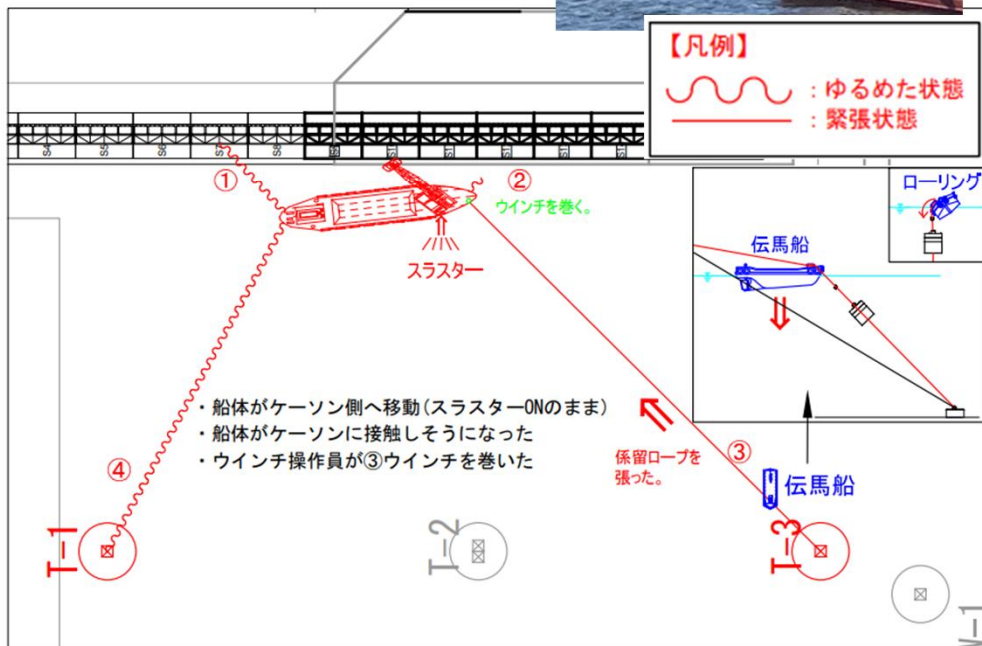
ガット船による裏込石投入終了後、シンカーブロックから取っている係留ロープを伝馬船で解除していた際に、ガット船が既設ケーソンへ接触しそうになったため、慌ててウインチを巻いたところ解除作業をしていた伝馬船が緊張したロープに巻き込まれ横転した。

転覆した伝馬船

- ・スラスタの切り忘れ。
- ※船長は持ち場を離れる際スラスタを切ったつもりだったが切れていなかった。
- ・船長から伝馬船に作業に係る指示がなく、伝馬船の判断で係留ロープの解除作業を開始。

- ・スラスタ使用の際は船の状態を確認しながら慎重に行うこと。
- ・船長は伝馬船に対して作業に係る指示を確実にすること。
- ・今後入域予定のガット船に対して工事安全に係る周知を徹底すること。

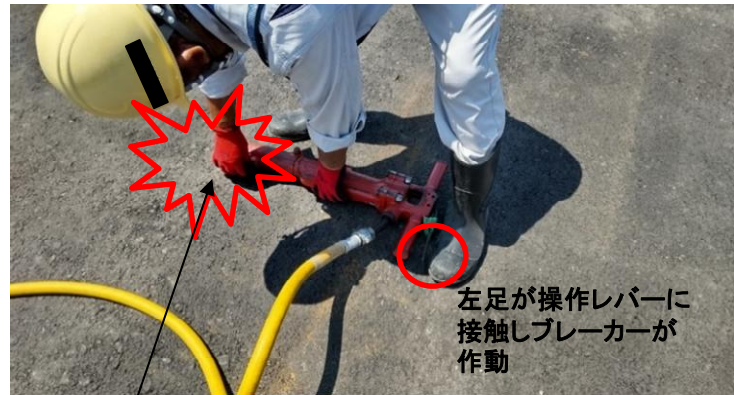
左足が操作レバーに接触しブレーカーが作動

動力を止めずに先端部の金具を操作

- ・動力を止めずにブレーカーの先端部を触った。
- ・ブレーカーに誤操作防止の機能がなかった。
- ・コンクリート舗装の作業手順書に、ブレーカー作業の手順が記載されていなかった。

- ・事件事例を用いて再発防止安全教育を実施する。
- ・不使用時の誤操作を防止するため、操作レバーにストッパーを取り付ける。
- ・作業手順書に、ブレーカー取り扱い時の手順を記載する。

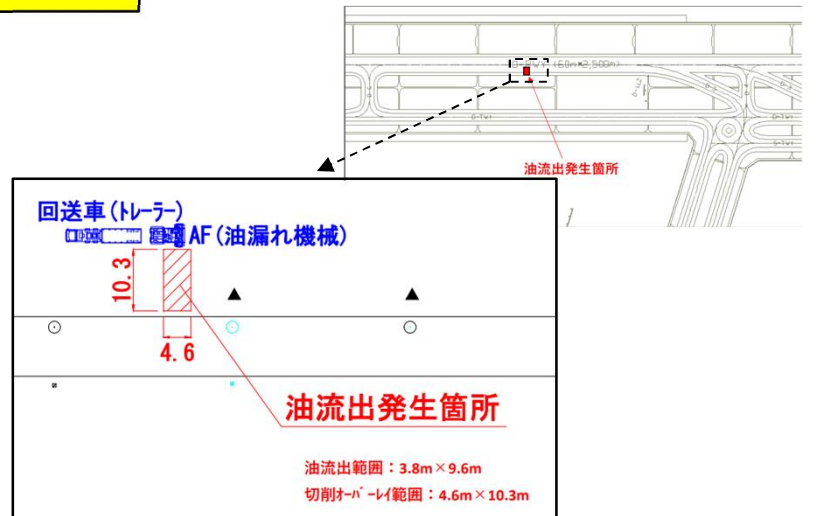
油流出状況

- ・点検において、亀裂や劣化等の把握ができていなかった。
- ・油が漏洩したのを気が付く事が遅れてしまい、作動油が広がってしまった

- ・亀裂、摩耗、潰れ、ひび割れ、滲み、漏れを発見したら直ちに交換する。
- ・亀裂や劣化等の見落としがないよう、開閉可能な蓋は全て開けて、多方向からの目視点検を行う
- ・アスファルトフィニッシャーを回送車から降ろす際は必ずオペレーターも近くに配置する。

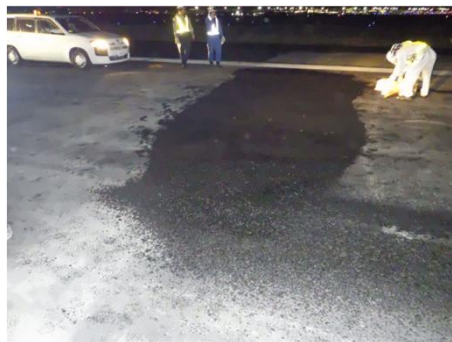
油圧ホース損傷箇所

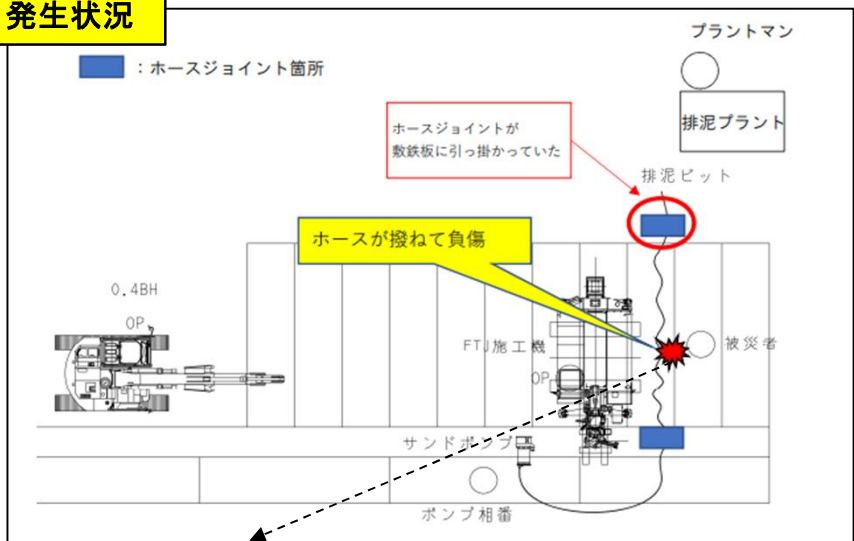
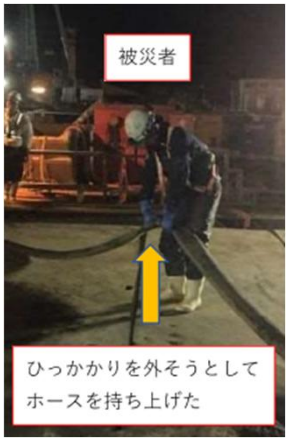
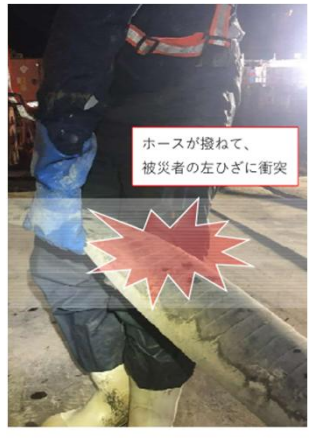
**【事故概要】**~~~~~  
 高圧噴射攪拌工にて造成作業中、排泥ホースジョイントが敷鉄板に引っかかっていたことを発見した被災者が排泥ホースを持ち上げた際、ホースが撥ねて、負傷した。

- ・サンドポンプが稼働している状態で、被災者が排泥ホースを移動させようとした。
- ・ホースジョイントが敷鉄板に引っ掛かっていることを目撃した被災者が慌ててしまい、サンドポンプ操作者への運転停止合図(同時無線)を失念した。
- ・排泥ピットまでの距離が長く、排泥ホースが蛇行しやすい状態であった。

- ・排泥ホースの位置等の修正を行う前に、ホース担当はサンドポンプ操作者に無線合図を行い、サンドポンプの運転停止を確認する現場ルールを再度周知し、徹底させる。
- ・廃タイヤをホースジョイントの直下に敷き、敷鉄板とホースジョイントが直接的に干渉しないようにするとともに、排泥の流れを良くするため、折れや急な曲がりがないように配置にする。

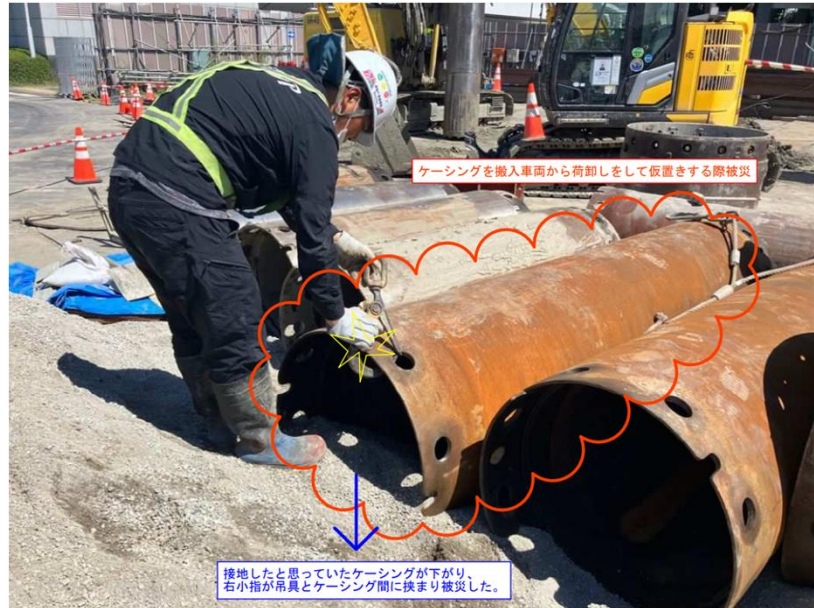
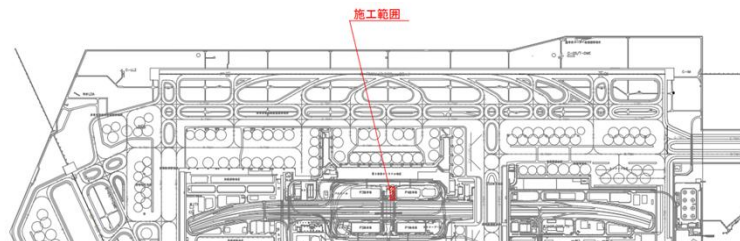
【工事概要】~~~~~  
・仮切り回し通路築造  
・事故発生日：R5.8.21  
【事故概要】~~~~~  
ケーシングを荷下ろしする際、フックとケーシングの間に右手小指を挟んだ。

- ・ケーシングの荷下ろし時、ワイヤーが緩んだことでケーシングが接地したと思い込んだ。
- ・仮置き箇所の安定性の確認をしていなかった。
- ・ケーシングを仮置きする箇所は、2本のケーシング間の狭隘な箇所であり、隣り合う3本のケーシングが競り合い不安定に設置した状況だった。
- ・当該ケーシングは、玉外し前にくさびによる固定を行っていなかった。
- ・玉掛玉外し作業の安全な作業手順が確保されていなかった。

- ・思い込みで作業を行わないよう、確実にケーシングが接地したことを目視確認する。
- ・仮置き場所の安定性を確認する。
- ・仮置きするケーシング間には人が通行できる程度の離隔を確保する。
- ・玉外しを行う前に、くさび等によるケーシングの固定を行う。
- ・玉掛玉外し作業の安全な作業手順について再周知する。

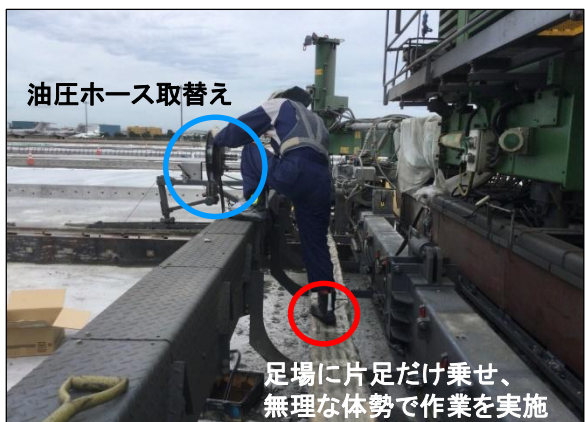
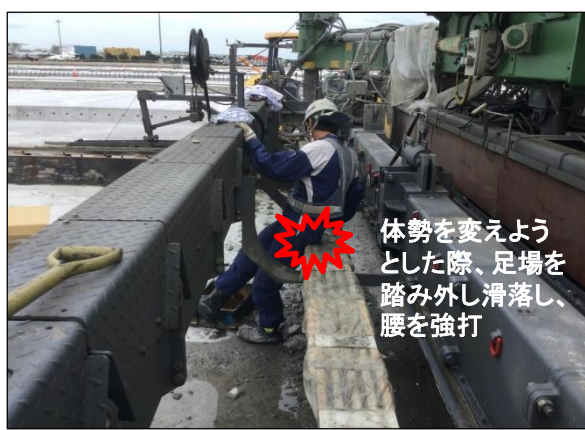
【事故概要】~~~~~  
コンクリート舗装機械スリップフォームペーパーの油圧ホース取替え作業中、作業員が体勢を変えようとした際、足場を踏み外し滑落し、足場の角に腰を強打

- ・足下が悪い状態のまま、無理な体勢で作業を行った。
- ・足場が狭く、足を踏み外し易い状態であった。
- ・機械整備作業手順書に、作業足場に関する手順が記載されていないかった。

- ・作業開始前に足場を確認し、作業に適した足場がない場合は、作業位置や高さに適した作業台を使用する。
- ・足場をの幅を広げ、手すりを設置する。
- ・整備作業手順書に、作業場所の確認及び作業に適した作業台の使用を記載する。
- ・従事者全員に周知会及び類似災害防止協議会を実施する。

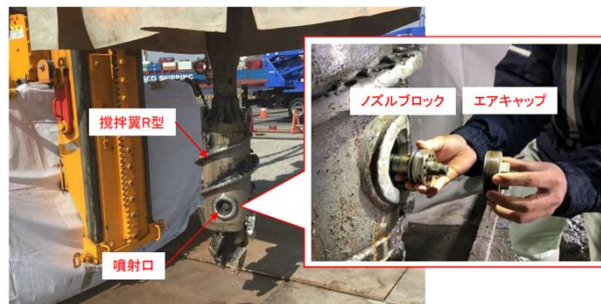
噴射口点検のためエアキャップを外した際、残圧によりノズルブロックが飛来し、被災者の左側頭部(耳の上部)に接触した。

噴射口とエアキャップ、ノズルブロック

- ・本体オペが「残圧0」についてプラントオペに確認せず、攪拌翼の噴射口点検、整備作業を実施した。
- ・これまでは攪拌翼を土中から引き抜けば、圧力が減少していたため、作業指揮者が残圧はないと思い込んでいた。
- ・被災者が攪拌翼の噴射口点検、整備作業中に、噴射口正面に立ち入った。
- ・圧力上昇確認に関する連絡体制が機能していなかった。
- ・被災者が攪拌翼の噴射口点検、整備作業中に、噴射口正面に立ち入り、スパイラルドレーン回収作業を実施した。
- ・作業手順書に攪拌翼が詰まった時、清掃時の手順及びその際の圧力確認の手順が明記されていなかった。

- ・噴射口の詰まりが確認された場合は、超高圧ポンプ側の安全弁を開放し、超高圧ポンプ～噴射口間の圧力を開放する。
- ・手順書に立ち入り禁止措置について明記のうえ、噴射口の正面に立ち入らないよう、再度教育を徹底する。
- ・圧力異常(詰まり)時の判断基準と、確認体制を確立する。
- ・噴射口の詰まりが確認された場合は、攪拌翼の噴射口点検、整備作業時に立入禁止措置を実施する。
- ・作業手順書に各作業及び確認の手順について明記する。

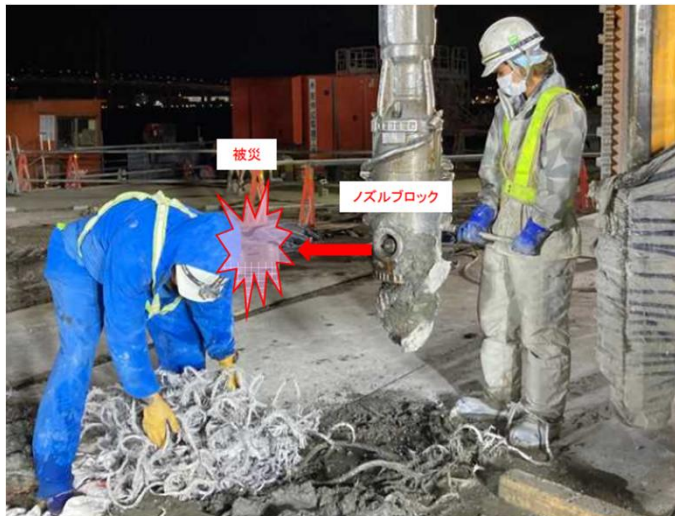
被災状況

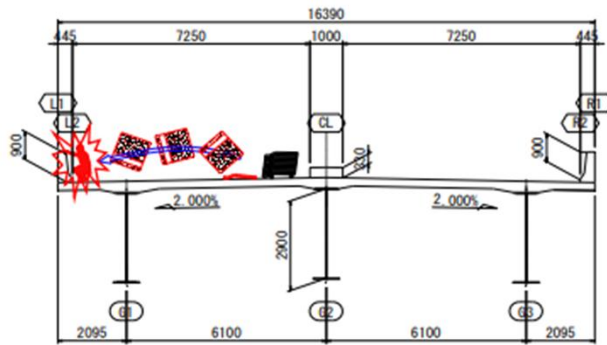
型枠解体作業中、解体した枠を床版上に仮置きしたところ、風に煽られて左手に接触した。

事故発生時の状況

- ・一部の型枠材で飛散養生をしていなかった
- ・飛散養生に対する意識が低かった
- ・突風が吹き、床版上に平置きした型枠材が煽られ飛散した
- ・飛散養生に対する意識の共有ができていなかった

- ・KYK、作業手順書、作業安全指示日報で飛散養生実施の指示・理解・確認
- ・型枠材仮置き時はアンカーに固定したラッセルネットで覆うなど、飛散養生 型枠材集積後は固縛
- ・作業当日の風向・風速予測を周知
- ・養生実施状況の巡回確認

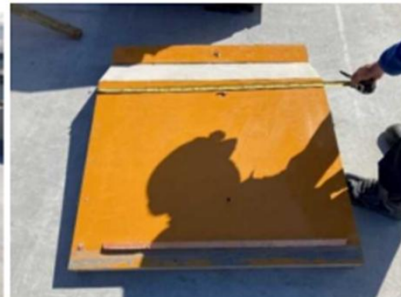
飛散した型枠材

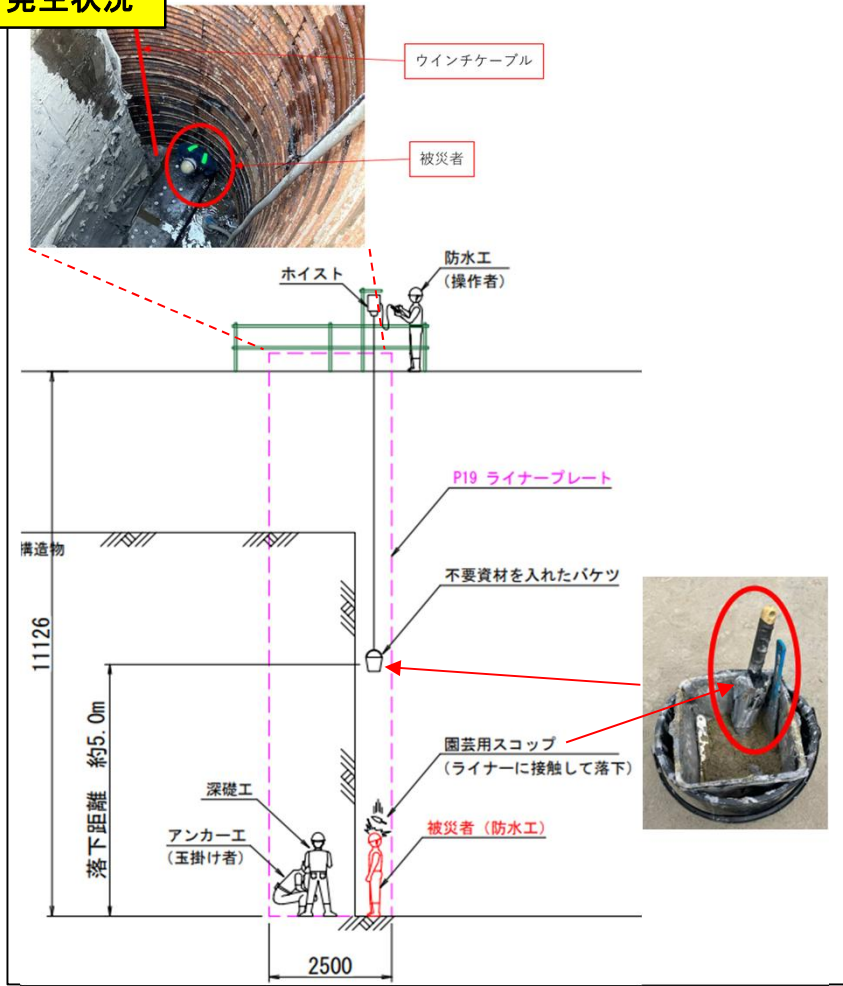
深礎内からホイスト作業にて資材搬出中に資材(園芸用スコップ)が約5m落下し、被災者の頭部に接触した。

- ・深礎内が狭所であるにも関わらず、被害者はホイスト作業が行われていることを知らず、3人の意思疎通ができていなかった。
- ・ホイスト操作者が吊荷下を確認せず、ホイスト作業をおこなった。
- ・職長の職務で作業全体の管理が出来ていなかった。
- ・深礎内が狭所であるにも関わらず、次作業の部材である、建込治具用プレートも荷下ろして作業場所がさらに狭かった。
- ・荷上げた容器内の園芸用スコップ(プラスチック製)が固定されていない。
- ・荷上げ用バケツでない。
- ・ホイスト作業の安全な作業手順が確立されていない。

- ・声掛けをする。玉掛け者が深礎内で周知する。
- ・合図者を専任し、合図者により吊荷下の人払いを行う。また、操作者は合図者の合図でホイストを操作する。
- ・職長への再教育を実施して、職長の職務を励行する。
- ・現作業に使用しない資材を先行して深礎内に仮置きしない。
- ・(荷揚げする物を)容器に固縛する。
- ・深礎内楊重時は荷上げバケツを使用する。
- ・ホイスト荷上げ作業の安全な作業手順について再周知する。
