令和6年度 事故発生事例 鋼材への足はさまれ

令和6年度 事故発生事例

国土交通省
関東地方整備局
港湾空港部

概要版

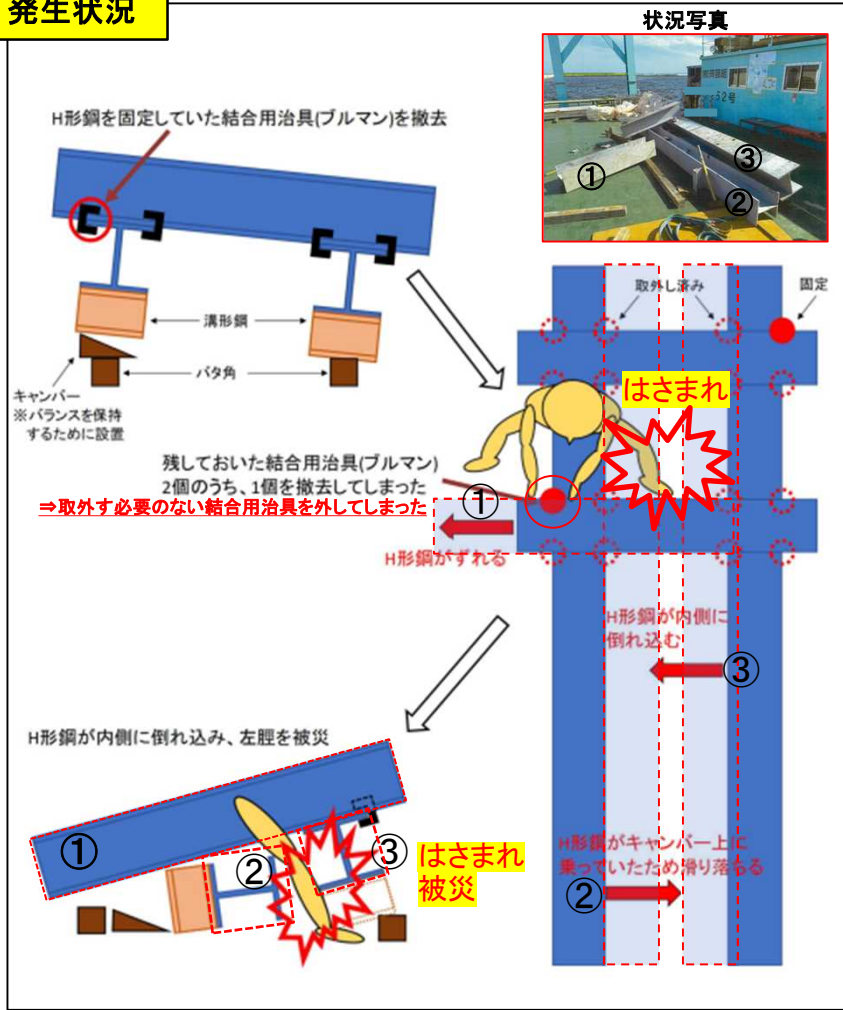
【事故概要】~~~~~
クレーン付台船の甲板上で、仮設材(H形鋼)の解体作業中を行っていた。
ガイド材の取外す必要のない結合用治具を取外した際、バタ角上のH形鋼が内側に倒れ込みH形鋼に跨って作業していた左足をはさみこみ負傷。

- 【人的要因】
- ・被災者が作業手順を間違えて解体した。
 - ・鋼材等の重量物の取扱経験が少ない作業員(経験年数2年)を一人で作業させてしまった。
 - ・不安定な状態のH形鋼に跨って作業していた(作業姿勢が不適切であった)。
- 【物的要因】
- ・大組状態のガイド材を仮置きする際、バランスを取るためバタ角上にキャンバーを設置した。
 - ・ガイド部を取外した後、不要となったキャンバーを取外さず不安定なままの状態では結合治具(プルマン)を取外した。

- 【人的要因】
- ・鋼材解体の作業手順が「積装解除」の作業手順書内に記載されていたので、別途「鋼材解体」の作業手順書を作成する。
 - ・作業指揮者の指示の下、重量物の取扱経験年数をもとにした適切配置(ペア)で作業を行う。
 - ・鋼材解体時等のはさまれ・巻き込まれ災害に対する安全教育を実施する。
- 【物的要因】
- ・解体物の仮置きは、H形鋼の下に受け架台等を設置し、安定する状態での仮置きを計画する。
-
- ・鋼材解体時には、解体物の安定を確認しながら解体する。

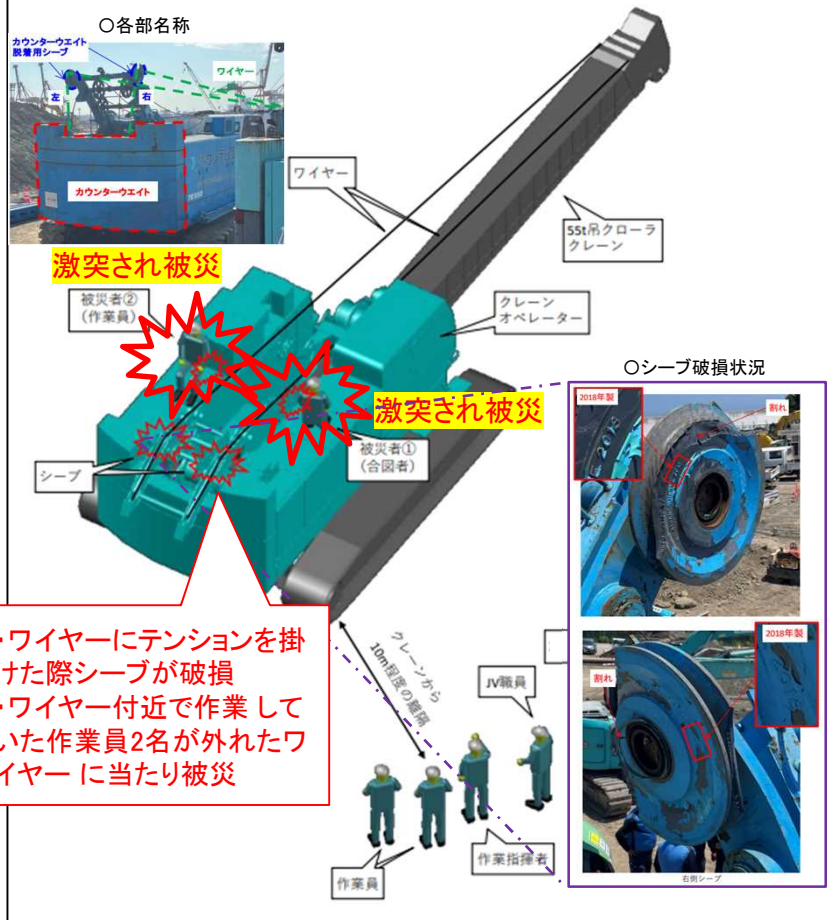
支障物撤去で使用していたせん孔削孔機の解体作業時にカウンターウエイト取り外しをカウンターウエイト脱着用シーブを使用して行っていたが、シーブが破損してワイヤーが外れたその際、ワイヤーの張り等を確認するために近くで作業を行っていた作業員2名が外れたワイヤーに当たり被災した。

・カウンターウエイトを地切りするまで、ワイヤーの近くに作業員がいた。

・カウンターウエイト取外し時に使用していたカウンターウエイト脱着用シーブが破損した。

・クレーン上部から降りるタイミングを、カウンターウエイトが地切りされたタイミングではなく、ワイヤー緊張状態を確認後に変更する(作業手順の変更)。

・カウンターウエイト脱着用シーブの点検要領および交換時期の確認を行う。
・カウンターウエイト脱着用シーブについて、適切に点検および交換を行う。
・当分の間、別のクレーンを使用してカウンターウエイトを取り外す(作業手順の変更)。

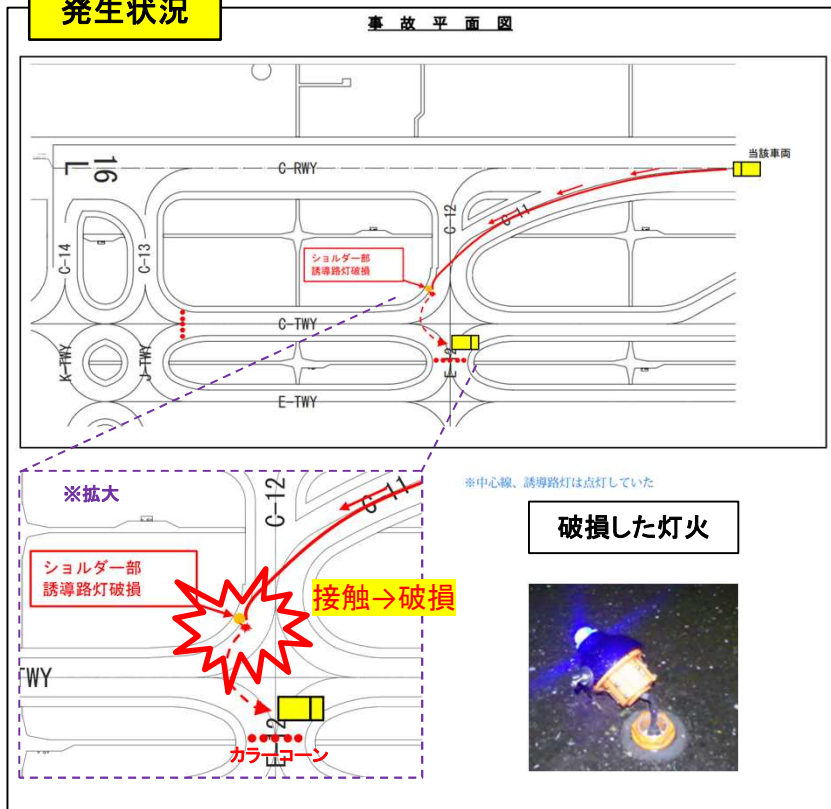
空港施設及び地盤動態観測調査にて設置されたカラーコーンの状況を確認するため、監督補助員の運転する車両がC11からC12に進入し、カラーコーン設置位置(E12)に寄り付く途中であった。

本来ならば、C12誘導路の中央を走行すべきところ、ショルダー付近を走行し、さらに、降雨による視界不良となる状況で灯火との距離の把握を誤ってしまった結果、航空灯火(誘導路燈)に接触し破損させた。

- ・C11 からC12 誘導路に進入の際、カラーコーン設置場所(E12)を視認しようとして、わき見運転をしながら走行を続けたため、本来ならば誘導路のセンター付近を走行しなければならない所、ショルダーに接近してしまった。
- ・他の施工エリアを移動した際は、高速脱出誘導路を走行したが、事故発生時は単独で誘導路を走行したため、誘導路形状の誤認識で灯火に近接してしまった。
- ・複数の施工エリアを移動する作業において、作業日毎の現場作業手順および走行ルートが調査受注者から監督補助員に正しく伝わっていなかった。

- ・降雨による視界不良の中、通常スピード(30km/h 以内)を出していたため中心線灯火および中心線標識から逸脱していることに気付くのが遅れた。
- ・視界不良時に走行操作補助(ナビシステム)が装備されていない車両を利用した。

- ・常に中心線灯火および中心線標識付近を走行する事を意識して運転を行う。
- ・人為的ミスを防止するために、施工区域内の移動が多い業務においては受注者からの予定に記載された図に走行ルートを書き込み、夜勤リーダーが確認する。

- ・雨天時は普段よりスピードを落とし中心線灯火および中心線標識を意識する。
- ・複数の施工エリアを移動する作業時には、ナビシステムを装着した車両を利用して補助的に確認しながら運転を行う。

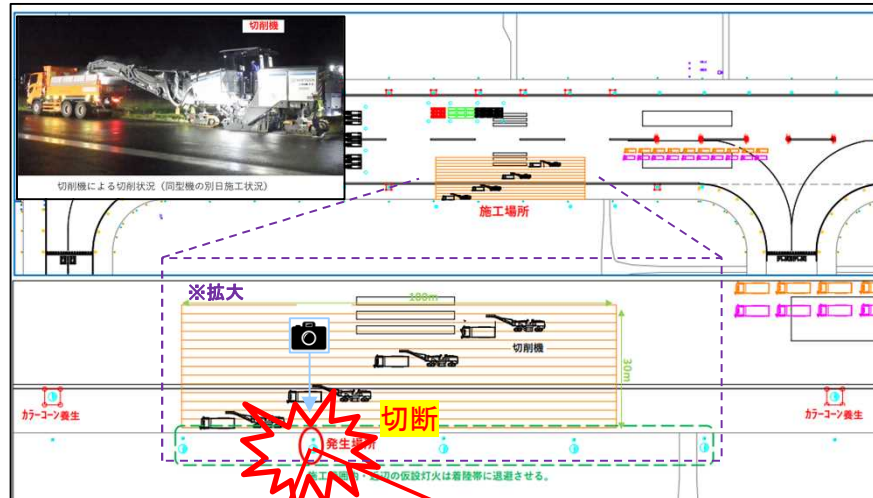
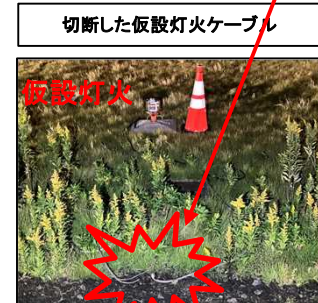
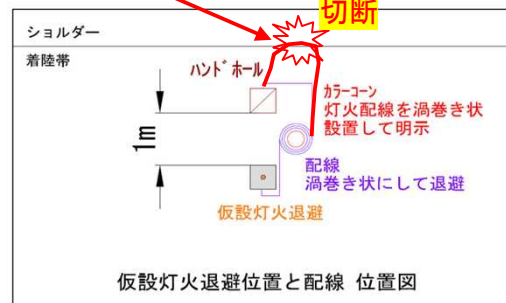
※ハンドホールからの配線は本来着陸帯にあるべきだったが、配線の一部がショルダー上に残っていた。

- ・作業員が仮設灯火及び配線を着陸帯に一時退避させる際、配線がショルダー上に残ってしまった。
- ・切削機のオペレータが、切削範囲に仮設灯火の配線が存在していることに気が付かなかった。

- ・仮設灯火及び配線が、ショルダー上にないことを確認する。
- ・ショルダーを切削する際は、切削機の進行に合わせて切削機の脇に前方確認担当者を配置し、配線が無いか確認する。

- ・仮設灯火退避位置と配線の置き方を、明確に設定する。
- ・ショルダーを切削する際は、切削機の進行に合わせて切削機の脇に前方確認担当者を配置し、配線が無いか確認する。

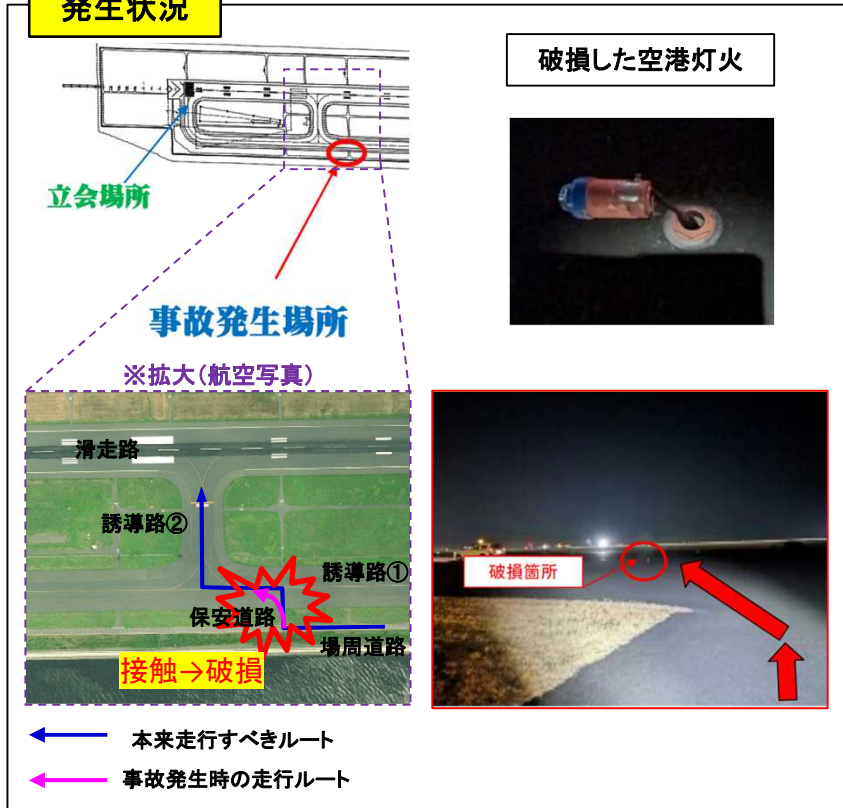
場周道路から保安道路に右折し、誘導路①に侵入しようとした際に、誘導路中心線まで到達してから左折すべきところ、誘導路ショルダー一部を走行しながら左折してしまった。その際、空港灯火(ショルダー灯)が消灯しており認識することができず、車のタイヤに接触して破損してしまった。

- ・誘導路に進入した際に誘導路中心線まで到達する前に左折した。
- ・空港灯火(ショルダー灯)が消灯されており空港灯火(ショルダー灯)の位置を認識できなかった。

- ・場週道路、保安道路から誘導路及び滑走路に進入する際は必ず最短距離で中心線まで走行する。
- ・場週道路、保安道路より航空機走行区域に進入する際に空港灯火(ショルダー灯)が消灯されている場合、天候等で空港灯火(ショルダー灯)が確認しづらい場合等は空港灯火(ショルダー灯)位置を目視で確認する。

- ・制限区域内立入前チェックリスト内にKY項目欄を設け記入をする。
- ・作業日当日の走行ルートについて、受注者と情報共有する。

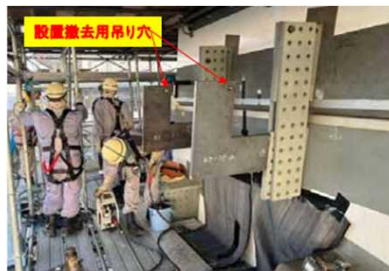
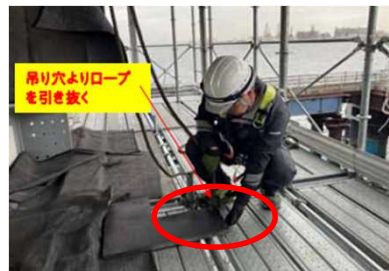
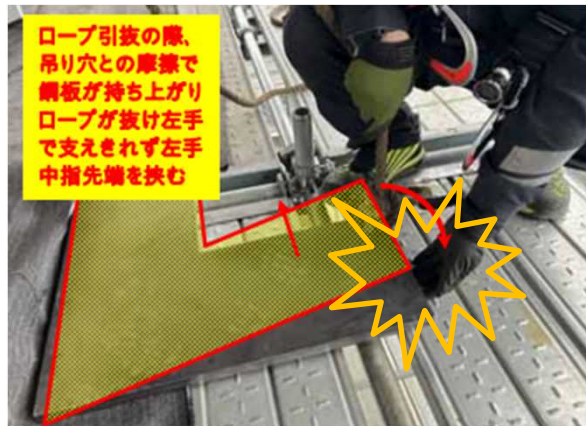
歪調整材の撤去作業時に撤去部材（鋼板）を作業足場上へ仮置き

- ・手指が挟まれる可能性が有る場所へ手指を添えていた。
- ・二人作業としていた所、撤去部材を作業床上へ降ろしたタイミングで一人が次の撤去材取り外し作業へ移った。

- ・調整材の吊りロープが取れ難い状態だった。

- ・手指が挟まれる可能性が有る場所へ手指を添えない。止むを得ず手指を添える必要が有る際は、りん木を使用して挟まれるリスクを無くす
- ・作業開始時に指示された作業内容・作業方法・作業人員を守る。

- ・歪調整材を置く際は、「りん木(枕木)」を使用する。

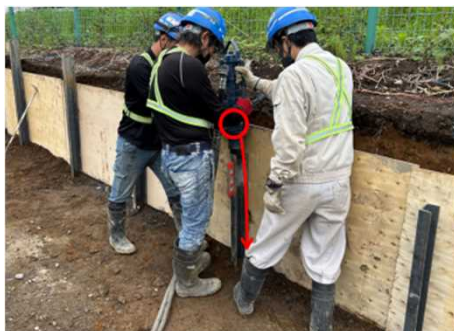
杭打機全体(24.5kg)

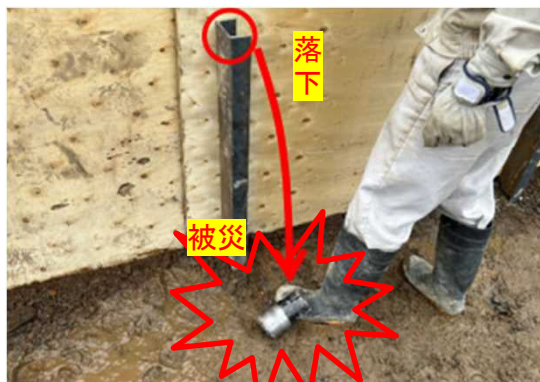
打設後、杭打機を持ち上げた際にアタッチメントが共あがりして外れ、作業員の左足に落下

落下したアタッチメント(5.0kg)

※本来は、本体を持ち上げた際にアタッチメントのみ杭に残る

- ・アタッチメントが共あがりすることはない、という思い込み。

- ・落下リスクに対して、防護措置を行っていなかった。

- ・アタッチメントが共あがりする要因と、防止対策を含めた作業手順を作業手順書に記載し、作業員に周知する。

- ・杭打機を使用して杭を打ち込む際には、甲プロテクターを使用し足元を防護する。

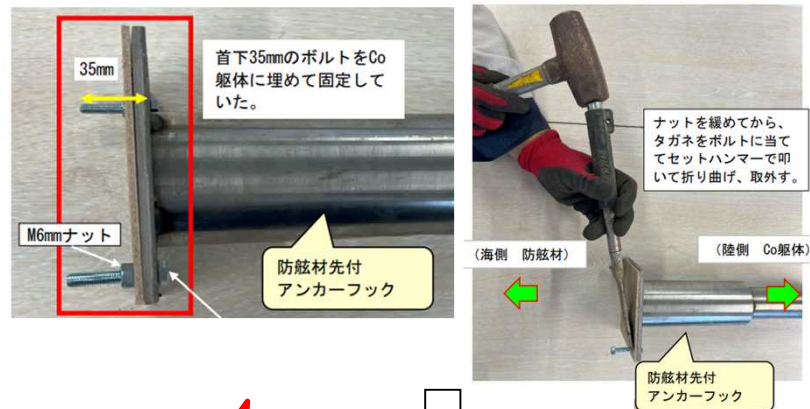
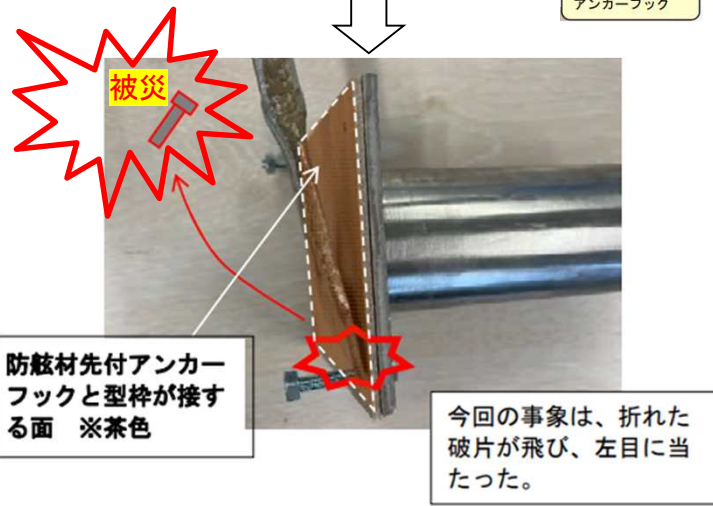
上部コンクリート型枠組外しの準備作業を実施していた。
防眩材アンカーフックの止め金具(M6mmボルト)を外すため、タガネとセットハンマーを使用し、止め金具を叩いて折る作業をしていた。
止め金具を叩いて折る作業をしていた際に、止め金具が切れて破片が飛散し、作業員の左目に当たり負傷したものである。

・研り状況を確認するため、保護メガネの掛け外しを繰り返して、止め金具の取外しをしていた最中、保護メガネを掛けて行う場面で掛け忘れが起きた。

・止め金具をタガネとハンマーで叩いて曲げる作業方法だった。

・作業員同士で保護メガネの使用状況を「指差し呼称」で確認する。
・型枠組外し時、保護メガネ着用の安全標識を作成して作業場所に掲示する

・防眩材アンカーフックの固定、取外し方法の見直しを行い、止め金具を叩いて曲げる作業が発生しない方法に変更する。

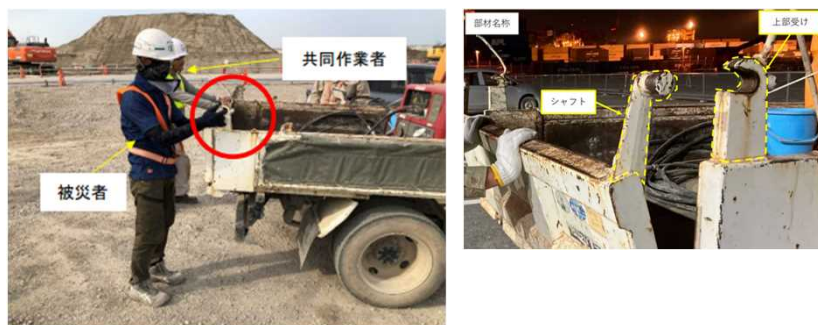
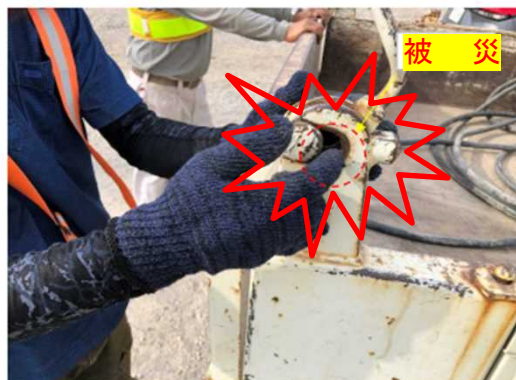
あおりを閉める時、シャフトに指が触れていおり、
自分の指をはさんでしまった

- ・あおりを閉める時、シャフトに指が触れていた
- ・自分の指が挟まれると思っていなかった。
- ・あおりを閉める時、挟まる位置に指が触れていた。

- ・あおりを閉める時は、手がシャフトに触れないことをルール化する。
- ・2t, 4tダンプトラック使用者には、あおりの開閉方法を教育する。
- ・シャフトから離れた位置に手をかけて作業をする。

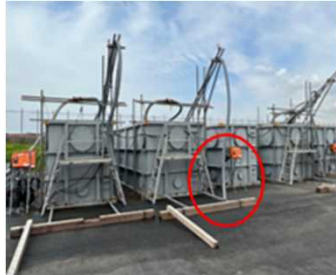
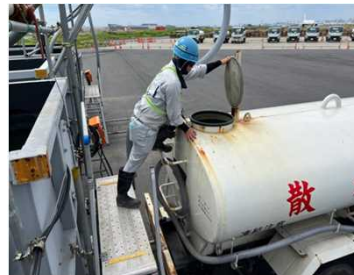
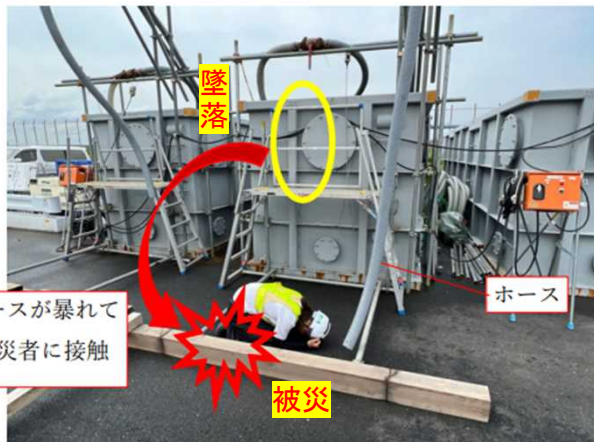
- ・水中ポンプの先端ホースを地面に垂らした状態でポンプを稼働オンオフ実施
- ・サイフォン現象により水が出たままとなり、被災者がホース位置を移動
- ・移動時にホースが暴れ、被災者に接触し作業台から墜落

- ・水中ポンプのホース先端を地面に垂らしたままの状態水中ポンプを稼働させたことで、サイフォン現象が発生し、ホース先端から水が漏れた。

- ・水中ポンプの稼働時は、ホース先端を散水車に入れた状態で水中ポンプを稼働させる。

- ・水中ポンプの稼働を伴わない作業を可搬式作業台上で行う際は、可搬式作業台の両側にセーフティバーを設置し、水槽に固定した単管パイプに墜落制止用器具のフックを掛けて作業を行う。

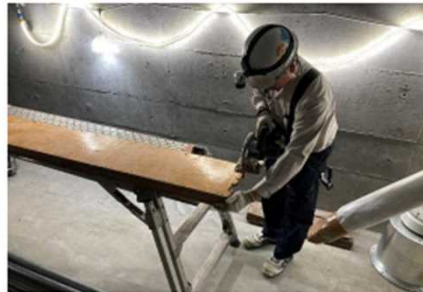
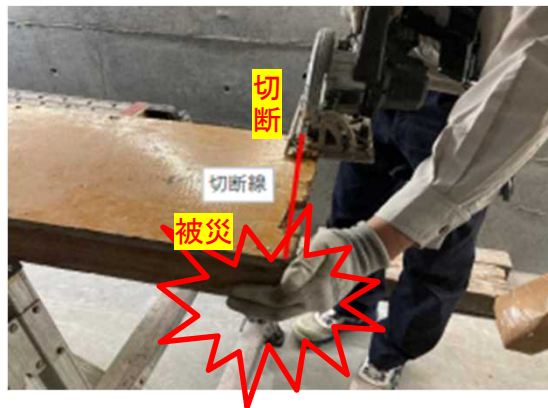
- ・型枠組立は、一部現場合わせの部分があった
- ・現場合合わせのため、型枠の微調整(0～2cmの切断作業)を型枠設置場所付近で作業(本来の製作場所とは異なる)し、被災

- 人的要因)
- ・右手で丸ノコを持ち、切断方向前面を左手で支えて丸ノコを操作した。
- 物的要因)
- ・型枠を切断する際は枕木等を使用することになっていたが、しゃがまずに立ったまま使用できる立馬を用途外であるが使用した。

- 人的要因)
- ・切断方向の前面に手を添えないなど、正しい丸ノコの使用方法を周知する。
- 物的要因)
- ・型枠加工時に立馬など用途外のもを作業台に使用しない。また、安定した状況で作業するために作業台を設置し、その上に型枠を置いて丸ノコを使用する。型枠は釘止めあるいは万力等により固定する。

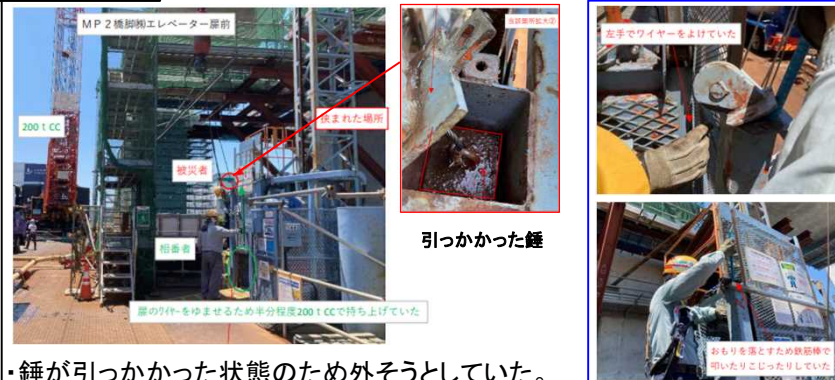
- ・錘が引っかかった状態のため外そうとしていた。
- ・錘を外すため鉄筋棒で叩いたりしていた。
- ・錘が落下した際、ワイヤーにテンションがかかり、ワイヤーと滑車の間に左手小指先端が巻き込まれ被災

- ・専門性のない作業として作業員に対応を指示した。
- ・引っかかっているワイヤーを外すため、扉錘と繋がっているワイヤーや滑車に手をかけた状態で、鉄筋棒でおもりを叩いたりしてワイヤーの引っかかりを取ろうとした。

- ・当該扉の動きが悪いためワイヤーの入れ替えと調整を専門技術者に依頼し行っていたところであるが、ワイヤーの固定部分が滑車付蓋の穴に引っかかった。

- ・エレベーター点検業者を手配して専門業者による整備を行う。
- ・巻き込まれる可能性がある箇所や物に触れた状態で作業を行わない様に教育する。

- ・月例点検時の点検項目になかったため、扉の開閉部の作動状況を点検項目に入れて、動作不良が無い点検を行う。

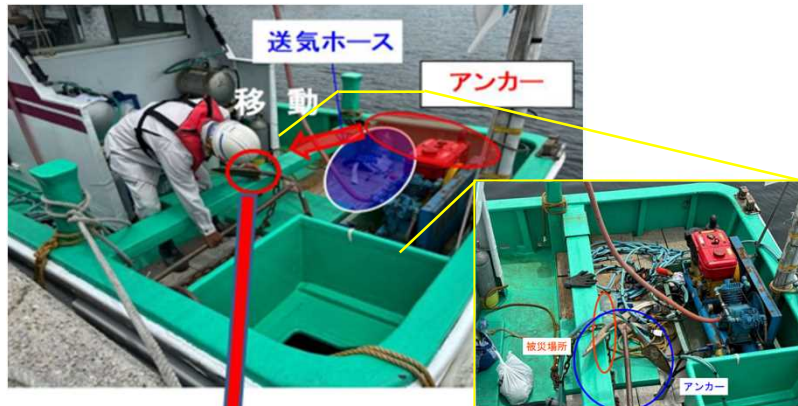
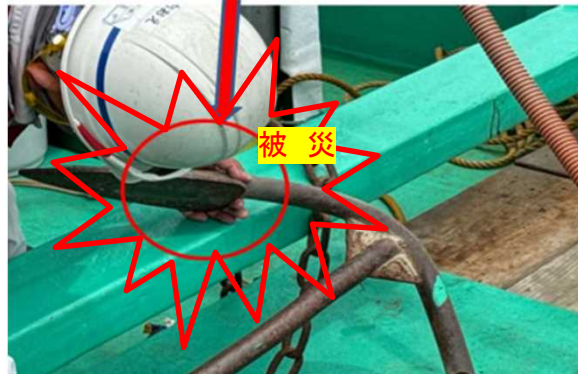
○送気ホースがアンカーに干渉していたため、送気ホースを動かすべく、アンカーの移動作業を行った。(※保護手袋未着用)

- ・アンカー移動作業で指をはさまれると想定していなかったため、鋭利な箇所を持った。
- ・被災者は新規入場時に持病について無しの報告をしていたが、実は糖尿病であり、虚偽の報告をしていた。
- ・被災者は普段食べている朝食をとらずに作業に従事した。

- ・送気ホースとアンカーの配置が近接していた。

- ・アンカーの取扱方法の教育を実施する。朝礼・KY時の作業員体調確認を徹底する。
- ・すでに入場している作業員に対し、持病を含めた健康状態の再確認を行う。今後の新規入場者についても本内容を説明した上でヒアリングを徹底する。
- ・熱中症について再度安全教育を実施する。

- ・作業船上の機材配置を干渉しない位置に変更する。

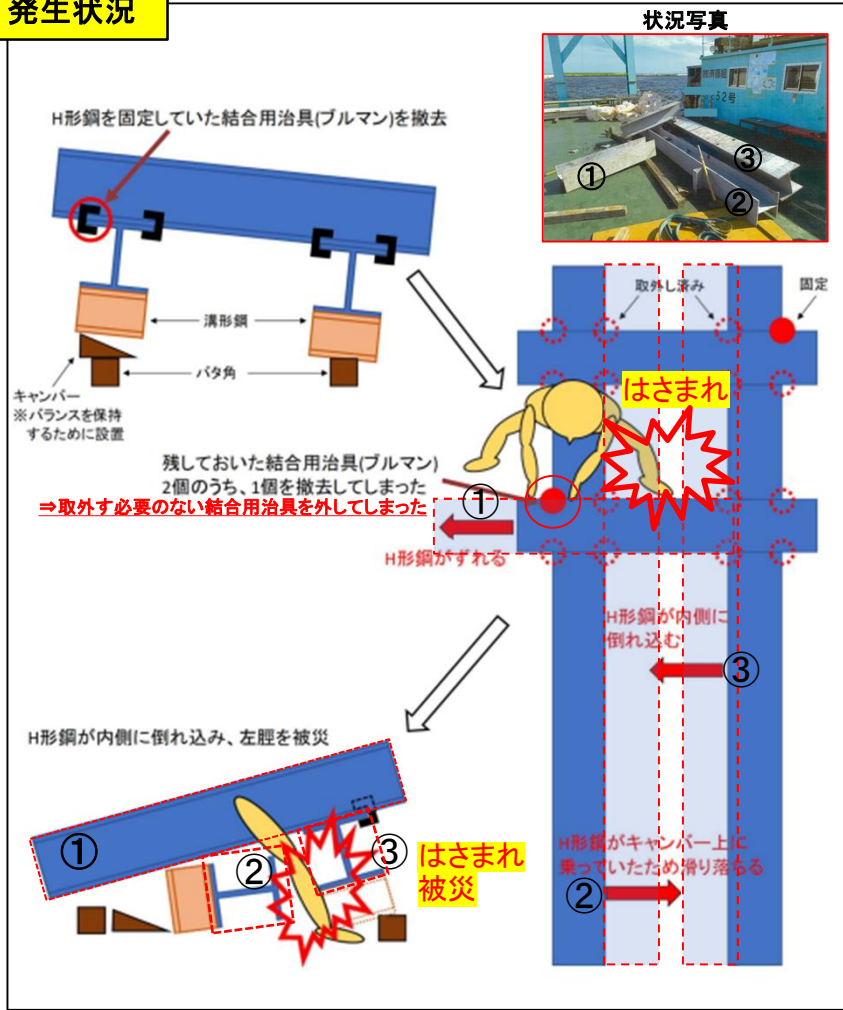
【事故概要】~~~~~
クレーン付台船の甲板上で、仮設材(H形鋼)の解体作業中を行っていた。
ガイド材の取外す必要のない結合用治具を取外した際、バタ角上のH形鋼が内側に倒れ込みH形鋼に跨って作業していた左足をはさみこみ負傷。

- ・被災者が作業手順を間違えて解体した。
- ・鋼材等の重量物の取扱経験が少ない作業員(経験年数2年)を一人で作業させてしまった。
- ・不安定な状態のH形鋼に跨って作業していた(作業姿勢が不適切であった)。

- ・大組状態のガイド材を仮置きする際、バランスを取るためバタ角上にキャンパーを設置した。
- ・ガイド部を取外した後、不要となったキャンパーを取外さず不安定なままの状態に結合用治具(プルマン)を取外した。

- ・鋼材解体の作業手順が「積装解除」の作業手順書内に記載されていたので、別途「鋼材解体」の作業手順書を作成する。
- ・作業指揮者の指示の下、重量物の取扱経験年数をもとにした適切配置(ペア)で作業を行う。
- ・鋼材解体時等のはさまれ・巻き込まれ災害に対する安全教育を実施する。

- ・解体物の仮置きは、H形鋼の下に受け架台等を設置し、安定する状態での仮置きを計画する。

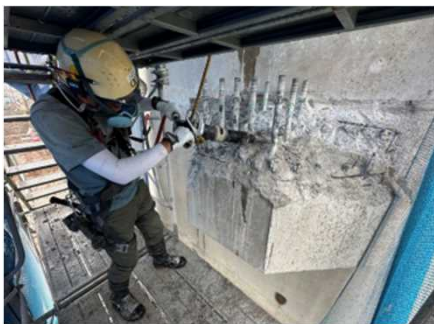
ブレーカー(20.0kg)

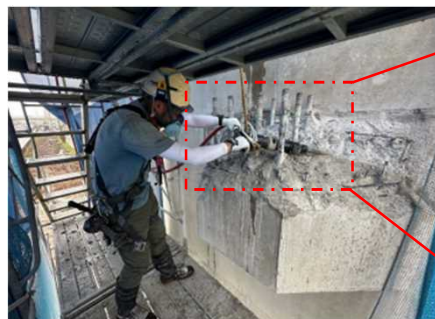
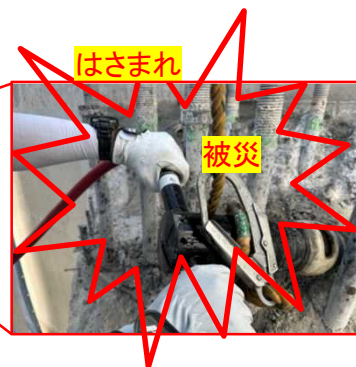
ブレーカーの先端が滑り手前に露出していたアンカー筋に左手中指を挟んだ

- ・水平研りの状態となっておりブレーカーが滑る可能性があるという意識が薄く、アンカーに指を挟む可能性があるとの認識が薄かった。

- ・ブレーカーによりコンクリートを研る際に指等が挟まれる可能性のあるアンカー筋を切断していなかった。

- ・水平研りとならないよう徹底する。(足場と研り面の高低差を無くすよう管理する)
- ・突出したアンカーおよび鉄筋に指等を挟んで、けがをすることをリスクを認識させる。「作業手順書に記載」

- ・ブレーカーのノミの先端から持ち手までは800mmあるが、ノミの長さ200mmを基準として、それを超えないようにアンカー筋および鉄筋を切断する。「作業手順書に記載」

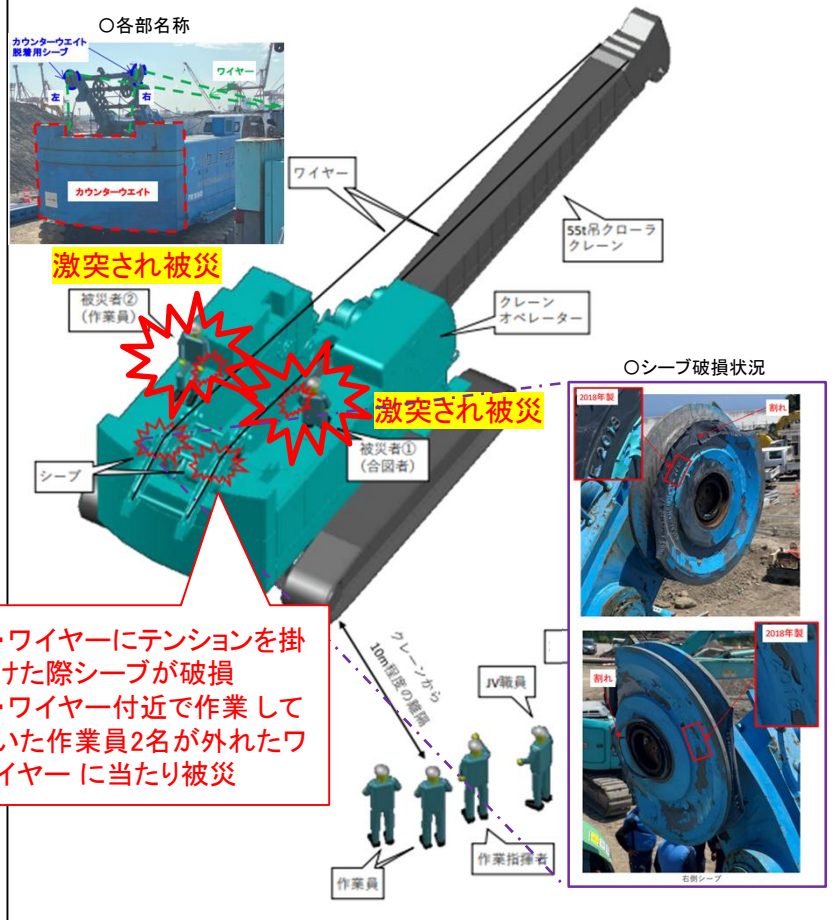
支障物撤去で使用していたせん孔削孔機の解体作業時にカウンターウエイト取り外しをカウンターウエイト脱着用シーブを使用して行っていたが、シーブが破損してワイヤーが外れたその際、ワイヤーの張り等を確認するために近くで作業を行っていた作業員2名が、外れたワイヤーが左手に当たり負傷した。

- ・カウンターウエイトを地切りするまで、ワイヤーの近くに作業員がいた。

- ・カウンターウエイト取り外し時に使用していたカウンターウエイト脱着用シーブが破損した。

- ・クレーン上部から降りるタイミングを、カウンターウエイトが地切りされたタイミングではなく、ワイヤー緊張状態を確認後に変更する(作業手順の変更)。

- ・カウンターウエイト脱着用シーブの点検要領および交換時期の確認を行う。
- ・カウンターウエイト脱着用シーブについて、適切に点検および交換を行う。
- ・当分の間、別のクレーンを使用してカウンターウエイトを取り外す(作業手順の変更)。

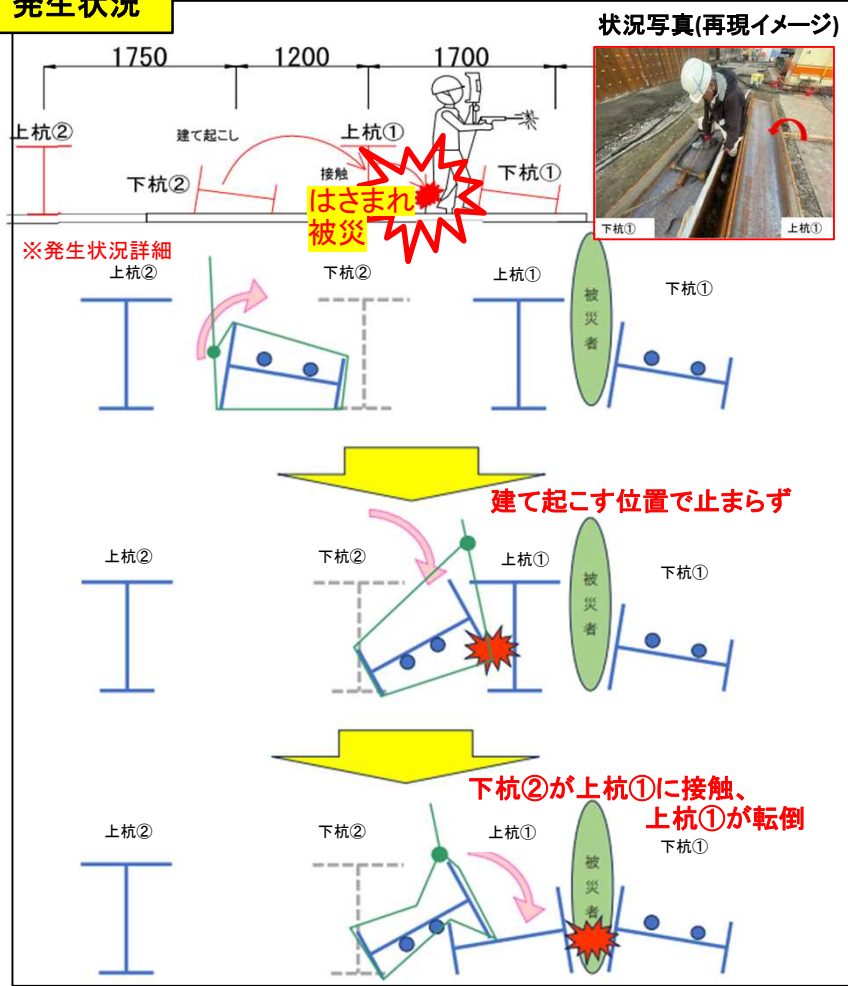
横たわっていた下杭②をクレーンで建て起こす際、建て起こす位置で止まらず、隣に仮置きしていた上杭①に接触し、上杭①が転倒した。上杭①と下杭①の間で、ウォータージェット配管(以下WJ配管)の溶接作業段取りを行っていた被災者の左足がはさまれた。

- ・杭建て起こしのための吊り作業をしている近くでWJ配管の溶接作業を行っていた。
- ・吊り作業を行う際は3m以上の人払いをする必要があったが、完全徹底していなかった。

- ・杭同士の離隔が狭く、杭建て起こし時に反対側に傾いた際に隣に置いてある杭に接触した。

- ・建て起こし作業エリアの立入禁止措置を行い明示する。

- ・杭建て起こし作業を行う場所を限定し、十分な離隔を確保する。
- ・杭建て起こし時、反対側に傾かず建て起こした状態で杭が止まるよう転倒防止対策を行う。(杭が単独で自立させても転倒させない対策)

※再発防止対策として、杭は山留め材の上に置き、ブルマンで固定し転倒対策を行う

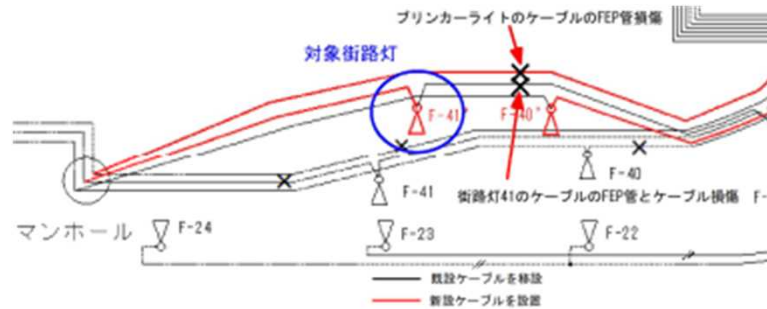
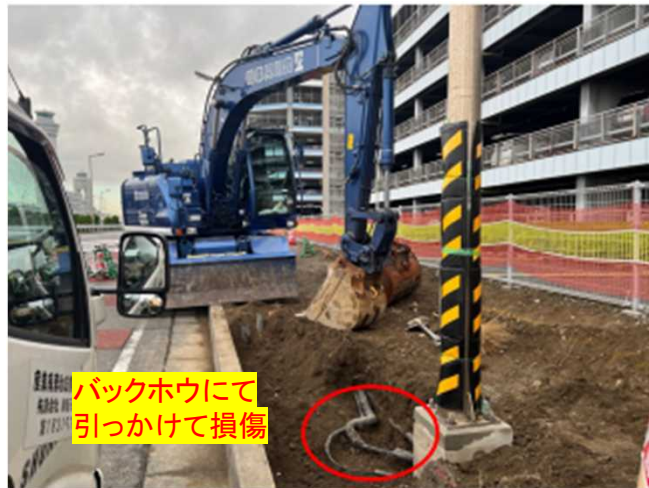
道路拡幅工事で掘削作業を実施していた。
その際に、本工事にて新設および移設した街路灯の地中配線をバックホウにて引っかけて損傷させた。
(※損傷は軽度で街路灯は点灯、他の電気通信設備にも影響無し)

- ・埋設管近接作業時の作業員の埋設管に対する注意が希薄であった。

- ・作業手順書に埋設管近接の掘削方法について具体的な内容が記載されていなかった。
- ・刃先監視員を配置していたものの、役割について具体的に指示していなかった。
- ・道路端部の位置(掘削範囲)を明示していたが、埋設管の位置や人力掘削の範囲を明示していなかった。

- ・作業手順書に掘削方法、注意喚起方法について具体的な手順を記載する。
- ・刃先監視員の役割を作業手順書に記載し、明確にする。
- ・埋設物の位置と人力掘削範囲を地上に明示 元請職員し、誰が見ても埋設管があること、人力で掘削をしなくてはならない範囲がわかるようにする。

- 埋設管からの離隔500mmまでは人力掘削
- 刃先監視員が埋設物の位置、重機掘削位置を確認し、オペレーターに指示
- 埋設位置は元請職員、職長で確認しながら、スプレーまたは棧木で明示 地上に埋設管からの離隔500mmをスプレーにて明示
