令和7年度 事故発生事例 型枠支保鋼材へのはさまれ（腰部骨折）

概要版

令和7年度 事故発生事例

令和7年度トラブル発生事例

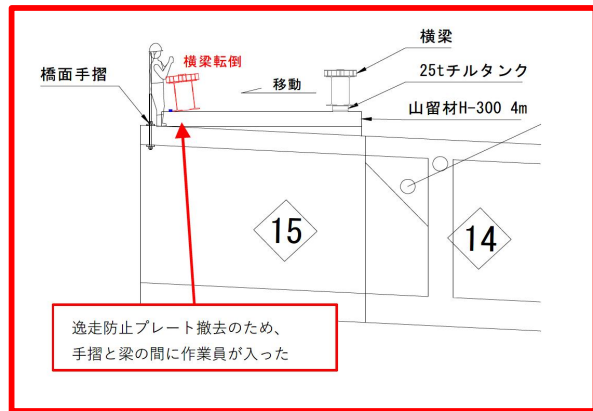
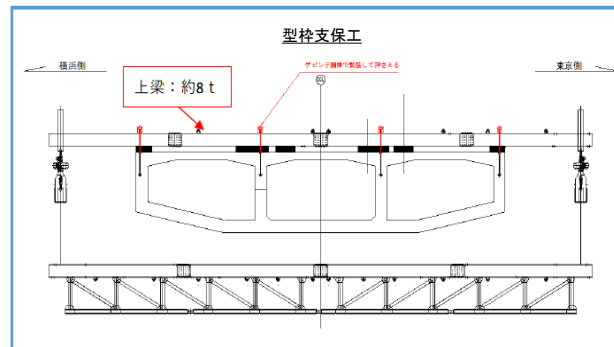
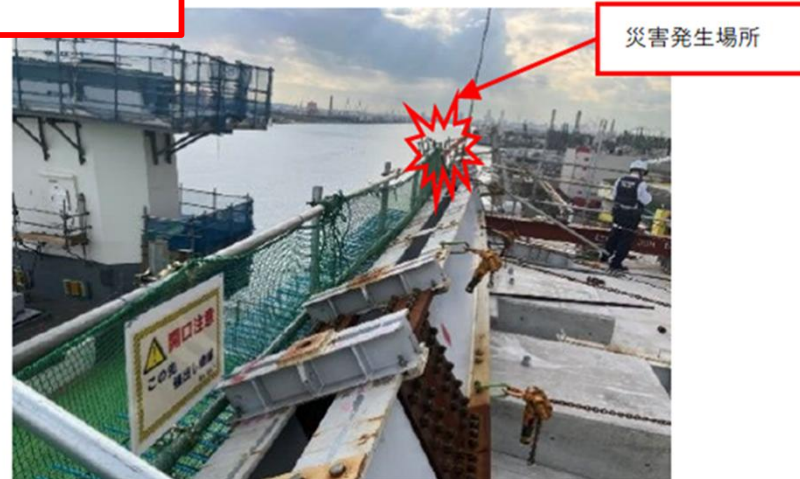
発生状況

PC橋梁の型枠支保設置のため、支保を前面に移動させる作業をしていた。支保工上梁のチルトタンク及び逸走防止プレート撤去のため上梁をジャッキアップし作業をしていたところ風の影響を受け上梁が倒れ作業員が上梁と橋面手摺に挟まれ負傷した。

災害発生状況

- 【物的要因】
- ・支保鋼材の下梁が風の影響で揺れて想定外の水平力が上梁に伝わった。
- 【管理的要因】
- ・鋼材等の重量物作業に対し想定外の力が作用することを予想し災害発生を防ぐためのフェールセーフが不足していた。

- 【物的要因】
- ・支保鋼材上梁を橋面上で移動させる方法はやめ、上梁を所定の位置に設置・固定したうえで支保鋼材下梁を設計位置直下までクレーンで吊り上げ接続する方法とする。
- 【管理的要因】
- ・鋼材の想定外の動きに備え災害防止のフェールセーフ設備を設ける。
 - ・想定したフェールセーフ設備が有効に機能していることを確認する。

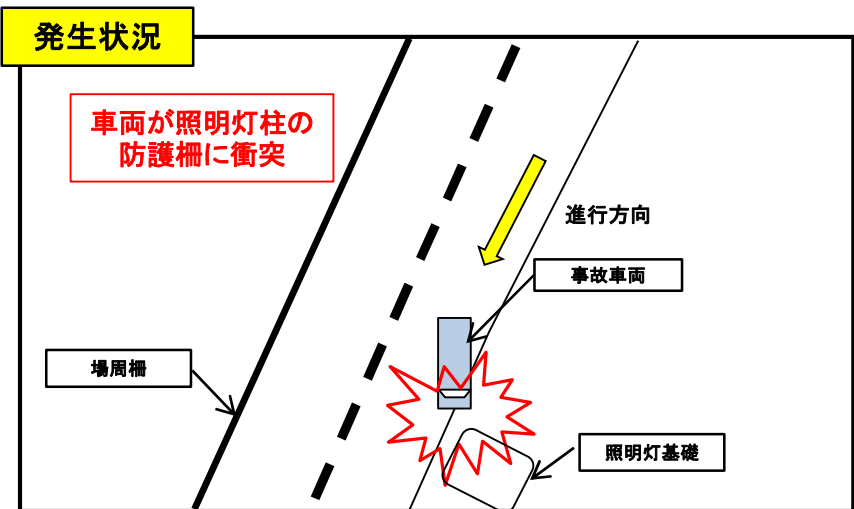
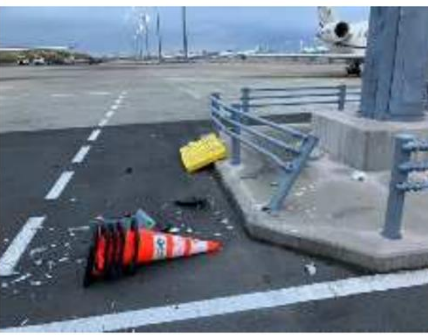
施設損傷写真

【事故概要】~~~~~
現場作業終了後、現場から場外へ退場するために、場周道路を車両で移動中、運転手の居眠り運転により、照明灯柱の防護柵に衝突した。
車内に乗っていた運転手は負傷した。

- ① 休日を挟み、生活リズムの変化から昼夜逆転となり、勤務当日の昼に睡眠をとれなかったため眠気があった。

- ② 退場ルートは、運転距離が長く、直線部も多かったため眠くなりやすかった。
- ③ 退場ルートは、停止して仮眠することが出来なかった。

- ④ 眠気についての確認と管理ができていなかった。

- ①-1 各個人の体調管理を徹底させる。
- ①-2 入退出前に眠気管理チェックシートに基づき、前日の睡眠時間及び眠気の有無について自己申告させる。

- ②-1 全車入退出時は、現場から最も近いルートを使用する。
- ②-2 スヌーズ付き目覚まし時計を車内に設ける
- ③ 仮設ヤードに車内で仮眠を取れるスペースを確保する。

- ④-1 入退出前に眠気管理チェックシートを用いて、前日の睡眠時間及び眠気の有無について確認する。
- ④-2 眠気管理チェックシートに基づき、睡眠時間が3時間未満、又は眠気を感じる作業員に関しては、相乗運転か仮眠を取らせる。
- ④-3 本事例が風化しないように居眠り運転防止に関する動画を視聴させ、理解度テストを受講させる。

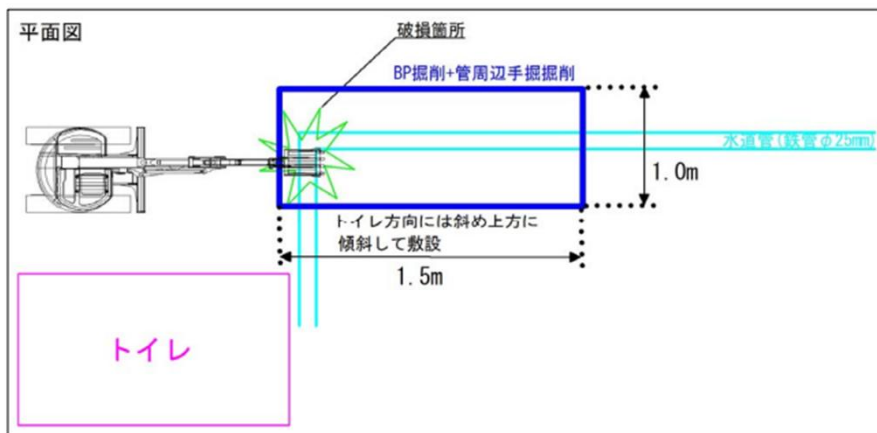
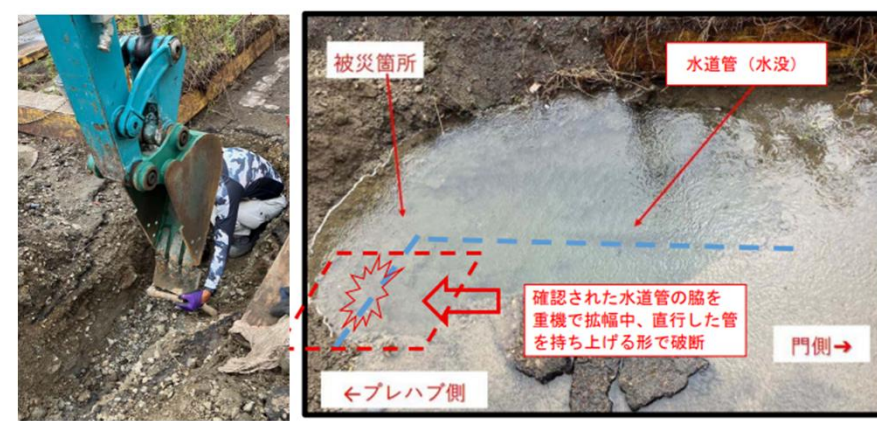
発生状況

【事故概要】~~~~~
観測機器の撤去のため、埋設配線の試掘を行っていたところ、既設水道管を破損させた。

<人的要因>
①貸与された埋設図面を鵜呑みにして、試掘作業を実施した。
②不明管を確認し、その延長を探る際に、前方の水道蛇口のもので直線に敷設されたものと判断し、拡幅に重機を用いた。
③管の敷設深度付近まで重機を用いた。

<物的要因>
④既設水道管の平面位置及び撤去予定の観測機器の平面位置が設計図面と異なっていた。

<管理的要因>
⑤現場管理者は、次の試掘場所については自己判断で設定し、作業を行った。

<人的要因>
①計画図で示された範囲だけでなく、施設にある既往の水道管や下水管といった埋設物の位置を確認する。
②埋設物が想定される深度付近は傾斜や継手等の可能性もあると考えて、手掘りにより丁寧に試掘を行う。
③深さ30cm以深は重機を用いない。

<物的要因>
④図面は参考にとどめ、施設内の既往の水道管や下水管といった埋設物の位置をすべて確認する。(メーター、ハンドホールを全て開けて確認)

<管理的要因>
⑤現場担当者は管理技術者に次の作業場所の候補を伝え、両者で埋設物やその他留意点について情報を共有し、現地作業員に周知すること。

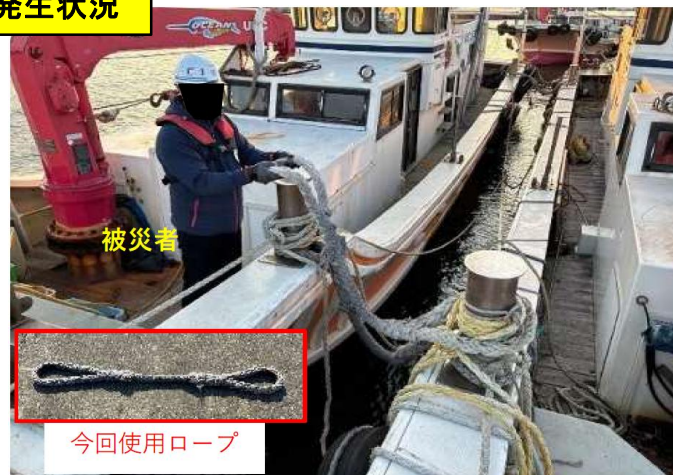
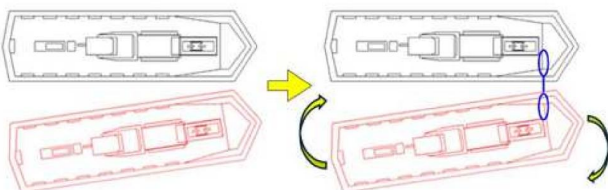
発生状況

現場作業終了後、潜水士船係留時、潜水士船が慣性で移動している最中に、船員が船首側の係留ロープを掛けたため、当該ロープが緊張し右手の指3本が挟まれ負傷した。

①係留中の潜水船ピットのロープを自船のピットに掛ける作業を日常的に行っていたため、係留ロープとピットに手を挟むことを軽視していた。

②停泊用の係留ロープに挟まれ防止の対策がされていなかった。

③係留ロープ取り扱い時の注意喚起表示が無かった。

④係留中の潜水士船に横付けする作業について、ルールが明確となっていなかった。

①係留作業時の、挟まれリスクを再認識するため、KYで危険ポイントとその対策を周知し記載する

②停泊用の係留ロープの両側および端部に補助ロープを取り付け、係留作業時はその補助ロープを持ち、ロープ本体を持たないようにする。

③ピット上に注意喚起表示をすることで、係留作業時の危険性を見える化する。

④係船時の作業指揮者を選任し、作業手順の確認・指揮にあたる。

⑤具体的な作業手順書を作成し、作業指揮者から作業員へ周知する。

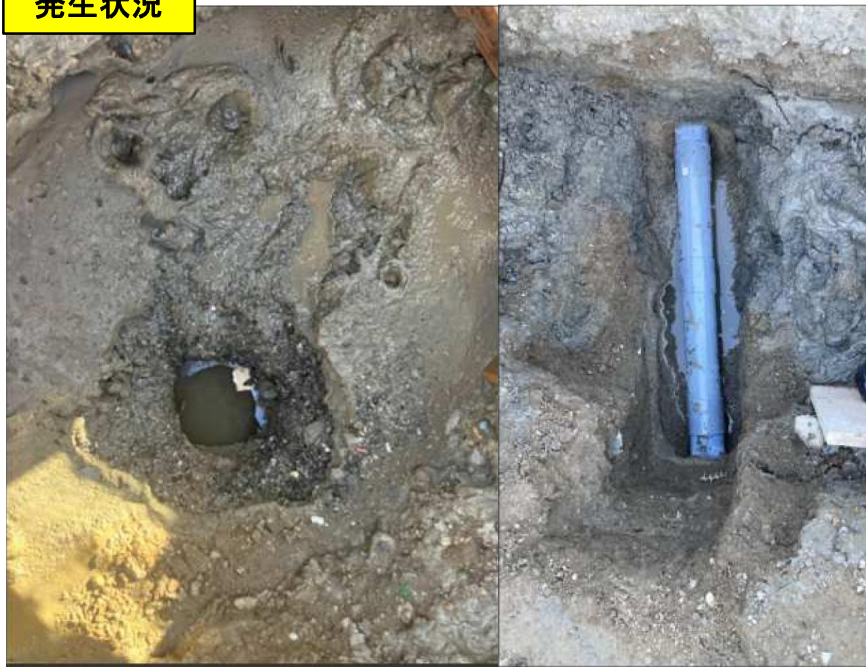
発生状況

・庁舎敷地内の地盤改良のための削孔作業中に下水管を損傷させた。

損傷した埋設污水管 φ 150

① 損傷させた下水管は試掘時に近接するマンホール内の管の深度まで掘削しても確認できなかったこと及び想定外の無数の不明管が発見されたため再試掘を失念した。

② 近接する他方のマンホールの柵に水が溜まっていたため下水管の深さを確認できなかった。

③ 埋設台帳に記載が無い場合、全面的に試掘を掛けたところ、無数の不明管が確認されたため、全てを露出した状態で地盤改良を開始したが、下水管の最終確認が出来ていなかった。

復旧した埋設污水管 φ 150

① 削孔開始前に、都度埋設図面と現場を照らし合わせて確認し、露出済みの配管の他に埋設物がないことを確認する。

② 削孔開始前に、探針棒を用いて1m下まで調査する。支障物が当たった場合は手掘りで確認する。

③ 削孔開始前に、都度埋設図面と現場を照らし合わせて確認し、露出済みの配管の他に埋設物がないことを確認する。

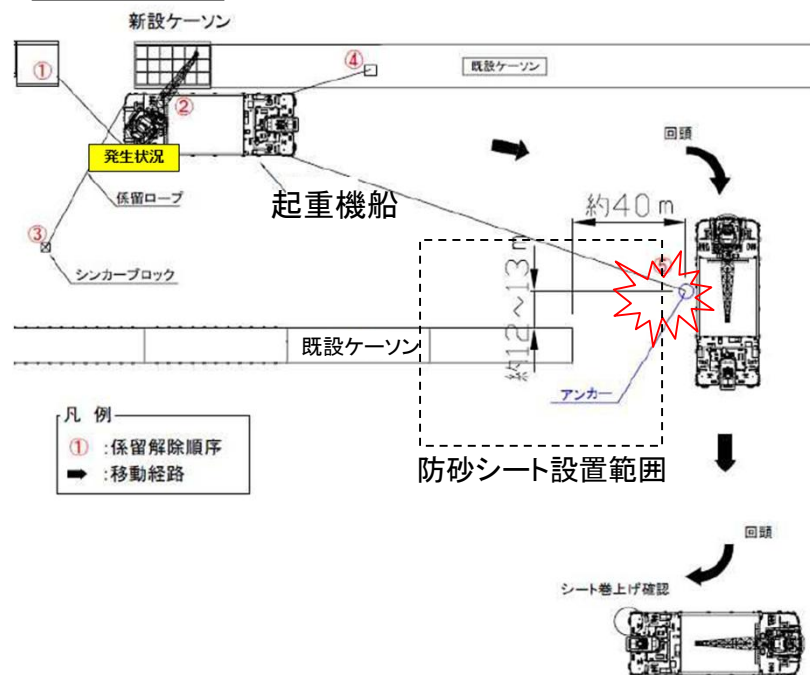
発生状況

・起重機船がケーソン中詰材投入完了後、現場を出域しようとしてアンカーを引き上げる際、防砂シート(港湾管理者にて施工)を損傷させた。

①起重機船のアンカーの位置について図示することなく、元請と起重機船とでアンカー位置および係留方法の相互確認ができていなかった。

①元請が防砂シート敷設範囲を把握していなかった。
②防砂シートの存在は把握していたが起重機船と情報共有ができていなかった。

①元請が提供する現場状況図を基に、起重機船のアンカー位置を明示した作業船係留図を作成し、元請が確認する。作業船はそれに準じて所定の位置に投錨、係留作業を行う。

①元請が周辺の既設構造物等についての情報収集を行い、起重機船業者に対して共有する。また、その情報を現場状況図(または起重機船係留図)に反映し、元請と下請で確認する。

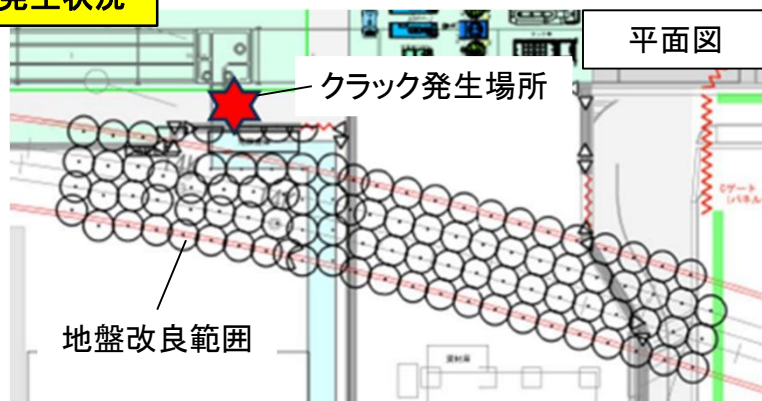
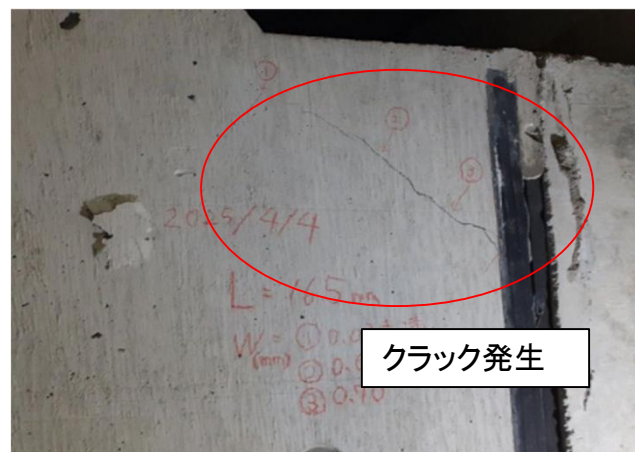
発生状況

・液状化対策工として地盤改良工事（高圧噴射攪拌工法）を実施していたところ、日々監視していた洞道（とうどう）内の中壁にクラックが発生した。

① 暦年で進行する圧密沈下や東日本大震災に起因する沈下などに加えて、本工事の地盤改良に伴う地盤変状が累積した際に、可とう継手部の洞道側中壁（構造目地のみ設置）にクラックが発生したと考えられる。

①-1 機能保持を目的とした管理（ライフラインの機能が損なわれない管理）に重点を置き、ライフラインそのものの目視確認や計測管理を検討する。

①-2 施工前に、ライフラインの機能保持のために洞道内ラック上の配線の余長を確保しておく。

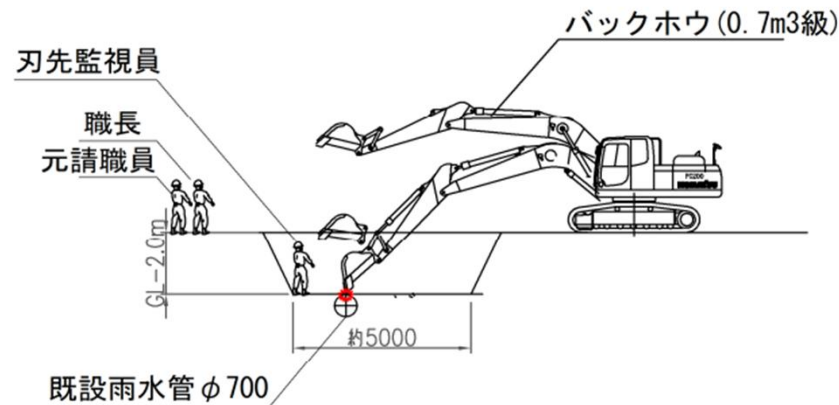
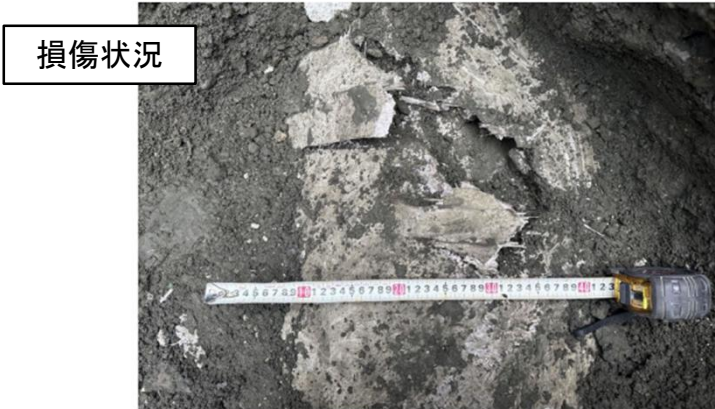
写真 雨水管損傷箇所拡大

- 【工事概要】~~~~~
・躯体築造工事
・事故発生日時: R7.5.12 11:35頃
- 【事故概要】~~~~~
・バックホウにて既設の雨水管を露出する作業を行っていたが、雨水管φ700(FRPM管)に接触し、損傷させた。

①埋設高さを明示する際に、使用した図面データの数字が鮮明でなく、間違った高さを認識し、現地に記載してしまった。

②担当職員が記載した埋設管の高さを他の職員によって確認していなかった。

③協力業者の職長および作業員へ作業内容を説明する際には図面によって指示をしていたが、職長へ指示図面を渡していなかった。

①図面データが不鮮明となるアプリケーションは使用しない。

②埋設管等の高さは施工前にダブルチェックを実施する。

③協力業者の職長へ図面を渡し、双方でチェックできる体制を作る。

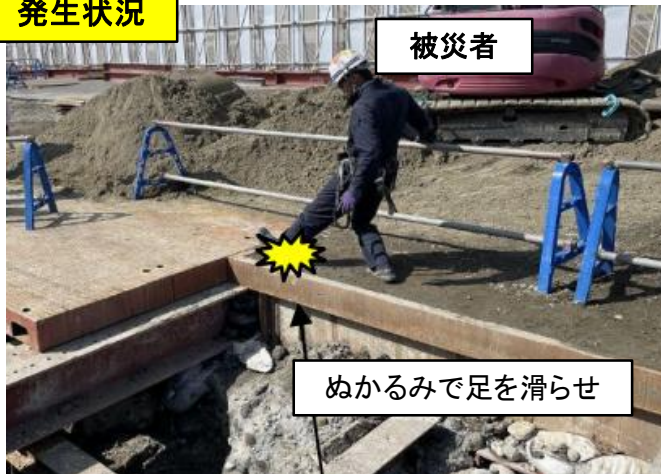
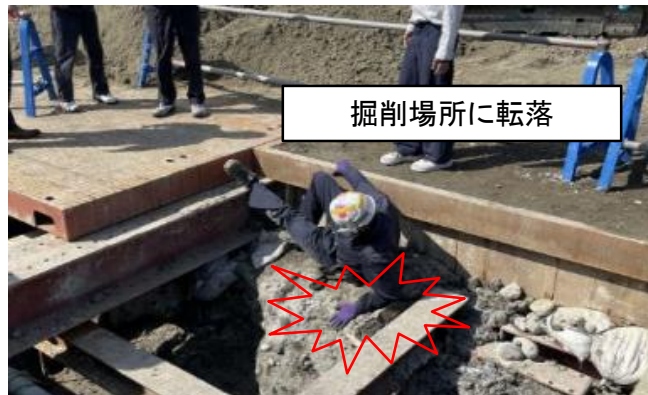
発生状況

・作業通路を小走りで移動中、足を滑らせて、掘削場所に転落し、その際に手をつけて、左手首を負傷した。

①作業における危険性の認識が足りていなかった。

②作業通路が掘削場所と隣接していた。

③当日朝に雨が降ったことを反映したKYが実施されていなかった。

①ぬかるみ箇所を作業開始前に点検、措置(ぬかるみの除去、碎石等の散布)を行う。当該作業の危険性を確認する(現場内は走らない等)

②作業通路は掘削場所から十分な離隔を確保する。

③現地のKY活動で当日の作業環境や内容に対する普段との違いを職長もしくは担当職員が提示し、作業員全員で対策を考える。

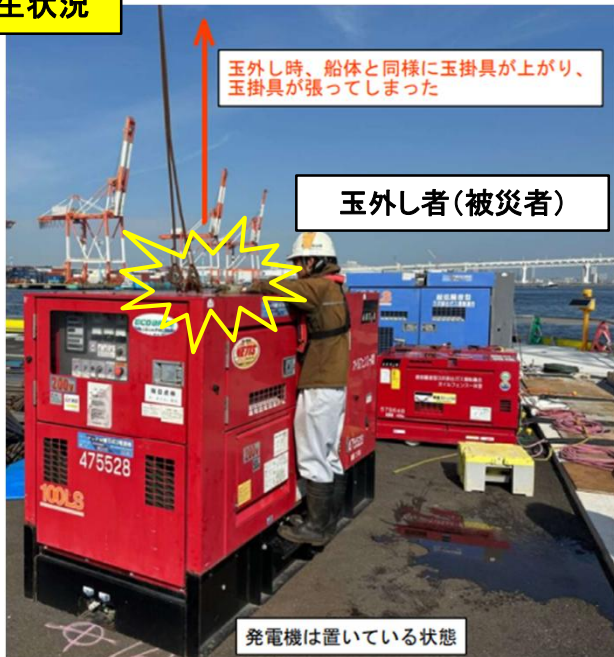
発生状況

・発電機の入替え作業において、発電機に取り付けたシャックルから玉掛フックを外そうとした際、シャックルと玉掛フックの間に左手母指末端部を挟み被災した。(発電機の吊り作業は、海上のハーフセツ台船搭載のクレーンを使用しており、玉外し時に船体が波浪の影響で動揺し、玉掛具が張ってしまった)

①玉外し作業時の体勢が悪く、手元が確認しづらかった。

②船舶の動揺により玉掛用具にテンションが掛かった。

③当該作業に最適な玉掛方法ではなかった。

①発電機の高さに応じた適切な作業台を設置する。

②船舶の動揺による影響を受けないよう重量2~4tの発電機の玉掛け・玉外し作業は、シャックルをナイロンスリングに変更して、ナイロンスリングが発電機の天端より下にある状態で行う。

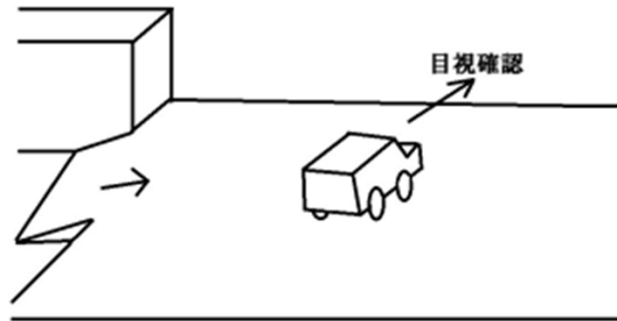
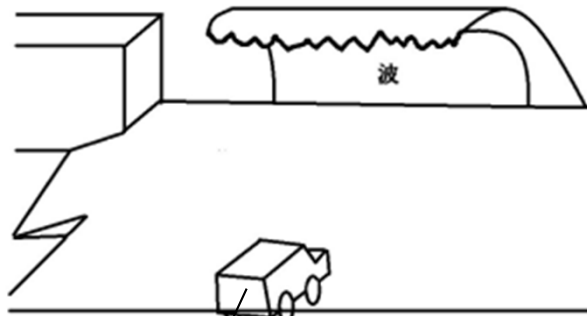
・防波堤上で巡回中、高波浪により巡回に使っていた車両が海中に転落した。

越波により車両が海中へ転落

②車両の停止位置を越波が来る防波堤先端にしていた。

③明確な立入中止基準を設けていなかった。

②車両の停止位置を越波が来ない防波堤根元にし、釣り人への退去勧告は拡声器を用いて行う。

③立入中止基準の見直し(従来の目視に加え、中止基準を数値化)

④管理職側で当日の気象・海象予測の把握を行い、立入中止基準を元に巡回警備員と打合せを行い、判断する。

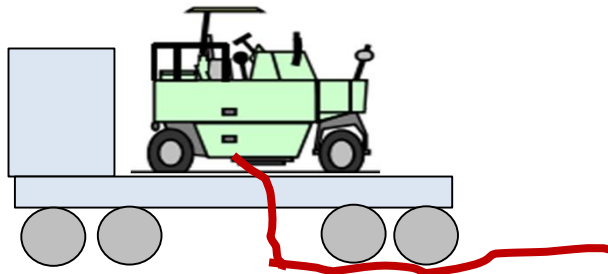
清掃状況

・夜間の舗装作業終了後、回送車に乗せられたタイヤローラーから作動油が流出し、滑走路上に作動油を流出させた。

1m×2m程度の範囲に加え、
回送車走行ルートに回送車荷
台から落ちた作動油がルート
上に点在している状況

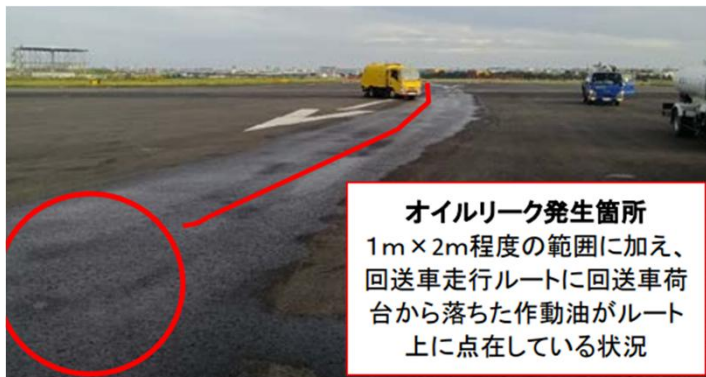
オイルリーク発生箇所

①作動油漏れが回送車積込時に発見できなかった

②油圧ホースが破損した

③回送車への機械積込時の機械の油漏れについて点検が決められていなかった

①回送時に運転手は機械からの油漏れがないか機械を1周して確認する
(元請職員も立会)

②特定自主検査、月例点検、始業前点検を確実に実施し、事前に察知できる故障については対応を行う。

本工事で使用するローラーについては製造から20年以内で可能な限り新しい機械を準備して使用する

④油分流出時の緊急対応資機材の確保と緊急時対応の実施体制を維持する

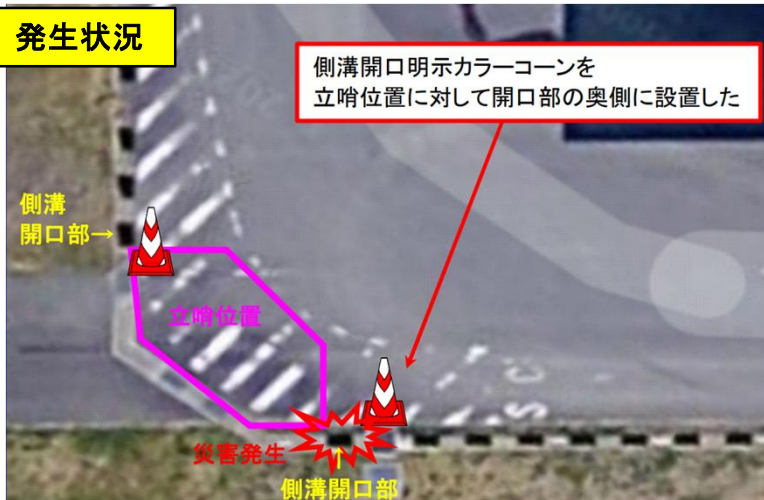
発生状況

・夜間工事の車両誘導中に側溝開口部に足を落として、足を負傷した。

①側溝開口部明示カラーコーンを立哨位置に対して開口部の奥側に設置した。

②誘導業務位置に側溝開口部があった。

③側溝開口部明示用カラーコーンの設置位置を明確に指示していなかった。

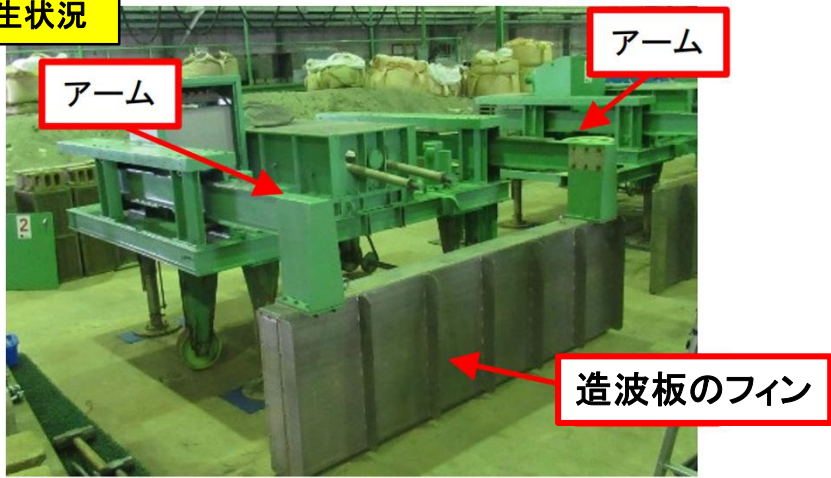
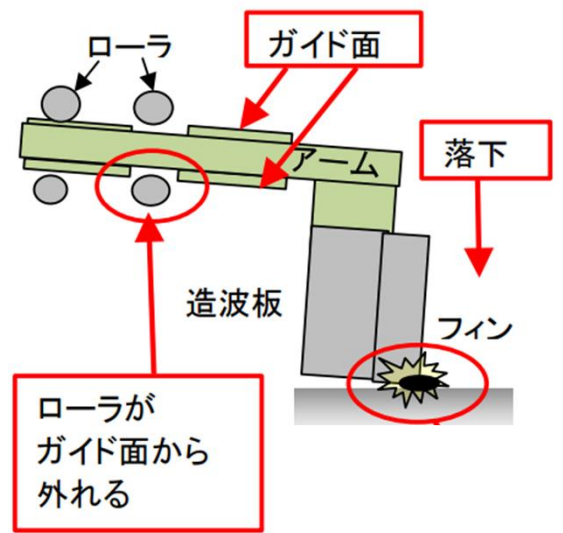
発生状況

【事故概要】~~~~~
・造波板取外し作業中に造波板前部のフィンが足の上に落下し、足を負傷した。

- <人的要因>
- ①造波板のアームが前方に動くときローラがアーム下のガイド面から外れるが、ローラが外れる位置までアームが動いているか、確認が出来ていなかった。
- <物的要因>
- ②造波板のアームは上下のローラで挟まれており、アームが前方に動くときローラがガイド面から外れてしまい、アームが前方に傾き、造波板前部のフィンが下がることで、床面との間で挟まれが起る可能性があった。
- <管理的要因>
- ③既に6台中5台の造波機の撤去を完了していたが、それらの撤去時に得られた危険ポイントに関する知見を活用できなかった。

- <人的要因>
- ①ローラが外れる位置を明示、複数名で作業を実施し、ローラが外れる位置に無いことを常に確認する。
- <物的要因>
- ②造波板が前後に動かないよう、くさびなどで固定する。造波板組立作業では、造波板下に足が入らぬよう、造波板前後面にあらかじめ角材を置き、足が入らないような処置を実施する。
- <管理的要因>
- ③発生した要因及び対策を共有して作業開始前に周知徹底する。

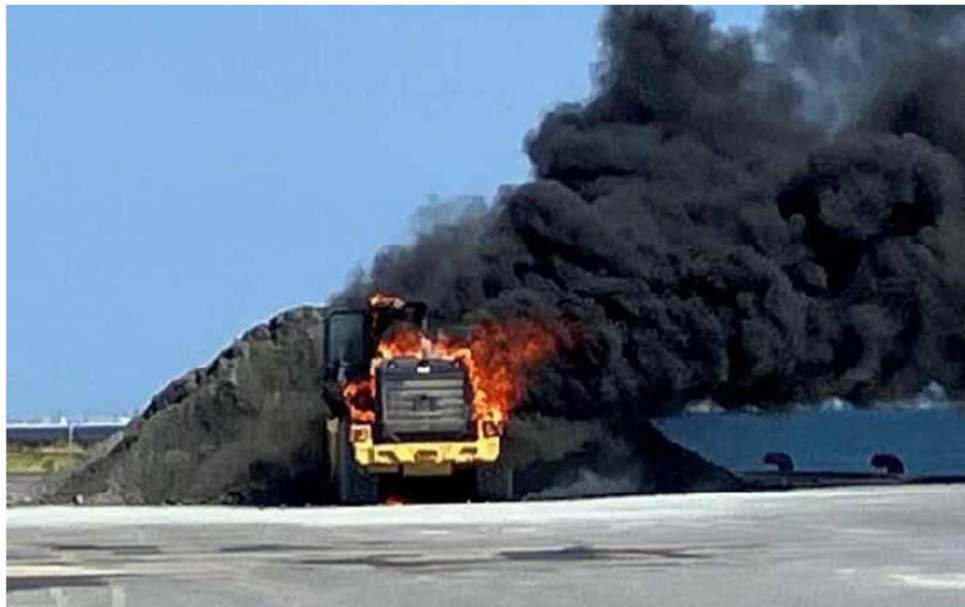
発生状況

・ホイールローダーにて10tダンプトラックへ土砂積込作業時に、ホイールローダー運転席後方にて爆発音がするとともに煙が上がり、その後ホイールローダーが発火した。（運転者は車外へ退避し、怪我はなし）

・火元は運転席後方の電気配線。発火原因は調査中

①発火原因は不明（消防で調査中。出火元は運転席背後の電気配線）

②高温での作業環境により、電気系統の配線等に不具合が生じて発火する可能性が考えられる。

①積込作業等、所定の能力を超えて高負荷となりような重機操作はしない。

②-1型式または製造年が異なる機械を使用する。

②-2機体が高温とならないよう散水をする。

③-1持込機械の点検結果を確認する。

③-2始業前点検を実施する。

（電気配線の点検を追加）

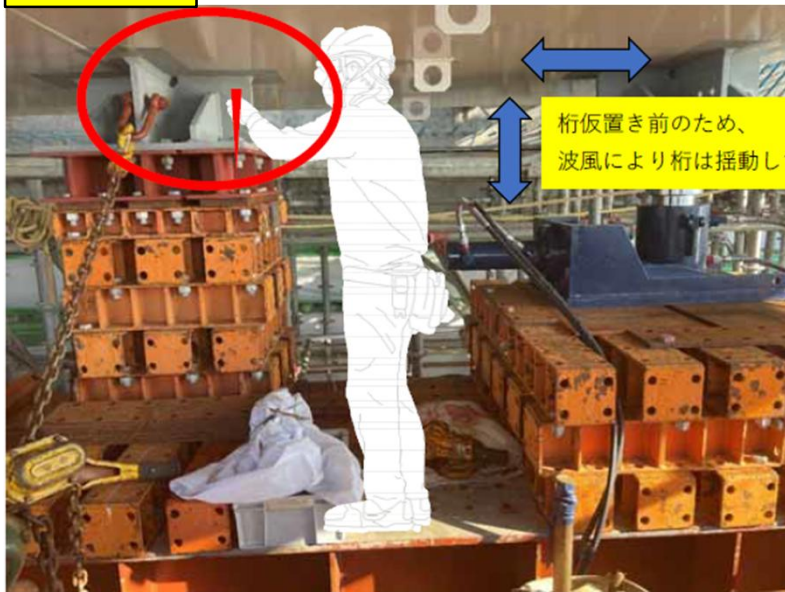
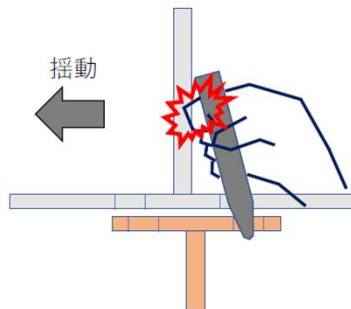
発生状況

・起重機船を用いた接合桁の架設作業において、ボルト固定用孔を寄せピンを用いて、孔合わせ作業を行っている際に、起重機船の揺動により、鋼材の間に指を挟み受傷した。

①直前に作業場所の職長より指の挟まれにするヒヤリハットを現認され指導があったにもかかわらず油断、軽視した

①寄せピンを挿入する場所が狭くて、挟まれる可能性が有る孔にピンを差した

②リブに近い位置に手で掴んだピンを差した

①起重機船特有の吊荷の揺動の危険度に関する教育が不十分だった

①FC架設特有の桁の揺動に関する危険性を教育する

①起重機船を使用した架設を行う際には、ピンを差す位置を決める

②孔合わせには曲がりレンチを使用して、リブやフランジなどの狭隘部に手を入れない

<管理的要因> 作業手順書に起重機船特有の吊荷の揺動に関する対策を織り込み、作業員に周知・徹底する

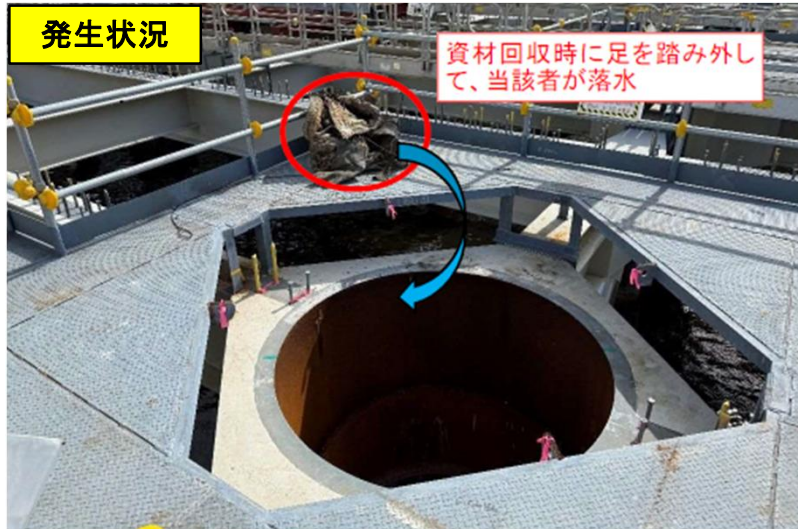
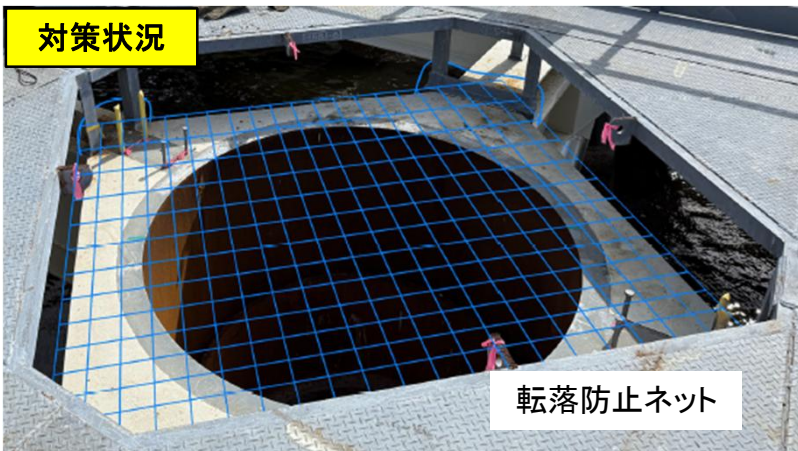
・ジャケット上レグ周りの足場に置いてある資材を当該者が移動しようとしていた際、足場から足を踏み外して鋼管内へ落水した

- ①鋼管内に海水があり、安全帯をかける意識が薄れていた。
- ②資材は、自分1人で運べると思い、回収作業をした。
- ③安全帯使用ルールと資材集積・回収の作業手順不遵守。

- ①資材が運びづらい形状のため、運搬時にバランスを崩した。

- ①職長からの作業指示(作業分担・内容)が正確に伝わっておらず、当該者が一人で作業をしてしまった。
- ②レグ開口部付近は、開口部養生をしておらず、安全帯使用を前提としていたが、資材運搬のみであったため、安全帯を使用しなかった。

- ①開口部へ音声ガイダンス設置による注意喚起、安全教育の実施
- ②ジャケット上での作業は2名以上で行う
- ③KY時に作業内容と作業手順を作業者が具体的に発表し、KY用紙に記録する。

- ①運びづらい形状のものは、袋に入れるか、結束する。まとめたものは、クレーンを使用して当該箇所へ移動する。

- ①人的要因の②③に同じ
- ②レグ蓋を仮設置し、作業床を確保。レグ内作業実施時は、安全帯の着用を徹底するとともに墜落防止ネットを設置する。

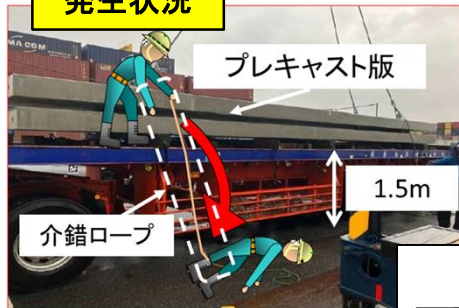
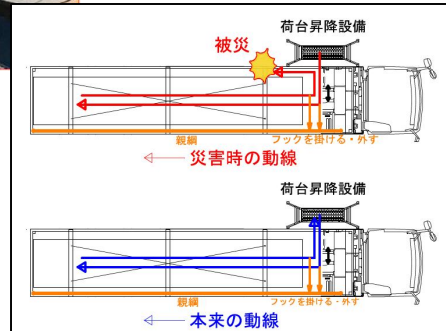
発生状況

・作業員がトレーラー荷台にて舗装版(プレキャスト版)の荷下ろし作業のため玉掛作業を行った後、吊上げ前に吊具を点検するために荷台内を移動したところ、介錯ロープに足をとられ荷台から左半身から落下し、負傷。

- ①進捗が遅れて焦っていたため、決められた動線以外を歩いた
- ②2m未満の高さだったため、転落に対して油断した
- ③介錯ロープを跨いでしまった
- ④雨具を着用していたため、視界が悪く足元の確認が不足していた
- ⑤作業が2日目のため慣れが生じていた

- ①立入禁止の明示をしていなかった
- ②躓きそうな場所への明示が不足

- ①トレーラーにプレキャスト版を積載後の動線における注意喚起不足
- ②目標の進捗(運搬数量)を見誤っていた。

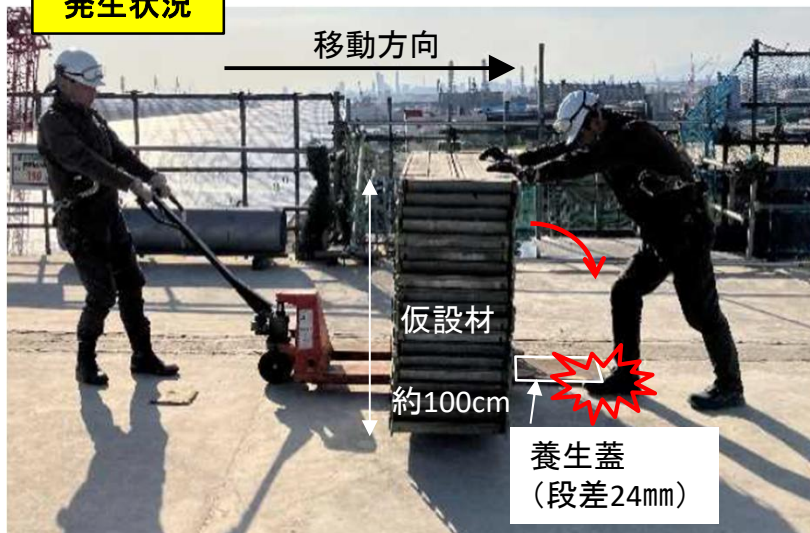
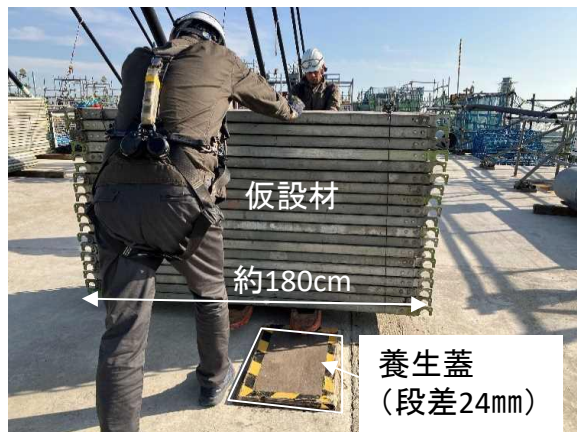
発生状況

・足場組立用の仮設材(鋼製足場板)をパレットフォークで運搬時、橋面に設置してある排水柵の養生蓋によって生じた段差に引っ掛かり、運搬していた仮設材が転倒し、左足甲がはさまり被災した。

- ①現場内で周知している運搬通路(段差が無いルート)以外の所を通った
- ②積んだ材料が高くパレットフォーク操作者が前方の確認ができなかったため、橋面の排水柵開口養生の段差(24mm)に気が付かなかった
- ③積み荷が倒れやすいパレットフォーク前面で介添えを行っていた。

- ①橋面に排水柵開口養生の段差(24mm)があった
- ②運搬していた材料(鋼製足場板)を19枚積み上み上げて番線で固定していたが、高さが約100cmとなっており、倒れやすい状態だった。

- ①運搬通路(段差が無いルート)の周知が足りなかった

- ①朝礼や安全教育等で繰り返し運搬通路の周知を行う
- ②積み荷により前方の確認ができない場合は、パレットフォーク操作者は資機材運搬時にルート上に運搬に支障となるものが無いことを確認するとともに、補助(介添え)員を配置する
- ③積み荷が倒れにくい側(側面)で介添えを行う。

- ①排水柵開口養生をベニヤ板から鉄板(3mm)に変更し、橋面上の段差を極力小さくする。
- ②運搬前に、運搬する材料の幅に対する高さを確認し、倒れやすい不安定な場合は分割する等、倒れにくい状態で運搬する

- ①朝礼や安全教育等で繰り返し運搬通路の周知を行う。運搬通路の明示(看板等)を行う。

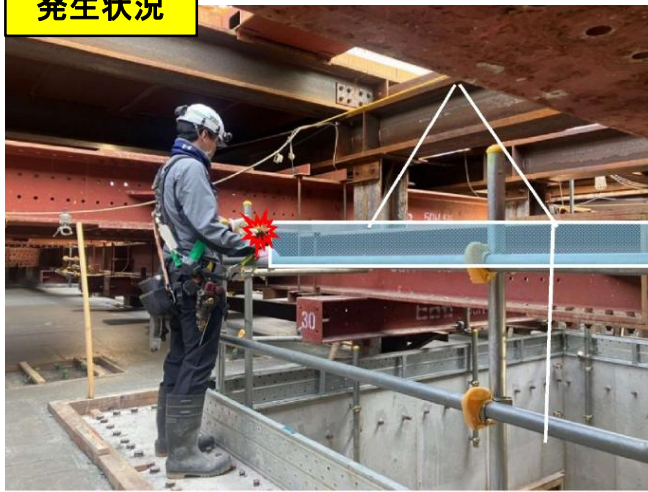
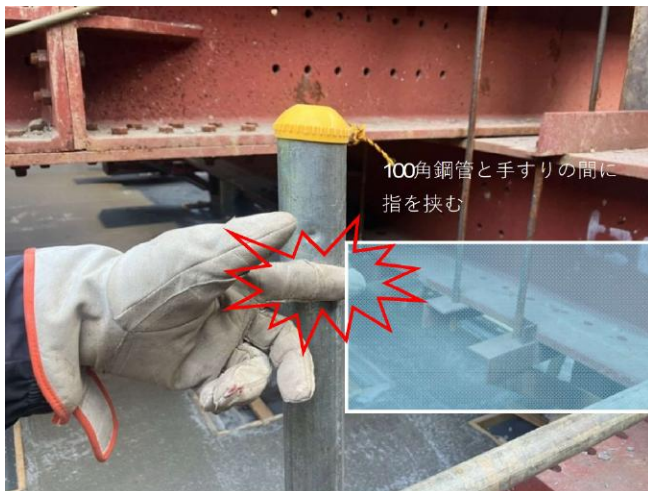
発生状況

・開口部よりクレーンにて型枠資材の角パイプを搬出する作業を行っている際に、吊り荷のワイヤーが開口部の切梁に接触し吊り荷が水平方向に触れ、合図者の指が吊り荷と手すりに挟まれ負傷した。

①ワイヤーが仮設鋼材に接触して吊荷が振れた、また、手すりとの仮設鋼材の位置関係が近く回転に必要な十分なスペースがなかった。

③狭隘な作業空間から揚重する計画になっていた。

①仮設鋼材にワイヤーが接触しないように広いスペースを確保するため、開口部養生手摺の形状を変更する。

②長尺物揚重に対する対策として、開口部養生手摺の形状を変更する。

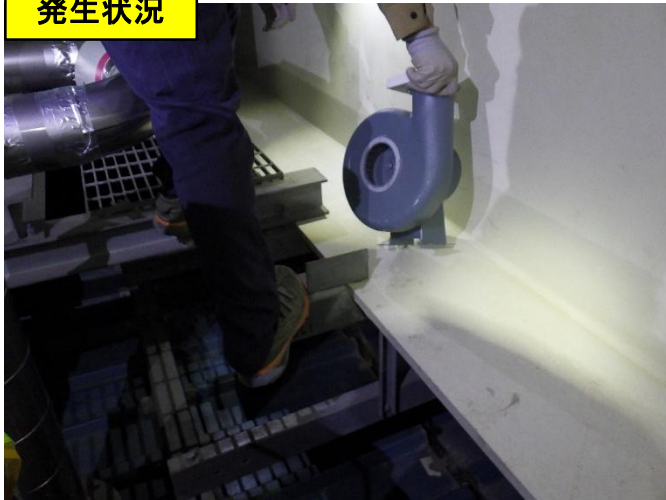
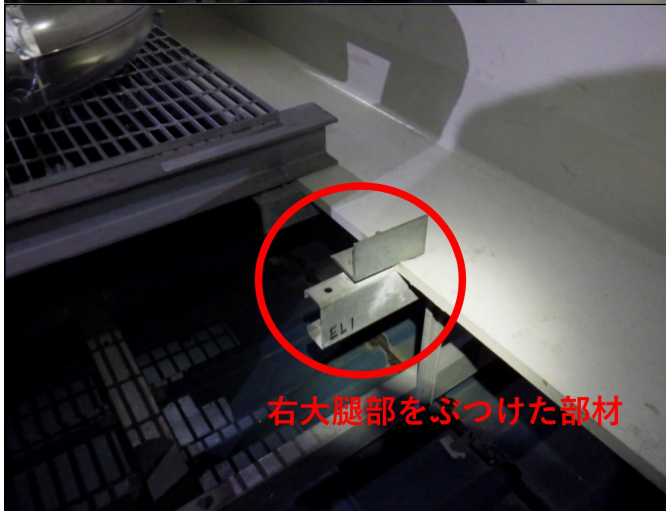
発生状況

・設備更新作業の資材運搬時に不安定な体制で資材を横移動しようとした際に足を滑らせて太股を負傷した。

右大腿部をぶつけた部材

①不安定な体制で設備の交換部品を持ち上げたため、バランスを崩して転倒した。

②暗い作業環境だったため、足元を確認しづらかった。

③作業時の移動に関するルールは手順書に記載していたが、高低差のある場所の移動に関するルールについては記載しておらず、作業前に危険なポイントの指示が出来ていなかった。

①体を安定させた状態にしてから部品を持ち上げる。

②ライトの照度を上げる。スティックライト等で暗所を減らす。

③移動ルールに高低差のある場所の移動について記載する。危険なポイントを周知・確認してから作業を開始する。

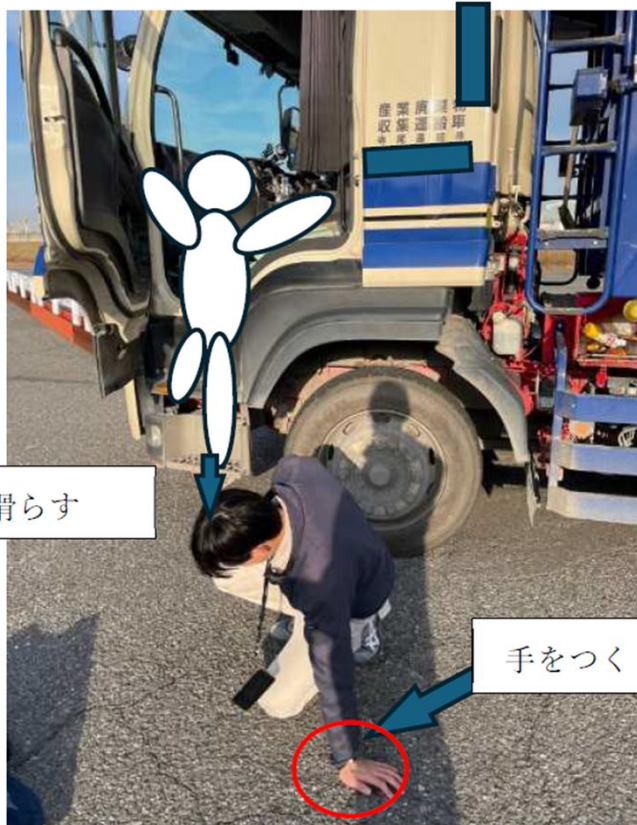
発生状況

・ダンプ降車時に手摺を使って背面から降りる際に下段ステップから足を滑らし、そのまま地面に転倒し、手首を負傷(粉碎骨折)

【事故発生原因】
＜人的要因＞
①足元を見ないでの降車
②身体の支持不足

【事故防止のポイント】
＜人的要因＞
①足元を見て降車
②3点支持での降車、乗車の徹底
