水中ドローンによる漁港施設 水中部の点検と他分野への活用

2024年2月26日

第15回
横浜技調技術交流会

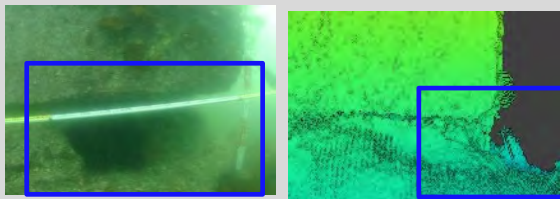
欠損
(2.1×0.7m)

- FIFISH、BlueROVとも動画からCO構造物の欠損や微細なひび、鋼構造物の腐食や開孔部を明瞭に確認できた。
- 流速が速い場合、CO構造物では鉛直移動による撮影では水中ドローンが流されて未撮影部が発生した。
- 鋼矢板は凹凸が鉛直方向に連続しているため、凹凸に沿った鉛直移動による撮影が効率的であった。

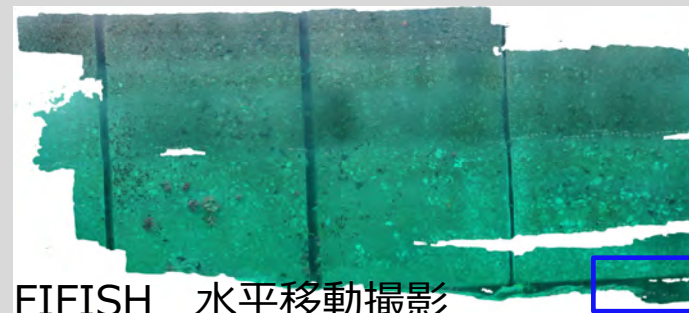
FIFISH 水平移動撮影

欠損

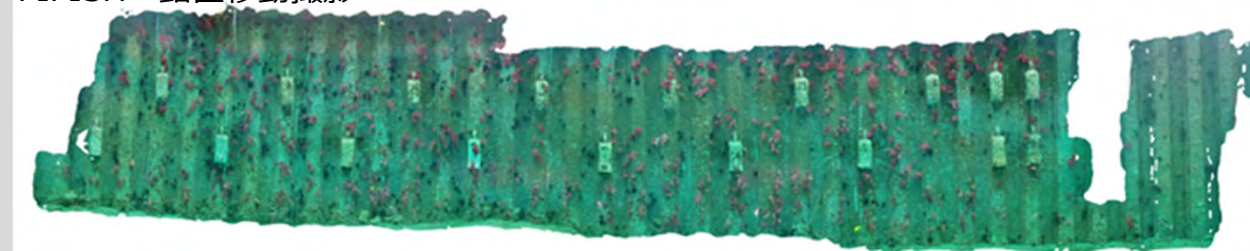
FIFISH 鉛直移動撮影

矢板護岸と防食陽極

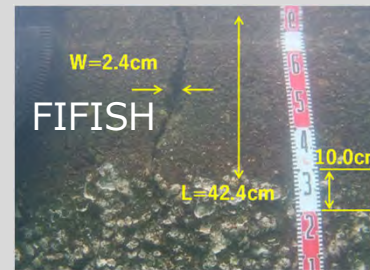
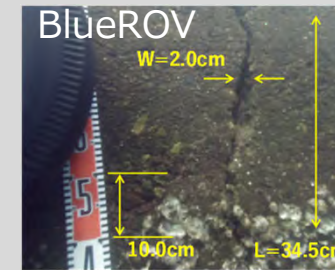
ひび割れ
(幅3mm以下)

- FIFISH、BlueROVとも音響機器では計測できない微細なひびや鋼管の腐食も明瞭に確認できた。
- スタッフを垂下し目盛から変状の大きさを推定したが、変状に密着しないため誤差が大きい。

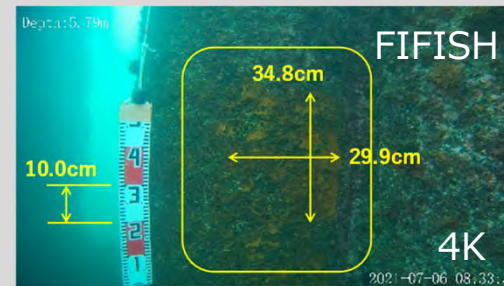
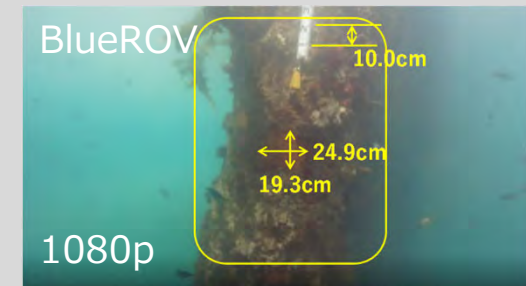
腐食

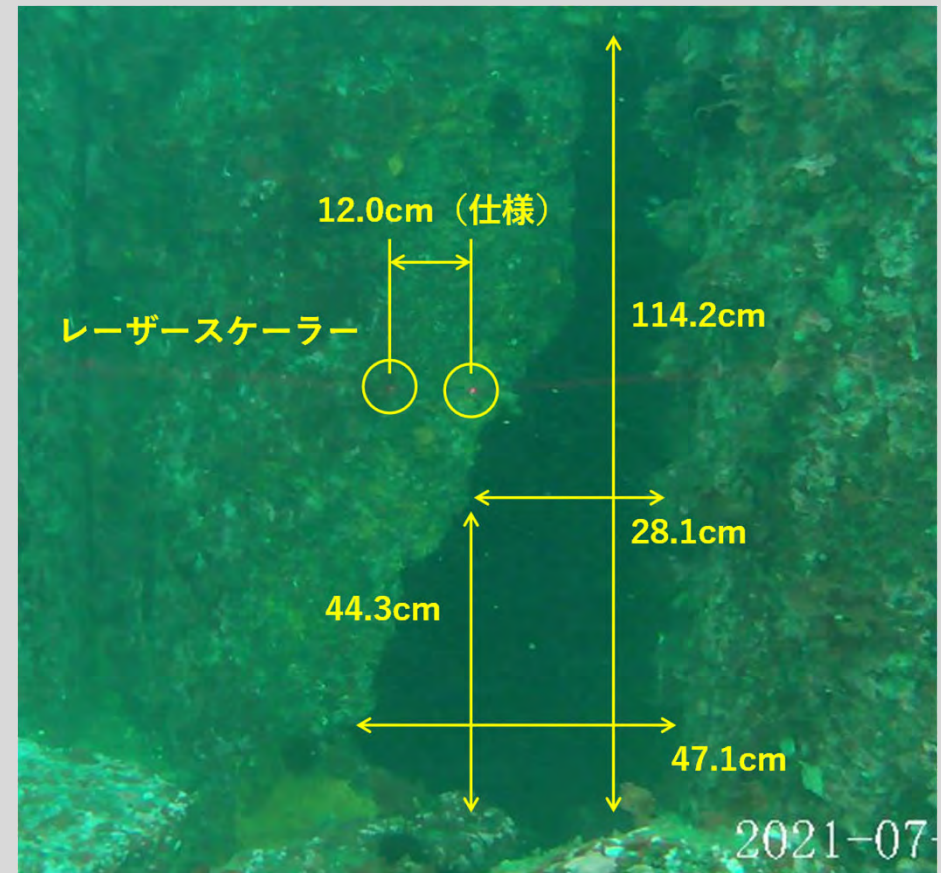
大槌漁港鋼管矢板基底部変状のサイズ計測

- FIFISH、BlueROVは**レーザースケーラー**を搭載可能。変状撮影に活用する事により**正確にサイズを計測**することができた。
- 機種によりソナーによる距離ロックやAIによるフォーカスロック等の機能がある。
- レーザースケーラーは**濁りが強いと使用できない**。

- 濁度が低い場合、計測対象とした**すべての変状**に対し、水中ドローン及び垂下式カメラの**適用性が確認された。**
