水中ドローンを使用した 海洋構造物の調査

第8回 技術交流会
ポートコンサルタント(株)
内藤 輝

事例①：A護岸（控え矢板式護岸） 腐食代で設計された無防食の護岸

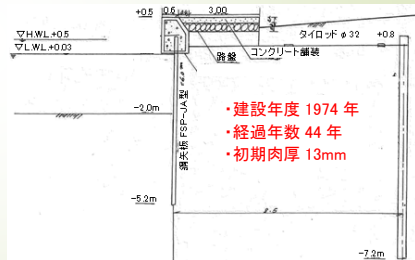
- 隣接護岸の鋼矢板に腐食穴が多数発見
- 腐食代で設計されている当該施設も鋼矢板の腐食が懸念される
- 目的①：水中ドローンを用いて、劣化度判定や損傷図を作成する。

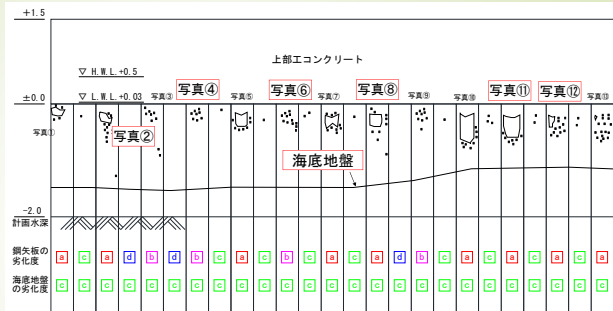
事例①：A護岸の調査結果

- 1ブロック10m区間で貫通孔は9箇所（全て凸面）
- 調査時間は20分程度。
- 開孔部の奥が空洞になっている。
- 海底地盤も0.5~1m程度の堆積があり、護岸背後の土砂が流出したものと想定。
- 潜水土の目視と同じ評価が得られた。

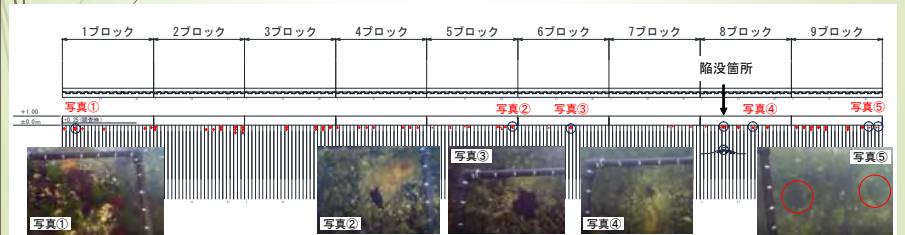
腐食穴の直下における海底地盤の堆積状況

- 他の腐食穴では海底地盤に堆積はない。
- 土砂流出箇所の砂は、粒径が揃った細砂である。
- 土砂流出は、背後地盤の粒径にも関係していることが伺える。
