# 栈橋部上部ジャケットの製作について

～ 拠点工場における上部ジャケットの製作フローと品質管理について～

平成19年12月21日 ジャケット製作工区  
石原達也・立花周作・吉田誠太郎

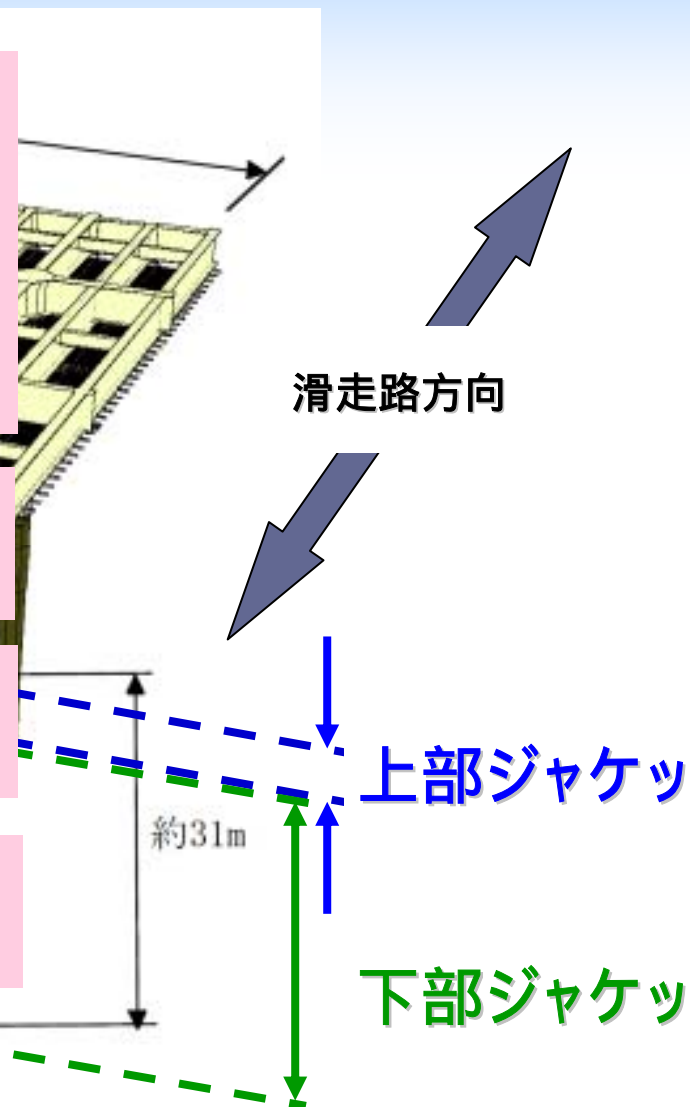
# ■ 下部ジャケットの構造概要

鋼管レグ配置 :

@ 31.5 m (滑走路平行方向)

@ 15.0 m (滑走路直角方向)

鋼管レグサイズ : 1.6 ~ 1.9 m

鋼管レグ本数 : 全1165本

標準重量 : 約500ton / 基

鋼管レグ

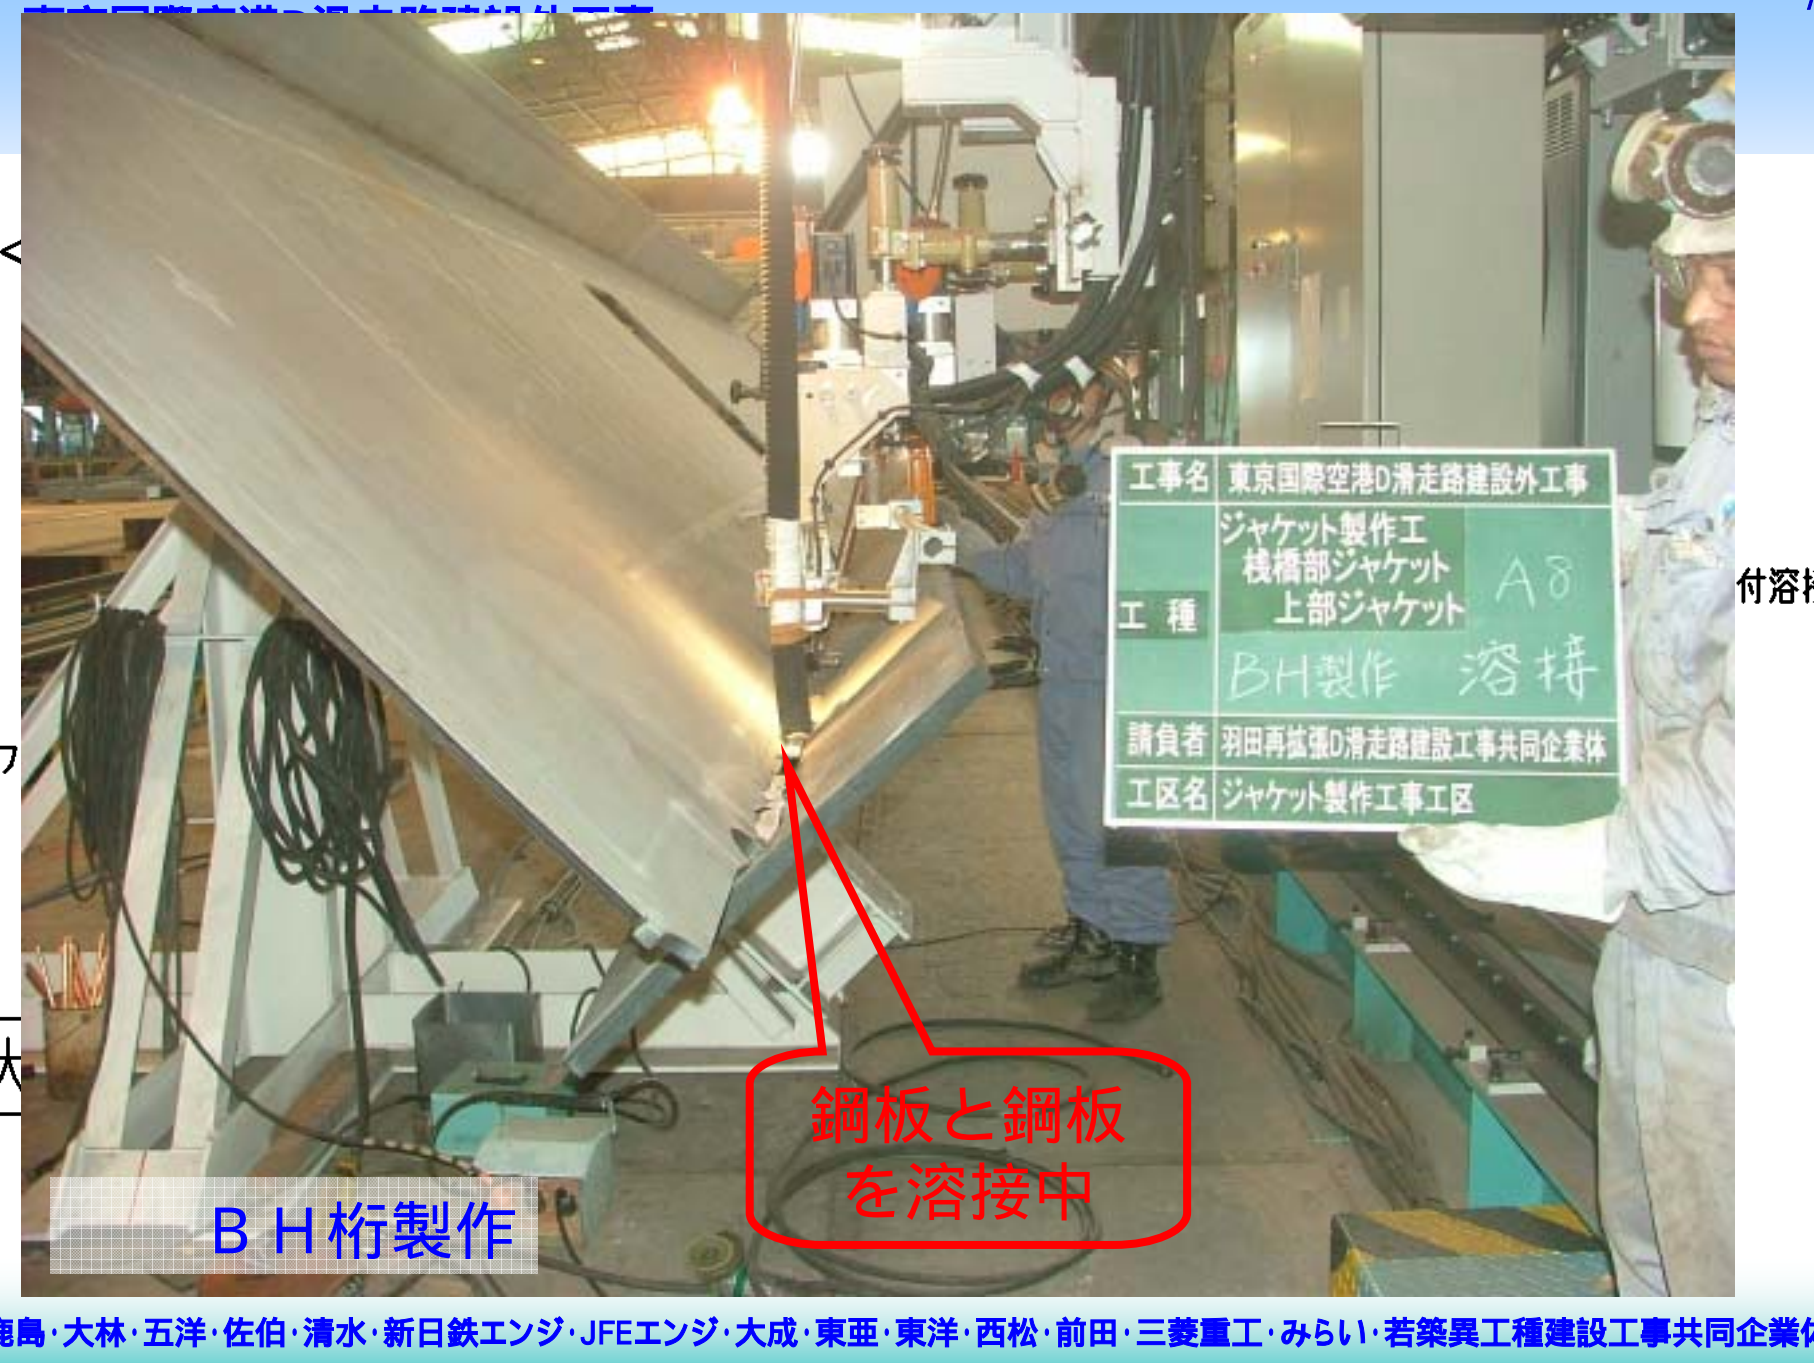
BH桁製作

鋼板と鋼板  
を溶接中

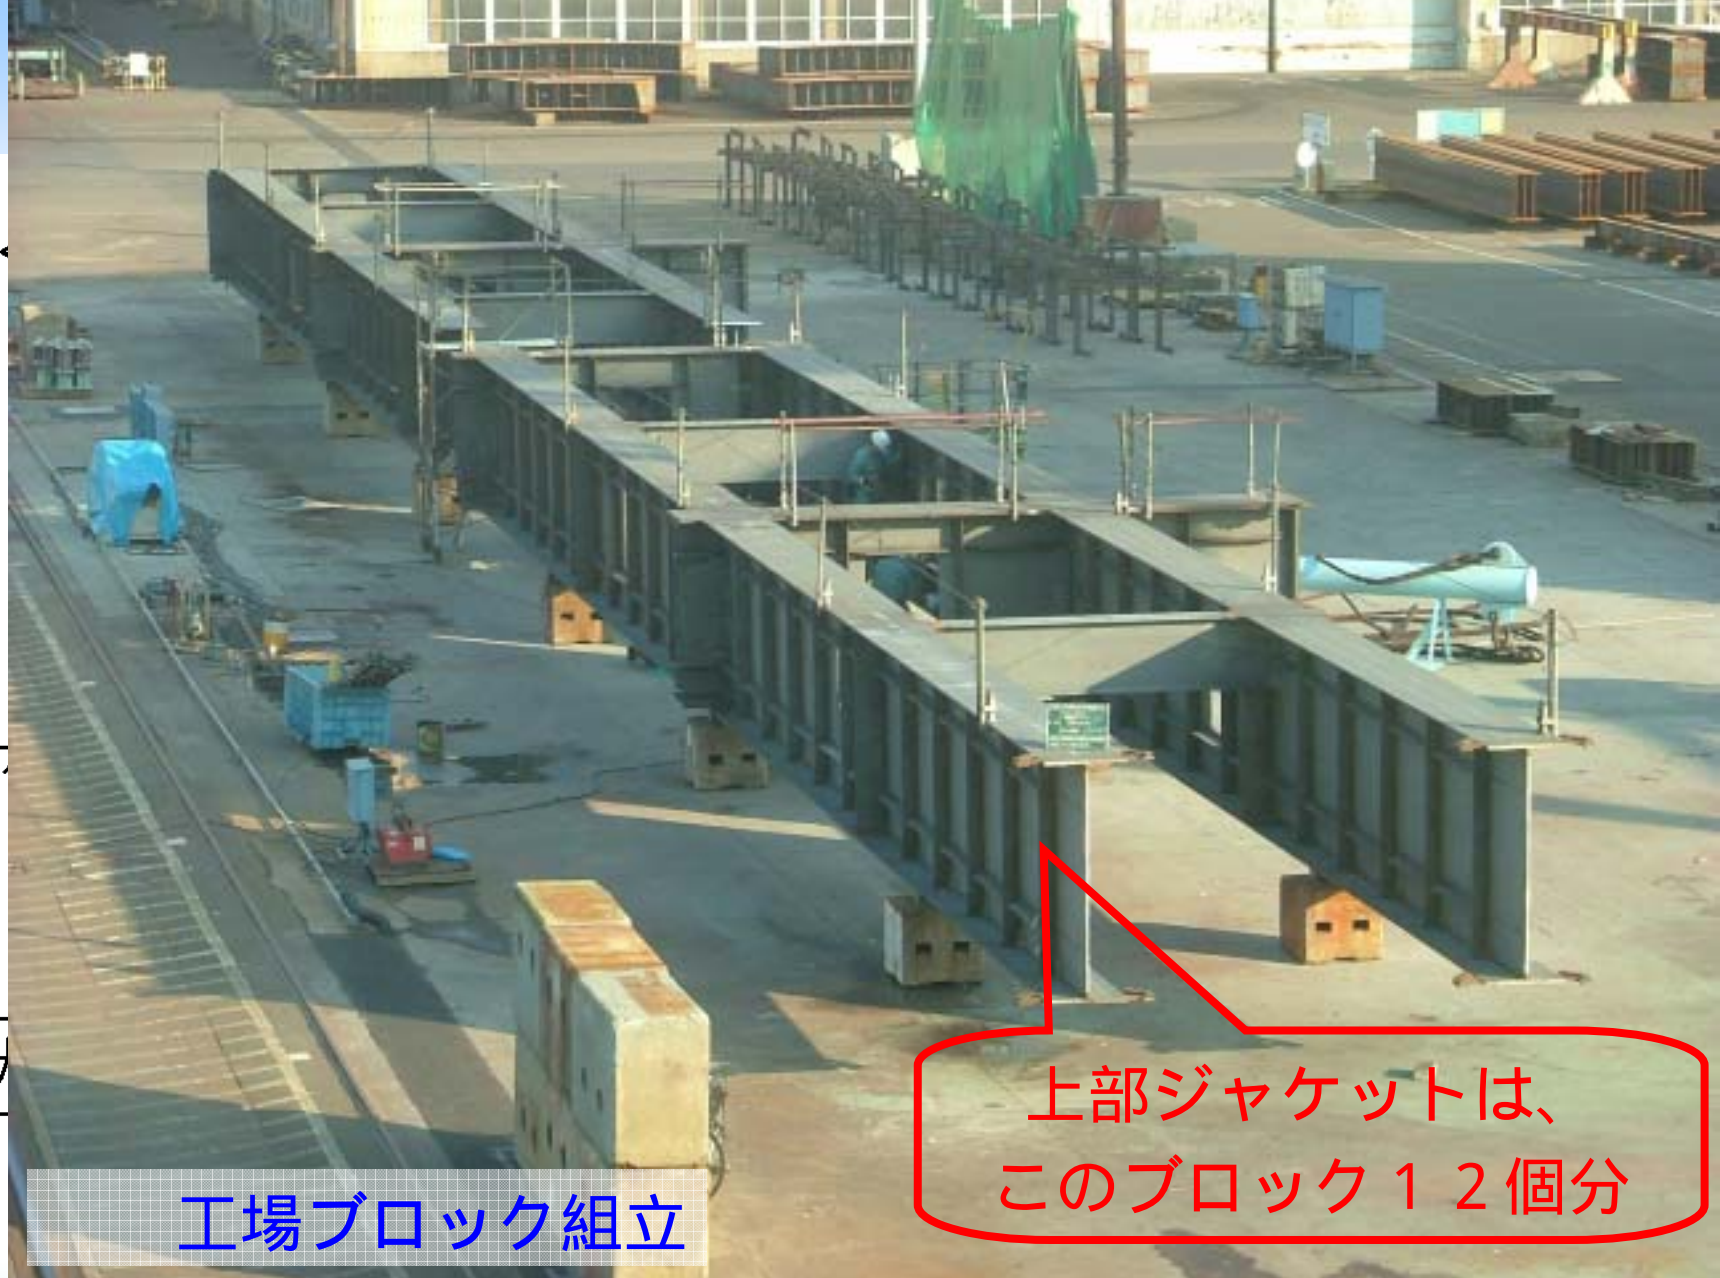
工場ブロック組立

交付溶接  
度

自立

上部ジャケットは、  
このブロック12個分

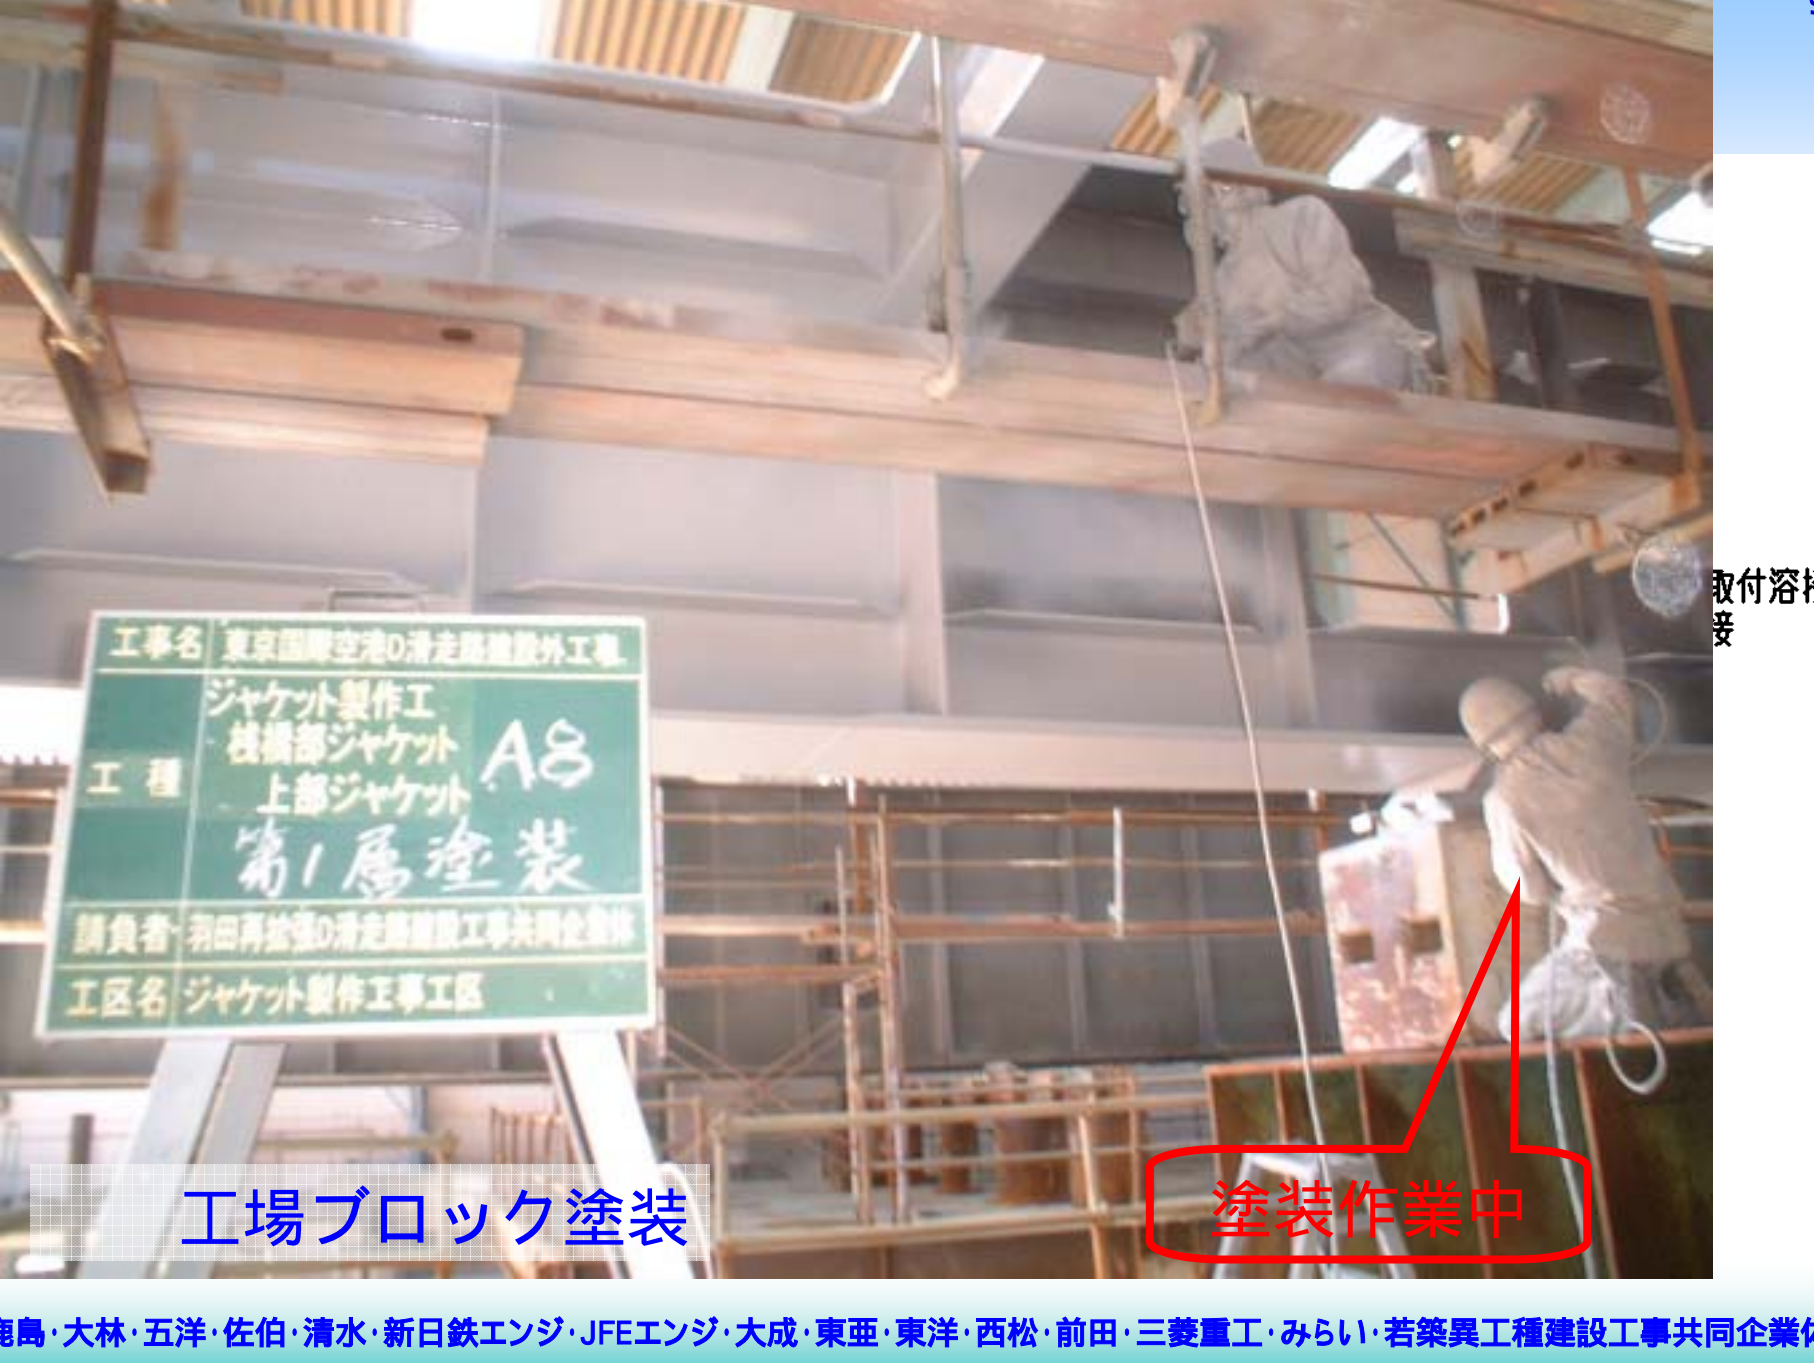
工場ブロック塗装

取付溶接

塗装作業中

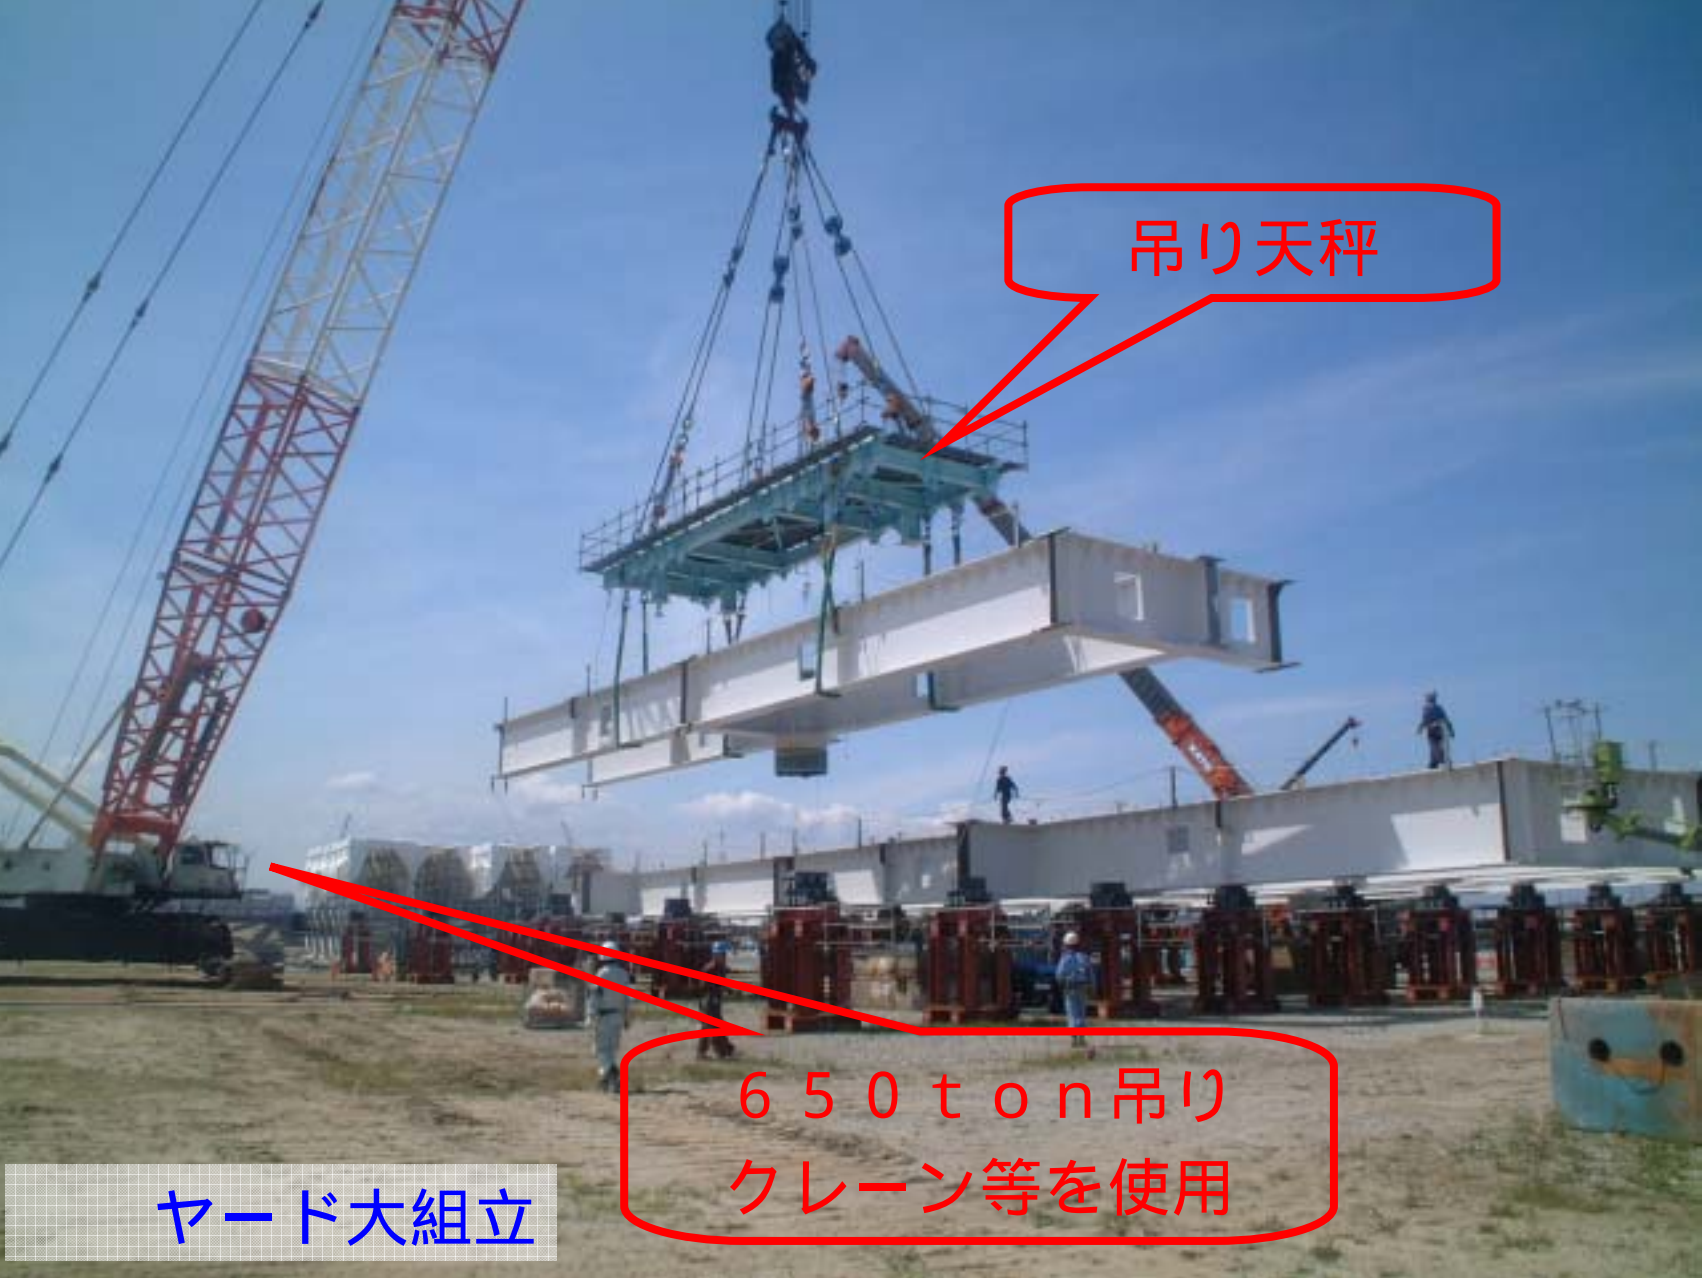
ヤード大組立

吊り天秤

650ton吊り  
クレーン等を使用

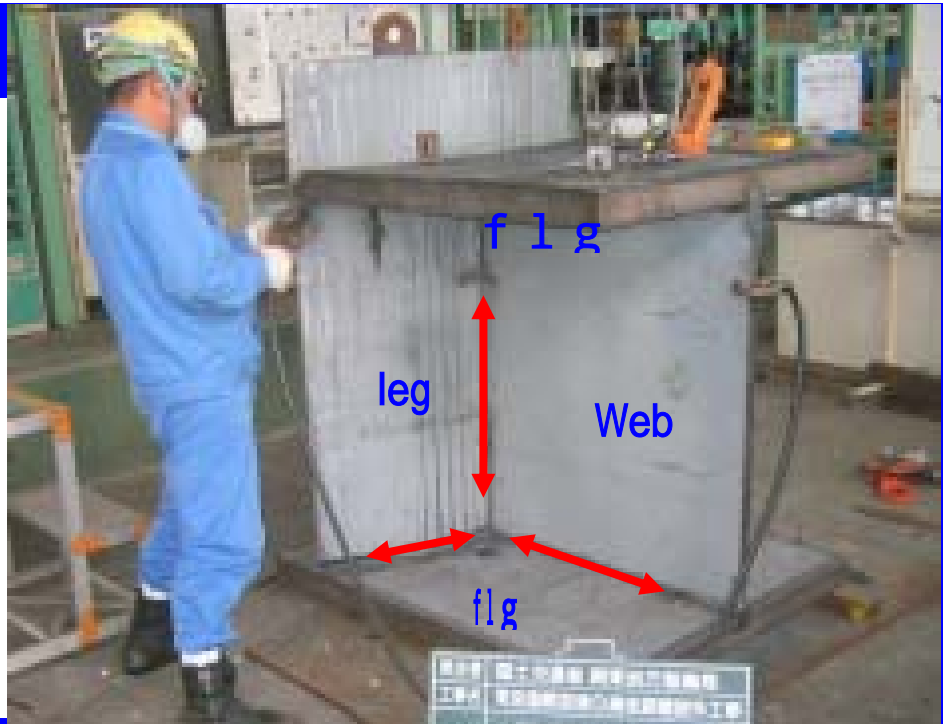
レグトップの継手位置

試験体範囲

レグトップ部の実施状況

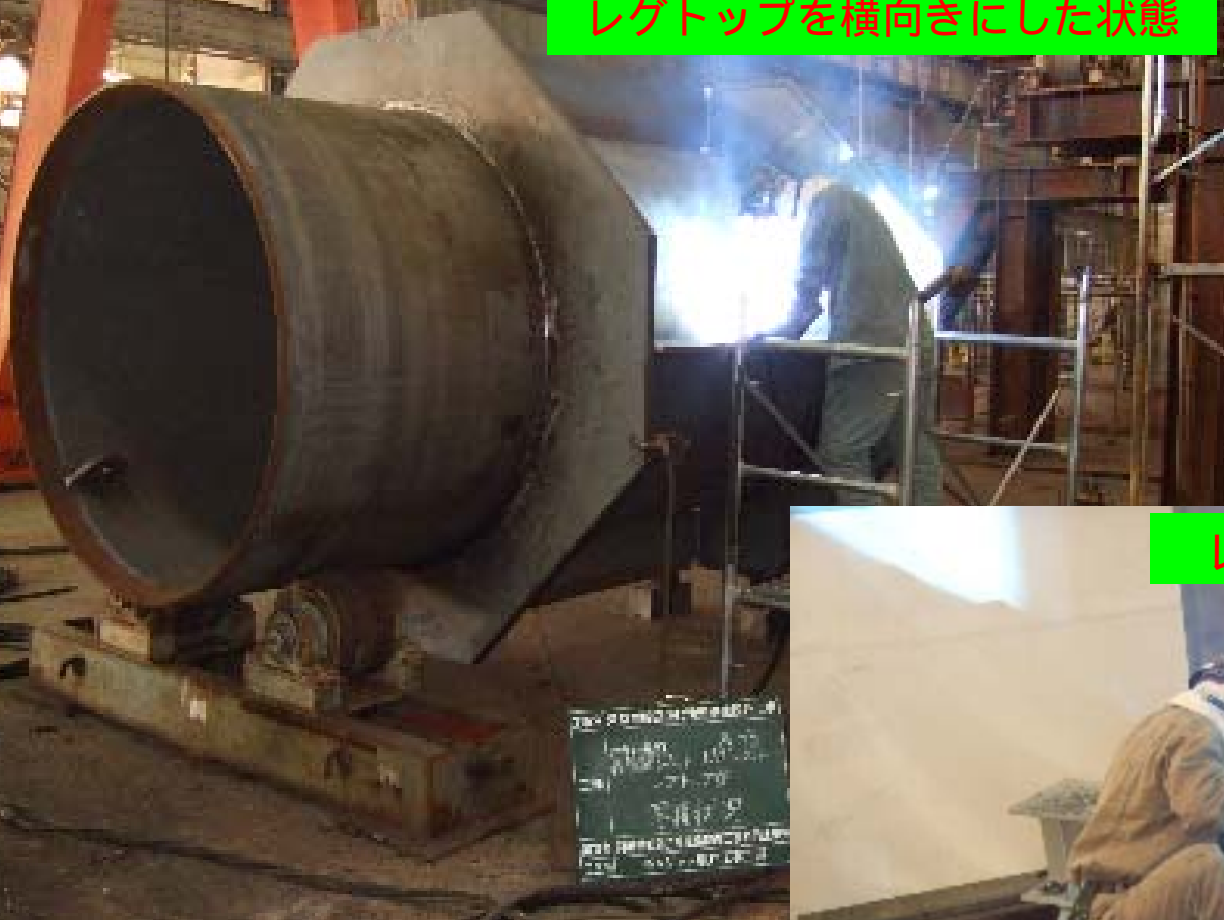
レグトップを横向きにした状態

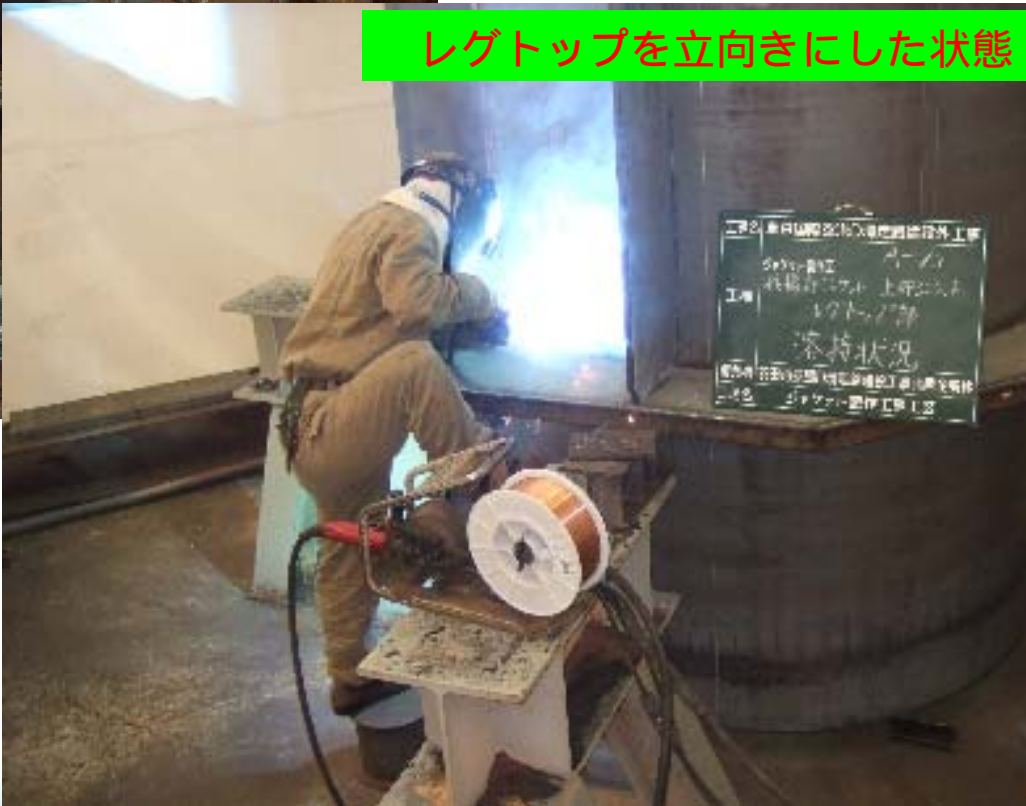
レグトップを立向きにした状態

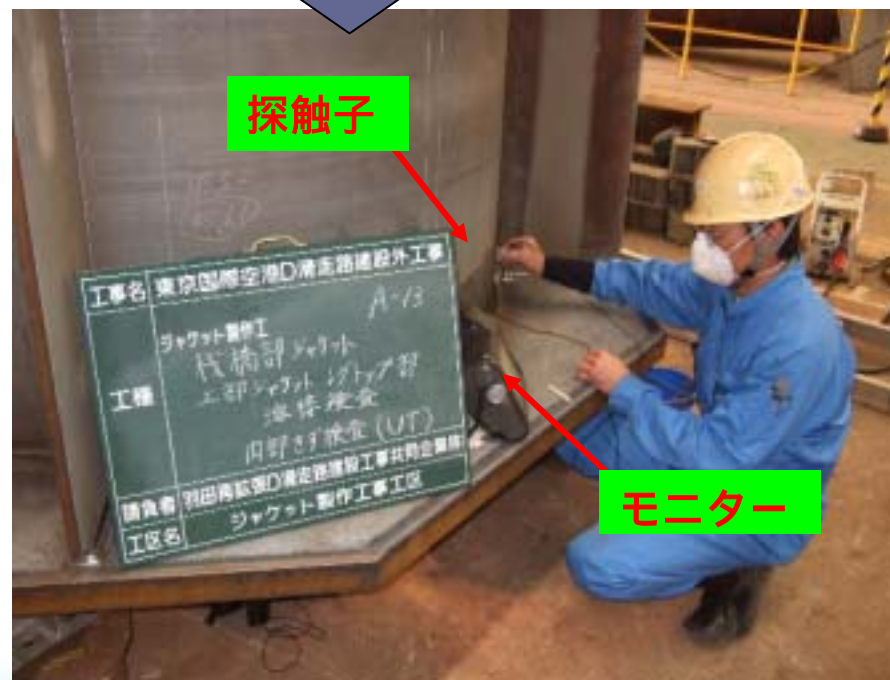
## 完全溶込の溶接継手の内部きずに対する検査方法

超音波自動探傷試験 (AUT)

超音波手動探傷試験 (MUT)

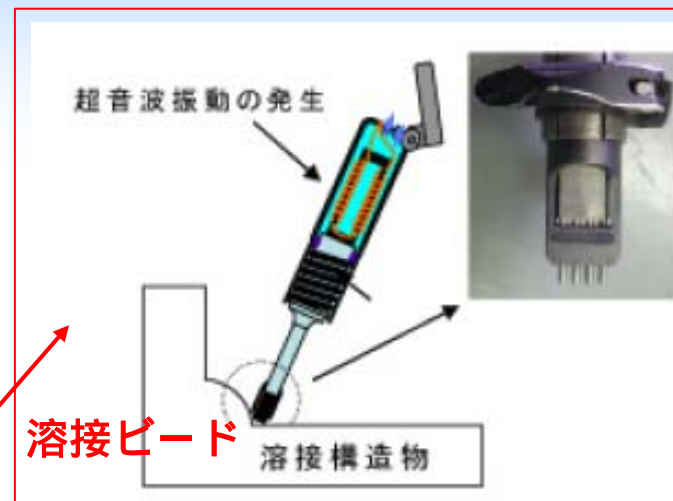
疲労亀裂の始点となりやすい止端部の表面形状を滑らかに保つ。

### < 処理後の形状確認 >

一例を示す。

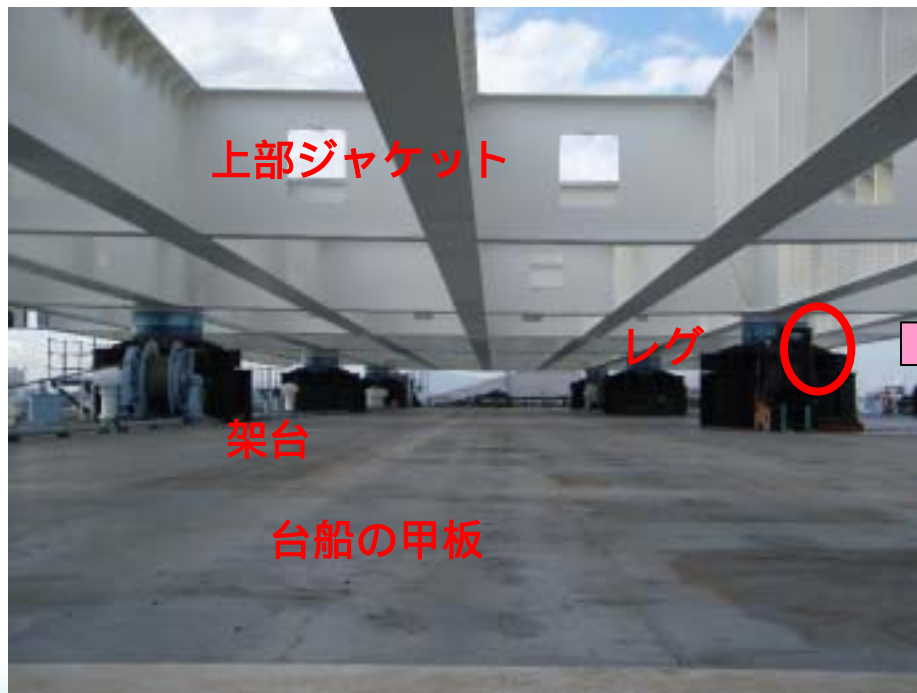
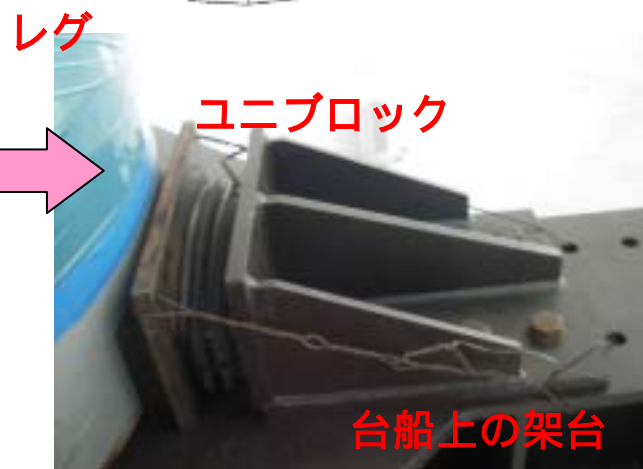
# ■ 台船上での固縛方法

固縛に鋼製裏込め材(ユニブロック)を利用して、

- ・固縛作業時間の短縮
- ・解縛時間の短縮
- ・固縛材の再利用
