東京国際空港再拡張事業に係る環境監視について

～ D滑走路建設工事の実施に伴う環境への影響 ～

関東地方整備局 東京空港整備事務所 D滑走路プロジェクト推進室
菊池一志・近藤貴洋・浦本康二
キーワード：環境影響評価・環境監視

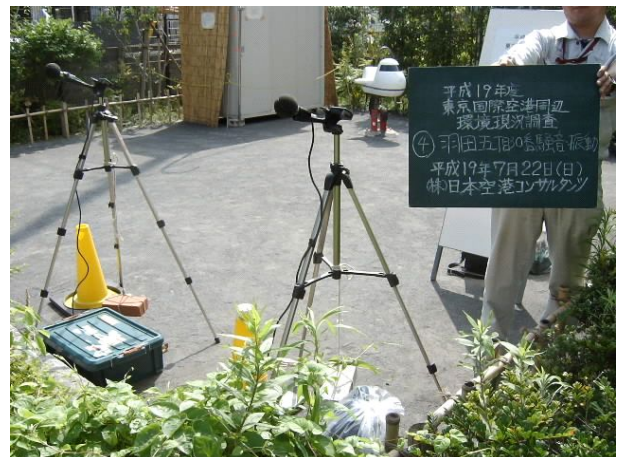
図 4-2-1 騒音調査状況

建設作業騒音については、全期間、全時間帯において東京都環境確保条例の指定建設作業の規制基準(80dB)を下回っていた。また、工事開始前の調査結果と同程度であり、環境基準との比較においても同様の傾向であった。

道路交通騒音については、全体的に環境管理目標である環境基準を超過していた。しかしながら、全地点とも工事開始前から既に超過の傾向がみられていた。また、東海三丁目 1 番においては、工事開始前の調査結果と比較して数 dB 高くなっていたが、羽田五丁目 3 番においては、一部を除いて数 dB 低くなっていた。
