東京国際空港周辺海域における 河川出水影響及び貧酸素素状況について

平成20年1月22日

関東地方整備局 東京空港整備事務所
D滑走路プロジェクト推進室 環境課

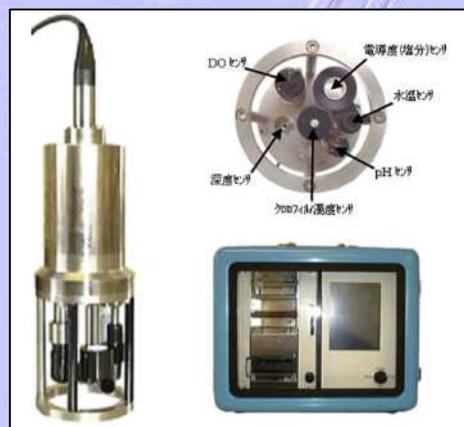
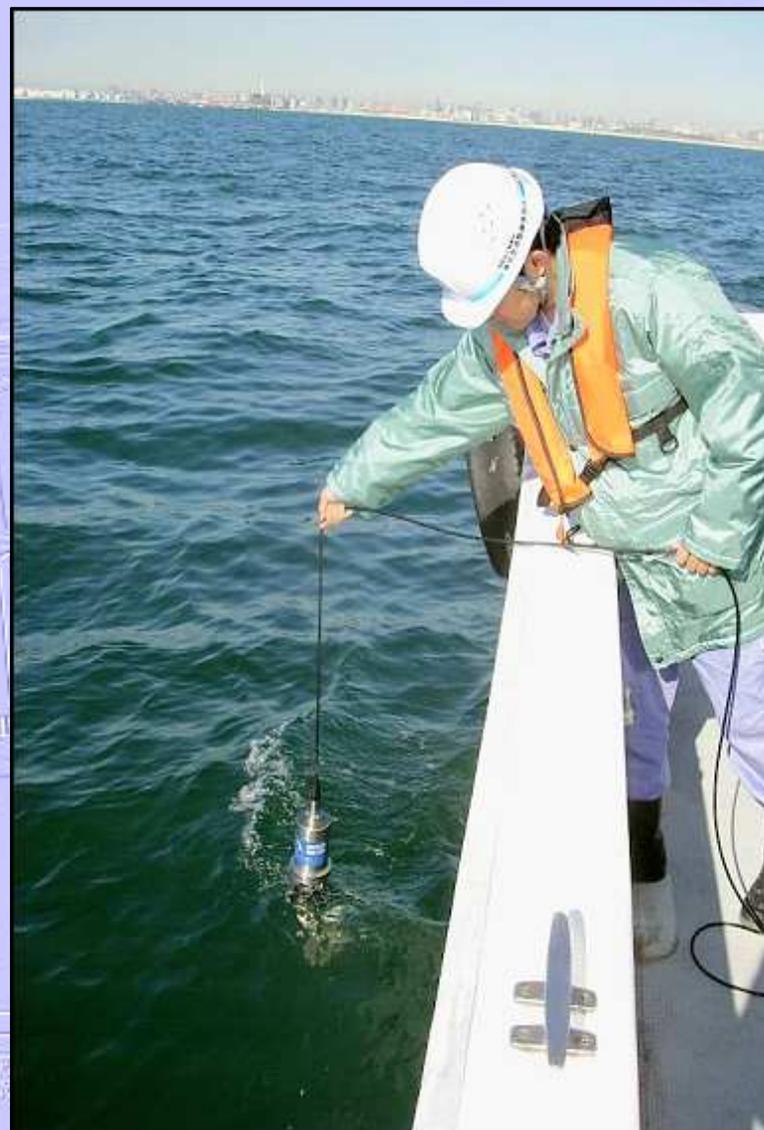
✦多項目水質計の垂下状況

【使用機器】多項目水質計

【観測深度】海面 -0.5m、-5.0m、海底上 + 1m

【観測項目】

濁度／水温／塩分／pH／DO／

クロロフィルa

各センサを搭載した現地観測機器で
測定を実施

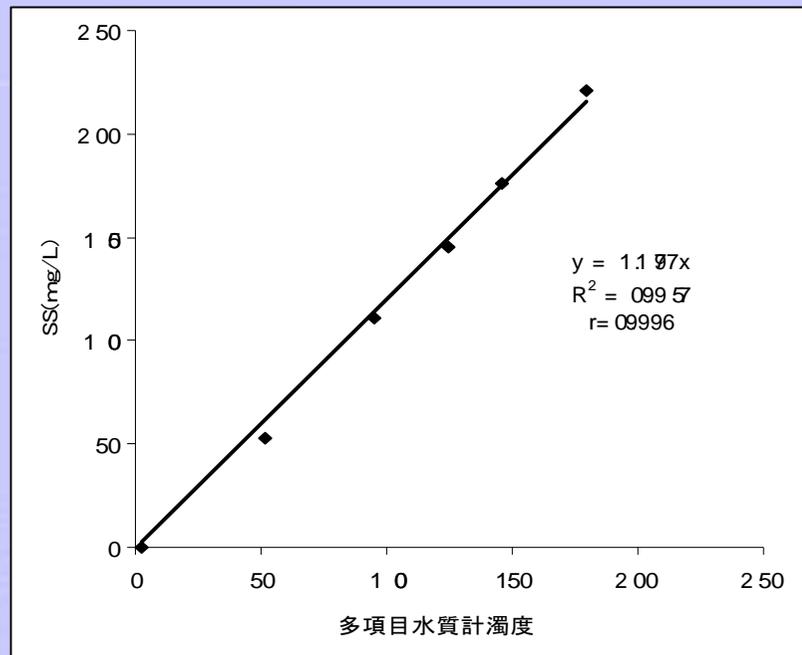
濁度とSSの関係

【換算SS値】

現場海域において機器により測定した濁度の値を、以下の換算式にあてはめてSS濃度を換算する。

濁度とSSの換算式 : $y = 12x$
y: 換算SS値
x: 現場濁度

管理目標値: 評価点の換算SS値ーバックグランド点の換算SS値 ≤ 10 mg/L

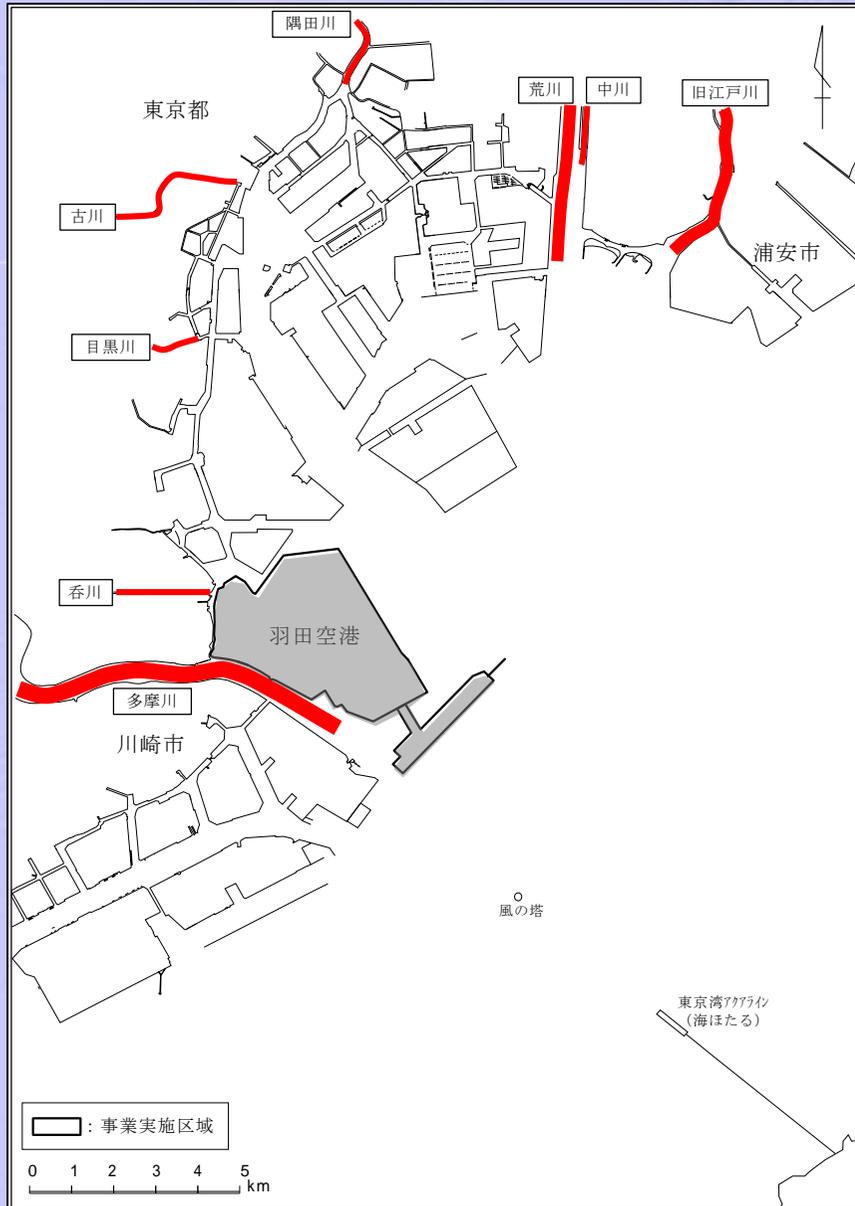
事業実施区域周囲の河川的位置

事業実施区域周辺海域は、南側に**多摩川河口**、北側に**荒川**をはじめ**中川**、**旧江戸川**、また東京港内には**隅田川**、**目黒川**等、多くの河川に囲まれており、河川からの出水や栄養塩の流入等により、当該海域は陸域からの影響を受けやすい場所に位置している。

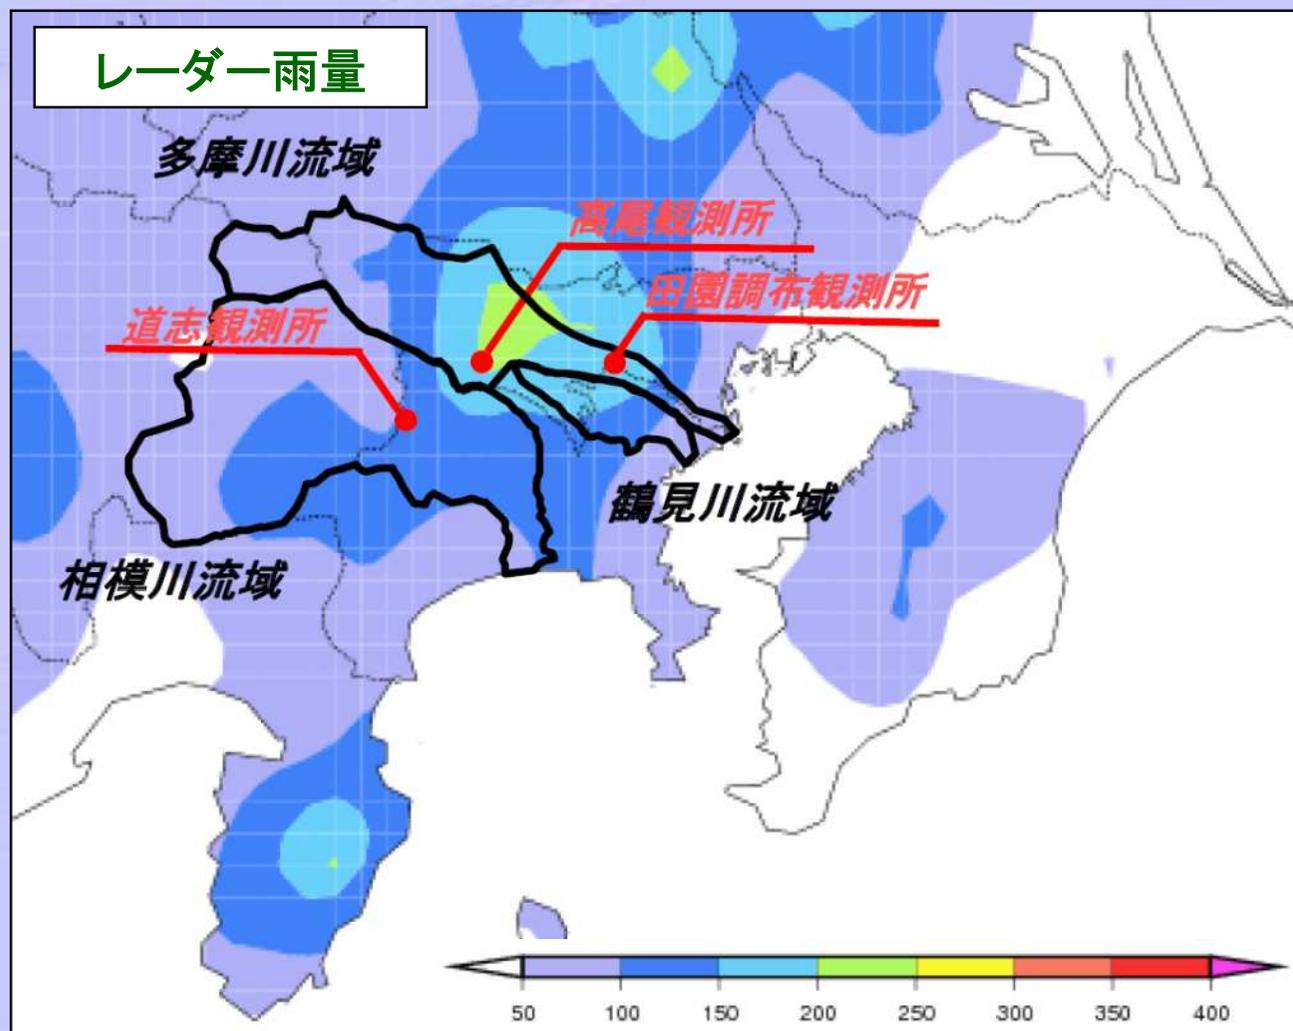
集中豪雨(H2 08 28~30)の概要

【横浜地方気象台提供】 2008/8/28 1:00~2008/8/30 10:00の期間の合計

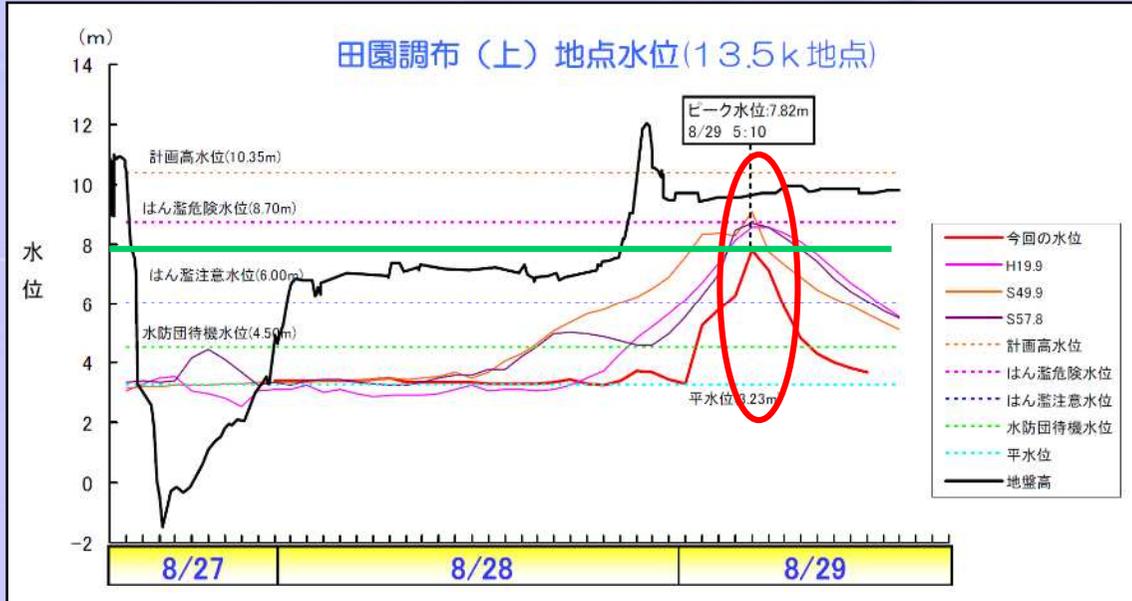
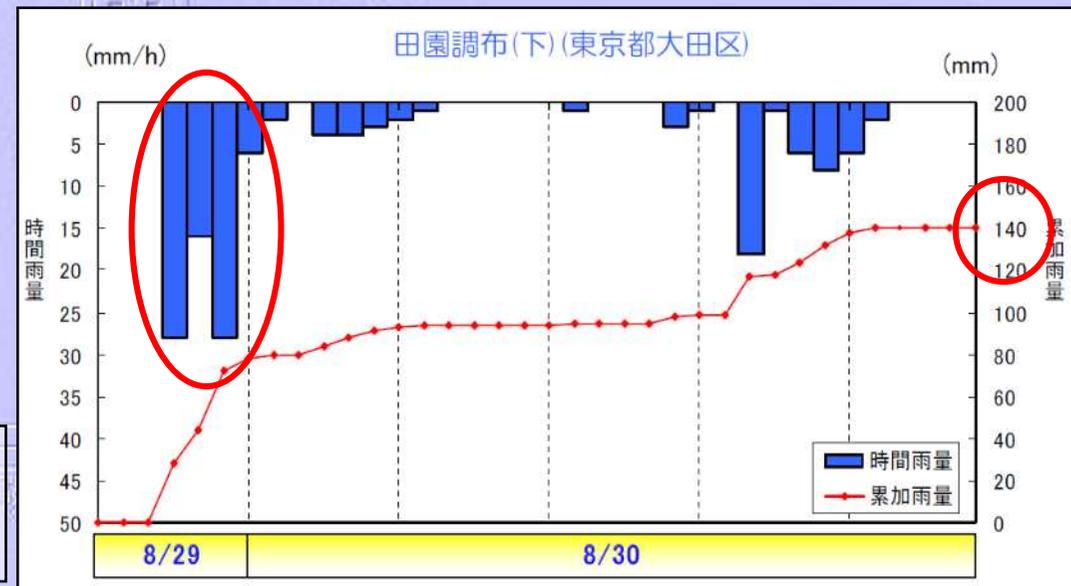
多摩川での水位・雨量観測結果

田園調布(上)地点では、
はん濫注意水位(6.00m)を
超える水位(7.82m)を観測

1時間あたりの最大雨量 **28mm**
降り始めからの雨量 **140mm**

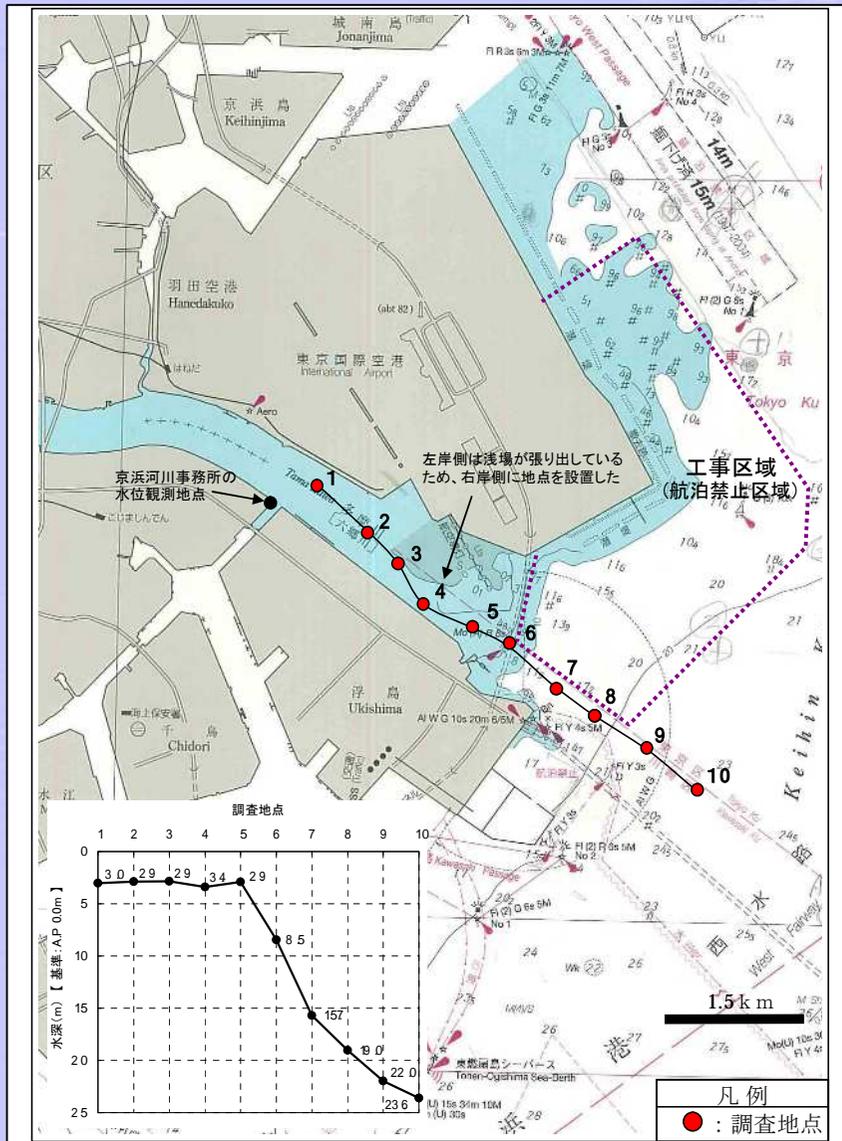
多摩川河口周辺における通常時の塩分分布

多摩川の流軸上 1 地点鉛直観測

【使用機器】多項目水質計

【鉛直観測】水深方向 0.5 m 間隔

【調査時期】満潮時、下げ潮時、
干潮時、上げ潮時
の各 1 回

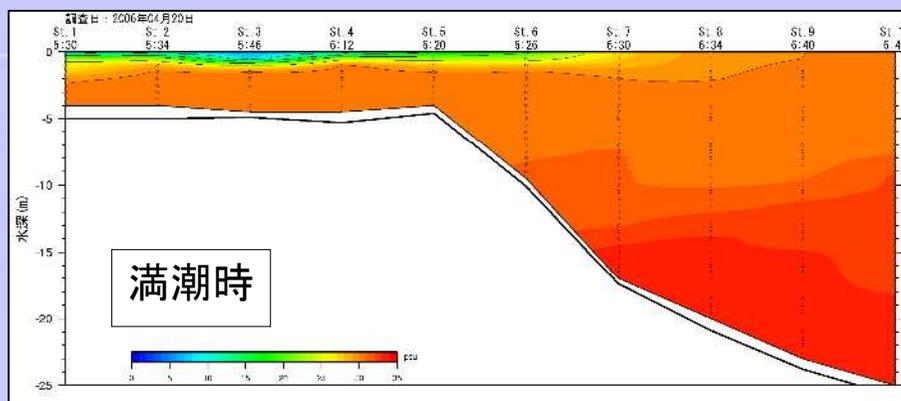
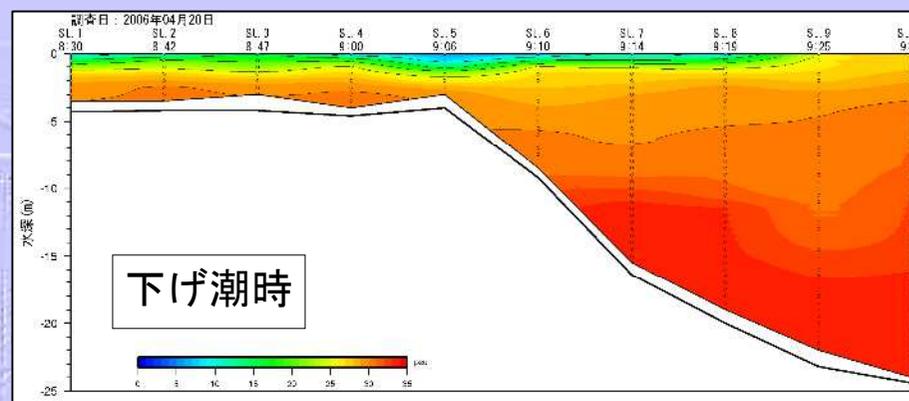
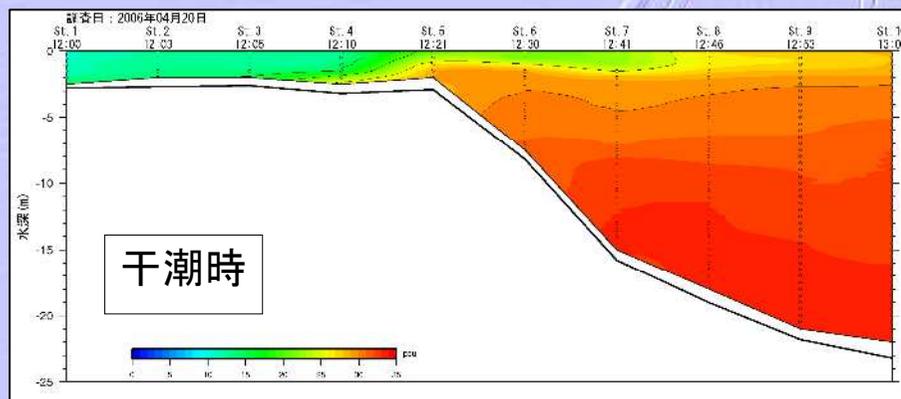
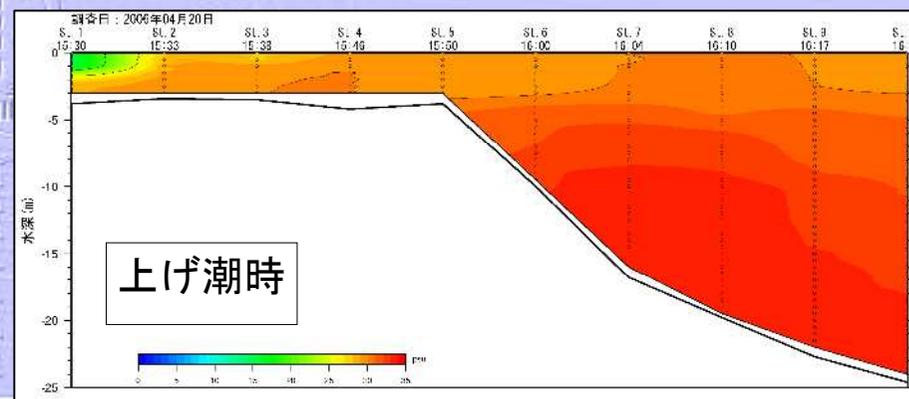
塩分鉛直断面分布図 (H20.4.20観測)

約 5.5km

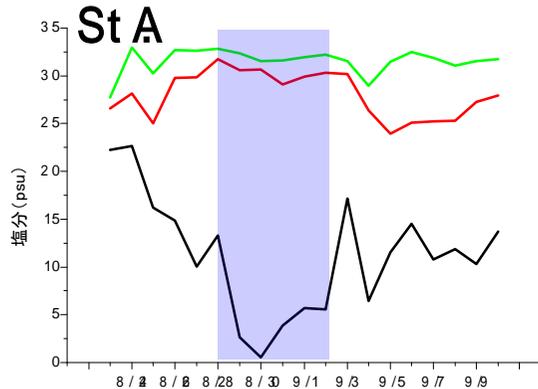
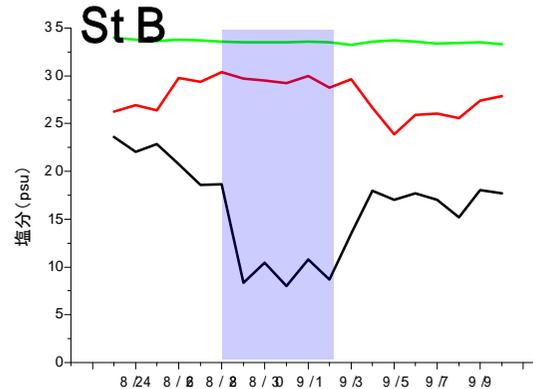
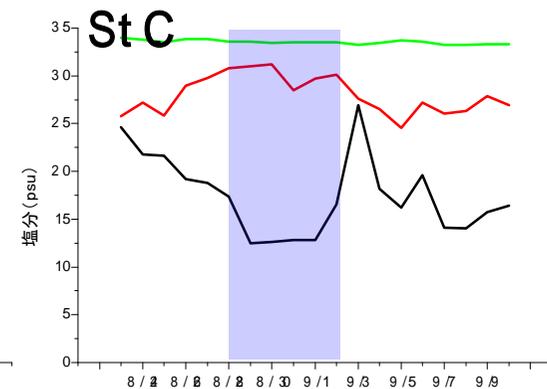
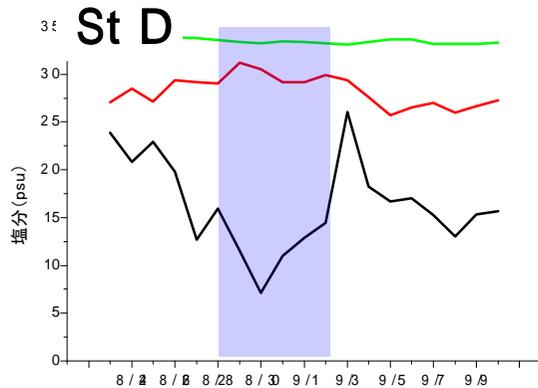
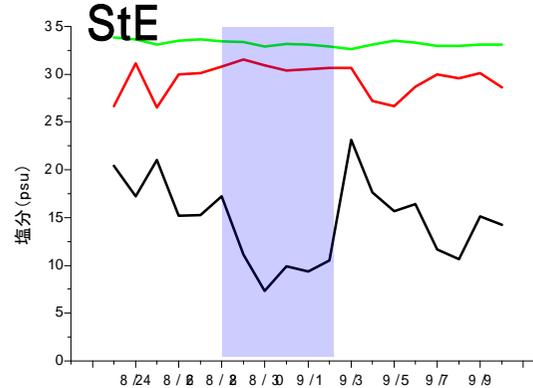
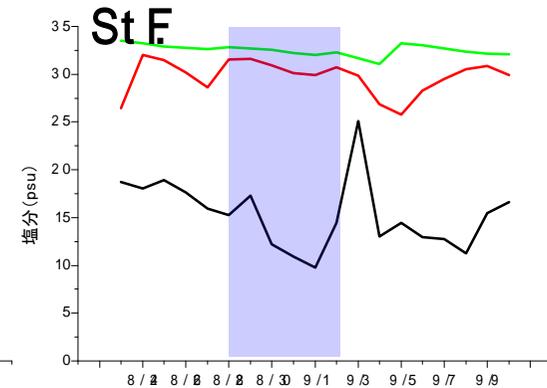
豪雨時の周辺海域の塩分分布(評価点)

■ : 豪雨後の濁り確認期間
(H20. 8. 29~9. 1)

- 上層(海面-0.5m)
- 中層(海面-5.0m)
- 底層(海底面+ 1.0m)

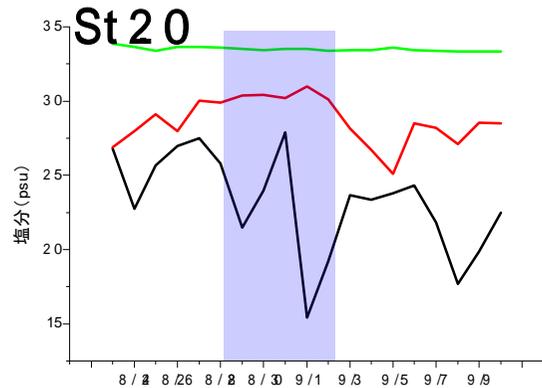
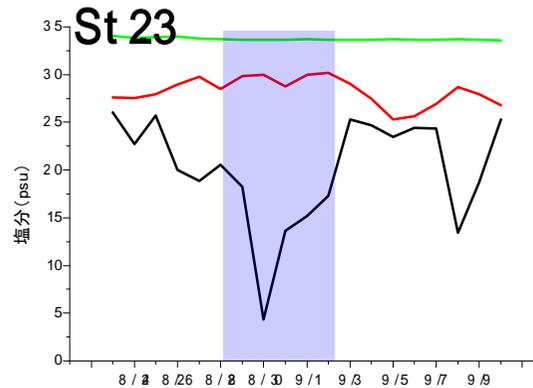
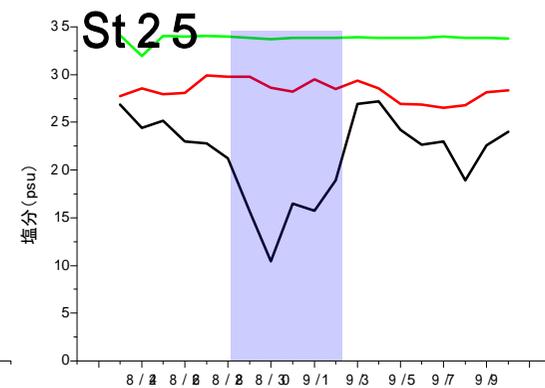
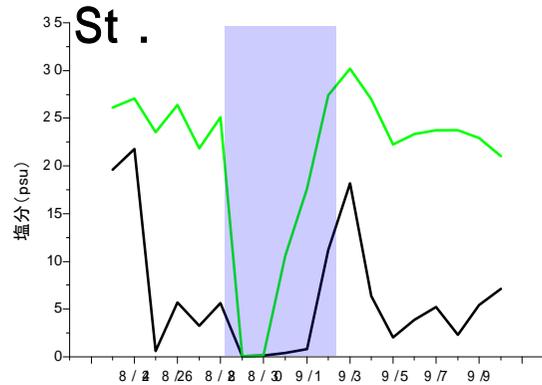
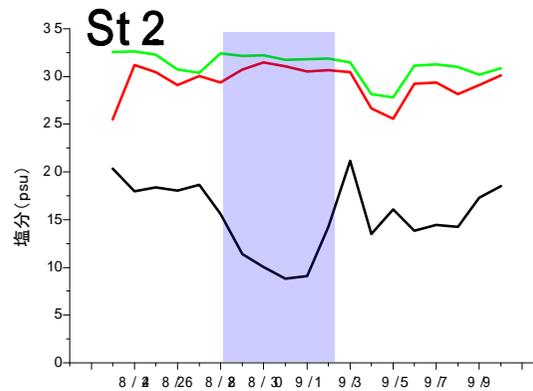
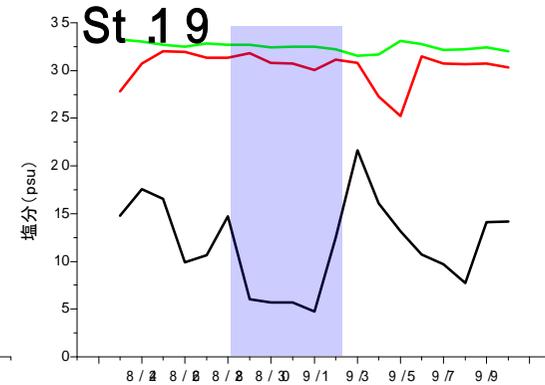
豪雨時の周辺海域の塩分分布 (バックグランド点)

■ : 豪雨後の濁り確認期間
(H20. 8. 29~9. 1)

- 上層 (海面-0.5m)
- 中層 (海面-5.0m)
- 底層 (海底面+ 1.0m)

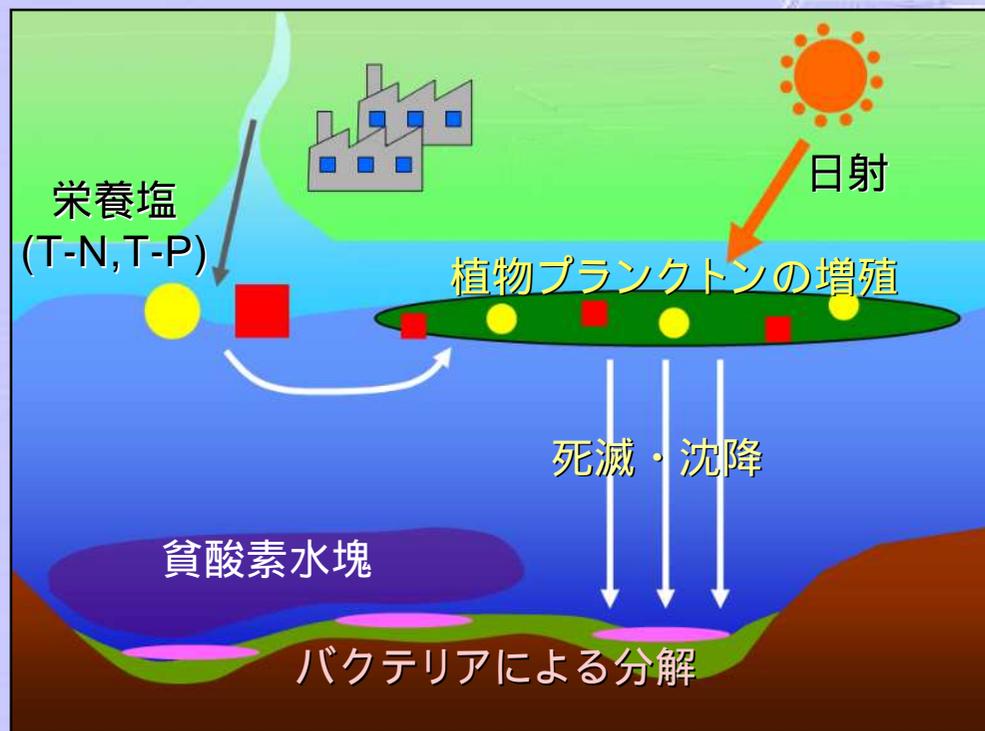
✦ 貧酸素とは

一般的に、海洋、湖沼等の閉鎖系水域で、魚介類等の生存が困難となる溶存酸素濃度が低下した状態(3mg/L程度以下)

✦ 通常海底では、富栄養化によって増殖したプランクトンが死滅・沈降し、バクテリアの分解により、溶存酸素濃度が極度に低下する。夏季になると海水の密度勾配ができ、成層構造となることから混合攪拌されなくなる。このため海底の海水に酸素が供給されなくなり、貧酸素水塊が発生する。
