# 東京国際空港周辺海域における河川出水影響及び貧酸素状況について

関東地方整備局 東京空港整備事務所 D滑走路プロジェクト推進室

今回の報告では、東京国際空港再拡張事業に係る環境監視における調査結果を基に東京国際空港周辺海域における河川出水時の影響と貧酸素の状況について報告する。

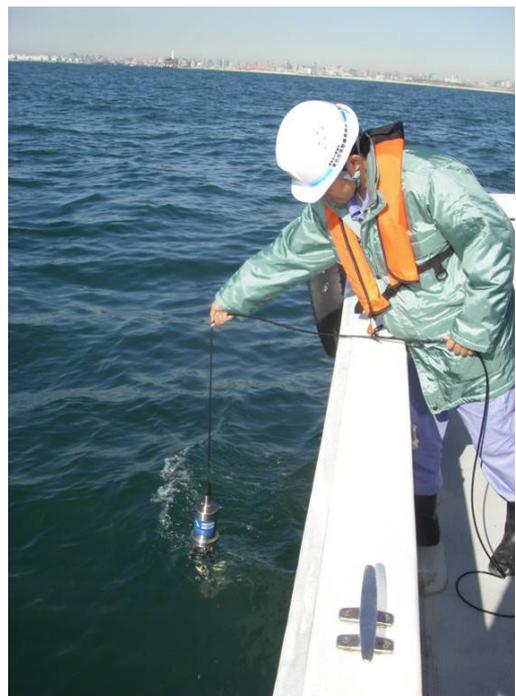
図 3-1 多項目水質計による水質調査

日々の濁り監視は、図3-1に示す多項目水質計により、水温、塩分、溶存酸素(DO)、水素イオン濃度(pH)、クロロフィルa、濁度を観測している。多項目水質計は前述の観測項目の各センサーを搭載しており、調査現場でリアルタイム観測ができるため、採水による水質調査のように室内分析が不要なことから効率的な観測が可能である。

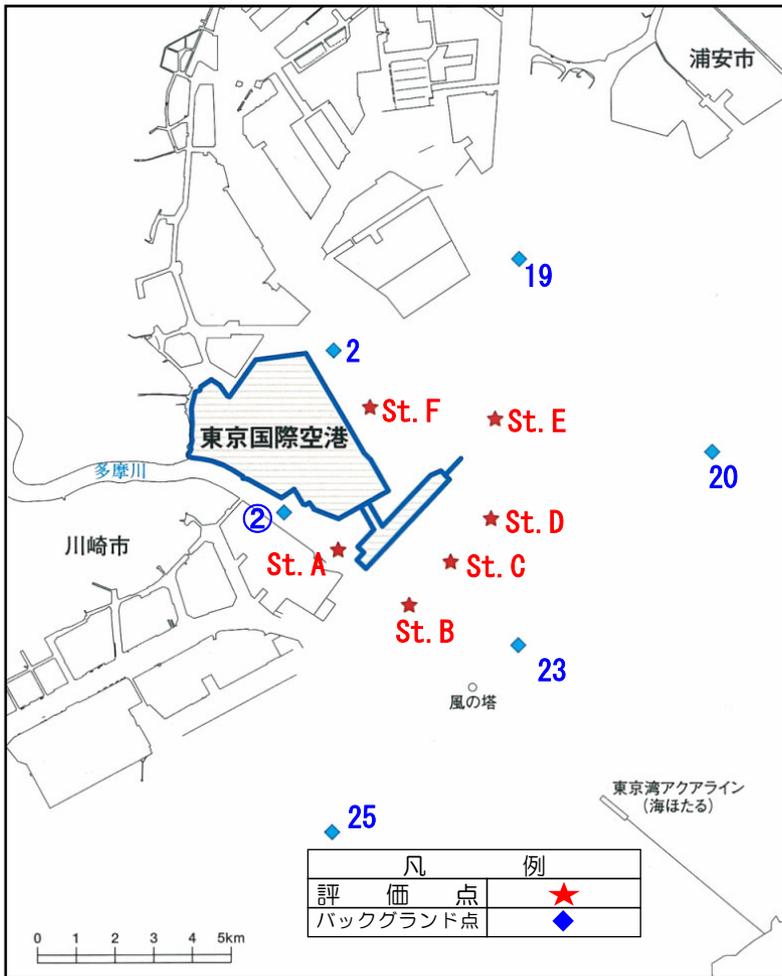
図 3-2 水質調査（濁り）調査位置図

調査地点は、事業実施海域を取り囲むように6点の評価点と管理の基準点となるバックグラウンド点6点を、図3-2に示す位置に配置した。ここで評価点とは、工事に

よる周辺海域への影響を評価する目的の調査点であり、バックグラウンド点とは、工事の影響が及ばない海域で評価点と比較する目的の調査点である。

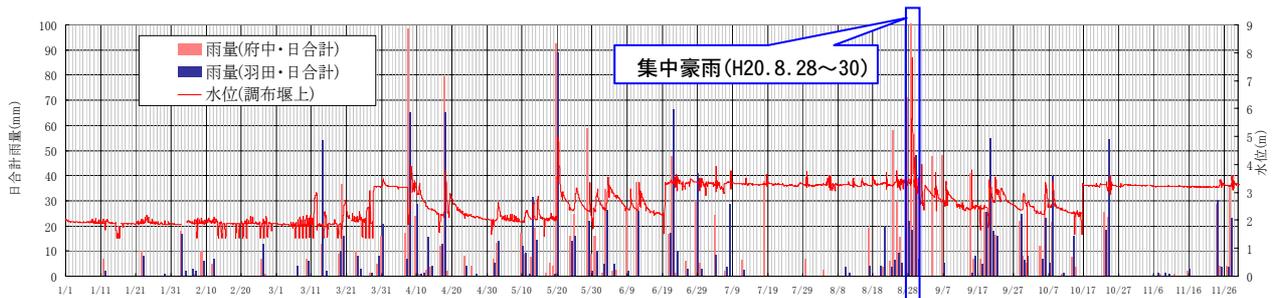
図 3-3 雨量（府中・羽田）及び調布堰の水位

- 1) 評価点の換算 SS 値－バックグラウンド点の換算 SS 値 ≤ 10mg/L
- 2) 同期間の降水量の状況について、事業実施区域直近の「羽田」、多摩川中流域の「府中」（いずれも、アメダス観測所）の 2 地点における降水量の推移及び調布堰の水位について整理した結果を、図 3-3 に示す。
- 3) 東京湾沿岸の東京都、神奈川県、千葉県では、独自の赤潮判定の目安（表 3-1 参照）を示しており、本報告では、簡易な方法として DO 飽和度 150%以上を指標とし、図 3-4～図 3-9 に発生状況を示す。

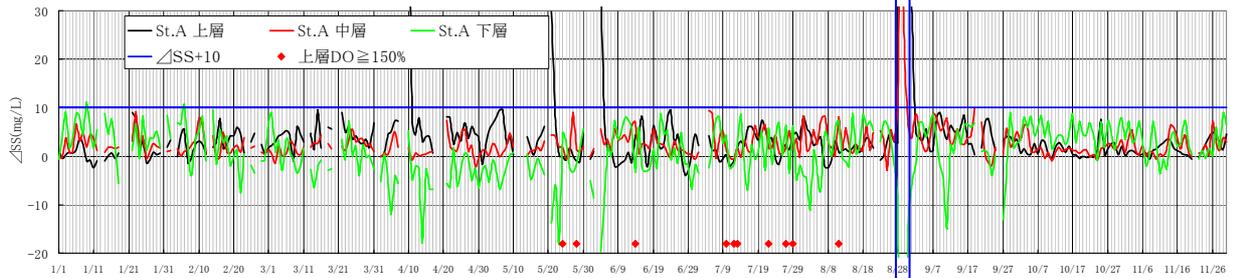
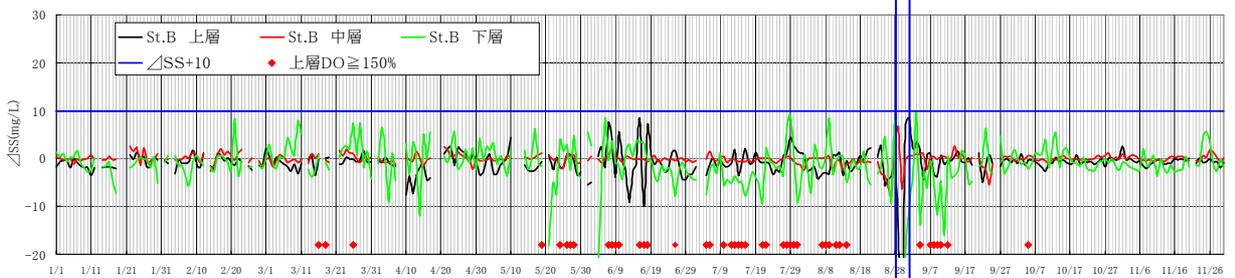
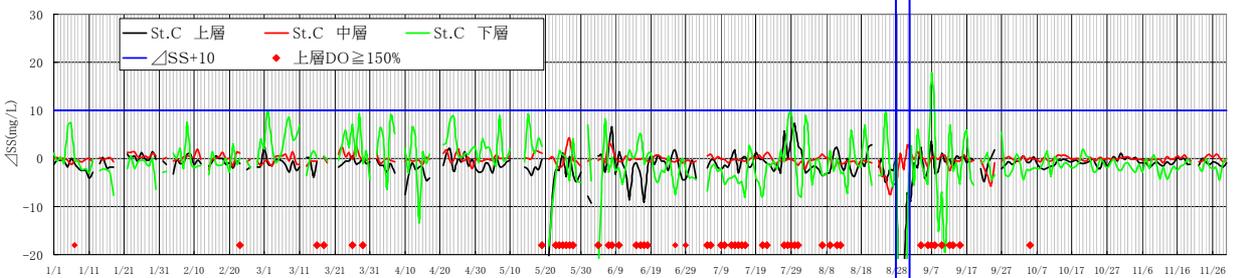
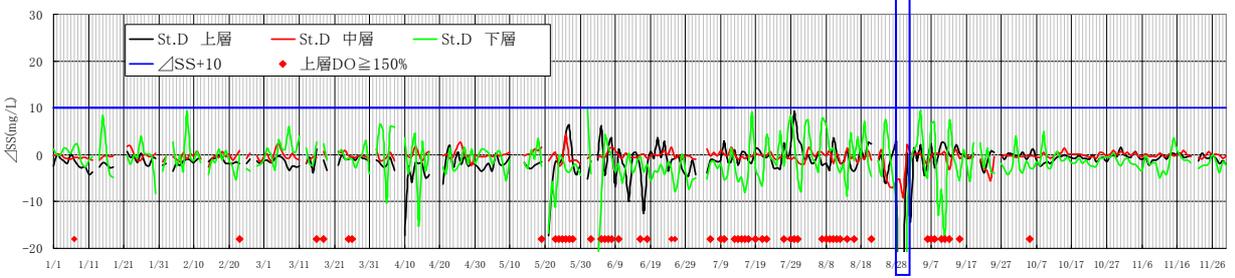
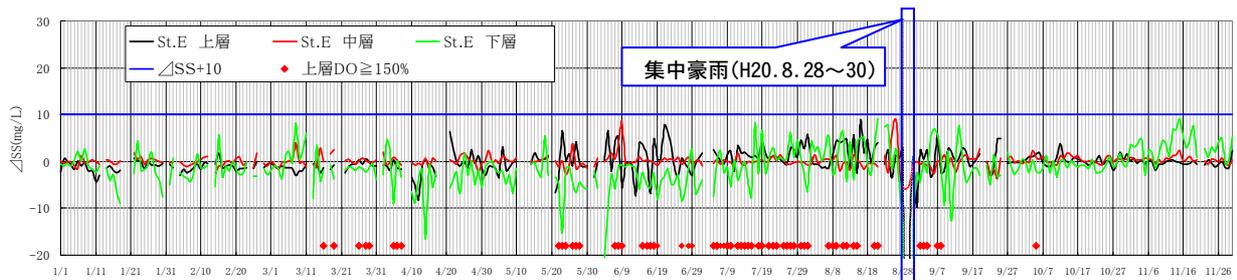
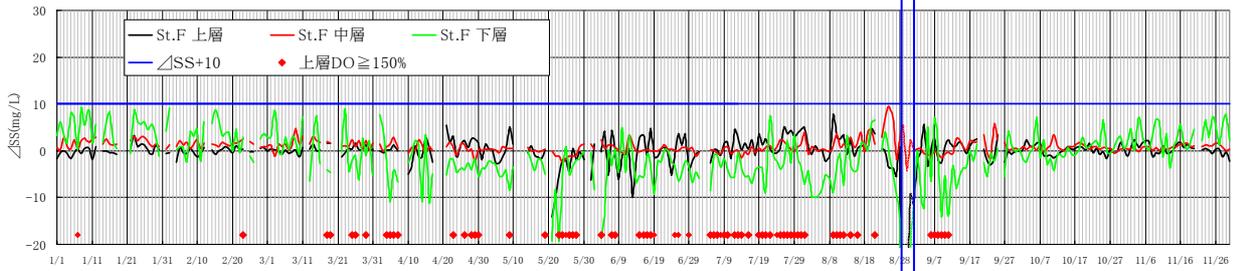
現場海域において測定した濁度から求めた換算 SS 値について、平成 20 年 1 月 1 日から 11 月 30 日までの期間における管理目標値と比較した結果を、図 3-4～図 3-9 に整理した。

ここで管理目標値とは、評価点 6 地点で観測された濁りを評価するために、バックグラウンド 6 地点で観測された換算 SS 値の平均値に 10mg/L を加えた値である<sup>1)</sup>。

上記期間の整理結果では、評価点 St. A 上層において一部管理目標値を超過している日があるものの、降雨による影響と考えられ、工事による周辺海域への影響は認められていない。

降雨時<sup>2)</sup>においては、多摩川の出水による影響で St. A 上層の換算 SS 値の変動が大きくなる傾向がみられた。また、5 月下旬以降から、調査海域では赤潮<sup>3)</sup>も確認されるようになった（図 3-4～3-9 には、上層 DO 飽和度 150%以上として示している）。

凡 例 (図 3-4~3-9 共通)	
■	: 上 層 (水面下 0.5m)
■	: 中 層 (水面下 5.0m)
■	: 下 層 (水底面上 1.0m)
—	: 環境監視目標 (BG+10mg/L)
◆	: DO飽和度 150%以上

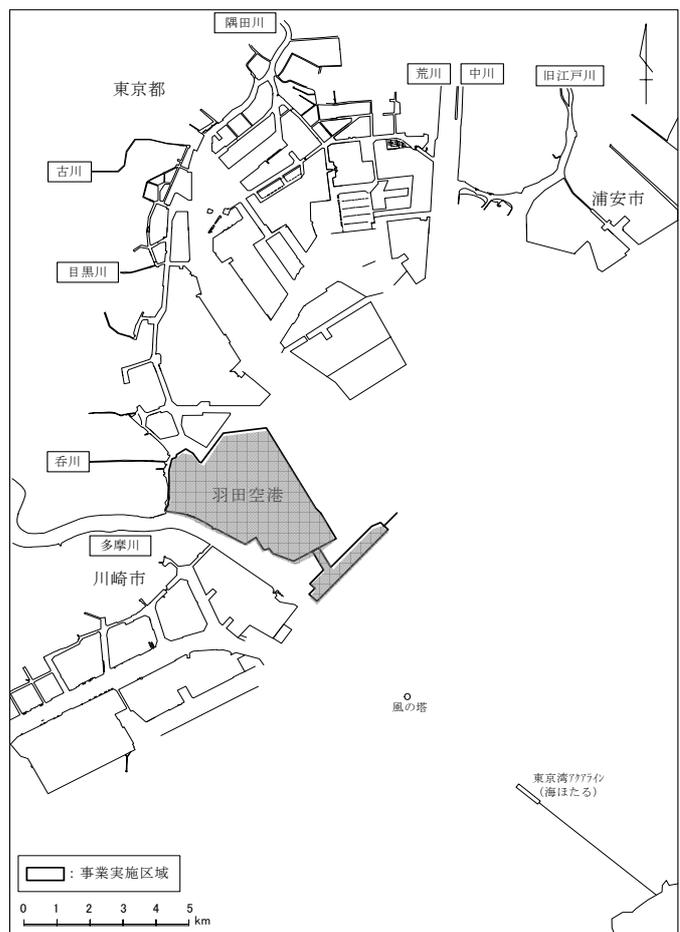
図 4-1 事業実施区域周囲の主な河川の位置

事業実施区域周辺海域は、図 4-1 に示すとおり、南側に多摩川河口、北側に荒川をはじめ中川、旧江戸川、また東京港内には隅田川、目黒川等、多くの河川に囲まれており、河川からの出水や栄養塩の流入等により、当該海域は陸域からの影響を受けやすい場所に位置している。

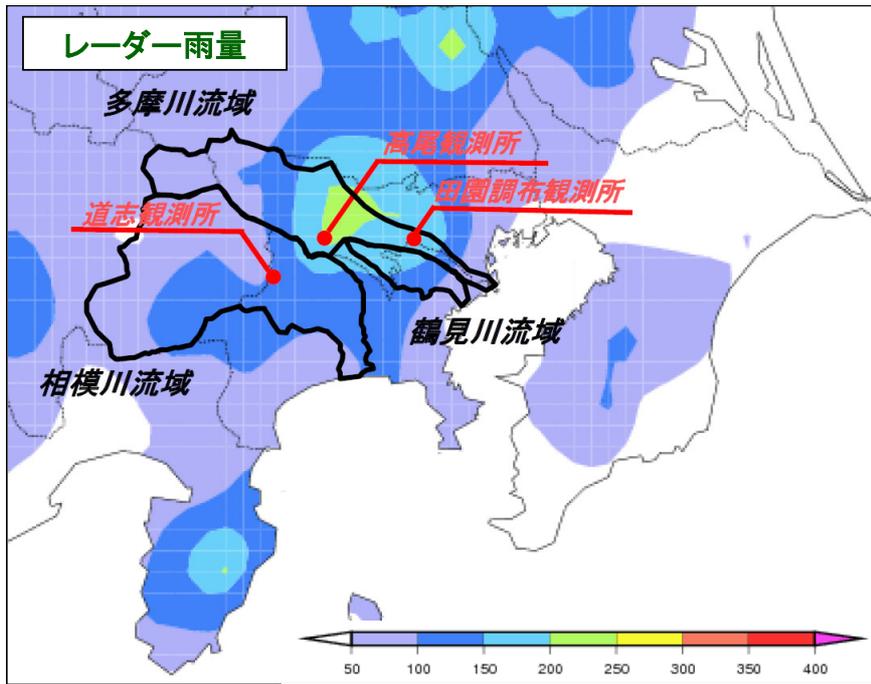
図 4-2 レーダー雨量

降り始めからの総雨量が 140mm を記録した。当該期間のレーダー雨量を図 4-2 に、田園調布(下)雨量観測所の雨量データを図 4-3 示す。また、田園調布(上)水位観測所においては、図 4-4 に示すとおり、8月29日午前5時10分には、はん濫注意水位の 6.00m を超える 7.82m の水位となった<sup>※5</sup>。

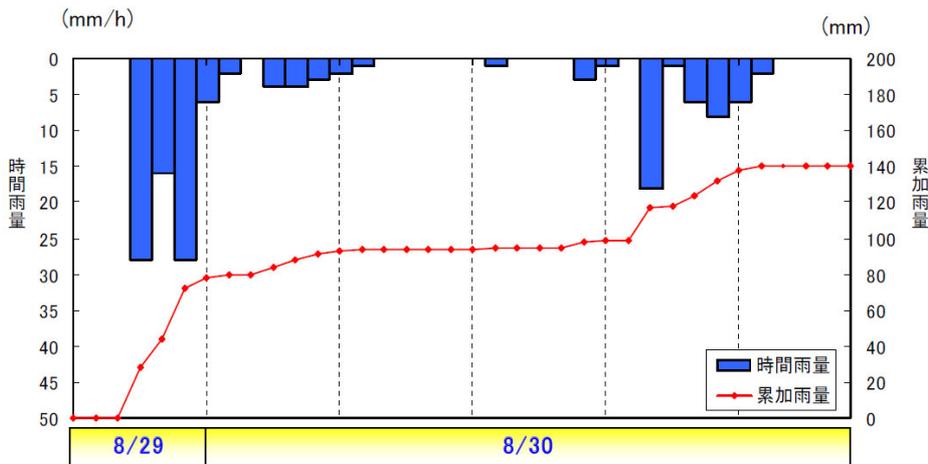
図 4-3 田園調布(下)雨量観測所の雨量

平成 20 年 8 月 28 日から 30 日における前線に伴う出水では、多摩川流域平均で 214.8mm の総雨量を記録し、田園調布観測所においては、1 時間あたり最大雨量 28mm、

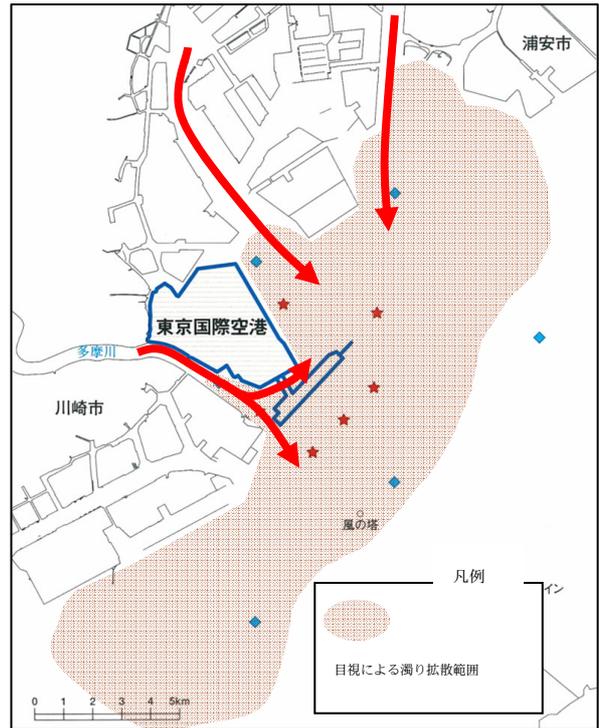
図 4-5 濁り確認範囲(目視)

事業実施区域周辺海域においては、日々の濁り監視調査により、多摩川の出水に伴う広範囲にわたる河川からの濁りの拡散が確認された。図 4-5 に目視で確認した濁り確認範囲、図 4-6～図 4-9 に平成 20 年 8 月 30 日午前 10 時 30 分に撮影した現地調査状況写真を示す。日々の濁り監視調査時における目視による濁り確認の結果、沖合の監視調査地点 1 地点を除き、全ての地点で濁りの状況が確認され、この濁りは豪雨のあった翌日の平成 20 年 8 月 29 日から 9 月 1 日までの 4 日間にわたり続いた。また、この 4 日間の換算 SS 値についても、濁りが確認された地点における、出水前の換算 SS 値と比較し非常に高い値が確認され、特に多摩川河口に位置するバックグラウンド点「②」においては、55.1～767.4mg/L の高濃度の SS 値が観測された。それから、荒川の流軸延長上となるバックグラウンド地点「19」、東京港内に近いバックグラウンド地点「2」においても高い SS 値が確認されていることから、多摩川だけでなく、周辺河川からの出水の影響が大きいことが示唆された。

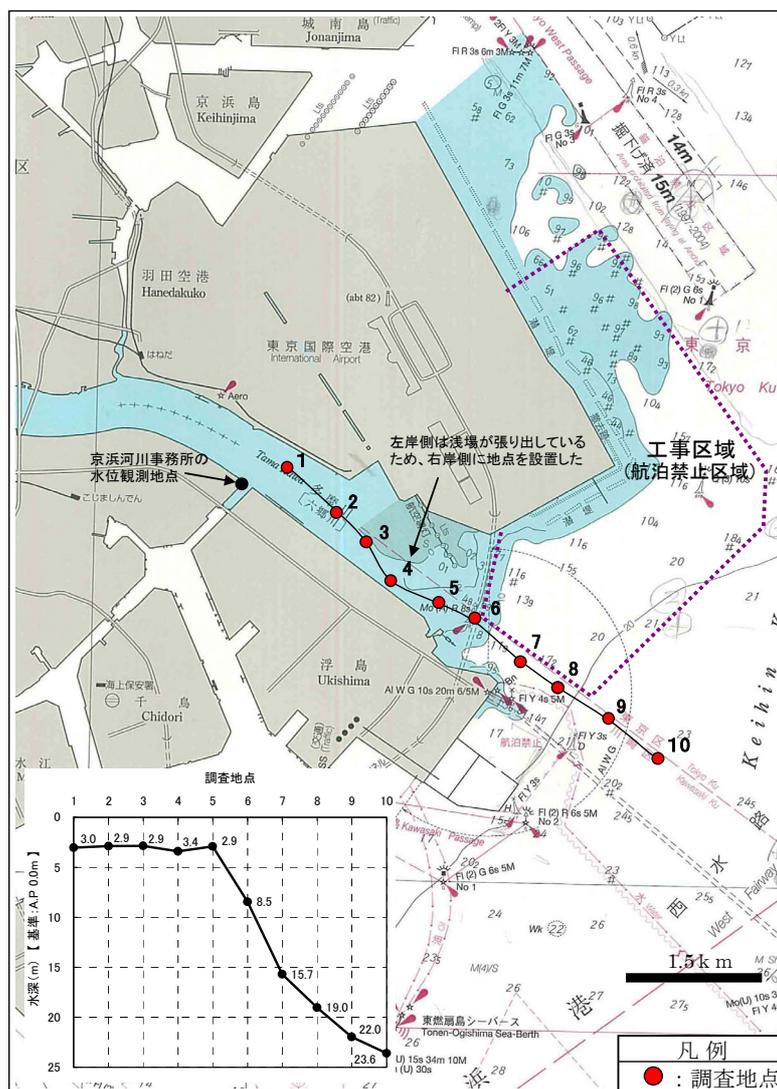
図4-10 調査地点図

図4-10に示す多摩川河口においてH19.4.20の大潮期に、多摩川の流軸上10地点の塩分について多項目水質計を使用し、表層から底層まで0.5m間隔で鉛直観測を実施した。また、調査時期は満潮時、下げ潮時、干潮時、上げ潮時についてそれぞれ1回ずつ(計4回)観測した。

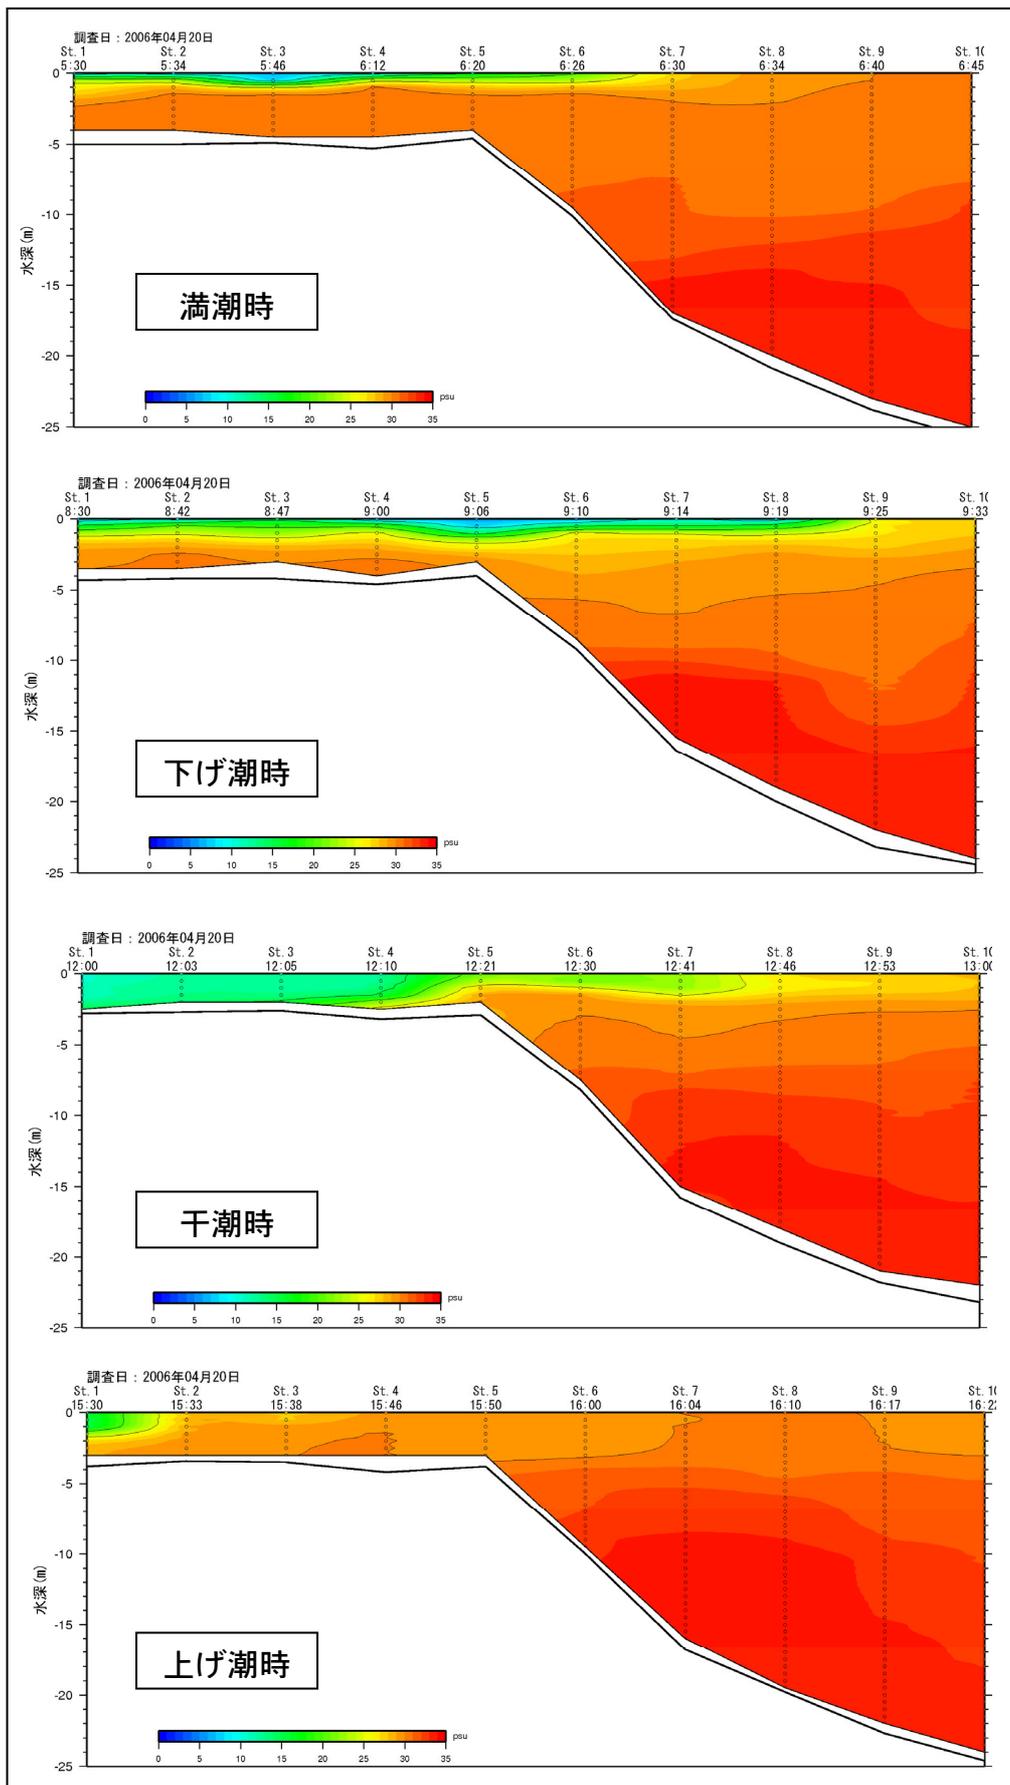
図 4-11 塩分鉛直断面分布図

調査結果をもとにとりまとめた多摩川流軸方向の塩分鉛直断面分布状況を図4-11に示す。ここでは相対的に低塩分の領域を「河川水」、高塩分の領域を「海水」と呼ぶこととする。また、海水の塩分は、周辺海域で実施している日々の濁り監視調査結果では、河川水の影響を受けにくいバックグラウンド点下層でおよそ33(psu)<sup>注)</sup>程度の値であることから、33(psu)未満の塩分が確認される地点は、河川水の影響を受けていると考えられる。33(psu)程度の塩分は、図4-11における最も濃い橙色に相当する(最下層の橙色)。

鉛直断面分布図から、各項目の特徴は以下のとおりである。満潮、下げ潮、干潮時には河川水が表層を沖合いまで延びており、河川水が最も沖合いに広がる下げ潮時にはSt.9付近に達している。満潮時、下げ潮時には河道内の全域で中層まで塩分の低下が見られるが、干潮時には上流側はほぼ全層を河川水が占め、St.3~4付近に河川水と海水の境界部分の先端が位置する。上げ潮時には河道内のSt.2までほぼ全層を海水が占め、St.1から上流側に境界部分の先端が移動していることがわかる。

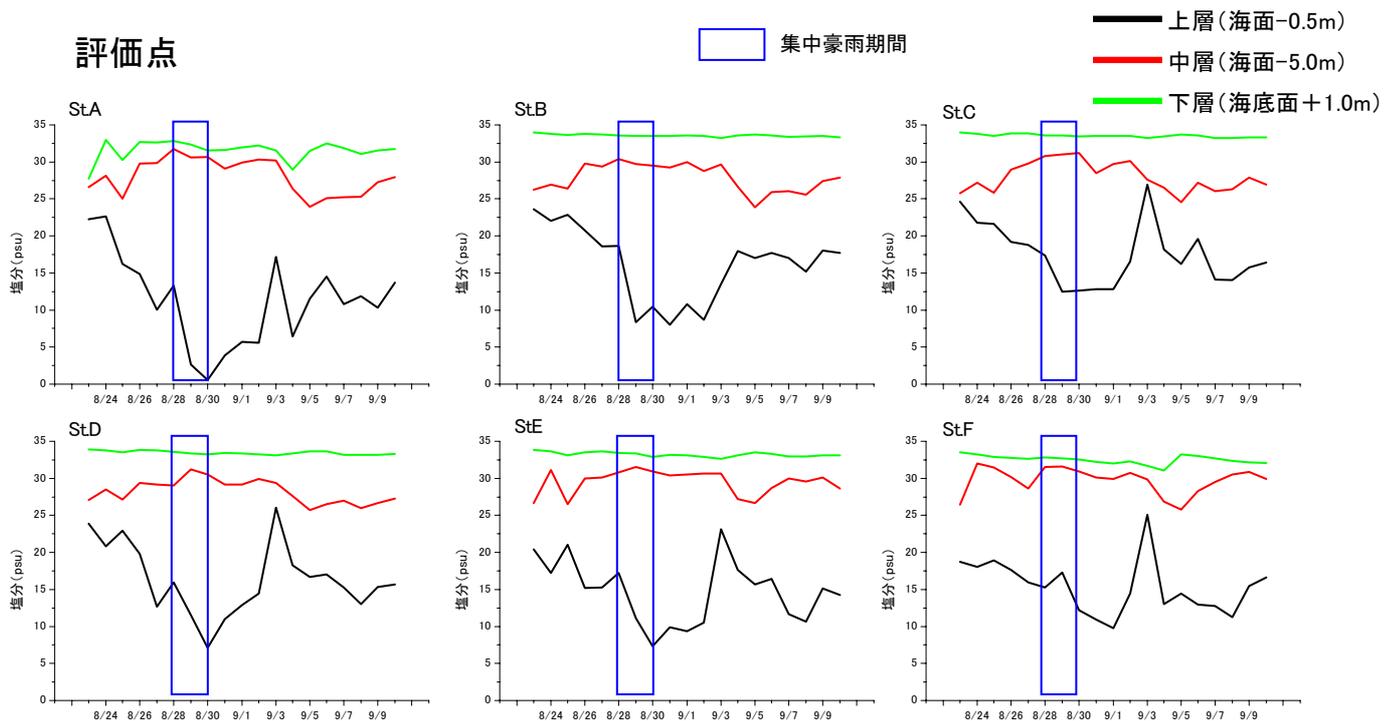
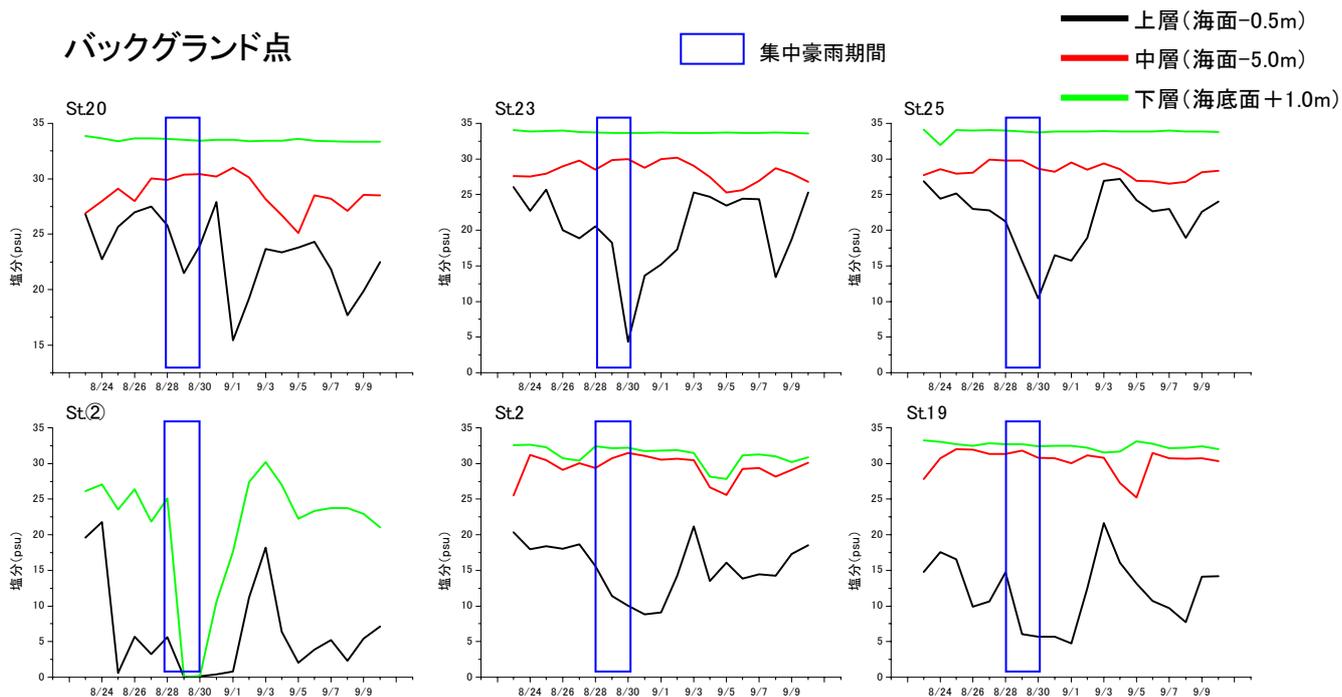
事業実施区域周辺海域で日々の濁り監視調査により観測した、評価点 6 点とバックグランド点 6 点の塩分について、平成 20 年 8 月末豪雨の前後 1 週間を整理した結果が図 4-12、図 4-13 である。日々の濁り調査では、上層（海面-0.5m）、中層（海面-5.0m）、下層（海底面+1.0m）について観測している。

塩分の時系列変化を見ると、一部を除き出水後には評価点、バックグランド点ともに上層の塩分が減少する傾向を示した。

上層塩分は、降雨の降り始めである平成 20 年 8 月 28 日の翌日 8 月 29 日から低下し、4~5 日間比較的低い塩分が継続したのち、9 月 3 日に塩分が回復している。また、9 月 4 日以降の塩分低下については、9 月 3 日の降雨による影響と思われる。中層、下層については、上層ほど大きな塩分変化は見られていない。バックグランド点「②」において下層塩分が低下しているのは、多摩川河口の地点であるため河川水の影響を受けたためである。

以上より、バックグランド点平均塩分においても、大きな塩分低下が確認されたことから、平成 20 年 8 月末のような大きな出水が生じた場合は、事業実施区域周辺海域の広範囲にわたり河川水が拡散することがわかる。

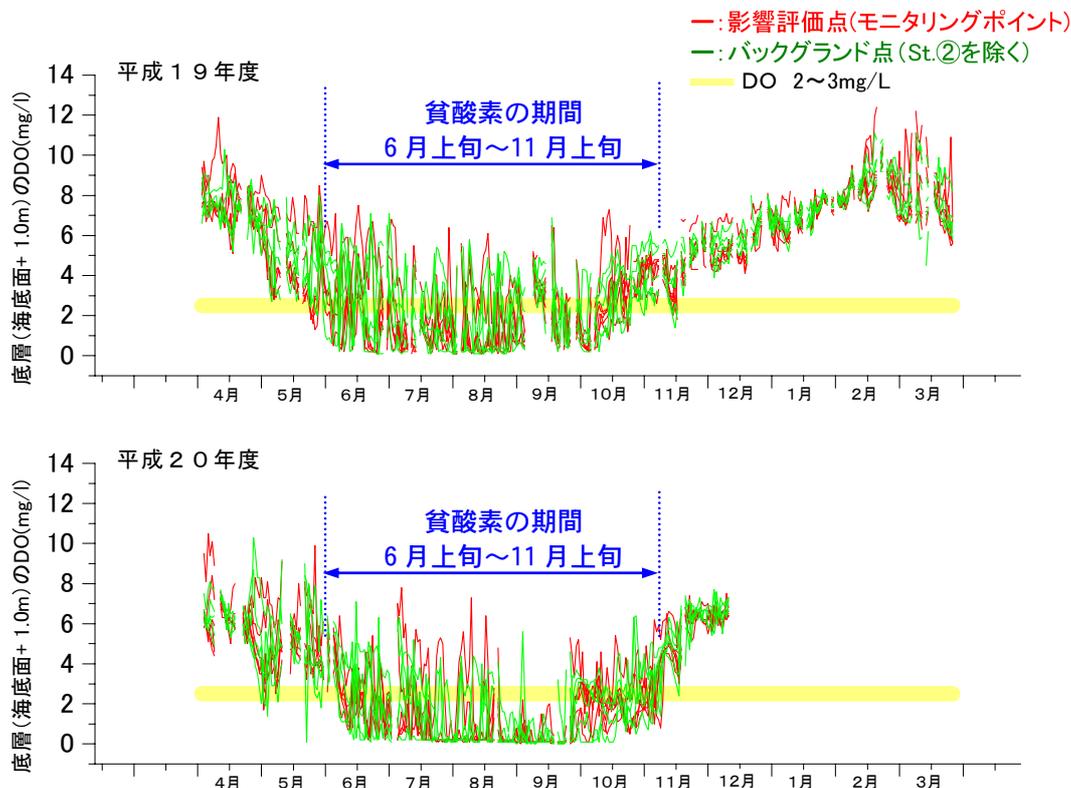
図 5-1 溶存酸素 (DO) 濃度の年度別推移

と考えられている。事業実施区域周辺海域での環境監視においても、春季から夏季にかけて、下層（海底面+ 1.0m）の溶存酸素（DO）濃度が減少する傾向を確認した。図 5-1 に平成 19 年度及び平成 20 年度の DO 濃度の変化を整理した。

事業実施区域周辺海域においては、平成 19 年度は 5 月上旬より貧酸素が確認され始め、6 月上旬まで徐々に濃度が低下し、それ以降 10 月上旬まで 1.0mg/L 以下で推移した。10 月中旬以降から濃度が徐々に上昇し、11 月中旬にようやく 3.0mg/L を超え回復する傾向を確認した。平成 20 年度も前年度とほぼ同様の傾向を示している。

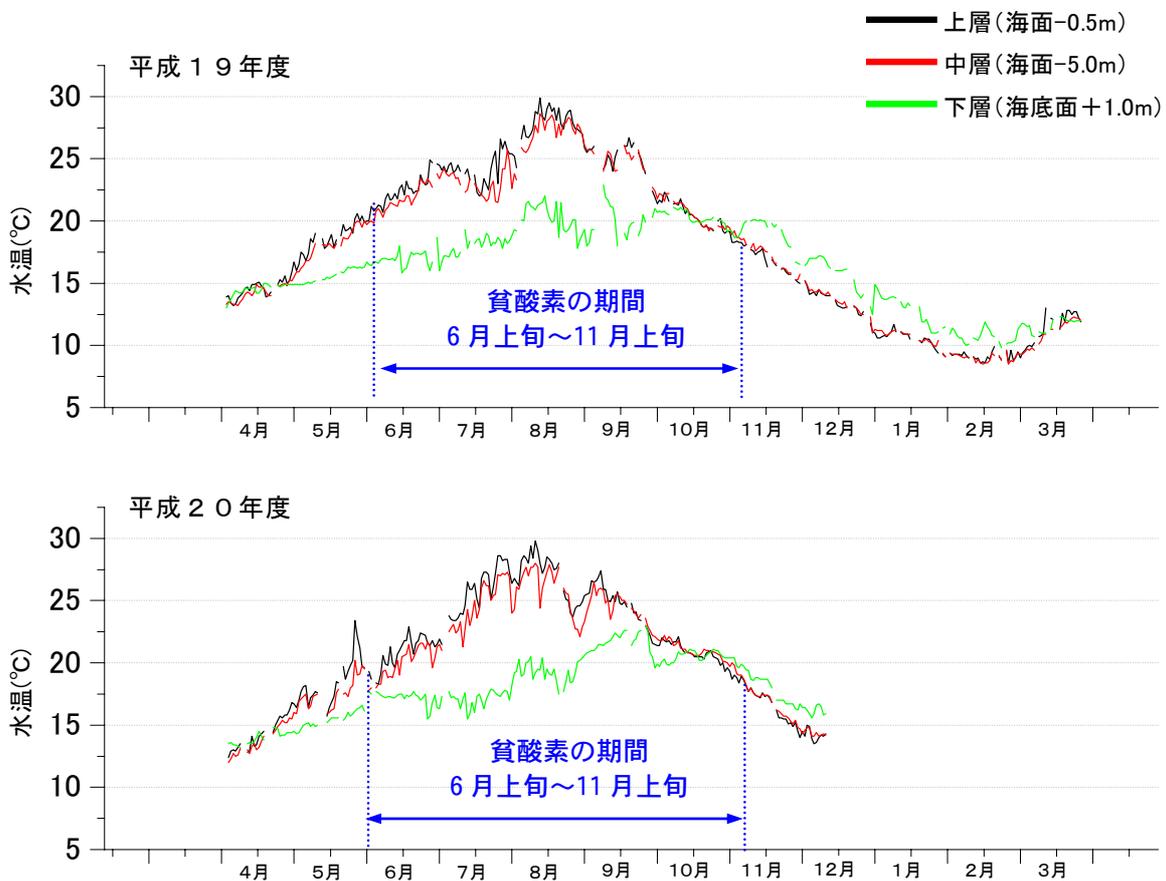
図 5-2 評価点 St. C における年度別水温推移

また、図 5-2 は、環境監視評価点 St. C の平成 19 年度と平成 20 年度の水温変化について整理したものである。整理した結果から、4 月下旬から上層・中層と下層に水温差ができ始め、それ以降 8 月下旬まで差が拡大し、海水中で成層化していることが分かる。その後、徐々に水温差が小さくなり、10 月中旬から水温差が逆転し、成層状態が解消されていることが確認された。海水が成層化している期間は、前述の DO 濃度変化と比較すると、貧酸素が確認されている期間とほぼ合致することから、貧酸素と水温変化が非常に密接に関係していることがわかる。
