～短期間大量生産を可能とした上部ジャケットの工程・品質管理について～

ジャケット製作工区 浅田倫弘・立花周作・瀧川浩之・吉田誠太郎・宮坂政司・今野貢・小粥太郎
キーワード：ジャケット，製作，工程，品質，輸送

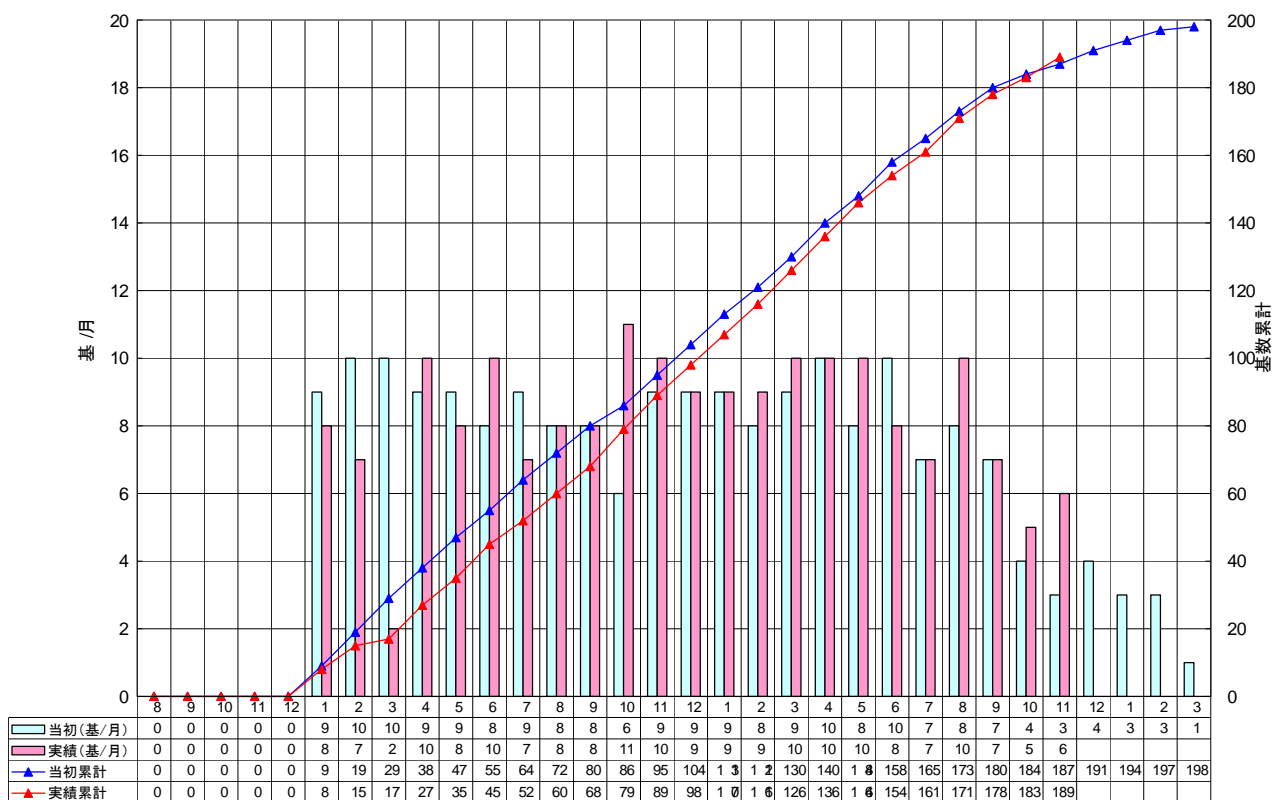
図-5 一体化ジャケットの積み込み・出荷の経緯

平成20年3月時点において最大12基の工程遅れとなっていたが、上部ジャケットは平成21年3月に、また一体化ジャケットは平成21年5月に当初計画工程を回復した（図-5）。最終的には当初より1～2か月短縮した工程で製作を完了できた。

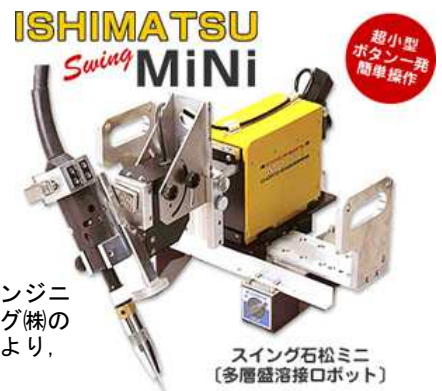
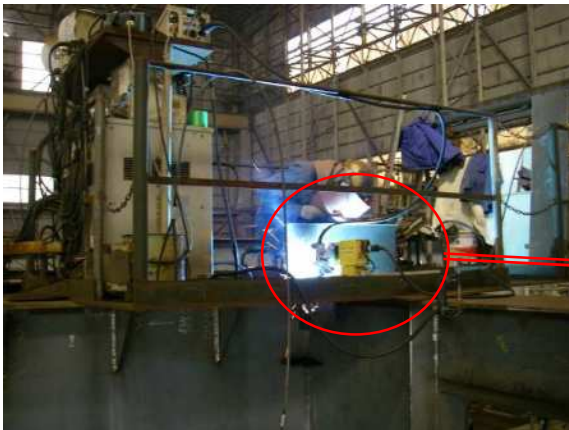
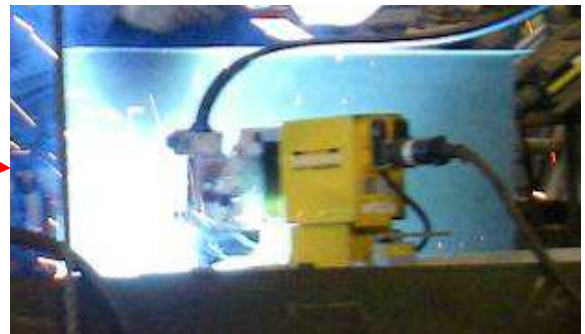
写真-3 首溶接施工状況写真

①スイング石松【長菱エンジニアリング(株)】

- 1) 開先形状、板厚、終始端の全自動センシングが可能。
- 2) テーパーギャップの変動に対応可能。
- 3) 溶接条件を適正に調整可能。

上フランジをスイング石松にて、溶接。

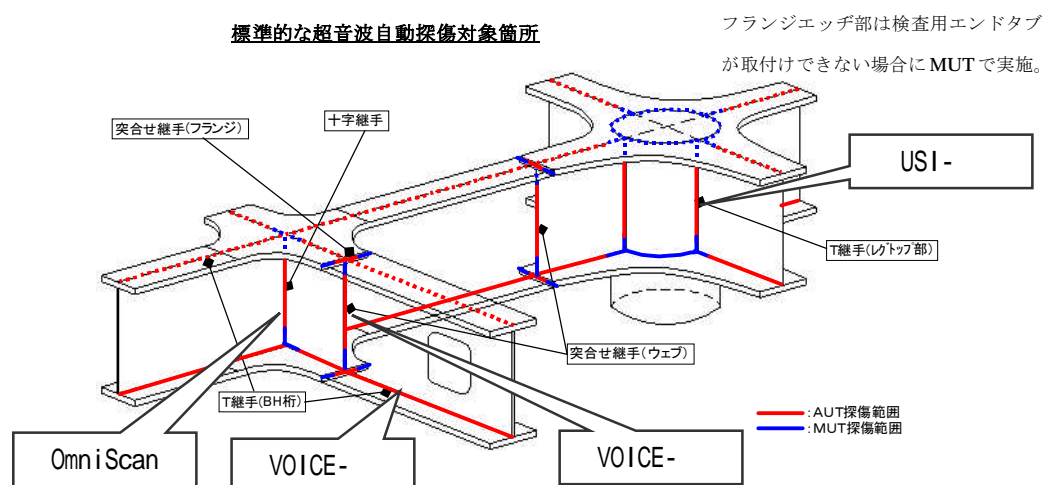
図-8 AUTの部位別使用機種（部位別に使用機種の異なる横浜工場の例を示す）

本工事で使用する機種についてはAUT性能確認試験を行い、また従来手法との比較も行い、本工事に要求される品質確保が可能と評価した機種を選定した。表-3に各工場で採用したAUT機種を、図-8にAUTの標準仕様部位を示す。なお従来の超音波手動探傷装置（MUT）は、AUTの探傷が困難な曲線部や端部の検査長が短い区間に適用した。

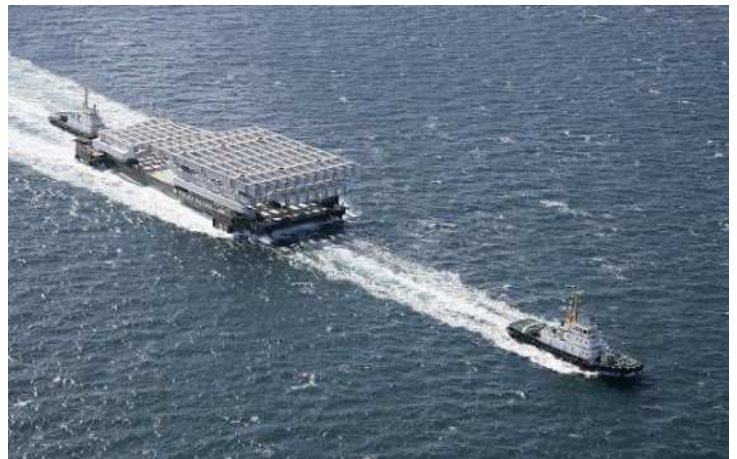
写真-4 上部ジャケット輸送状況（東京湾内）【長大物曳航状況】

18,832 マイル(34,877km)、帰りの空船回航を考慮すると地球 1.7 周分に相当する航海距離となった。また、上部ジャケット輸送の 83 航海すべてが曳航全長 200m を超える長大物件曳航（曳航全長：湾内約 240m、外洋：約 650m）であり、関係海上保安本部への事前の曳航制限の免除許可取得、各マーチス（東京湾海上交通センター、関門海峡海上交通センター、伊勢湾海上交通センター、大阪湾海上交通センター）への事前通報、および法定警戒船の配備等の対応を行い海上輸送を実施した。

外洋曳航を伴う若松、津および大阪からの輸送に使用した台船は 13,000t 積級台船 2 隻、東京湾内の輸送はこの 2 隻に 6,000t 積級台船を加えた 3 隻を使用した。13,000t 積級台船には 1～4 基の上部ジャケットを積載し、6,000t 積級台船については 1 基を積載して拠点間輸送を行った。

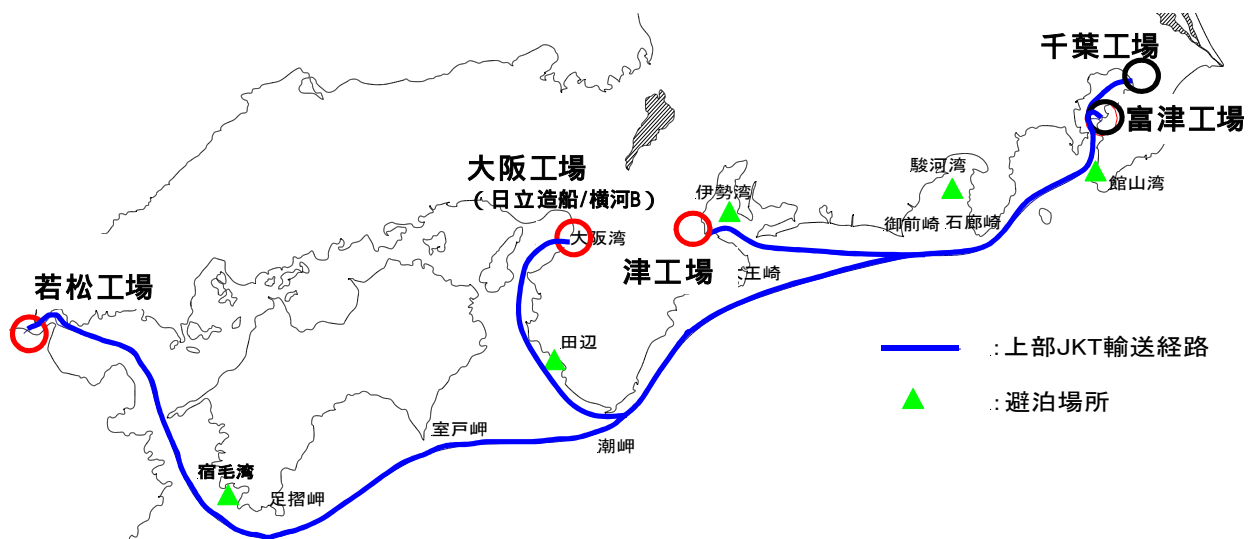
図-9 上部ジャケット輸送ルート（東京湾外）

拠点工場で製作した上部ジャケットは、図-9、10に示すルートで一体化を行う新日鉄エンジニアリング富津工場と JFE エンジニアリング千葉工場に海上輸送した。表-4に各ルートの距離、輸送回数等の輸送実績を示す。最長の海上輸送は若松工場から富津工場までの 550 マイル(1,019km)で、この区間を平均で 4.75 日、最長で 8 日をかけて輸送した。

輸送中の台船の避泊場所は図-9に示す5カ所を設定したが、若松工場からの台船輸送に関しては、伊勢湾までたどり着ける3日以上連続した曳航可能日が予想されることを出港の条件とした。一方、若松以外の拠点工場については、仕向け工場まで荒天に遭遇しないことを出港の条件とした。

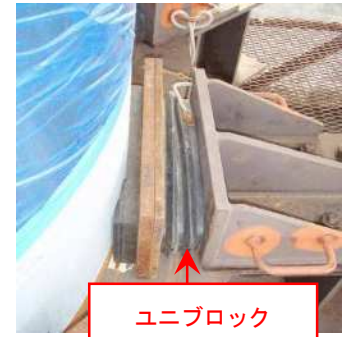
写真-5 ユニブロックによる固縛状況

この問題を解決するために、山留工法で用いられる機械式のジャッキ(ユニブロック)を使用した固縛を案出した。ユニブ

ロックは油圧式ジャッキに比べ非常にシンプルな機械構造であるため、ストロークは小さいものの軽量な上に取扱いが簡単で、レンチ等で容易にストロークを調節することができる。

このユニブロックを使用することにより、固縛・解縛作業を大幅に簡略化、短時間化することができた。

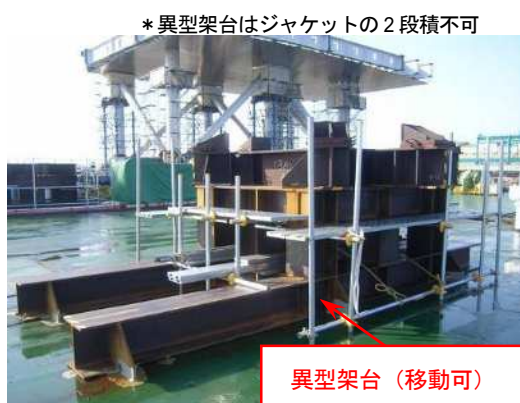
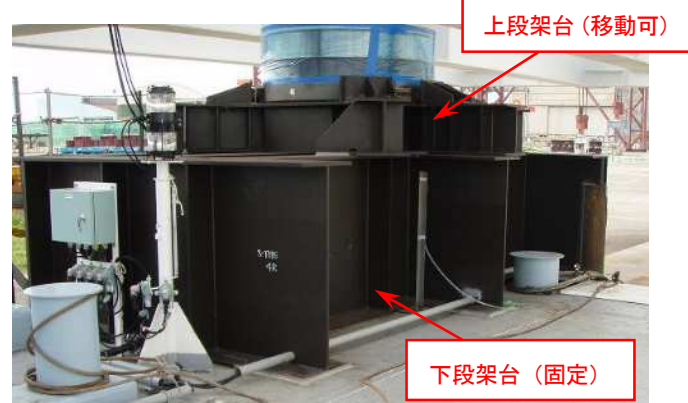
写真-6 上部ジャケット輸送用の架台 (左: 異型ジャケット用架台, 右: 標準架台)

異型ジャケット用の架台を短時間で設置撤去でき、かつ繰り返し使用を可能とするため、台船甲板の骨組を考慮した汎用的な異型ジャケット用架台を製作した。また、標準ジャケットとわずかにレグ位置が異なるジャケットへの対応として、標準ジャケット用の輸送架台は上下二段とし、下段は台船甲板に溶接固定、上段は下段の架台上を移動可能な構造とすることで対応した。

棧橋ジャケット 198 基の内 170 基は標準ジャケットと呼ばれるレグの位置が一定のジャケットである。残りの 28 基は異型ジャケットと呼ばれ、レグの位置が標準ジャケットと異なっている。ジャケットの海上輸送は、このレグを架台で支持するため、異型ジャケットの輸送に際しては、異型ジャケット用の架台を台船の甲板に設置しておかなければならない。一方、富津工場と千葉工場では、上部ジャケットの水切りをロールオフで行うため、異型ジャケット用架台がユニットドリーの走行帯にあると障害になる。したがって、異型ジャケット用架台の設置・撤去は、台船の航行と積込・水切りの合間を使って、短時間で行う必要がある。
