東京国際空港再拡張事業に係る環境監視調査結果

< 本編 - 大気環境等 >

平成 24 年 2 月

国土交通省関東地方整備局

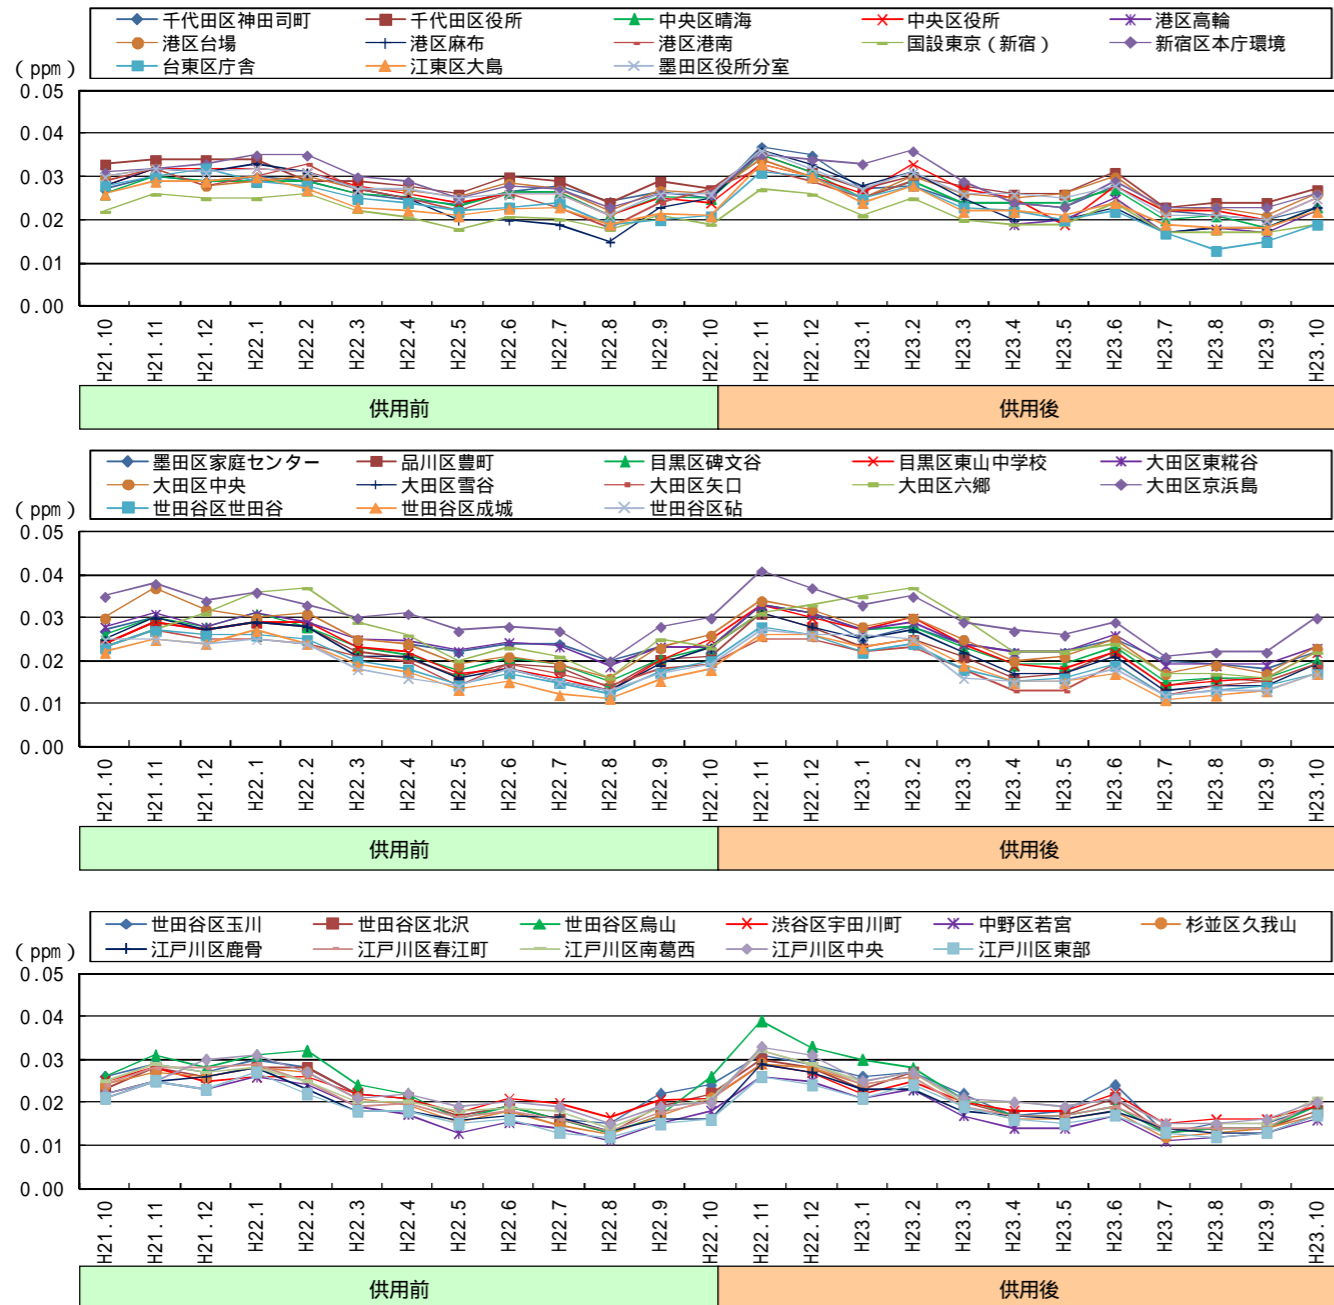
図 3-2-1(1) 二酸化窒素の月平均値の調査結果

月平均値は、0.006~0.041ppm の範囲にあり、秋から冬に高く、春から夏に低い傾向にあった。

注1) 平成22年10月の月平均値は供用前(10/20まで)と供用後(10/21以降)のデータの平均である。
 注2) データには速報値を含んでいる。データの確定状況は資料編(資料-2-1<資料編 大気環境等>p.19)に示す。

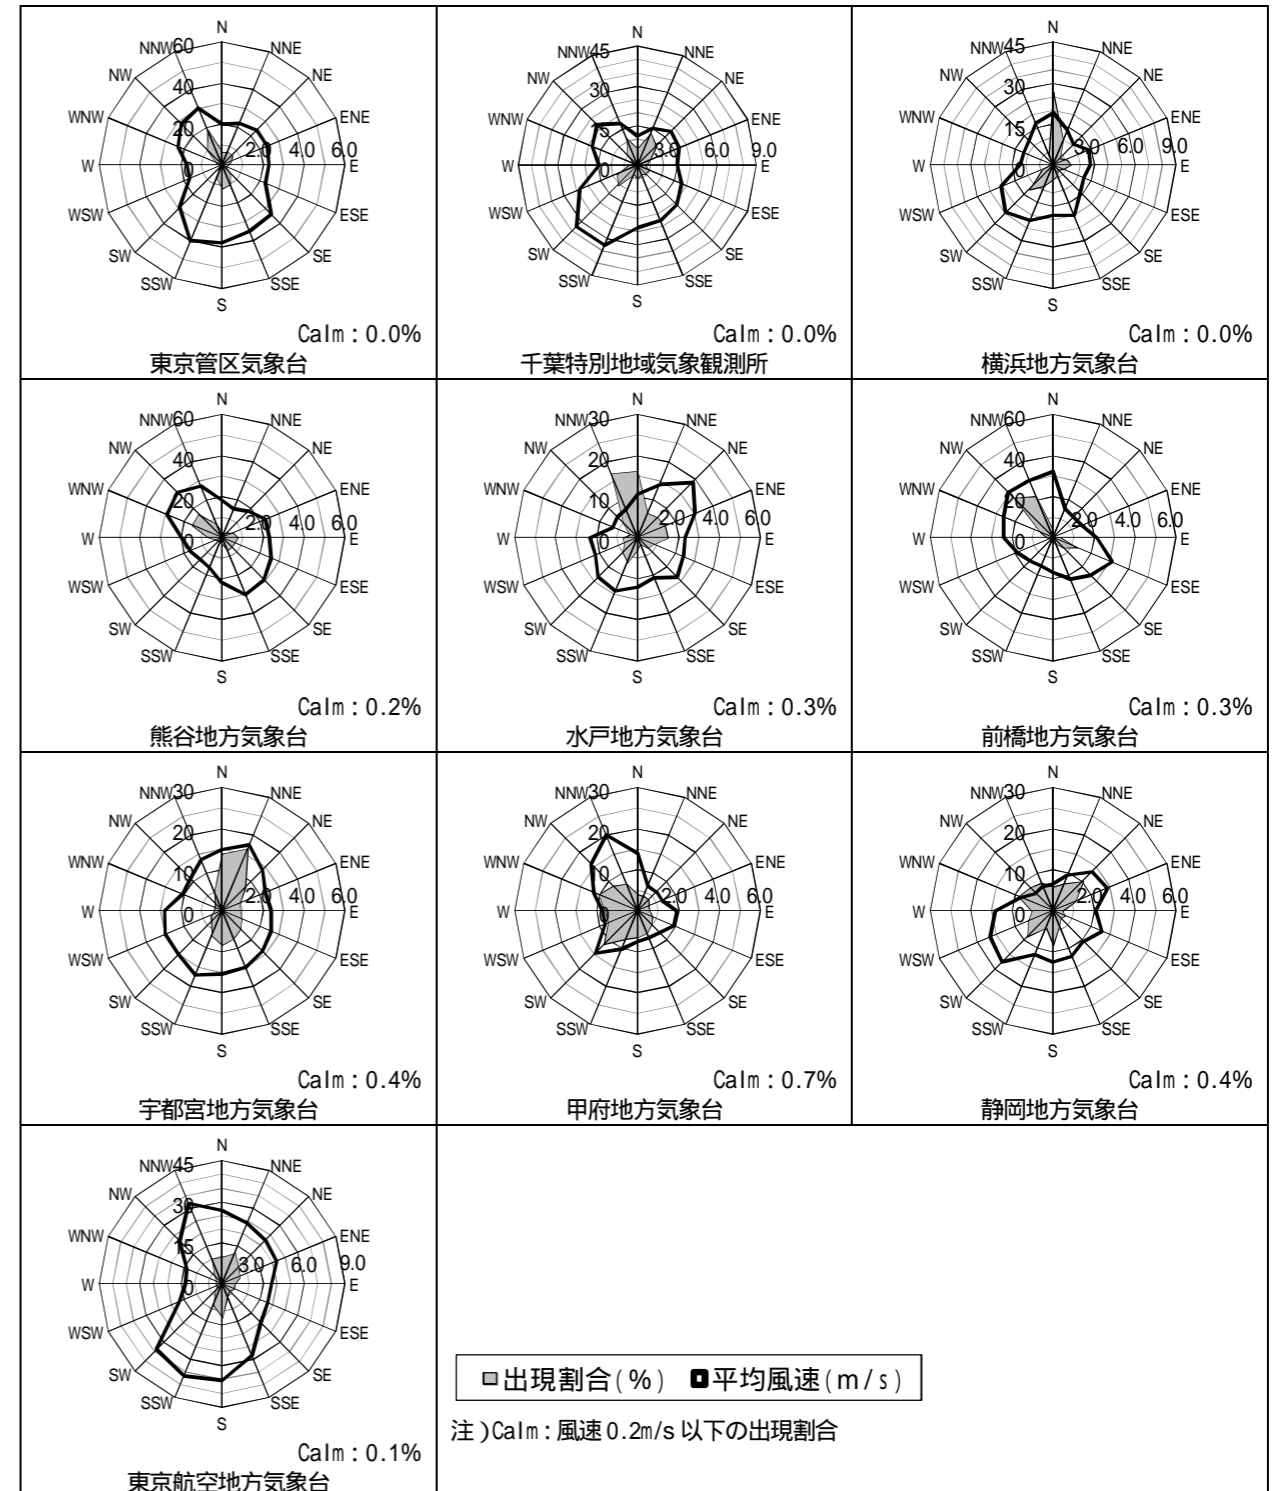
図 3-2-3 風配図 (平成22年11月~平成23年10月)

平成22年11月~平成23年10月の風向・風速の状況は、図3-2-3に示すとおりである。

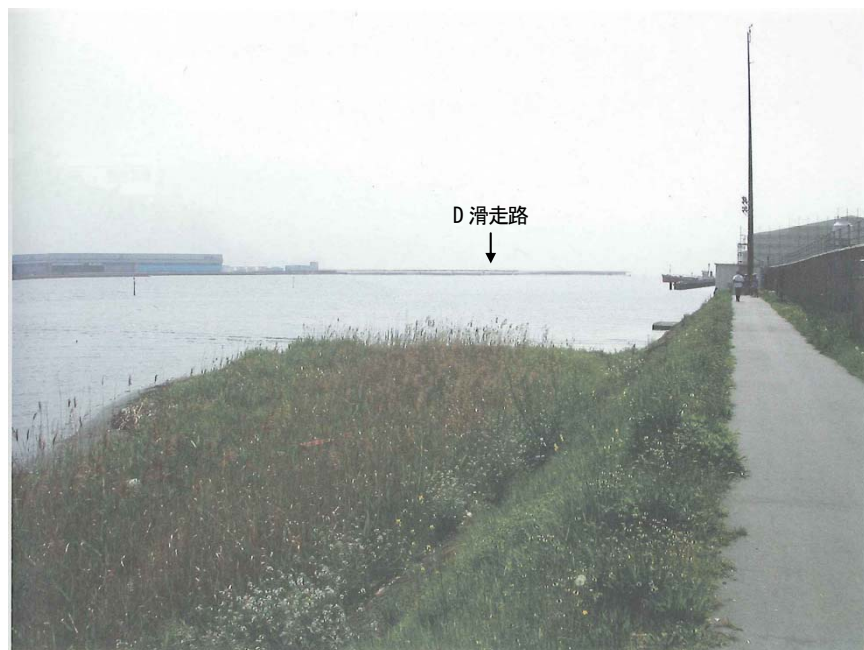
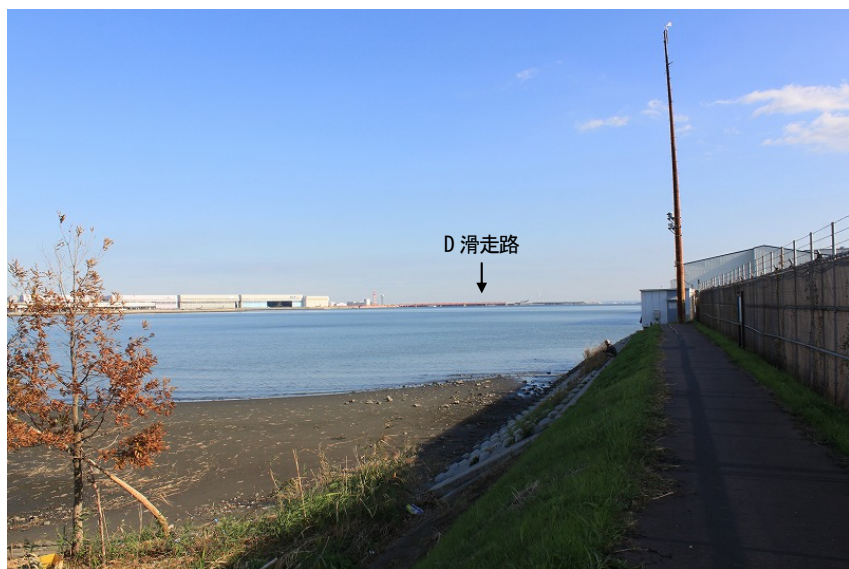
写真 3-2-1(3) 景観の調査結果及び予測結果

河口から東京湾を臨む水面上に新設滑走路の一部が出現する。新設滑走路が河口から東京湾を臨む水面の水平線を覆うように視認されるが、平坦な施設であることから、新たな施設の出現による違和感は少ないと考えられる。

新設滑走路（D滑走路）の一部が、河口から東京湾を臨む水面上にほぼ予測どおりの位置で眺望された。
眺望点からの景観は、平坦な施設であることから、予測どおり新設滑走路（D滑走路）の出現による違和感は少ない。

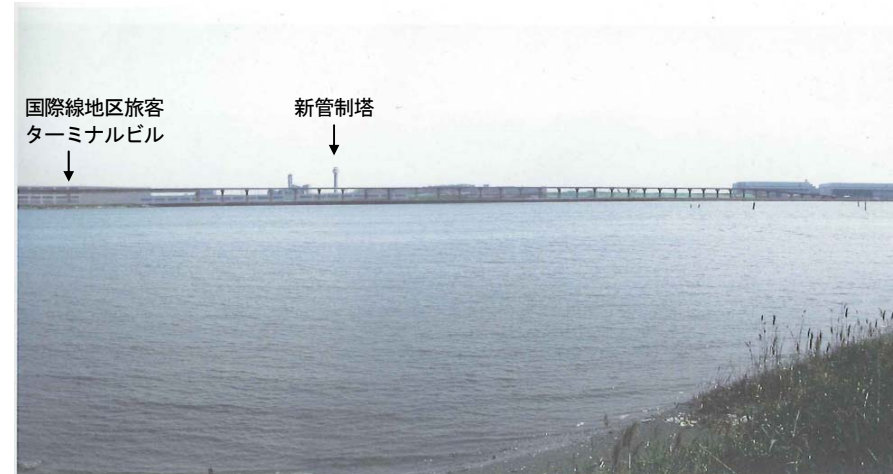
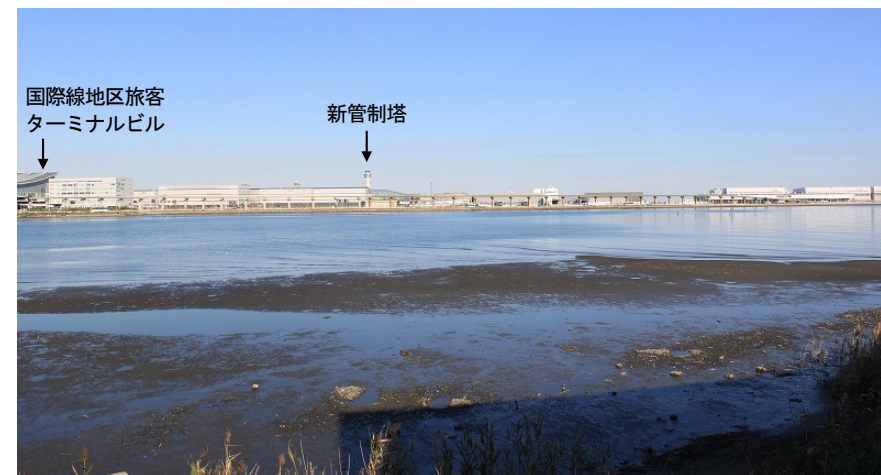
写真 3-2-1(4) 景観の調査結果及び予測結果

多摩川の対岸に位置する空港施設に国際線地区の旅客ターミナルビル等及び新管制塔が東京モノレールの軌道越しに出現する。現状においても、羽田空港近辺は空港施設や管制塔が存在し人工的な印象が強い景観であることから、新たな施設の出現による違和感は少ないと考えられる。

国際線地区の旅客ターミナルビル等及び新管制塔が東京モノレールの軌道越しにほぼ予測どおりの位置で眺望された。
眺望点からの景観は、人工的な印象が強い景観であることから、予測どおり新たな施設の出現による違和感は少ない。

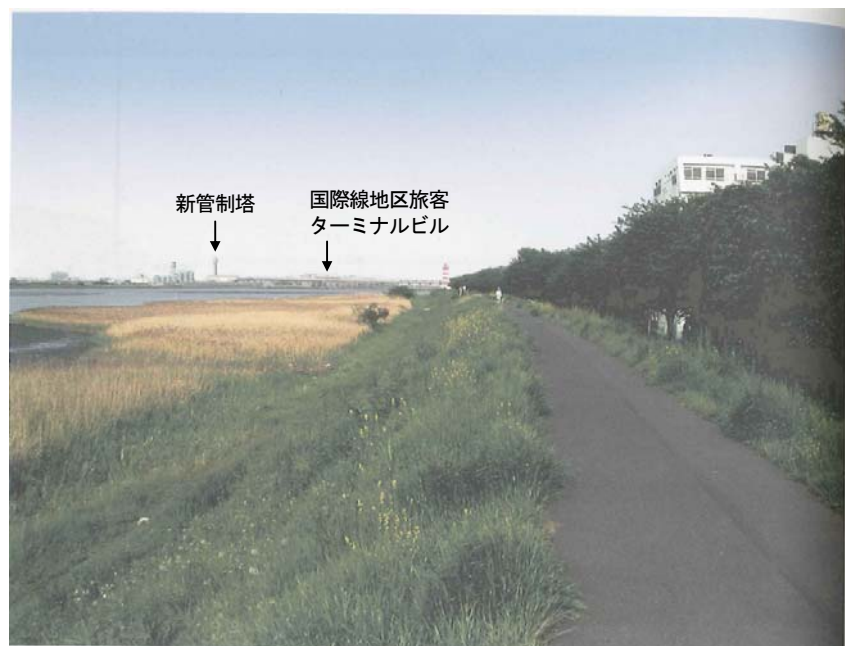
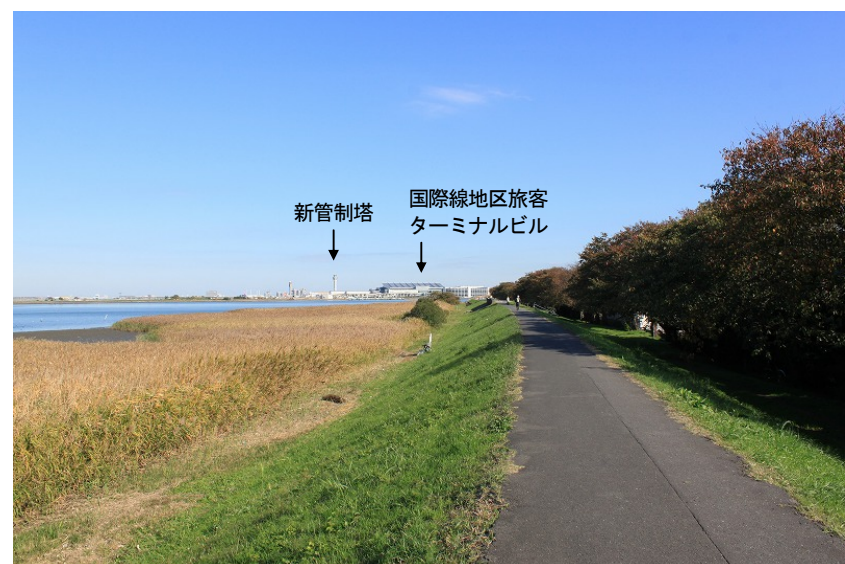
多摩川の対岸に位置する空港施設に国際線地区旅客ターミナルビル等及び新管制塔が出現する。現状においても、羽田空港近辺は空港施設や管制塔が存在し人工的な印象が強い景観であることから、新たな施設の出現による違和感は少ないと考えられる。

国際線地区旅客ターミナルビル等及び新管制塔が、多摩川の対岸に位置する空港施設にほぼ予測どおりの位置で眺望された。

眺望点からの景観は、人工的な印象が強い景観であることから、予測どおり新たな施設の出現による違和感は少ない。

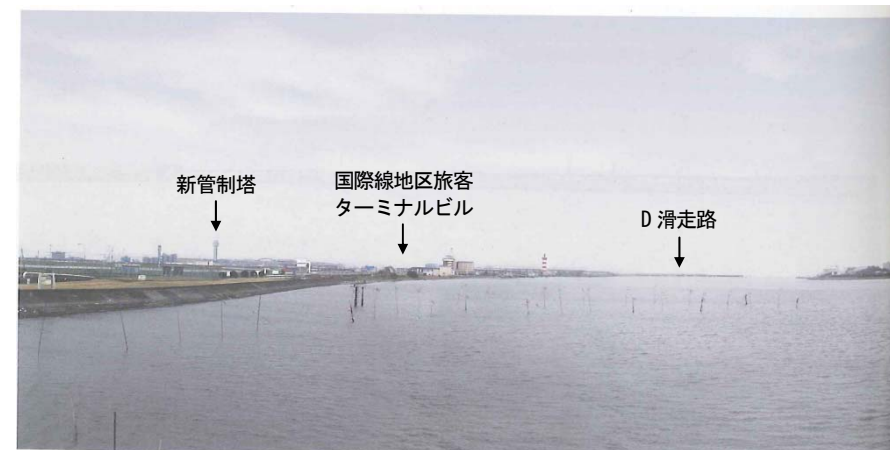
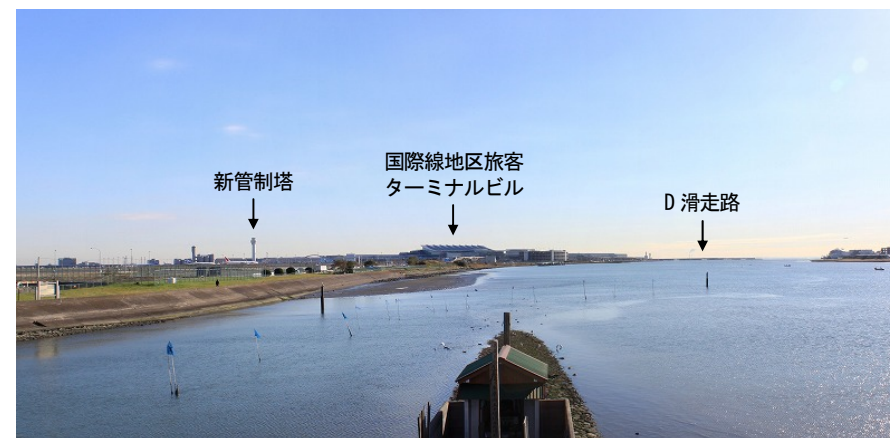
写真 3-2-1(6) 景観の調査結果及び予測結果

左岸に位置する空港施設に国際線地区旅客ターミナルビル等及び新管制塔が出現する。新設滑走路が海面の水平線を一部覆うように視認されるが、平坦な施設であることから、新たな施設の出現による違和感は少ないと考えられる。

国際線地区旅客ターミナルビル等、新管制塔及び新設滑走路（D滑走路）が、左岸に位置する空港施設にほぼ予測通りの位置で眺望された。

眺望点からの景観は、平坦な施設や細い施設であることから、予測どおり新たな施設の出現による違和感は少ない。

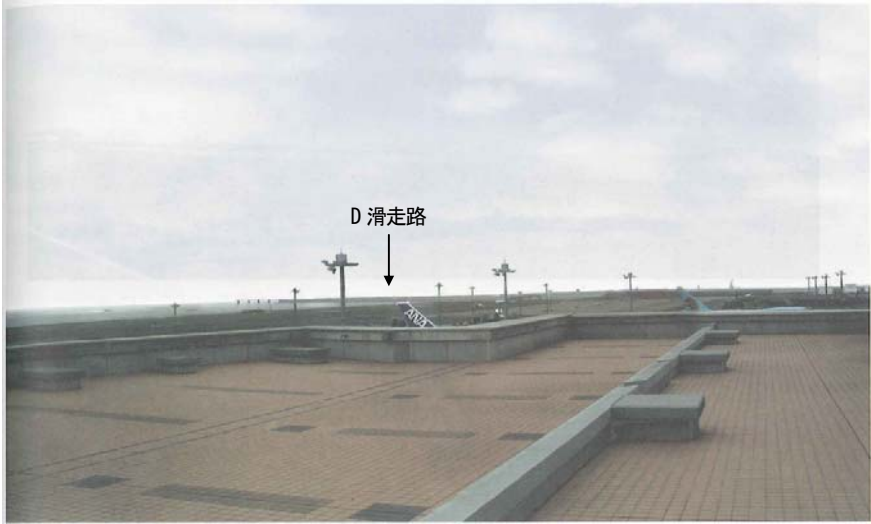
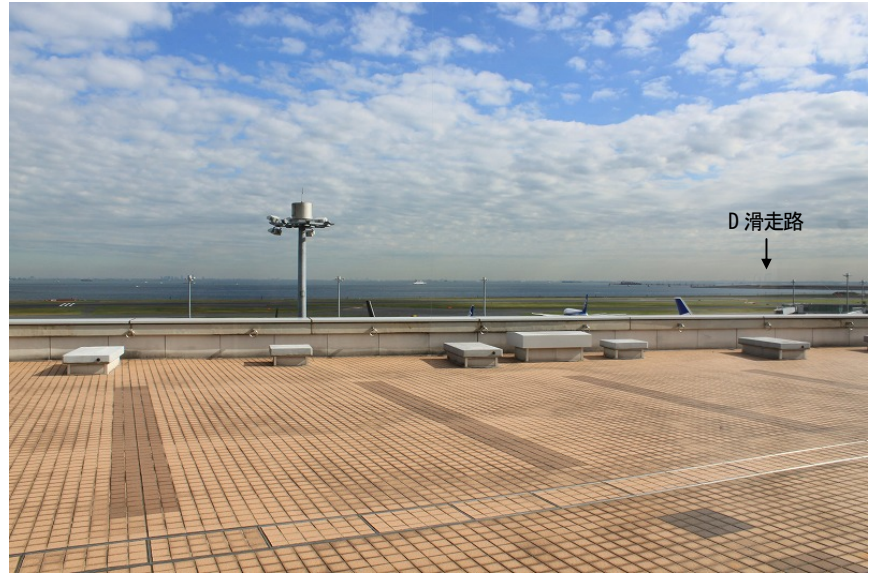
写真 3-2-1(7) 景観の調査結果及び予測結果

| <p>予測結果</p> | <p>滑走路越しの東京湾の水面上に新設滑走路の一部が出現する。現状においても、眺望方向には滑走路が存在し人工的な印象が強い景観であることから、新たな施設の出現による違和感は少ないと考えられる。</p> |
| <p>監視調査結果</p> | <p>新設滑走路（D滑走路）の一部が、予測時と同様に既設滑走路越しの東京湾上に眺望された。</p> <p>眺望点からの景観は、人工的な印象が強い景観であることから、予測どおり新設滑走路（D滑走路）の出現による違和感は少ない。</p> |

注) 眺望点である第2旅客ターミナルビル5階展望デッキは、環境影響評価実施後に建物の増床により周辺が変化しているため、眺望方向を北東方向から東方向へ変更して撮影を行った。

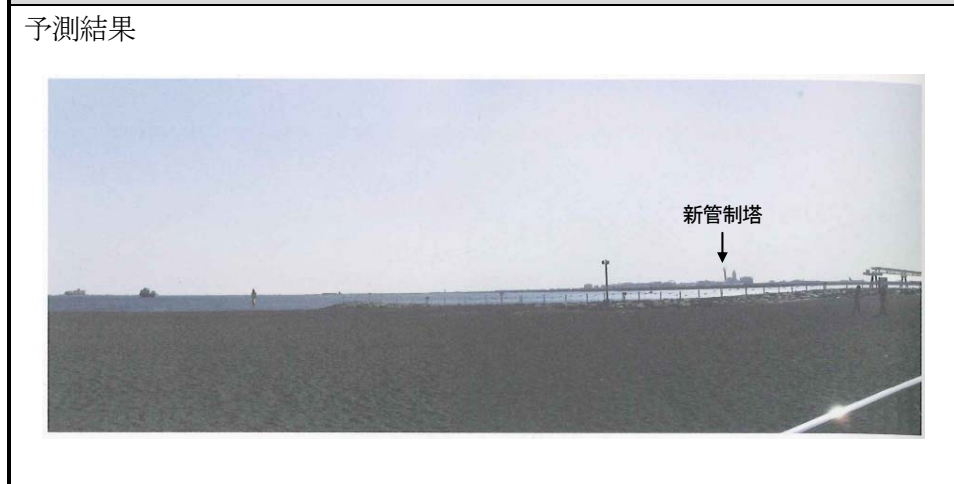
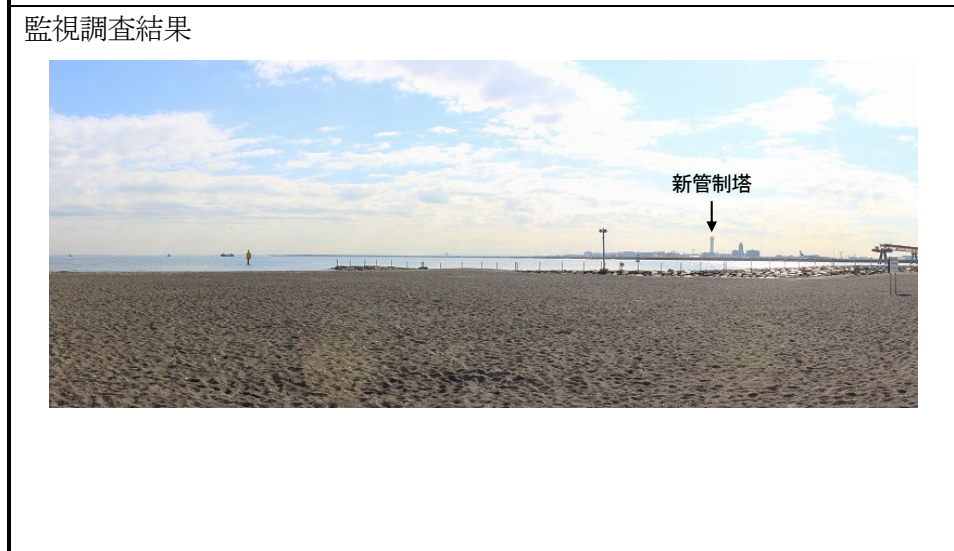
写真 3-2-1(9) 景観の調査結果及び予測結果

海面越しの空港施設に新管制塔が出現する。現状においても羽田空港近辺には空港施設や管制塔が存在し人工的な印象が強い景観であることから、新たな施設の出現による違和感は少ないと考えられる。

新管制塔が、海面越しの空港施設にほぼ予測どおりの位置で眺望された。眺望点からの景観は、羽田空港近辺には空港施設や管制塔が存在し、人工的な印象が強い景観であることから、予測どおり新管制塔の出現による違和感は少ない。
