現場日記 2008年5月26日

台風4号通過直後の水質調査

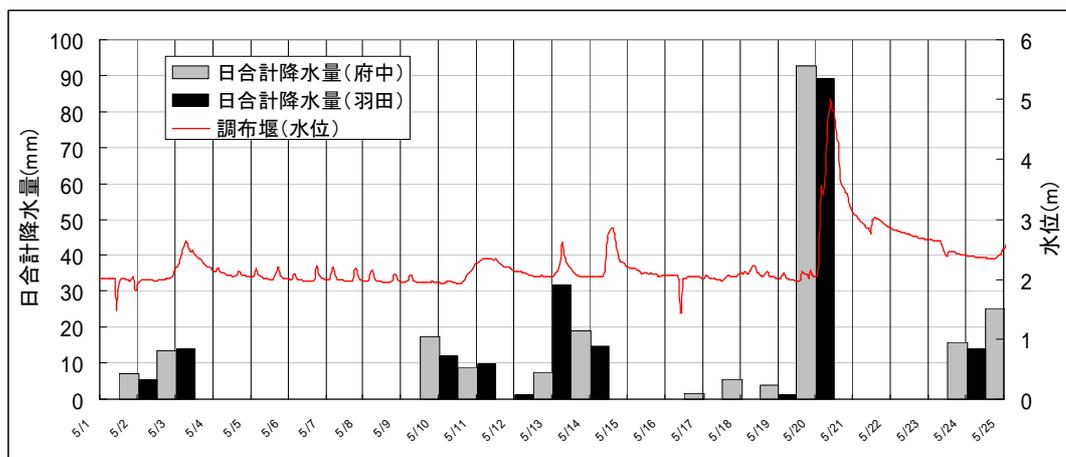
図 2. 府中、羽田の降水量、調布堰の水位（降水量は気象庁のデータ、調布堰については国土交通省、川の防災情報HPのデータより作図）

5月20日の降水量は、府中で92.5mm、羽田で89.0mmを記録しました（図2）。台風通過に伴う降水量の増加に伴い、多摩川の調布堰の水位は、20日午前9時に4.98mまで上昇しました（図2）。

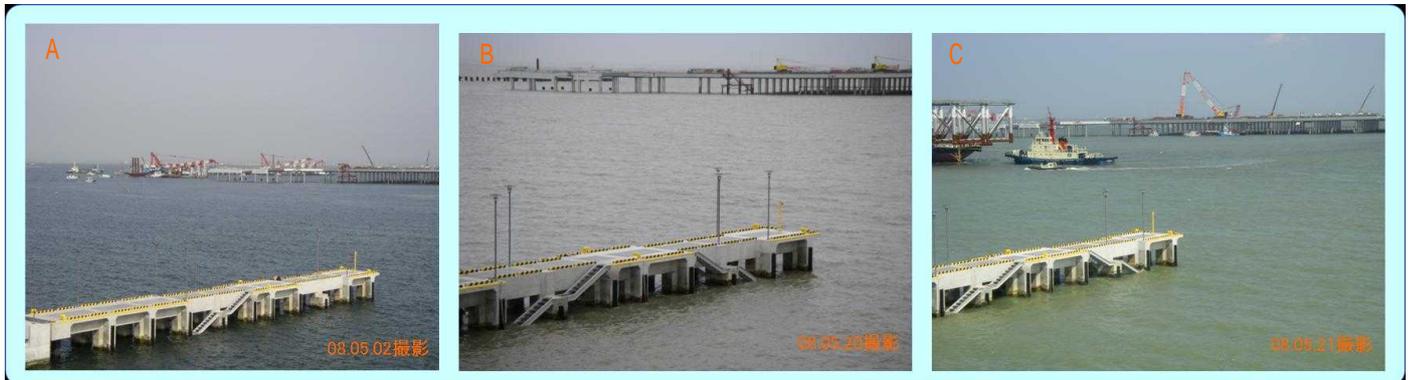
図 3. 同地点における平常時（A）と台風通過後（B,C）の海面の色相状況

羽田沖の平常時の状況（図3 A）と比較して、台風通過後の状況（図3 B、C）では、濁りが確認できます。

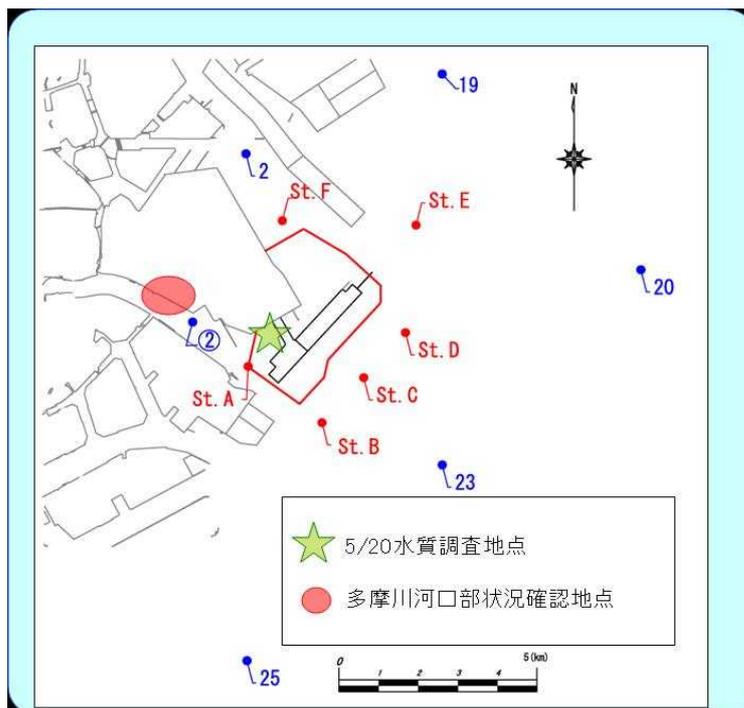
図 4. 調査地点図

東京空港整備事務所では、図4に示す6地点の環境評価点（赤字 St.A~St.F）、6地点のバックランド点（青字）、計12地点で毎日水質調査を実施しています。その中で3地点において、5月22日に職員による水質調査を実施しました（図8）。

5月20日午後、図4に示す調査地点において、水質調査（濁度）を実施しました。

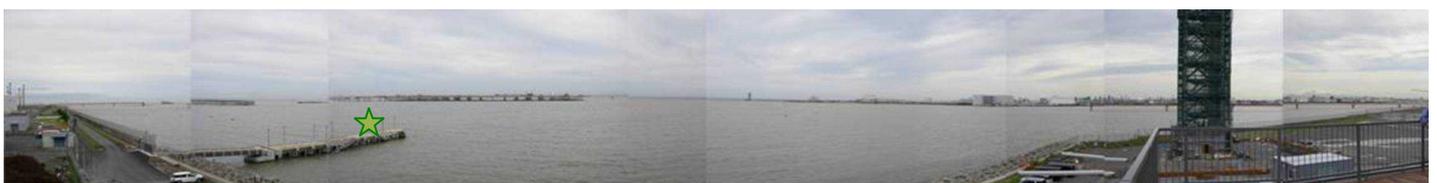
図 5. 5月20日の水質調査地点周辺の状況

2008年5月20日午前、台風4号（ハローン）が羽田（D滑走路工事エリア）沖を通過しました（図1）。台風の影響でD滑走路建設工事は、作業中止を余儀なくされました。台風が通過した同日午後、多摩川河口から羽田沖にかけて、目視にて濁りを確認しました（図3、図5）。そのため、多項目水質計による、現地水質調査（図6）、多摩川の状況調査（図7）を実施しました。

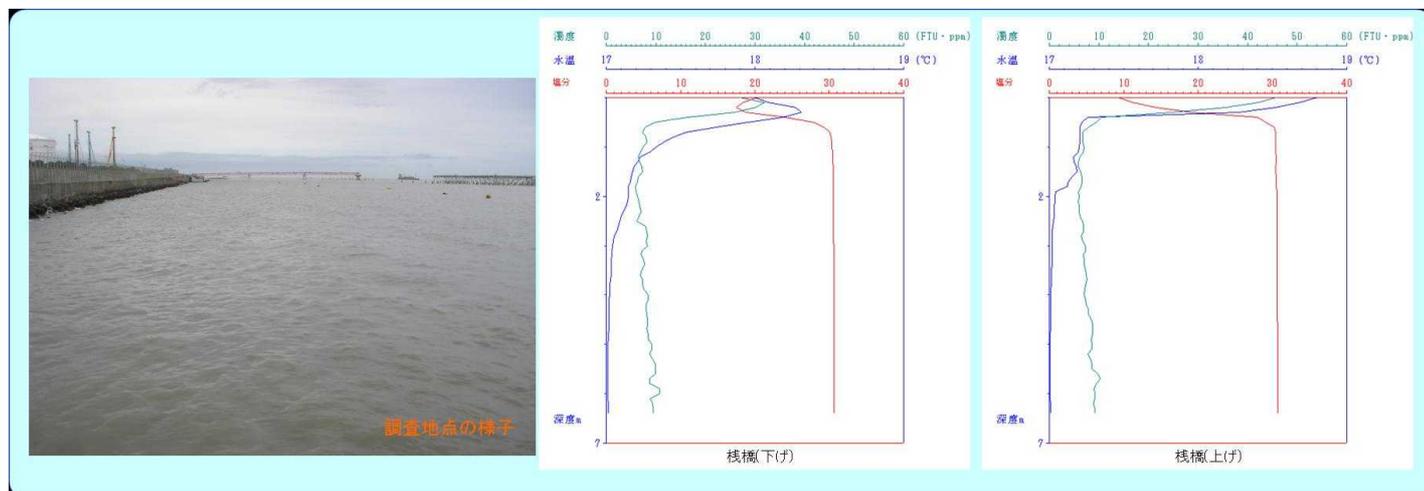
図 6. 水質調査結果. (濁度、水温、塩分)

多項目水質計により、水質調査を実施した結果、海面から1mまでの水深で、30~50ppm程度の濁度を確認しました（図6）。濁り原因としては、海面から1mまでの水深で、塩分濃度が10~30までの範囲で変化していたため、河川水の流入が示唆されました（図6）。また調査地点一帯では、泥臭を確認しました。

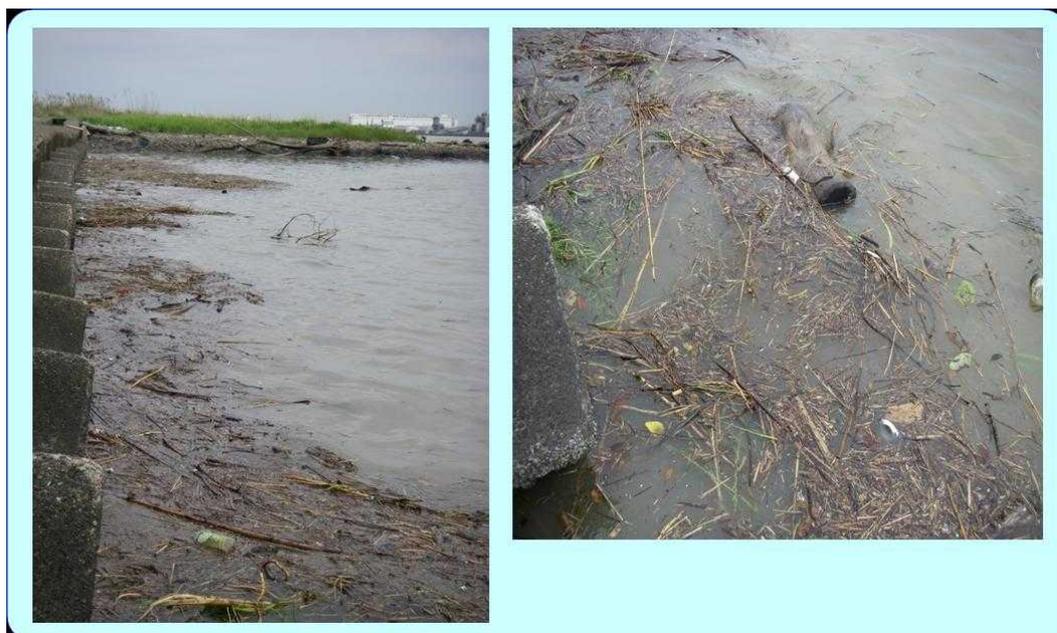
図 7. 5月20日の多摩川河口部の状況

濁りの原因として、多摩川の河川水の流入が示唆されたため、多摩川河口部の状況確認を行いました。その結果、多摩川河口においても、濁りを確認しました。また、ヨシなどの塩沼植物やゴミなど、多数の漂流物を確認しました（図7）。

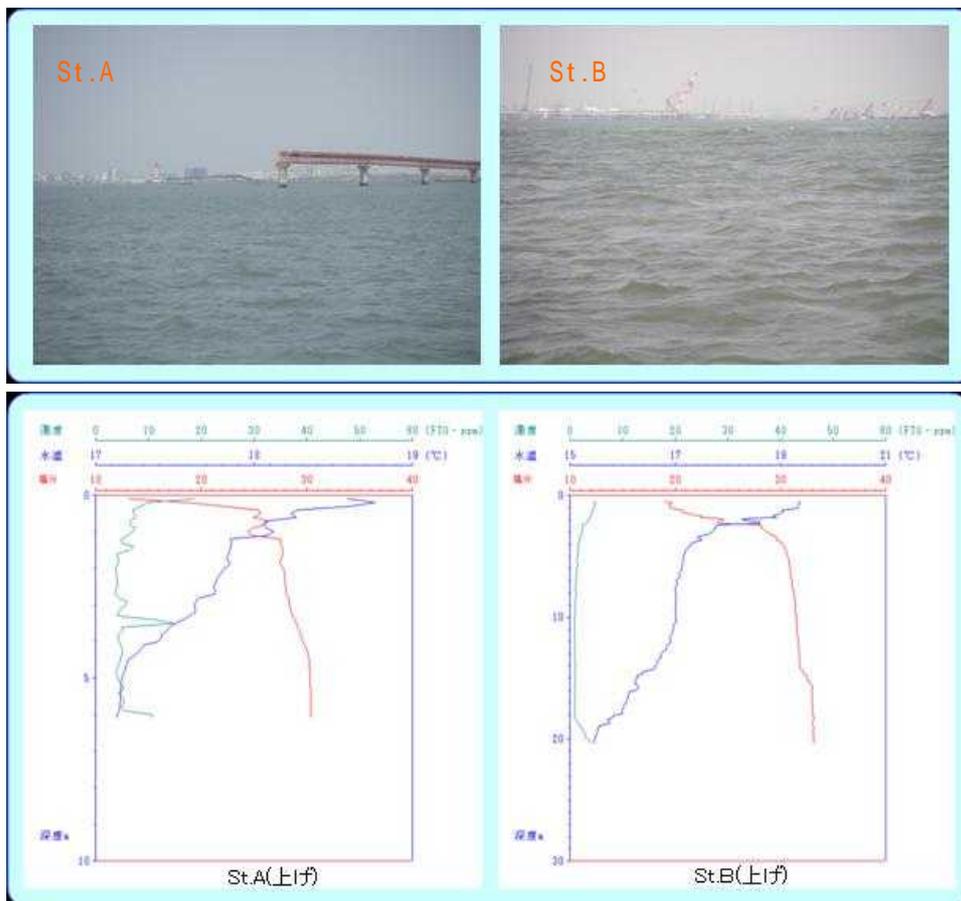
図 8. 水質調査結果（濁度、水温、塩分）と調査地点付近の状況

台風4号通過2日後の5月22日、毎日水質調査を実施している12地点の中で、多摩川河川水の影響が懸念される St.A、St.B、St.C（図4）の3地点において、職員による水質調査を行いました。一例として、St.A、St.Bの結果を図8に示します。St.A、St.B共に、20ppm以下の濁度であり、毎日同地点で実施している平常時の水質調査（濁度）の結果と同程度でした（St.Cも同程度の結果）。

今回の様に、台風などの影響によって、濁りが発生することがあります。5月20日の水質調査では、多摩川河川水の流入が原因と示唆される濁度が確認できましたが、5月22日の職員による St.A、St.B、St.C における水質調査の結果は、平常時と同程度でした（毎日実施している水質調査結果により、多摩川河川水による羽田沖への濁りの影響は、5月21日の調査まで確認できました）。

東京空港整備事務所では、今後も継続して、濁りを極力発生させない施工方法で、D滑走路建設工事を進めるとともに、環境監視を徹底していく予定です。
