現場日記 平成20年10月20日（月）

■ジャケット製作ヤード1周年

現場日記（平成19年10月25日号）でご紹介しました第1号の組立を完了してから、もうすぐ1周年を迎えるジャケット製作ですが、本日はそのうちの1箇所である富津ヤードの現状をご紹介します。

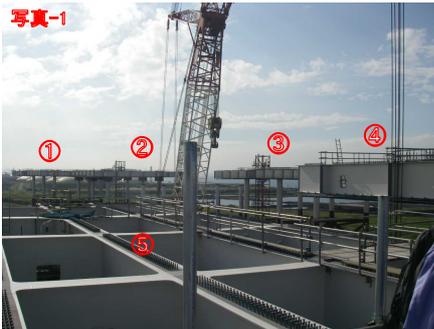
製作中のジャケットが並んでいます。富津ヤードでは、7基分の一体化をするスペースがあります。

写真では、5基の一体化したジャケットが確認できます。写真は、完成したジャケット上（地上35m）から撮影したものです。

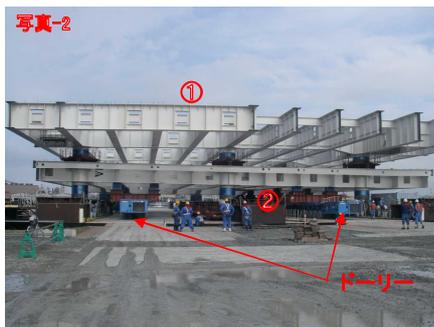
北九州で製作された上部ジャケット2基（最大2,200t）を台船から専用のドーリーで水切り（陸揚げ）している状況です。青く見えるのがドーリーで富津ヤードでは1台25.9mのドーリーを6台使用してジャケットを移動します。また、ドーリーにはジャッキが付いており地面に起伏があってもジャケットを水平に保つことができます。

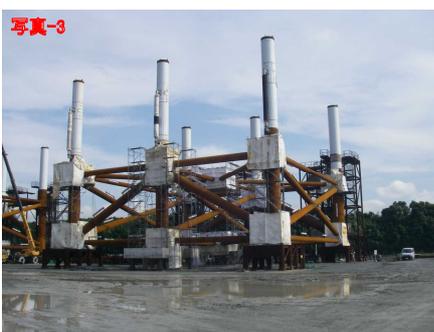
下部ジャケットの組立を行っている状況です。所々にある白いシートで覆った箱は、鋼管同士を溶接している場所で風雨による影響を少なくし、溶接の品質を確保します。

※1 下部ジャケットとは、ジャケットの脚の部分です。（写真-3参照）

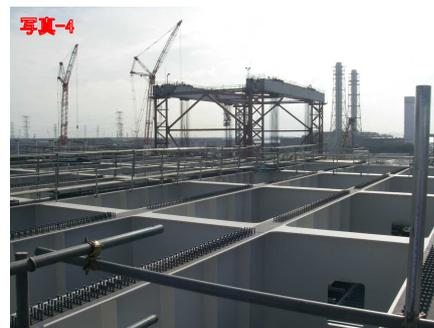
写真の中央に写っているのが、平成19年10月25日の現場日記でもご紹介しました下部ジャケットに上部ジャケットを載せる専用クレーンです。最大約1,100tの上部ジャケットを吊り上げることができます。
