## 東京国際空港（羽田空港）周辺海域における 赤潮の発生状況について

### トピックス

平成20年7月14日

国土交通省 関東地方整備局 東京空港整備事務所

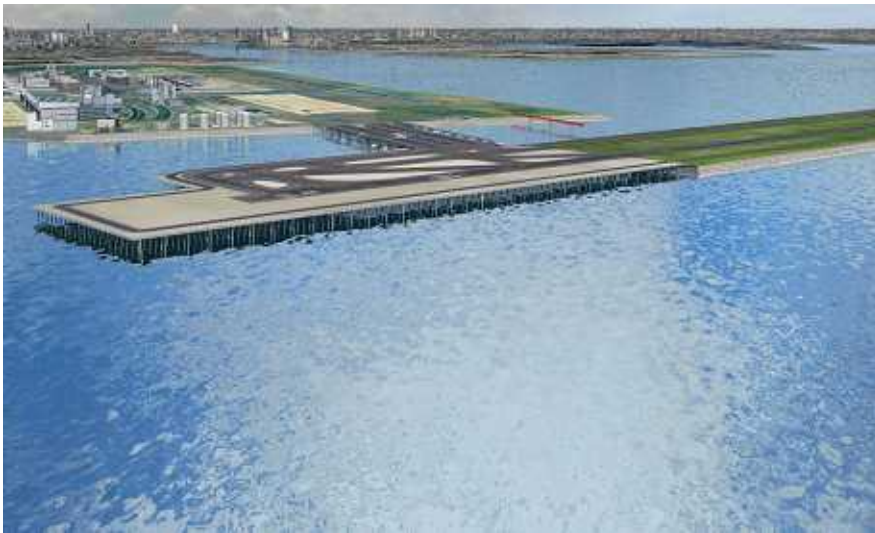
図1. 多摩川の通水性を確保するため栈橋形式

東京国際空港（羽田空港）の4本目の新たな滑走路となるD滑走路の建設工事は、多摩川の通水性を確保するため栈橋形式を採用するなど(図1)、東京湾の水環境に与える影響を極力低減する施工方法で工事を進めています。また、工事による水環境への影響を把握する為に環境監視計画「工事中」に基づき環境監視を実施しています。

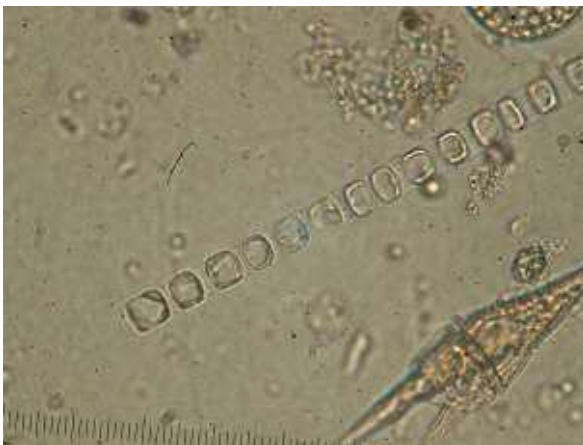
図3. *Skeletonema costatum*

H20年5月23日の羽田空港周辺海域における植物プランクトンの調査結果では、採取された植物プランクトンのうち、珪藻綱*Skiffia*科の *Skeletonema costatum* (図3)が59%と、同じく珪藻綱*Eucampia*科の *Eucampia zoodiacus* (図4)が29%、計88%と高い割合で確認されました。そのため、上記2種の大量発生が羽田空港周辺海域における5月の赤潮の主な原因であることが示唆されます(過去の調査結果においても、*Skeletonema costatum* が最も多く出現しています)。
