平成29年度 工事事故防止強化月間
～工事事故防止に向けた安全対策の取り組み～

工事事故の現状と対策について

平成29年10月
関東地方整備局 企画部 技術調査課

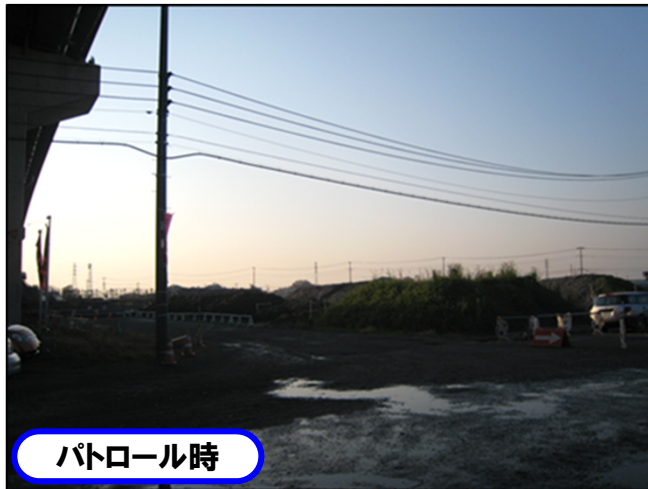
架空線が近接しているが、安全対策や注意喚起措置がなされていない

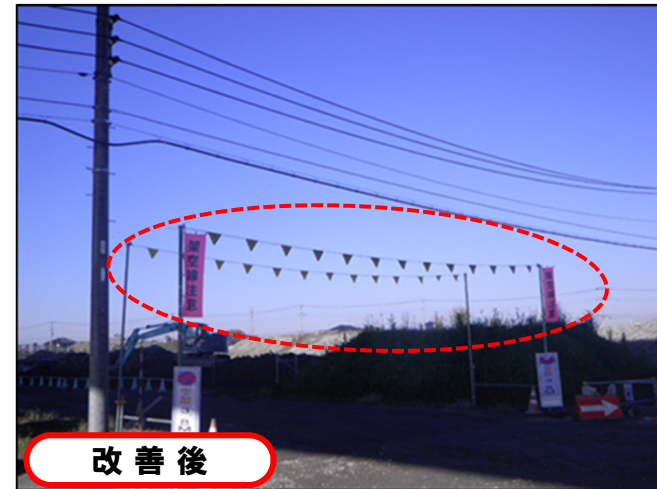
三角旗の設置により高さ制限を明示し、のぼり旗により架空線への注意喚起。

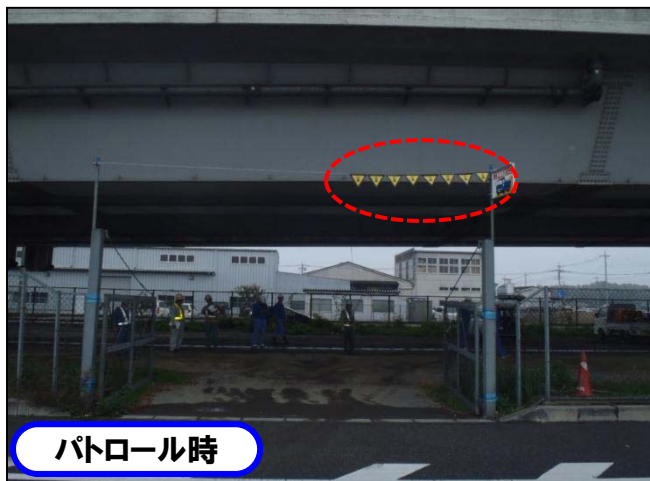
橋桁が近接しているが、高さ制限を明示する三角旗が部分的にしか設置されていない

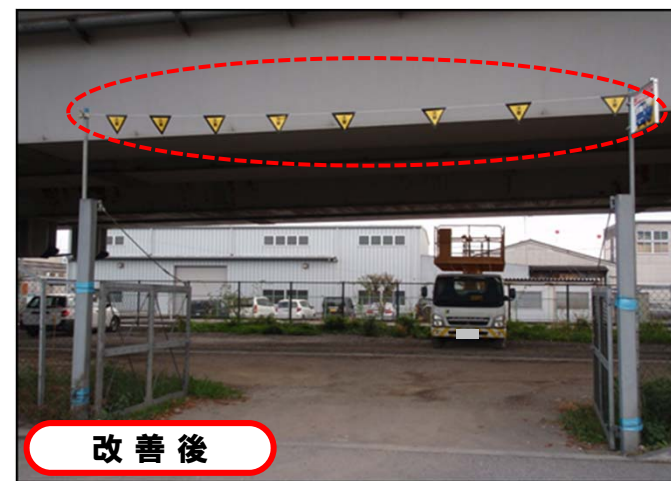
三角旗を全面に設置し、高さ制限を明示

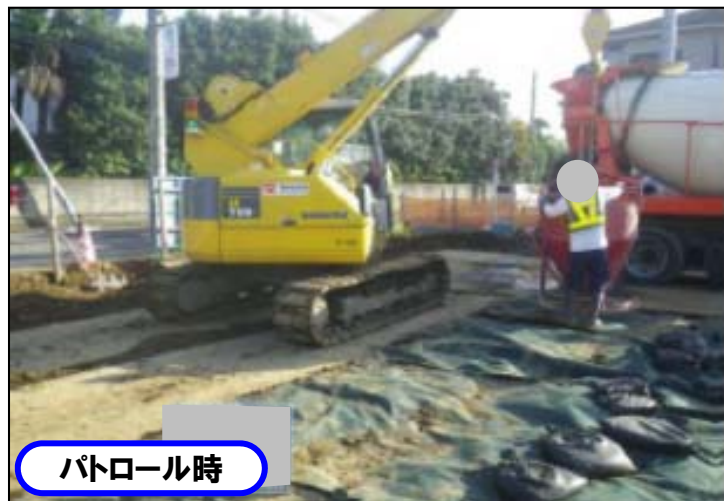
重機の作業範囲が明示されておらず、作業員が重機に近接して作業を行っている

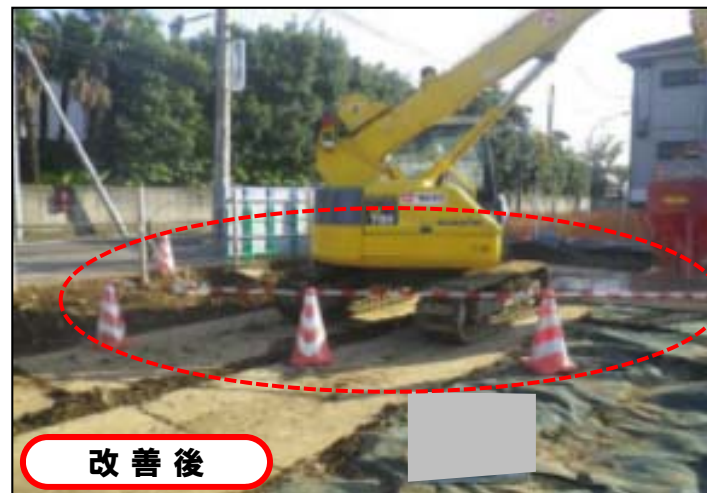
カラーコーン及びコーンバーを用いて作業範囲を明示し作業員の近接を防止

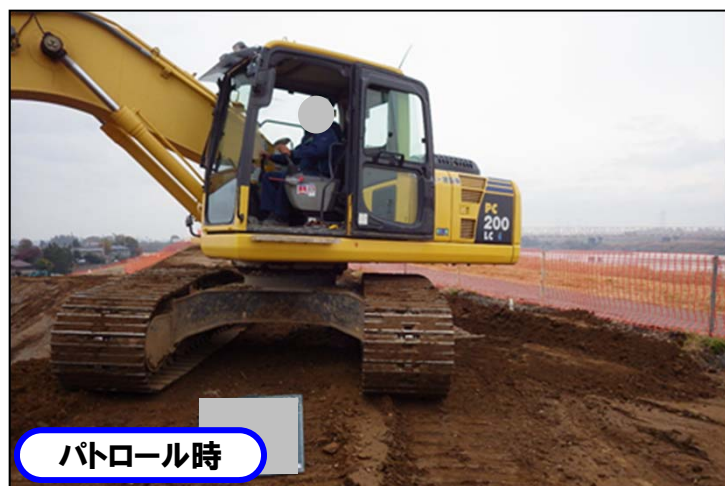
重機オペレーターがシートベルトを着用せずに運転している

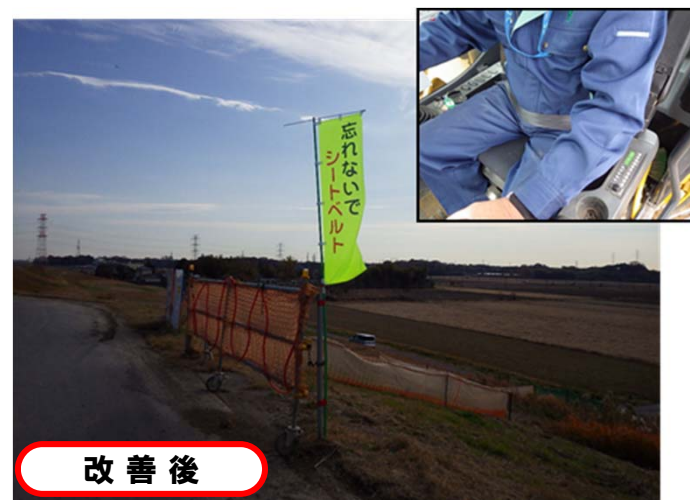
のぼり旗を用いてシートベルト着用を注意喚起 8

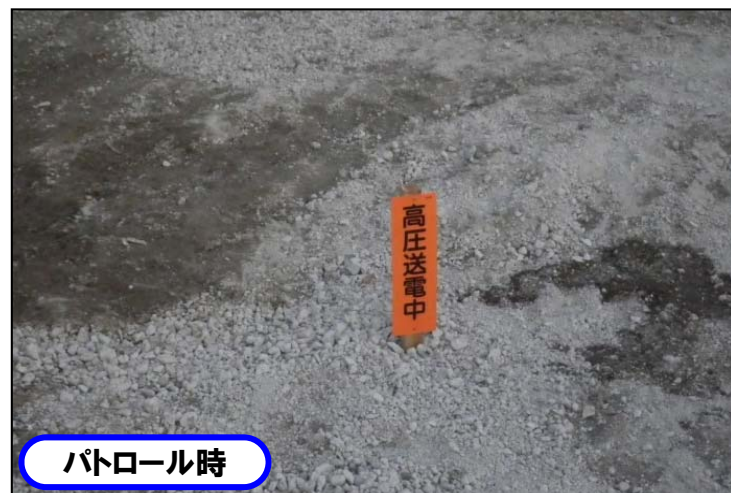
「高圧送電」の標示はあるが、視認しにくく不明瞭

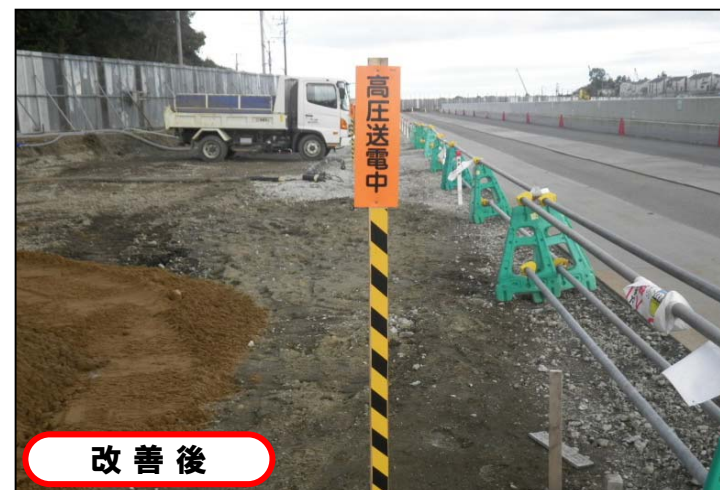
標示位置を修正し、視認しやすい位置に設置

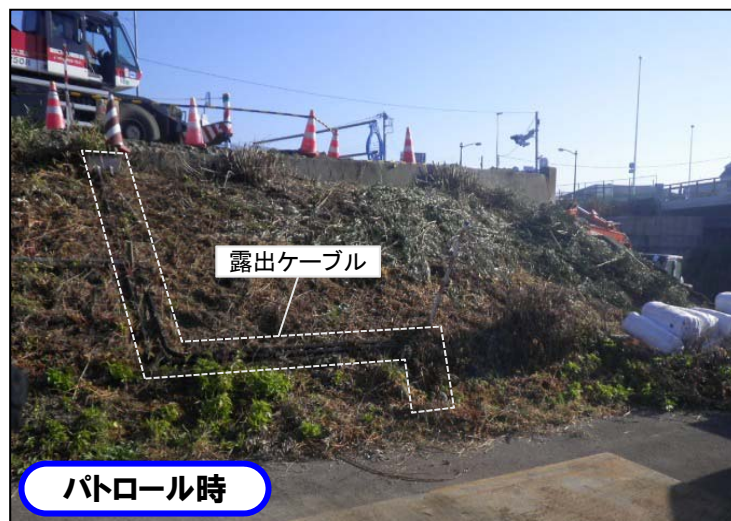
作業箇所に露出ケーブルが
近接しているが、明示されていない。

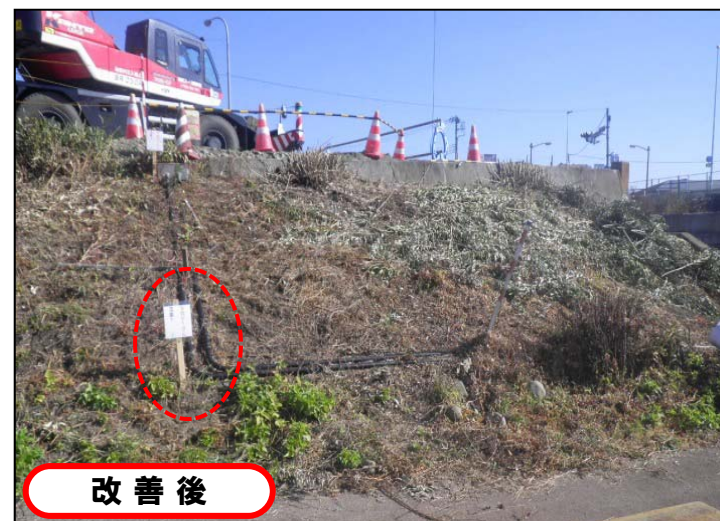
看板を設置し、ケーブルの存在を明示

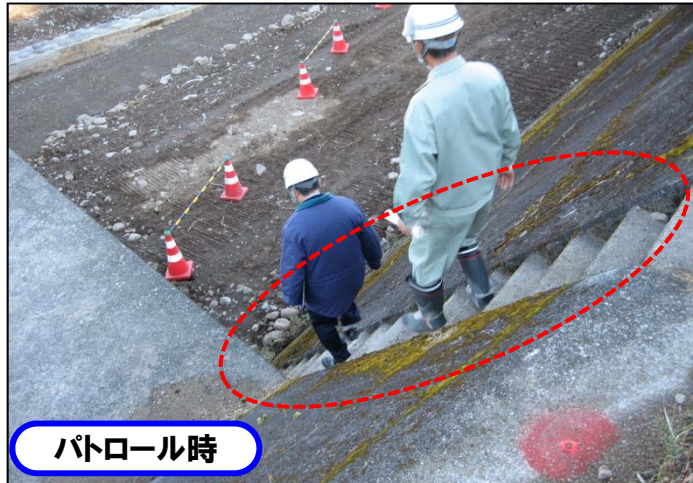
作業用通路に使用している階段部に
手摺りがなく、墜落・転落の危険がある

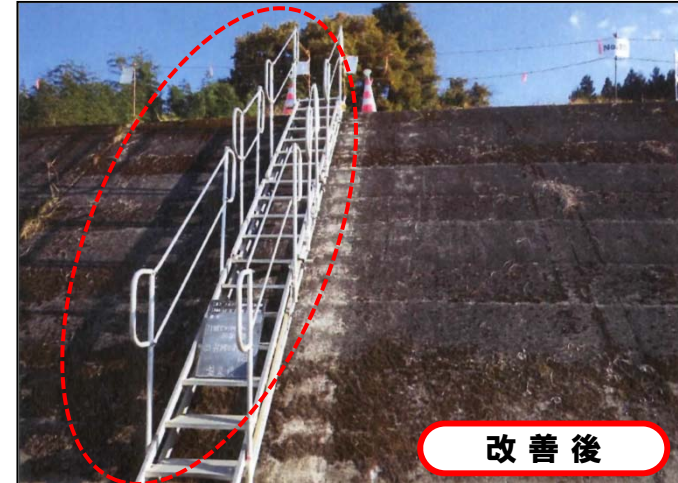
手摺り付きの昇降設備を新たに設置し、
安全な作業用通路を確保

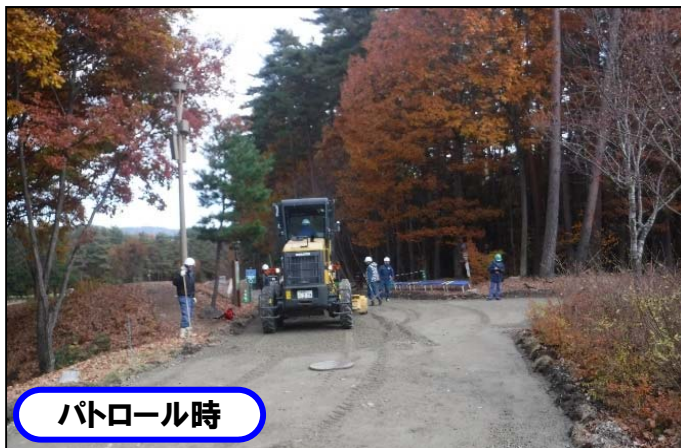
複数の作業員と重機が近接して作業を行っている

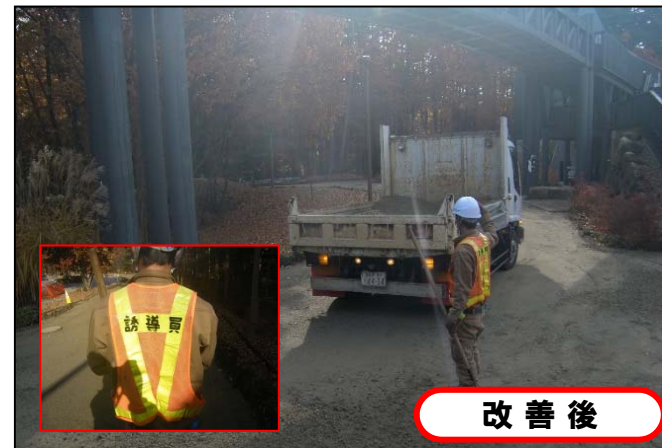
誘導員を明確にし、重機及び工事関係車両は
誘導員の誘導により移動する。

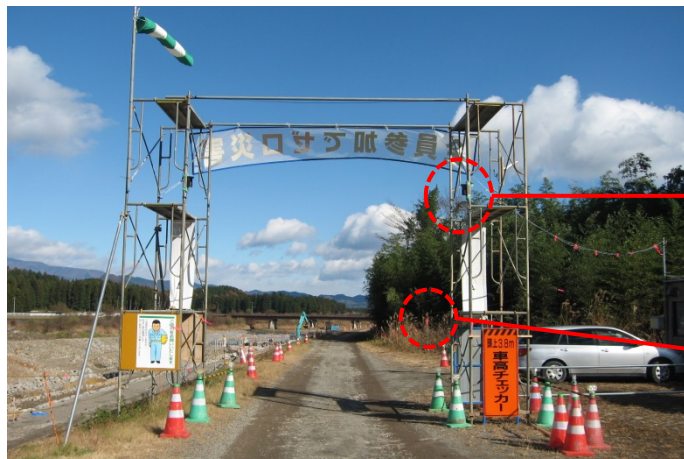
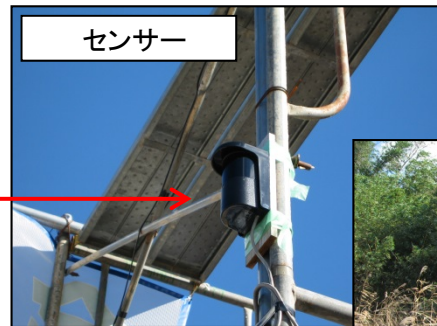
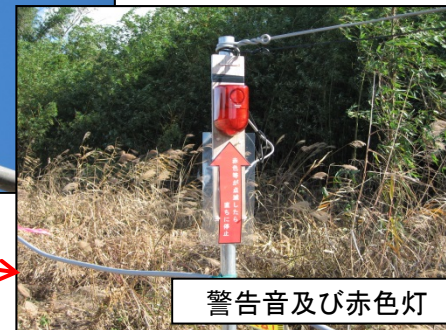
架空線対策

架空線等の損傷防止ため、作業エリアのゲート部に警告装置を設置

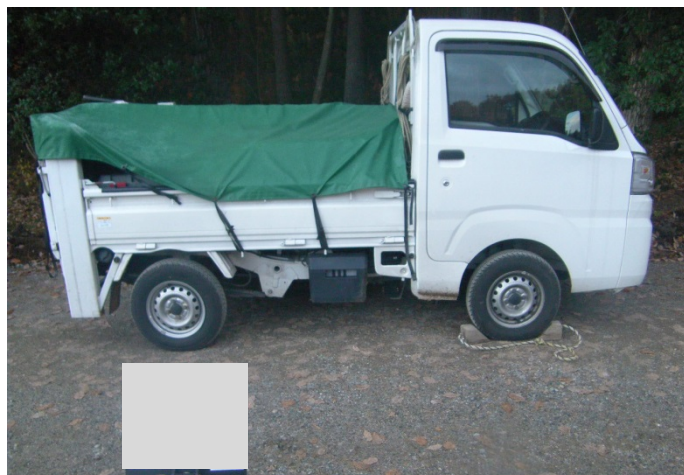
車両対策

工事関係車両の逸走防止のため、
駐車時には車止めを設置

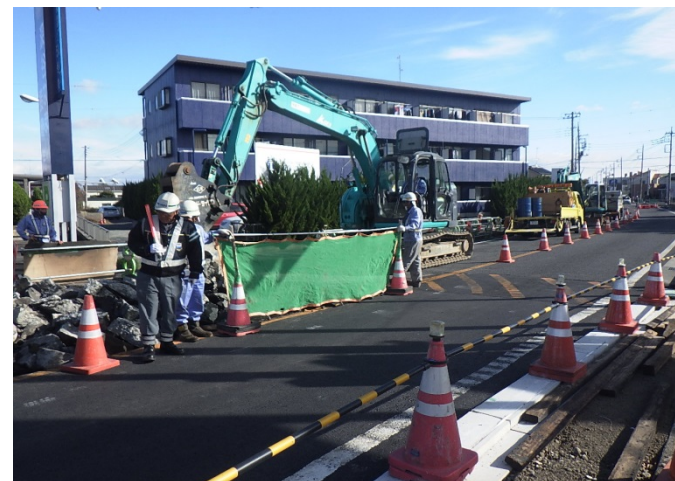
周辺環境対策

構造物の取り壊し作業時に
飛散防止ネットにより養生を実施

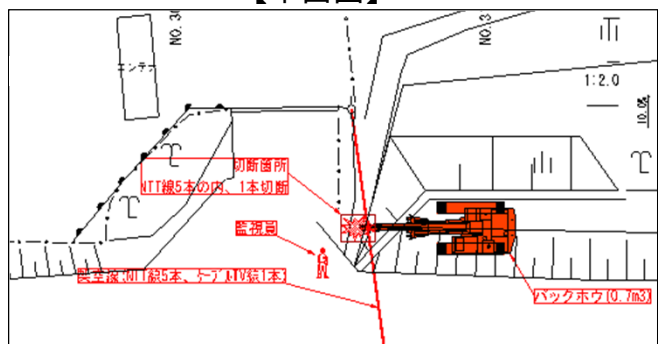
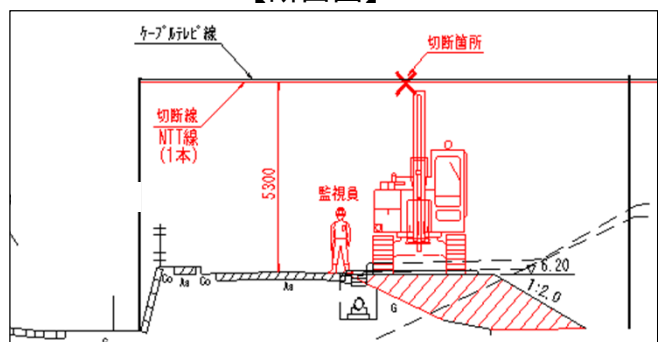
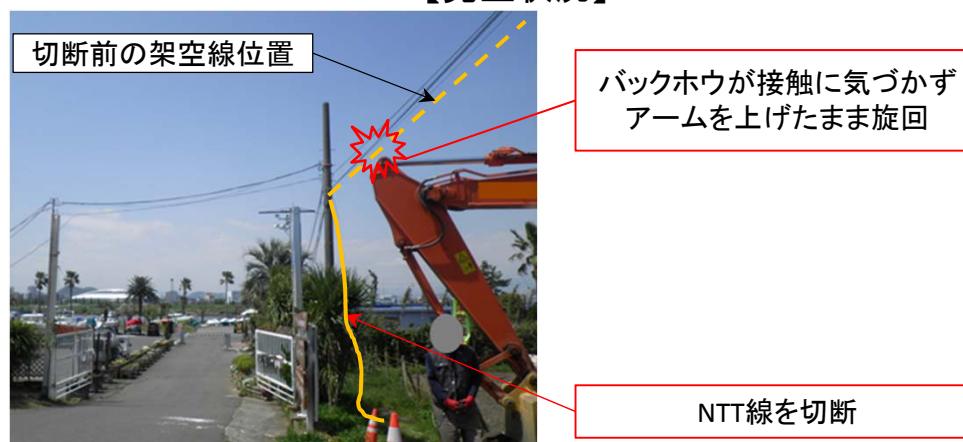
- ・盛土に伴う法面整形ため、バックホウ(0.7m³)で作業を行っていた際に、バックホウのアームを上げたところ架空線に接触したが、気付かず旋回しNTT線を1本切断した。
- ・NTT線接続先に状況を確認したところ、電話回線とインターネット回線が不通となっている事が確認された

- ・架空線等に対する注意喚起及び防護措置が不足
- ・架空線近接位置でバックホウのアームを上げたまま旋回した など

- ・注意喚起、防護措置を徹底する
- ・旋回・立ち入り区域の設定や、見張り員を配置する など

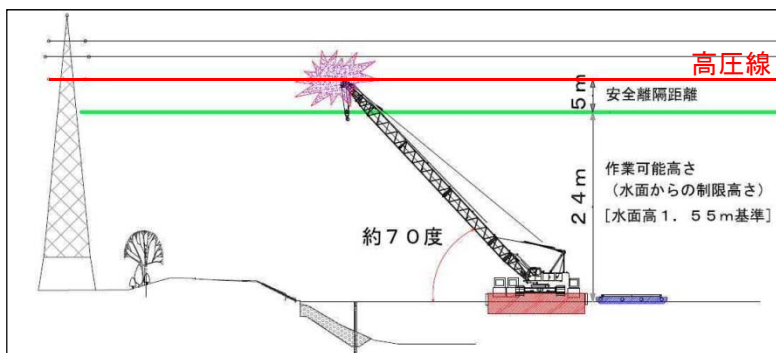
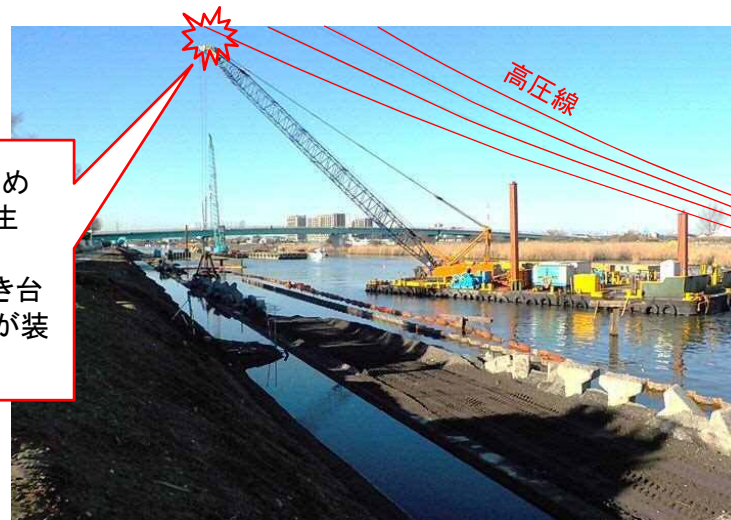
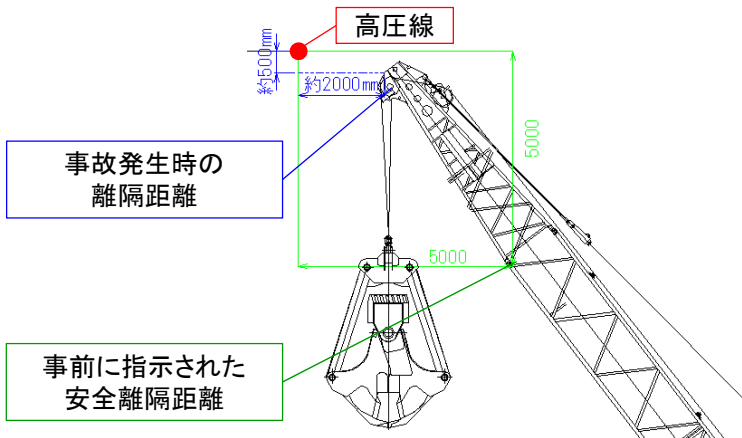
- ・高圧線に接近したため放電(スパーク)が発生
- ・接近したクレーン付き台船には高さ制限装置が装備されていない。

- ・安全離隔距離を超えてクレーンを高圧線に接近させた
- ・高圧線に対する注意事項の周知不徹底 など

- ・高圧線周辺作業における施工条件や注意事項の周知、徹底
- ・注意事項を考慮した適切な施工計画の作成 など

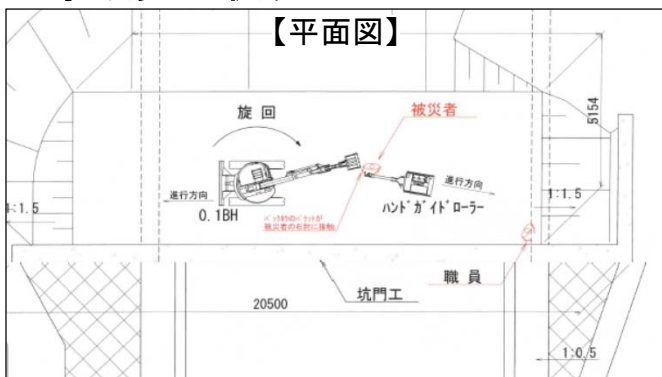
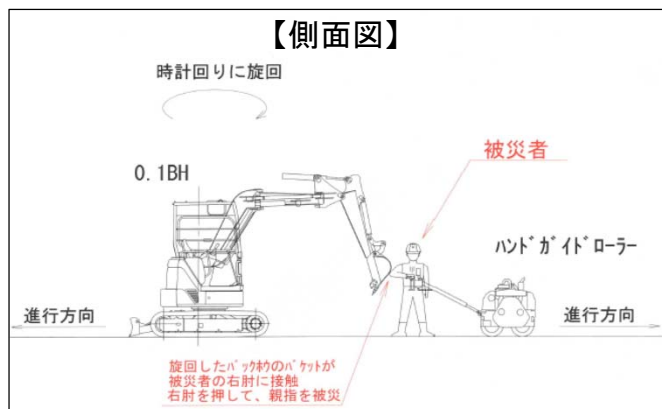
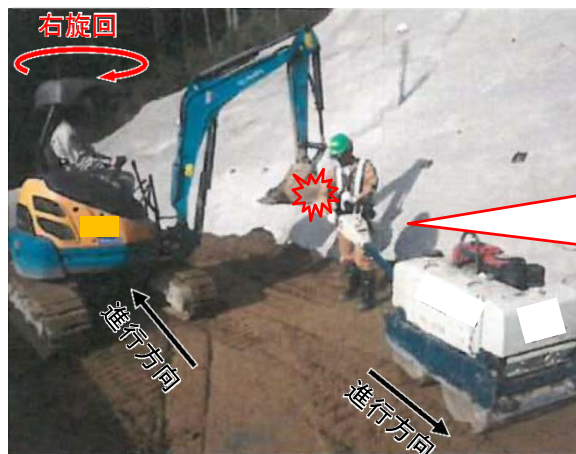
【発生状況(再現)】

- ・バックホウのオペレーターは後方確認をせずに旋回させた
- ・被災者は衝撃で右手が振動ローラー操作盤の突起部に接触し右手親指を開放骨折した

- ・重機の現場内誘導を行う、誘導員が配置されていなかった
- ・バックホウのオペレーターが周囲を確認せずに旋回した など

- ・重機と接触の恐れがある箇所は誘導員を配置する
- ・重機操作時は周辺の安全確認を徹底させる など

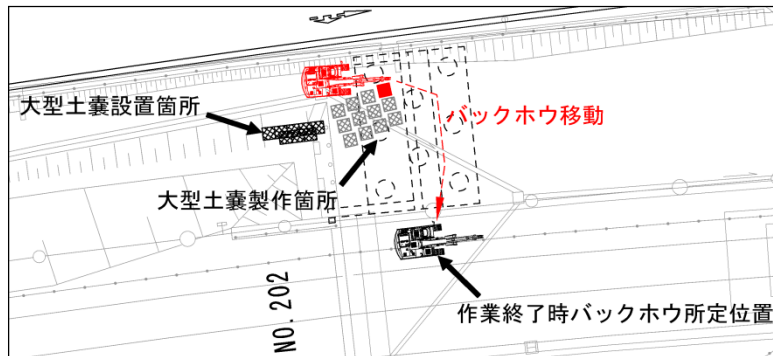
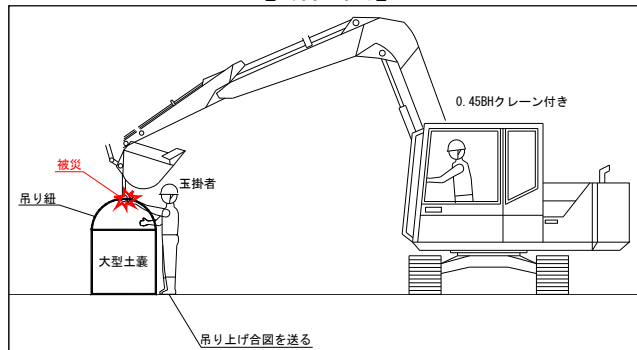
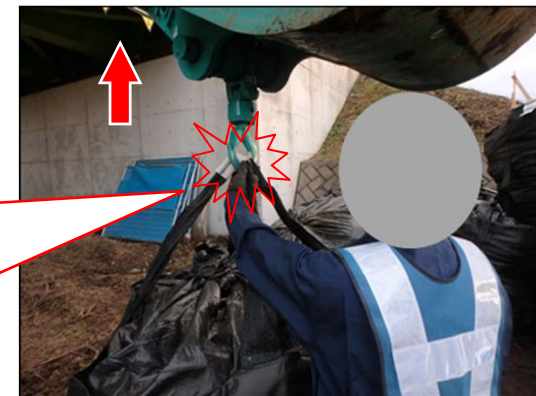
- ・被災者は大型土嚢の吊り紐を左手で握ったまま、バックホウのオペレータに吊り上げの合図を送った
- ・大型土嚢が吊り上がったところ、吊り紐とバックホウのフックに左手が挟まれ、左中指・薬指を裂傷した

- ・無資格者(被災者)が玉掛作業を行っていた
- ・予定外作業時における、元請けと下請けの連絡不足 など

- ・資格が必要な作業における無資格者の作業禁止の徹底
- ・吊り荷下への進入禁止の徹底
- ・作業変更時の連絡ルール周知・徹底 など

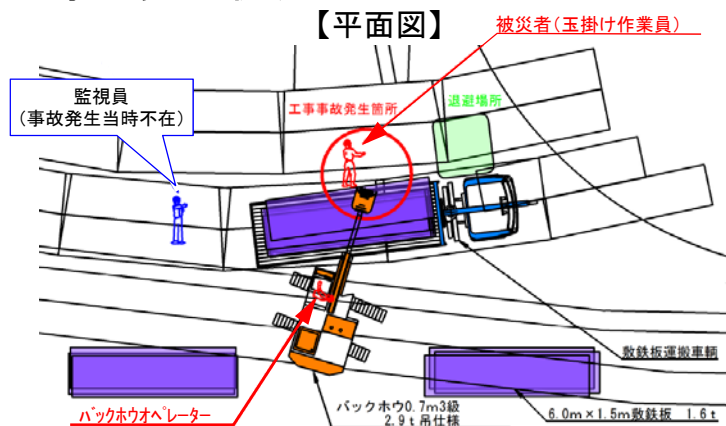
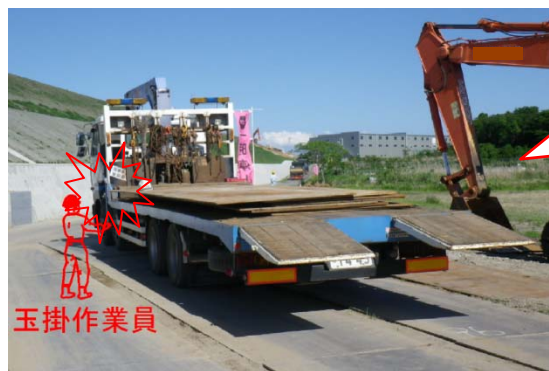
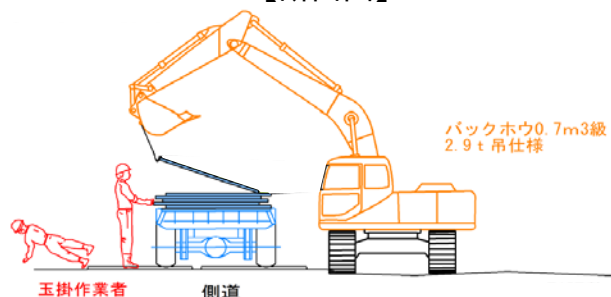
- ・玉掛け作業員(被災者)は吊り上げ作業を行っている最中も作業半径外に退避しておらず、BHオペレーターも玉掛け作業員の位置を把握していなかった。
- ・バックホウをクレーンモードに切り替えておらず、敷鉄板の吊り金具もロック機能が備わっていなかった。

- ・作業手順書等で確認した人員配置が整う前に作業を開始した
- ・BHをクレーンモードで使用しておらず、吊り金具もズレ止めが備わっていない物を使用した など

- ・作業手順書等を遵守し、適切な人員配置で作業を行う
- ・資機材は適切な機能・装備で作業を行い、吊り上げ時には作業半径内には立ち入らない など

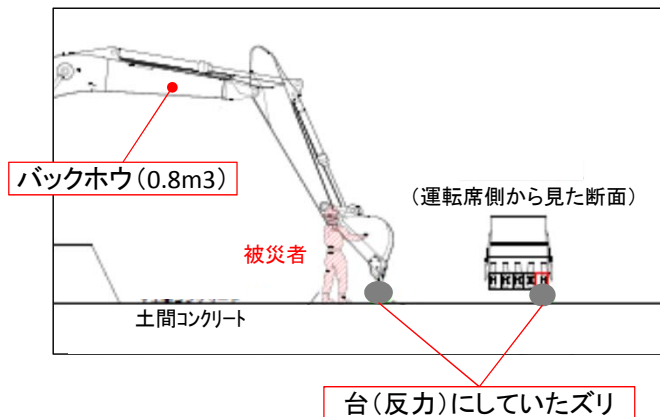
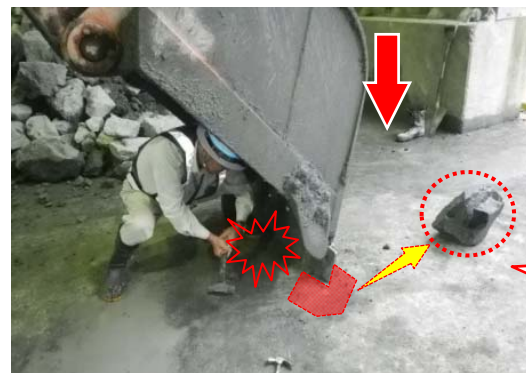
- ・端部の爪を交換する際に、ズリを台にしてバケットを乗せて作業を行った
- ・台にしていたズリが外れバケットが落下したところ、爪と土間コンクリートに被災者の左足が挟まれ負傷した。

- ・オペレーターが独自の判断で作業を行った
 - ・作業手順書を遵守せず、不適切な方法で交換を行った
- など

- ・作業手順書等を遵守し、適切な方法で作業を行う
 - ・単独作業は行わず職長の指示や見張り員配置のもと作業を行う
- など

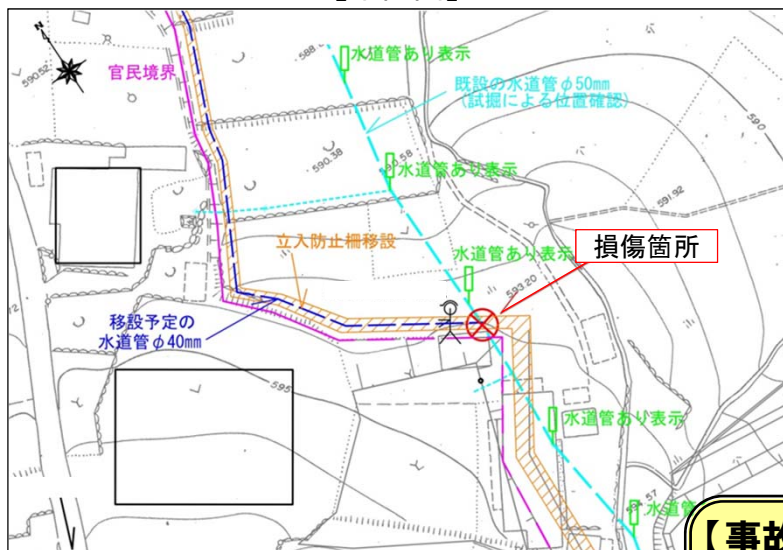
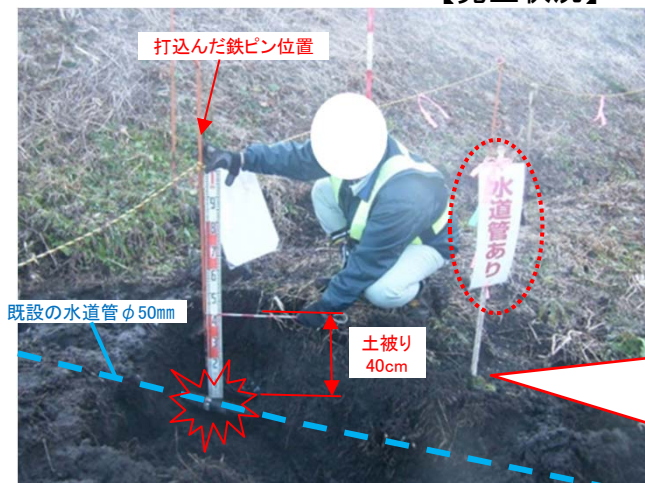
・現地には既設の水道管を示す「水道管」ありの表示があったが、詳細な確認はしておらず、土被りも60cmあるものと先入観から考えていた。

・実際は土被りは40cmであり鉄ピンが当たっていた。

・準備工段階では既設水道管の平面位置や埋設深さを確認していなかった など

・埋設物の有無は現地着手前に確認し、埋設物がある場合は詳細な図面を元に試掘を行う など

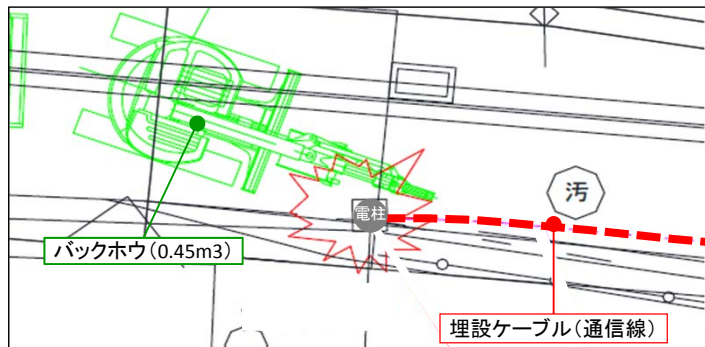
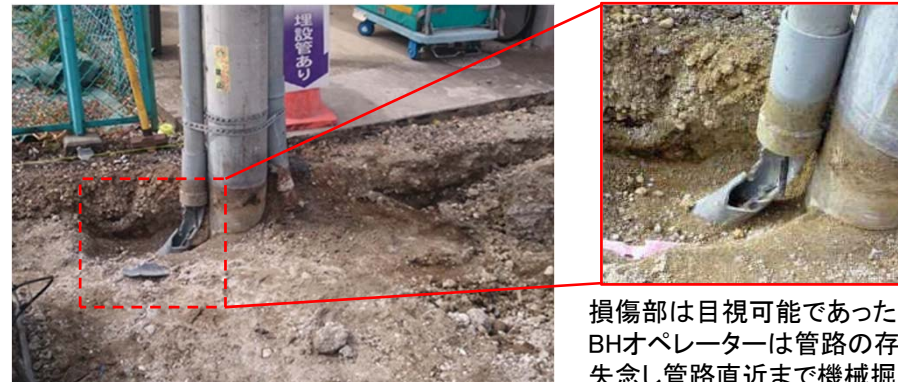
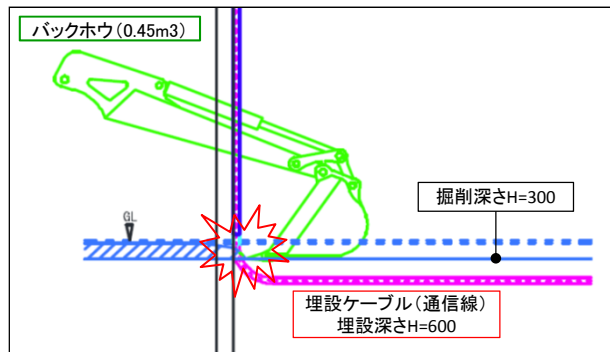
損傷部は目視可能であったが、BHオペレーターは管路の存在を失念し管路直近まで機械掘削を行った。

- ・刃先監視員が不在の状態掘削を行った
- ・埋設管直近は人力で掘削する事としていたが、オペレーターが独自の判断で機械掘削を行った など

- ・作業手順書や掘削ルールを厳守し適切な作業実施を徹底する
- ・刃先監視員と重機オペレーターは合図を決め、作業の開始・終了を明確にする など

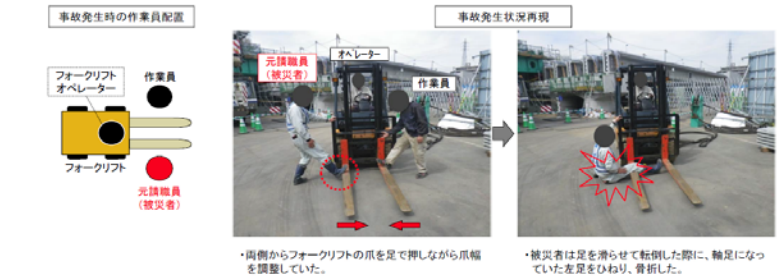
・材料の荷卸作業にフォークリフトを使用するため爪幅の調整を行っており、当初は作業員1名が作業にあっていたが、近くにいた現場管理を担当する元請の職員も手助け、作業を実施した。
・フォークリフトの爪幅を縮めるため爪を両側から足で押していたところ、被災者が足を滑らせて転倒し、その際に軸足となっていた左足の頭骨及び腓骨を骨折した。

- 作業手順の理解不足
フォークリフトの爪幅調整の作業を行っていた元請職員及び作業員ともに、フォークリフトの爪幅調整等の基本操作を理解していなかった。
 - 現場管理者が誤った作業へ参加
被災した元請の現場管理者は誤った作業を発見した場合は注意しなければならない立場であったにも関わらず、作業員とともに誤った取り扱い方法で作業を行った。
 - ◆本来ならば…
・フォークリフトの取り扱い説明書に記載されている注意事項を守り、正しい爪のスライド方法や取り外し方法に基づいて作業を実施するべきであった。
・安全に作業をするため、アタッチメントの装着・取り外し作業の際には作業指揮者の指示のもと正しい取り扱い方法で作業を行うべきであった。
- ↳ 関係法令等：労働安全衛生規則 151条の15

- 元請職員への教育
現場で使用する機械の基本的操作方法を協力業者の作業員に指導できるよう、元請業者は現場に従事する元請職員に対し教育指導を実施する。
- 操作手順書(取り扱い説明書)の常備・周知
機械の操作手順書を現場休憩所の目につきやすい場所に備えるとともに、月例開催の安全訓練において継続的に教育を行う。
- 作業手順の再確認
朝礼後のツールボックスミーティング時に現場のルールや基本的な作業手順を再確認し、協力業者へ周知する。
