海上空港建設における 環境モニタリングの計画

～ 工事による各環境要素への影響を的確に把握するために～

棧橋()工区 志村 浩美

東京国際空港D滑走路建設外工事

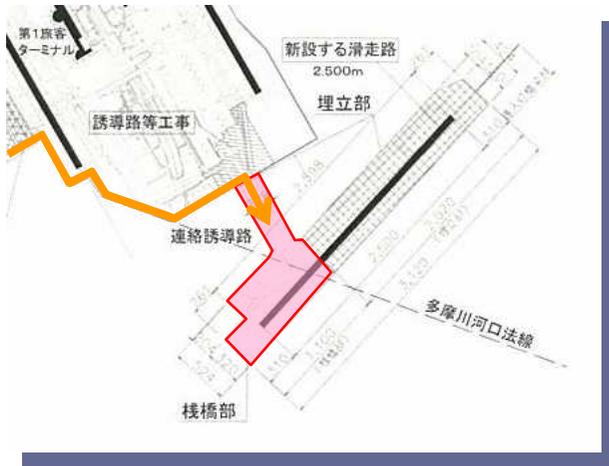
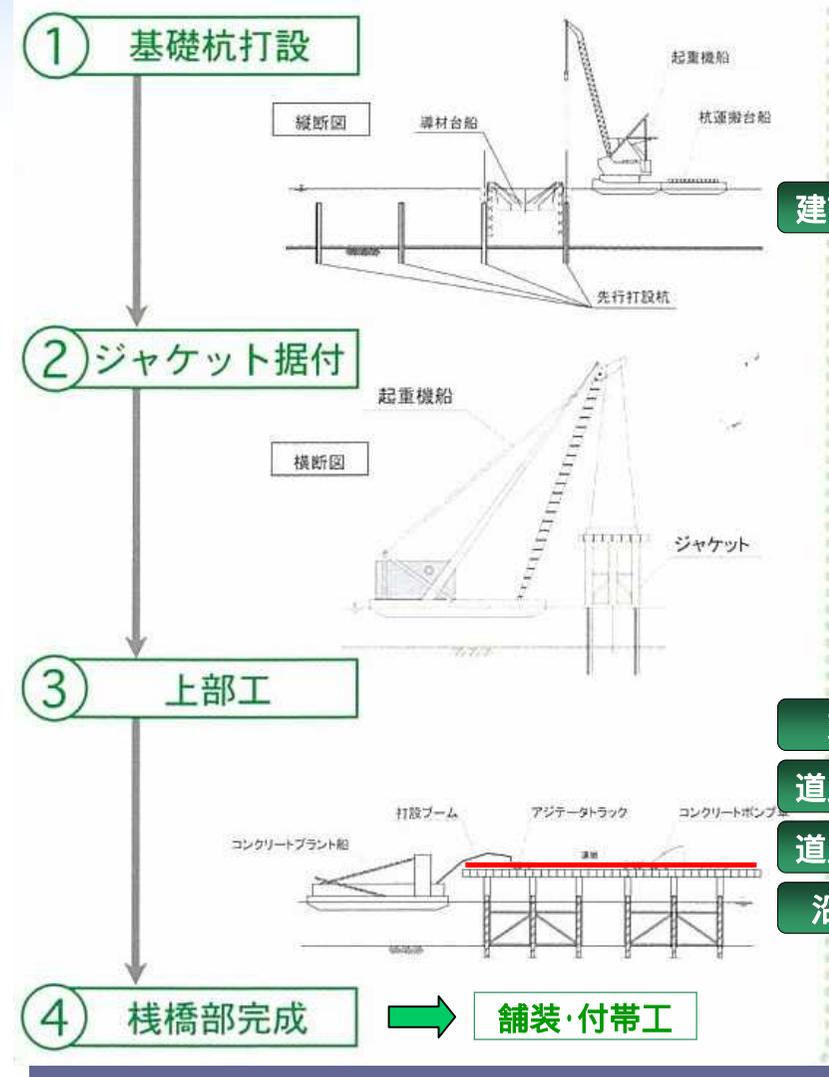
■ 建設工事とモニタリング項目の関係

(棧橋部)

(連絡誘導路部)

建設作業騒音

交通量

道路交通騒音

道路交通振動

沿道大気質

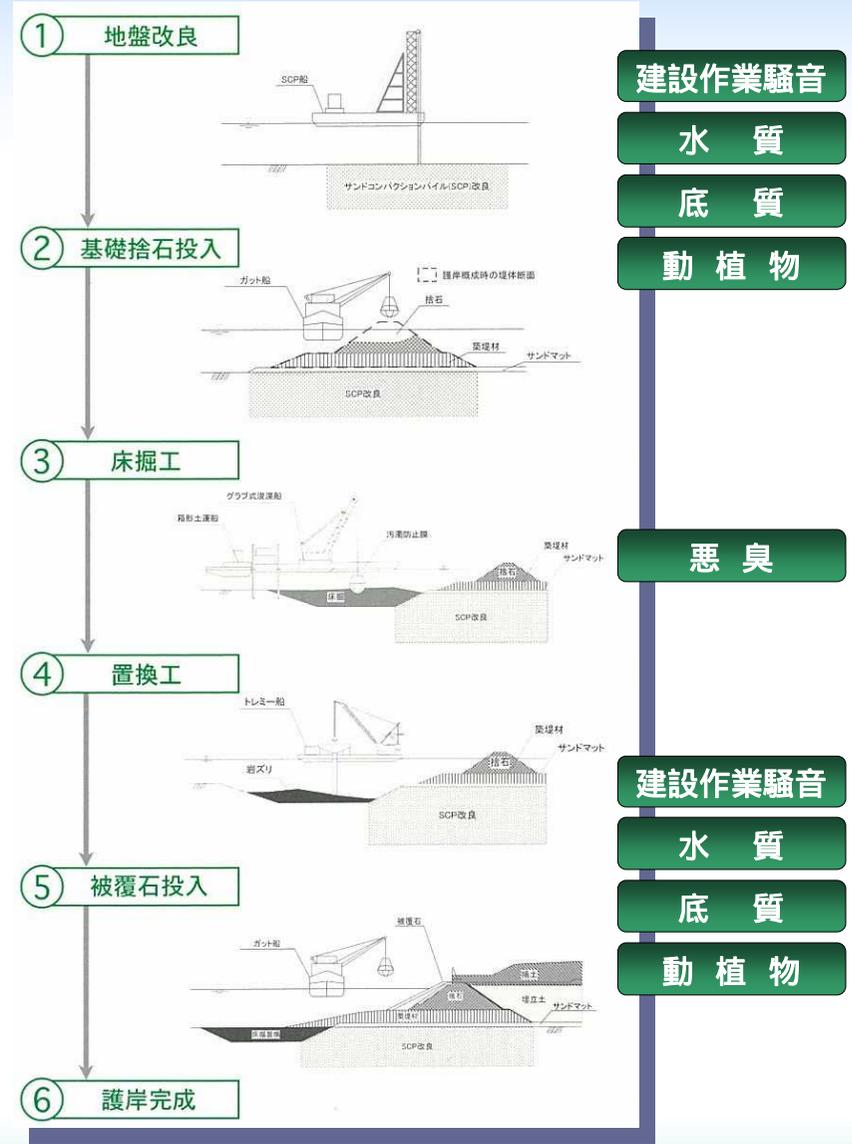
■ 建設工事とモニタリング項目の関係

(護岸部)

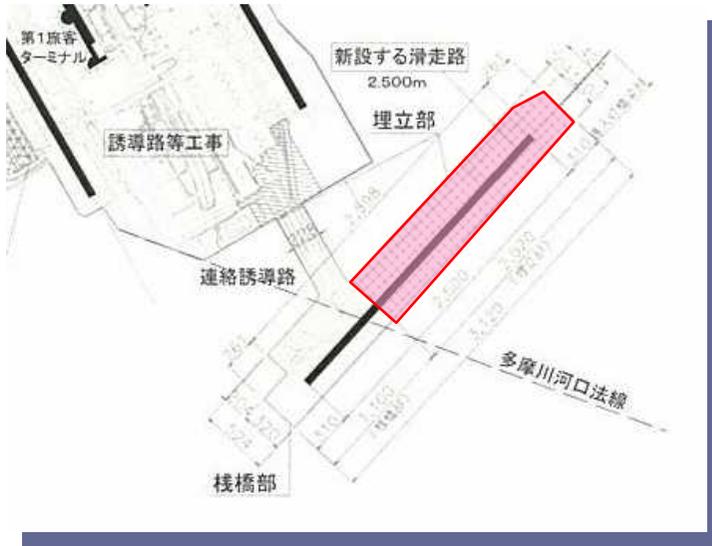
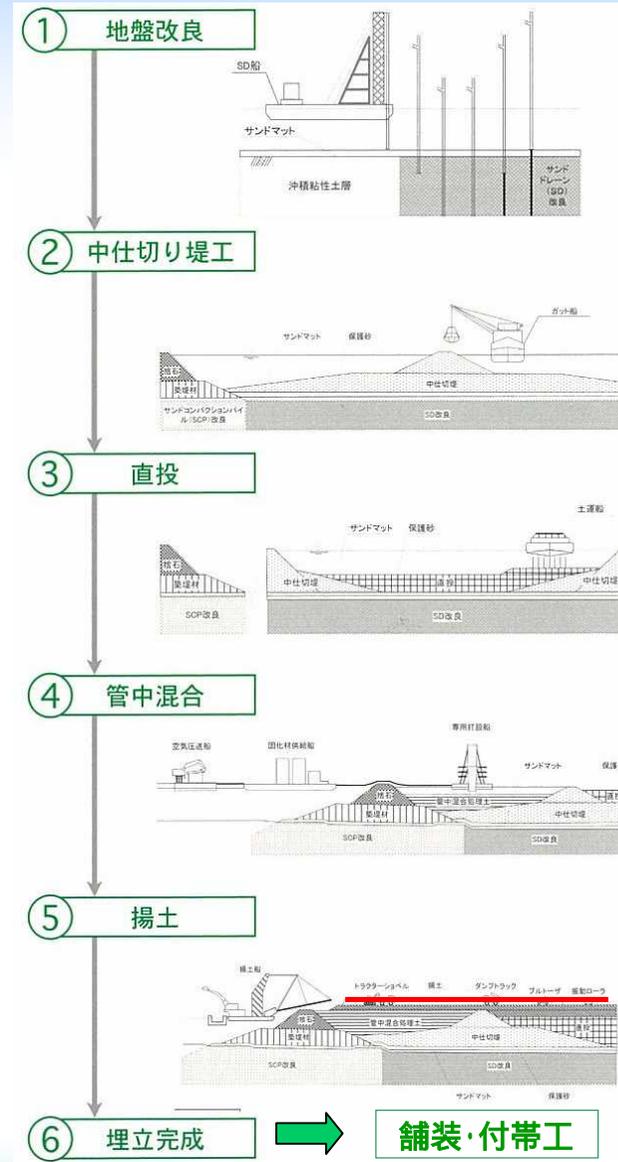
■ 建設工事とモニタリング項目の関係

(埋立部)

- 建設作業騒音
- 水質
- 底質
- 動植物
- 悪臭

- 沿道大気
- 道路交通騒音
- 道路交通振動
- 交通量

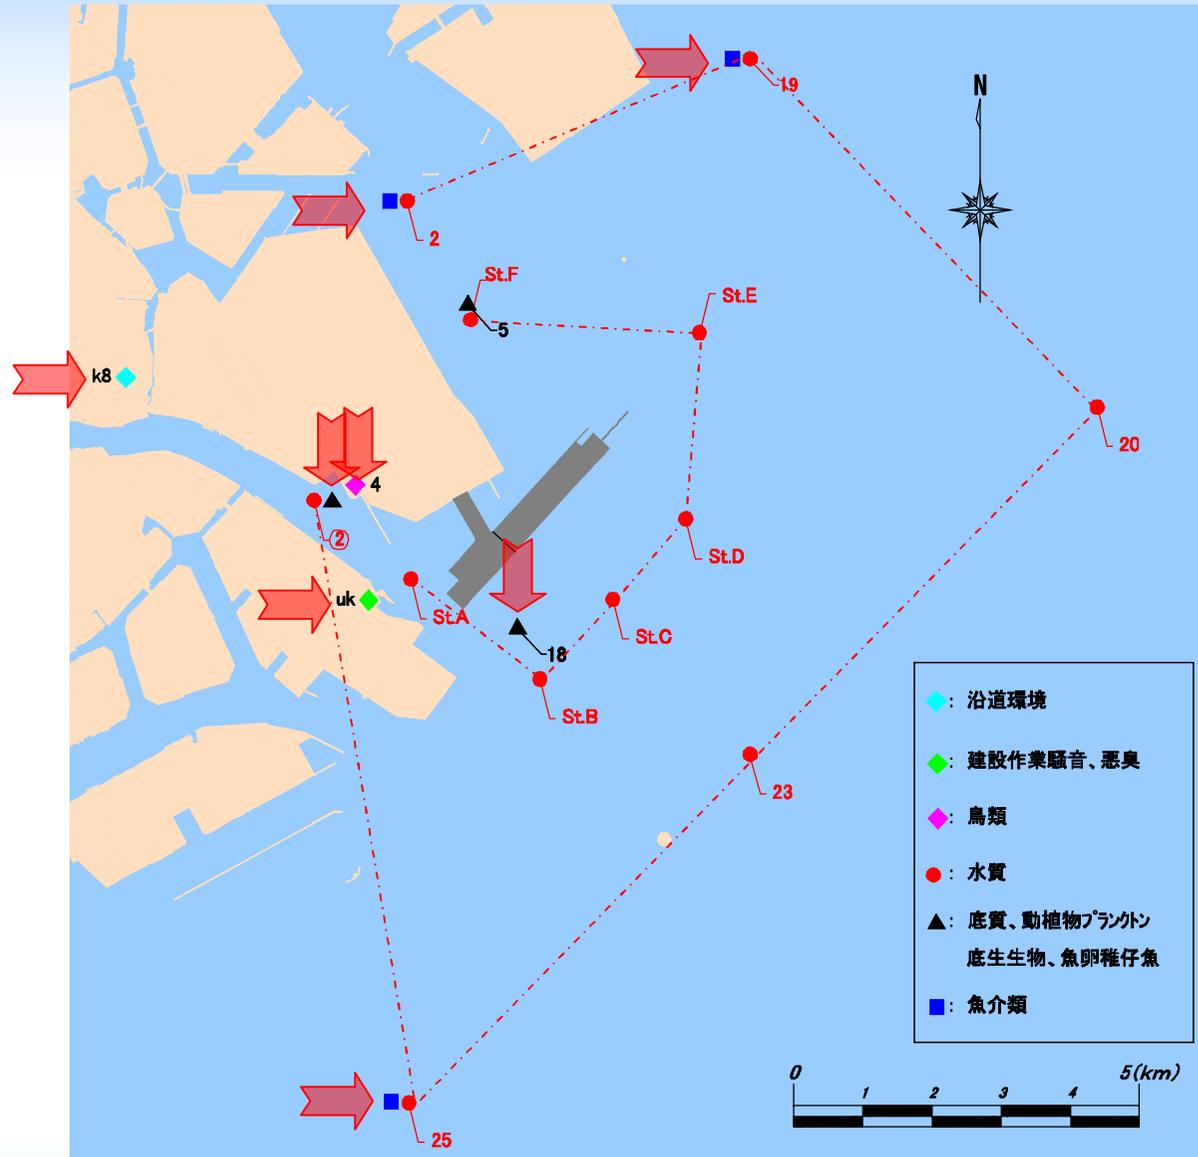
■ 測定・調査の概要 ~ 調査地点 ~

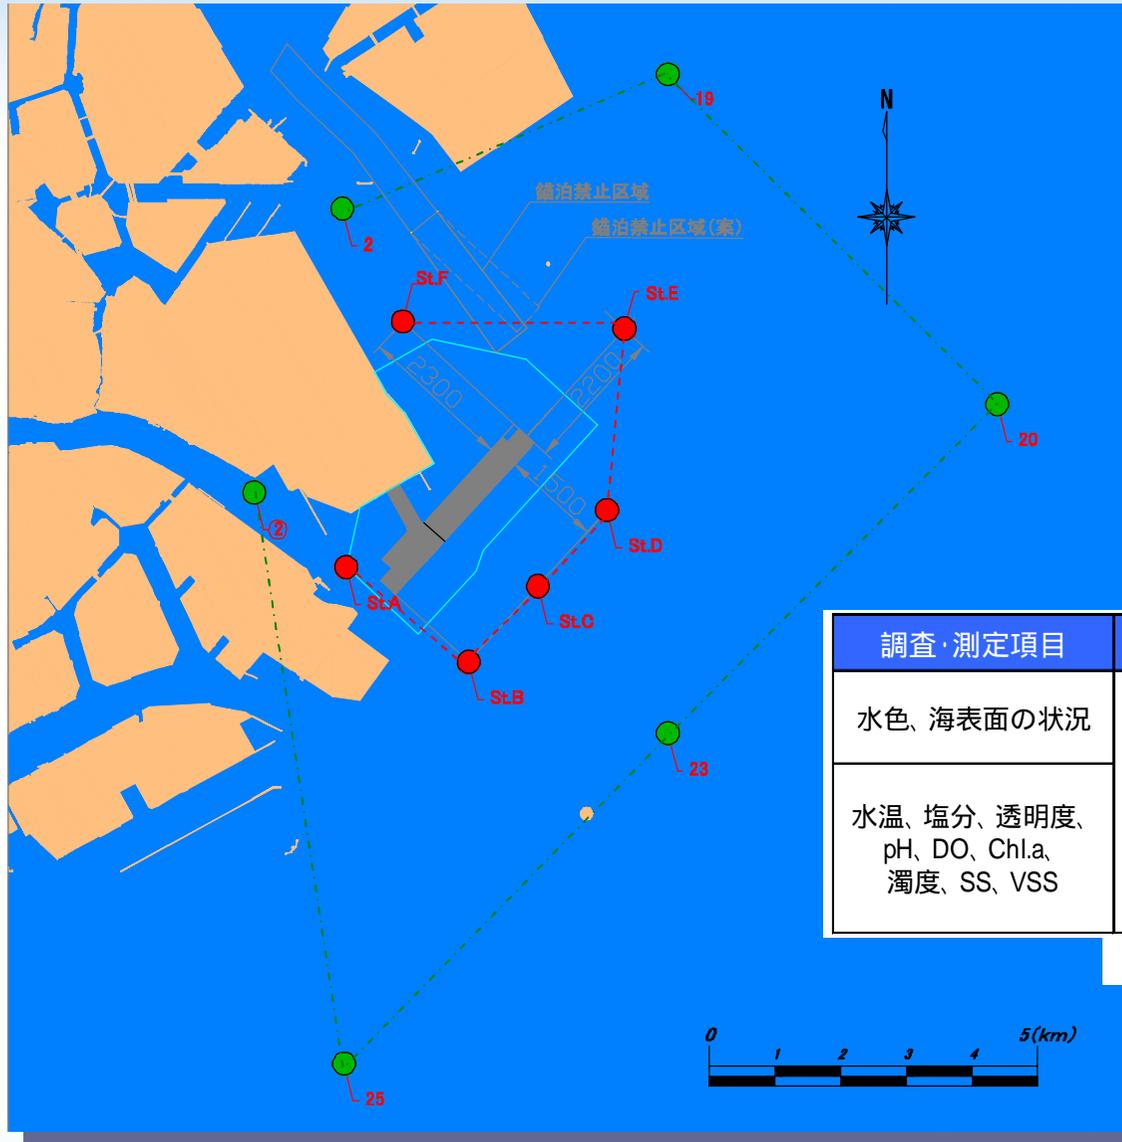
■ 水質調査 ~ 調査地点の設定 ~

調査・測定項目	調査点	調査層
水色、海表面の状況		海表面
水温、塩分、透明度、pH、DO、Chl.a、濁度、SS、VSS	6点(濁り監視評価点) 6点(バックグラウンド点)	3層 上層:海面下 0.5m 中層:海面下 5m 下層:海底面上 1m

SSは1回/週 VSSは4回/年 その他毎日計測

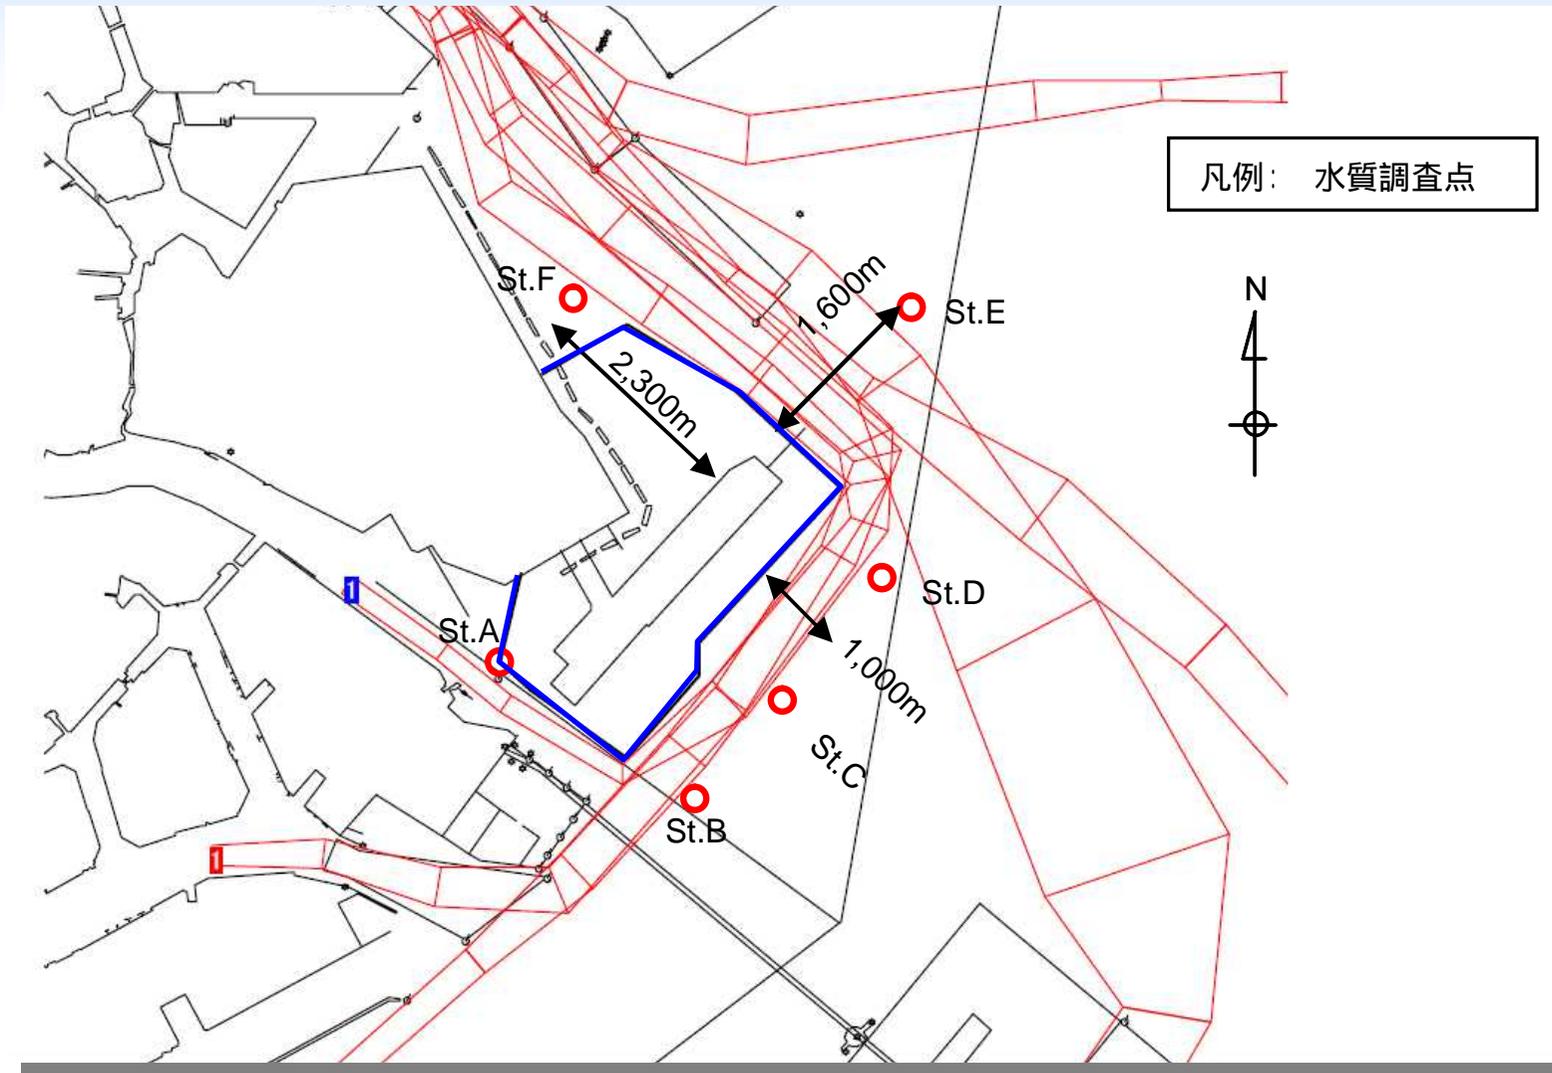
■ 水質調査 ~ 航行安全との関係 ~

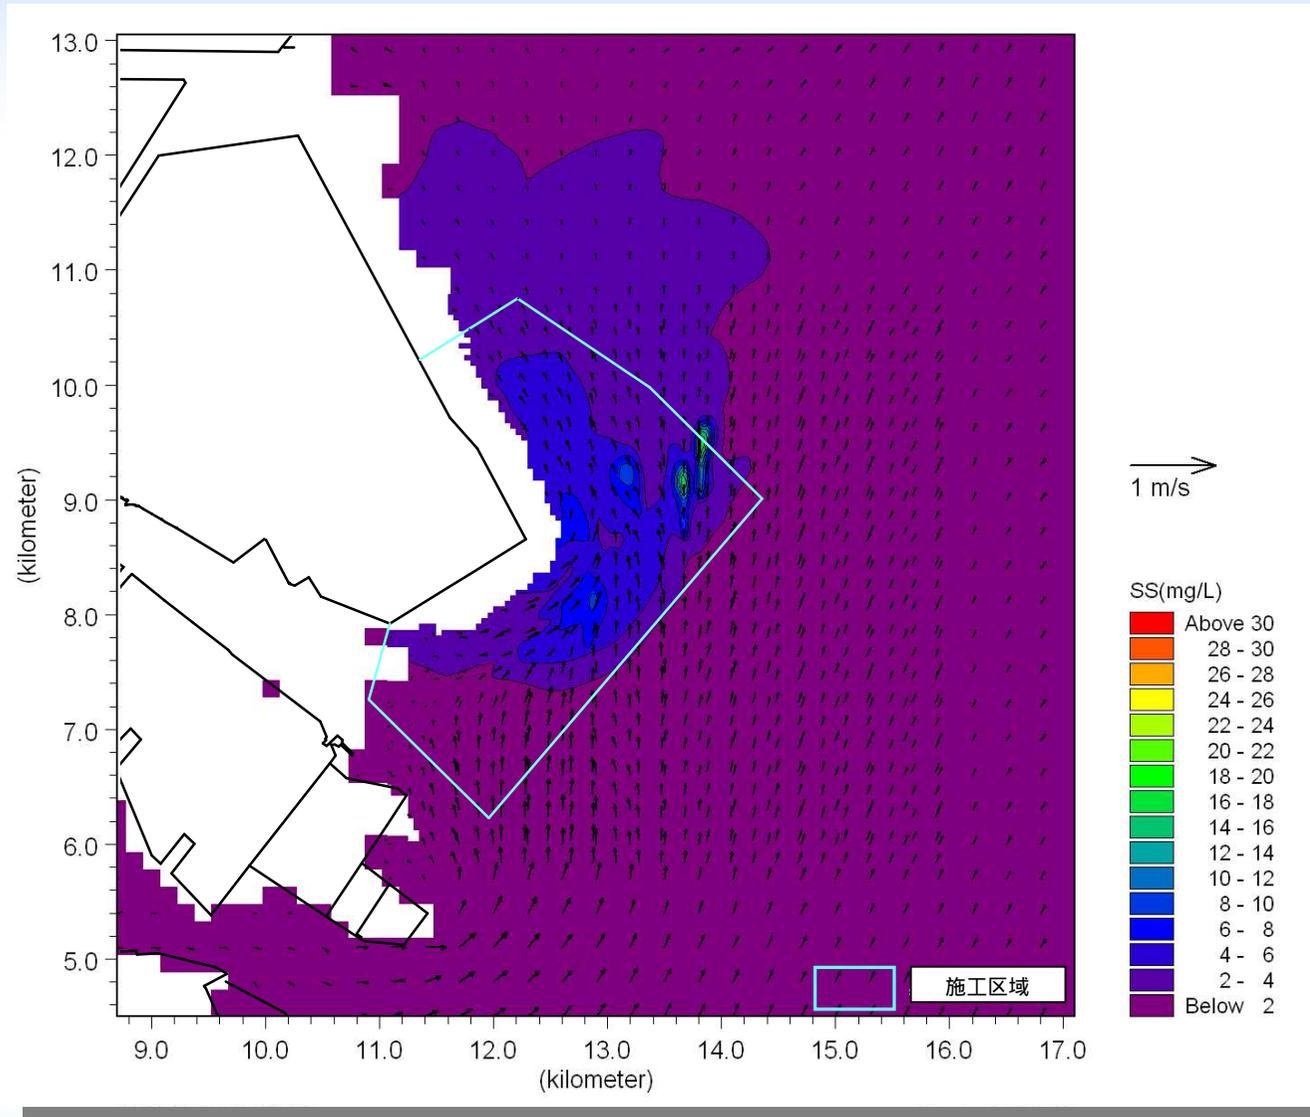
■ 水域環境への影響に関する検討

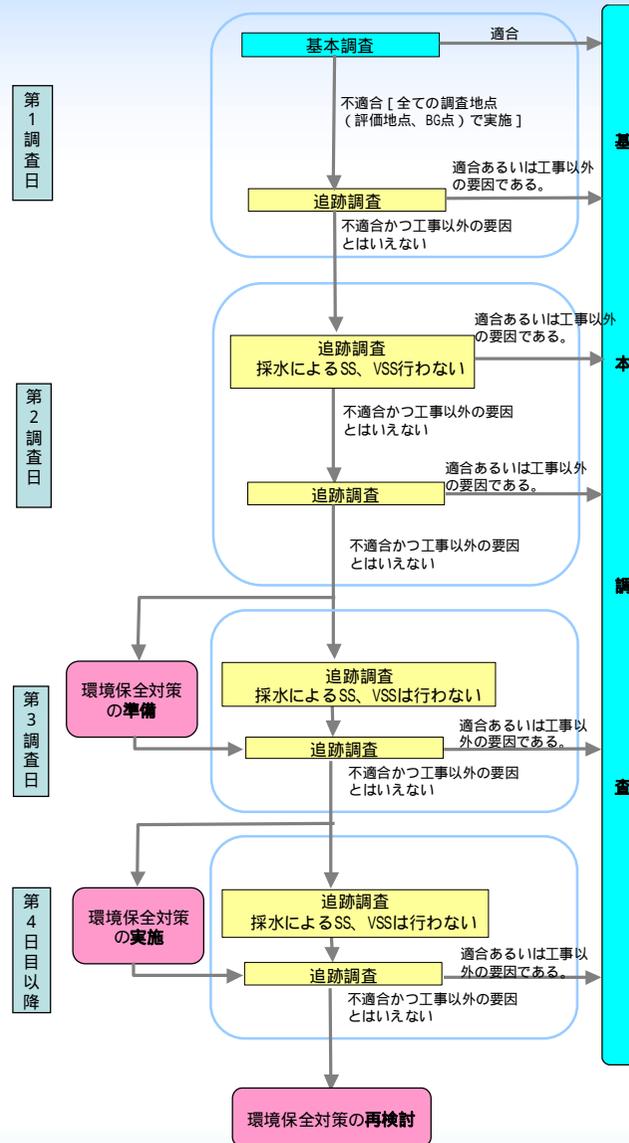
■ 濁りの評価フロー 全体フロー

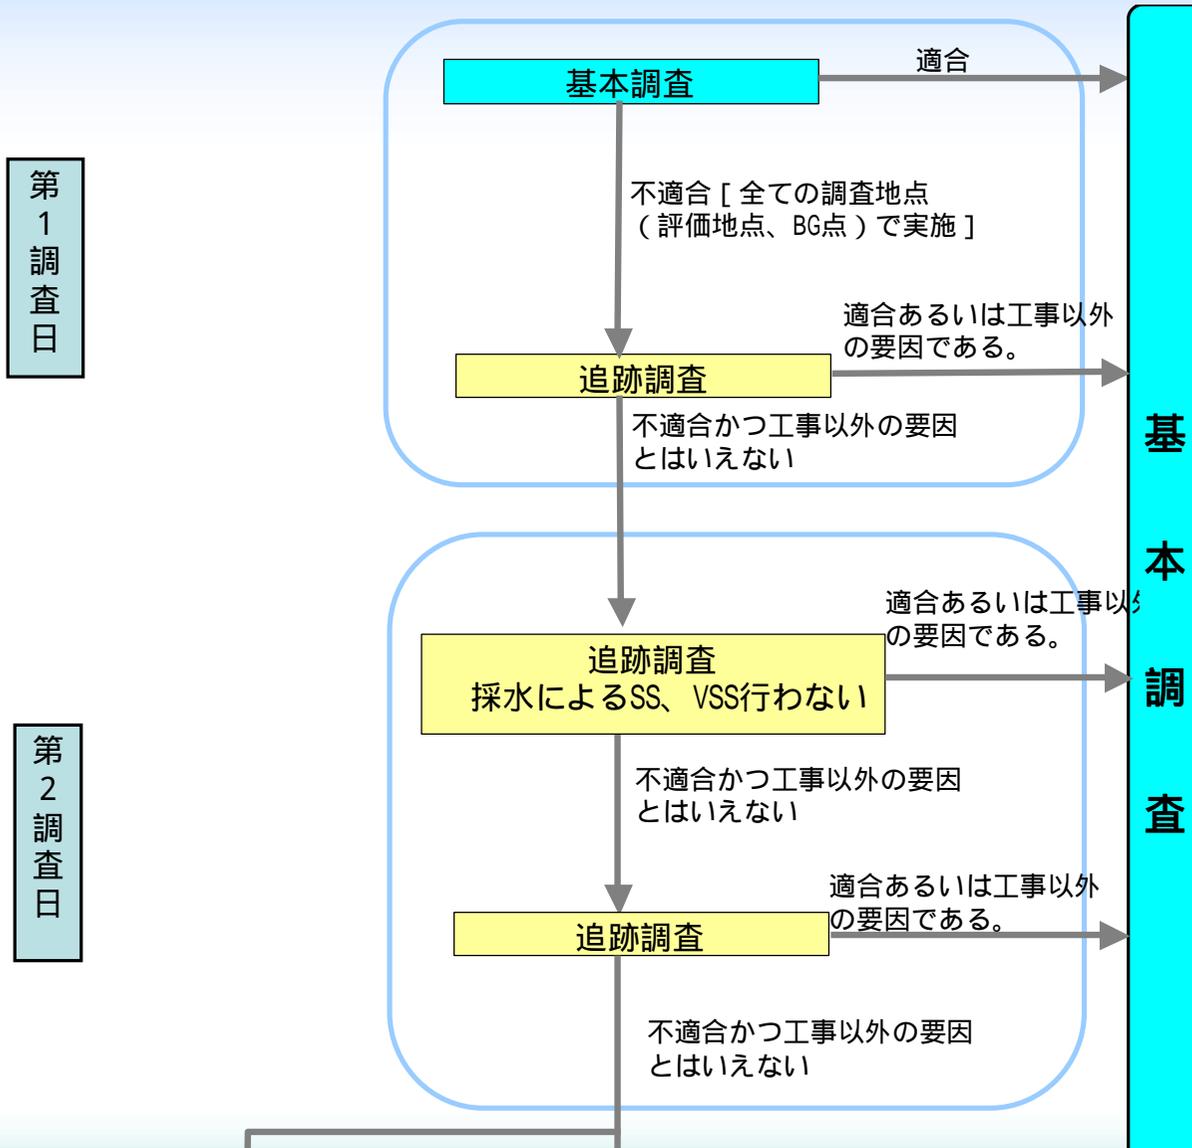
■ 濁りの評価フロー ~ 第1,2調査日 ~

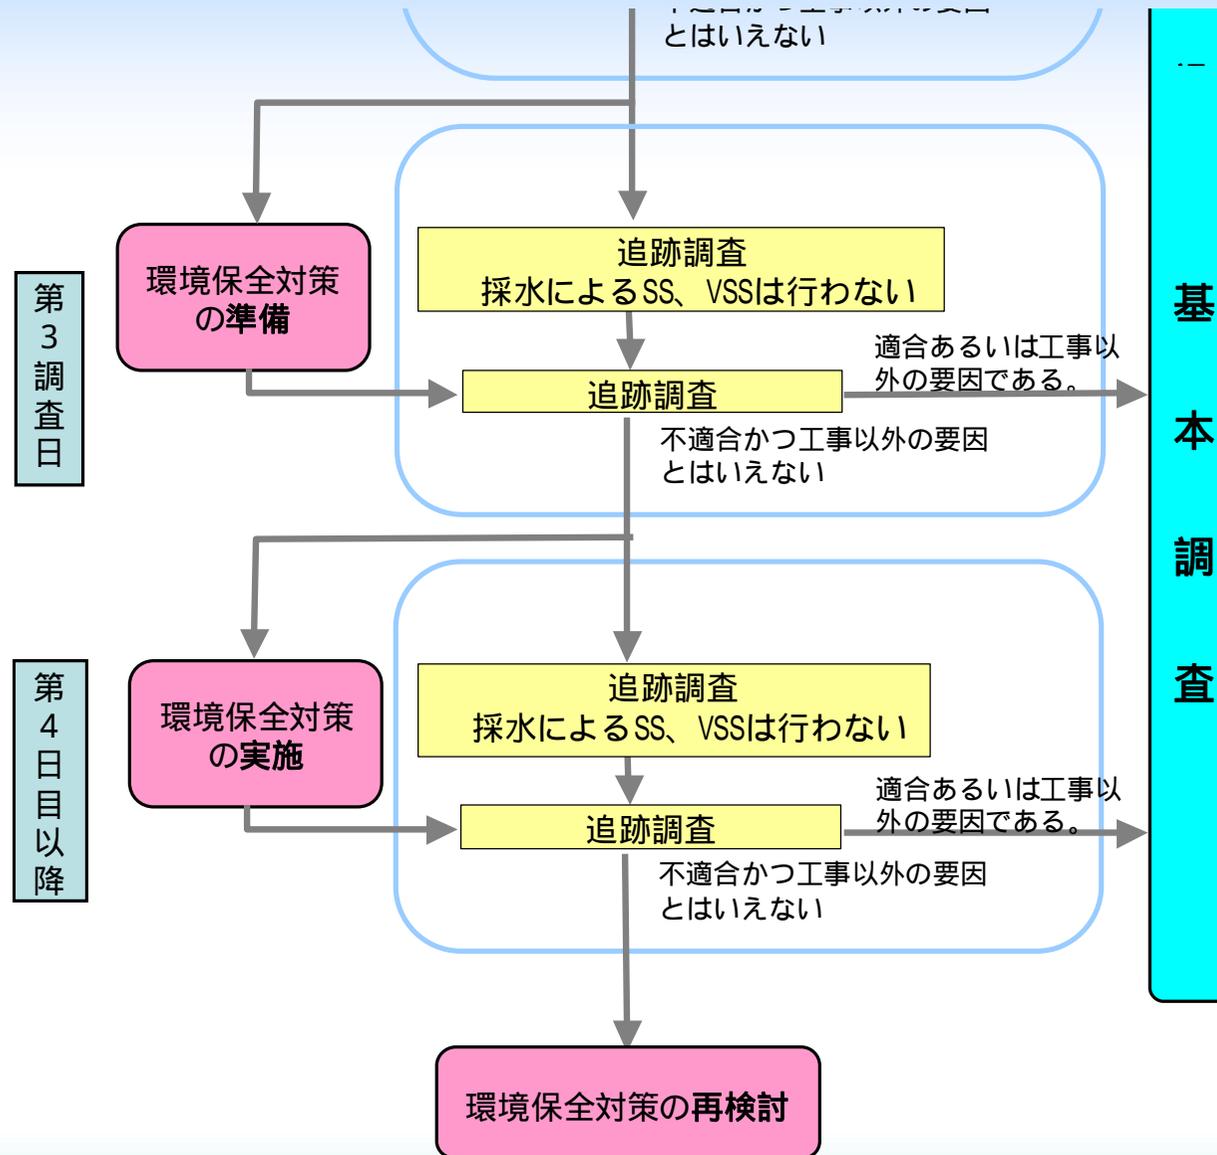
■ 濁りの評価フロー ~ 第3,4調査日 ~

項目	判定方法	現地での確認作業
河川出水	河口域の濁りが他の海域よりも高い。数日前から当日にかけて降雨が確認されており、観測された塩分濃度が低い、または海面浮遊ゴミが確認される。	降水量、流入河川の水位、濁り分布、観測塩分濃度、海面浮遊ゴミ・流木の有無
気象海象	工事地点からの潮下方向と関係なく、水深の浅い部分で濁りが確認される。	風向・風力、波高・波向、流向・流速、海底面高さ、濁度鉛直観測結果
大型船舶航行	潮上側で大型船舶の航行が確認され、濁りの拡がり確認できる。	大型船舶の航行有無、流向・流速、潮流上手側濁度観測結果
漁業操業	潮上側で底曳き網等の漁業の操業が確認され、濁りの拡がり確認できる。	底曳き網の操業有無、流向・流速、潮流上手側濁度観測結果
赤潮	色相が褐色系で、酸素飽和度が150%以上、またはchl.aが50 $\mu\text{g/l}$ 以上 ¹⁸⁾ であり、上層(海面下0.5m)の濁りが中層(海面下5m)と同程度または、より高い傾向にある。または、VSSの値がSSの40%以上を占める場合。	水色、DO、クロロフィルa、濁度鉛直観測結果
その他	上記の項目のほかに、明らかに工事以外の原因がある。

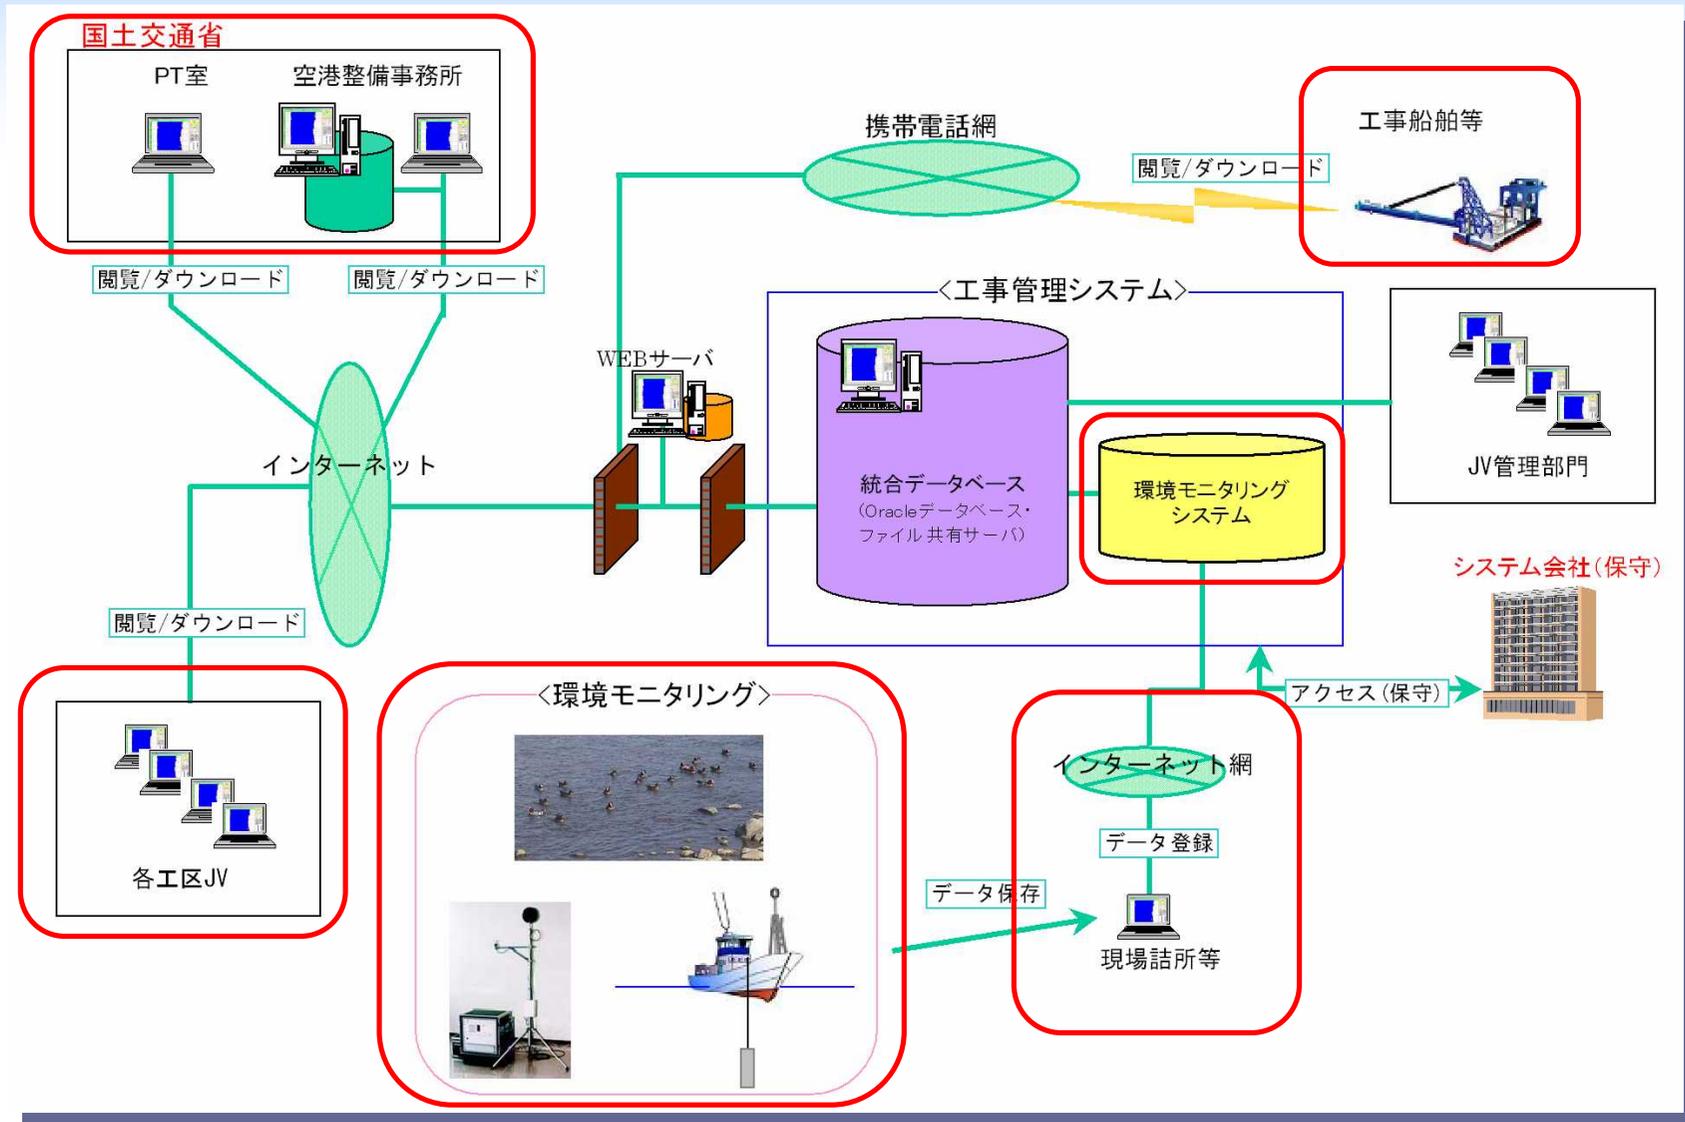
■ 環境モニタリングシステム ~ データの流れ ~
