東京国際空港再拡張事業に係る  
環境監視調査結果報告  
＜大気環境＞

平成 20 年 9 月

国土交通省関東地方整備局

国土交通省東京航空局

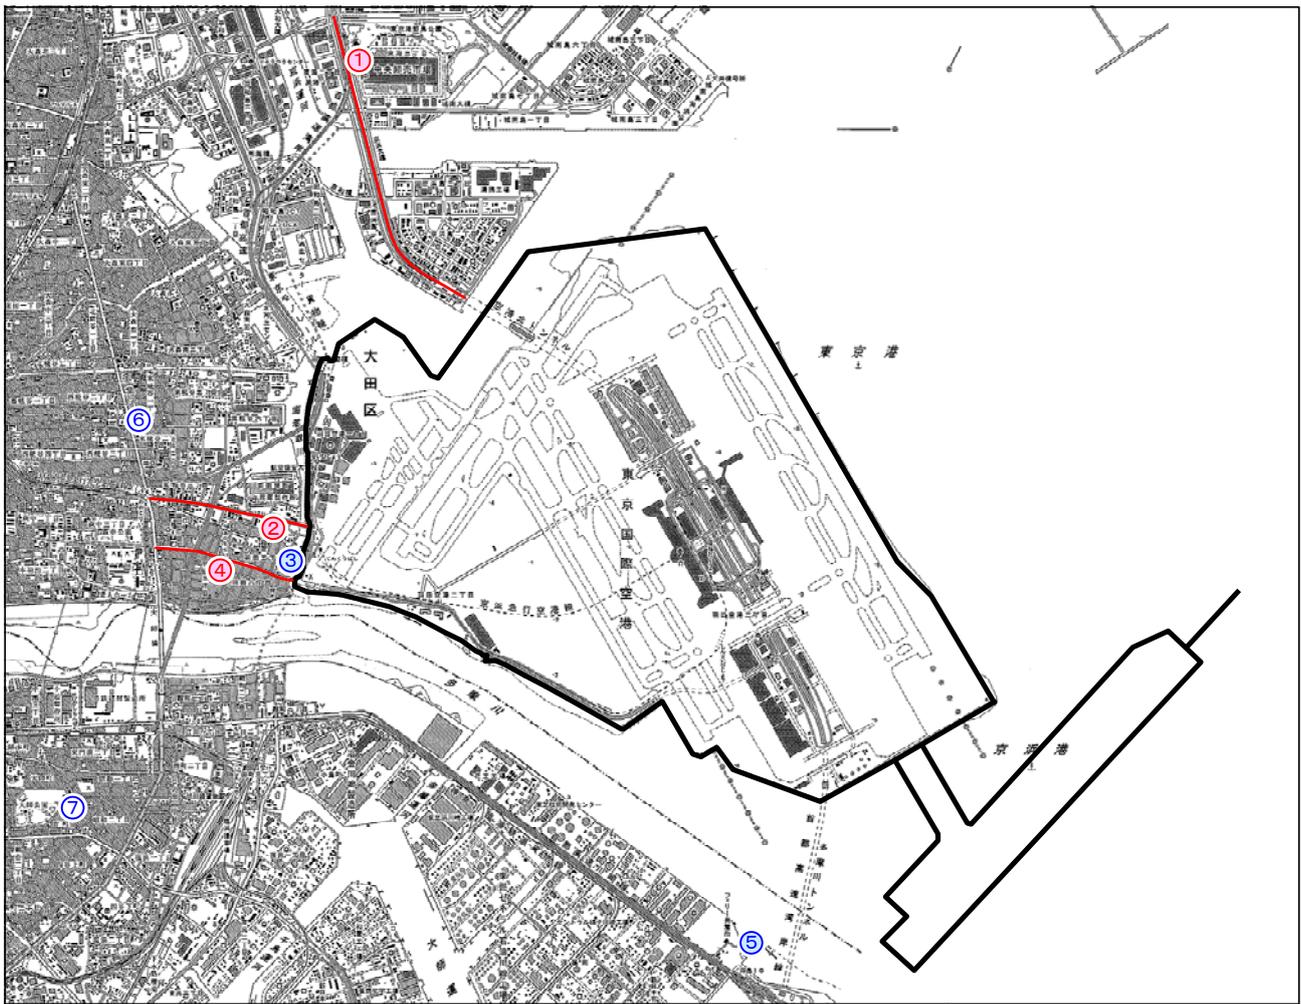
図 2-1-1 大気質・騒音・振動の調査地点

No.	地点名(主なアクセス道路)	調査内容
①	東海三丁目1番 (国道357号・首都高速湾岸線)	● ▲ ■
②	羽田五丁目3番 (環状8号線)	● ▲ ■
③	羽田五丁目30番	● ▲
④	羽田三丁目3番 (弁天橋通り) <sup>注</sup>	● ▲
⑤	浮島町12番	▲
⑥	大田区東糞谷	○
⑦	川崎区(旧)大師健康ブランチ	○

※④は、存在供用時も継続する地点である。

注) 平成 19 年度冬季以降の調査は、マンション建設工事のため羽田六丁目 1 番で調査を行った。

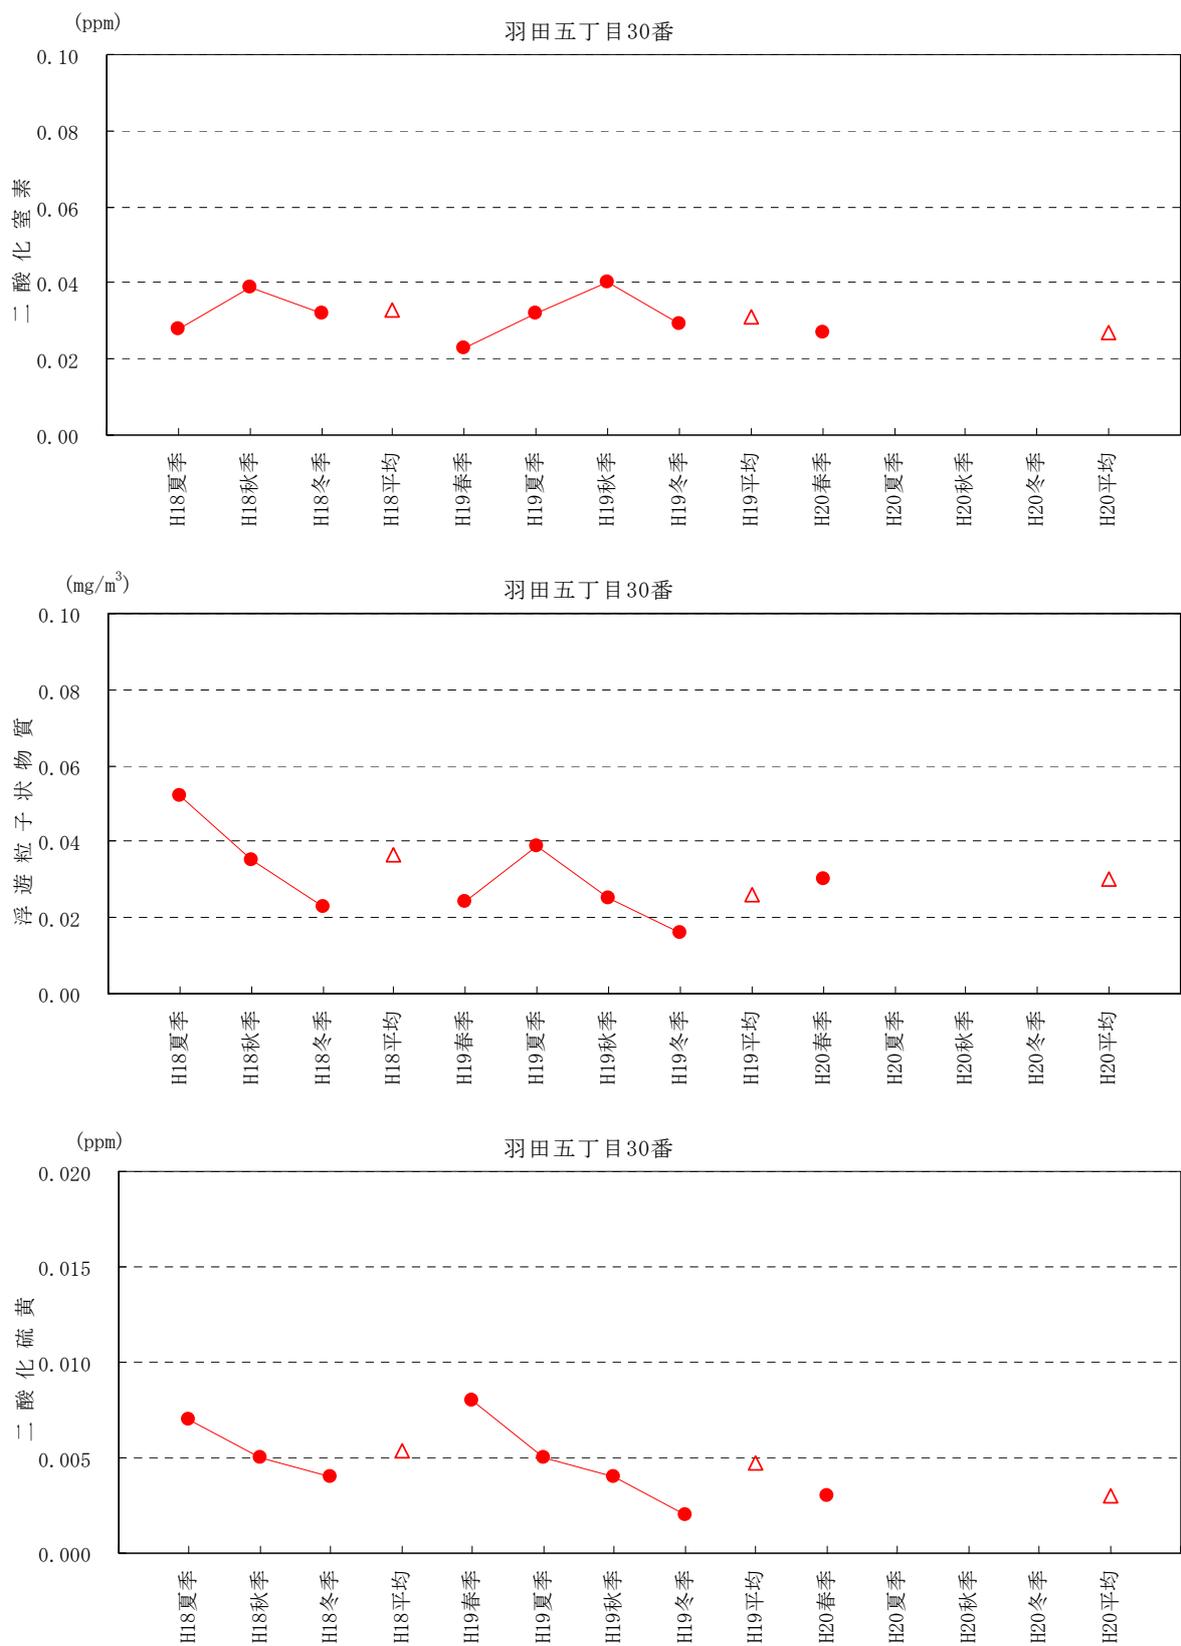
図 2-2-1 環境監視時の経年変化

一般環境大気質 (羽田五丁目 30 番) については、環境影響評価実施時における現況調査を実施していないため、環境監視時の経年変化は図 2-2-1に示すとおりである。

二酸化窒素、浮遊粒子状物質及び二酸化硫黄のいずれの項目も、平成 18 年度夏季の環境監視調査以後、いずれも同程度の濃度で推移している。

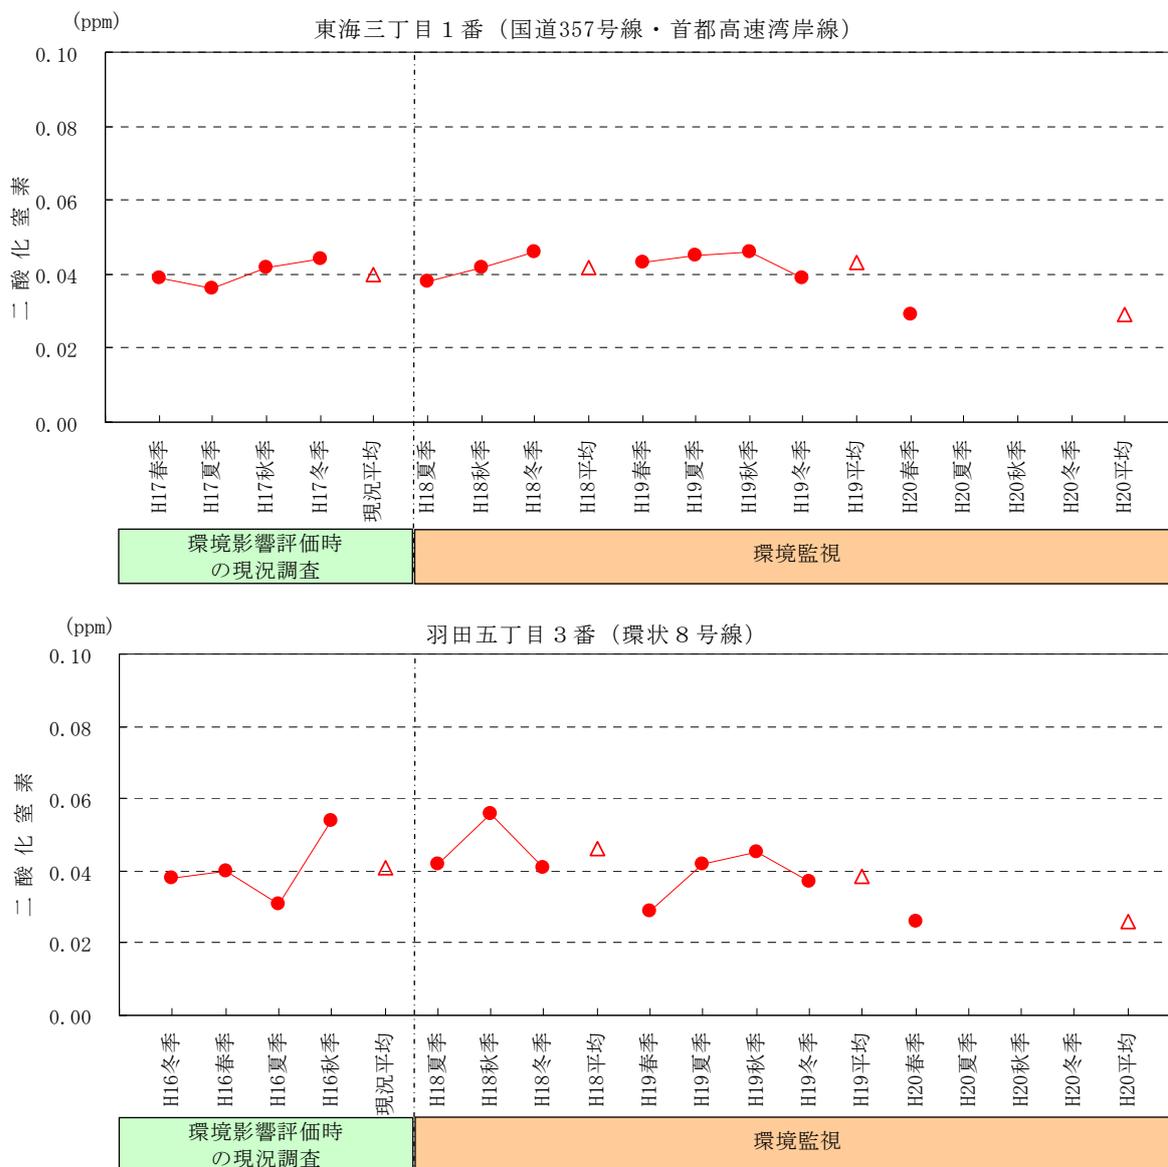
図 2-2-2 現況調査結果との比較 (二酸化窒素)

二酸化窒素の現況調査結果との比較は、図 2-2-2に示すとおりである。

両調査地点とも、平成 19 年度冬季及び平成 20 年度春季の調査結果は現況平均と同程度以下であり、季節変動は現況調査時期の変動の範囲内にはほぼ入っている。

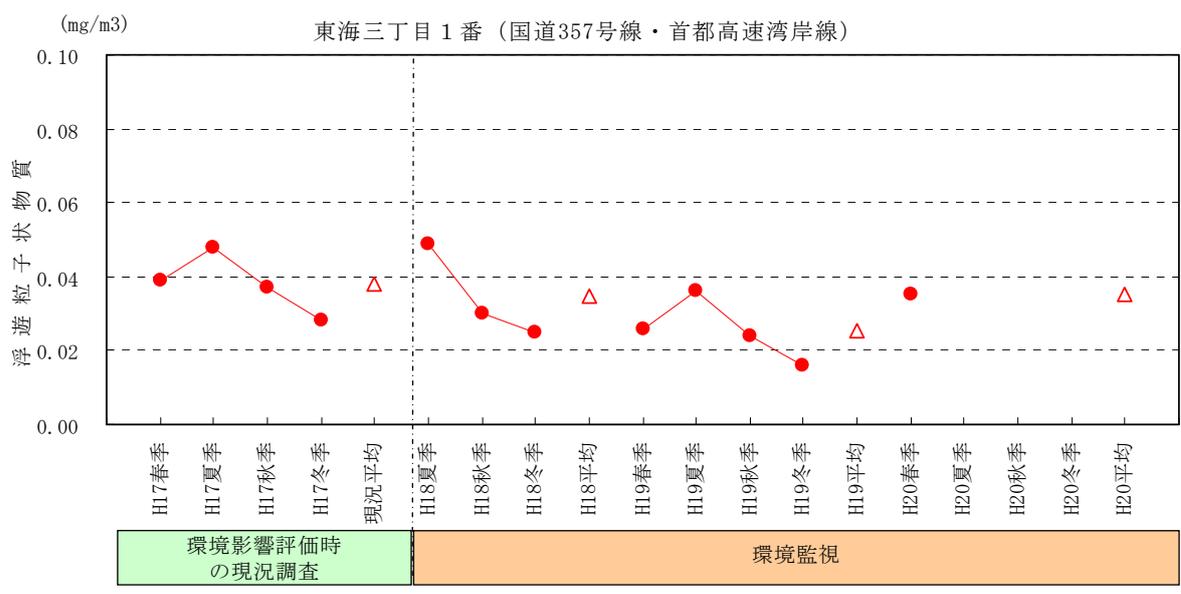
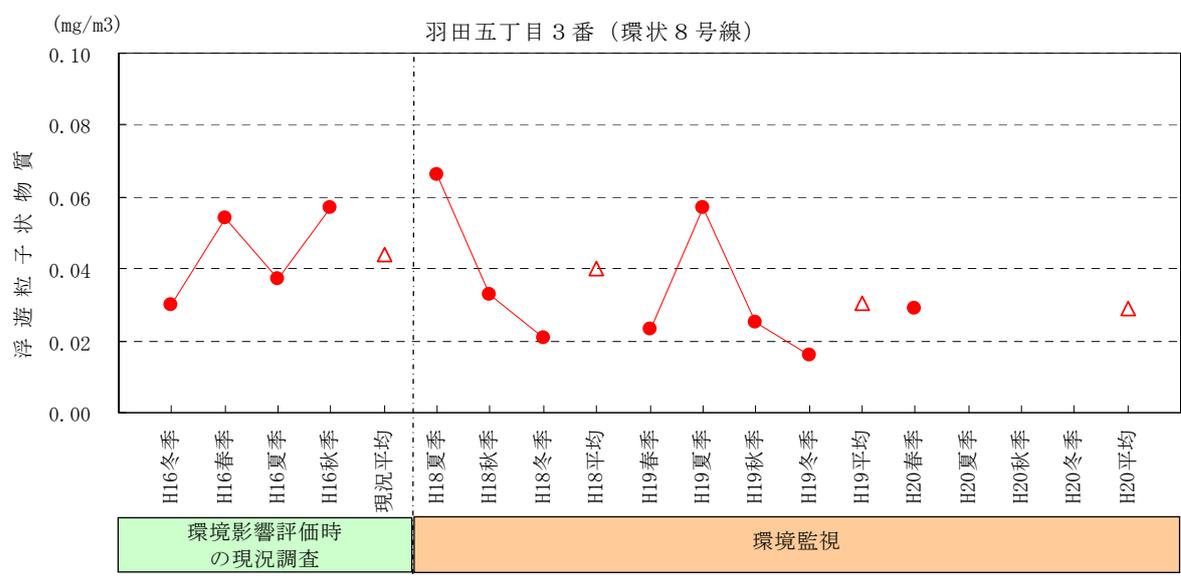
図 2-2-3 現況調査結果との比較 (浮遊粒子状物質)

浮遊粒子状物質の現況調査結果との比較は、図 2-2-3に示すとおりである。両調査地点とも、平成 19 年度冬季及び平成 20 年度春季の調査結果は現況平均と同程度以下であり、季節変動は現況調査時期の変動の範囲内にはほぼ入っている。

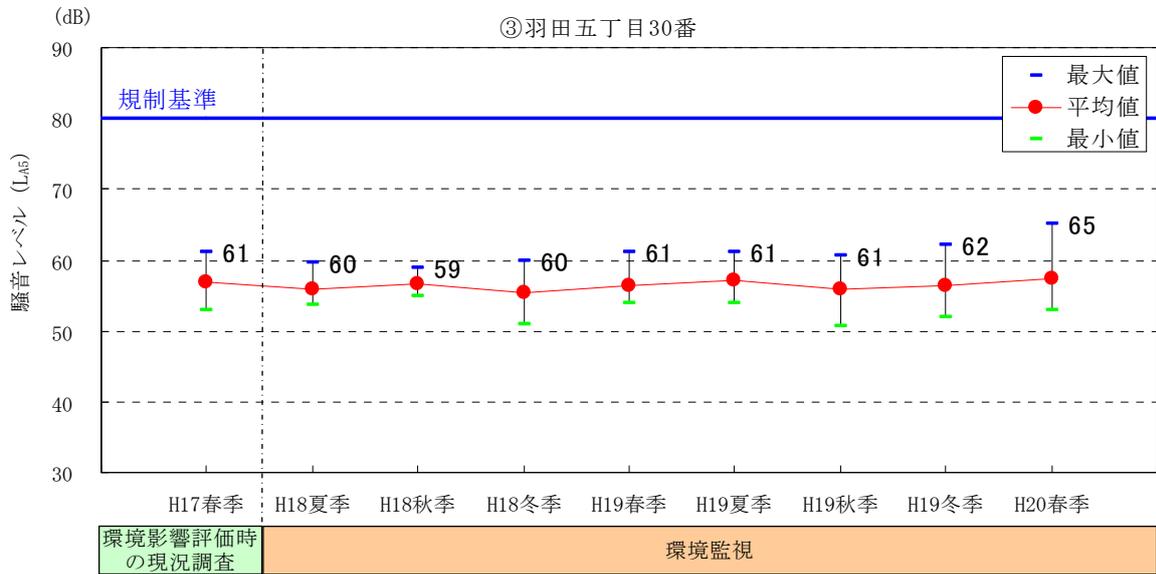
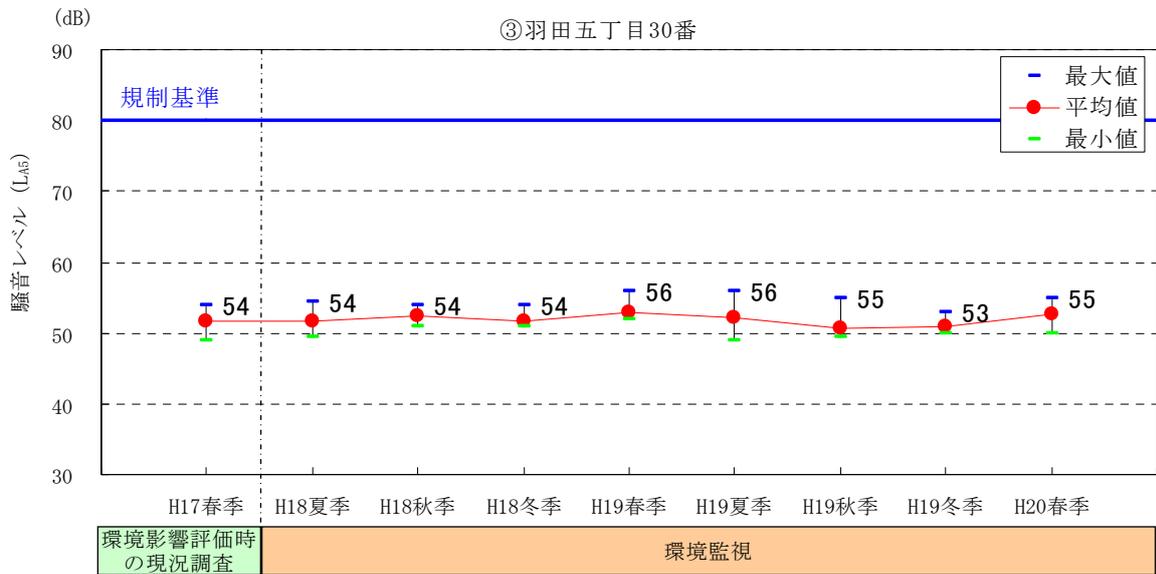
図 2-2-5(1) 騒音レベルの現況調査結果との比較 (羽田五丁目 30 番：平日)

騒音レベルの現況調査結果との比較は、表 2-2-8及び図 2-2-5に示すとおりである。

羽田五丁目 30 番においては、平成 20 年度春季の昼間及び夜間で環境影響評価時の現況調査結果 (平成 17 年度春季) よりも高い騒音レベル (LA5) であった。

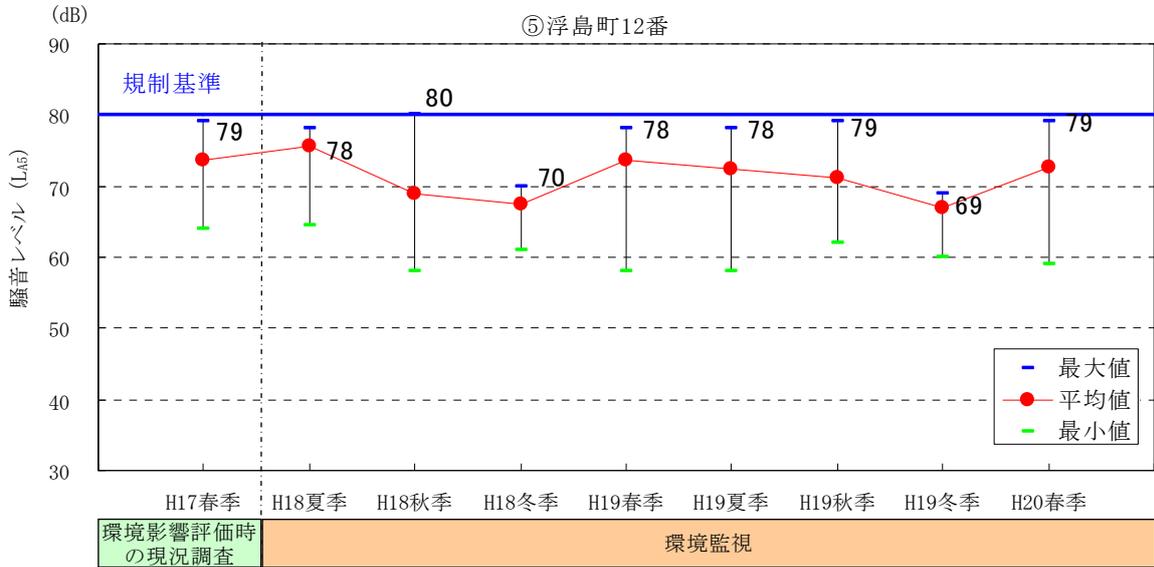
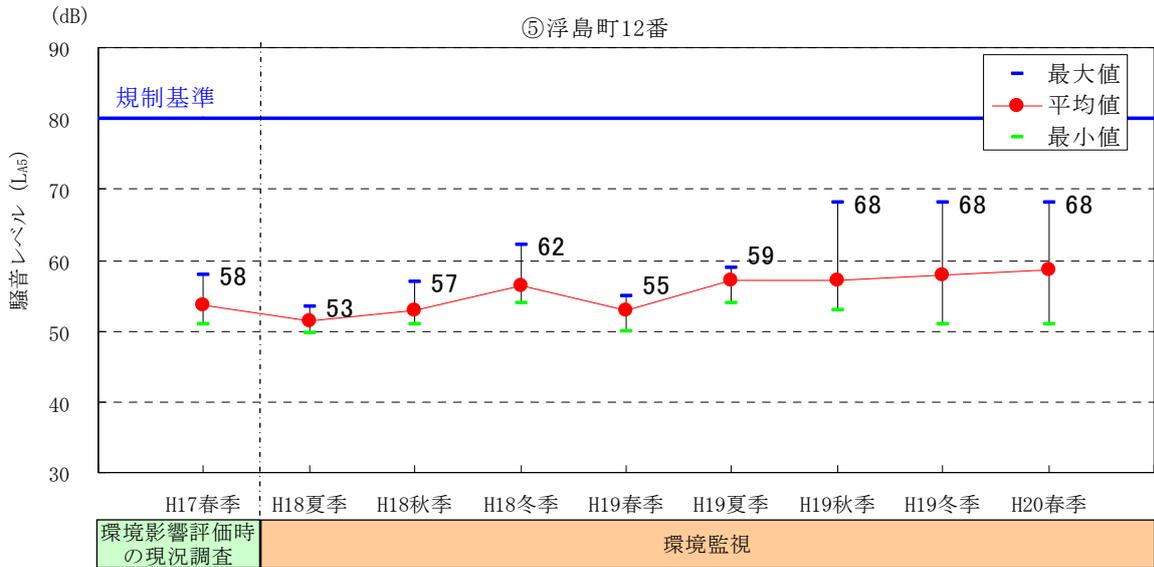
図 2-2-5 (3) 騒音レベルの現況調査結果との比較 (浮島町 12 番 : 平日)

浮島町 12 番においては、平成 19 年度冬季、平成 20 年度春季の夜間で環境影響評価時の現況調査結果 (平成 17 年春季) よりも高い騒音レベル (LA5) であった。

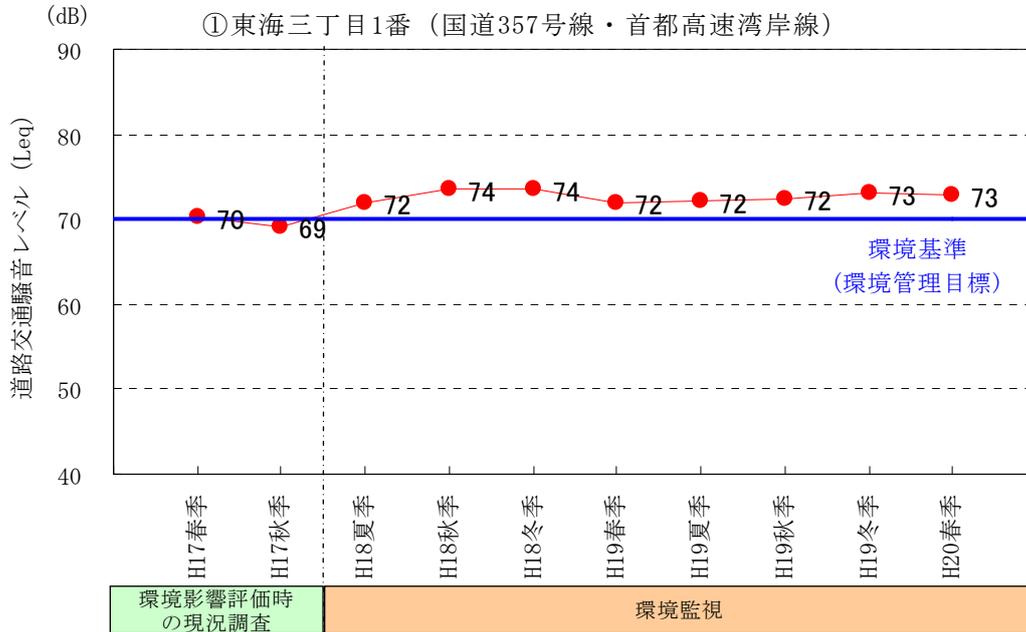
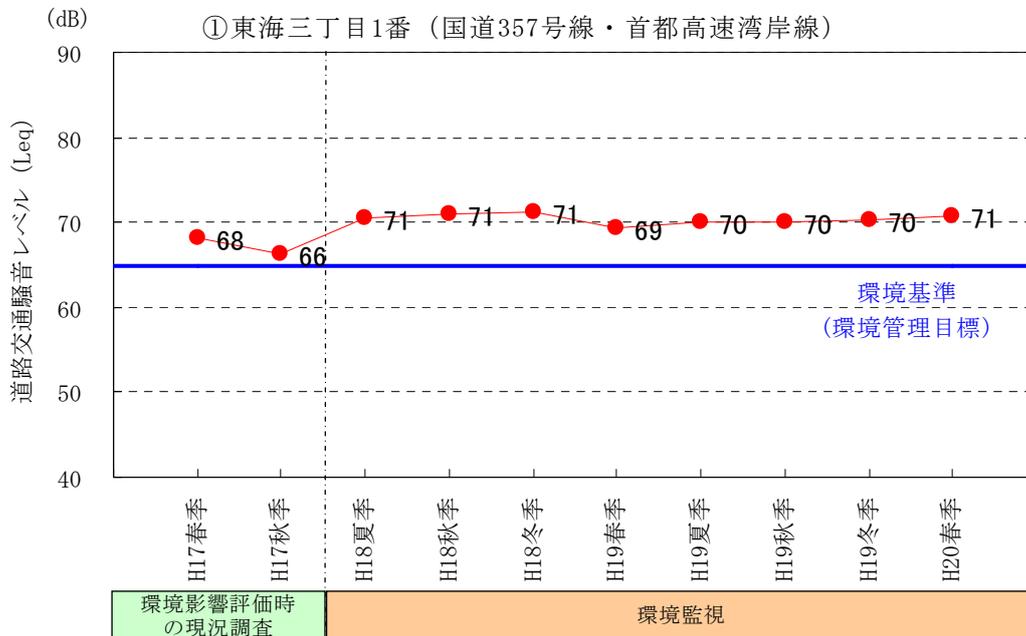
図 2-2-6(1) 道路交通騒音の現況調査結果との比較 (東海三丁目1番：平日)

東海三丁目1番においては、平成19年度冬季及び平成20年度春季の調査結果では平日昼間、平日夜間、休日昼間、休日夜間のいずれも現況（平成17年度春季、秋季）より2～4dB高くなっていた。国道357号線・首都高速湾岸線の本事業に関連する工事用車両台数は、平日89～151台/日、休日0～2台/日であり、全交通量に占める割合は1%未満であった。

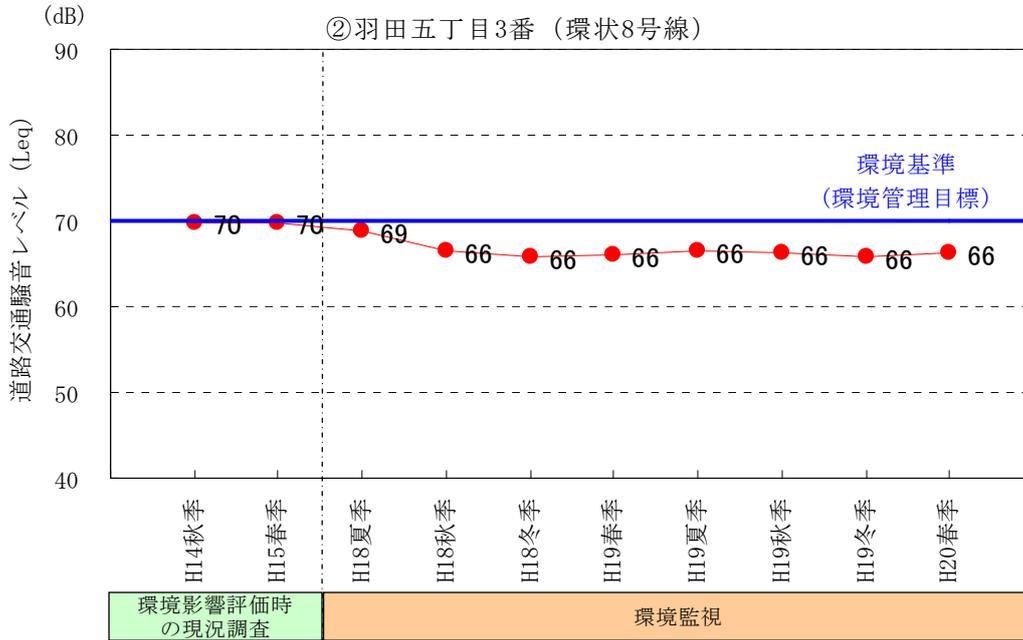
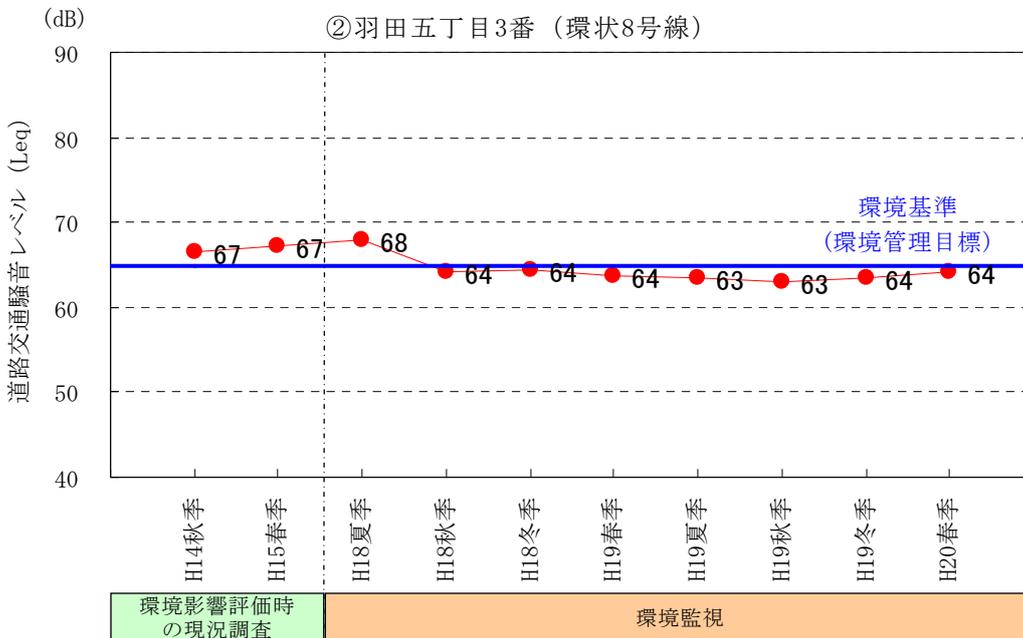
図 2-2-6(3) 道路交通騒音の現状調査結果との比較（羽田五丁目3番：平日）

羽田五丁目3番においては、平成19年度冬季及び平成20年度春季の調査結果では平日昼間、平日夜間、休日昼間、休日夜間のいずれも現況（平成14年度春季、平成15年度秋季）より3～5dB低くなっていた。環状8号線の本事業に関連する工事用車両台数は、平日59～178台/日、休日0台/日であり、全交通量に占める割合は1%であった。

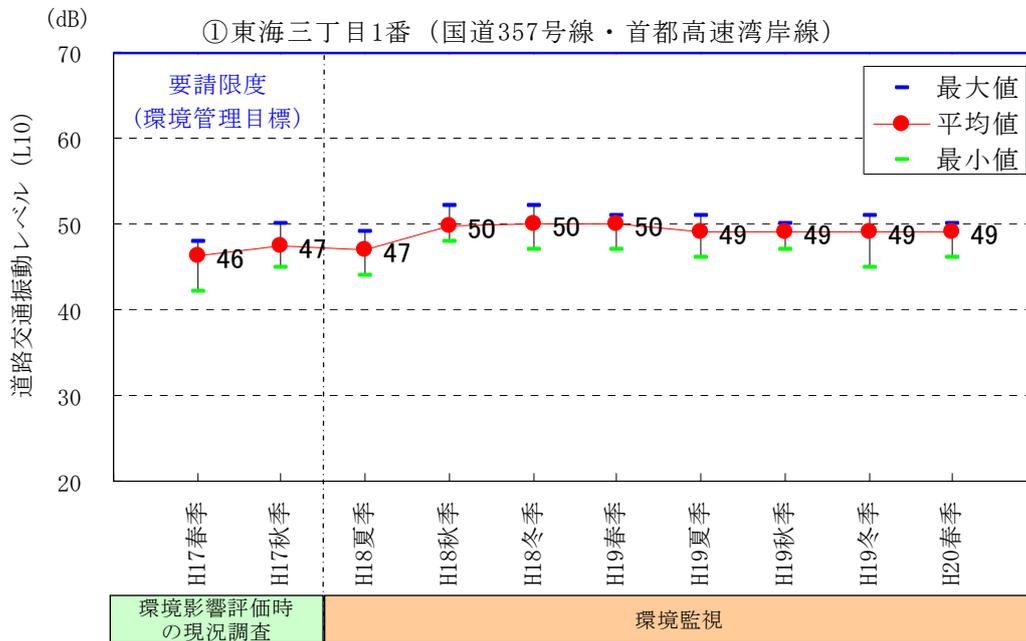
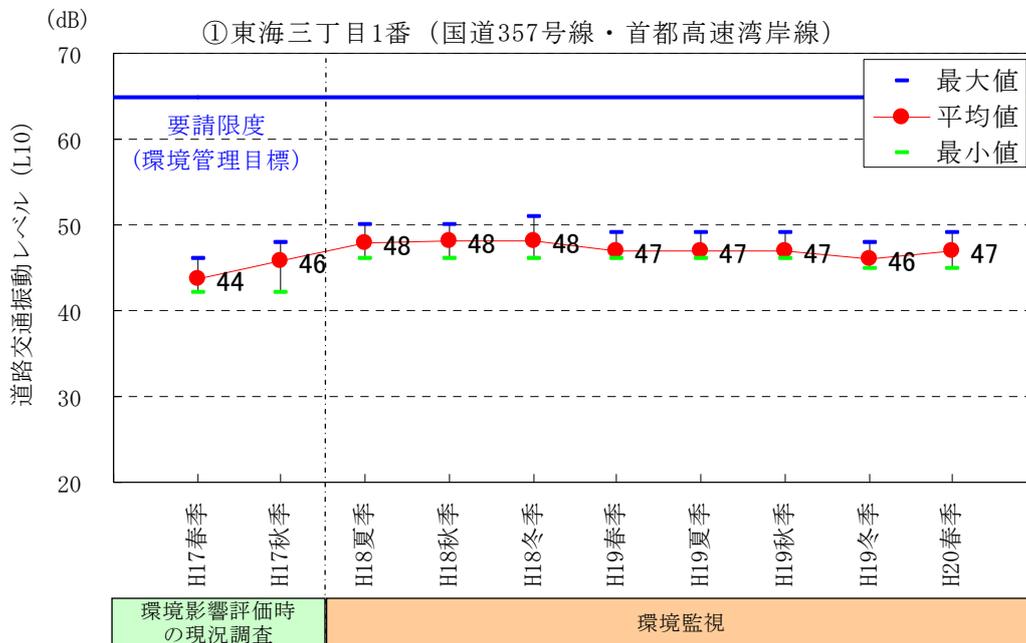
図 2-2-7(1) 道路交通振動の現況調査結果との比較（東海三丁目1番：平日）

東海三丁目1番においては、平成19年度冬季及び平成20年度春季の調査結果では平日昼間、平日夜間、休日昼間、休日夜間のいずれも現況（平成17年度春季、秋季）より1～4dB高くなっていた。国道357号線・首都高速湾岸線の本事業に関連する工事用車両台数は、平日89～151台/日、休日0～2台/日であり、全交通量に占める割合は1%未満であった。

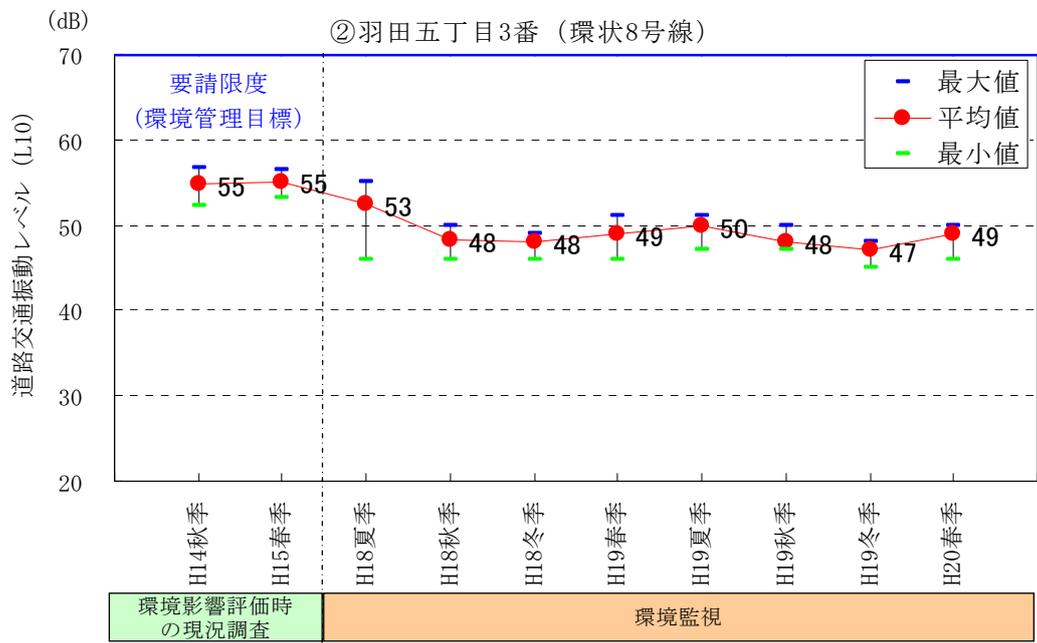
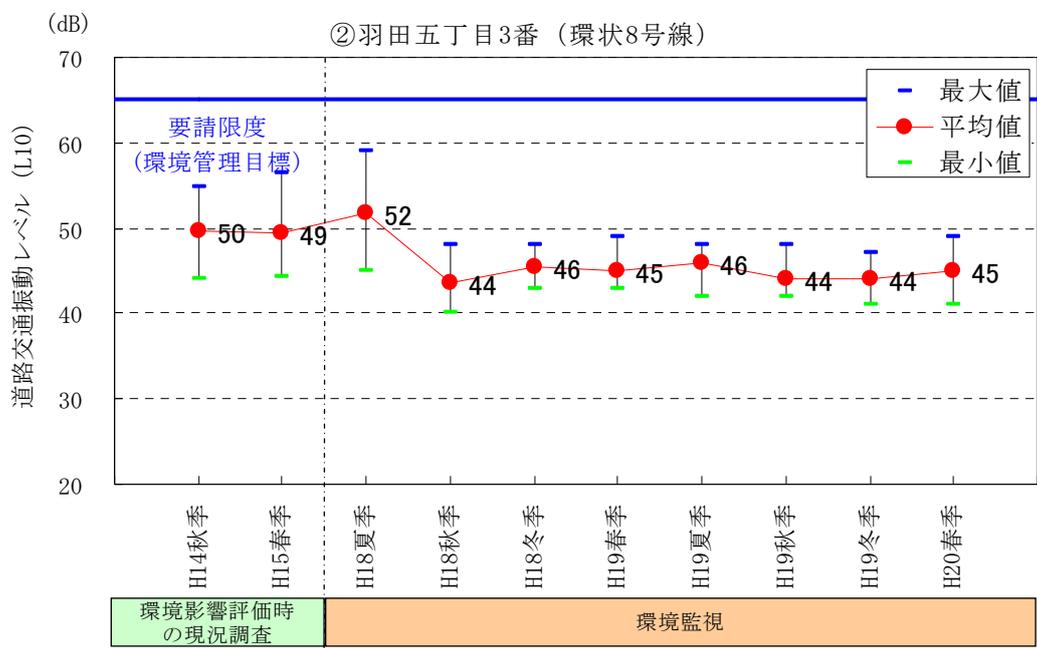
図 2-2-7(3) 道路交通振動の現況調査結果との比較（羽田五丁目3番：平日）

羽田五丁目3番においては、平成19年度冬季及び平成20年度春季の調査結果では平日昼間、平日夜間、休日昼間、休日夜間のいずれも現況（平成17年度春季、秋季）より1～5dB低くなっていた。環状8号線の本事業に関連する工事用車両台数は、平日59～178台/日、休日0台/日であり、全交通量に占める割合は1%であった。

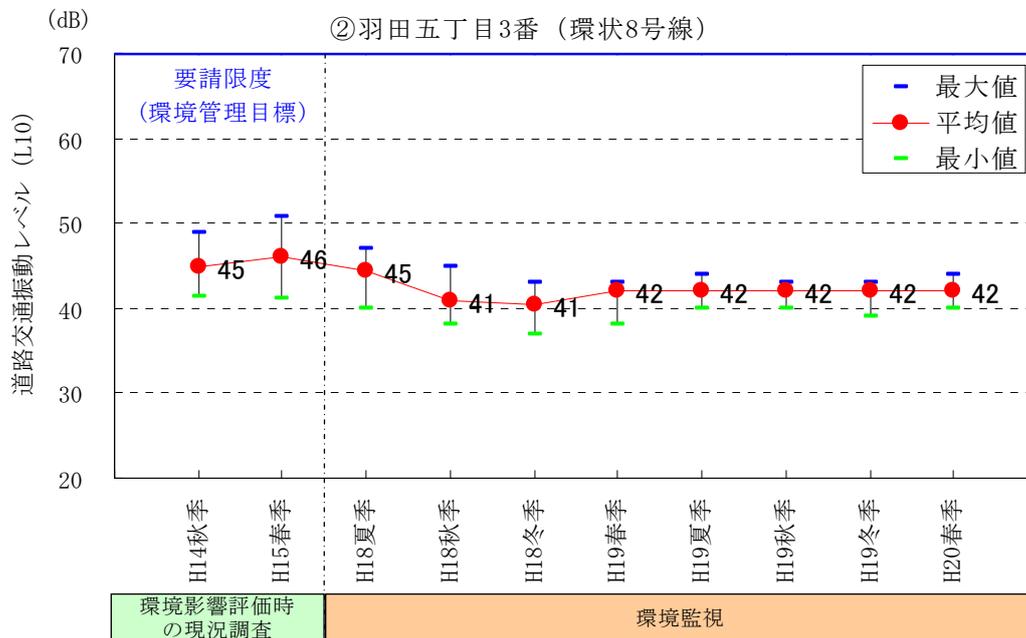
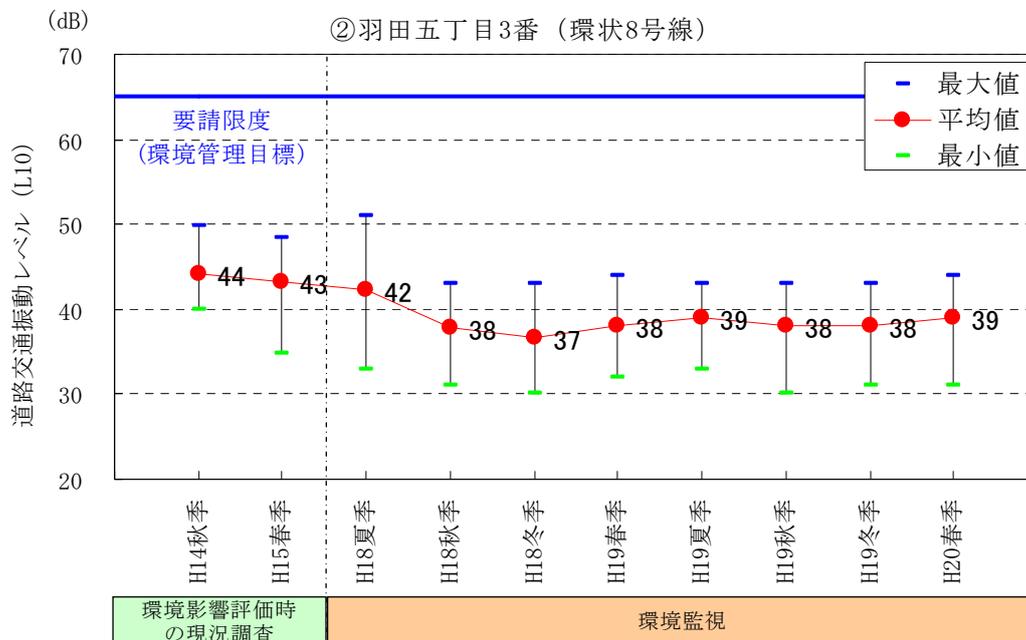
図 2-2-7(4) 道路交通振動の現況調査結果との比較（羽田五丁目3番：休日）

注) 振動の定量下限値は 30dB であることから、30dB 未満の値は 30dB として示した。

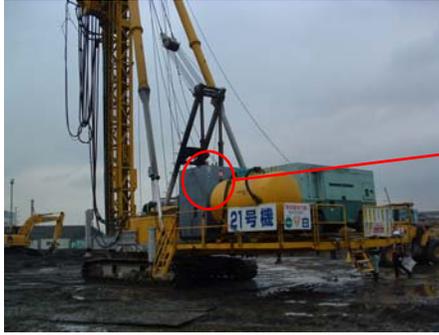
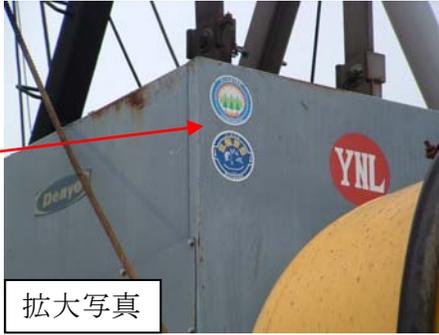
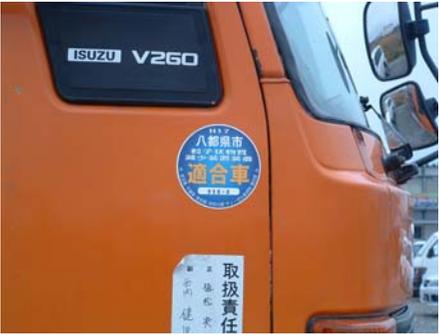
確認内容 番号	確認結果
①	<p>「省エネ運転マニュアル」による指導実施しているとのことであったため、マニュアルの提出を依頼し、後日提出された資料について確認した。</p>
②、⑦	<p>国際線地区内で使用している建設機械について、排出ガス対策型建設機械及び低騒音型建設機械であるかどうかについて確認した。</p> <ul style="list-style-type: none"> <li>・国土交通省指定 第二次基準値排出ガス対策型（ステッカー）</li> <li>・国土交通省指定 低騒音型（ステッカー）</li> <li>・八都县市粒子状物質減少装置装着適合者（ステッカー）</li> </ul> <div style="display: flex; justify-content: space-around; align-items: flex-start;">

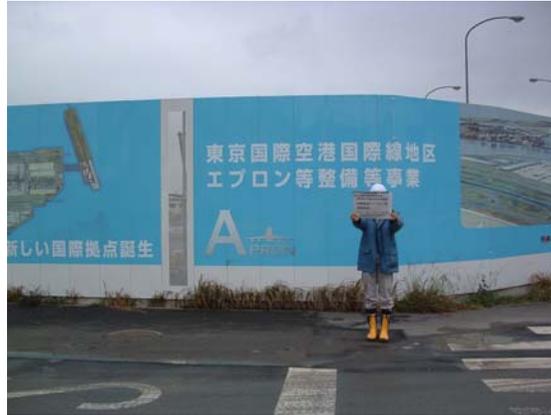
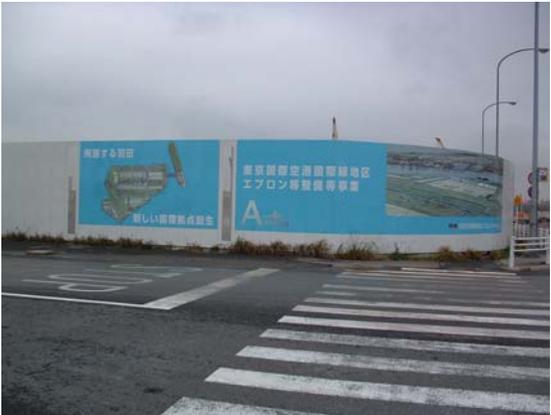
</div> <p style="text-align: center; margin-top: 10px;">拡大写真</p>
③	<p>国際線地区の工事区域の外周における仮囲いの設置状況について確認した。</p> <div style="display: flex; justify-content: space-around;">

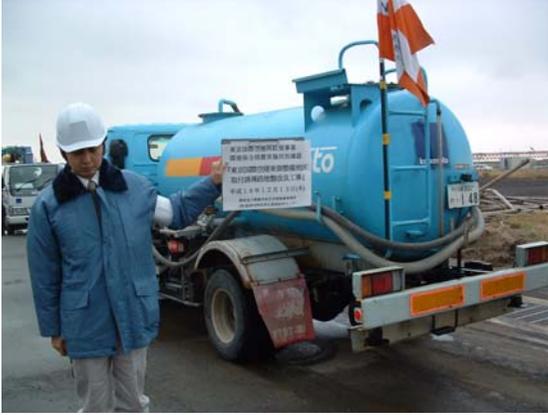
確認内容 番号	確認結果
④	<p>工事区域内の工事用道路の散水の状況（散水車）について確認した。</p>

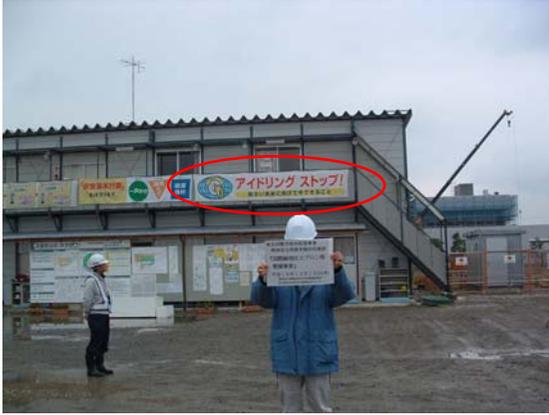
⑤	<p>国際線地区内におけるアイドリングストップに呼びかける看板等の設置状況について確認した。</p>

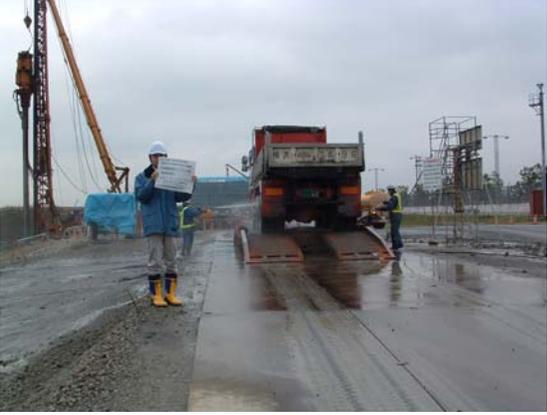
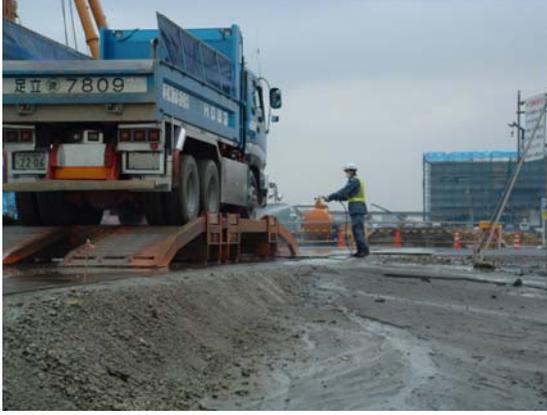
確認内容 番号	確認結果
⑥	<p>工事区域出口に設置されたタイヤ洗浄施設の状況と、洗浄の実施状況について確認した。</p> <div style="display: flex; justify-content: space-around;">

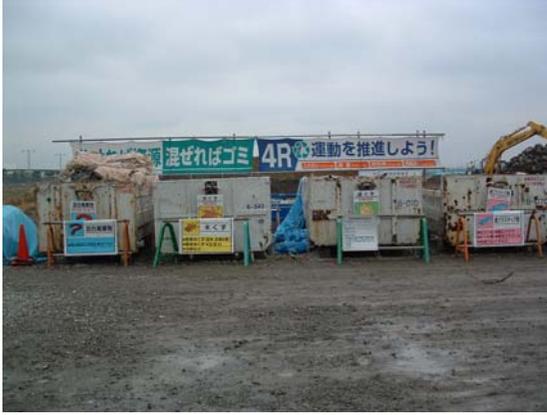
</div>
⑧、⑨	<p>廃棄物の分別等の実施状況について確認した。</p> <div style="text-align: center;">

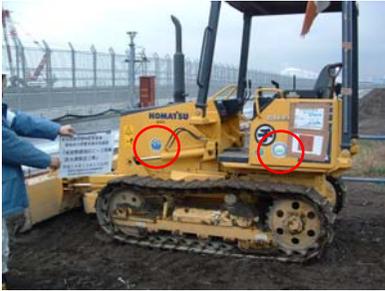
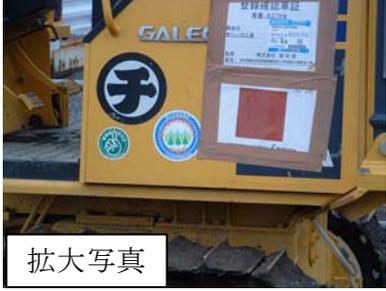
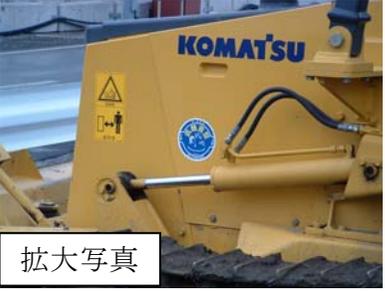
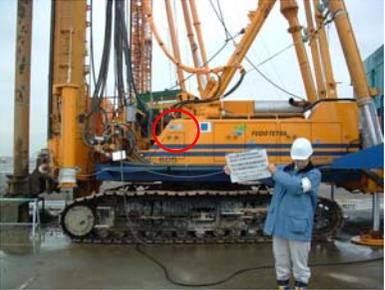
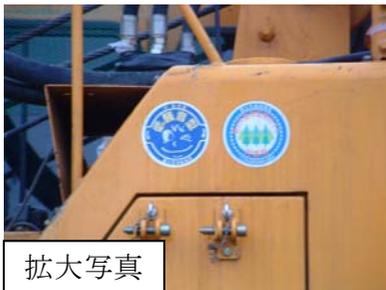
確認内容 番号	確認結果
①、③	<p>国際線地区内で使用している建設機械について、排出ガス対策型建設機械及び低騒音型建設機械であるかどうかについて確認した。</p> <ul style="list-style-type: none"> <li>・国土交通省指定 第二次基準値排出ガス対策型（ステッカー）、国土交通省指定 低騒音型（ステッカー）</li> </ul> <div style="display: flex; flex-wrap: wrap; justify-content: space-around;"> <div style="text-align: center;">

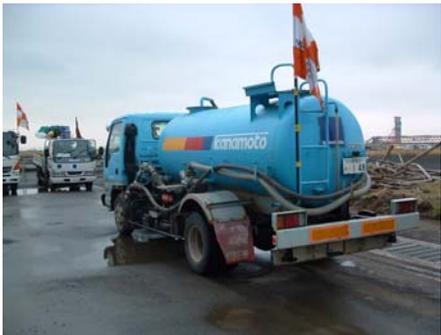
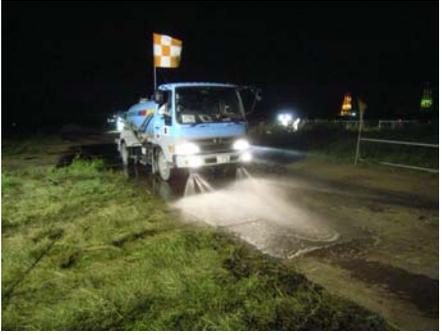
<p>拡大写真</p> </div> </div>
②	<p>工事区域内の工事用道路の散水の状況（散水車）について確認した。</p> <div style="display: flex; justify-content: space-around;"> <div style="text-align: center;">

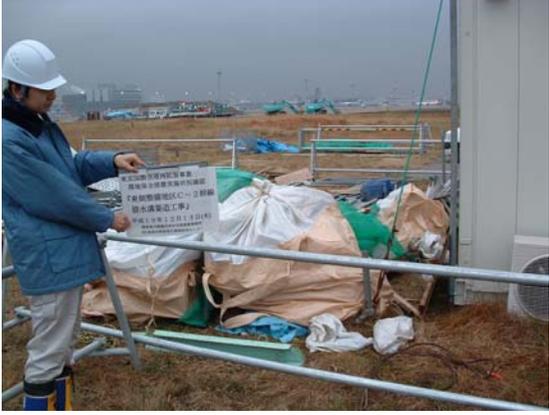
確認内容 番号	確認結果
④	<p>建設資材等の廃棄物を個別の袋（搬出用）に入れて、保管している状況について確認した。</p>

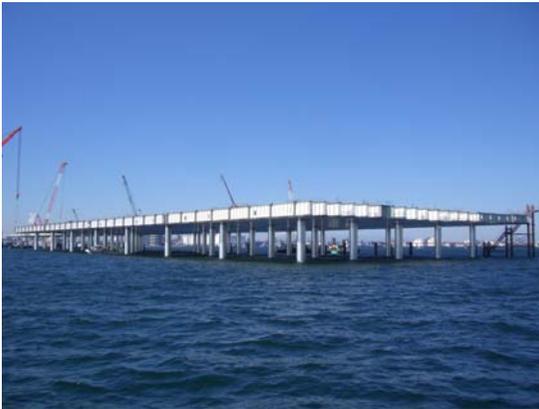
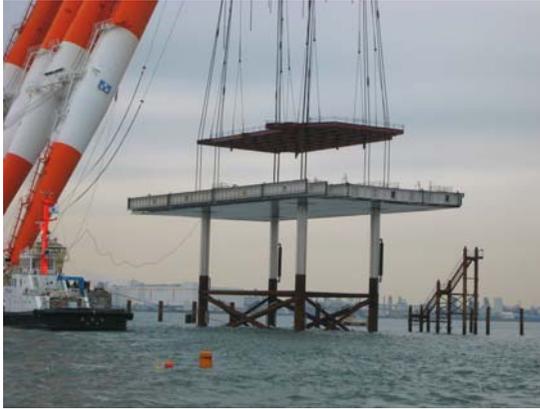
確認内容 番号	確認結果
<p>①</p>	<p>D滑走路建設外工事における栈橋等の防蝕対策としての、ステンレスライニングの採用、斜材・水平材の水中設置の状況等について確認した。</p> <p>&lt;栈橋部ジャケットステンレスライニング採用&gt;                      &lt;斜材・水平材の水中設置の状況&gt;</p> <div style="display: flex; justify-content: space-around;">

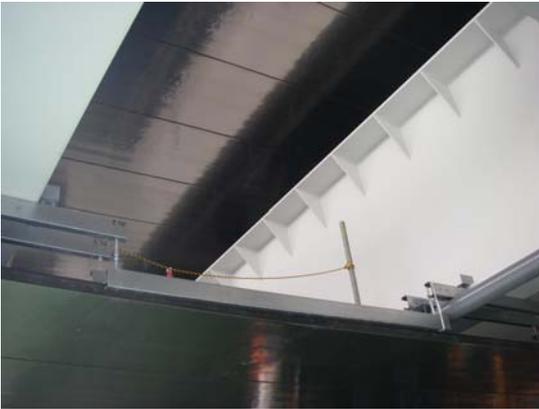
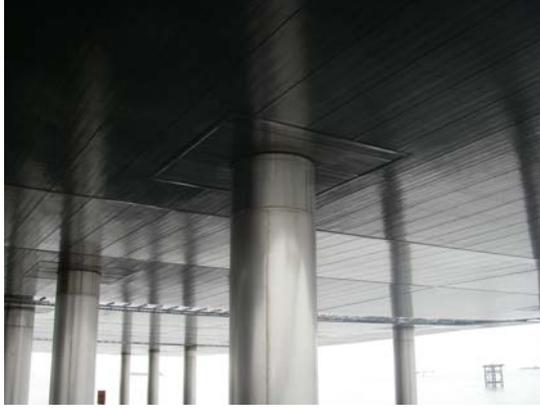
</div>
<p>②</p>	<p>栈橋等の上部工のカバープレートの内部及び外観について確認した。</p> <p>&lt;カバープレート内部&gt;                      &lt;カバープレート外観&gt;</p> <div style="display: flex; justify-content: space-around;">

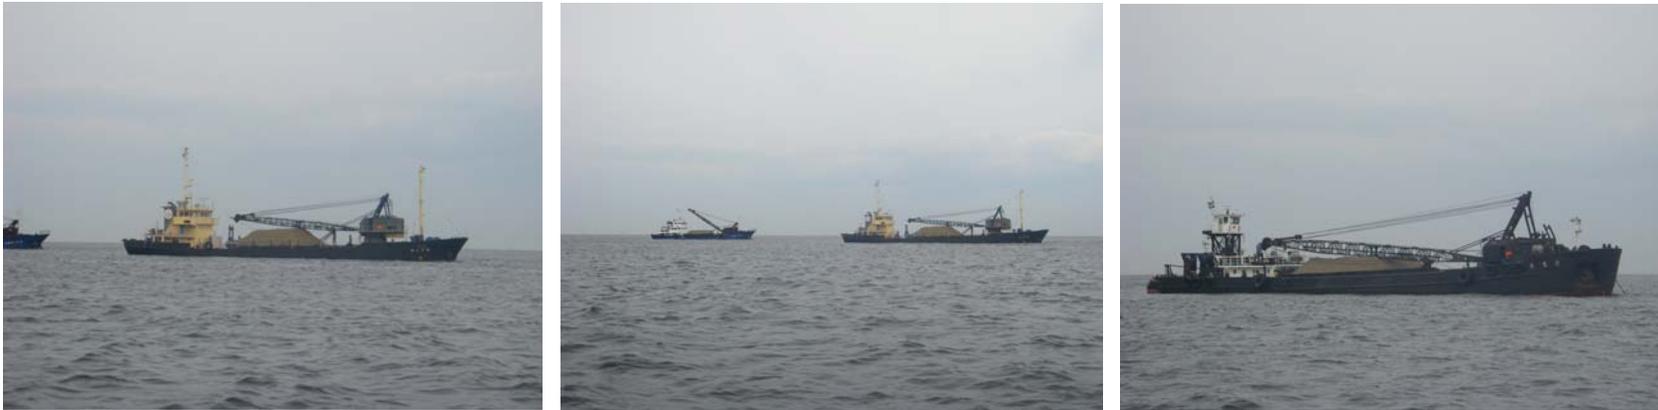
確認内容 番号	確認結果
③	<p>埋立材の海上輸送の状況について確認した。</p>

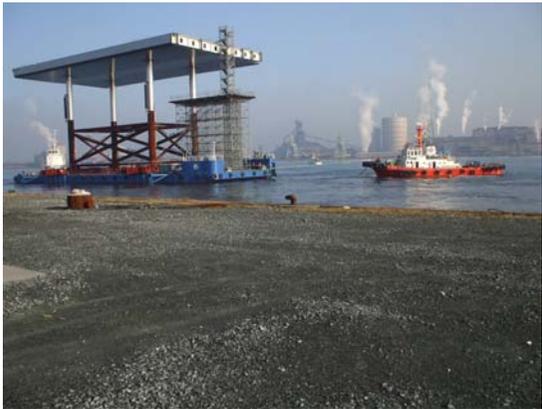
④	<p>建設資材の海上輸送の状況について確認した。                      &lt; 棧橋部ジャケットの輸送 &gt;</p>

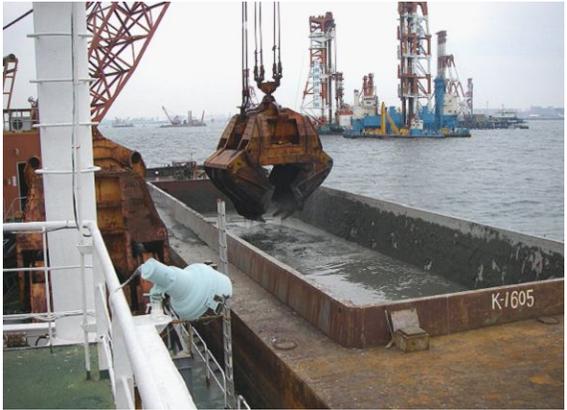
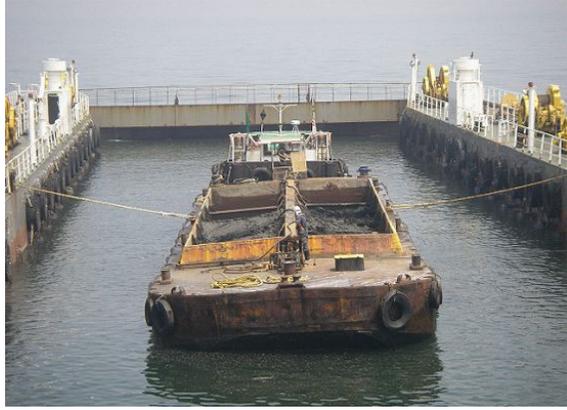
⑥	<p>浚渫時における浚渫土の気中露出時間の短縮の状況について確認した。</p> <p style="text-align: center;"> <span data-bbox="488 865 1010 896">&lt;陸上仮置きをしない（積み込み状況）&gt;</span> <span data-bbox="1227 865 1585 896">&lt;海上における保管の状況&gt;</span> </p> <div style="display: flex; justify-content: space-around;">
