現場日記 7月1日(火)

■ D滑走路における埋立/棧橋接続部の変位を計測し、構造物が安全であるかを確認します

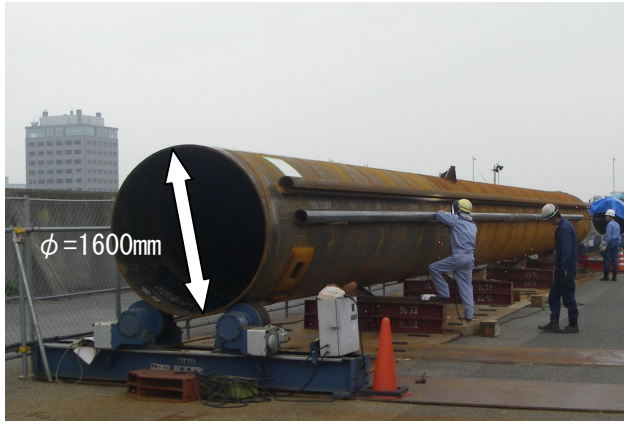
光ファイバセンサを取付ける鋼管矢板です

埋立／栈橋接続部の水平変位を長期的に測定するため、鋼管矢板に光ファイバセンサと電気式ひずみゲージを取り付けています。（光ファイバセンサは、40年の期待耐用年数があります）

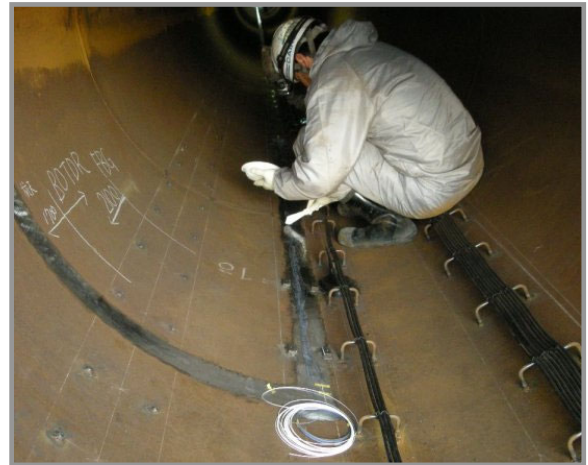
光ファイバセンサの取付状況です

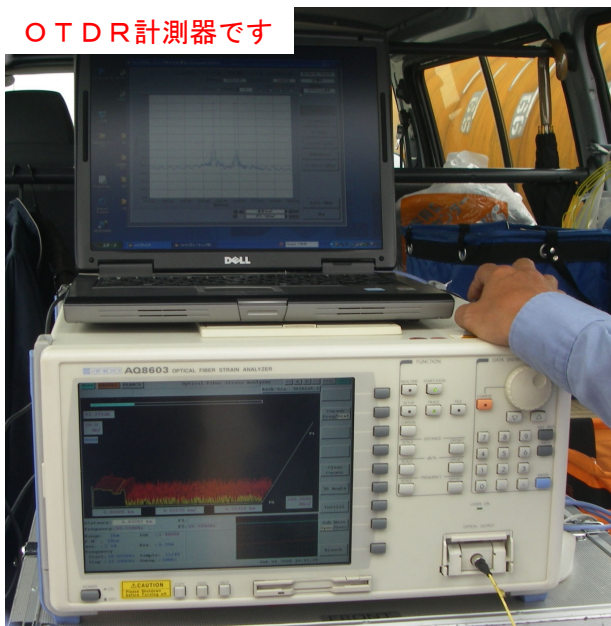
OTDR計測器です

光ファイバセンサが正常に取り付けられた事を確認するための計測器です
