百里飛行場民間共用化事業に係る

事後調査等の結果の概要

平成 19 年 3 月

国土交通省関東地方整備局
鹿島港湾・空港整備事務所

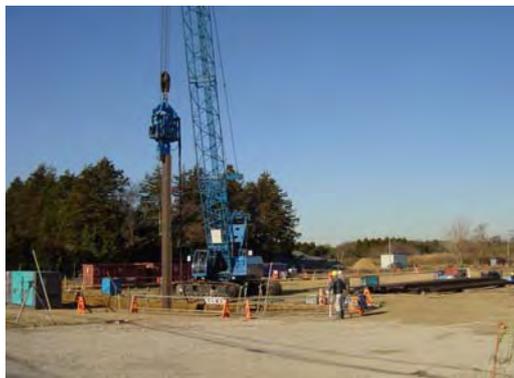
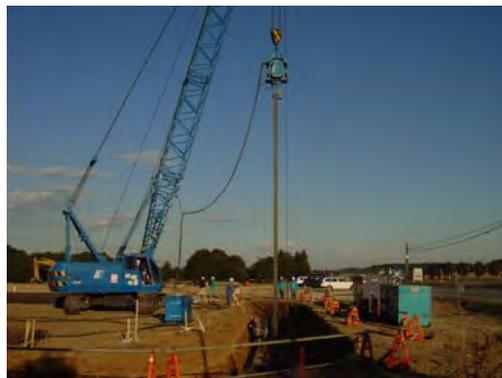
【止水矢板打設の実施状況】

平成 17 度は、平成 17 年 12 月から雨水調整池（北側）において止水矢板の打設を実施しました。また、関連工事として、小美玉市（当時、小川町）による基地正門近くの市道付替工事が行われました。

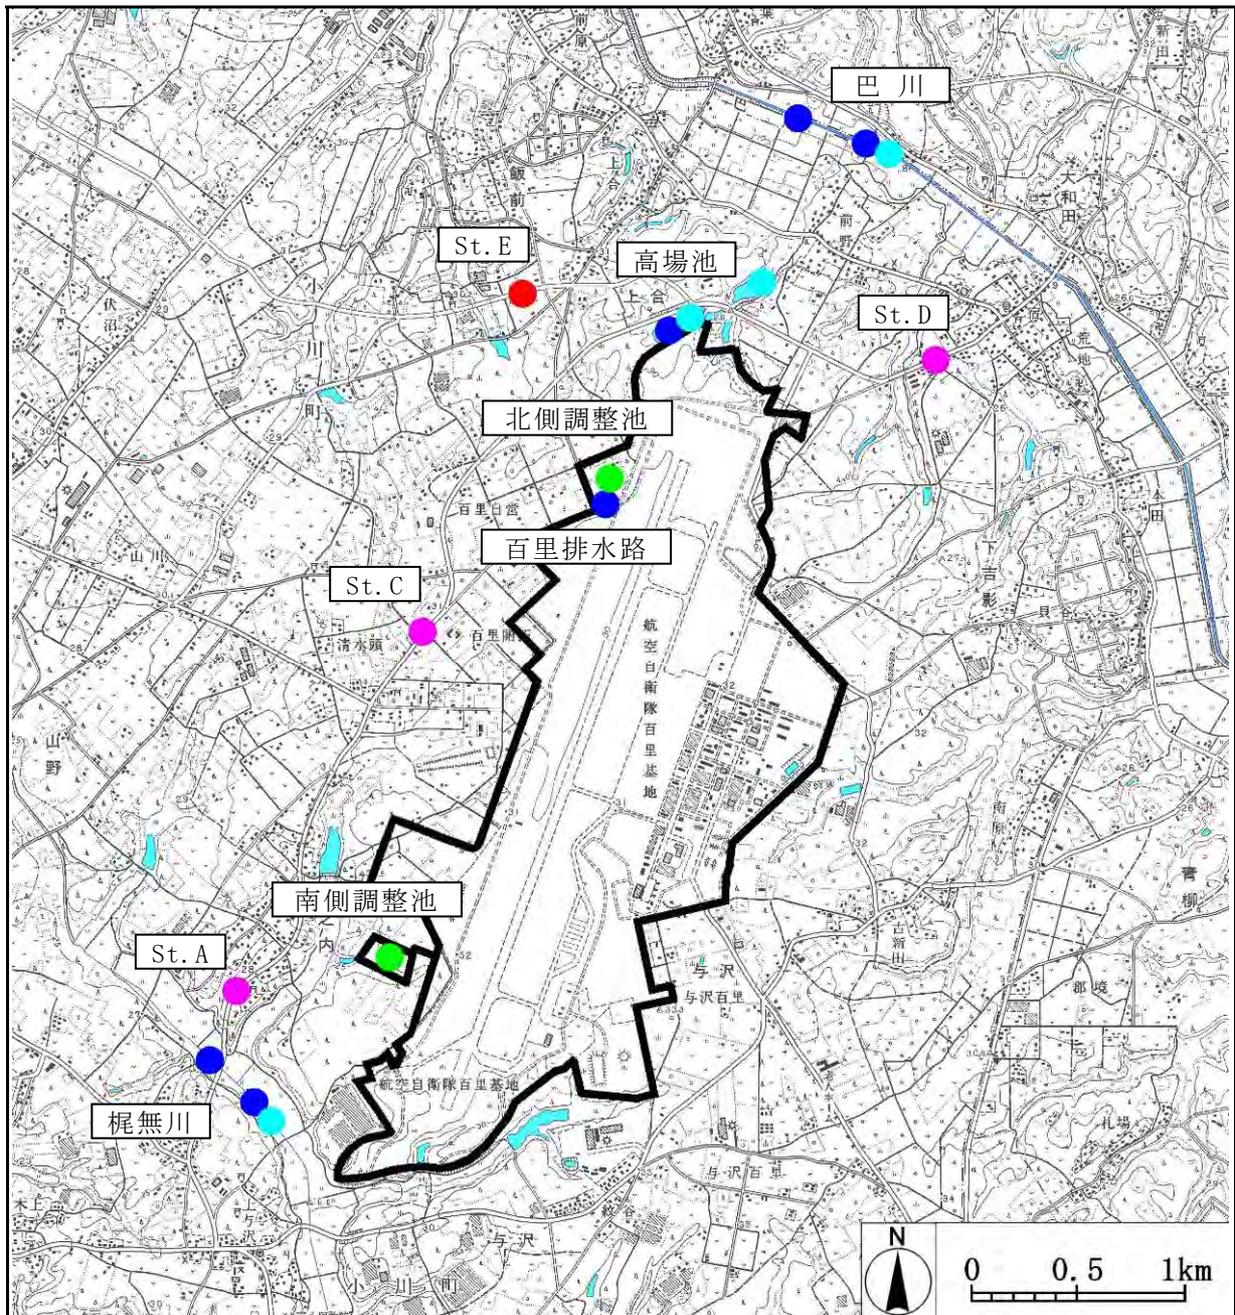
【事後調査及び環境監視の現地調査位置 (平成 17 年度)】

平成 17 年度に実施した事後調査及び環境監視の概要及び調査位置は、以下のとおりです。

注) 建設作業騒音・振動及びオオタカ繁殖状況の調査位置は、オオタカ保護の観点から図示することを差し控えています。

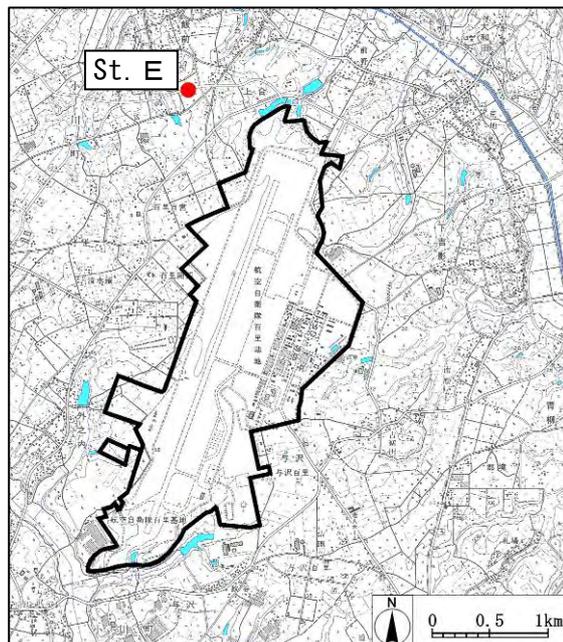
【事後調査（道路交通騒音）の調査位置】

工事関係車両の走行ルート沿道（市道：通称メロンロード）St.Eにおいて、道路交通騒音及び交通量の状況を把握するため、平成18年3月17日及び22日の2日間、調査を行いました。

調査の結果、St.Eにおける等価騒音レベルは69～70dBであり、両日とも環境基準値を上回っていました。また、このときの交通量（一般車両の交通量）は約3,800台/12時間でした。

なお、平成18年度以降は工事関係車両がSt.Eを通行する予定であることから、今年度と同様の調査を行うと共に、工事の実施により道路交通騒音が工事前と比べて著しく増加していないかどうかを確認することにより、調査結果の評価を行っていきます。
