写真 今月の作業内容 先行掘削作業，置換砂置換え作業

施工状況状況
全景写真

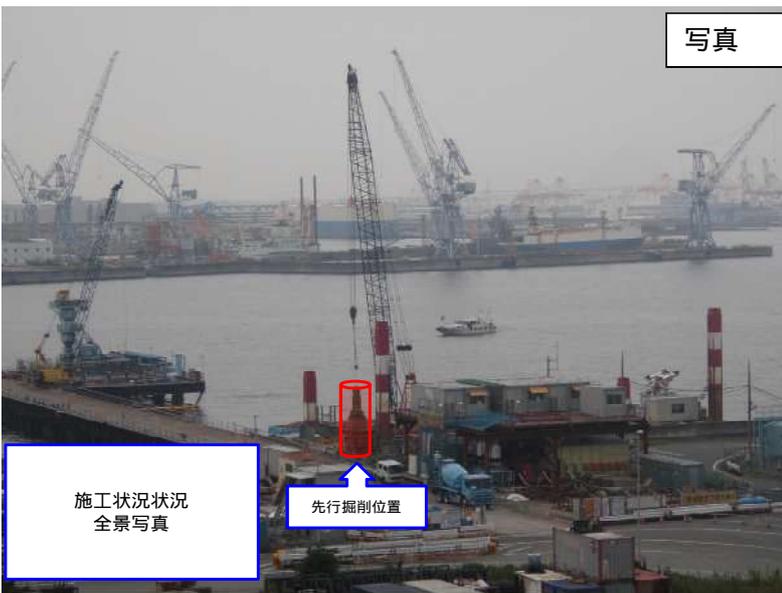
写真

現在は、先行掘削作業を行っています。
鋼管杭打設に先立ち、障害となる既設の捨石を撤去する作業です。
作業船を使用し、海上から掘削作業を行います。
(写真 作業全景)

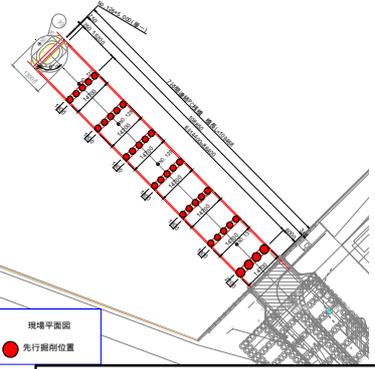
先行掘削位置

現場平面図
● 先行掘削位置

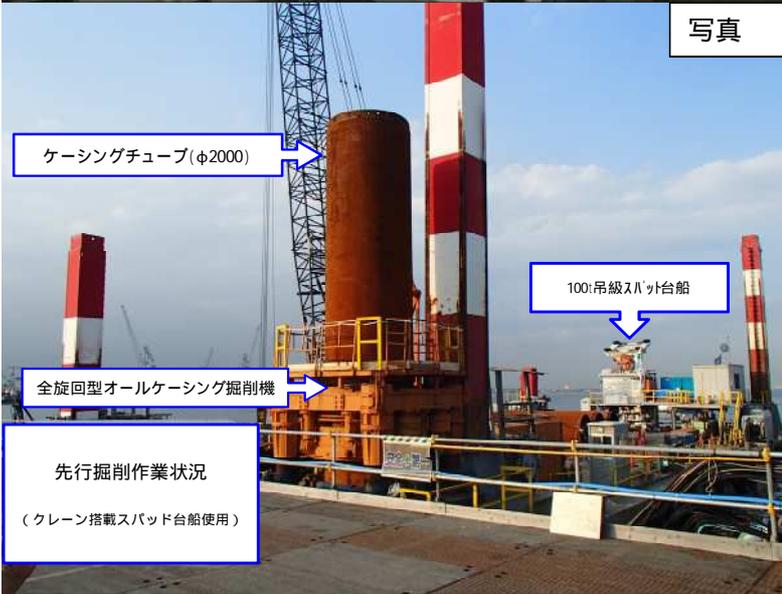
写真

ケーシングチューブ(φ2000)

100t吊級入バット台船

全旋回型オールケーシング掘削機

先行掘削作業状況
(クレーン搭載スパッド台船使用)

全旋回型オールケーシング掘削機を使用し掘削します。
掘削径は 2000です。
ケーシングチューブで回転させながらハンマーグラブで中の捨石を掘削して撤去します。

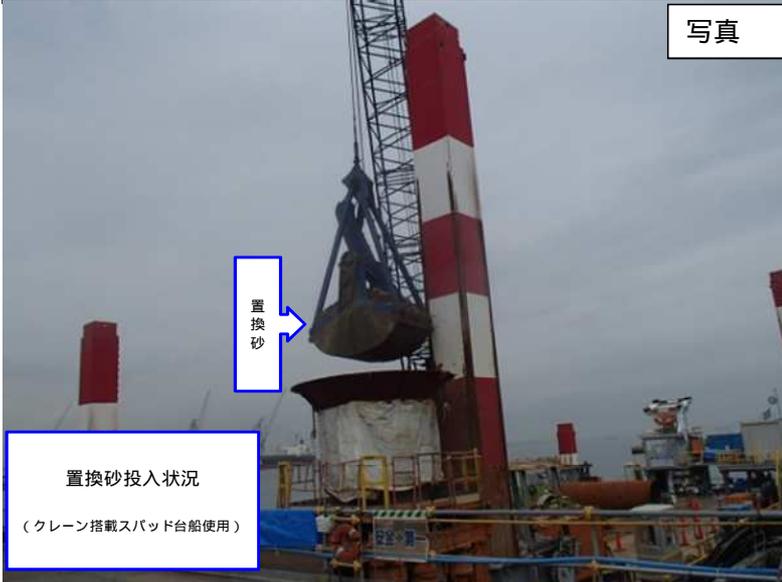
写真

置換砂

置換砂投入状況
(クレーン搭載スパッド台船使用)

掘削作業が完了後、掘削箇所を置換砂を使用し置換えます。
置換砂の投入が完了後、ケーシングチューブを引き抜き、次の掘削位置に移動します。
(写真 置換砂状況)
