工事名 横浜港臨港道路（南本牧はま道路）緊急復旧工事

施工会社 五洋建設株式会社 東京土木支店

工事内容 令和元年台風15号により被災した横浜港南本牧はま道路の復旧工事です。

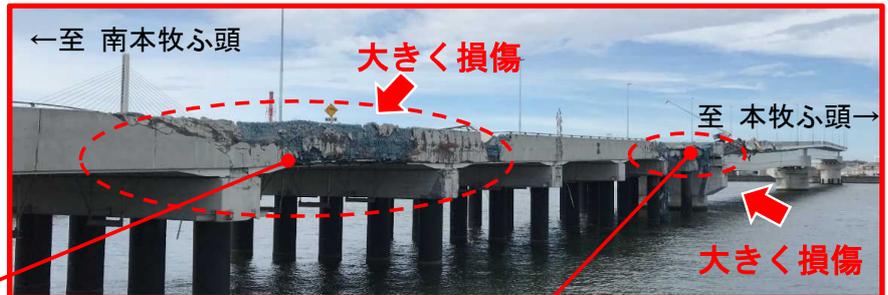
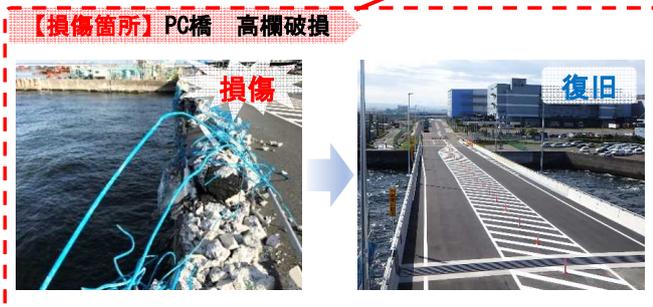
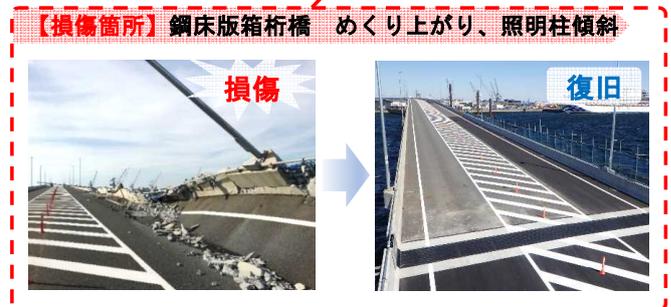
### ●被災時の状況

令和元年9月に襲来した令和元年台風15号により、貨物船が衝突。本牧ふ頭と南本牧ふ頭を結ぶ海上橋梁部分が損傷し、通行できない状態となっていました。損傷部を復旧し、**令和2年5月7日に供用を再開**しました。  
現在は、船舶の衝突から橋梁を守るため、防衝施設を設置する工事を行っています。

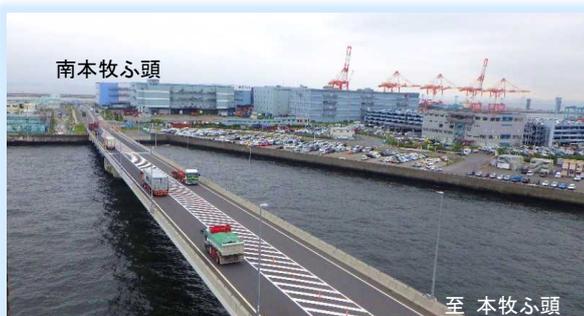
### ●復旧完了！

そのため一日でも早く再供用できるよう、今回は緊急復旧工事として、昼間作業に加え夜間作業も行い、また土日も休まず復旧作業を進め、5月7日に供用を再開することができました。

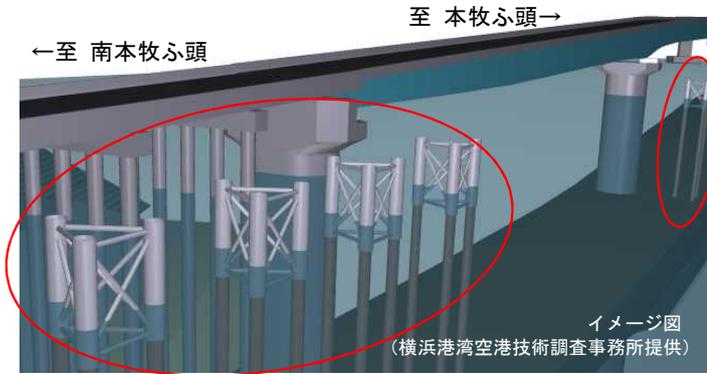
断面イメージ

ジャケット式防衛施設を設置します

- ・南本牧はま道路のPC栈橋部、鋼橋部の橋脚および橋梁（PC桁）を防護します。
- ・防衛施設は、橋脚から6m離れたところに、10基設置します。

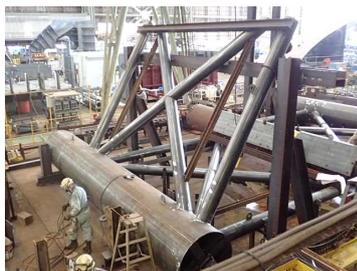
防衛工ジャケットの製作状況

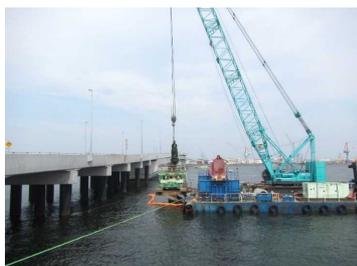
鋼管杭打設のための先行掘削状況

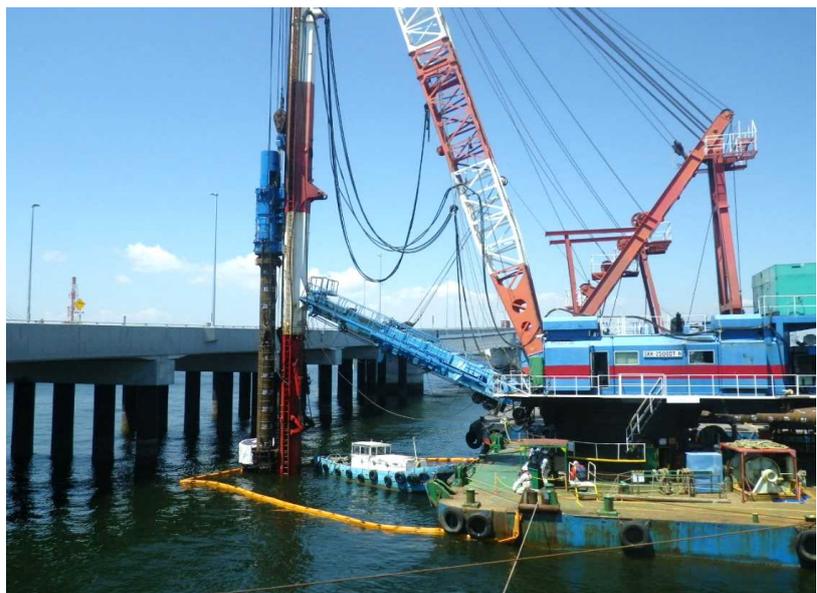
ジャケット式防衛工の鋼管杭打設状況
