京浜港湾事務所

工事名 横浜港臨港道路（南本牧はま道路）緊急復旧工事
 施工会社 五洋建設株式会社 東京土木支店
 工事内容 令和元年台風15号により被災した横浜港南本牧はま道路の復旧工事です。

橋脚自体の復旧は完成し、令和2年5月7日に供用を再開しています。引き続き現在、橋脚・橋梁を防護するための「ジャケット式防衛施設」を設置する工事を行っています。

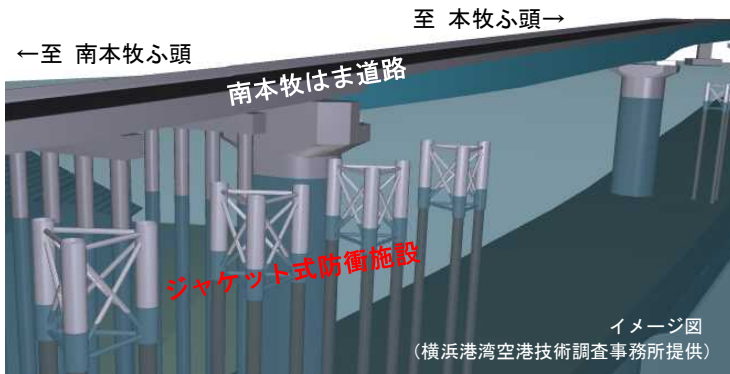
イメージ図

- ・ 南本牧はま道路のPC栈橋部、鋼橋部の橋脚および橋梁（PC桁）を防護します。
- ・ 防衛施設は、橋脚から6m離れたところに、10基設置します。

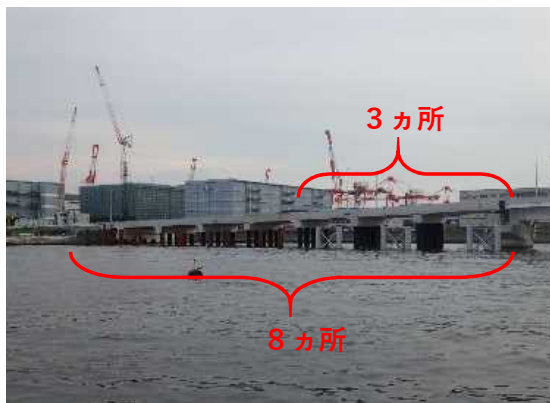
10月3日に、鋼管杭計30本の打設が完了しました！
(ジャケット1つあたり、鋼管杭3本)

鋼管杭打設完了(8カ所24本) ※3カ所はジャケットが据え付けられた状況

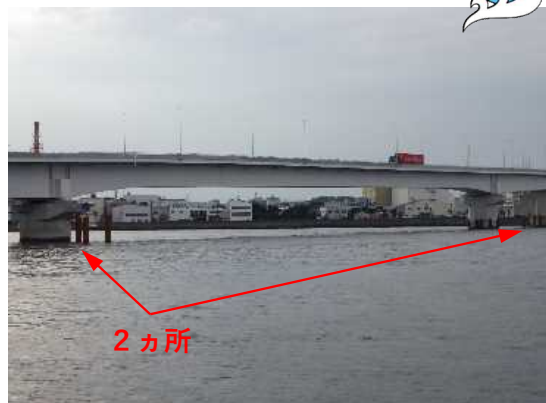
鋼管杭打設完了(2カ所6本)

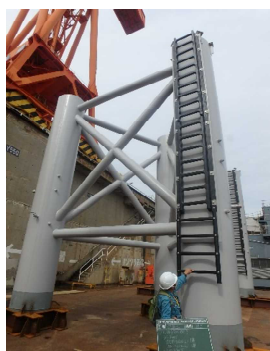
ジャケット全景

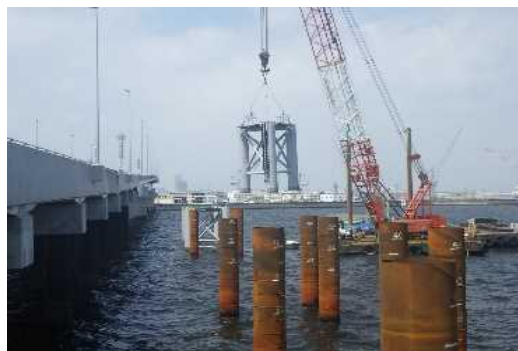
ジャケット据付状況

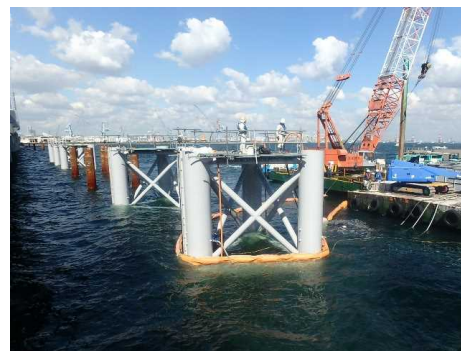
グラウト注入状況

ジャケットを鋼管杭に固定するため、鋼管杭とジャケットの間の隙間にグラウトを注入する施工です。

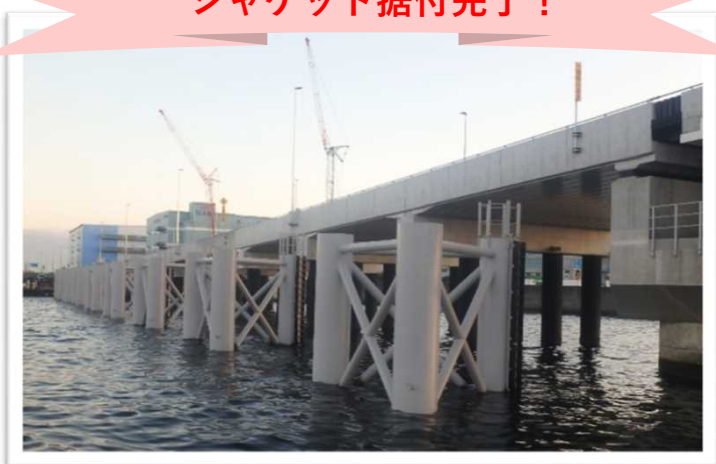
ジャケット据付完了!

11月16日には、ジャケット据付工・グラウト注入工が完了しました!

橋脚を防護するためのジャケット据付作業が完了しました。あとは電気防食を残すのみです!
