京浜港湾事務所

工事名 横浜港臨港道路（南本牧はま道路）緊急復旧工事

施工会社 五洋建設株式会社 東京土木支店

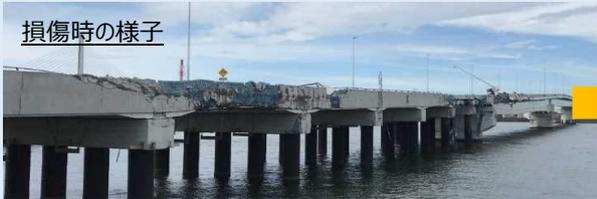
損傷時の様子

船舶が衝突した部分は損傷が激しく、道路面も大きく歪み、通行が不可能な状態になっていました。

まずは損傷部の撤去を行い、各工場で製作したパーツを設置し路面の仕上げ、という流れで工事を進めて、約半年で事故前のように通行可能となりました。ジャケット式防衝施設は、橋梁の北側に10基設置しました。

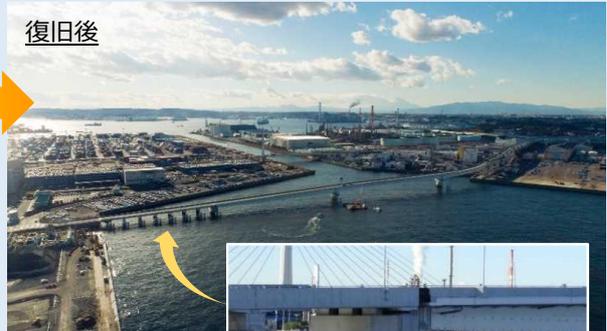
復旧後

ジャケット式防衝施設が、船舶の橋梁への衝突を防ぎます。
