# 発生事例

## — 物損（架空線等） —

関東地方整備局 港湾空港部

令和 3年 3月

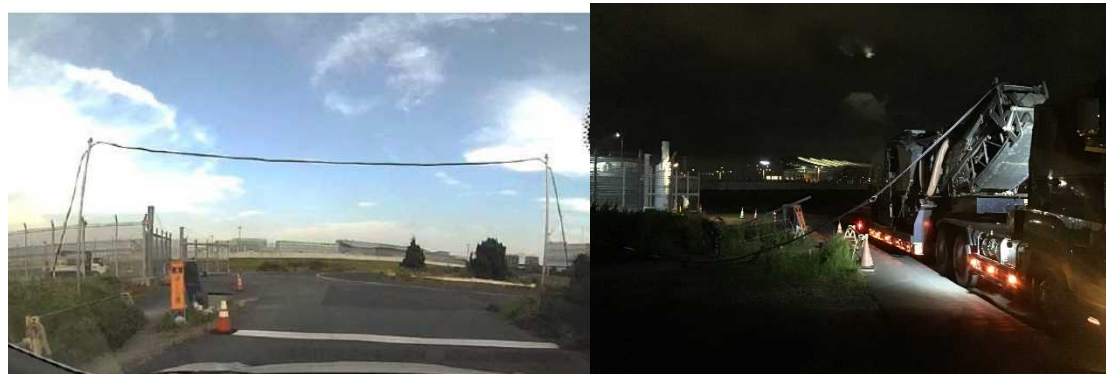
### 発生状況

切削機を積んだトレーラが進路禁止としているワークステーションの出口に誤って進入し、出口付近に設置してあった国際線ゲートに接続する予定の架空線に接触し引込柱2本を倒した。

- ①回送車の運転手がワークステーションの出口から誤って入場した。(基本ルールが理解されていなかった。)
- ②運転手は架空線が存在することは認識していたが、事故時は架空線を目視確認せず、大丈夫だと思い込んでいた。
- ③ワークステーション出口は事故時「車両通行禁止」看板と矢印板が混在し、通路表示が不明確になっていた。
- ④回送車が通行するルートでの点検・安全確認が不足していた。
- ⑤運転手に対して、ワークステーション内のルート及び空港内ルールの周知が不足していた。

- ①ワークステーション入退場ルールの再教育を行う
- ②普段とは違う異常があるかもしれないという危機感を常に維持し、ワークステーション内ハザードマップを用いて架空線や上空制限物がある箇所の異常の有無を通過前に確認する。
- ③出口の矢印板を撤去し「車両進入禁止」看板を左右に設置する。
- ④「ワークステーション出口」誘導看板を出口に設置し、「ワークステーション入口」看板を入口に設置する。
- ⑤回送車が通行するルートを事前に確認する。
- ⑥架空線に異常がないか職員がワークステーション内ハザードマップを用いて確認・点検を実施し記録する。
- ⑦関係する作業員及び運搬業者に事故内容、再発防止対策を周知させる。

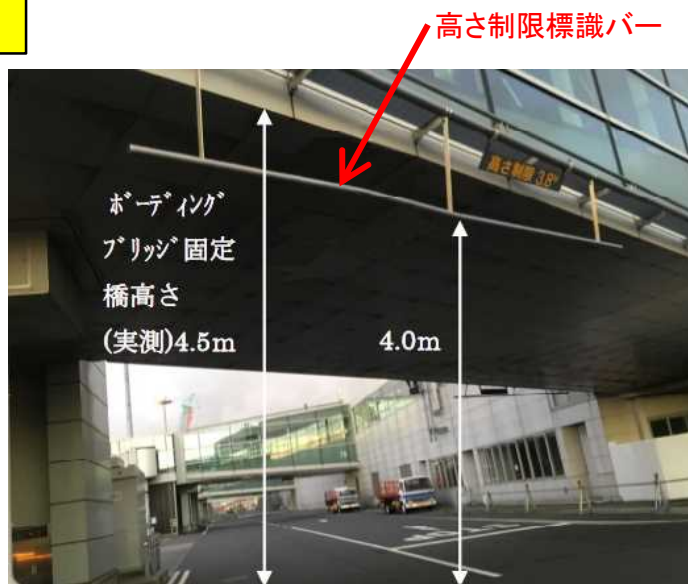
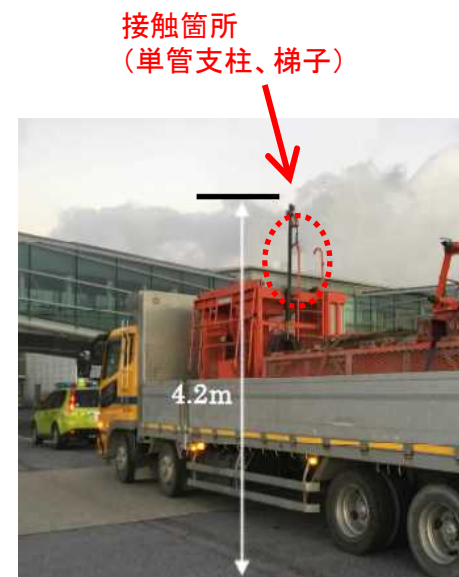
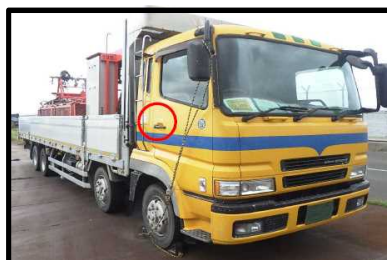
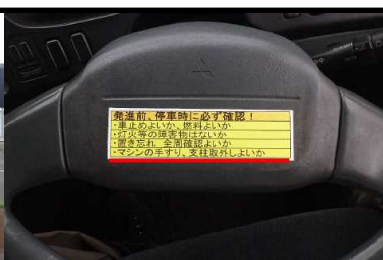
#### 発生状況

機材をトラックに積み込む際、制限高さを超える機材を取り外さず走行したため、旅客施設の制限標識バーに接触した。

- 発進前、停車時に必ず確認！**
- ・車止めよいか、燃料よいか
  - ・灯火等の障害物はないか
  - ・置き忘れ 全周確認よいか
  - ・マシンの手すり、支柱取外しよいか

注意喚起シールで見える化

- ①造成機単管支柱の取り外しを行った作業員が積み込み運搬をしていたが、当日は違う作業員が積み込んだ。
- ②手順書の記載が簡易であり、支柱取り外しや高さ確認が記載されていなかったため、退出時にこれらの確認を行わなかった。
- ③過去の事例が活かされなかった。

- ①作業員を選定し、担当作業員が取り外し、積み込みを行うことを徹底する。
- ②入退場時に手すり、単管支柱を取り外すことを注意喚起するシールを車両のドアに貼る。
- ③取り外し担当以外のJV職員が検尺棒を用いて高さ確認する。
- ④造成機の積み込み時の作業手順書・重機作業計画書に詳細な手順を記載する。
- ⑤工事車両、資機材持ち込み点検リストに高さ確認、積荷項目を追加し、元請け、協力会社、運転手の三者で確認する。
- ⑥事故が風化するのを防止するため、繰り返し教育を行う。

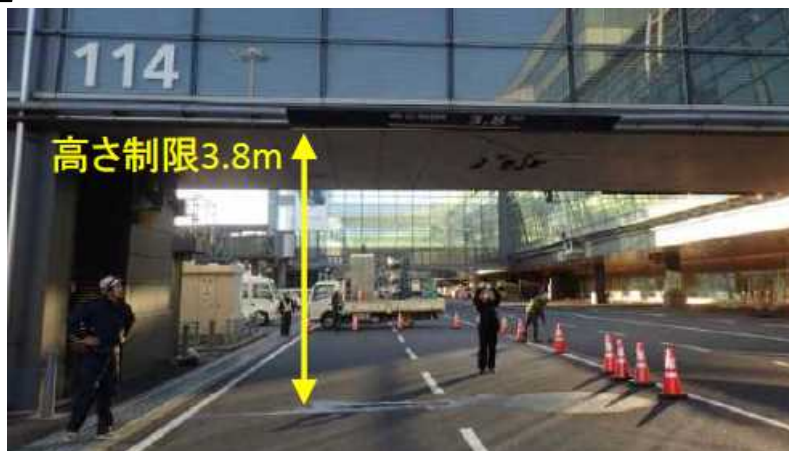
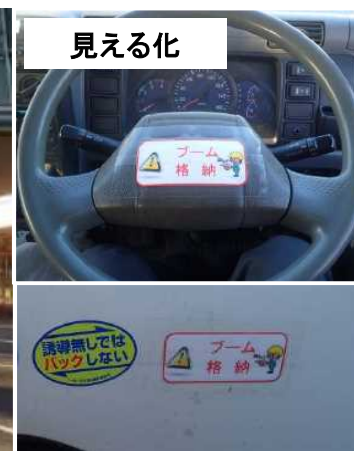
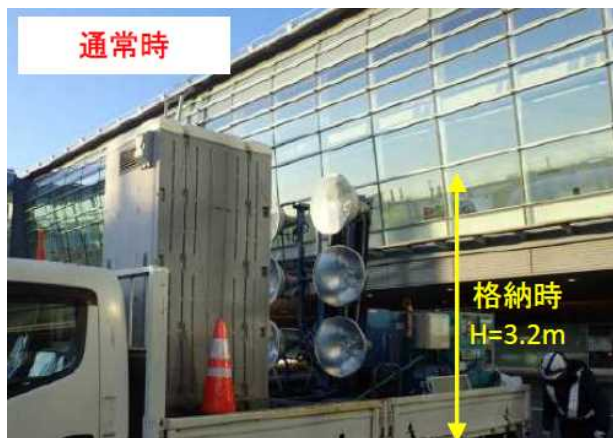
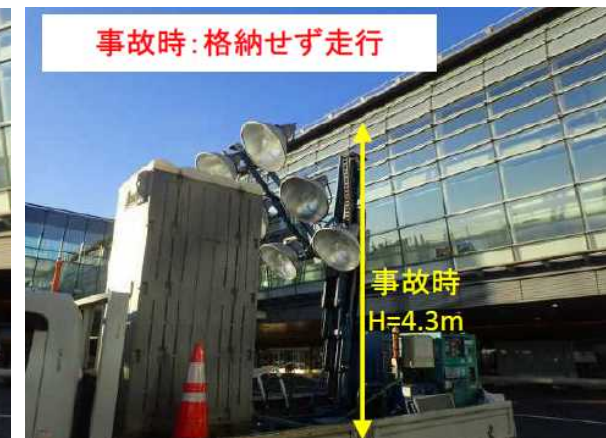
### 発生状況

夜間工事完了後、照明器具のブームを上げたまま走行し、旅客施設に衝突・破損した

- ①照明車の照明は現場内で格納するということが守られなかった。
- ②照明車の運転手が1人で照明格納を確認していた。
- ③照明車運転手が照明格納を失念した。
- ④若手従事者が単独で行動した。
- ⑤過去の災害事例が活かされなかった。

- ①照明の格納確認項目を点検表に追加する。
- ②ランウェイチェック時はLED投光器で対応する。
- ③注意喚起ステッカーや照明格納時写真を添付し、注意喚起を図る。
- ④若手が単独行動にならないよう、配置計画・配置指示を実施する。
- ⑤事故が風化することを防止するため繰り返し教育を行う。

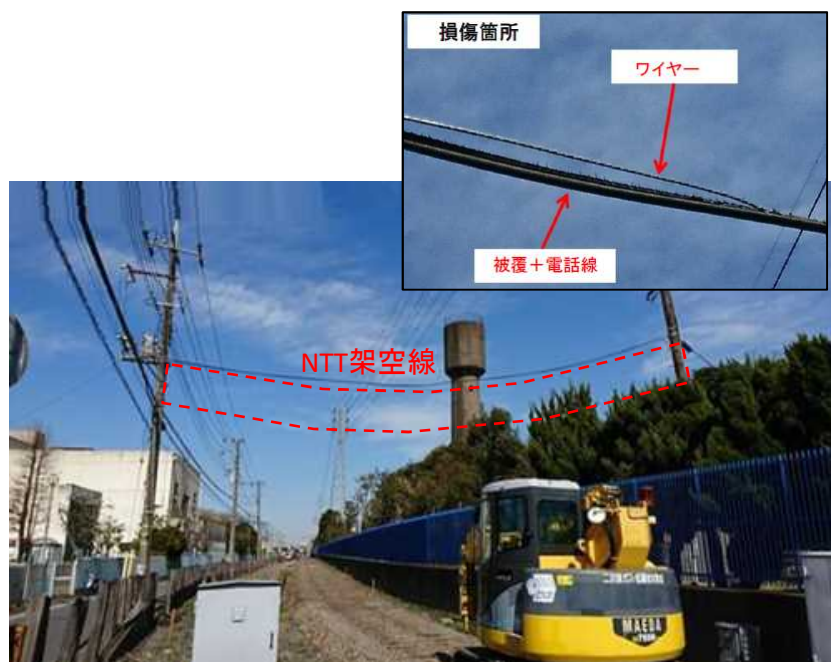
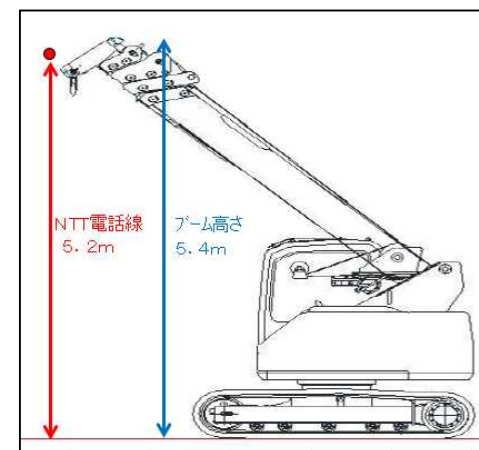
### 発生状況

クローラクレーンを仮設ヤードに移動させる際、ブームを上げたまま走行し、NTT架空線に接触・損傷させた。

- ①前日打合せ時に配置予定であった協力会社重機運転者が、体調不良により当日は急遽休みとなったため、代替りのオペレーターを探したが、手配がつかず、元請職員で対応した。
- ②軌道上を移動する為、足元が確認しずらく、ブームを上げたまま移動した。
- ③重機運転者のみで移動したため架空線を見落としてしまった。
- ④架空線の意識が欠如していた。
- ⑤重機の移動時のルール、架空線通過箇所を重機で通過する際のルールを明確化していなかった。

- ①元請職員による作業は禁止とする。資格者がいない場合は、作業中止とする。
- ②クレーンを移動する際も、重機誘導者を配置して重機誘導者の合図で移動する。
- ③クレーンを移動する際は、ブームを格納した事を確認してから移動する。
- ④架空線横断箇所に架空線注意の明示をする。
- ⑤架空線横断箇所において架空線高さ7m以下、不明ケーブル以外の箇所に於いては、防護管又はケーブルピンチを設置する。
- ⑥重機作業計画書に重機移動時のルールを追記し、作業手順書に移動時のルールが記載されている事を確認する。
- ⑦事故概要及び対策の周知徹底を図る。

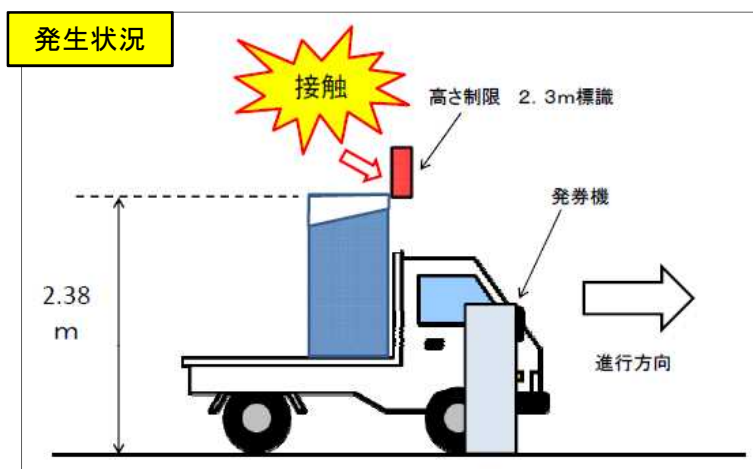
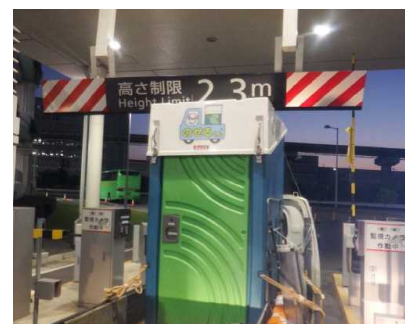
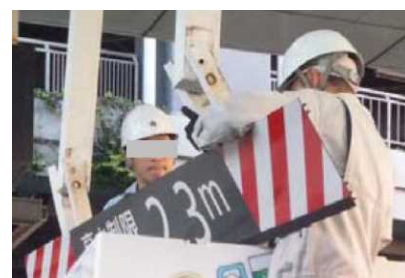
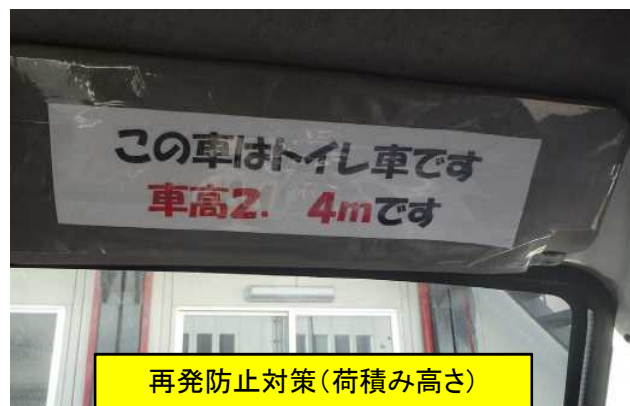
駐車場に入出し、軽トラックに積んだ仮設トイレが高さ制限標識に接触した。

- ①積載物の高さを失念した。
- ②夜間作業の初日で薄暗い中での運転経験が無く、現場周辺の道路状況に精通していなかった。また、Uターン出来ると思い駐車場に進入した。

- ①高さ制限を意識させる。(運転席に積荷高さの表示標をする。)
- ②新規入場者教育を充実させる。(ルート動画を教材として活用する。危険ポイントと基本ルールを同乗し熟知させる。)
- ③交通KYマップを充実させる。(本事案を反映する。)
- ④運転に係る基本ルールを再確認させる。
- ⑤先導、停車・誘導、ナビ利用を状況に応じて実施する。

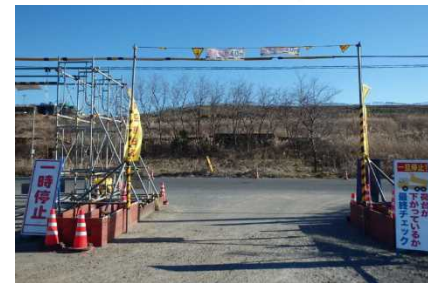
資材搬入を終えたダンプトラックが荷台を降ろしながら走行し、光ケーブルを切断した。

- ① ダンプアップの状態で行った。(油断・軽視)
- ② 誘導員の合図を待たず退場した。
- ③ 重点安全対策である架空線事故防止の対策が十分でなかった。
- ④ 搬入ルートや安全確認事項が運転手に伝わっていなかった・確認しなかった。

- ① 安全環境を整備する。(看板などの標示。)
- ② ヤード退場時をルール化する。
- ③ 安全指示書による運転手への教育を実施する。
- ④ 出入口誘導員と場内誘導員を配置する。(2名体制とする。)
- ⑤ 電気通信事業者による架空線の防護を行う。

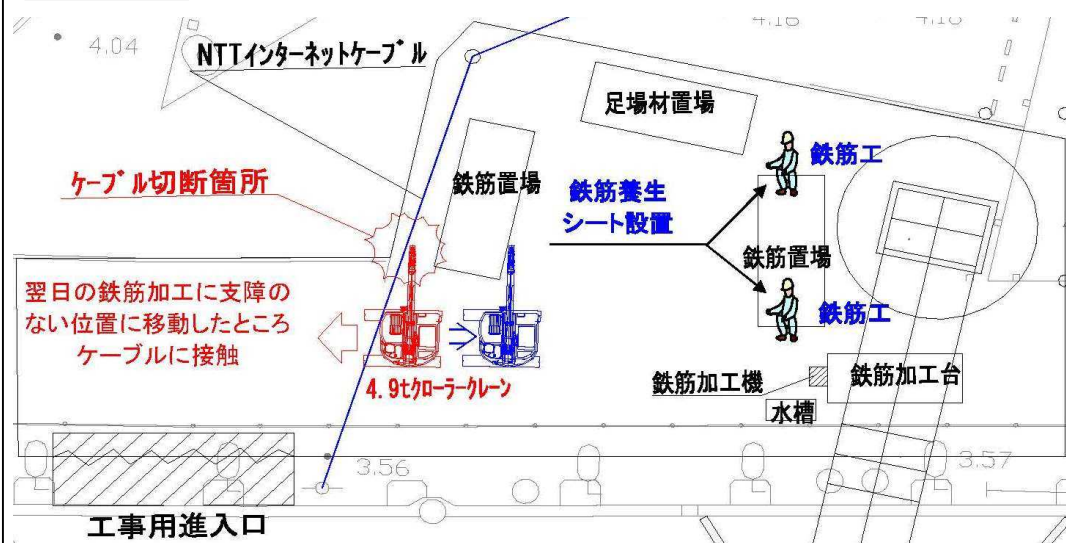
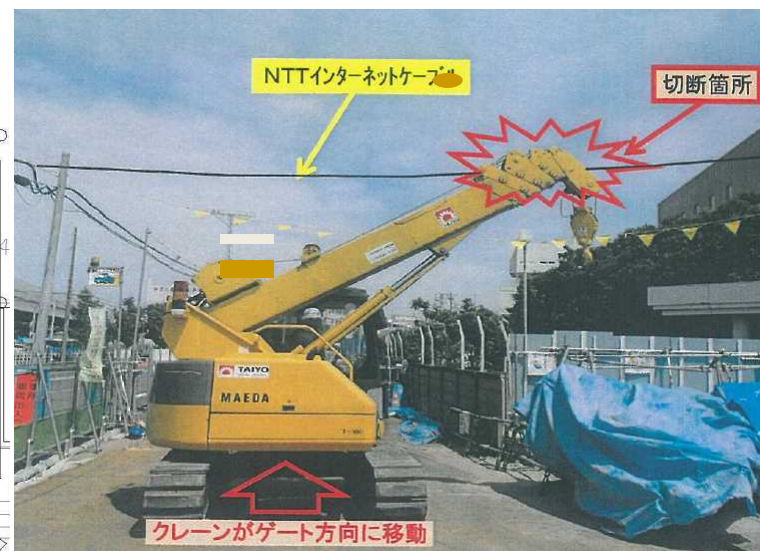
#### 発生状況

基礎工の鉄筋加工ヤードにおいて、鉄筋加工作業終了後の片付け作業でクレーンを移動した際、ブームを起こしていたため架空線に接触・切断した。事実確認が翌日となり、復旧に時間を要した。

事故状況再現

- ① 架空線下でクレーンブームを上げた状態で移動した。
- ② オペレーターが、架空線の位置確認を怠った。
- ③ オペレーターが入場から間もなく、架空線位置を十分に把握しておらず、かつ、確認を怠った。
- ④ 架空線付近でのクレーン移動に際し、誘導員が別な作業を行い、適切に誘導が為されなかった。

- ① 架空線を中心とした前後3mの位置にバリケード設置と端部にトラロープを巻いた単管パイプを設置する。
- ② バリケード間(幅6m)の路面にマーキング標示を行い、注意喚起を行う。
- ③ バリケードにセンサー式音声注意看板を設置し注意を促す。
- ④ 架空線位置・種類が一目でわかる掲示板等を作成し、朝礼や危険予知活動時に重機等との位置関係を周知徹底するとともに、作業手順書を見直し、再教育を実施する。
- ⑤ 専任の誘導員を配置するとともに、架空線点検表を作成し、作業開始前・終了後に異常の確認を行う。
- ⑥ 架空線が切断された際の影響時間短縮を目的に、架空線と注意喚起旗の間に仮設電線を設置し、切断と同時に警告灯とブザーで自動警報を作動させる「架空線切断自動警報装置」を設置する。
