# 海の青さをいつまでも、清掃兼油回収船べいくりん

## 清掃船兼油回収船 “べいくりん”の主な特徴

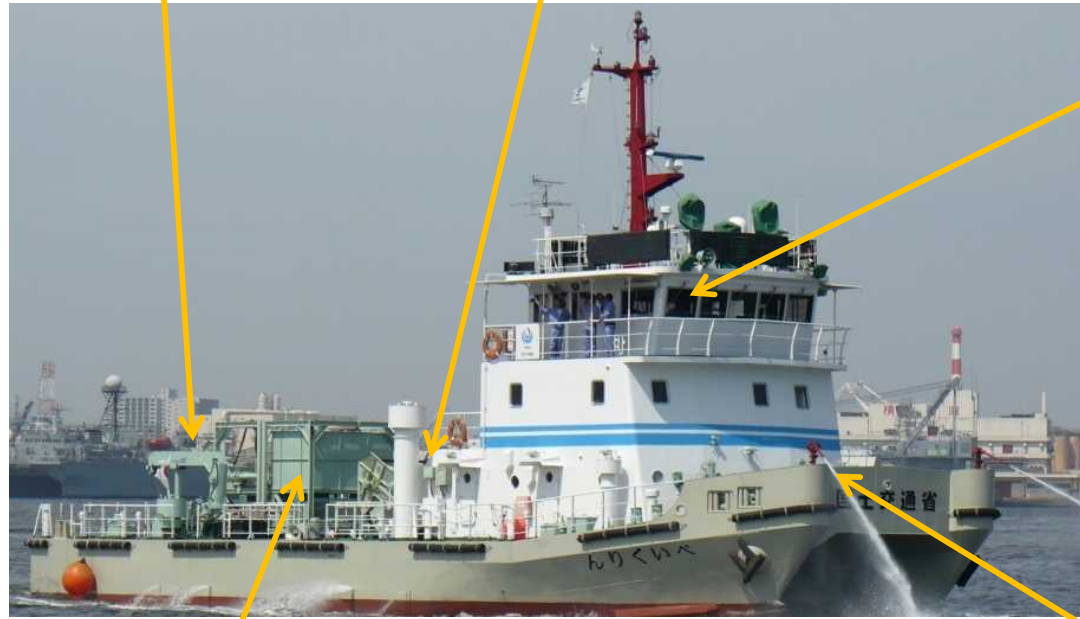
### ゴミコンテナ

海上に漂う浮遊ゴミをふたつの胴体でまたぐように航行し、デッキ中央に開けられた穴からスキッパー(カゴ)を海面におろします。ゆっくりと進行しながらスキッパーでゴミをすくい、一定量が溜まったらスキッパーを180度回転させ、デッキに備えられた2個のゴミコンテナに積み込みます。

スキッパーすくった浮遊ゴミを収納。

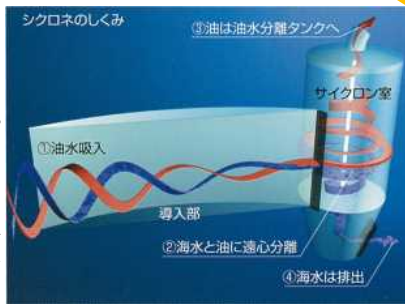
## 油回収装置

油を回収する際は、この装置を半分海面下に降ろし、「シクロネ」と呼ばれる渦流式油回収装置に油を引き込みます。「シクロネ」に引き込まれた油は、回転しながら海水と油に遠心分離されます。さらに集まった油はポンプで吸い出され、分離タンクで高濃度の油として抽出され、船体内部に貯蔵されます。

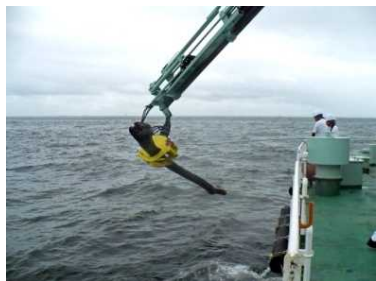
大型の漂流物は、多関節クレーンで回収

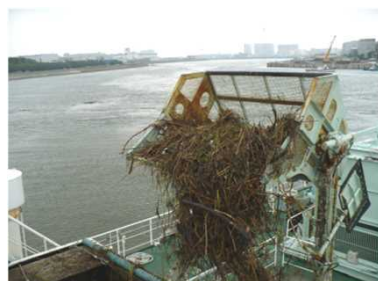
スキッパーによる回収作業(草・海藻・竹)

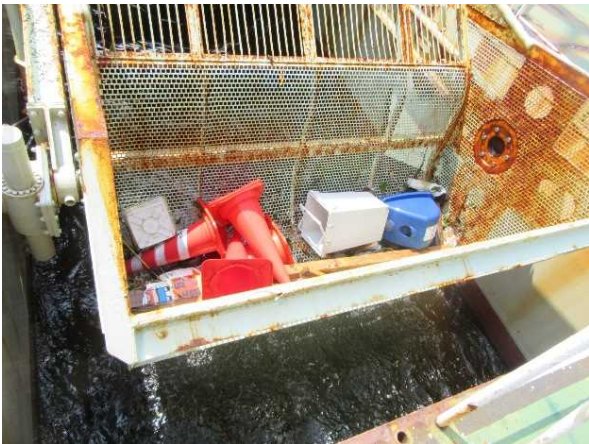
スキッパーによる回収作業

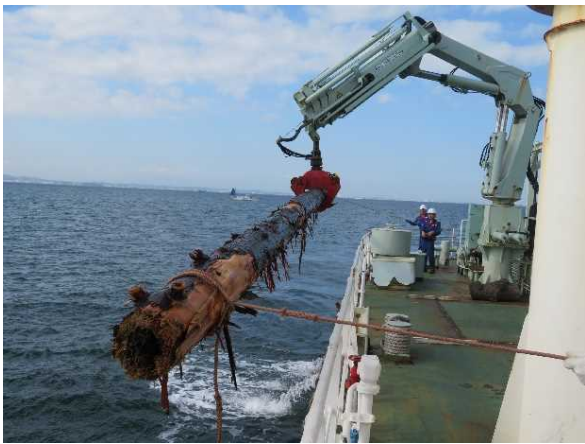
流木の回収作業

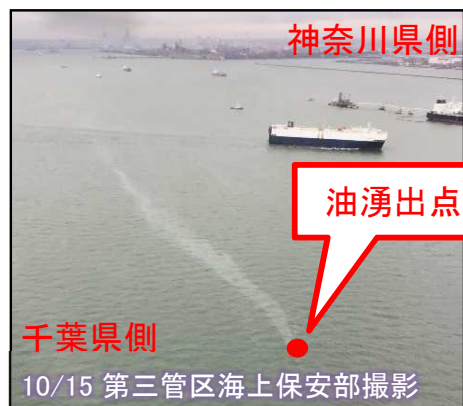
油湧出点の状況

令和元年10月12日(土)、台風19号が関東に接近し、猛威を振るっていた。川崎市東扇島沖において停泊していたパナマ船籍の貨物船『JIA DE(ジア デ)号』が沈没し、燃料油(搭載量:A重油約16トン、C重油約45トン)が現場海域に流出。第三管区海上保安本部の出動要請を受け、清掃兼油回収船「べいくりん」が緊急出動し、浮遊油の防除を行いました。

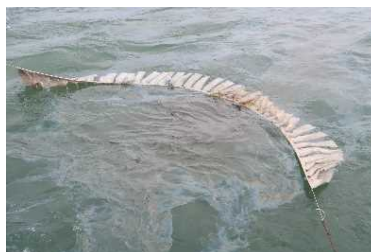
油吸着材(万国旗状)による流出油の回収

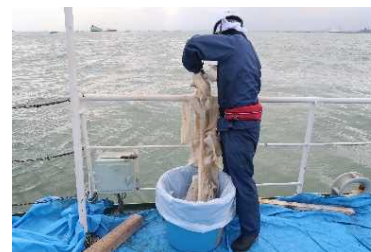
油吸着材を船上に回収

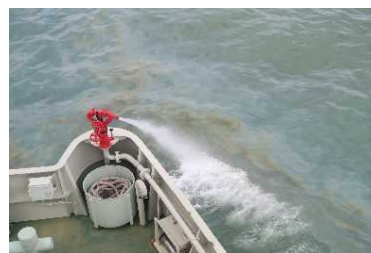
放水中による流出油の放水拡散

揮発性の高い浮遊油を、船首に備え付けられた放水銃からの放水で攪拌し強制的に気化させます。操舵室からも操作できます。
