# しおさい なぎさ 潮彩の渚だより

国土交通省関東地方整備局  
横浜港湾空港技術調査事務所発行  
神奈川県横浜市神奈川区橋本町2-1-4  
Tel.045-461-3892  
発行/2020年1月31日  
【復活版 第4号】  
<https://www.pa.ktr.mlit.go.jp/yokohamagicho/>

# 「潮彩の渚」水質調査結果(9/14~11/11)

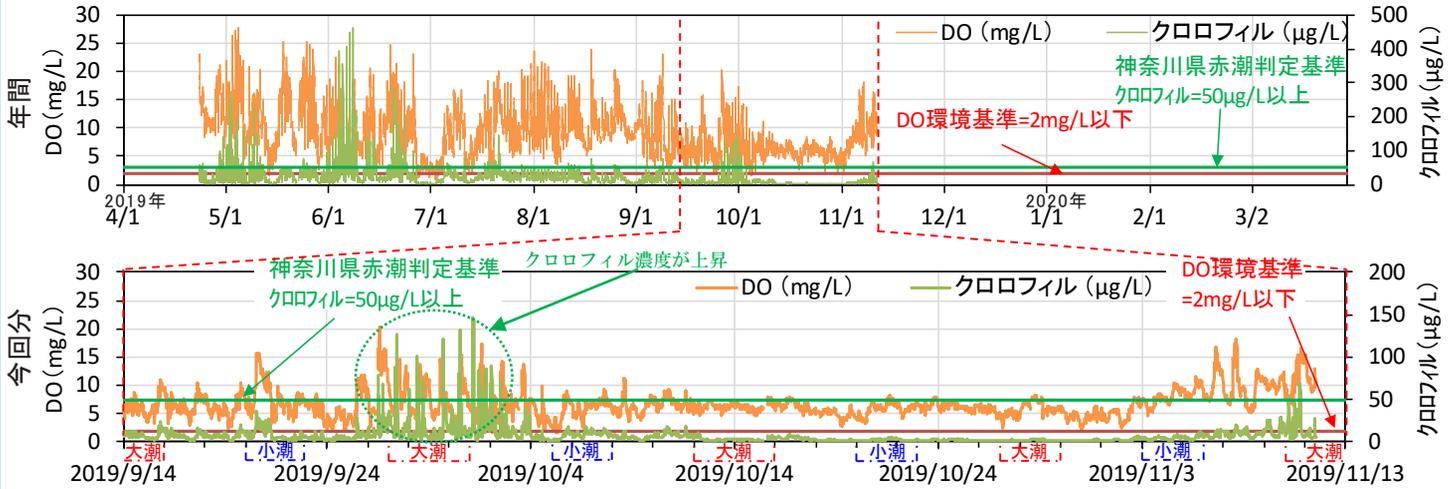
- ・潮彩の渚に水質計を設置して、水質を継続的に測定しています。
- ・植物プランクトン量を確認できるクロロフィル濃度は、赤潮判定基準の一つになっています。クロロフィル濃度が基準値の50 $\mu\text{g/L}$ を超えた時間帯があった日は、59日中8日で、最大値は147 $\mu\text{g/L}$ でした。
- ・海水中の溶存酸素(DO)濃度が低下すると、魚や貝など様々な生物に悪影響を及ぼします。溶存酸素(DO)濃度が環境基準の2 $\text{mg/L}$ を下回って貧酸素状態となった時間帯があった日は、59日中4日で、最小値は1.5 $\text{mg/L}$ でした。

溶存酸素(DO)濃度とクロロフィル濃度の測定結果(年間と今回分)

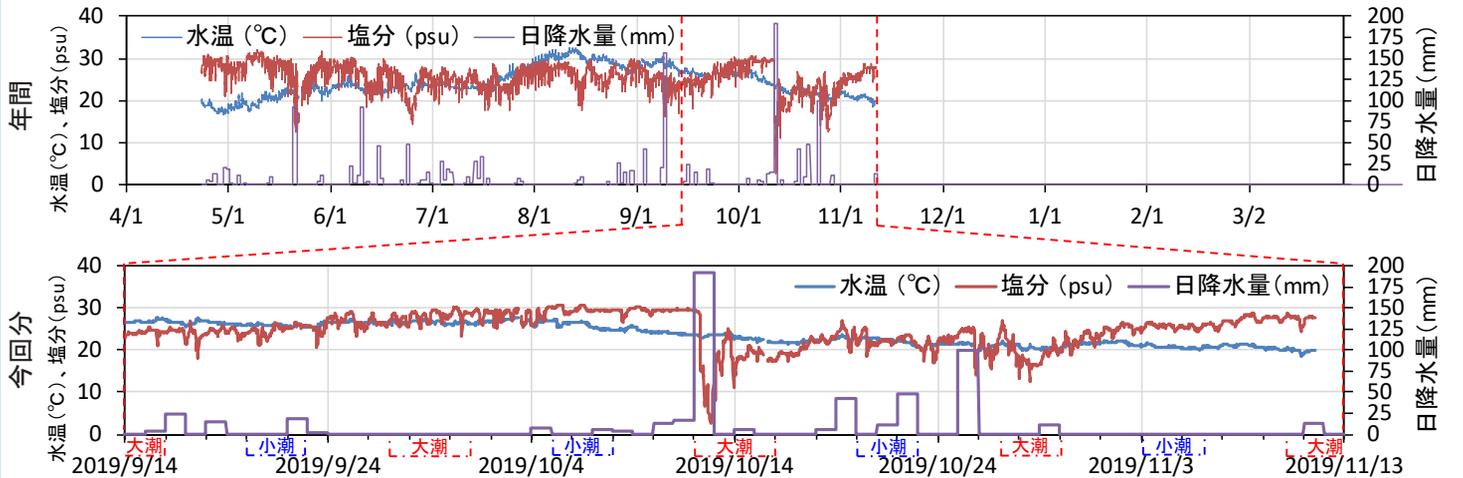
水温と塩分の測定結果と日降水量(年間と今回分) 出典:過去の気象データ(降水量の日合計),気象庁 (<https://www.data.jma.go.jp/gmd/risk/obsdl/index.php>)

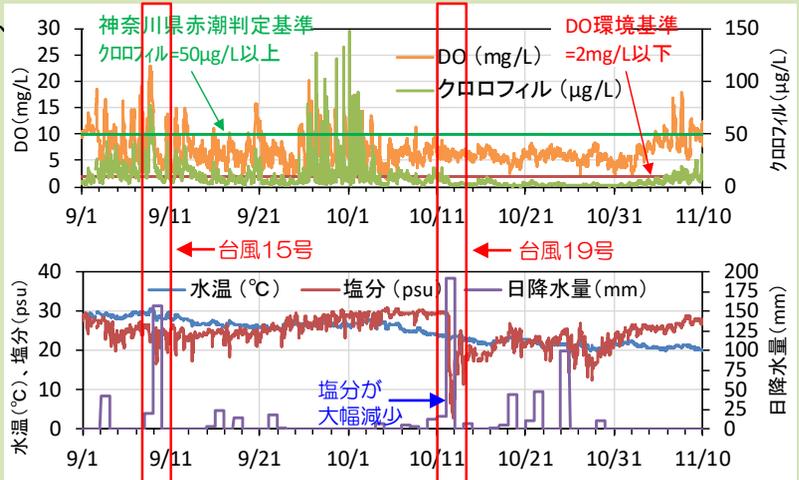
●**潮彩の渚の水質変化** 潮彩の渚前面海域の水質は、特に台風19号の襲来時に塩分が大幅に減少していました。これは、台風により淡水が海に多量に流れ込んだためです。一方、DOやクロロフィルの変化は、塩分・水温ほど明確ではありません。10月は水温の低下ともなってクロロフィルが低下していましたが、台風19号通過から20日程度後にクロロフィルが上昇する傾向が見られ、台風15号でも同様の傾向が見られました。ただし、台風との因果関係ははっきりとはしていません。これは、クロロフィルやDOの変化が出水のみならず、流れや気温等の他の要因にも影響され、複雑なためです。

潮彩の渚の前面海域における台風15号および19号上陸時の水質変化
