2017～2019年の高潮・高波被害と その調査法について

港湾空港技術研究所 耐波研究グループ
鈴木 高二朗

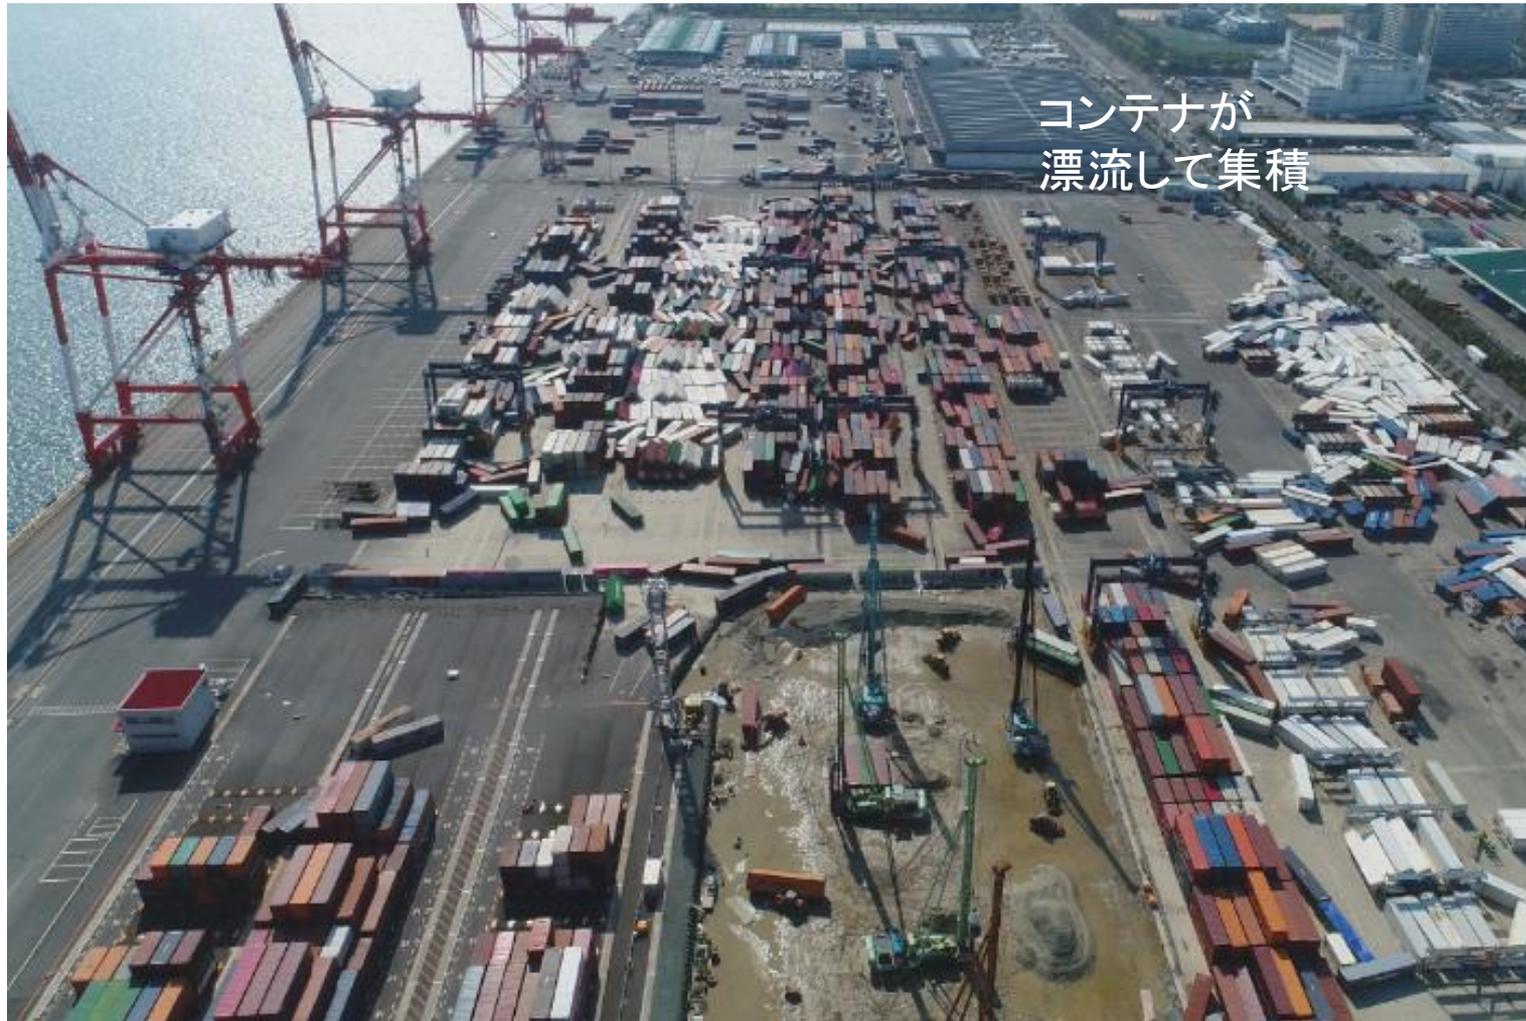
コンテナが
漂流して集積

六甲アイランド 地盤沈下 浸水深約2m
地盤高を測ることが難しい

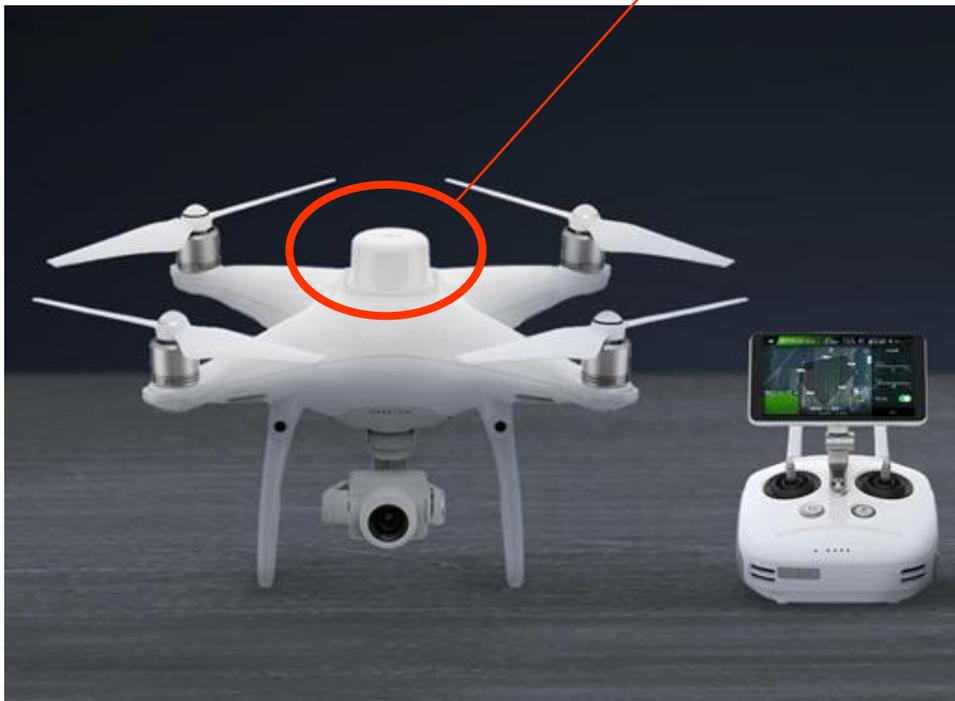
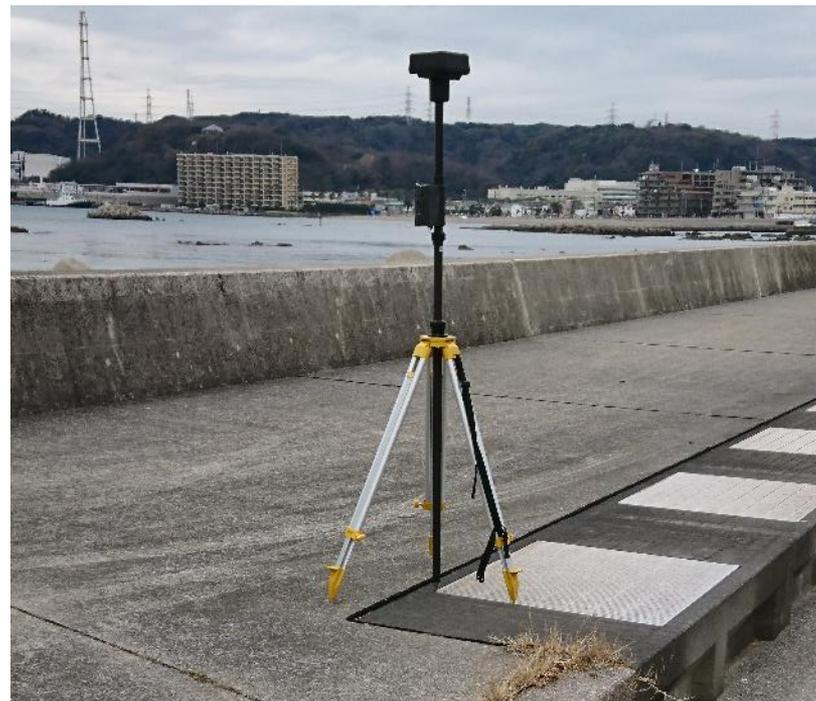
RTK-GNSS搭載UAV (Phantom4 RTK)

機体にリアルタイム補正が可能なGNSSが直接搭載

RTK-GNSS

地上基準局(D-RTK2)

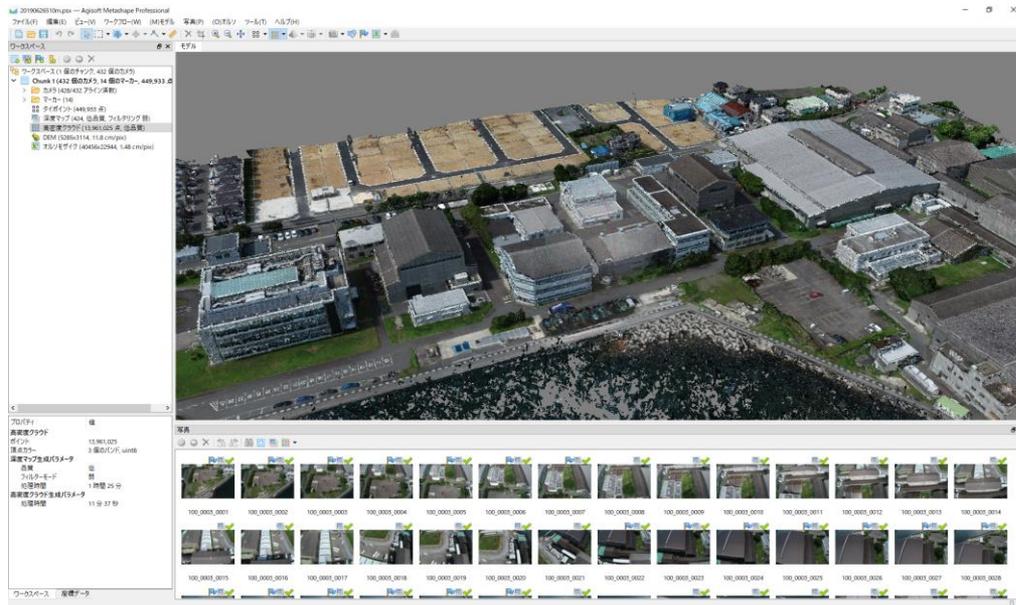
SfMソフトウェア (MetaShape)

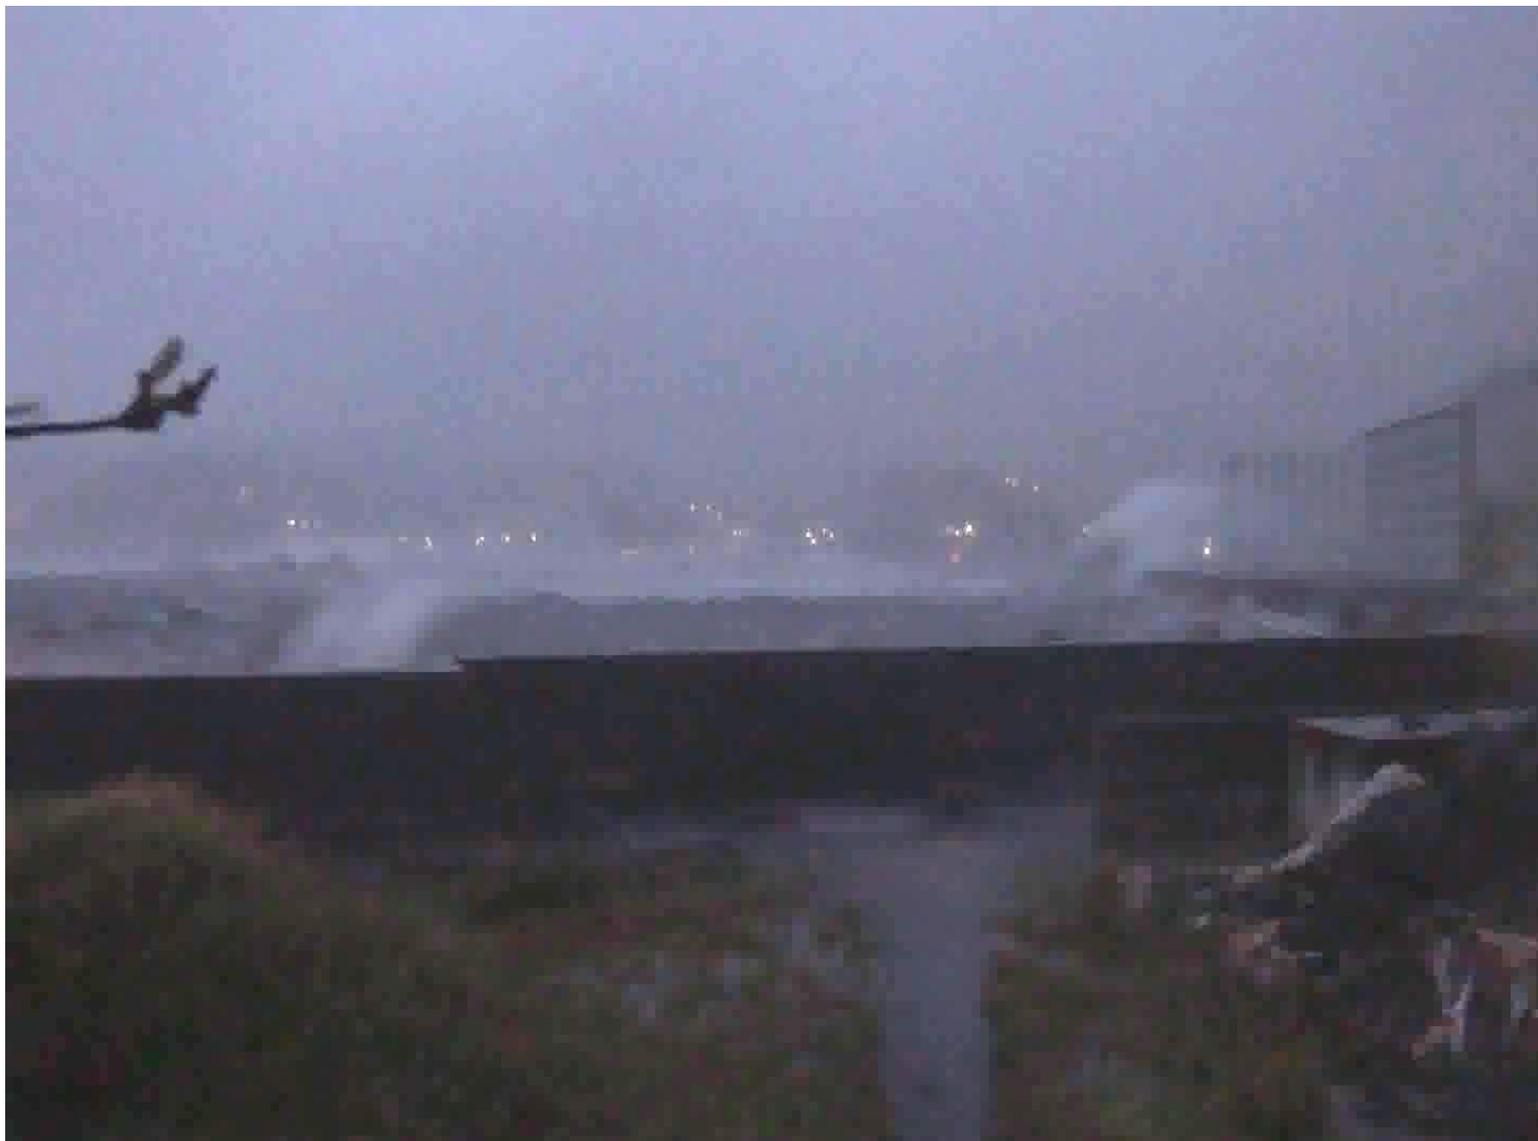
10月23日午前3時ごろ、静岡県掛川市付近に上陸

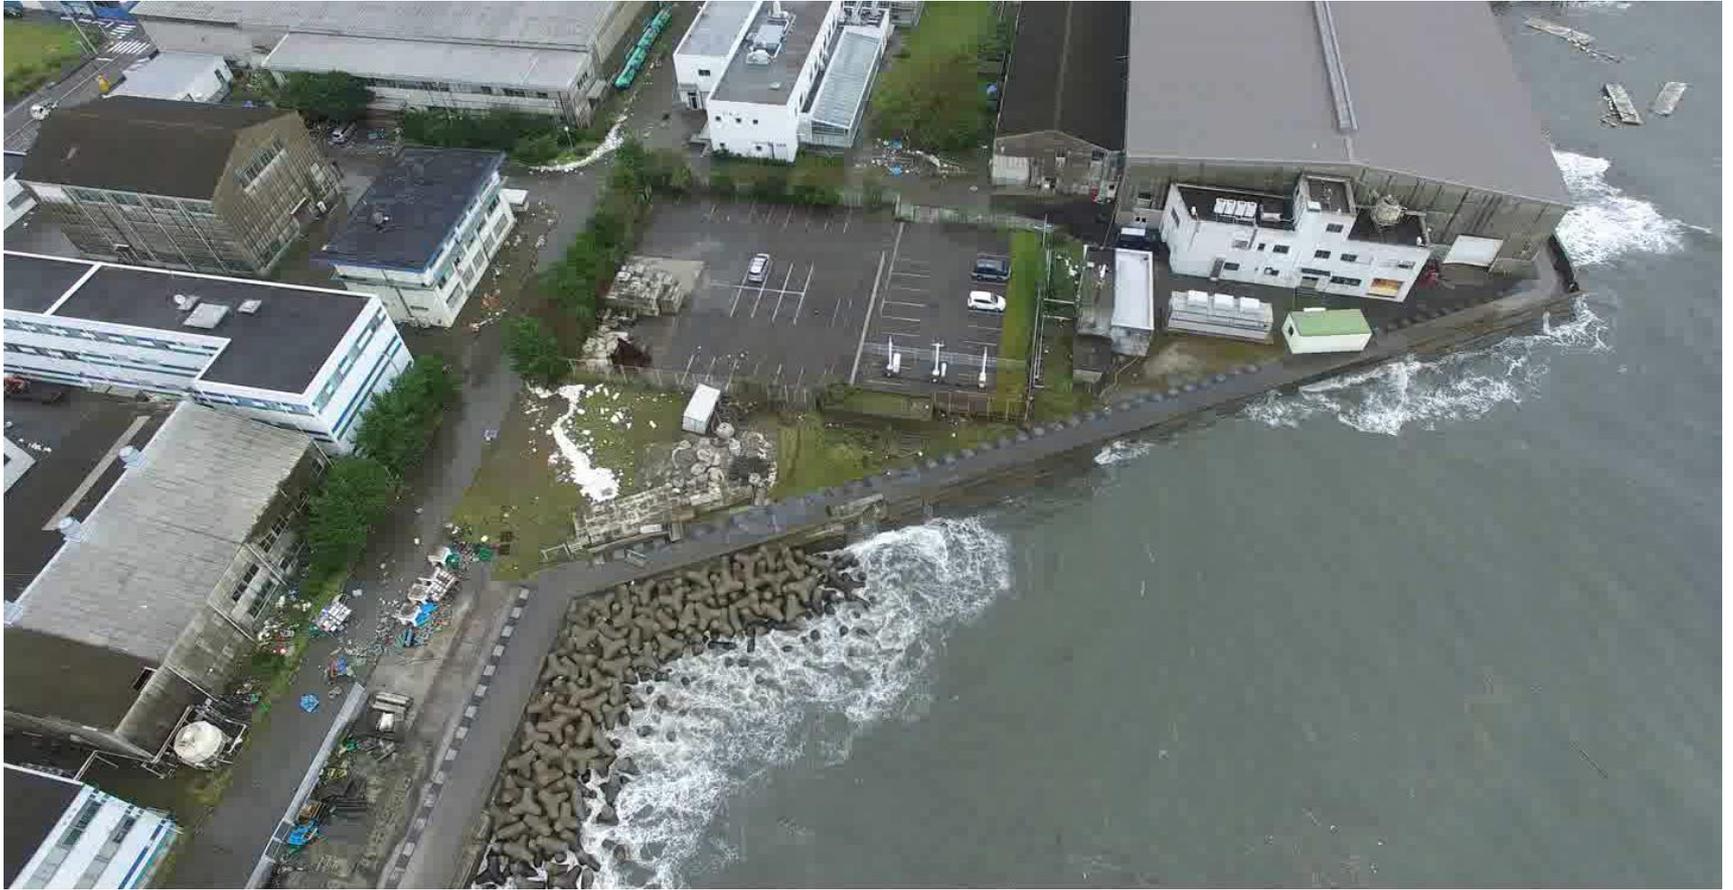
- ・ 台風上陸6時間後の午前9時にUAVで浸水痕を撮影

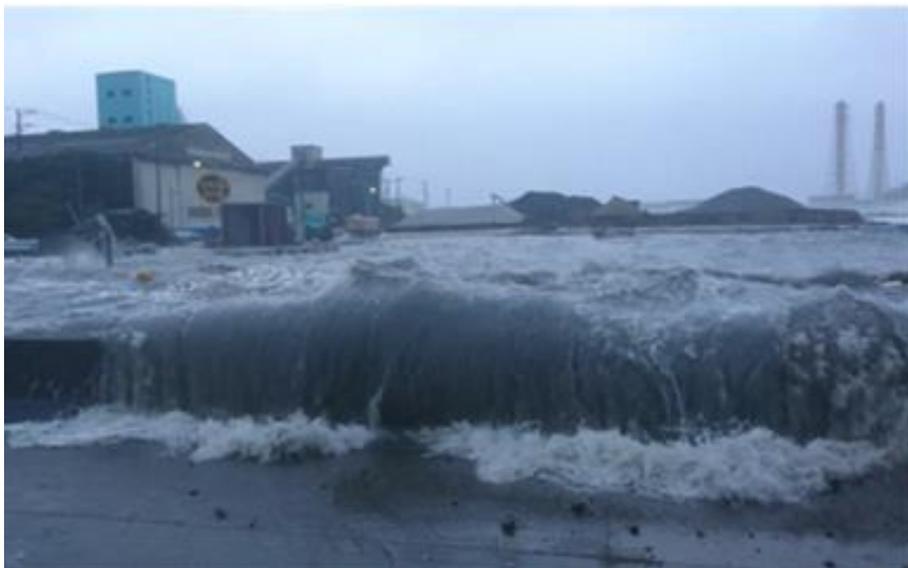
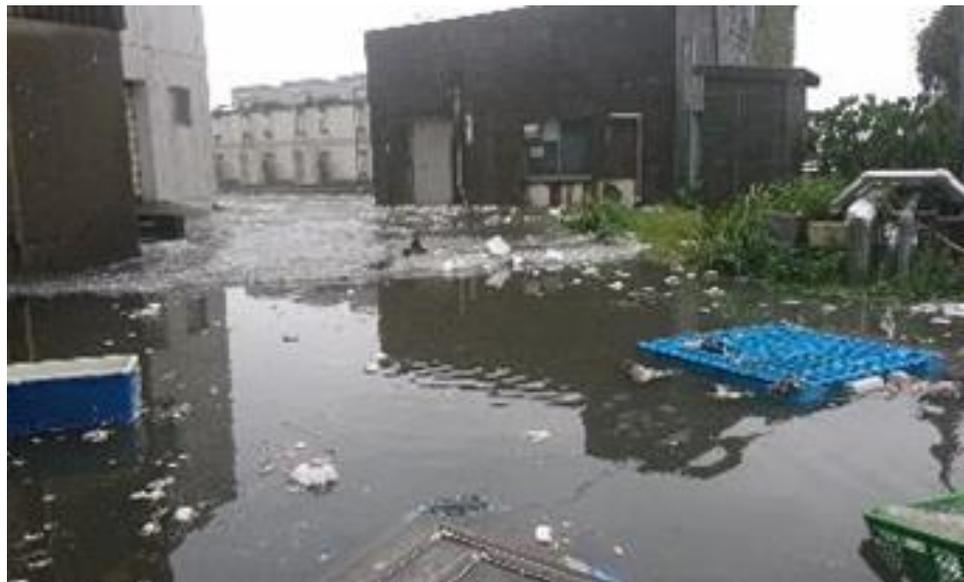
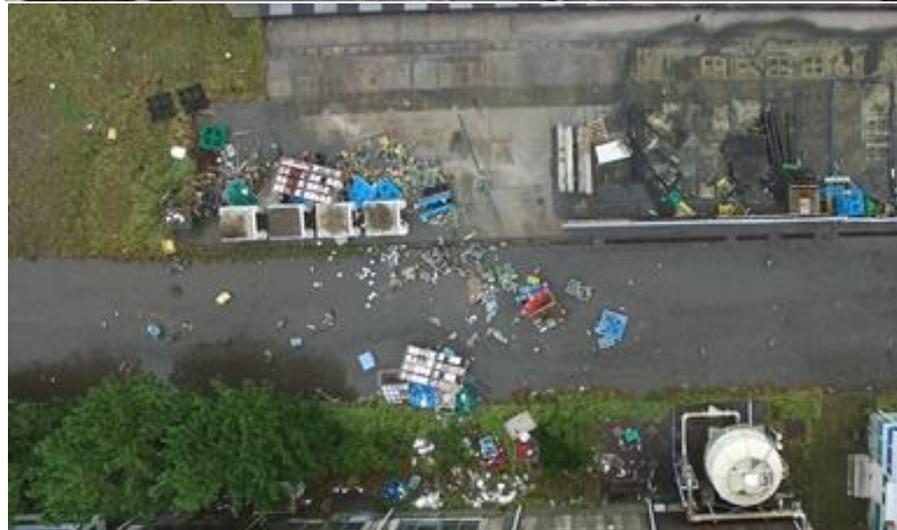
- 浸水エリアの端部には漂流物が堆積
- UAVによって撮影した画像からDEM(数値標高モデル)を作成し、浸水範囲・浸水高を推定

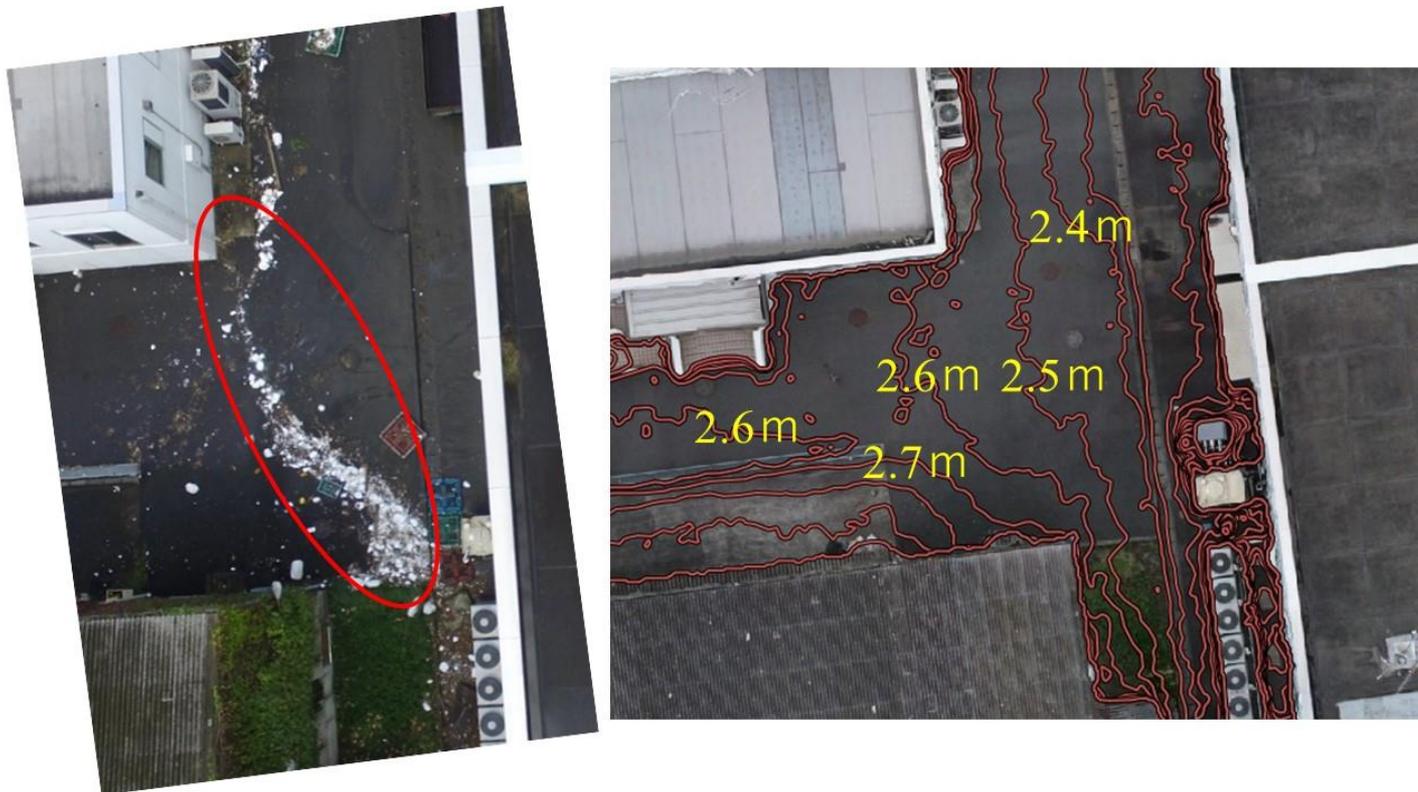
浸水域・浸水高の推定

- 地盤高をPhantom4 RTKで測量
- 痕跡写真と比較

→ 浸水域と浸水高を推定

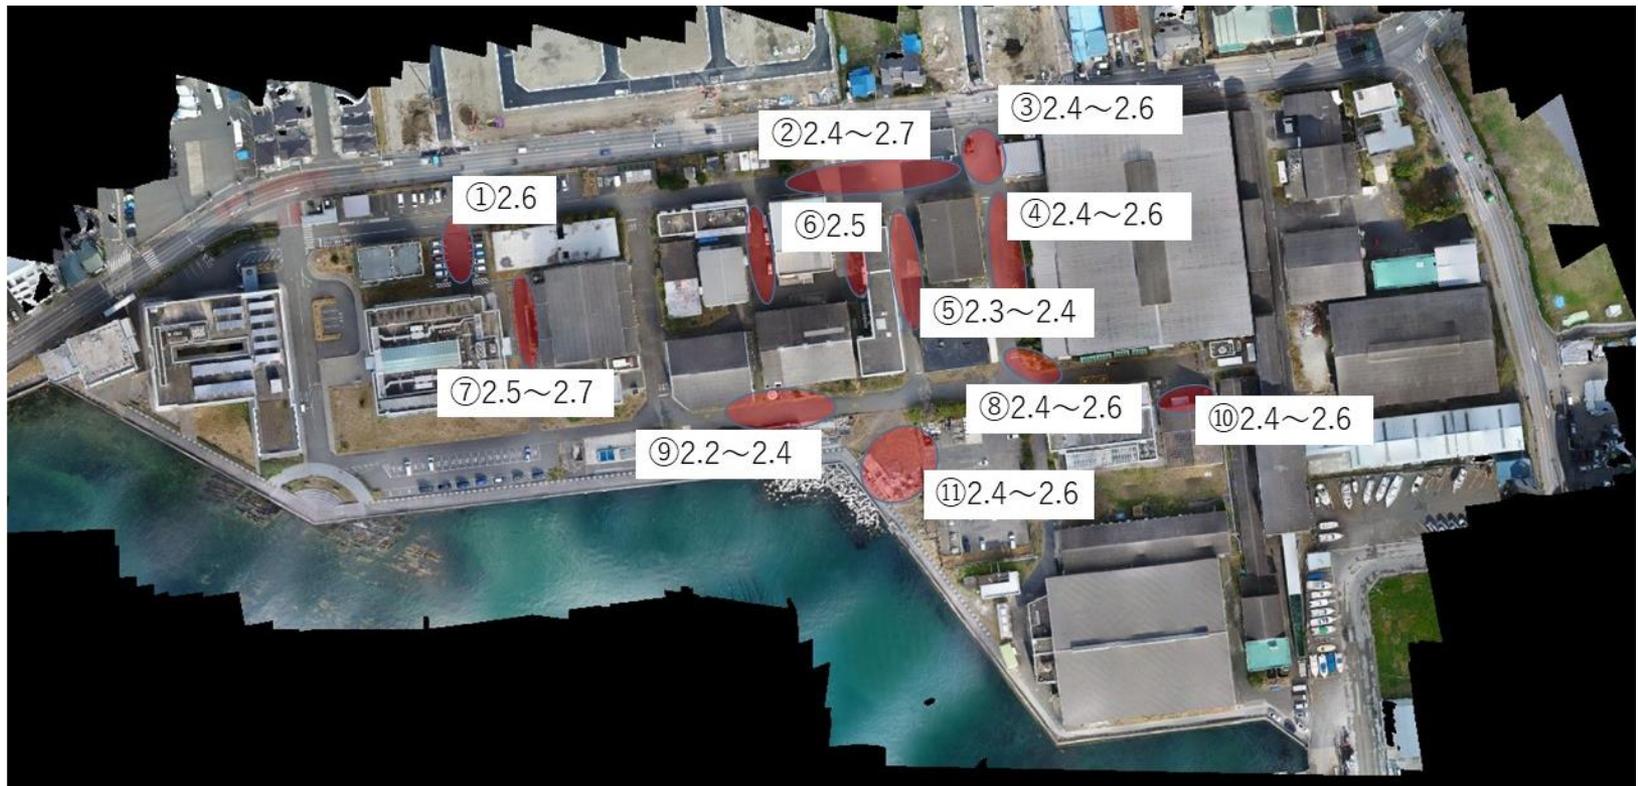
浸水痕から浸水高はT.P2.6mと推定

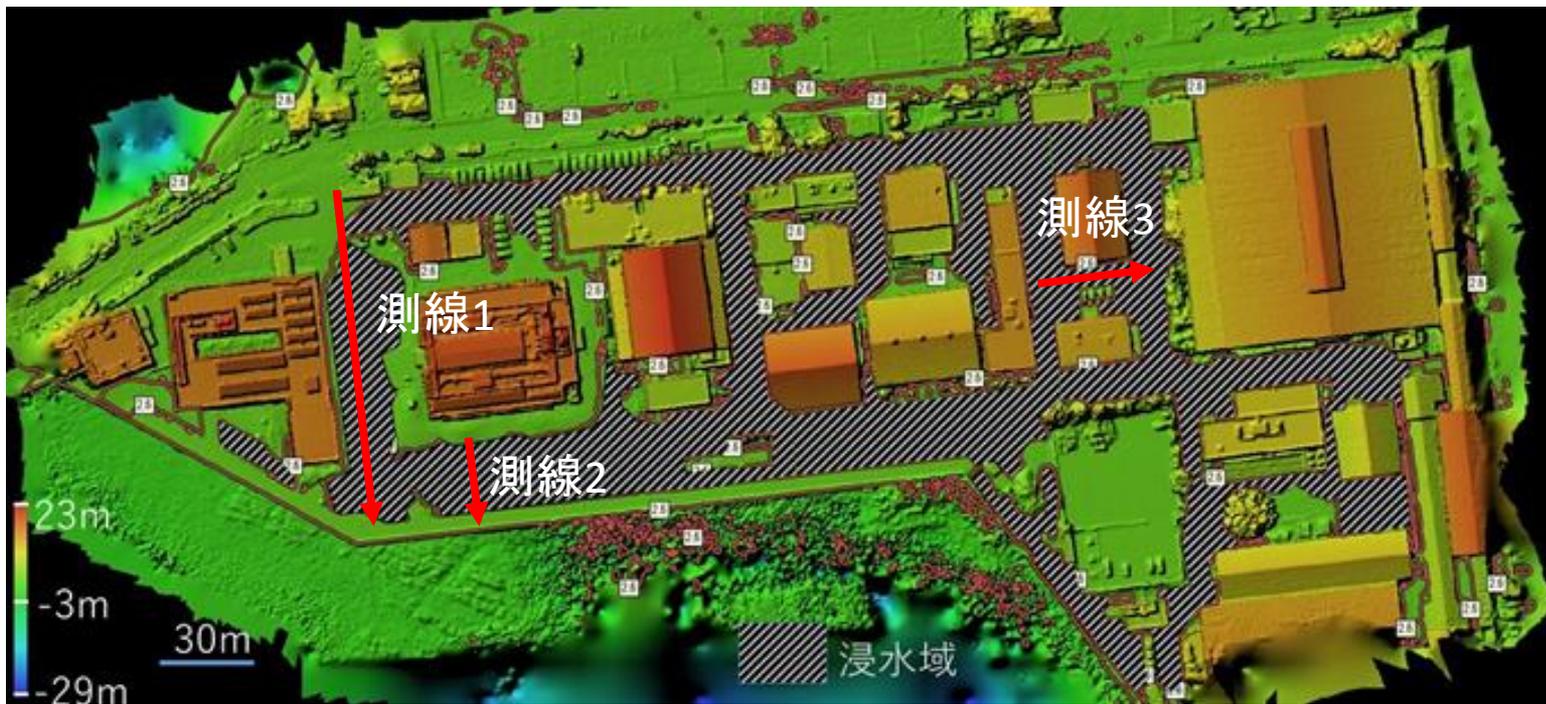
研究所のほぼ全域において浸水

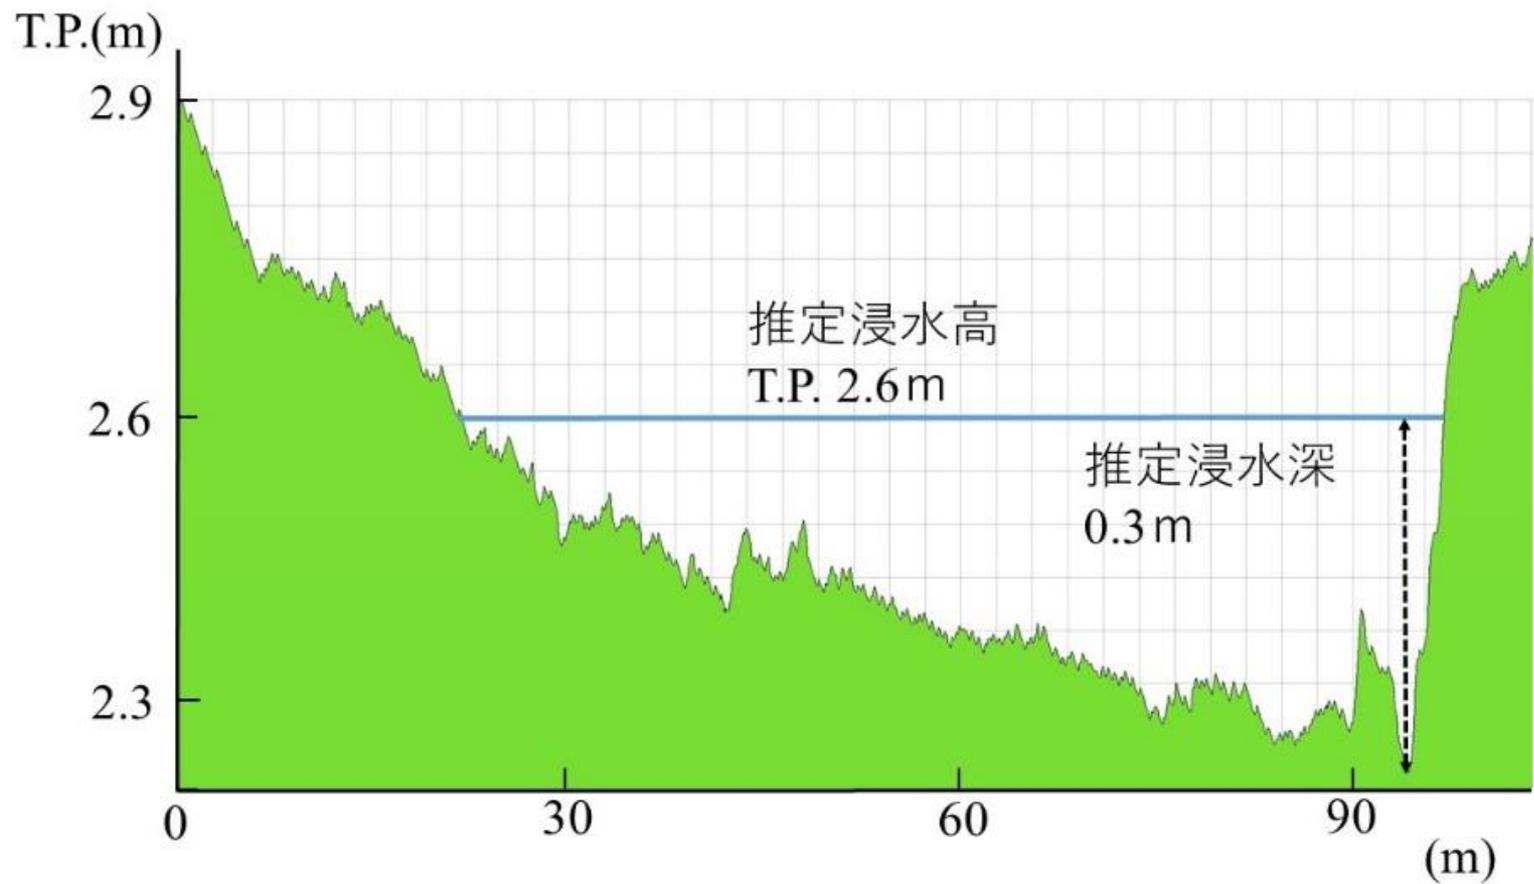
- 推定浸水深は0.3m
目撃者の証言と一致

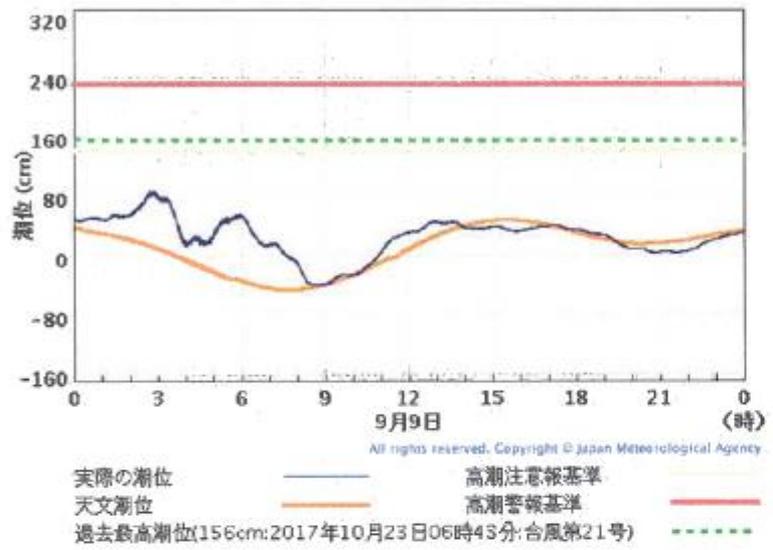
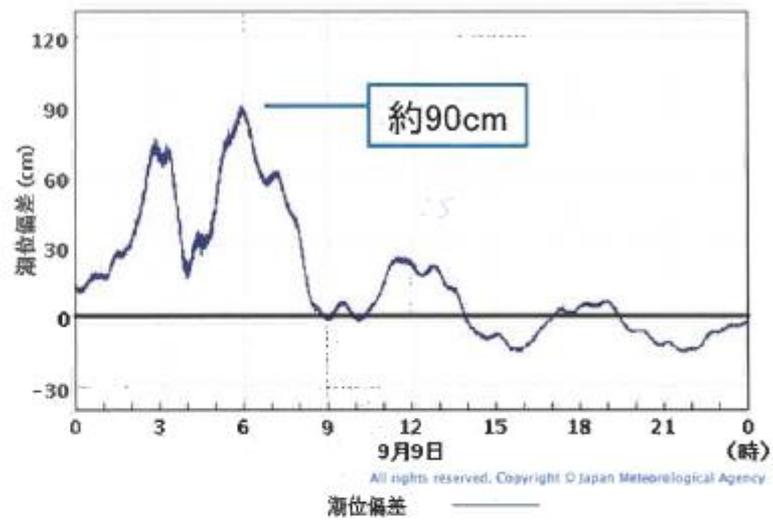
横浜

(参考1) 台風15号の潮位偏差(横浜・千葉)

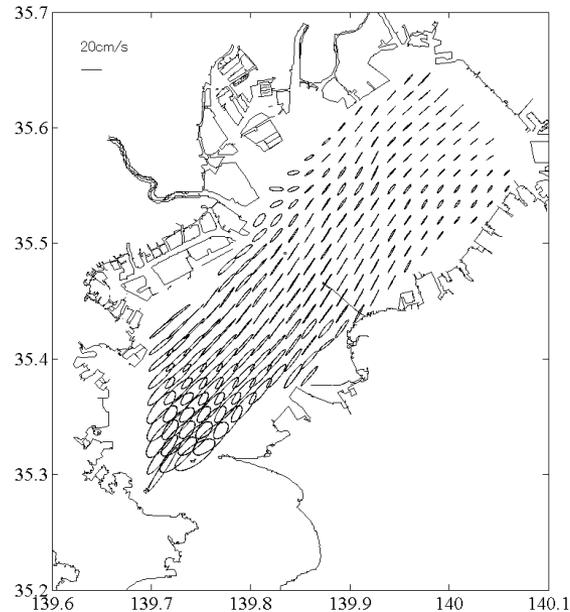
潮流楕円
(M2)

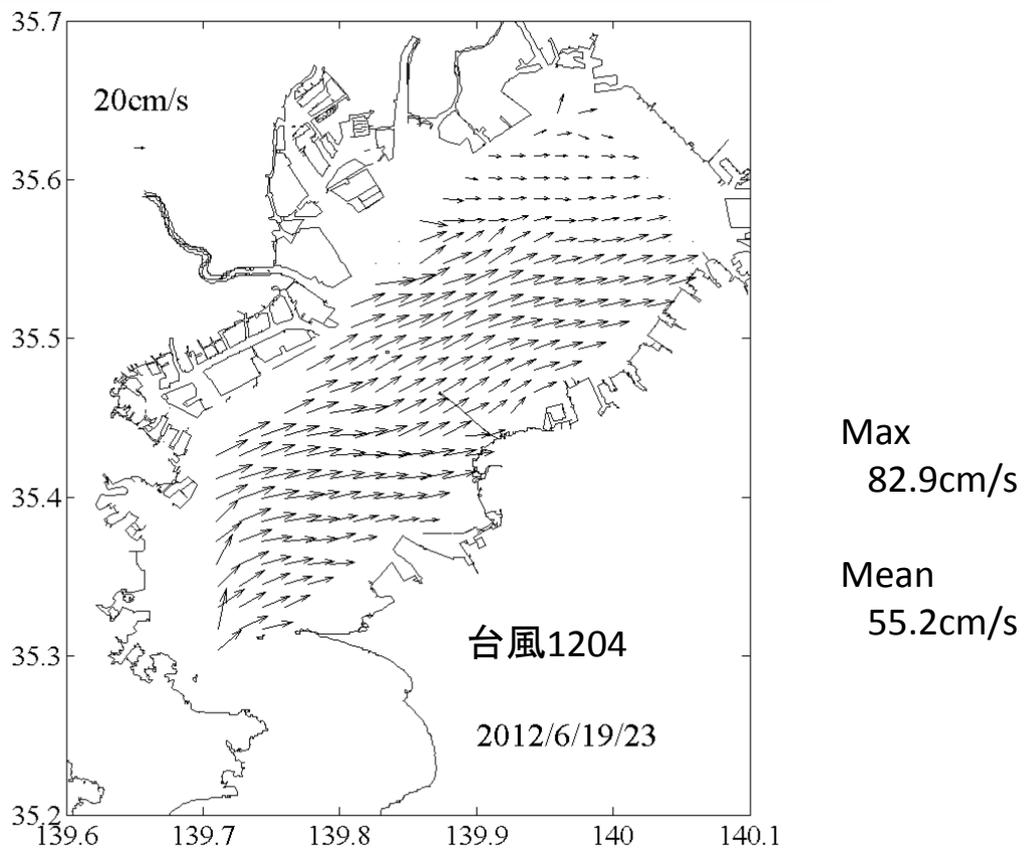
高潮時の残差流速

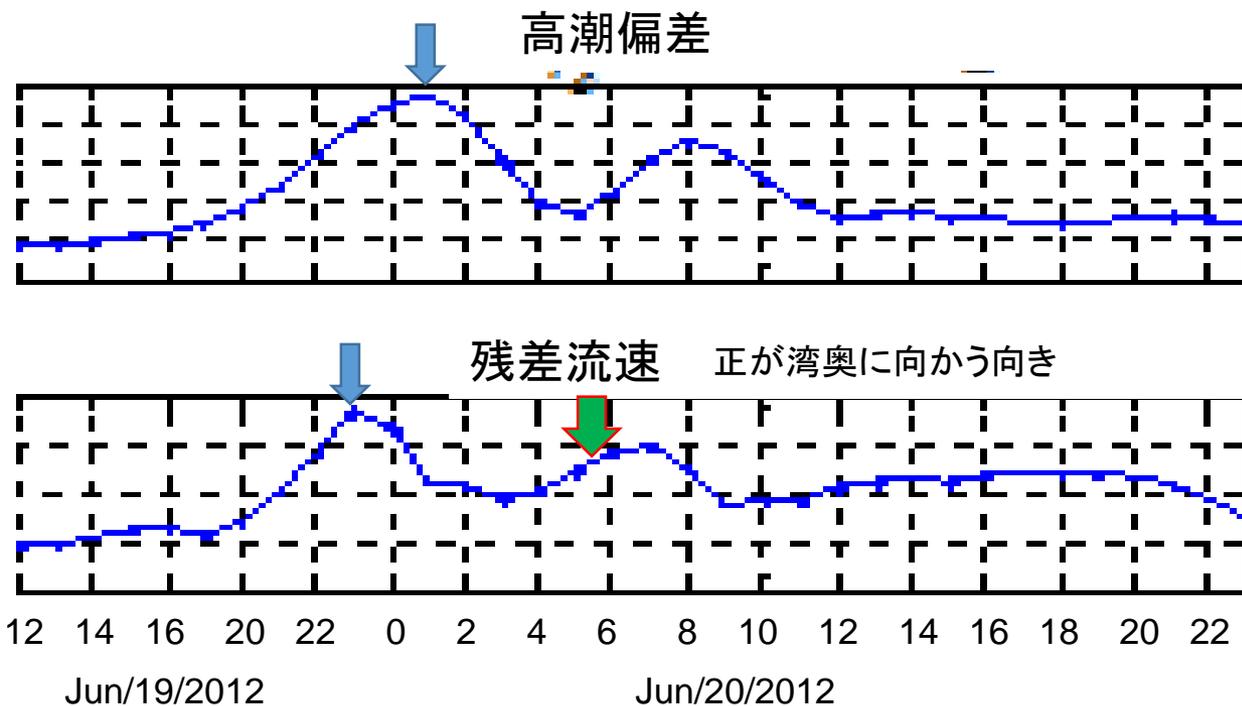
台風1204による副振動

- 残差流速は高潮偏差より2時間位相が速い
- 高潮偏差が最小値をとるとき、湾奥に向かう残差流速は既に上昇している

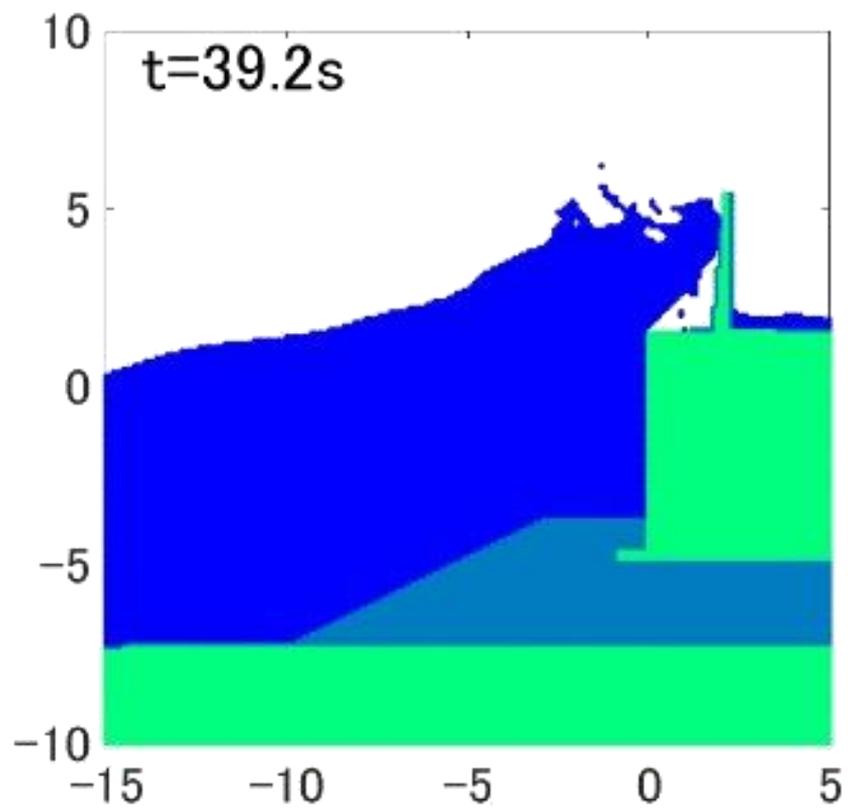
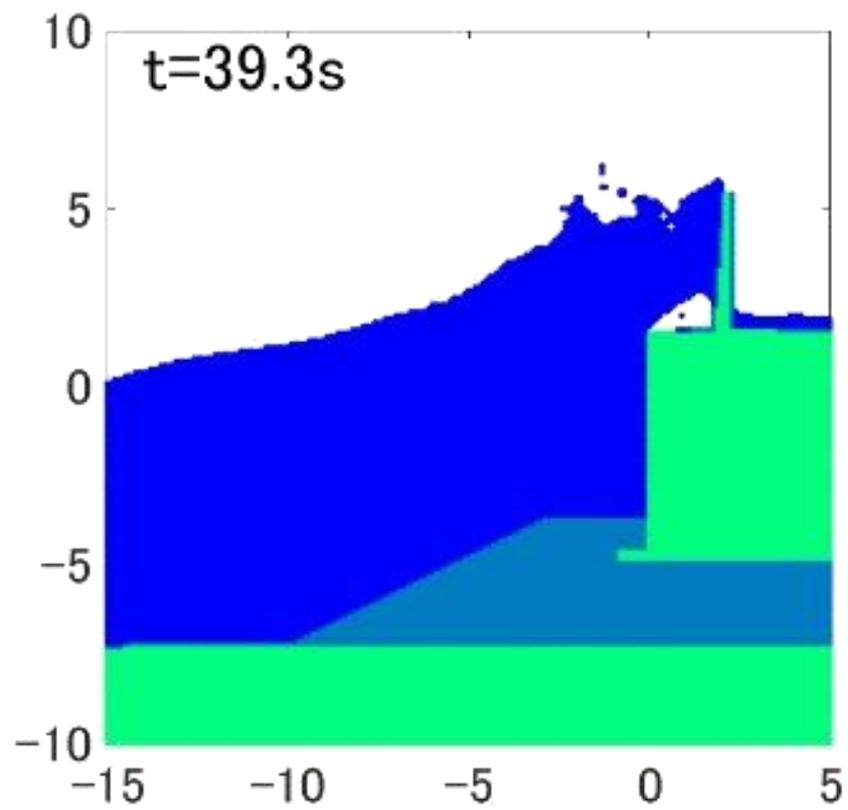
H=5.0m, パラペット前面

CADMAS-SURFによる計算
