第19回 横浜技調技術交流会プログラム

プログラムNo.5

テーマ:『海洋環境下における任意の深度分布で長期間繰り返し
使用可能な試験片を用いた鋼材腐食量モニタリング装置』

(株)エコー

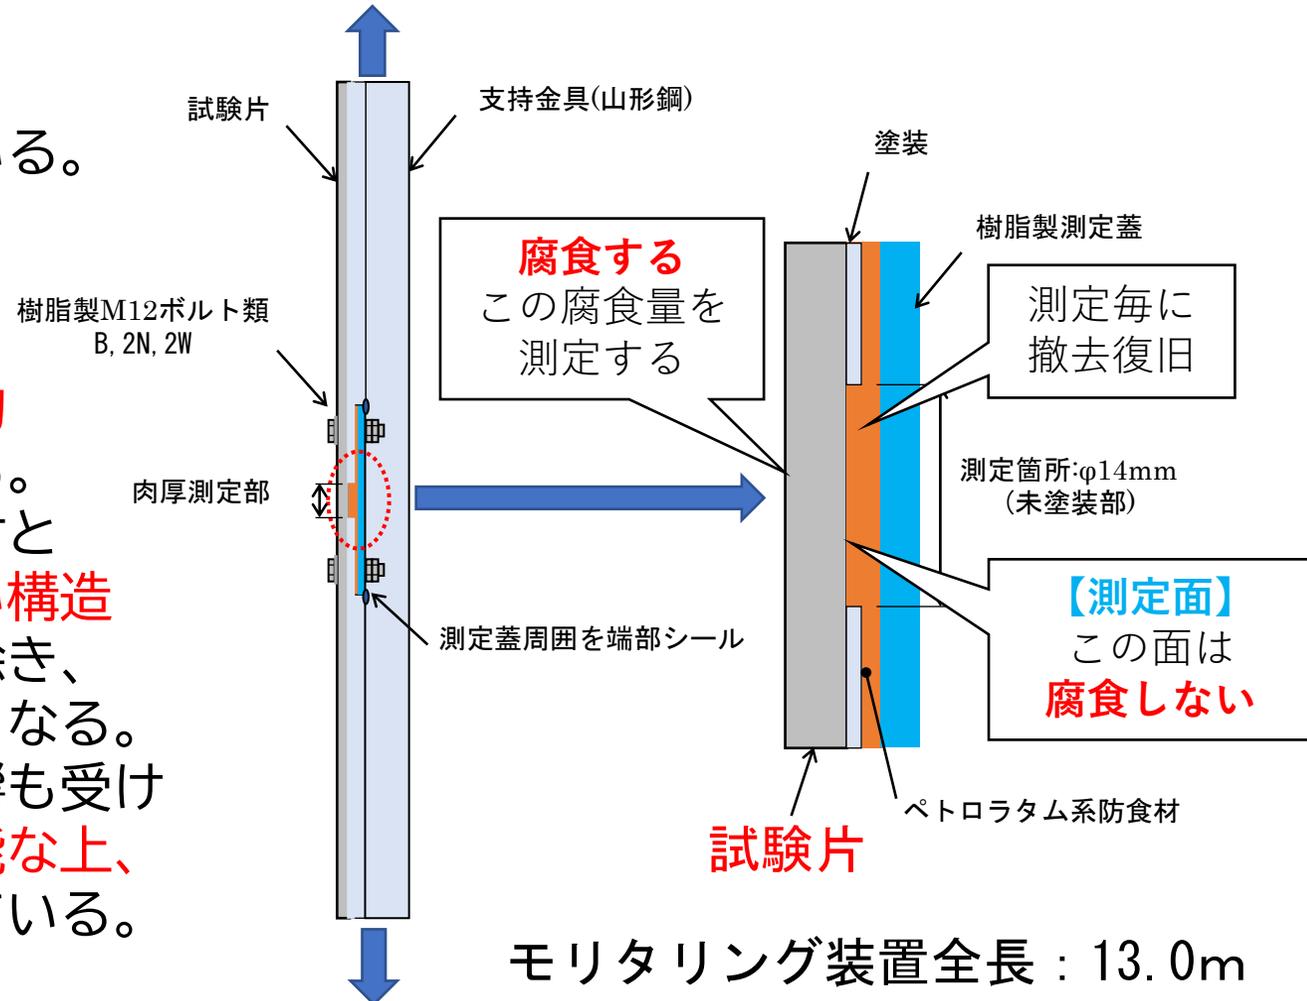
モニタリング装置は、陸側に設置した観測孔にモニタリング装置を吊るした状態で、現地と同じ条件下で腐食させ、必要な時期に引き揚げ何度でも肉厚測定できるものとなっている。

調査時はこのモニタリング装置を引き揚げ、同じ箇所を測定することができる構造としている。

腐食させる**試験片**は支持金具等により固定。片側は常に腐食環境にあり、将来にわたり、ケレンなどすることはない。**設置後は実構造物と同様に継続的に腐食し続ける構造**としている。

【測定面】については、海中設置時は防食材と防食塗装により被覆されているため**腐食しない構造**となっている。測定時は、この防食材を取り除き、超音波測定器で肉厚測定する。陸上での測定となる。

測定位置は定められており、ケレン等の影響も受けないため**同じ位置で精度の高い肉厚測定が可能**な上、**再設置・再計測が何度でも可能な装置**となっている。

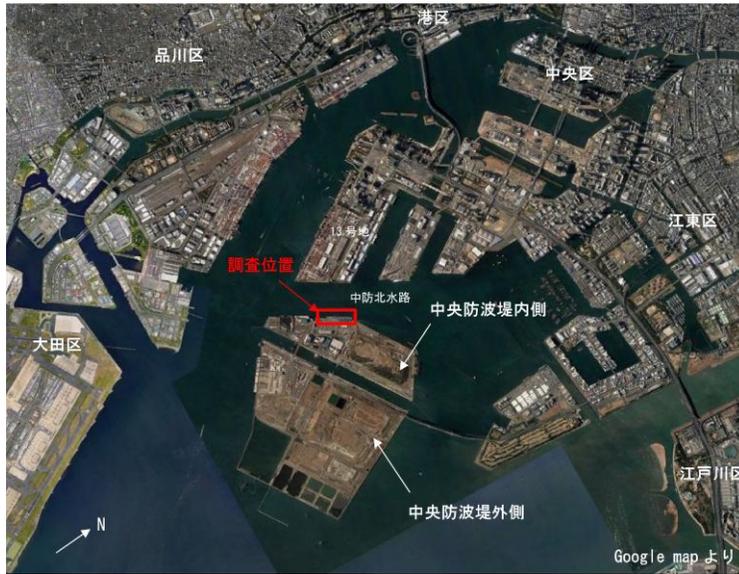
ハイブリッドL型ブロック式の-9.0m岸壁（供用中）

※2013.3：L型ブロック製作 約13年経過

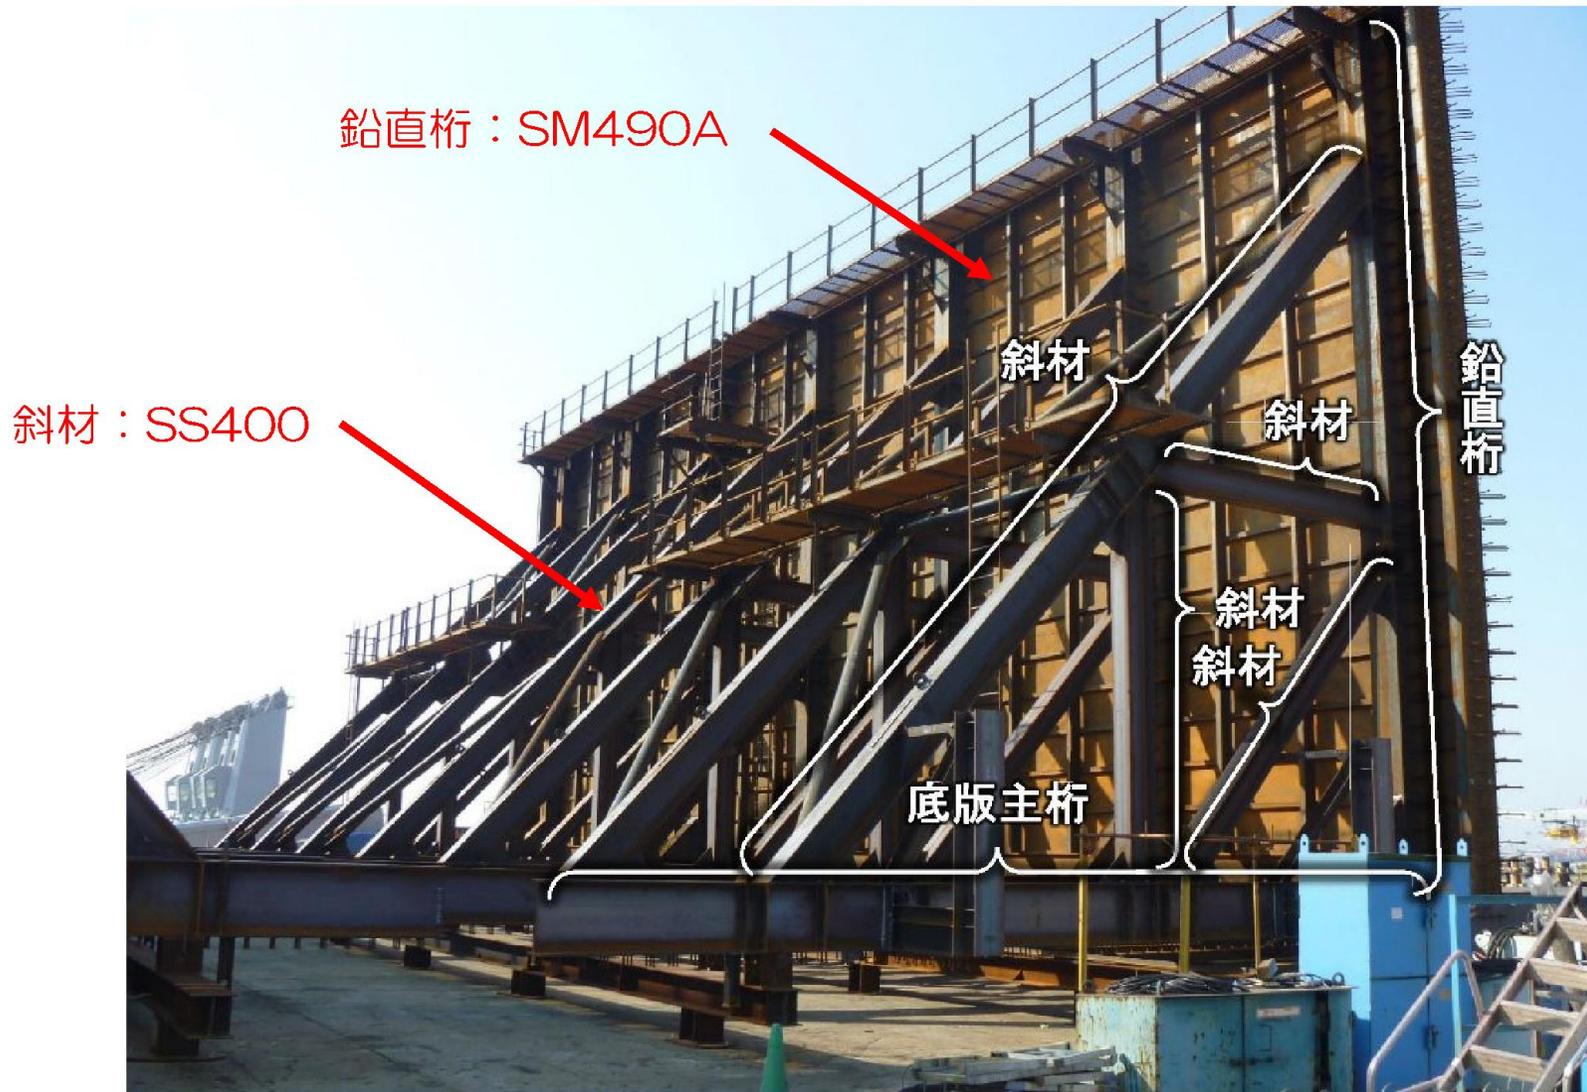
ハイブリッドL型ブロック製作時の背面状況

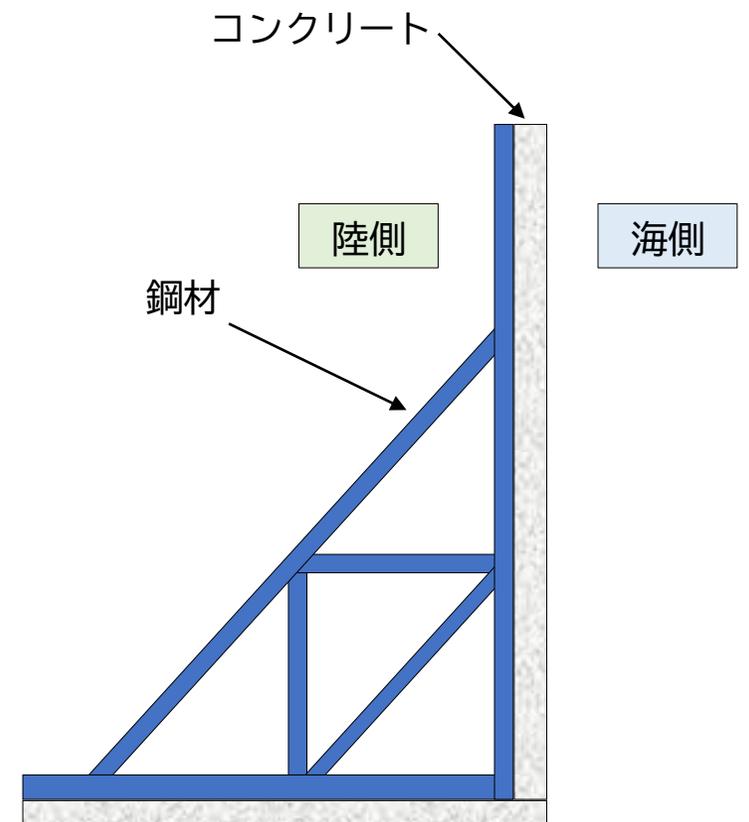
コンクリートと鋼材のハイブリッド構造

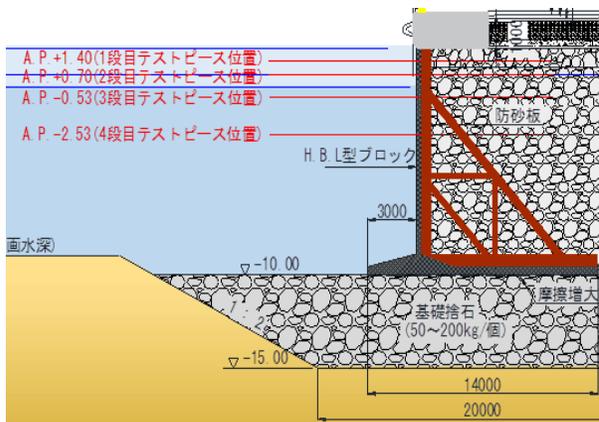
調査位置

**テストピース
による腐食調査
2014年3月開始**

**肉厚測定
2019年5月開始**

**モニタリング装置
による腐食調査
2021年6月開始**

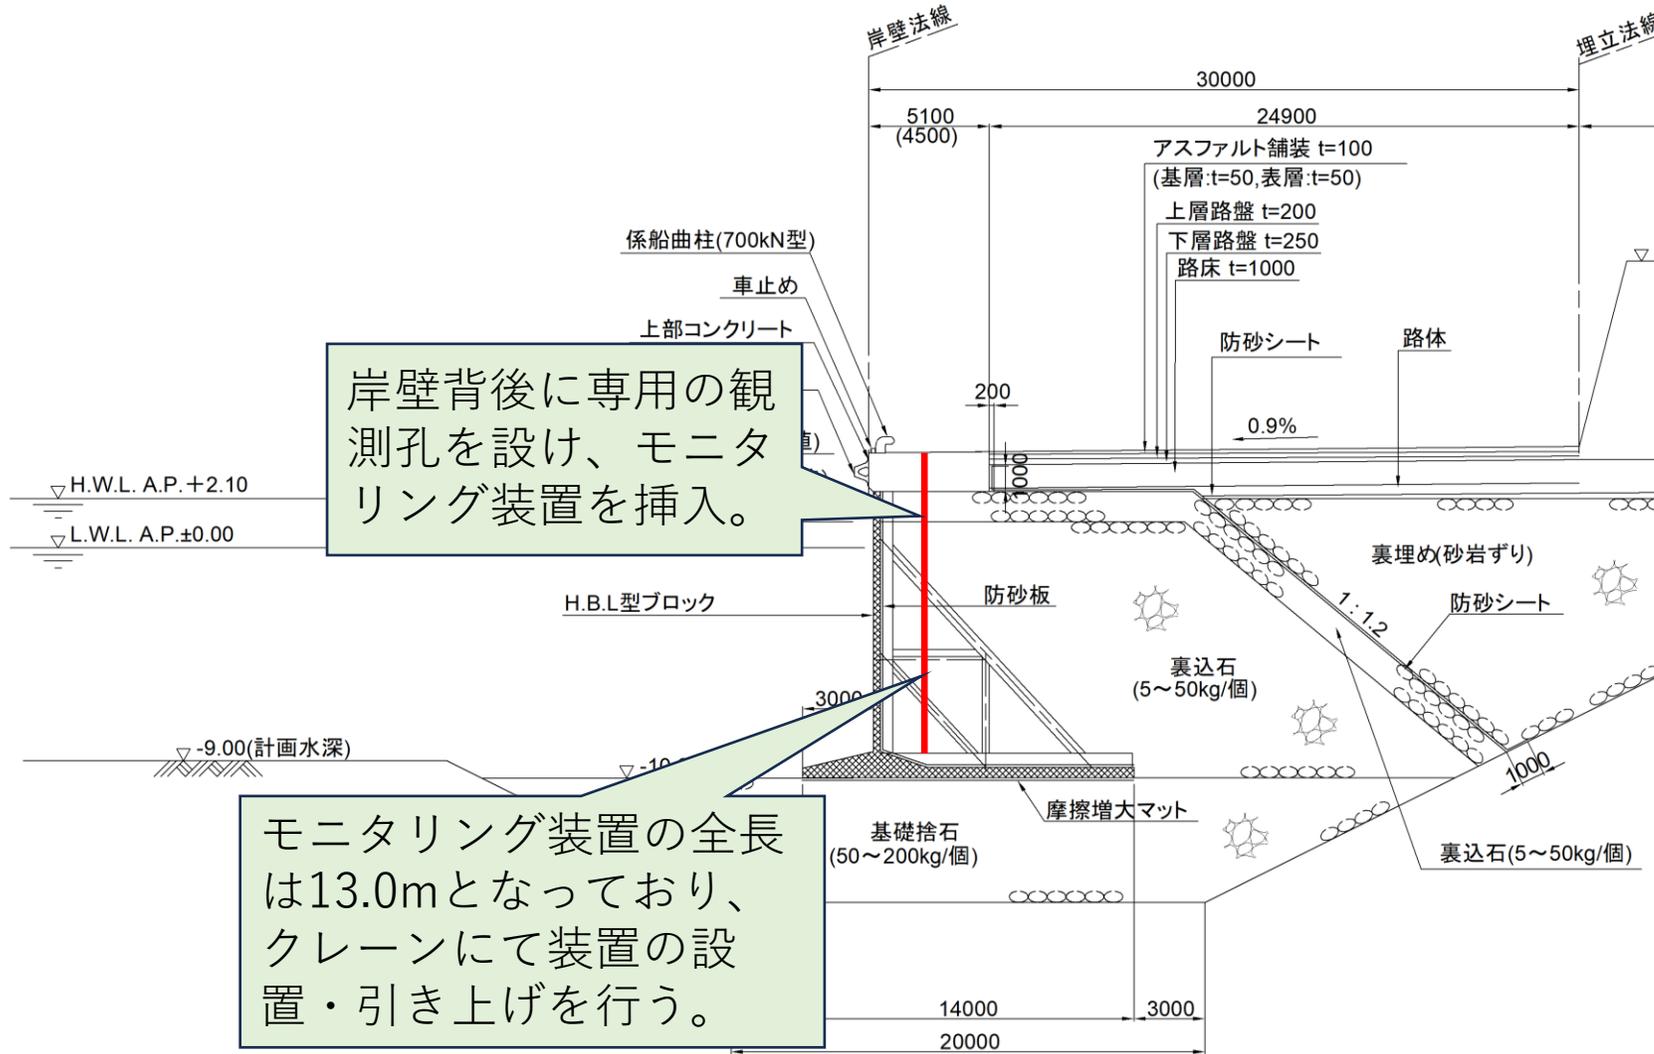
対象施設における既調査位置

モニタリング装置の全長は13.0mとなっており、クレーンにて装置の設置・引き上げを行う。

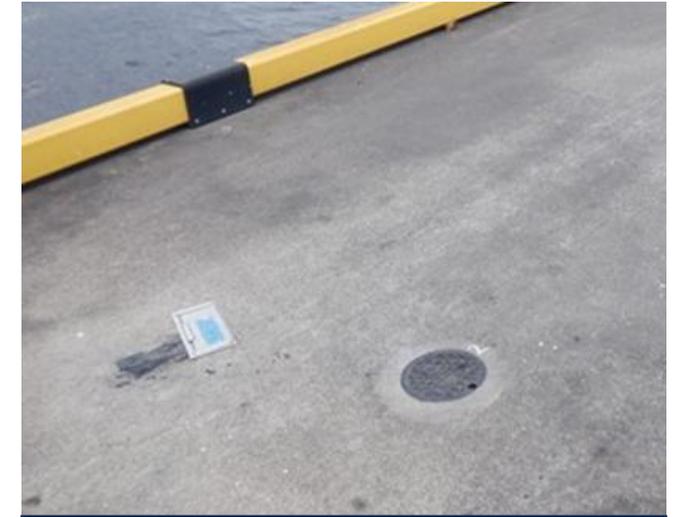
観測孔外観

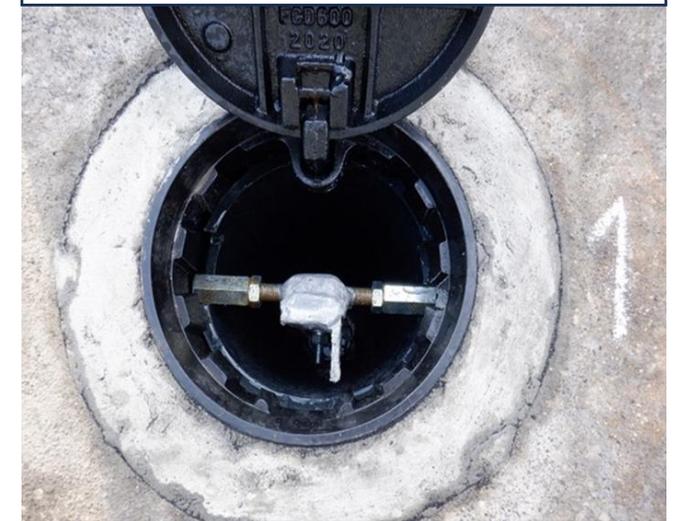
観測孔内部

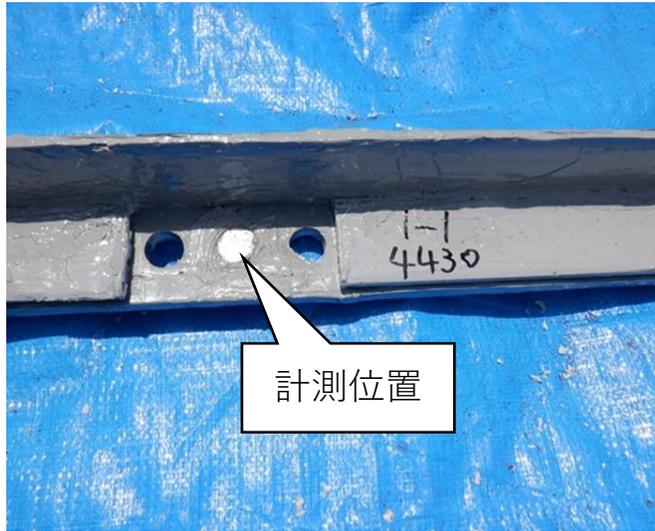
肉厚測定位置

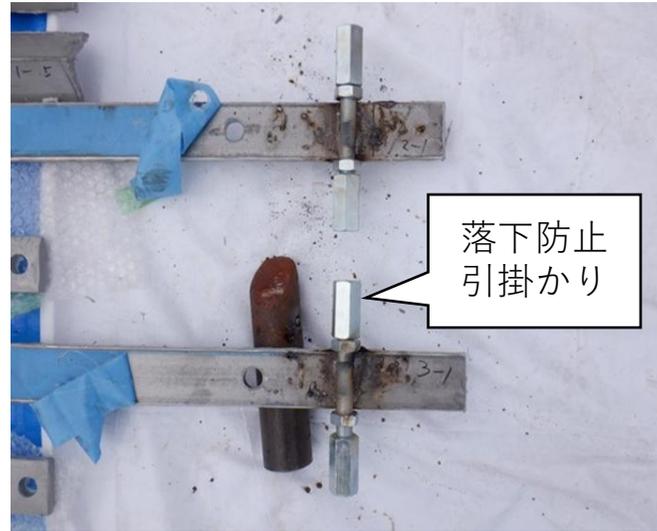
モニタリング装置上端

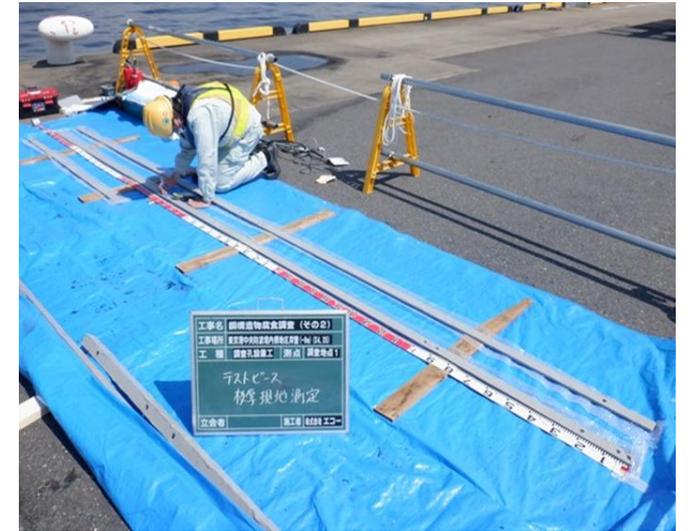
設置前初期肉厚計測

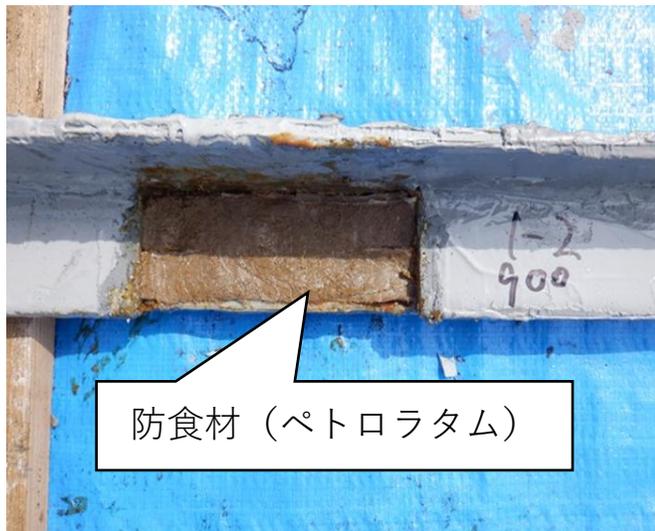
防食材 (ペトロラタム) 塗布状況

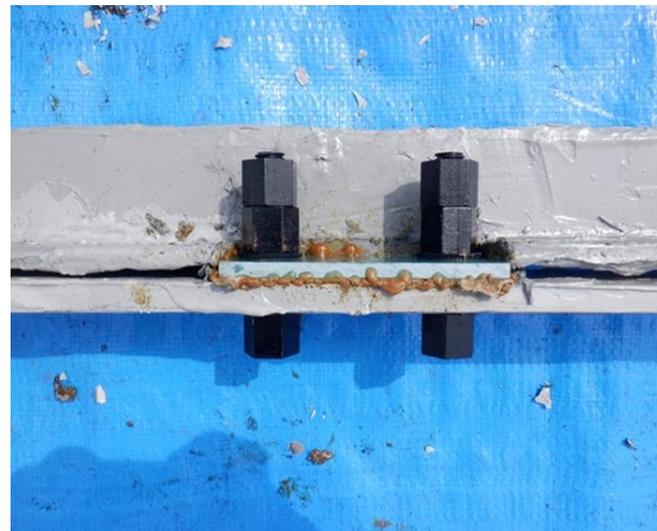
肉厚測定箇所完了状況

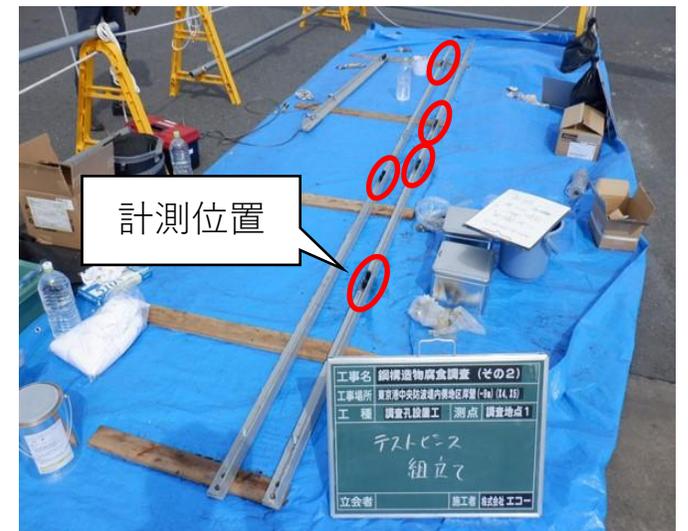
モニタリング装置全景・2分割

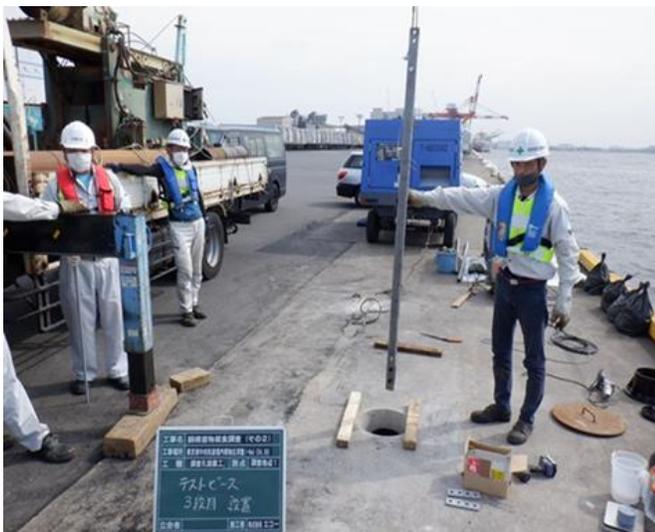
モニタリング装置下段挿入状況

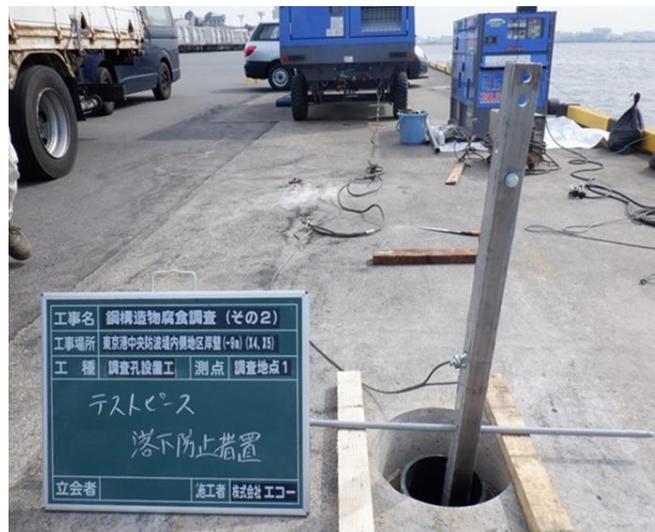
下段設置完了

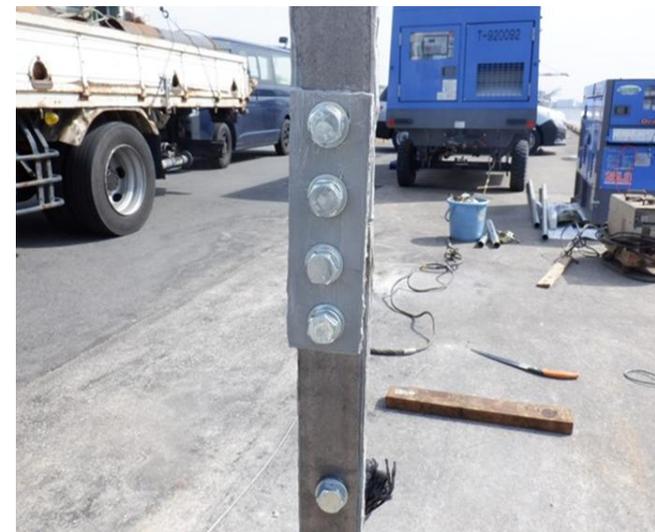
上段との接続部（ボルト接合）

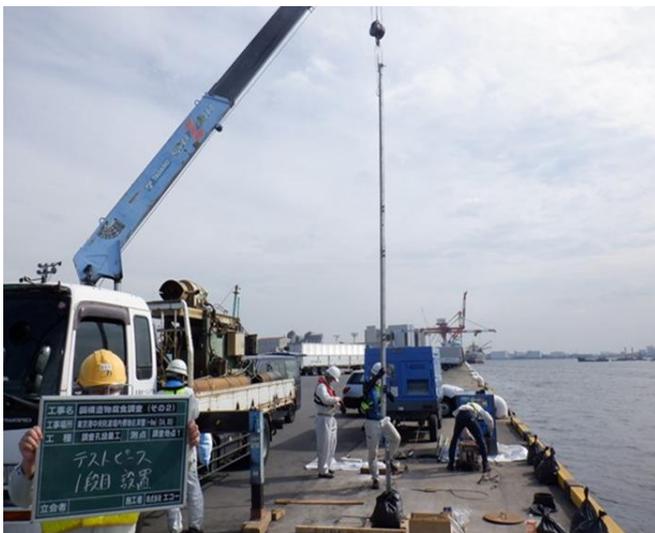
クレーンによる設置状況

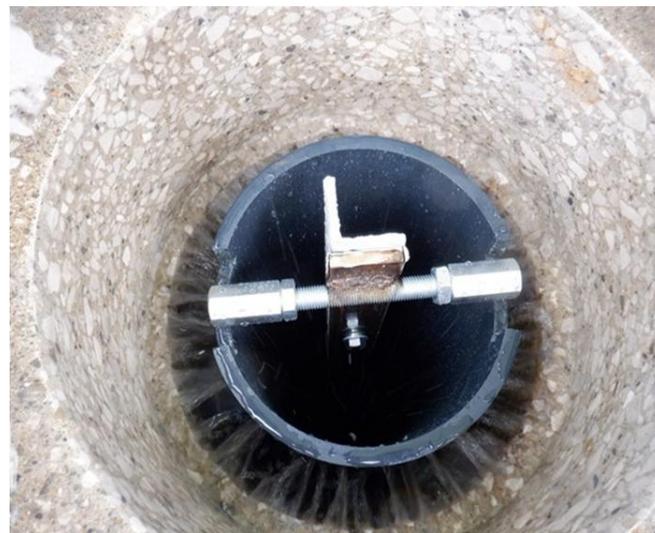
設置後上端部引掛かり

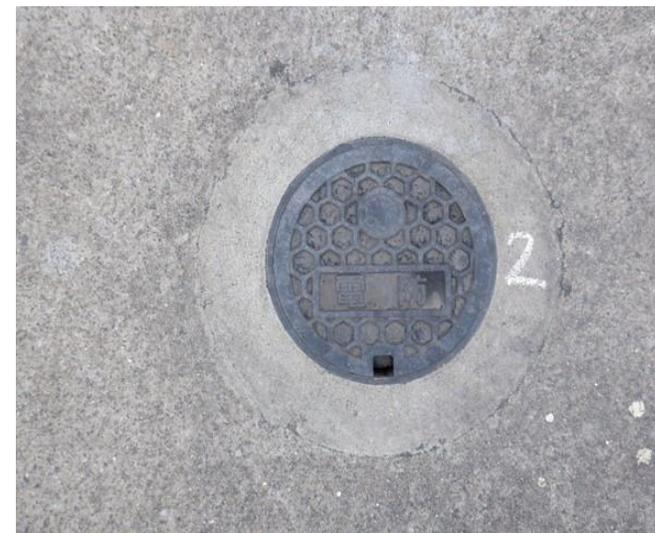
モニタリング装置設置完了
